ความแข็งแรงดัดขวางสองแกนของวัสดุเซรามิกชนิดเซอร์โคเนีย
ที่อัตราส่วนคอร์ต่อวีเนียร์ต่างกัน

BIAXIAL FLEXURAL STRENGTH OF ZIRCONIA-BASED CERAMIC
WITH DIFFERENCES IN CORE : VENEER RATIO

A Thesis Submitted in Partial Fulfillment of the Requirements
for the Degree of Master of Science Program in Prosthodontics

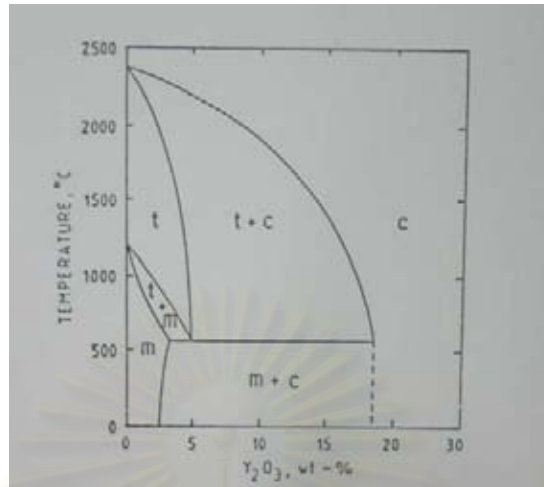
ภาพที่ 1 เฟสไดอะแกรม ZrO_2 - Y_2O_3 (t คือ เฟสเตตระโกนัล, m คือ เฟสโมโนคลินิก, c คือ เฟสคิวบิก) (Christel และคณะ, 1989)

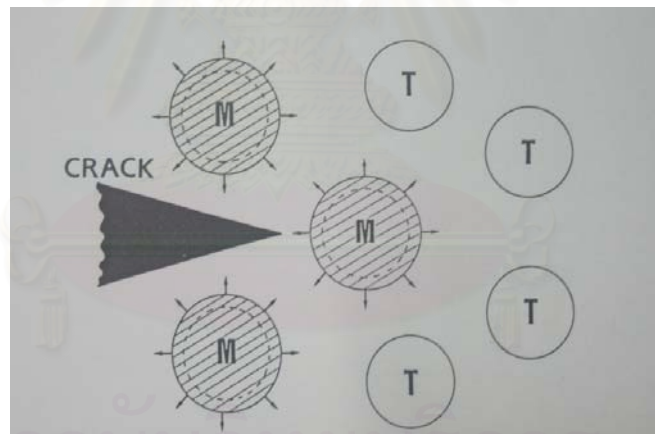
ภาพที่ 2 การเกิดทรานส์ฟอร์มเมชันที่พ่นึงในเซอร์โคเนียที่ถูกทำให้เสถียรบางส่วน (Christel และคณะ, 1989)

การเปลี่ยนแปลงปริมาตรสัมพันธ์กับการเปลี่ยนเฟสจากเตตระโกนัลไปเป็นโมโนคลินิก ทำให้เกิดความเค้นในวัสดุอยู่แล้ว (prestressed material) การแผ่ขยายของรอยแตกทำให้มีการ ปลดปล่อยความเค้นในวัสดุรอบ ๆ ที่เปลี่ยนจากภาวะกึ่งเสถียรไปเป็นเฟสโมโนคลินิก อนุภาค โมโนคลินิกมีขนาดใหญ่กว่าอนุภาคเตตระโกนัลรอยแตกจึงไม่สามารถไปต่อได้ และปริมาตรที่ เพิ่มขึ้นทำให้เกิดความเค้นแรงอัดที่ปลายรอยแตก จึงต้องการพลังงานเพิ่มขึ้นเพื่อให้รอยแตกขยาย ต่อไปได้ ดังนั้นจึงเชื่อว่ากลไกการดูดซับพลังงาน เกิดเนื่องมาจากทรานสฟอร์มเมชันที่เกิดขึ้นที่ ปลายรอยแตก (ภาพที่ 2)

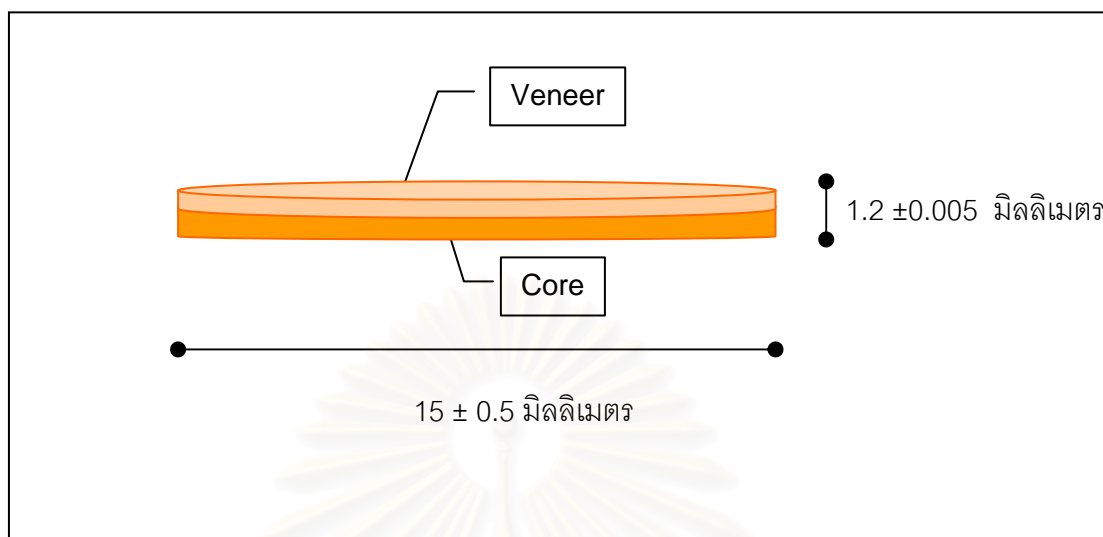
ภาพที่ 3 แผนภาพของชิ้นตัวอย่างที่ใช้วัดความแข็งแรงดัดขวางสองแกน

ทำการขึ้นรูปขึ้นตัวอย่างเซรามิกโดยทำเป็นส่วนคอร์พอกทับด้วยวีเนียร์พอร์ซเลน ทำให้มีลักษณะตามมาตรฐาน ISO 6872 (The International Organization for Standardization [ISO], 1995) มีรูปร่างเป็นแผ่นกลม (disc) เส้นผ่านศูนย์กลาง 15 ± 0.5 มิลลิเมตร หนา 1.2 ± 0.005 มิลลิเมตร (ภาพที่ 3)

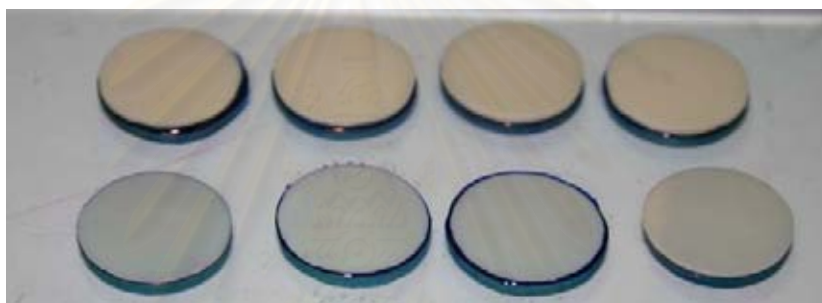
ภาพที่ 6 การใช้ น้ำยาตรวจหารอยร้าวในชิ้นตัวอย่าง

นำชิ้นตัวอย่างมาตรวจหารอยร้าว โดยหยดน้ำยาตรวจหารอยร้าวลงบนกระจก จากนั้นนำชิ้นตัวอย่างมาวางแช่ให้ชิ้นตัวอย่างสัมผัสกับน้ำยาทั้งสองด้าน ๆ ละ 10 นาที ตรวจหารอยร้าว จากนั้นนำมาล้างทำความสะอาด (ภาพที่ 6)

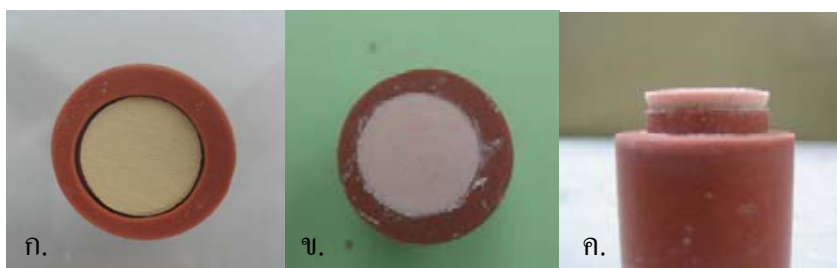
ภาพที่ 7 ขั้นตอนการขึ้นรูปชั้นวีเนียร์พอร์ซเลนโดยใช้แม่แบบ

- (ก) ชั้นคอร์ที่ผ่านการทำชั้นไลเนอร์แล้วนำมาวางในแม่แบบ
- (ข) ชั้นเดนทินที่พอกทับบนชั้นคอร์ในแม่แบบ
- (ค) ชั้นตัวอย่างที่ขึ้นรูปเสร็จเรียบร้อยแล้วบนแม่แบบ

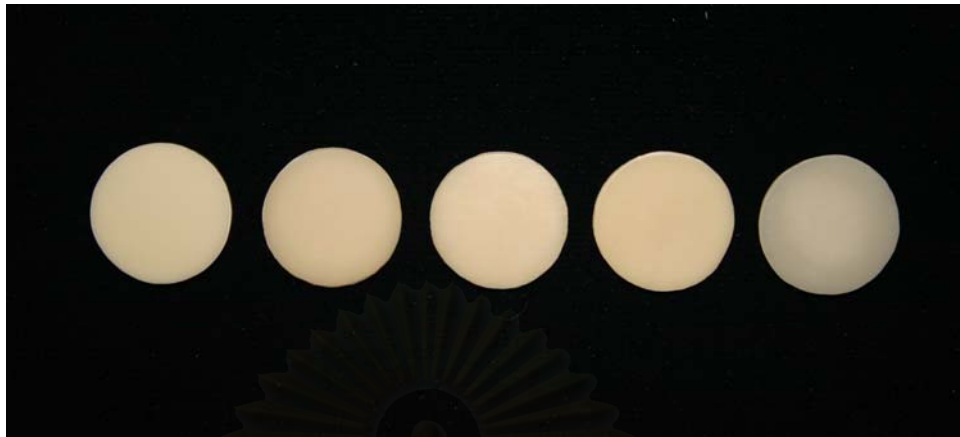
ภาพที่ 10 ชิ้นตัวอย่างเรียงลำดับตั้งแต่กลุ่มที่ 1-5 เมื่อมองจากด้านบน

ใช้ดิจิตอลไมโครมิเตอร์ วัดชิ้นตัวอย่าง 5 ตำแหน่ง คือ ตำแหน่งใกล้ขอบชิ้นตัวอย่าง 4 จุด และตรงกลาง 1 จุด บนพื้นผิวของชิ้นตัวอย่างที่ประกอบด้วยชั้นคอร์และวีเนียร์พอร์ซเลน ให้ได้ชิ้นตัวอย่างที่มีความหนา 1.2 ± 0.005 มิลลิเมตร และใช้ดิจิตอลไมโครมิเตอร์วัดขนาดเส้นผ่านศูนย์กลางที่ขอบของชิ้นตัวอย่าง 5 ตำแหน่ง ให้ได้ชิ้นตัวอย่างที่มีเส้นผ่านศูนย์กลาง 15 ± 0.5 มิลลิเมตร (ภาพที่ 5) ชิ้นตัวอย่างแต่ละกลุ่มแสดงในภาพที่ 10 และ 11

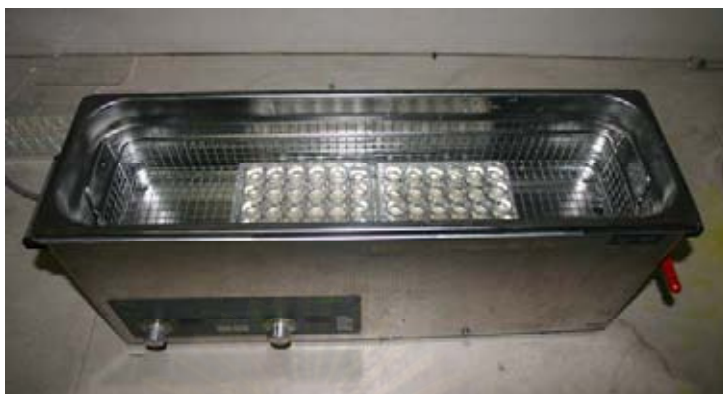
ภาพที่ 12 การทำความสะอาดชิ้นตัวอย่างด้วยเครื่องทำความสะอาดแบบความถี่เหนือเสียง

นำชิ้นตัวอย่างทั้งหมดมากำหนดตำแหน่งจุดกึ่งกลาง เพื่อใช้สำหรับการวางชิ้นงานให้ได้ตำแหน่งกึ่งกลางในแป้นทดสอบ แล้วนำไปทำความสะอาดด้วยเครื่องทำความสะอาดแบบความถี่เหนือเสียงเป็นเวลา 15 นาที (ภาพที่ 12)

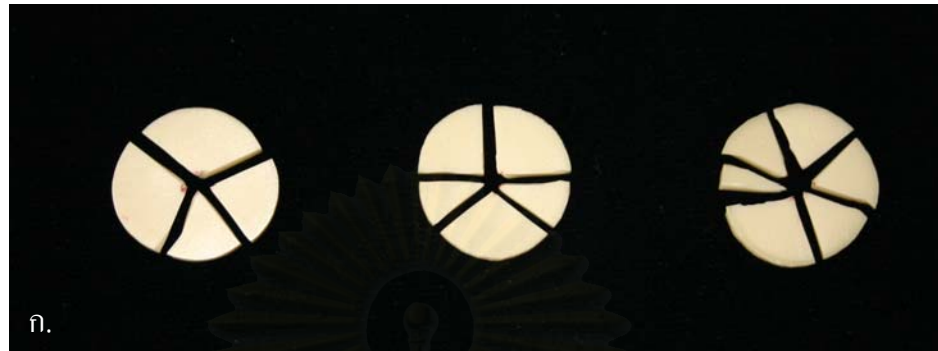
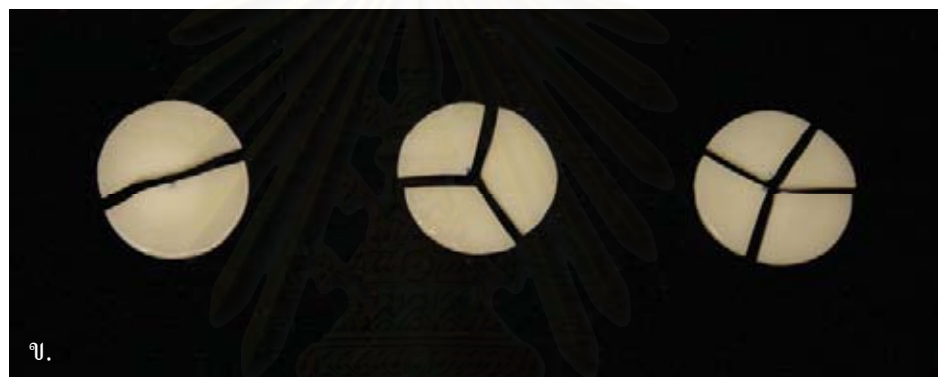
ภาพที่ 15 ลักษณะการแตกออกเป็นชิ้น พบใน

- (ก) กลุ่มที่ 1 ซึ่งเป็นคอร์เซอร์โคเนียทั้งชิ้น พบการแตกออกเป็น 4-6 ชิ้น และ
 (ข) กลุ่มที่ 5 ซึ่งเป็นวีเนียร์พอร์ซเลนทั้งชิ้น พบการแตกออกเป็น 2-4 ชิ้น

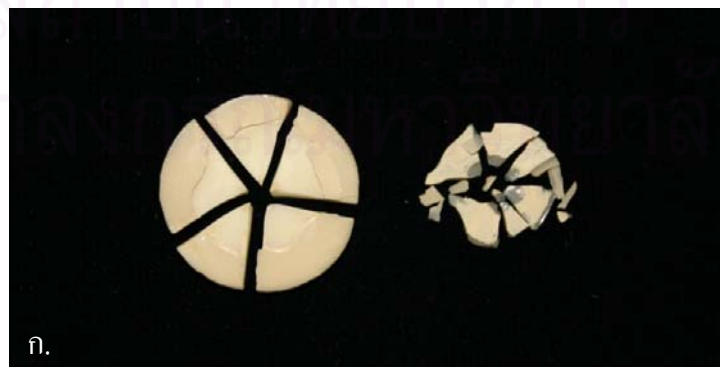
ภาพที่ 16 ลักษณะการแตกระหว่างชั้นแบบที่ 1 ซึ่งพบในชิ้นตัวอย่างของ
 กลุ่มที่ 2 จำนวน 10 ชิ้น กลุ่มที่ 3 จำนวน 10 ชิ้น และกลุ่มที่ 4 จำนวน 4 ชิ้น
 (ก) ชั้นวีเนียร์ด้านในแตกก่อนออกมาจากชั้นคอร์ทั้งหมด
 (ข) ชั้นวีเนียร์ด้านในแตกก่อนออกมาจากชั้นคอร์บางส่วน
 (ค) ชั้นวีเนียร์เกิดรอยร้าวรอบจุดศูนย์กลางบริเวณขอบนอก

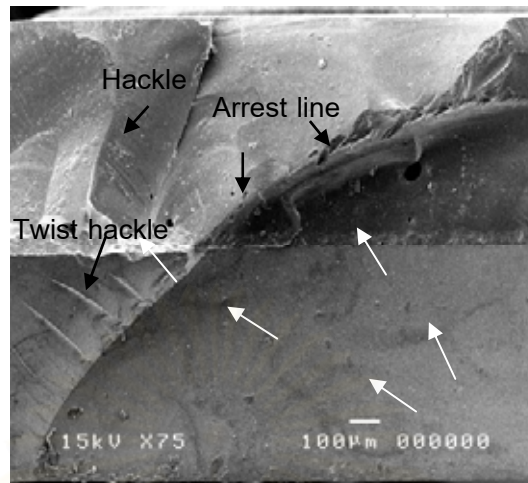
ภาพที่ 23 การแผ่ขยายของรอยแตกในชั้นตัวอย่างกลุ่มที่ 3 บริเวณที่ชั้นวีเนียร์ยังติดกับชั้นคอร์ เมื่อดูด้วยกำลังขยาย 75 เท่าแสดงให้เห็น แนวการแตกจากด้านใต้ไปสู่ด้านบน (ลูกศรสีขาว) และ รูปแบบการแตกแบบอาร์เรสต์ไลน์ แฮคเคิล และทวิสต์แฮคเคิล (ลูกศรสีดำ)

ส่วนในกลุ่มที่ 2-4 ซึ่งเป็นชิ้นตัวอย่างที่ประกอบด้วย 2 ชั้น พบการแตกแบบทรงกรวยในชั้นวีเนียร์ และแนวการแตกแบบรัศมีเริ่มจากด้านใต้ของชั้นคอร์ขยายไปด้านบน (ภาพที่ 22 และ 23) และพบรูปแบบการแตกที่เรียกว่า อาร์เรสต์ไลน์ (arrest line) แฮคเคิล (hackle) และ ทวิสท์

แฮคเคิล (twist hackle) (ภาพที่ 23) นอกจากนี้ยังพบการแตกแยกระหว่างชั้นคอร์กับชั้นวีเนียร์ (ภาพที่ 22) เมื่อนำมาดูด้วยกำลังขยายที่เพิ่มมากขึ้น จะแสดงให้เห็นชั้นของเพสต์ไคเลเนอร์ที่แยกออกมาจากชั้นคอร์ติดไปกับส่วนของวีเนียร์ (ภาพที่ 24)

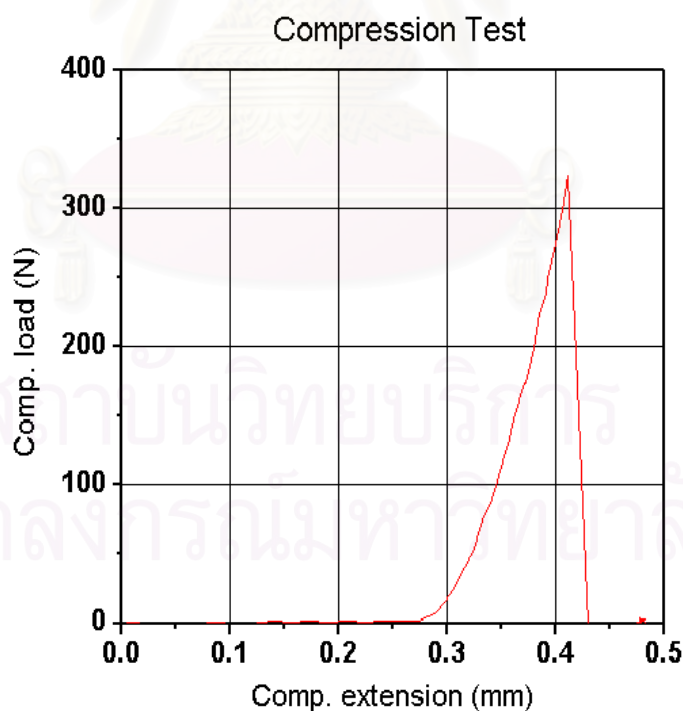
ภาพที่ 26 แสดงกราฟความสัมพันธ์ระหว่างระยะทางกับแรงกดที่ชิ้นตัวอย่างได้รับจนเกิดการแตกหัก โดยมียอดแหลมของกราฟที่สัมพันธ์กับการแตกหักของชิ้นตัวอย่างเพียงจุดเดียว ซึ่งพบลักษณะกราฟแบบเดียวกันนี้ในทุกกลุ่มตัวอย่าง

เมื่อพิจารณากราฟแสดงความสัมพันธ์ระหว่างระยะทางกับแรงที่เปลี่ยนไปของชิ้นตัวอย่าง ทั้ง 5 กลุ่ม พบว่ามีลักษณะเหมือนกัน (ภาพที่ 26) คือ มียอดแหลมของกราฟที่สัมพันธ์กับการแตกหักของชิ้นตัวอย่างเพียงจุดเดียวเท่านั้น จึงเป็นไปได้ว่าชิ้นตัวอย่างในการทดลองนี้เริ่มเกิดรอยร้าวในชั้นวีเนียร์ แผลขยายมาถึงชั้นคอร์แล้วจึงแผ่ขยายไปตามรอยต่อระหว่างชั้น โดยที่ชั้นวีเนียร์ยังยึดติดอยู่กับส่วนคอร์ และมีการเกิดรอยร้าวอีกที่บริเวณด้านใต้ของคอร์ผ่านไปสู่ชั้นวีเนียร์นำไปสู่การแตกหักทั้งชิ้น และเกิดการแตกล่อนของชั้นวีเนียร์ออกมา ซึ่งการเกิดรอยร้าวของชั้นวีเนียร์ในระยะแรกนี้ยังไม่สามารถตรวจวัดได้ สอดคล้องกับการวิเคราะห์ของ Wakabayashi และ Anusavice (2000) แต่ต่างกับผลการวิจัยของ Guazzato, Proos, Quach และคณะ (2004) ซึ่งได้ทำการทดสอบกับชิ้นตัวอย่างที่ประกอบด้วยชั้นวีเนียร์อยู่ด้านบนและชั้นคอร์เซอริโคเนียร์อยู่ด้านล่าง พบว่ามียอดแหลมของกราฟ 2 จุดเพิ่มขึ้นมาก่อนที่จะถึงยอดแหลมสูงสุดซึ่งสัมพันธ์กับการแตกหักของชั้นพอร์ซเลนก่อนที่จะเกิดการแตกหักของชั้นคอร์ในที่สุด สอดคล้องกับการศึกษาของ Studart, Filser, Kocher, Luthy และคณะ (2007)

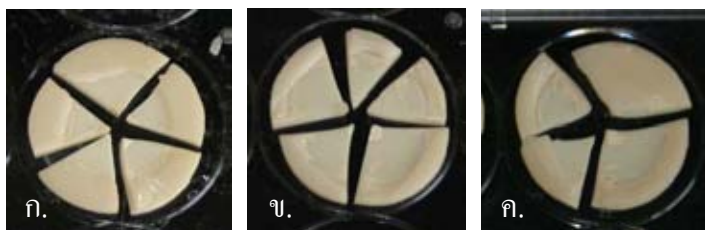
ภาพที่ 28 การเปรียบเทียบความกว้างของชั้นวีเนียร์บริเวณขอบที่เหลือติดกับชั้นคอร์
 ภายหลังจากการแตกหัก ในชั้นตัวอย่างกลุ่มที่ 2 (ก) ที่มีชั้นคอร์หนากว่า
 ซึ่งเหลือกว้างกว่ากลุ่มที่ 3 (ข) และกลุ่มที่ 4 (ค) ที่มีชั้นคอร์บางกว่า

เมื่อพิจารณาลักษณะการแตกในกลุ่มที่ 2 และ 3 ซึ่งมีความหนาของชั้นคอร์มากกว่ากลุ่มที่ 4 พบการแตกแบบที่ 1 ตามที่จำแนกในการทดลองนี้เป็นส่วนใหญ่ คือมีการแตกแบบรัศมีและมีการแตกลอนของชั้นวีเนียร์บริเวณส่วนกลางออกมา ซึ่งการแผ่ขยายของรอยแตกนั้นได้อธิบายไว้ในตอนต้นของการอภิปรายผล ส่วนวีเนียร์ที่ขอบนอกของชั้นตัวอย่างจะไม่เห็นการแตกลอนออกมา เนื่องจากความเค้นที่เกิดจากการสัมผัส (contact stress) จะมีอิทธิพลมากกับบริเวณที่ใกล้กับหัวกด (Hsueh และคณะ, 2006) จึงเห็นการแตกลอนของชั้นวีเนียร์ในส่วนกลาง และสอดคล้องกับผลการวิเคราะห์ไฟไนต์เอลิเมนต์ที่รายงานมาก่อนหน้านี้ (Hsueh และคณะ, 2006; Guazzatto, Proos, Quach และคณะ, 2004) ซึ่งพบว่าเกิดความเค้นแรงสูงสุดในบริเวณชั้นวีเนียร์ที่ใกล้กับหัวกดและด้านบนของชั้นคอร์บริเวณใกล้กับหัวกด เมื่อเปรียบเทียบลักษณะการแตกแบบที่ 1 พบว่าความกว้างของชั้นวีเนียร์รอบนอกที่เชื่อมติดกับชั้นคอร์ในกลุ่มที่ 2 จะกว้างกว่าในกลุ่มที่ 3 และกลุ่มที่ 4 (ภาพที่ 28) เป็นไปได้ว่า ชั้นตัวอย่างที่มีชั้นคอร์ที่บางกว่า จะมีความต้านทานต่อความเค้นแรงดิ่งน้อยกว่า ทำให้เกิดการโค้งงอ (deflection) ก่อนที่จะเกิดการแตกทั้งชั้นได้มากกว่า จึงเกิดการแตกลอนของชั้นวีเนียร์เป็นบริเวณกว้างออกไปมากกว่า เมื่อเทียบกับชั้นตัวอย่างที่มีชั้นคอร์หนากว่า Kim และคณะ (2007) แนะนำให้ใช้คอร์เซรามิกที่มีความแข็งเพื่อป้องกันการโค้งงอของวีเนียร์พอร์ซเลน

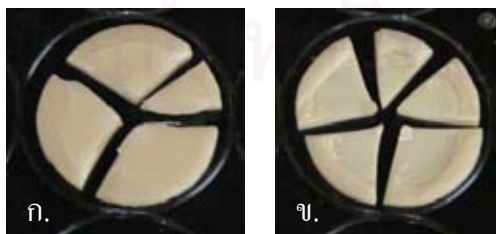
ภาพที่ 29 เปรียบเทียบลักษณะการแตกในแบบที่ 1 ในกลุ่มตัวอย่างที่ 3 แสดงให้เห็น
 (ก) ชั้นตัวอย่างที่มีรอยร้าวบนชั้นวีเนียร์ พบว่าแนวของรอยร้าวเป็นแนวเดียวกับ
 (ข) ชั้นตัวอย่างที่มีการแตกลอนของชั้นวีเนียร์

ส่วนในกลุ่มที่ 3 พบลักษณะการแตกแบบที่ 1 ที่มีเฉพาะรอยร้าวรอบจุดศูนย์กลางบริเวณขอบนอกที่ชั้นวีเนียร์เพียง 3 ชั้น (ภาพที่ 29 ก) และมีการแตกลอนของชั้นวีเนียร์ออกมาเพียงเล็กน้อยตามรัศมี ที่เป็นเช่นนี้ อาจเนื่องมาจากมีการแตกหักเกิดขึ้นในชั้นคอร์ซึ่งเป็นการแตกที่ทำให้เกิดการแตกหักทั้งชั้น เกิดก่อนการแตกลอนของชั้นวีเนียร์ออกมา ทำให้เห็นเพียงรอยร้าวที่เกิดในชั้นวีเนียร์ และรอยร้าวนี้เป็นแนวคล้ายกับวีเนียร์ที่เกิดการแตกลอนในลักษณะการแตกแบบที่ 1 ที่มีการแตกลอนของวีเนียร์ทั้งหมดหรือบางส่วน และเหลือแต่บริเวณขอบนอกที่ติดกับชั้นคอร์ (ภาพที่ 29 ข) และเมื่อนำมาดูด้วยกล้องจุลทรรศน์อิเล็กตรอนแบบส่องกราดก็พบการแตกระหว่างชั้นคอร์และชั้นวีเนียร์เช่นกัน จึงเป็นไปได้ว่าชั้นคอร์ในชั้นตัวอย่างดังกล่าวมีความแข็งแรงต่ำ จึงเกิดการแตกหักได้ง่าย อาจเนื่องมาจากมีความบกพร่องในชั้นคอร์ เพราะจากค่าความแข็งแรงดัดขวางสองแกนในชั้นตัวอย่างที่มีการแตกแบบที่ 2 มีค่าเฉลี่ยอยู่ในระดับต่ำ (801.74 เมกะพาสคัล) เมื่อเทียบกับการแตกแบบที่ 1 ที่มีค่าเฉลี่ยอยู่ในระดับที่สูงกว่า (935.94 เมกะพาสคัล) เมื่อเทียบในกลุ่มเดียวกัน
