บทที่ 3

ลักษณะทางกายภาพของอาคารและเครื่องมือที่ใช้ในการวิจัย

3.1 อาคารครุศาสตร์ทดแทน 3

3.2 อาคารการศึกษานานาชาติ

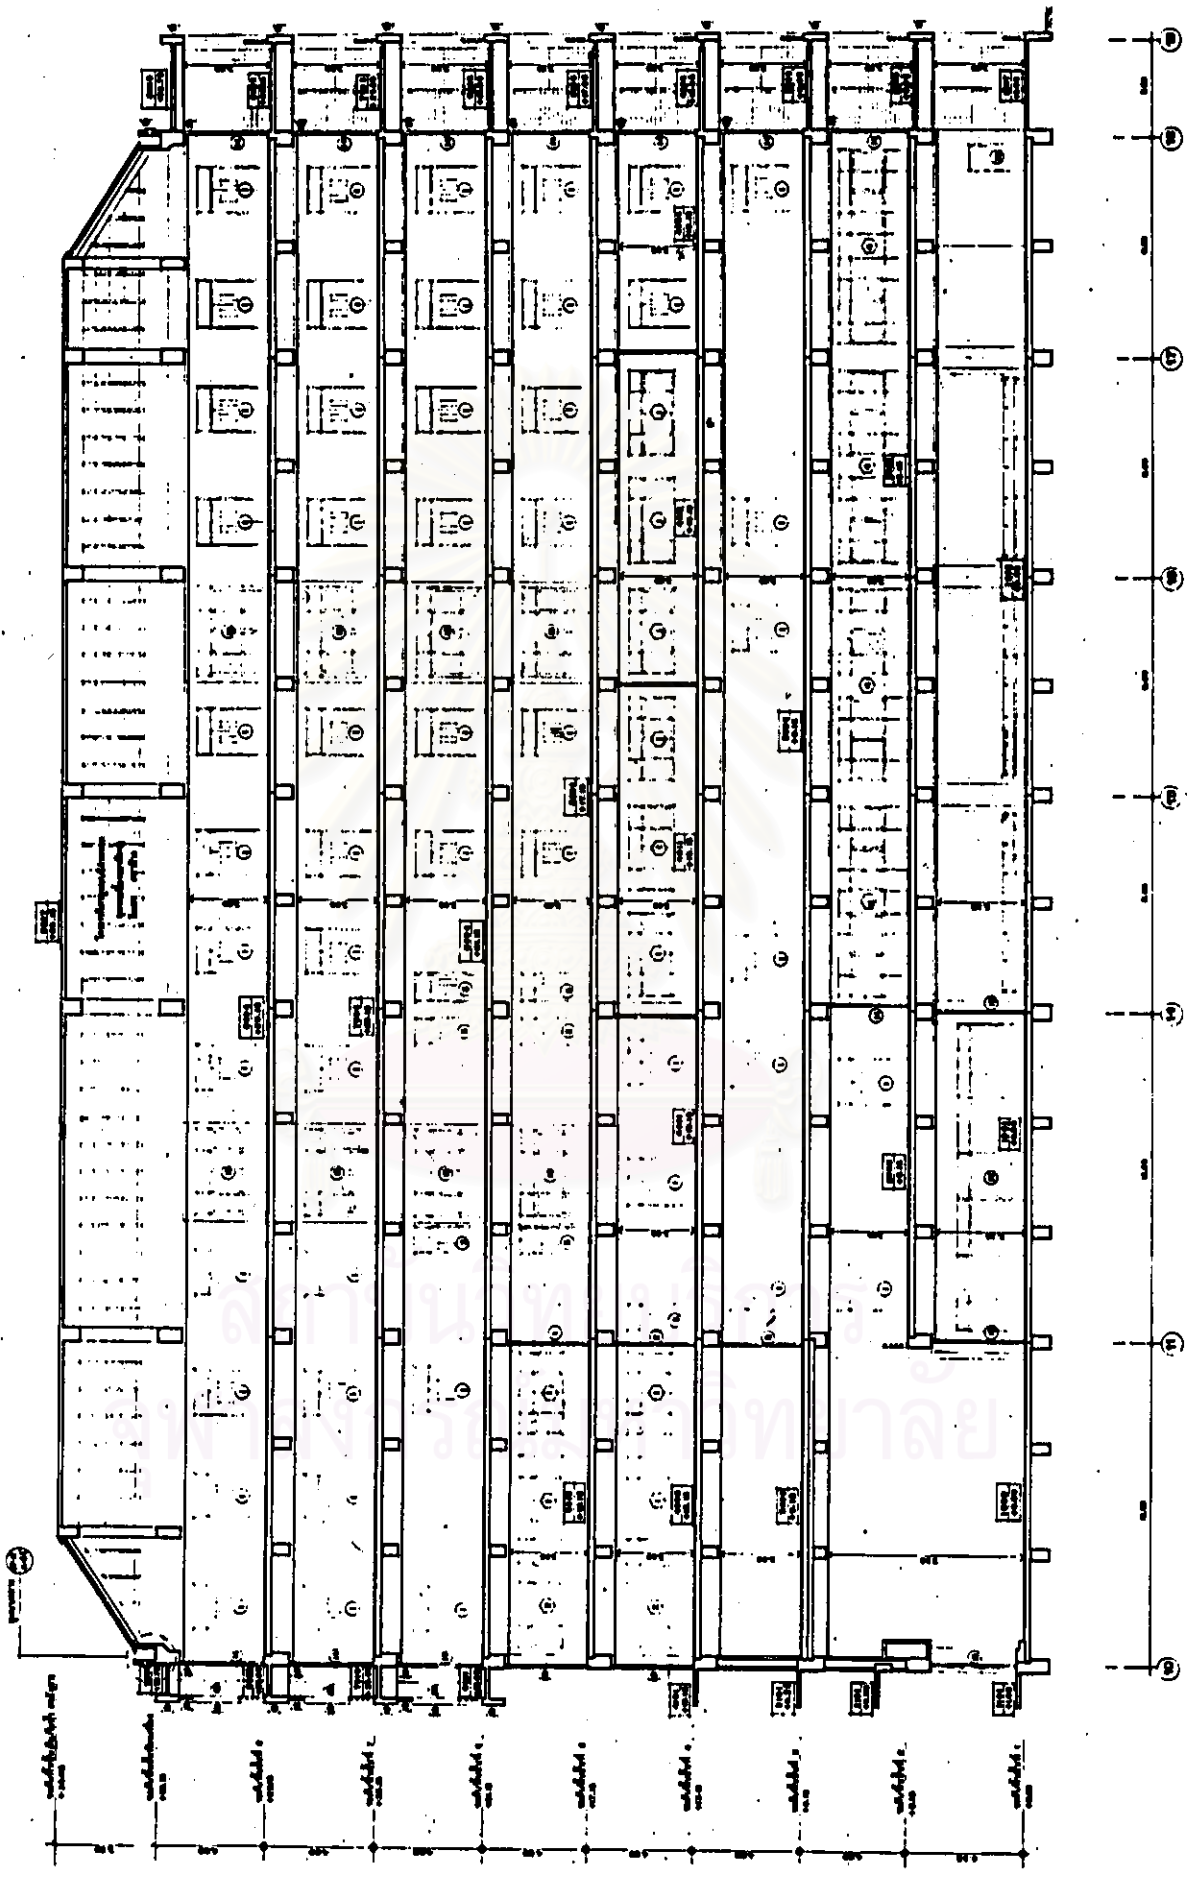
รูปที่ 3.8

รูปตัดตามยาวของอาคารอุตสาหกรรม 3

ลักษณะทางกายภาพของอาคาร (รูปที่ 3.3-3.8) เป็นอาคารคอนกรีตเสริมเหล็กสูง 8 ชั้น มีพื้นที่อาคารประมาณ 11,717 ตารางเมตร โดยเป็นพื้นที่ติดตั้งระบบปรับอากาศประมาณ 3086.50 ตารางเมตร โดยเป็น Central air conditioning system ขนาด 45.60 ตัน และระบบ Split type อีก 268.30 ตัน ซึ่งกำลังจะมีการติดตั้งระบบนี้เพิ่มเติมอีก¹(พ.ศ. 2539)

ลักษณะโครงสร้างและรายละเอียดต่างๆ จากรูปที่ 3.1-3.9 โดยผนังภายนอกประกอบไปด้วย ส่วนที่เป็นผนังก่ออิฐฉาบปูนหนา 10 ซม., 20 ซม. ชนิดที่มีและไม่มีช่องว่างอากาศตรงกลาง ผนัง กันห้องภายในเป็นก่ออิฐฉาบปูนหนา 10 ซม. และยิปซัมบอร์ดบางส่วน พื้นที่ภายในห้องทำงาน อาจารย์ได้มีการแบ่งสัดส่วนการทำงานโดยใช้ผนังกันห้องสูงประมาณ 1.80 เมตร หน้าต่างเป็น กระจกใสหนา 5 มม. มีม่านบังแดดชนิดสีเข้มติดตั้งภายในห้อง

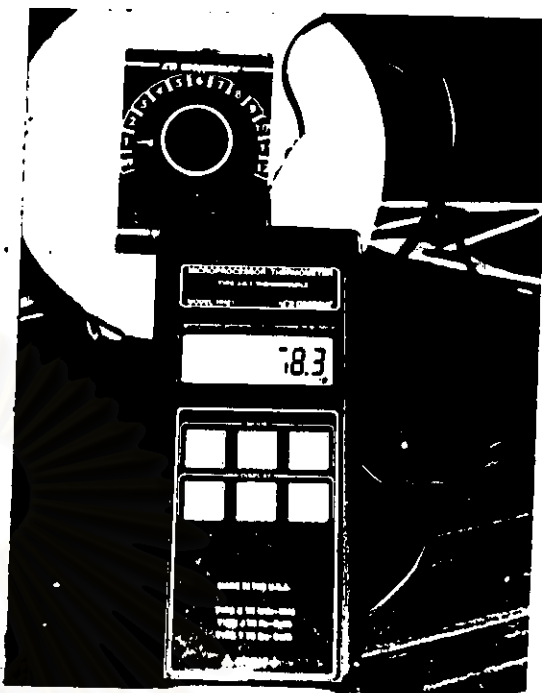
รูปที่ 3.19 ▷ เครื่องมือในการวัดอุณหภูมิ
MICROPROCESSOR THERMOMETER
MODEL HH 21 of OMEGA

เนื่องจากในการวิจัยได้ศึกษาถึงปริมาณความร้อนที่ผ่านเข้ามาภายในอาคาร โดยการหาค่าภาระการทำความเย็นในแต่ละเดือนทั้ง 12 เดือน เพื่อการวิเคราะห์ลักษณะและรูปแบบของภาระการทำความเย็น (Cooling load profile pattern) ที่เกิดขึ้น แต่ด้วยในที่จำกัดของเวลาที่ไม่สามารถจะเก็บข้อมูลได้ทั้ง 12 เดือน ดังนั้นในการวิจัยนี้จึงใช้วิธีการคำนวณเป็นหลัก ส่วนในการเก็บข้อมูลจากสภาพที่เกิดขึ้นจริงของอาคารนั้น เพื่อนำมาใช้ร่วมกับข้อมูลที่ได้จากการคำนวณ ซึ่งได้วัดค่าอุณหภูมิอากาศและอุณหภูมิของพื้นผิวของวัสดุต่างๆ โดยใช้เครื่องมือ Microprocessor Thermometer, Model HH 21 ของ Omega (รูปที่ 3.19) เป็นตัวแปรข้อมูลจากสายวัดอุณหภูมิ ซึ่งใช้สาย Thermo Couple Type "J" (รูปที่ 3.20) ซึ่งมีหลักการในการทำงานโดยใช้หลักของความแตกต่างศักย์ของแรงดันไฟฟ้าที่ต่างกัน ตามอุณหภูมิที่เปลี่ยนแปลง (ภายในสาย Thermo Couple Type "J" จะประกอบด้วยโลหะ 2 ชนิดคือ ทองแดงและเหล็ก เมื่อนำโลหะทั้ง 2 มาเชื่อมกันก็จะเกิดความแตกต่างศักย์ไฟฟ้าขึ้น อันเนื่องมาจากคุณสมบัติของโลหะทั้งสองที่มีความแตกต่างกัน เมื่ออยู่ในสภาพอุณหภูมิเดียวกัน) โดยค่าแรงดันไฟฟ้าที่วัดได้จากสาย Thermo Couple มีค่าที่ต่ำมาก ซึ่งอยู่ในช่วง 0-5 มิลลิโวลต์ แรงดันไฟฟ้าสามารถวัดและแปลงออกมาโดยเครื่อง Microprocessor Thermometer เป็นตัวเลข Digital ที่สามารถอ่านค่าได้ในหน่วยขององศาฟาเรนไฮต์ และองศาเซลเซียส
