## บทที่ 5

### แนวทางการปรับปรุงภูมิทัศน์เมืองประวัติศาสตร์ลพบุรี

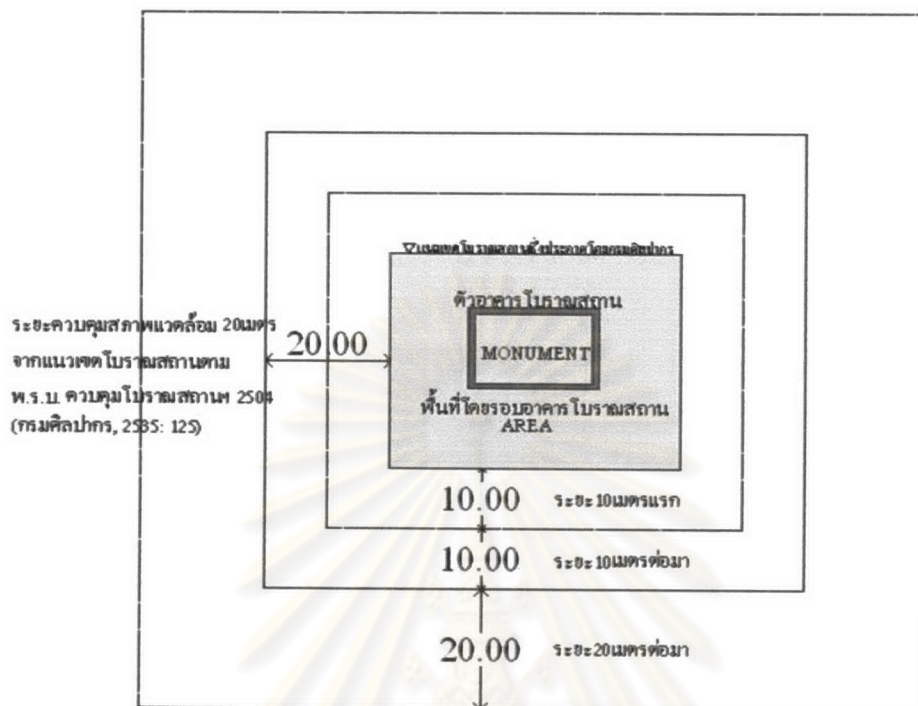
รูปที่ 5.2 การกำหนดระยะถอยร่นจากเขตโบราณสถาน

ตาม พ.ร.บ. ควบคุมโบราณสถานฯ 2504 ได้กำหนดระยะควบคุมสภาพแวดล้อมห้าม 20 เมตรจากเขตโบราณสถาน(กรมศิลปากร, 2535: 125) ซึ่งประกอบไปด้วยตัวอาคารโบราณสถาน (Monument) และพื้นที่โดยรอบ(Areaหรือ Site) โดยเป็นเขตที่ประกาศโดยกรมศิลปากร ทั้งนี้จากการศึกษาได้เสนอแนวทางควบคุมใช้พื้นที่จากระยะถอยร่นจากโบราณสถานในเขตเมืองประวัติศาสตร์ลพบุรีดังนี้

- ในระยะ 10 เมตรแรกจากแนวเขตโบราณสถาน ไม่ควรก่อสร้างอาคารใดๆ เว้นแต่อาคารซึ่งใช้ประโยชน์เพื่อการศึกษา, การดูแลรักษาโบราณสถานนั้นหรืออาคารของหน่วยงานที่เกี่ยวข้องกับโบราณสถานนั้นโดยควรมีความสูงของอาคารไม่เกิน 6 เมตรเพื่อไม่ให้บดบังทัศนียภาพโบราณสถาน ในระยะ 10 เมตรแรกนี้ควรเว้นระยะเป็นพื้นที่ว่างและทำการปลูกต้นไม้ เพื่อตกแต่งทัศนียภาพโบราณสถานให้สวยงาม

- ในระยะ 10 เมตรถัดมา นอกเหนือจากอาคารซึ่งใช้ประโยชน์เพื่อการศึกษา, การดูแลรักษาโบราณสถานนั้นหรืออาคารของหน่วยงานที่เกี่ยวข้องกับโบราณสถาน อนุโลมให้มีอาคารตั้งอยู่ได้เว้นแต่ต้องเป็นอาคารที่ใช้ประโยชน์เพื่อการพักอาศัยและต้องเป็นอาคารที่มีอยู่แต่เดิมเท่านั้น โดยอาคารในพื้นที่นี้ไม่ควรมีความสูงของอาคารเกิน 12 เมตร

- และในระยะ 20 เมตรถัดมา นอกเหนือจากอาคารซึ่งใช้ประโยชน์เพื่อการศึกษา, การดูแลรักษาโบราณสถานนั้นหรืออาคารของหน่วยงานที่เกี่ยวข้องกับโบราณสถาน อนุญาตให้มีการปลูกสร้างอาคารใหม่ได้แต่ต้องเป็นอาคารที่ใช้เพื่อการพักอาศัยและการพาณิชย์กรรมขนาดเล็กเท่านั้นควรมีความสูงของอาคารไม่เกิน 16 เมตร ซึ่งควรเป็นกิจการที่ส่งเสริมวัฒนธรรมเช่นร้านขายของที่ระลึก ร้านขายสินค้าหัตถกรรมพื้นถิ่น

- ในระยะ 40 เมตรขึ้นไปจากเขตโบราณสถานแต่อยู่ภายในเขตเมืองประวัติศาสตร์ลพบุรีชั้นที่ 1, 2 และ 3 ไม่ควรที่จะก่อสร้างอาคารสูงเกิน 16 เมตร และควรเป็นอาคารที่ใช้เพื่อการพักอาศัย และอาคารเพื่อประกอบการพาณิชย์กรรมที่จำเป็นต่อการดำรงชีวิตเท่านั้น ซึ่งควรเป็นกิจการที่ส่งเสริมวัฒนธรรมเช่นร้านขายของที่ระลึก ร้านขายสินค้าหัตถกรรมพื้นถิ่นและควรใช้มาตรการด้านผังเมืองในการกำหนดการใช้ประโยชน์ที่ดินให้เป็นเขตอนุรักษ์และส่งเสริมวัฒนธรรมและให้กรมศิลปากรประกาศให้เขตเมืองประวัติศาสตร์ลพบุรีชั้นที่เป็นเขตโบราณสถาน

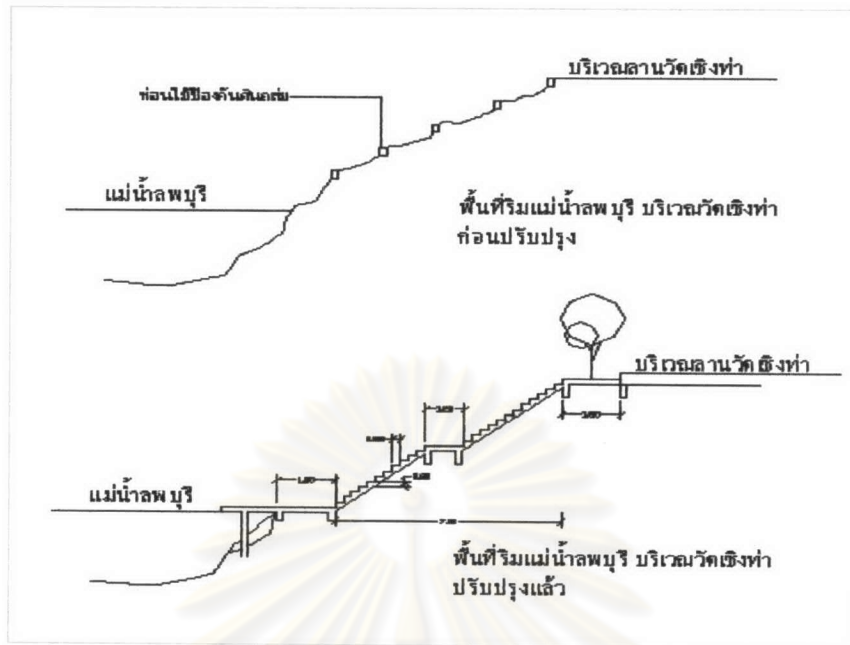
รูปที่ 5.9 รูปตัดแนวทางการปรับปรุงภูมิทัศน์บริเวณลานวัดเชิงท่า

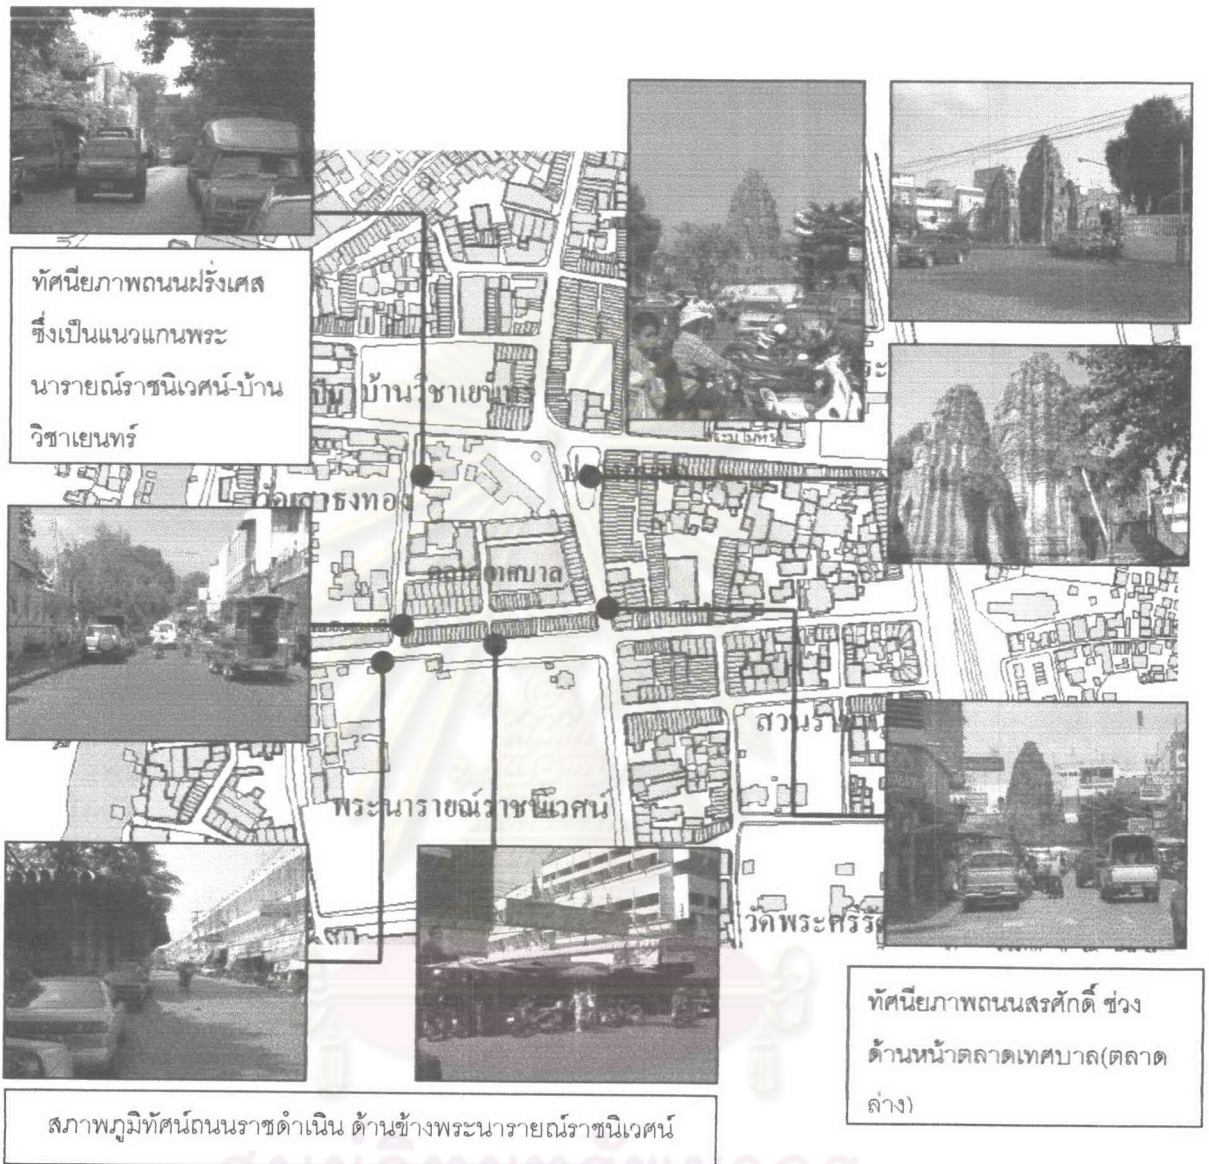
ผังที่ 5.20 โครงการปรับปรุงภูมิทัศน์ ตลาดเทศบาลเก่า ปรับปรุงภูมิทัศน์ปรางค์แขก และภูมิทัศน์ถนนฝรั่งเศส และภูมิทัศน์ถนนถนนสรศักดิ์ช่วงบริเวณปรางค์แขก จนถึงแยกถนนราชดำเนินและให้เป็นถนนคนเดิน

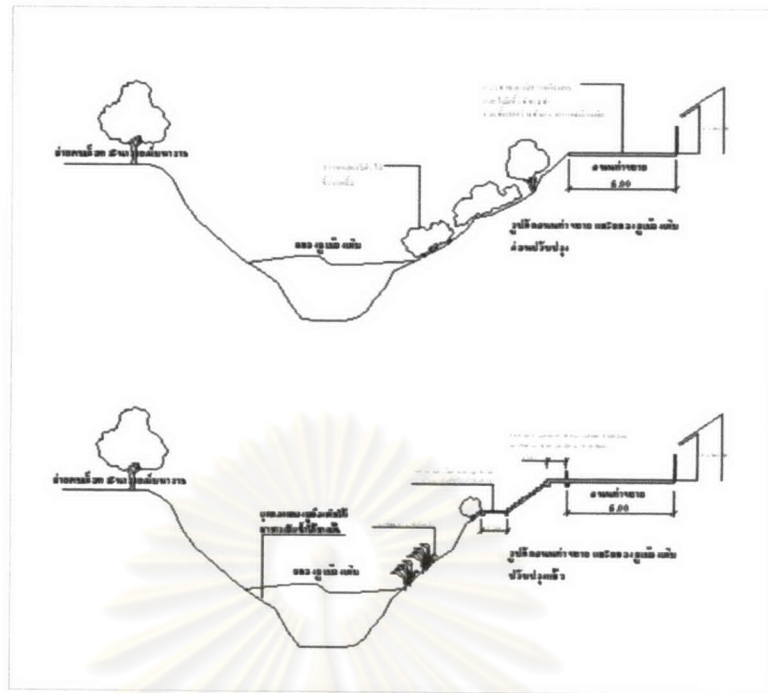
รูปที่ 5.84 แสดงรูปตัดโครงการปรับปรุงภูมิทัศน์คลองคูเมืองเดิม

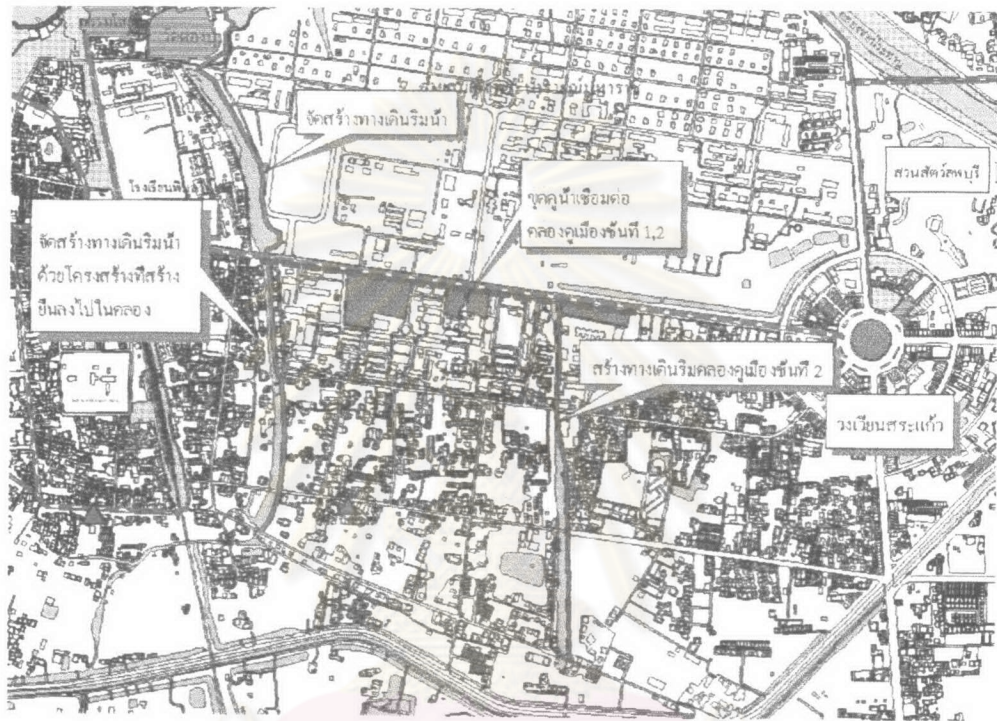
ผังที่ 5.35 โครงการฟื้นฟูและปรับปรุงภูมิทัศน์คลองคูเมืองเดิมชั้นที่ 1 และคลองคูเมืองชั้นที่ 2
