บทที่ 6

บทสรุปการอนุรักษ์ชุมชนเรือนแพ

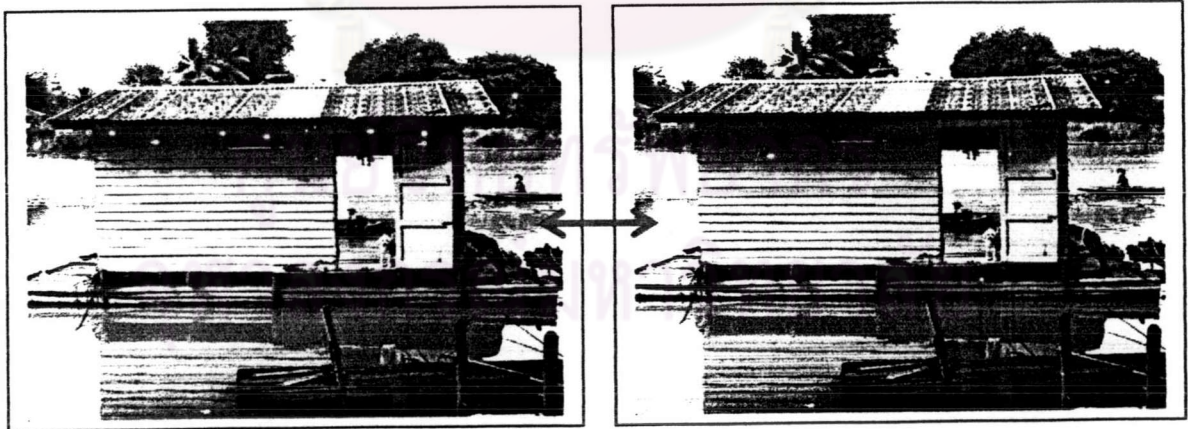
ภาพที่ 6.2 ตัวอย่างการใช้มาตรฐานทางด้าน สี , วัสดุ ที่เหมือนกันทั้งชุมชน โดยเปลี่ยนเป็นสีไม้ธรรมชาติทั้งหมด

โทรมทั้งหมด	
วัสดุก่อสร้าง	โครงสร้าง	ใช้วัสดุไม้ หรือ ไม้ไผ่ทั้งหมด เพราะเป็นเอกลักษณ์ของเรือนแพที่นี่	ภาครัฐควรเข้ามาช่วยส่งเสริมหาวิธีการจัดเตรียมแหล่งวัสดุมารองรับ โดยต้องมีราคาไม่สูงมาก
	ฐานลูกบวบ	ภาครัฐควรเข้ามาช่วยเหลือตรงจุดนี้ เพราะการเปลี่ยนลูกบวบมีราคาแพงมาก	-
สี	-	ปรับเปลี่ยนลักษณะสีสีนแพให้ ดูกลมกลืนกันมากกว่าที่เป็นอยู่	-
ลายฉลุแกะสลักตามแนวหลังคา	ลดลายแบบขนมปังขิง

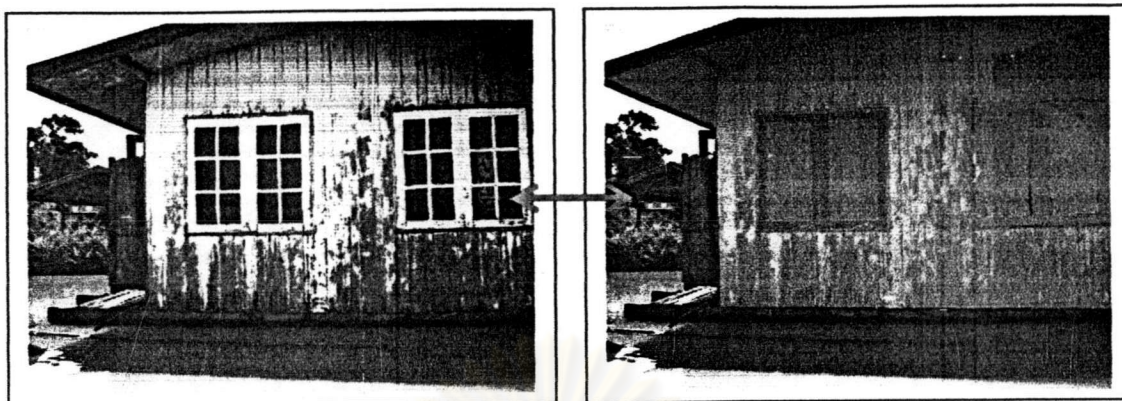
ภาพที่ 6.3 ตัวอย่างการใช้มาตรฐานทางด้าน สี ,วัสดุ ที่เหมือนกันทั้งชุมชน โดยเปลี่ยนเป็นสีไม้ธรรมชาติทั้งหมด

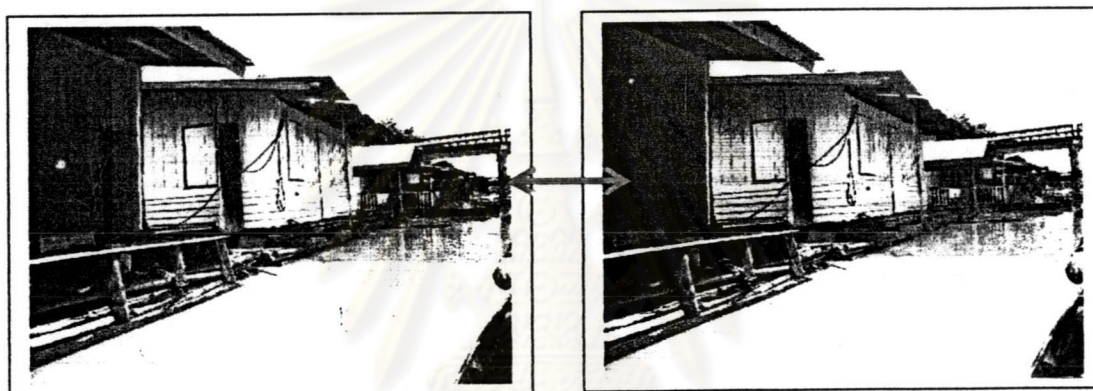
ภาพที่ 6.4 ตัวอย่างการใช้มาตรฐานทางด้าน สี ,วัสดุ ที่เหมือนกันทั้งชุมชน โดยเปลี่ยนเป็นสีไม้ธรรมชาติทั้งหมด
