## บทที่ 4

### สภาพกายภาพและโครงสร้างย่านทรงวาด

การฟื้นฟูย่านพาณิชย์และคลังสินค้าริมแม่น้ำย่านทรงวาด กรุงเทพมหานคร  
 THE RENEWAL OF RIVERFRONT COMMERCIAL AND WAREHOUSES IN SONG WAD, BANGKOK

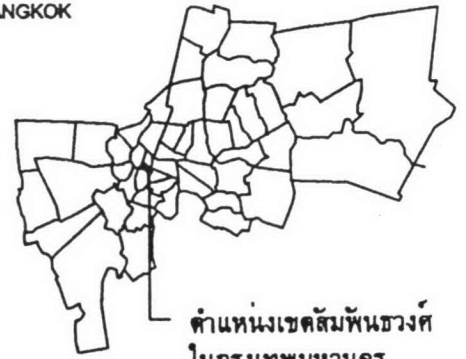
ตำแหน่งเขตสัมพันธวงศ์  
 ในกรุงเทพมหานคร

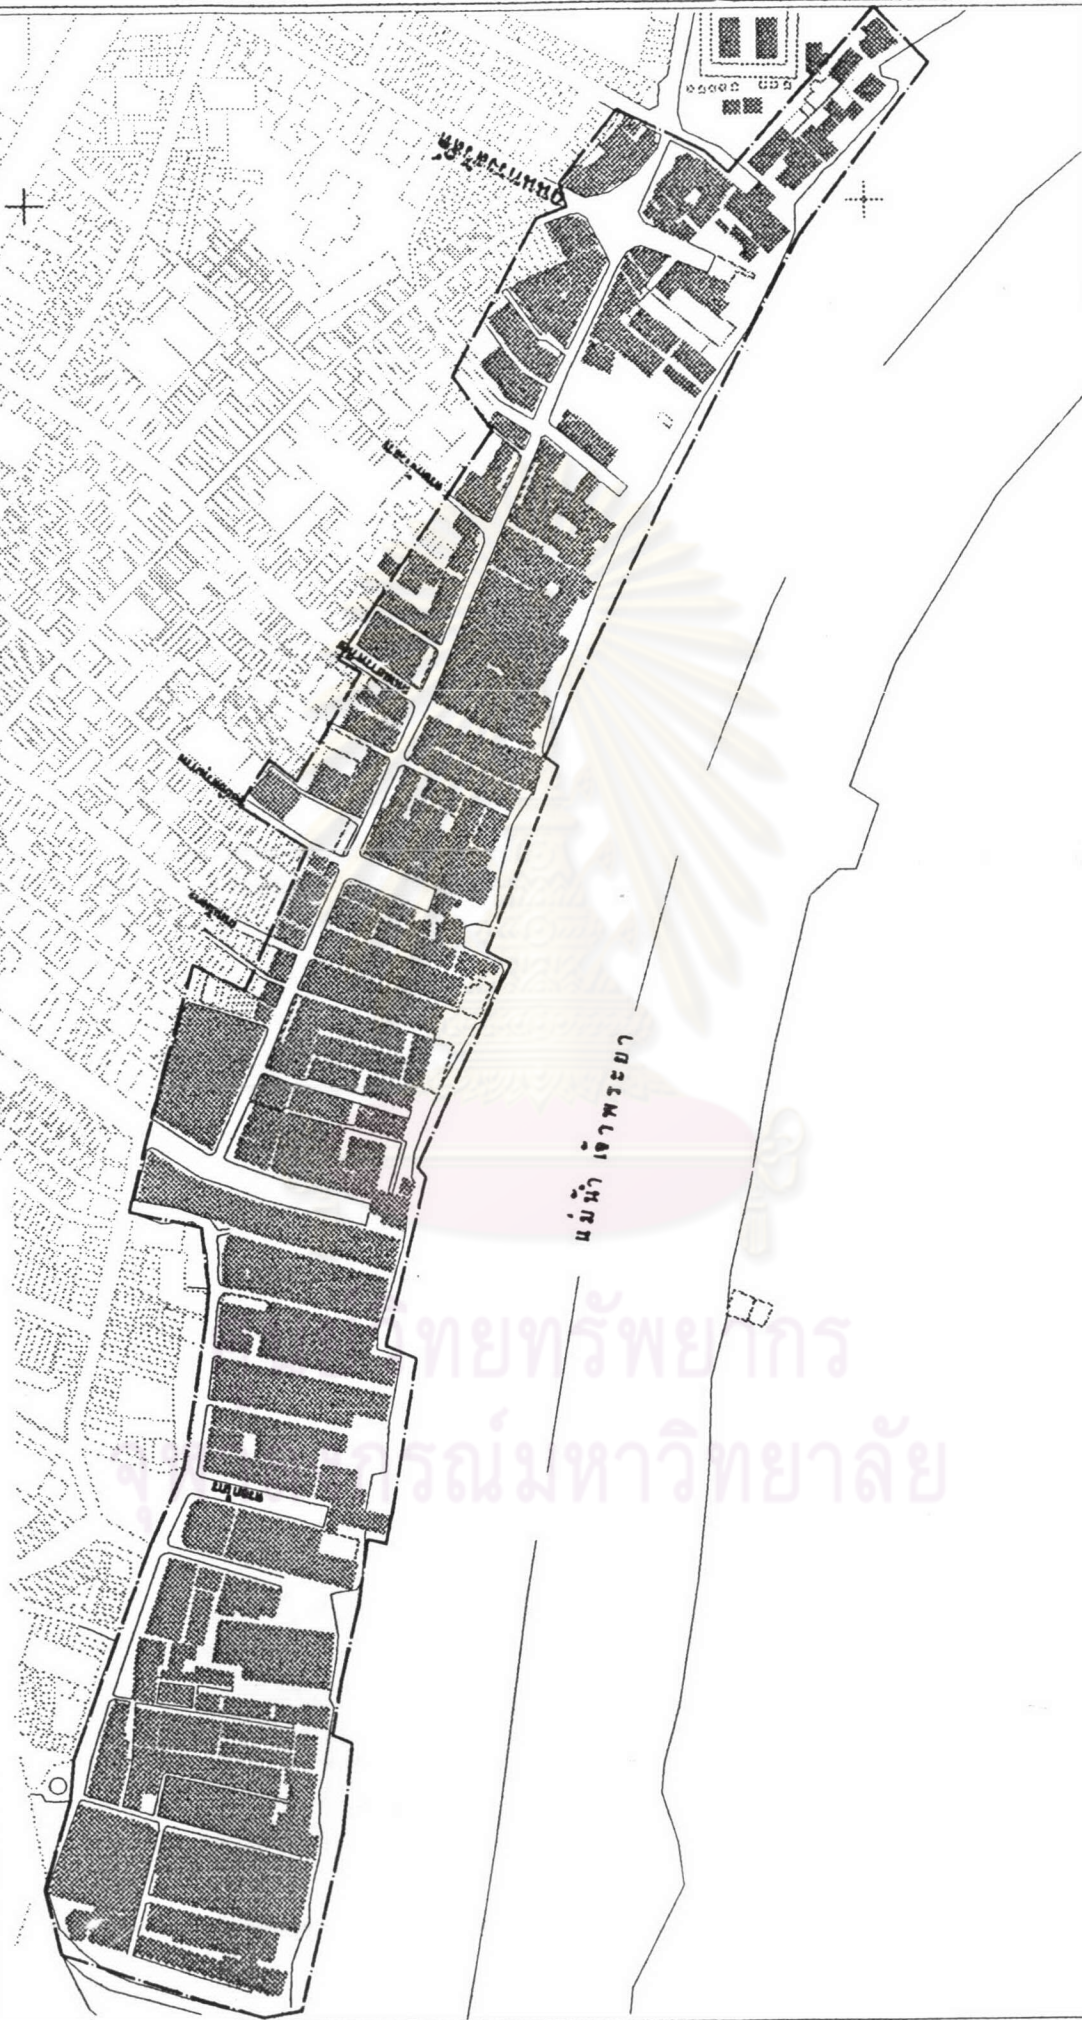
<p>ความหนาแน่นอาคารกับที่ว่าง</p> <p>ภาควิชาการวางผังเมืองและนิเวศ คณะสถาปัตยกรรมศาสตร์          จุฬาลงกรณ์มหาวิทยาลัย, ปีการศึกษา 2546</p>	<p>แผ่นที่ 4.2</p>
<p>Scale</p>

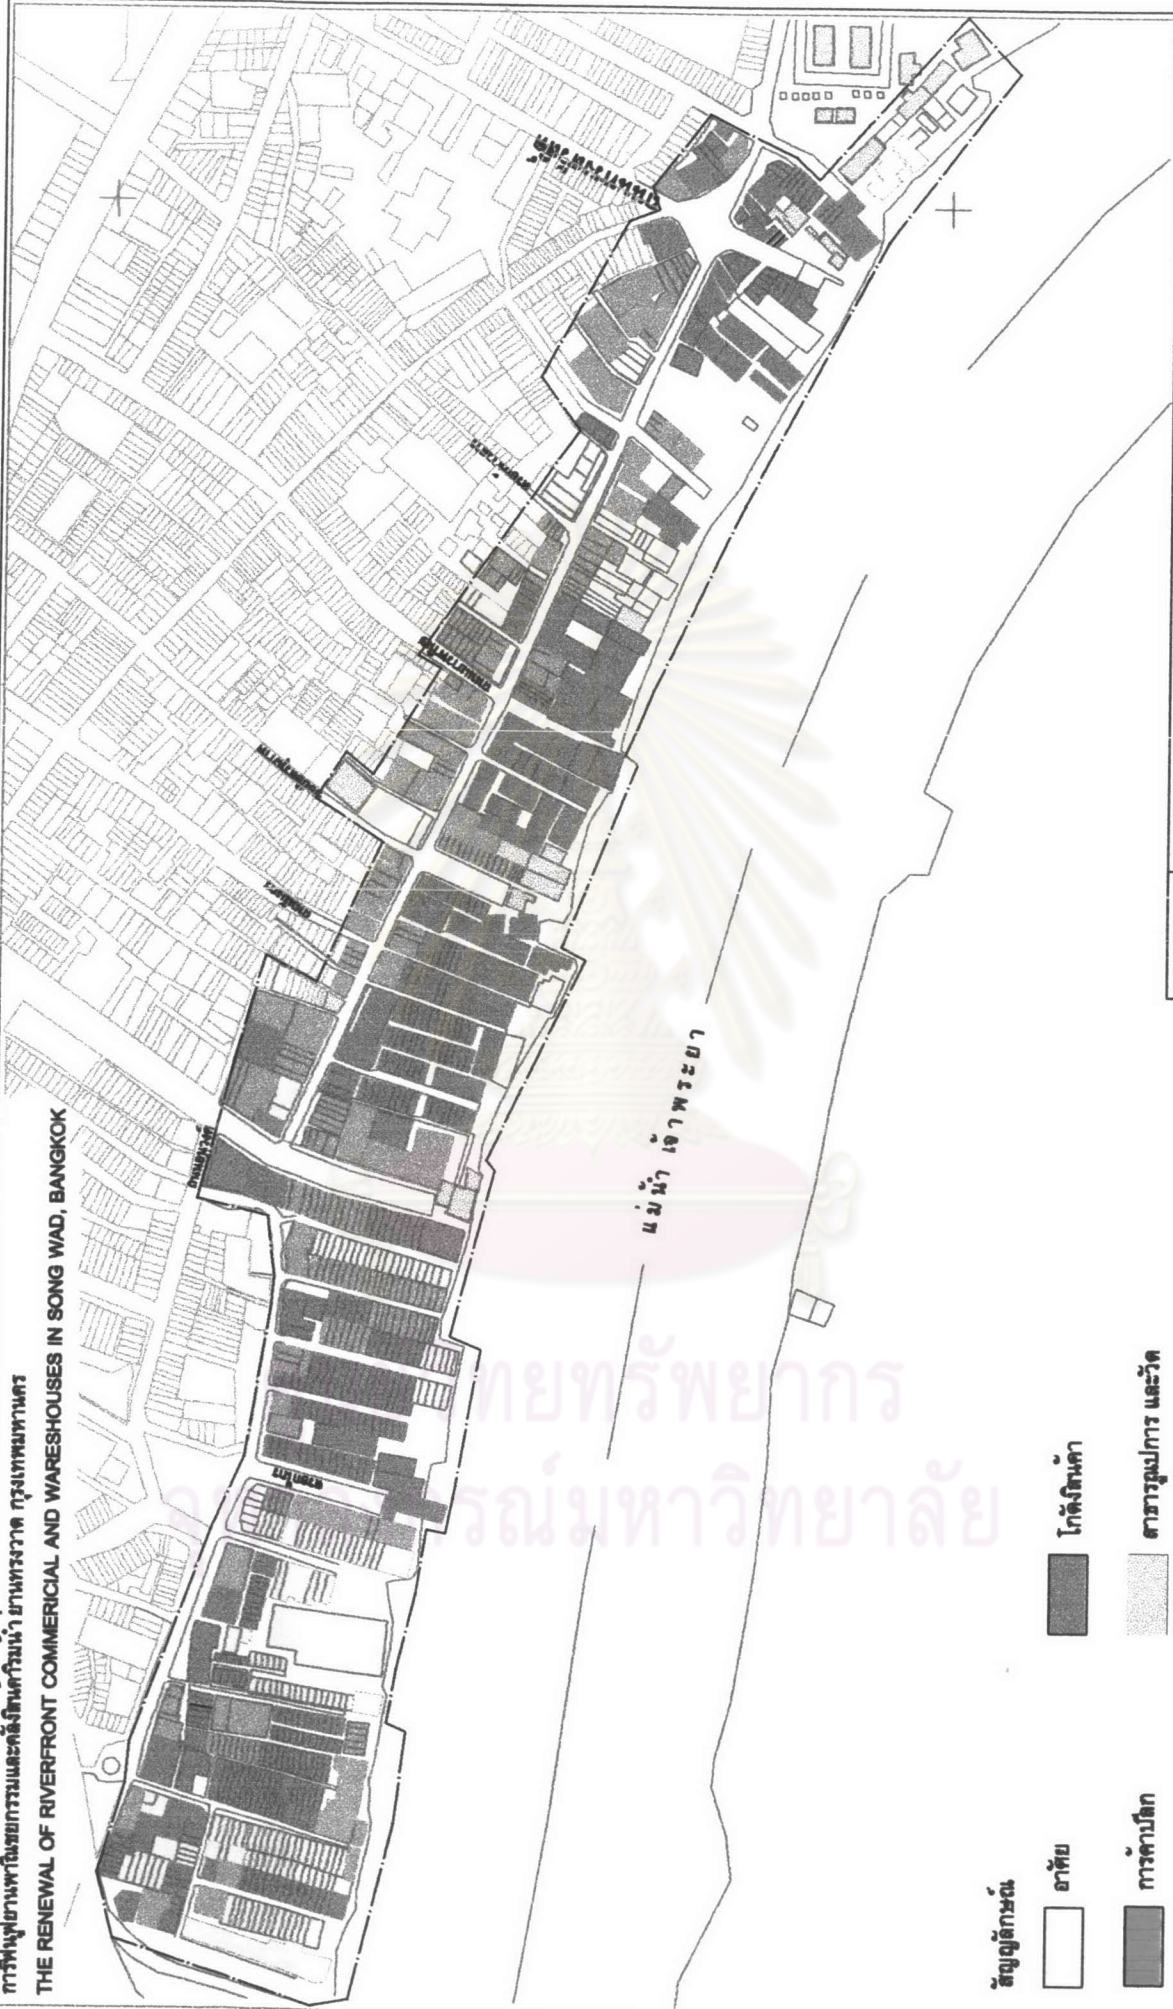
แผนที่ 4.3  
 Scale 0 25 50 100 m

การใช้อาคารชั้นล่าง ภายในย่านทรงรวาด  
 ภาควิชาการวางแผนภาคและเมือง คณะสถาปัตยกรรมศาสตร์  
 จุฬาลงกรณ์มหาวิทยาลัย , ปีการศึกษา 2546

• การใช้อาคารชั้นล่าง : จากตาราง 4.2 พบว่าอาคารชั้นล่างจะมีการใช้ประโยชน์เพื่อกิจการค้าส่งและโกดังสินค้ามากที่สุด มีอัตราส่วนร้อยละ 43.43 ซึ่งกิจการค้าส่งนั้นจะอยู่บริเวณริมถนนทรงวาดและโกดังสินค้าจะอยู่บริเวณพื้นที่ริมแม่น้ำเจ้าพระยา, แบบผสมที่เป็นการผสมระหว่างค้าปลีกกับค้าส่งหรือค้าส่งกับสำนักงาน มีอัตราส่วนร้อยละ 29.59 จะพบบริเวณถนนทรงวาดและในตรอกซอยต่างๆ โดยเฉพาะประเภทสำนักงาน, การใช้อาคารเพื่อการค้าปลีกนั้น มีอัตราส่วนร้อยละ 4.77 ส่วนใหญ่จะพบในริมถนนราชวงศ์ และการใช้อาคารเพื่ออยู่อาศัย มีอัตราส่วนร้อยละ 17.22 ซึ่งจะเกาะกลุ่มอยู่บริเวณซอยสะพานยาว ซอยภิรมย์ และบริเวณริมน้ำใกล้วัดปทุมคงคา สำหรับวัดและสาธารณูปการ มีอัตราส่วนร้อยละ 3.20 ซึ่งประกอบไปด้วยวัดปทุมคงคา โรงเรียนศาลเจ้าเหยี่ยงและท่าเรือ และสำหรับที่ว่างนั้นส่วนมากจะเป็นอาคารร้างที่ไม่มีคนอยู่อาศัยและมีสภาพทรุดโทรม มีสัดส่วนร้อยละ 1.79 ซึ่งส่วนมากจะอยู่ด้านในของพื้นที่ และ บริเวณริมแม่น้ำเจ้าพระยา

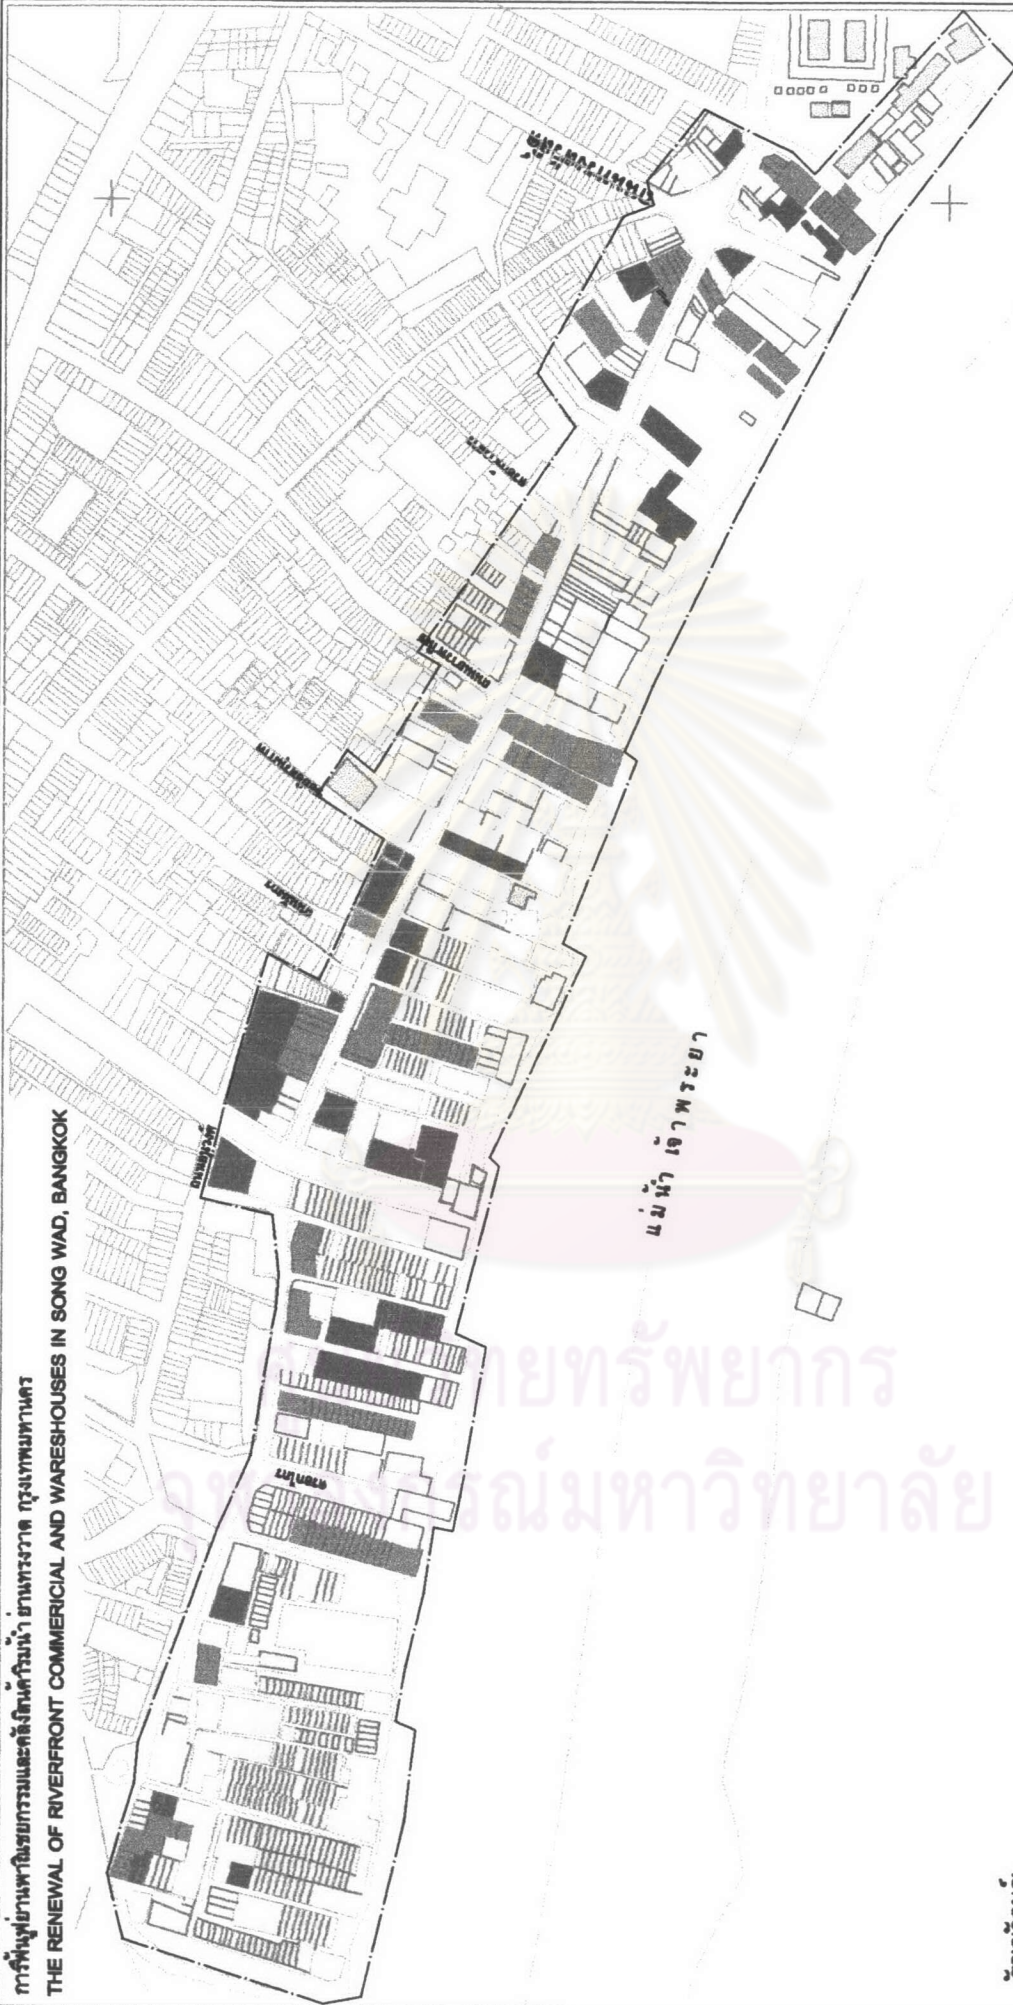
แผนที่ 4.4

การใช้อาคารริมน้ำภายในย่านทรงวาด

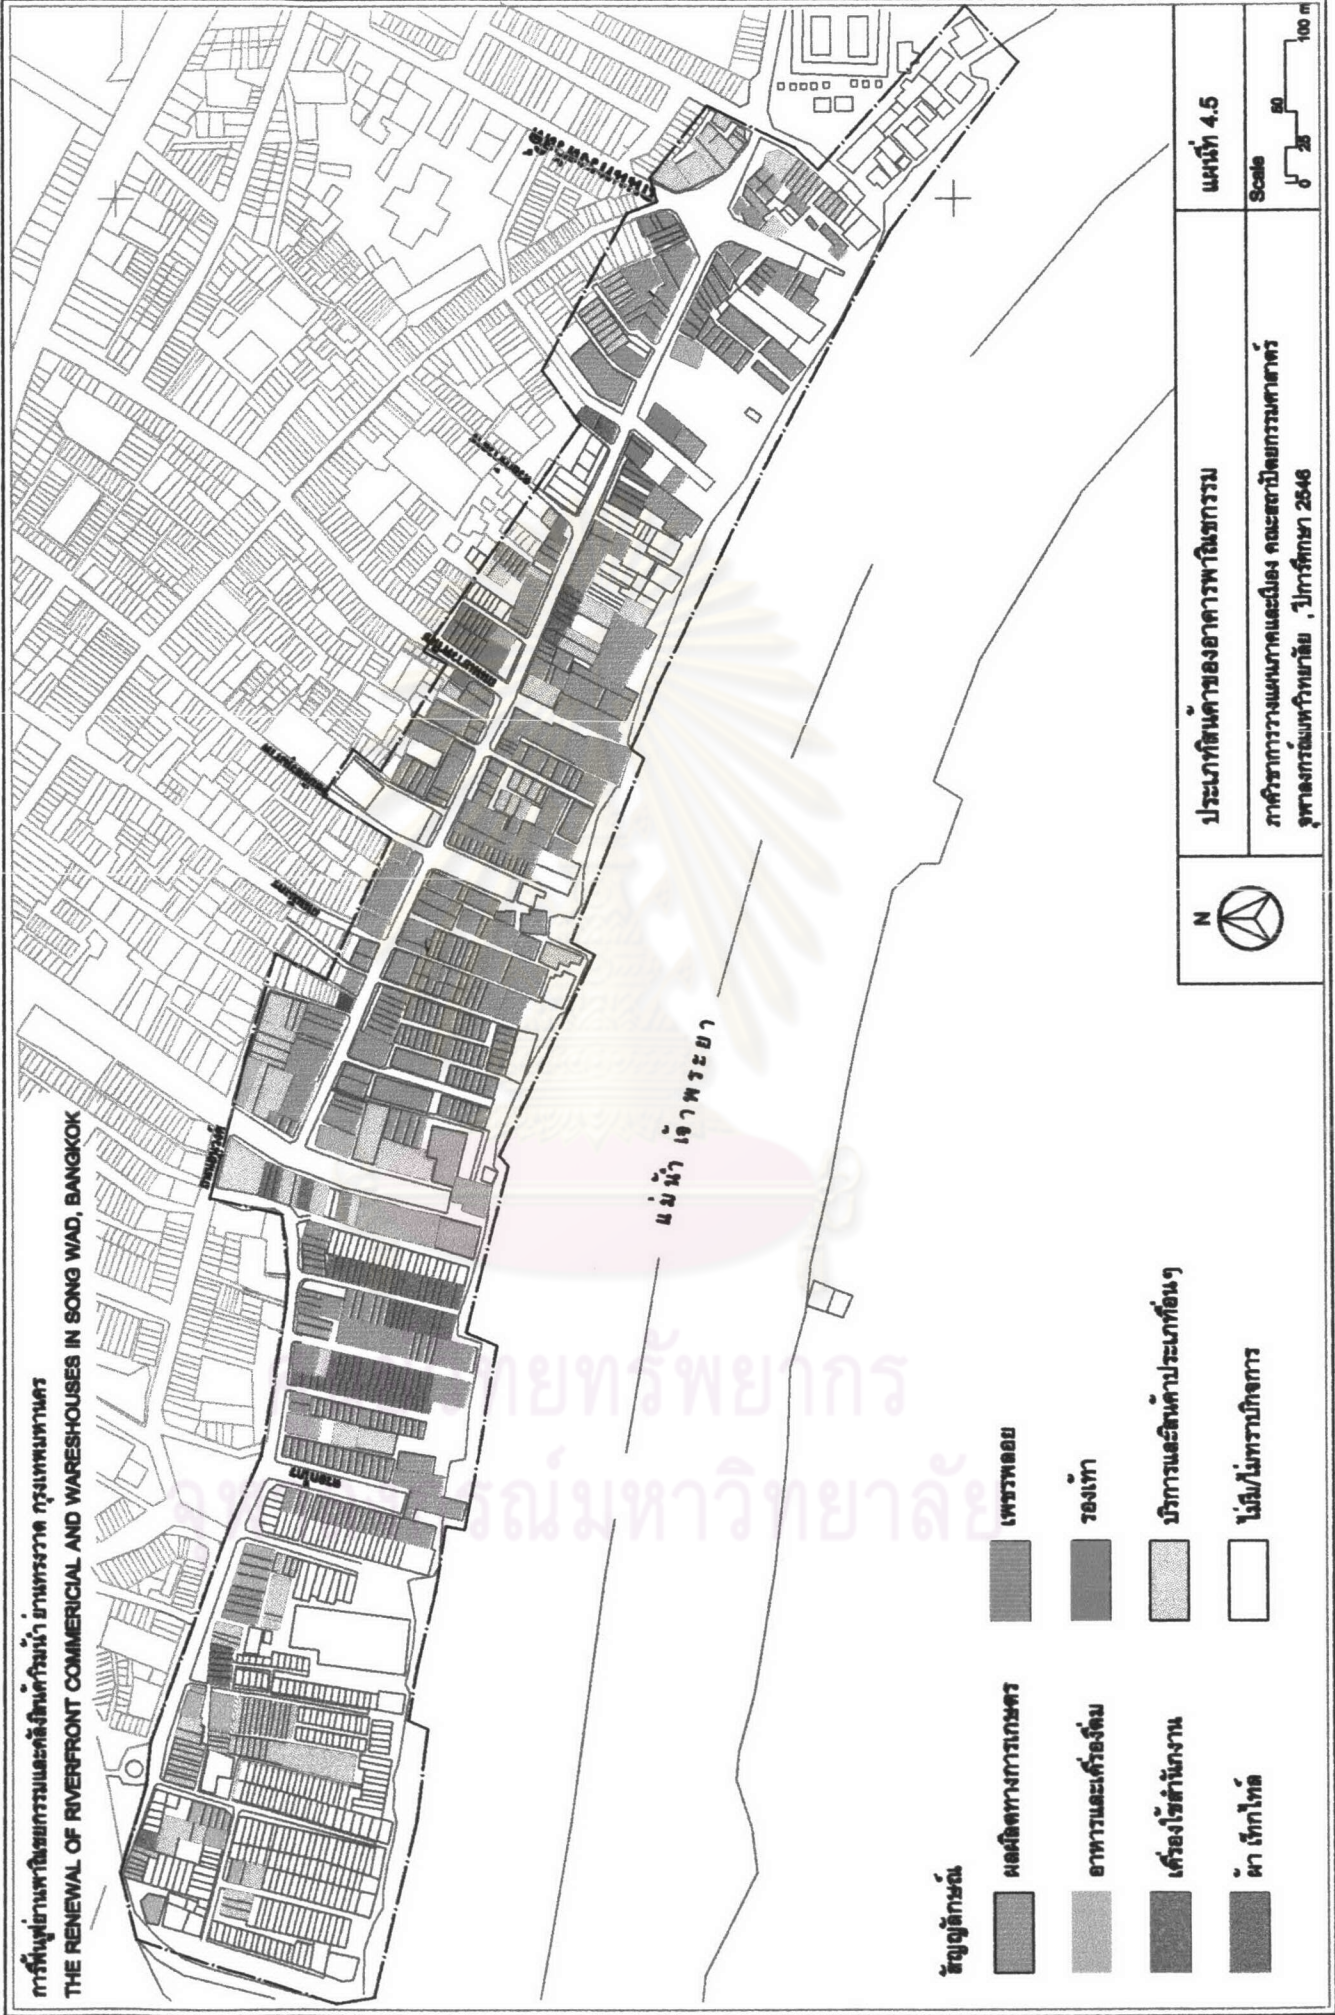
แผนที่ 4.5

ประเภทที่ดินของอาคารพาณิชย์กรม  
 ภาควิชาการวางแผนภาคและเมือง คณะสถาปัตยกรรมศาสตร์  
 จุฬาลงกรณ์มหาวิทยาลัย ปีการศึกษา 2546

- บริเวณริมและพื้นที่ด้านในถนนทรงวาดฝั่งตะวันออก สินค้าส่วนใหญ่เป็นผลผลิตทางการเกษตร เช่น แป้ง ข้าว เป็นต้น ซึ่งจะเป็นร้านค้าในบริเวณริมถนนทรงวาด และเป็นสำนักงานและโกดังในบริเวณด้านในหรือริมแม่น้ำ ซึ่งส่วนใหญ่จะเป็นกิจการที่สืบต่อกันมาแต่อดีต

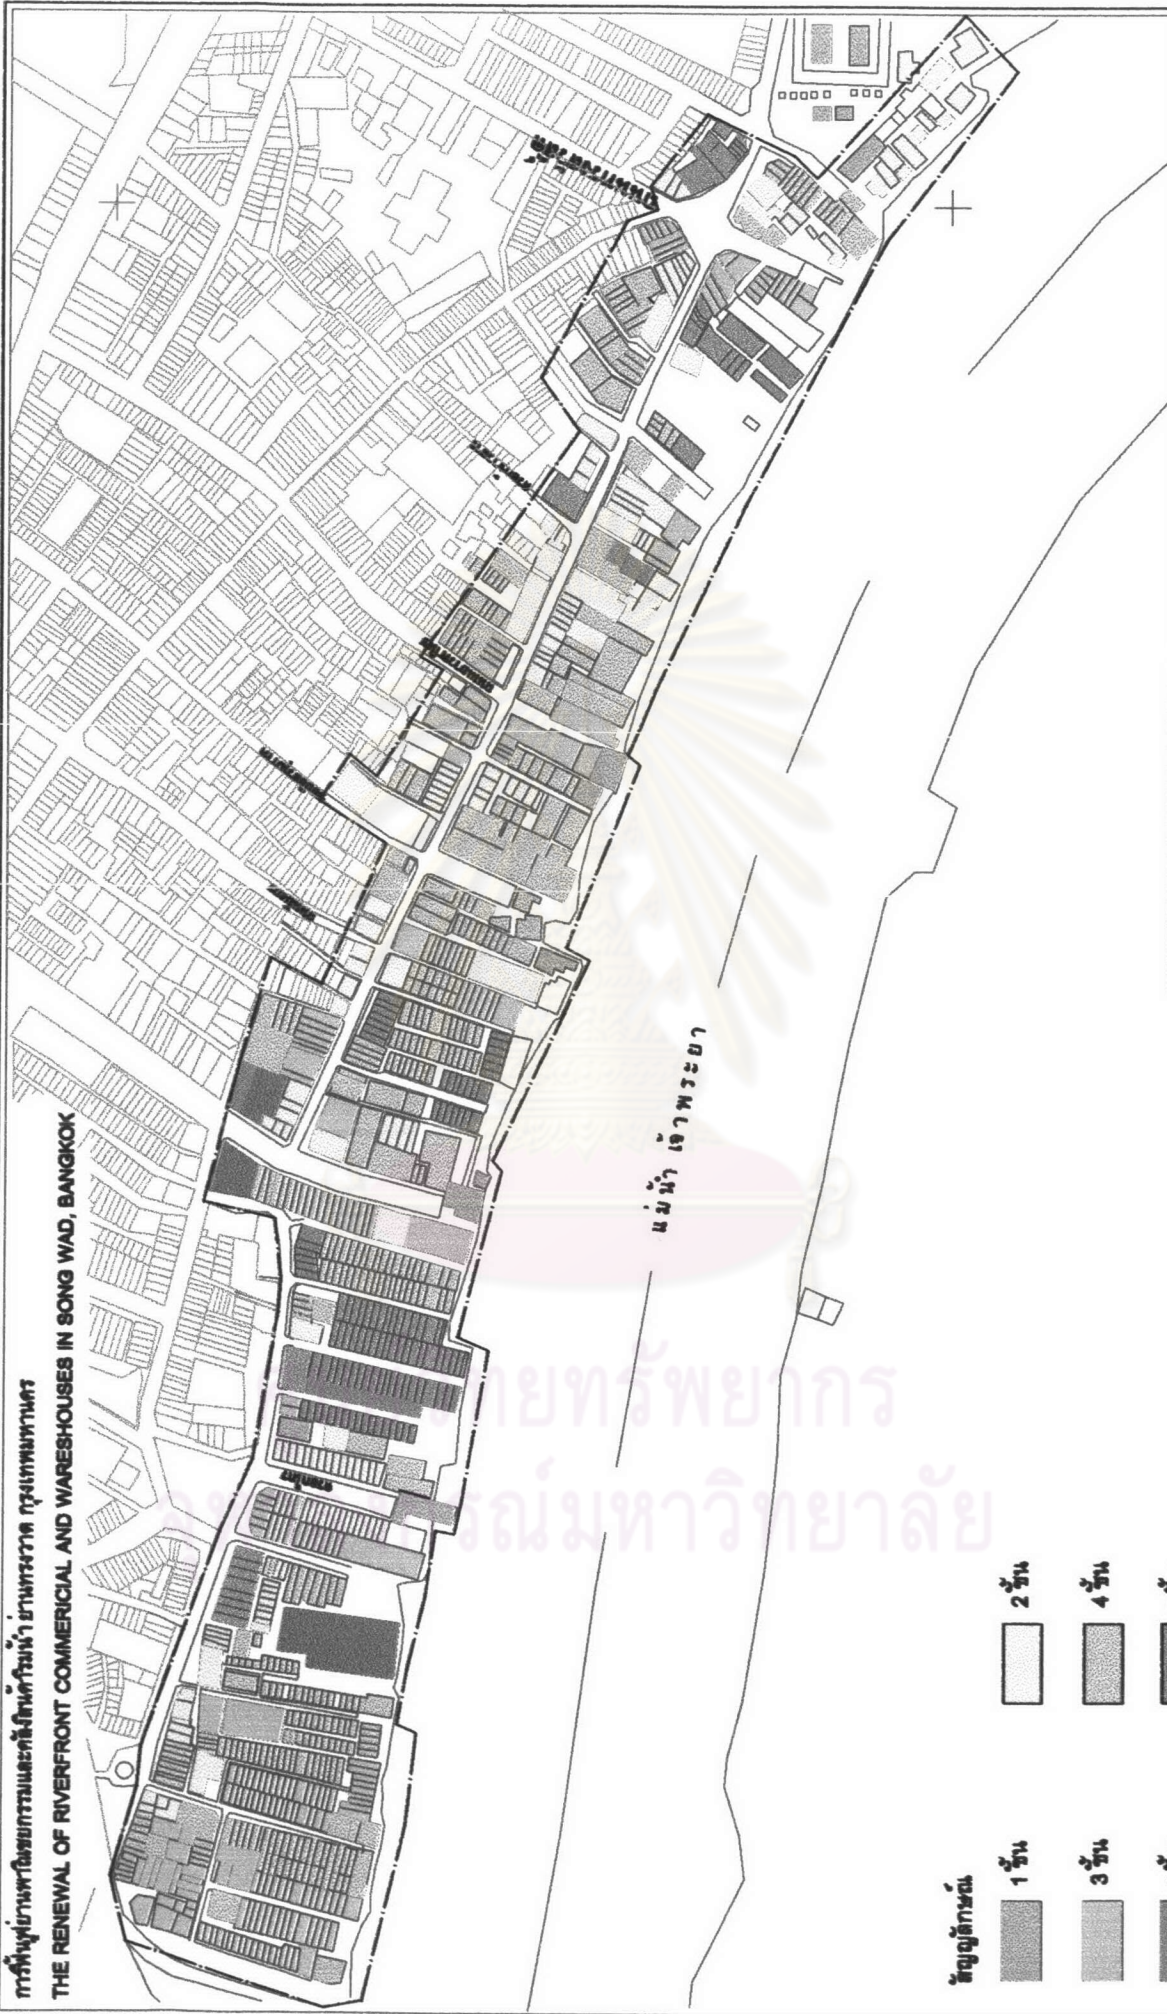
แผนที่ 4.8

จำนวนชั้นอาคาร

- อาคารสูง 1 ชั้น มีอัตราส่วนร้อยละ 3.21 ส่วนใหญ่เป็นอาคารที่เป็นโกดัง หรือเพิงร้านค้าที่มีโครงสร้างชั่วคราว มีสภาพทรุดโทรมมาก ซึ่งส่วนใหญ่จะอยู่บริเวณริมแม่น้ำเจ้าพระยา

- อาคารสูง 2 ชั้น มีอัตราส่วนร้อยละ 19.89 มักจะเป็นอาคารเก่าที่มีรูปแบบสถาปัตยกรรมที่สวยงาม โดยตั้งอยู่ริมถนนทรงวาด พบได้ในบริเวณซอยอาเนียบเก็ง ถนนมังกร ตรอกข้าวสาร

- อาคารสูง 3 ชั้น มีอัตราส่วนร้อยละ 21.09 พบมากทั้งบริเวณริมถนนทรงวาดช่วงซอยทำน้ำศาลเจ้าและริมถนนราชวงศ์และพื้นที่ริมแม่น้ำ ซึ่งมีทั้งที่สร้างใหม่และต่อเติมจากอาคารเก่าที่สูง 2 ชั้น โดยมากจะเป็นโครงสร้างคอนกรีต

- อาคารสูง 4-5 ชั้น มีอัตราส่วนรวมคือ ร้อยละ 44.92 สังเกตทั้งสองแบบนี้มักจะเป็นอาคารประเภทสำนักงานและโกดังสินค้ารวมกับพักอาศัย ซึ่งมีลักษณะอาคารเป็นตึกแถวที่ไม่มีการตกแต่งทางสถาปัตยกรรมใดๆ โดยส่วนมากจะอยู่บริเวณตรอกและซอยด้านในถนนทรงวาด และมีบ้างที่ตั้งอยู่ริมถนนทรงวาด เช่น บริเวณซอยเปาประสิทธิ์ ซอยภิรมย์ และบริเวณพื้นที่ริมแม่น้ำเจ้าพระยา

- อาคารสูง 6 ชั้น มีอัตราส่วนร้อยละ 8.59 จะเป็นอาคารที่มีการอายุอาคารน้อยที่สุด ซึ่งมักจะมีการใช้ประโยชน์ทุกชั้นอาคาร อาจเป็นเพราะสร้างในช่วงที่ที่ดินมีราคาสูงและก่อนมีกฎหมายควบคุมอาคาร ซึ่งใช้ประโยชน์ทั้งเพื่อการค้าและอยู่อาศัย โดยจะอยู่บริเวณตรอกซอยเป็นส่วนใหญ่

- อาคารที่สูงมากกว่า 6 ชั้น ซึ่งมี 2.31 ซึ่งอาคารที่สูงอาคารเดียวในพื้นที่ศึกษาที่เป็นอาคารสูง (High Rise Building) ประมาณ 31 ชั้น เป็นอาคารประเภทคอนโดมิเนียมในตรอกสะพานยาว โดยสร้างก่อนที่จะมีการออกกฎหมายควบคุมอาคาร

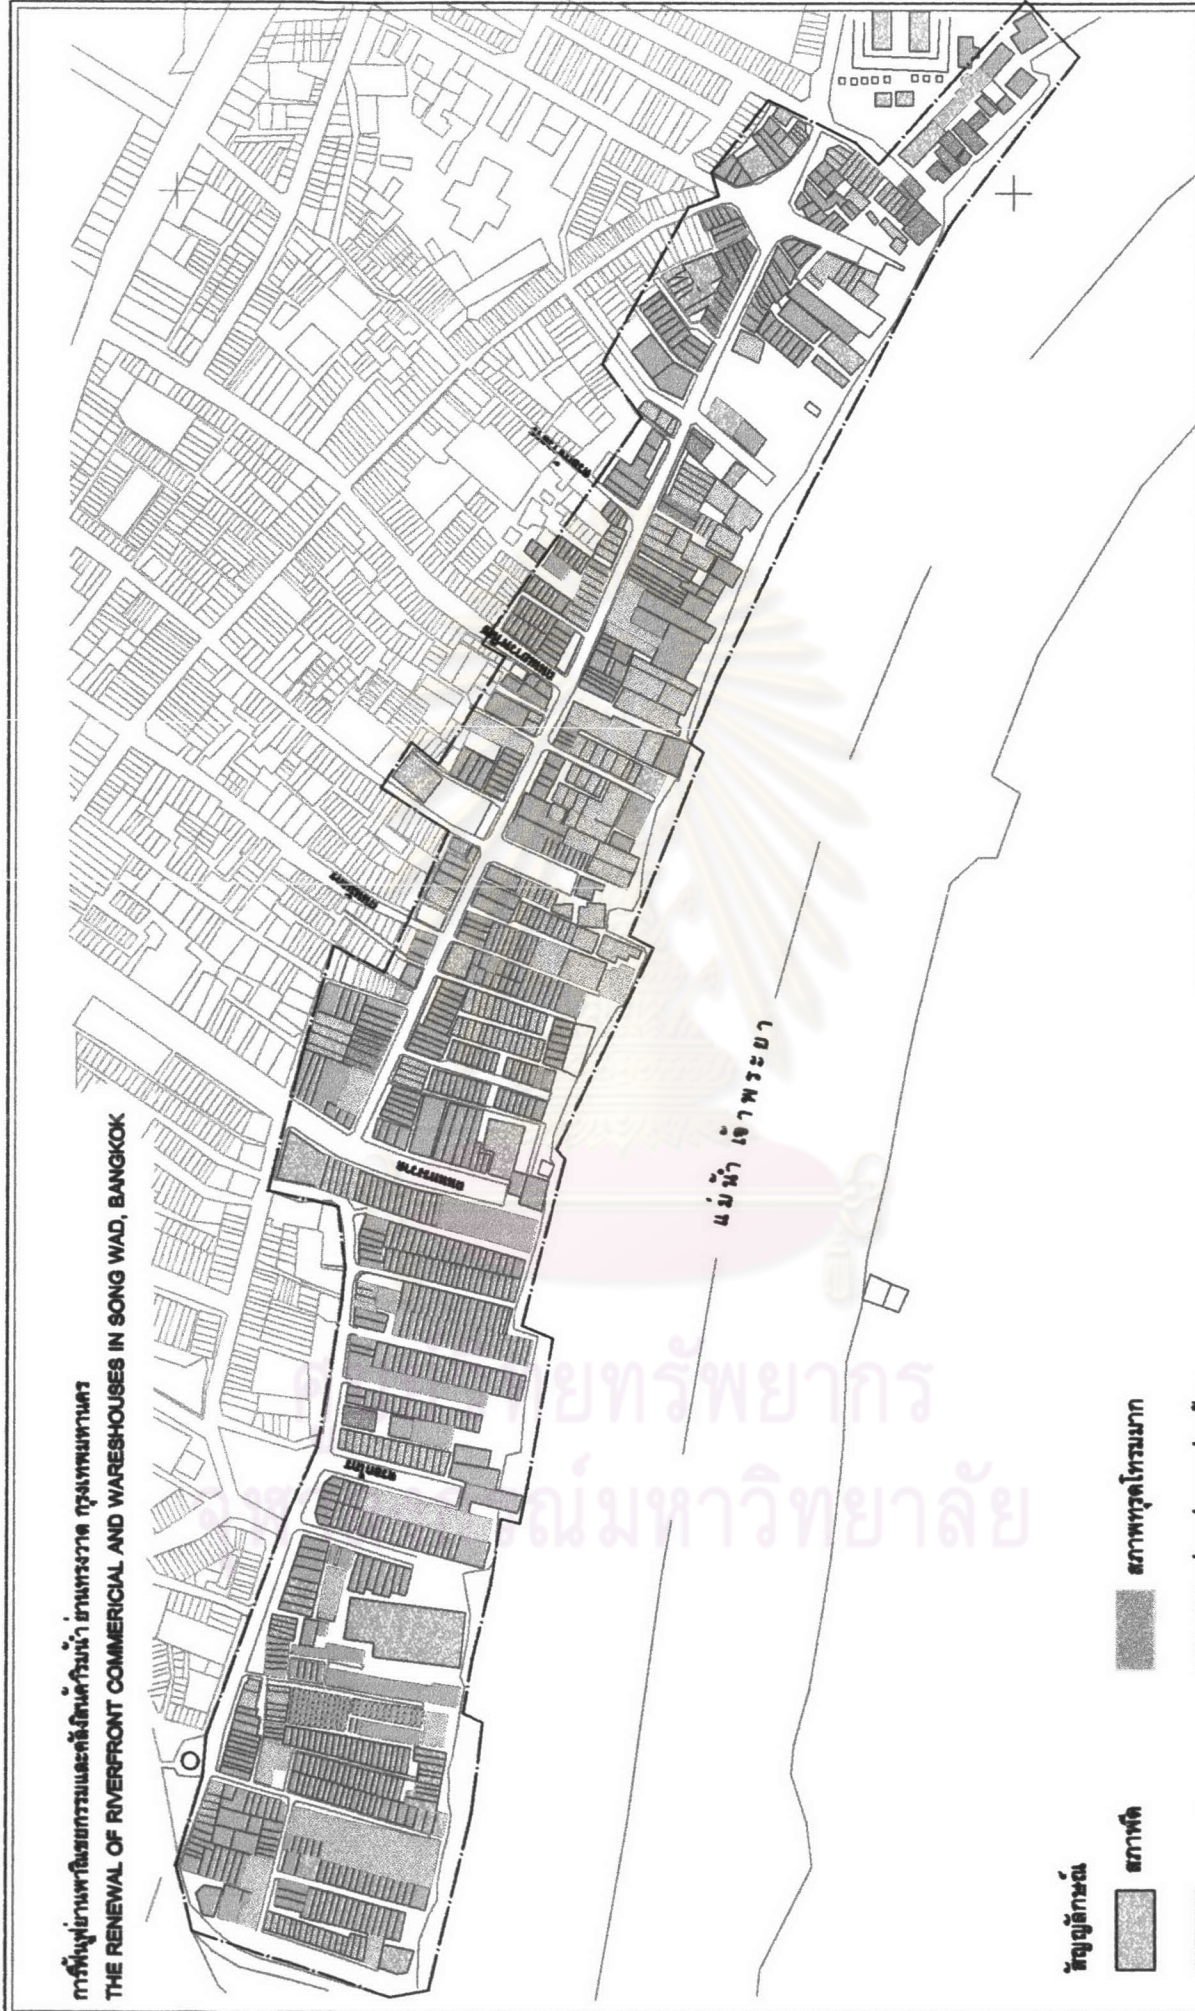
แผ่นที่ 4.7

สภาพอาคาร

- อาคารที่มีสภาพดีนั้น มีอัตราส่วนร้อยละ 10.63 ส่วนใหญ่เป็นอาคารที่สร้างขึ้นมานานและได้ปรับปรุงโครงสร้างอาคาร ซึ่งโดยมากจะเป็นอาคารที่มีความสำคัญทางประวัติศาสตร์ เช่น ศาลเจ้าเหยงอิง วัดปทุมคงคา เป็นต้น หรือ อาคารประเภทสำนักงาน ธนาคาร และที่อยู่อาศัยสำหรับคนมีรายได้สูง เพื่อให้ใช้ประโยชน์ของอาคารได้อย่างเต็มที่ พบในบริเวณซอยเปาประสิทธิ์ ถนนมังกร

- อาคารที่มีสภาพปานกลางมีสัดส่วนมากที่สุด มีอัตราส่วนร้อยละ 58.65 ซึ่งส่วนใหญ่เป็นอาคารเก่ามีโครงสร้างไม้ผสมคอนกรีต ที่ได้รับการดูแลรักษา ไม่ว่าจะเป็นการทาสี ปรับเปลี่ยนหน้าต่าง ประตู ซึ่งทำให้โครงสร้างแข็งแรงมากขึ้น

- อาคารที่มีสภาพทรุดโทรมและทรุดโทรมมาก มีอัตราส่วนร้อยละ 26.47 และ 3.52 ตามลำดับ ซึ่งโดยมากจะอยู่บริเวณในของตรอกซอย ซึ่งทางเข้าแคบการเข้าถึงลำบากโดยเฉพาะบริเวณริมแม่น้ำเจ้าพระยา และ มีบางอาคารก็อยู่ริมถนนทรงวาดโดยอาคารส่วนใหญ่มีโครงสร้างอาคารและวัสดุไม่ถาวร เช่น ไม้ สังกะสี ซึ่งสังเกตได้ว่าอาคารเหล่านี้จะไม่มีคนอาศัยอยู่ จะถูกใช้เพื่อเป็นโกดังเก็บสินค้าหรือก็ปล่อยให้รกร้างไป

- อาคารที่ดำเนินการซ่อมแซมในย่านทรงวาด มีสัดส่วนน้อยมากเมื่อเปรียบเทียบกับปริมาณอาคารที่ทรุดโทรม ซึ่งควรได้รับการซ่อมแซม โดยปัจจุบันมีบริเวณซอยยาเนี้ยกั้งและบริเวณริมแม่น้ำเจ้าพระยาบางส่วน ซึ่งมักจะเป็นการต่อเติม หรือปรับปรุงให้สภาพดีขึ้น

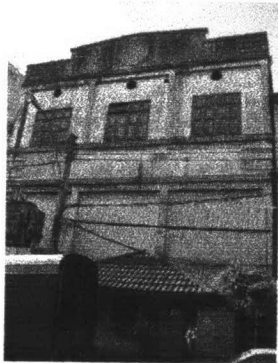
ภาพที่ 4.3: รูปแบบอาคารยุคที่ 1

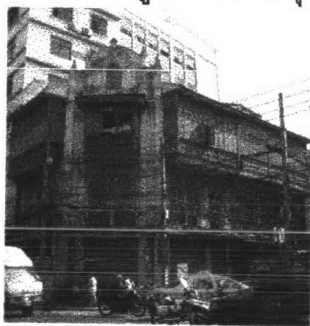
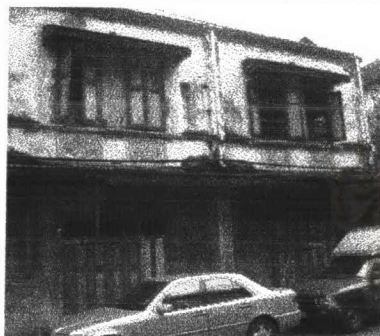
ภาพที่ 4.4: รูปแบบอาคารยุคที่ 2

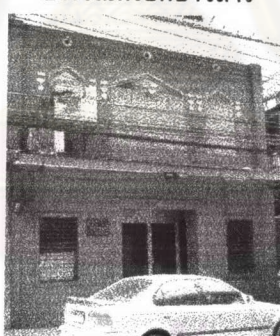
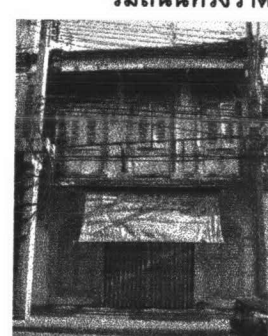
ภาพที่ 4.5: รูปแบบอาคารยุคที่ 3

ริมถนนทรงวาด

บริเวณตรอกข้าวสาร

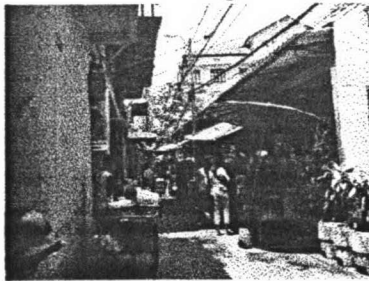
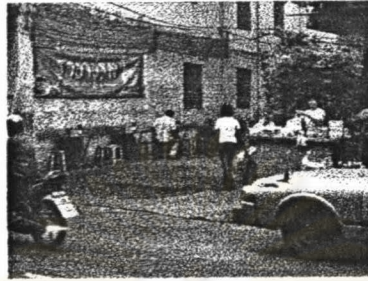
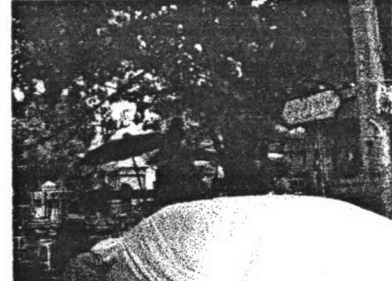
ภาพที่ 4.8: ทาบเร่ที่อยู่ในตรอกซอย

• **กลุ่มที่ตั้งอยู่ในถนนสายย่อย ตรอก ซอย :** มักจะพบในซอยที่มีการสัญจรระหว่างพื้นที่ย่านทรงวาดกับพื้นที่อื่นมากกว่าตรอก ซอยที่เชื่อมไปยังพื้นที่ริมแม่น้ำ เพราะ ถูกใช้เป็นที่จอดรถมากกว่า หรือ ขึ้นกับขนาดทางที่สามารถตั้งรถเข็นได้ซึ่งจะมีทาบเร่ตั้งอยู่ด้านใดด้านหนึ่งของทางตลอดแนวอาคาร เช่น ถนนมังกร ถนนอิสราณภาพ ซอยอาเนี้ยเก็ง ซึ่งความหนาแน่นของทาบเร่ที่ขึ้นกับปริมาณผู้สัญจรและความกว้างของทาง

ถนนมังกร

บริเวณตรงข้ามซอยอาเนี้ยเก็ง

ซอยอิสราณภาพ

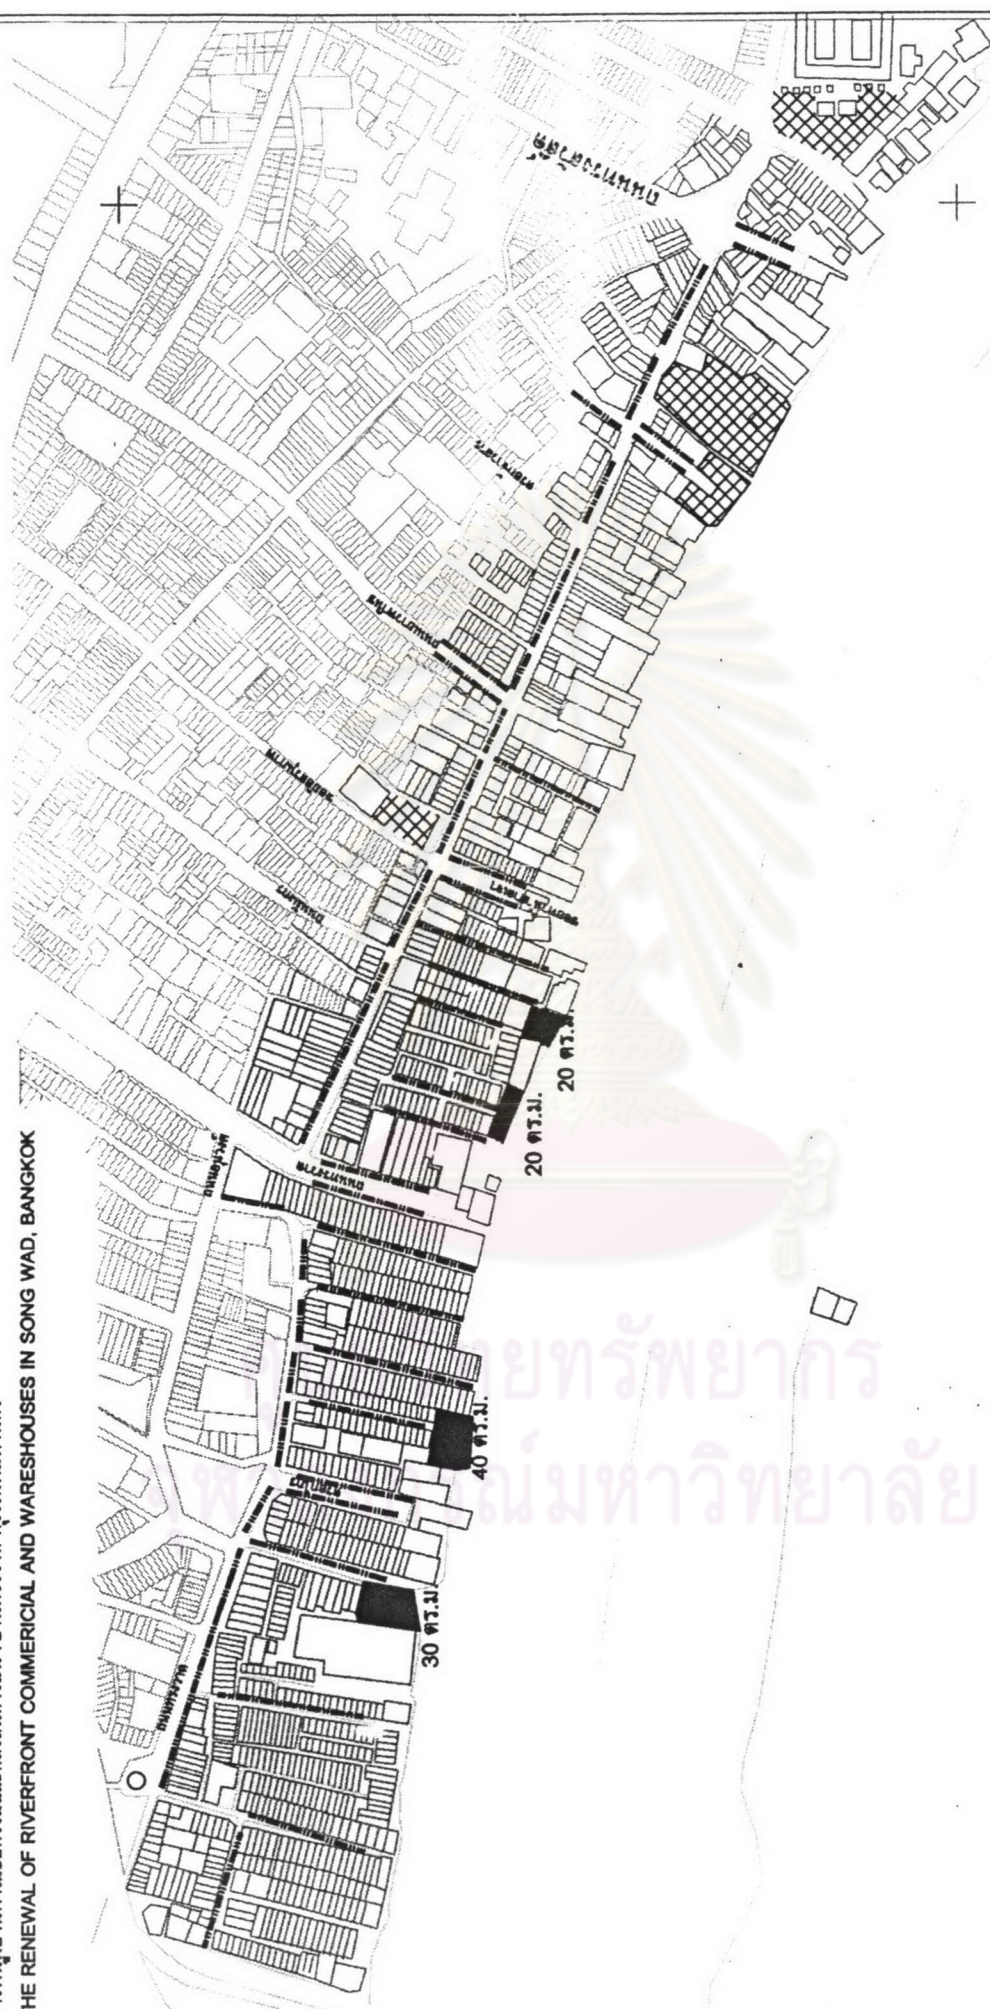
- ตำแหน่งที่จอดรถขอบทาง
- XXXXX ตำแหน่งที่จอดรถสาธารณะ
- ตำแหน่งที่จอดรถส่วนบุคคล

นอกจากนั้นยังมีพื้นที่ส่วนบุคคล ได้แก่ ที่ว่างริมแม่น้ำเจ้าพระยา เช่น บริเวณซอยสะพานยาว ซอยเปา ประสิทธิ์ เป็นต้น เป็นพื้นที่ที่ถูกโอบล้อมด้วยอาคารซึ่งเป็นพื้นที่ส่วนบุคคล และมีพื้นที่ด้านหน้าบริเวณท่าเรือ มักจะใช้เป็นที่จอดรถแน่นอนตลอดเกือบทั้งวันซึ่งส่วนใหญ่จะเพื่อการขนถ่ายสินค้า เช่น ในซอยท่าหน้าศาลเจ้า ซึ่งเห็นได้ว่ามิได้นำศักยภาพของพื้นที่ริมแม่น้ำมาใช้ให้เกิดประโยชน์ รวมทั้งในบริเวณตรอกซอยต่างๆ ซึ่งแต่ละอาคารจะจอดรถบริเวณด้านหน้าอาคารของตน ทำให้เกือบทุกตรอก ซอยในย่านทรงวาดเต็มไปด้วยรถยนต์และรถจักรยานยนต์ ซึ่งปัญหาที่เกิดขึ้นก็คือมลพิษทางอากาศ มลพิษทางเสียง และ ความหนาแน่นของพื้นที่นั่นเอง

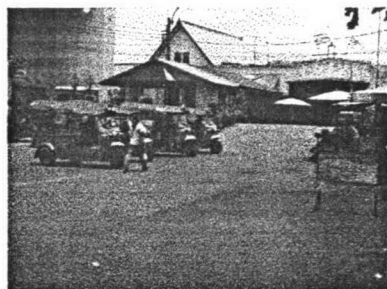
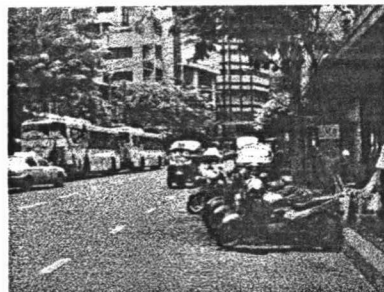
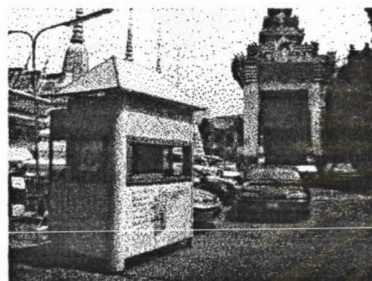
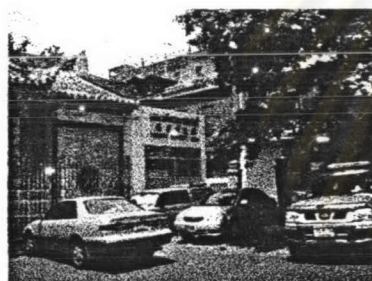
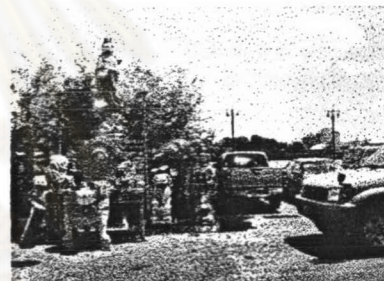
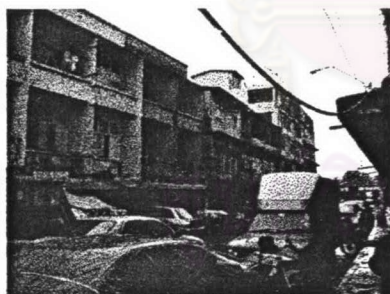
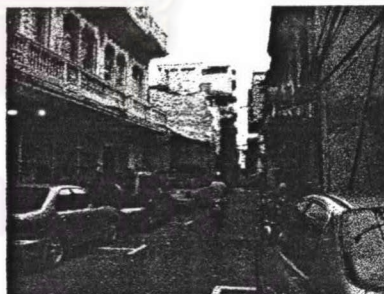
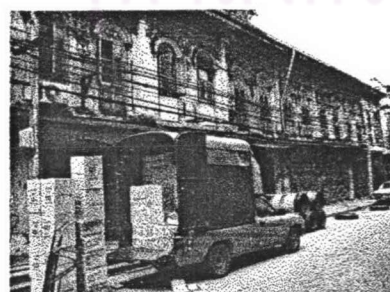
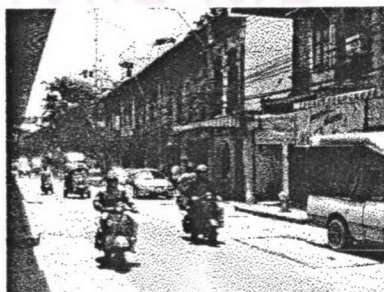
ภาพที่ 4.9: องค์ประกอบการเข้าถึงโดยทางรถ

ท่ารถสามล้อเครื่องบริเวณทำนาราชวงศ์

ท่ารถจักรยานยนต์ริบข้างและท่ารถประจำทางบริเวณ

ลานจอดรถที่วัดปทุมคงคา

ลานจอดรถบริเวณวัดเหยอิง

ลานจอดรถริมน้ำบริเวณศาลเจ้าแม่กวนอิม

ตรอกไกรท่ามาคยซึ่งใช้เป็นี่จอดรถ

ถนนยาวพานิชมีรถจอดสองข้างทาง

การขนส่งสินค้าหน้าอาคาร

สภาพการจราจรช่วงบ่ายของถนนทรงวาด

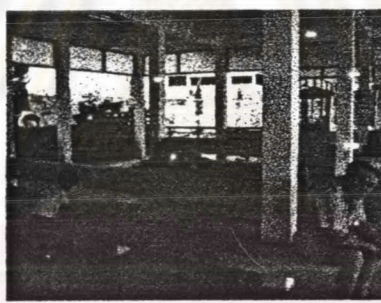
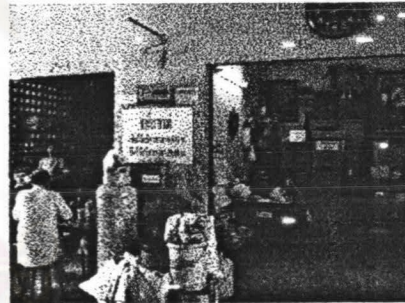
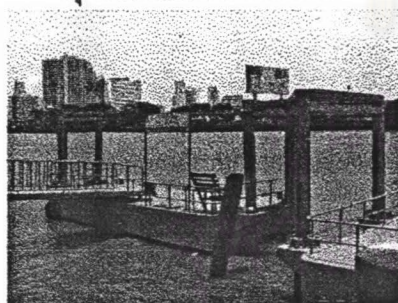
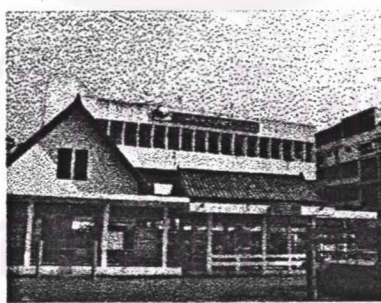
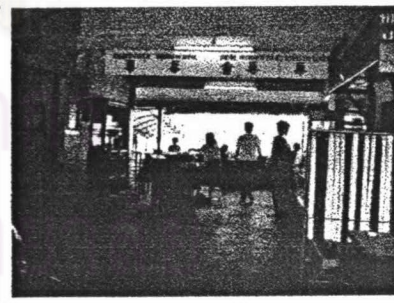
ภาพที่ 4.10: สภาพท่าเรือราชวงศ์

- ที่พักคอย ซึ่งมีโครงสร้างคอนกรีต มีขนาดกว้างรองรับปริมาณผู้ให้บริการได้เพียงพอ
- ร้านอาหาร 2 ร้าน และ ร้านขายเครื่องดื่ม 2 ร้าน
- สำนักงานของท่าเรือ
- โป๊ะเทียบเรือควนแยกกับโป๊ะเทียบเรือข้ามฟาก ซึ่งอยู่ใกล้กันทำให้ช่วงเวลาเร่งด่วนเกิดจราจรติดขัด ซึ่งความยาวของโป๊ะเทียบเรือข้ามฟากมีขนาด 10 เมตร ซึ่งยาวเพียงครึ่งหนึ่งของเรือควนที่จอดเทียบท่า ซึ่งในการจอดเรือทั้ง 2 ประเภทที่ท่าเรือค่อนข้างลำบาก

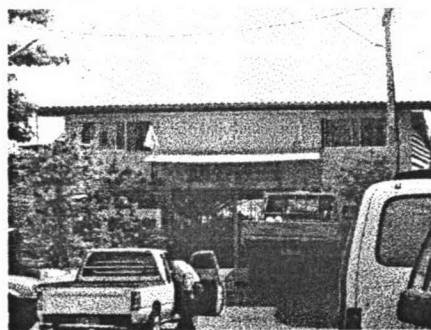
ภาพที่ 4.11: สภาพท่าเรือสวัสดิ์

2. ท่าเรือสวัสดิ์ : ตั้งอยู่บริเวณสี่แยกถนนราชวงศ์ตัดกับถนนทรงสวัสดิ์ มีบทบาทเป็นท่าเรือข้ามฟากข้ามไปยังท่าวัดทองธรรมชาติ ซึ่งแต่ก่อนใช้เป็นที่เรือขนส่งสินค้าด้วย แต่ปัจจุบันเมื่อถนนได้พัฒนาทำให้ยกเลิกการขนส่งท่าเรือไป ซึ่งท่าเรือสวัสดิ์ในอดีตไม่ได้ถูกใช้เพื่อการขึ้นลงเรือแล้ว โดยย้ายบริเวณขึ้นลงมาด้านข้าง ซึ่งสภาพทรุดโทรม มีโครงสร้างเป็นไม้ ทำให้ไม่แข็งแรงและบริเวณทางเดินมีขนาดประมาณ 0.80-1.00 เมตร และค่อนข้างมืดแม้ว่าจะเป็นช่วงกลางวันก็ตาม ทำให้ไม่ปลอดภัยสำหรับผู้สัญจร และไม่มีป้ายบอกทางเข้าท่าเรือ

ท่าเรือสวัสดิ์เก่าซึ่งยกเลิกสำหรับขนส่งสินค้าแล้ว

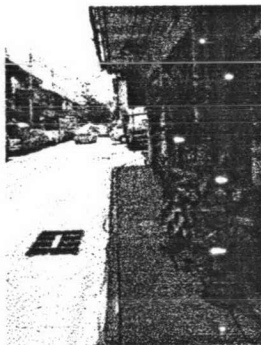
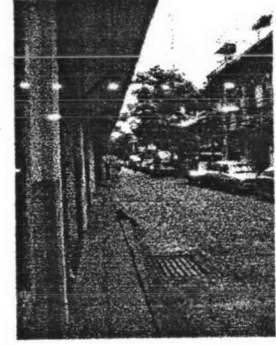
ภาพที่ 4.13: ทางเดินเท้าแบบสองฟากถนนริมถนนทรงวาด

จากการสำรวจพื้นที่ศึกษาทางเท้าที่มีความกว้างประมาณ 0.50-1.10 เมตรนั้นมักจะพบในบริเวณอาคารเก่า ได้แก่ บริเวณซอยภิรมย์ บริเวณถนนทรงวาดตัดกับถนนอนุวงศ์ บริเวณตรอกข้าวสาร บริเวณถนนมังกร และบางช่วงของทางเท้าบริเวณถนนทรงวาดฝั่งทิศใต้ แต่อาคารที่สร้างใหม่หรืออาคารสาธารณะ มักจะมีความกว้างมากกว่า ประมาณ 0.50-2.10 เมตร เช่น บริเวณซอยสุนทรี บริเวณโรงเรียนเมยอชิง อาจมีสาเหตุมาจากในอดีตยังไม่นิยมการสัญจรด้วยรถ ดังนั้นถนนทรงวาดในอดีตจึงใช้การสัญจรทางเท้ามากกว่า

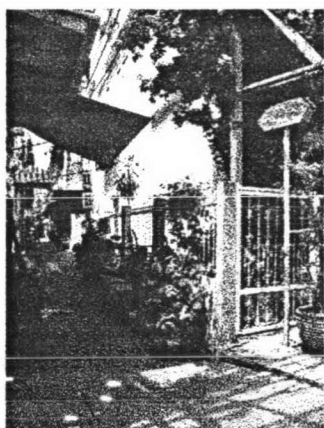
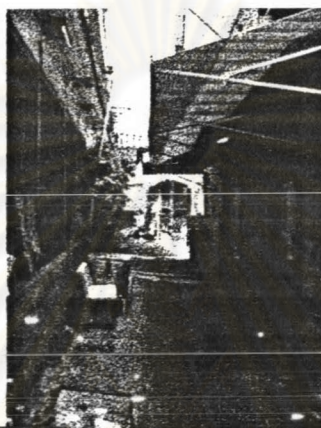
ภาพที่ 4.15: ทางเดินเท้าแบบตรอก

• **ทางเดินเท้าแบบตรอก (Pedestrian Way) หรือ ช่องทางผ่านอาคาร** หมายถึง ทางเดินในตรอก หรือซอย ที่รถยนต์ไม่สามารถแล่นเข้าไปได้ แต่รถจักรยานยนต์สามารถผ่านเข้าไปได้ ซึ่งภายในย่านทรงวาด ทางเดินเท้าที่ต่อเนื่องไปพื้นที่อื่นมักจะเป็นตรอกหรือทางที่เกิดจากช่องว่างของอาคาร ซึ่งมีขนาดประมาณ 1.00-2.00 เมตร สำหรับทางเดินที่ผ่านเข้าไปในพื้นที่ริมน้ำจะมีลักษณะเป็นรูปตัวยู (U) คือ เป็นทางเดินจะโอบล้อมอาคารซึ่งจะไม่มีทางเชื่อมในแนวขนานกับริมน้ำและส่วนใหญ่เป็นทางส่วนบุคคล ซึ่งไม่มีชื่อซอยระบุ พื้นที่ด้านในมักจะมีปัญหา คือ ขาดการป้องกันเพลิงไหม้ การระบายน้ำ การเก็บขยะ และ ปัญหาด้านอาชญากรรม การมั่วสุม

ตรอกข้าวสาร

ทางเดินระหว่างอาคาร

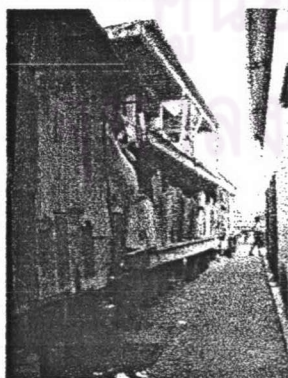
ภาพที่ 4.16: ทางเดินไปบริเวณริมน้ำ

สภาพทางเท้าแคบและอาคารริมน้ำซึ่งทรุดโทรม

จาก สภาพทางเดินเท้าทำให้ภายในพื้นที่ริมน้ำเข้าถึงยากและพื้นที่ส่วนใหญ่มีลักษณะถูกโอบล้อมด้วยอาคาร และเป็นพื้นที่ส่วนบุคคล ซึ่งจากการศึกษาการสัญจร ซึ่งพื้นที่ด้านในบริเวณริมน้ำมีความเป็นส่วนตัวสูง ซึ่งทำให้กลายเป็นพื้นที่ที่ยากต่อการพัฒนาหรือซ่อมแซม ดังแผนที่ 4. ซึ่ง มักจะอยู่ในบริเวณถนนทรงวาดฝั่งตะวันออก ซึ่งจะเห็นได้ว่า อาคารส่วนใหญ่ในบริเวณริมน้ำจะมีสภาพทรุดโทรม และ อาคารเหล่านี้จะทำพื้นยื่นเข้าไปในน้ำ ซึ่งเป็นการบุกรุกพื้นที่ริมแม่น้ำ

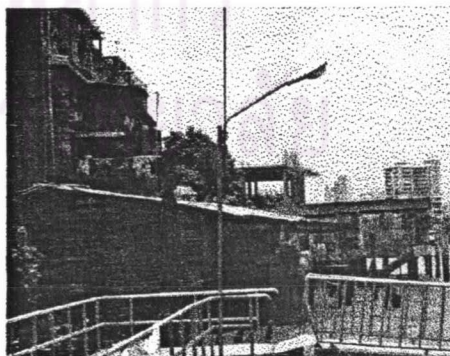
การบุกรุกของอาคารริมน้ำ
