## บทที่ 4

### สภาพกายภาพและโครงสร้างย่านทรงวาด

การฟื้นฟูย่านพาณิชย์และคลังสินค้าริมแม่น้ำย่านทรงวาด กรุงเทพมหานคร  
 THE RENEWAL OF RIVERFRONT COMMERCIAL AND WAREHOUSES IN SONG WAD, BANGKOK

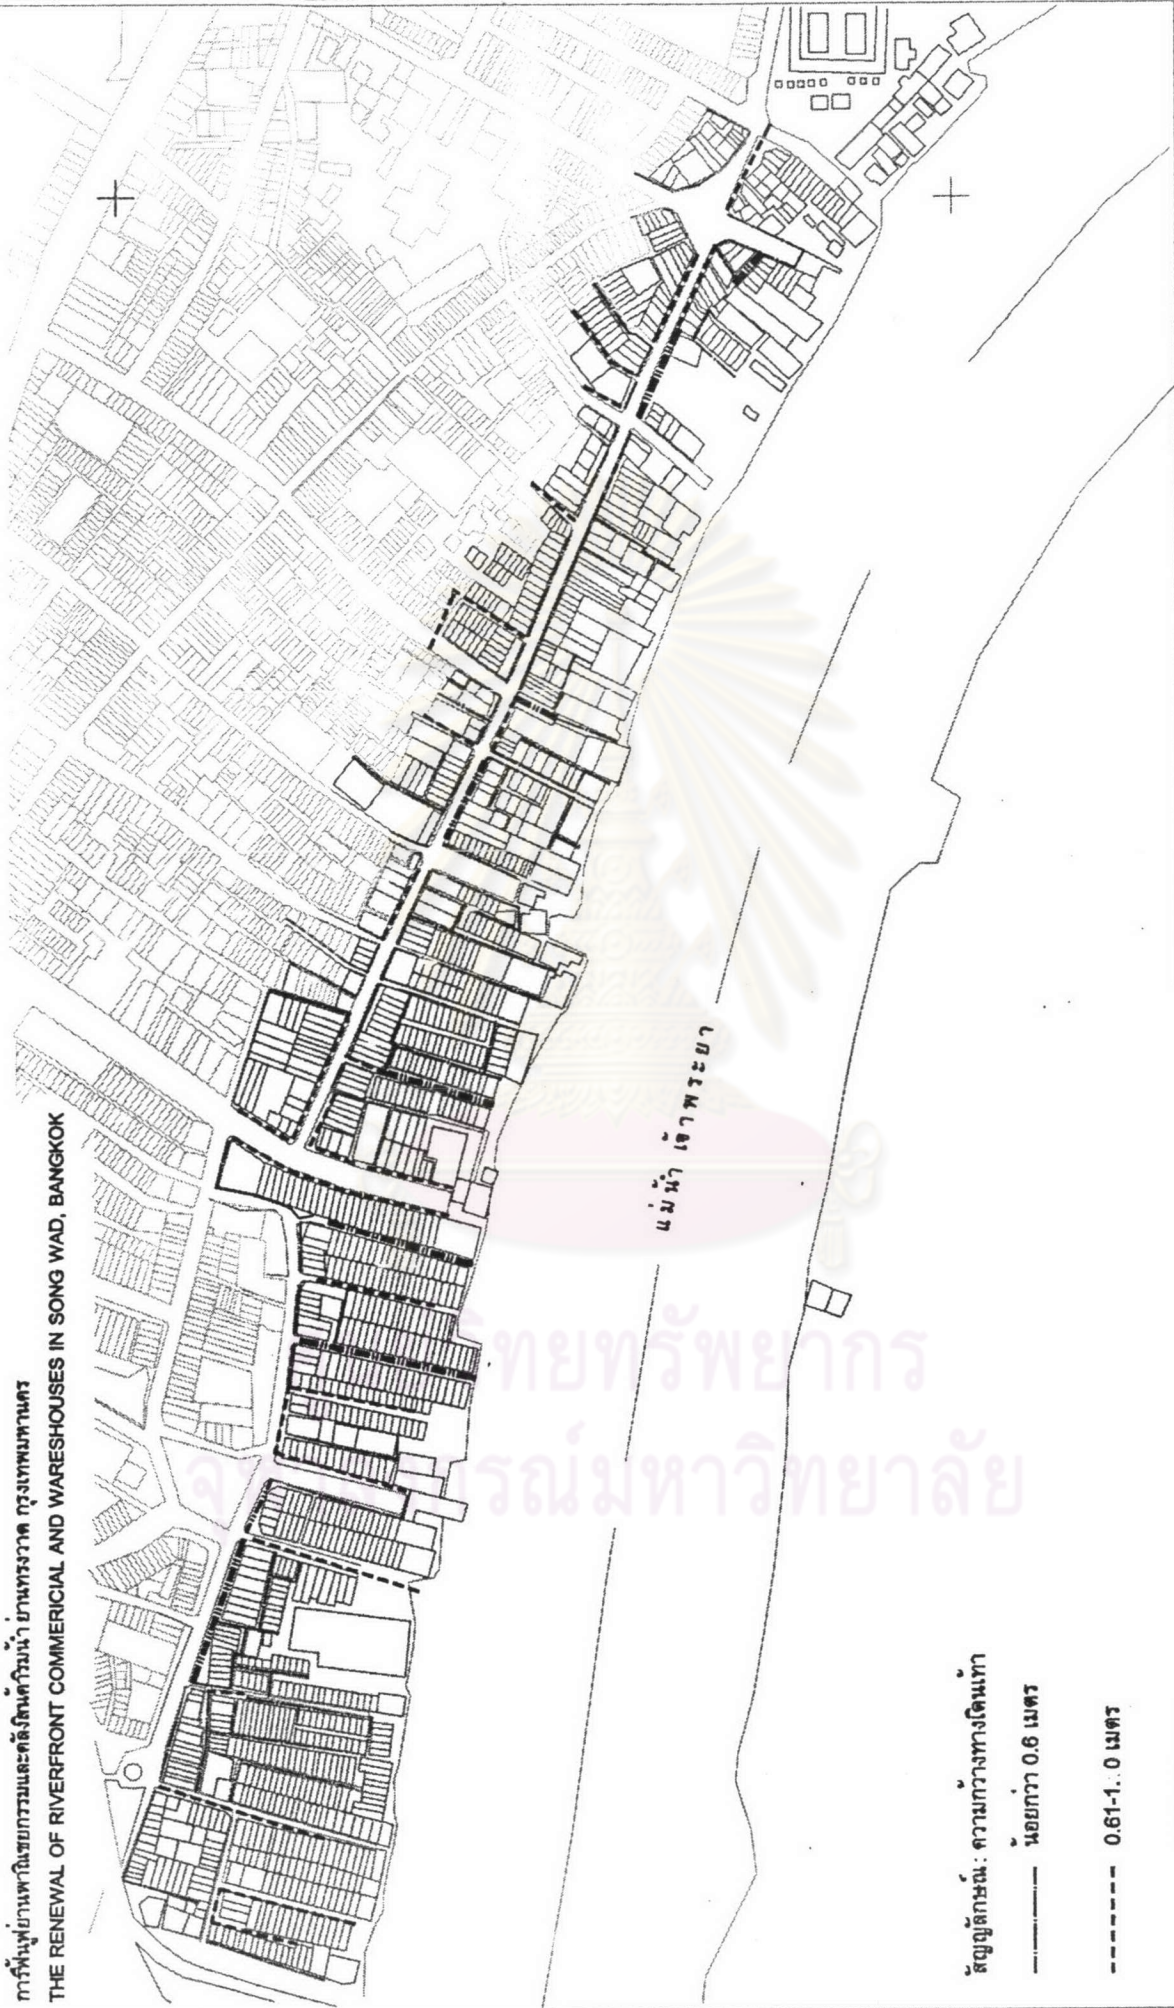
สัญลักษณ์: ความกว้างทางเดินเท้า

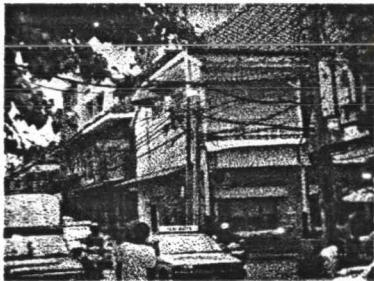
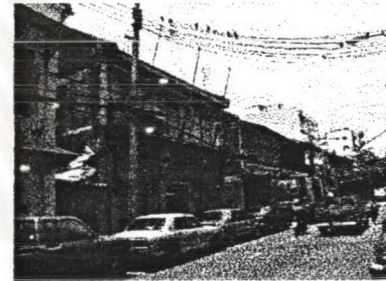
ภาพที่ 4.20: สภาพไฟฟ้าและเสาไฟฟ้า

เสาไฟฟ้าและโครงข่ายสายไฟ

- สายไฟและเสาไฟฟ้า ปัจจุบันมีสภาพยุ่งซึ่งจะติดอยู่ตามอาคารและตลอดแนวถนน อย่างไม่เป็นระเบียบ นอกจากจะทำลายทัศนียภาพของพื้นที่ ยังอาจก่อให้เกิดอันตรายต่อผู้สัญจรผ่านได้

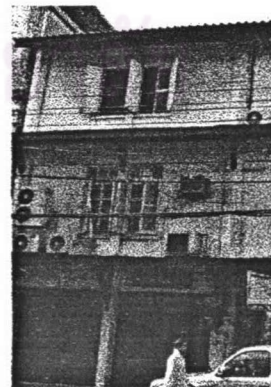
การติดตั้งเครื่องปรับอากาศซึ่งขาดการออกแบบ

- ความปะปนกันของอาคาร : เป็นปัญหาที่มักพบในเมืองเก่า ซึ่งเกิดจากการปะปนกันของอาคารเก่าและอาคารที่สร้างใหม่ หรือ อาคารเก่าที่ต่อเติมเปลี่ยนแปลงซ่อมแซม หรือเพิ่มจำนวนชั้นของอาคาร ซึ่งจะทำให้องค์ประกอบของอาคารเปลี่ยนแปลง โดยมาจากเจ้าของขาดความรู้ และไม่มีการขออนุญาตและแนวทางในการฟื้นฟูอาคารเก่า
