การปรับปรุงระบบประกอบอาคารสำนักงานใหญ่ของธนาคารกรุงเทพ จำกัด (มหาชน)

MAJOR RENOVATION OF THE BUILDING SYSTEM OF THE BANGKOK BANK HEADQUARTERS

A Thesis Submitted in Partial Fulfillment of the Requirements
for the Degree of Master of Architecture Program in Architecture

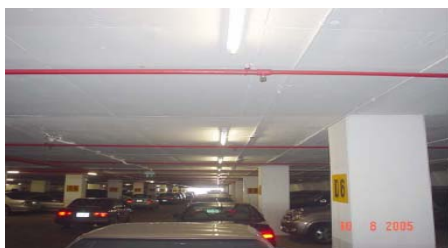
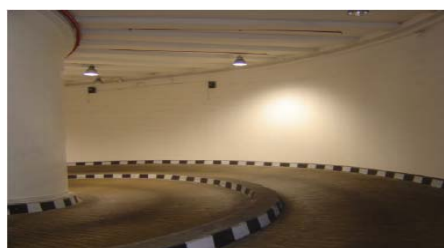
รูปที่ 3.9 หลังทำการปรับปรุง

โครงการ	พื้นที่ทำงาน	เวลาทำงาน		การปฏิบัติงาน
		เข้า	ออก	
ระบบไฟฟ้า				
ปรับปรุงระบบไฟฟ้าแสงสว่างชั้นจอร์จใต้ดินและชั้น 5-7	ชั้นใต้ดิน และชั้น 5-7	08.00 น.	24.00 น.	<ul style="list-style-type: none"> ขั้นตอนในการปฏิบัติงาน จะทำการปรับปรุงระบบไปพร้อมกับงาน ปรับปรุงในส่วนของห้องน้ำ, สุขภัณฑ์ในห้องน้ำ รวมไปถึงระบบระบายอากาศ การปฏิบัติงานจะเป็นการเดินสายไฟใหม่ทั้งหมดตามแนวของสายไฟใหม่ โดยทำการเดินแนวสายไฟ และติดตั้งโคมไฟใหม่ให้เสร็จเสียก่อน แล้วจึงร้อยถนนของสายไฟและโคมไฟเดิมออกทั้งหมด ทำการเปลี่ยนอุปกรณ์ทั้งชั้นจอร์จ, Lamp ทั้งหมด รวมถึงชั้น 5 – 7

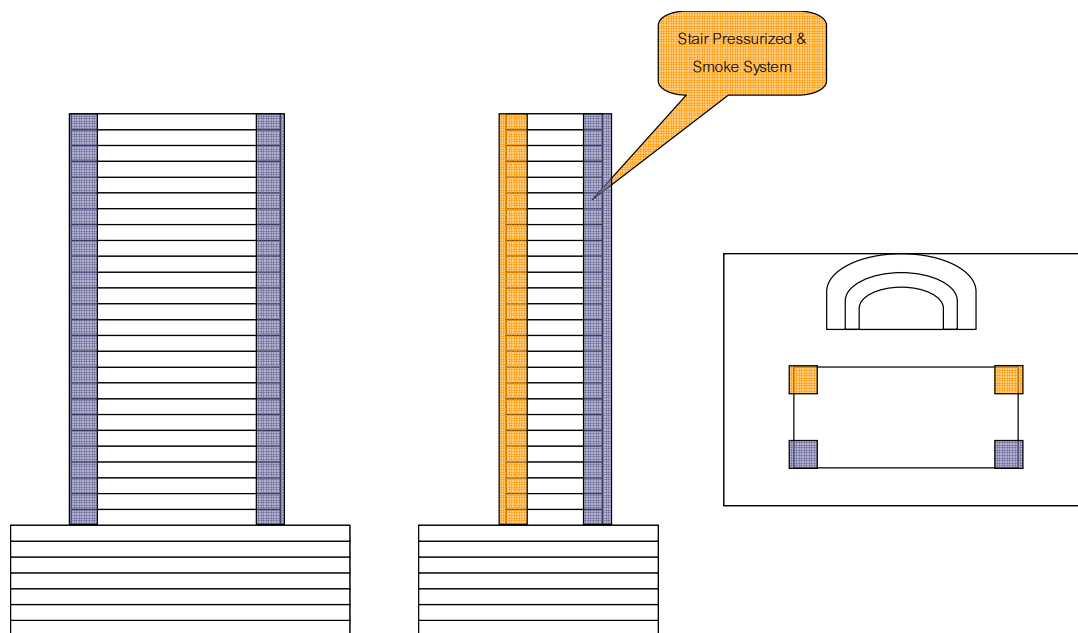
รูปที่ 3.15 หลังทำการปรับปรุง

โครงการ	พื้นที่ทำงาน	เวลาทำงาน		การปฏิบัติงาน
		เข้า	ออก	
ระบบปรับอากาศ				
ติดตั้งระบบอัดอากาศในบันไดหนีไฟ และระบบดูดควัน	พื้นที่บริเวณบันไดหนีไฟ ทั้ง 2 ฝั่งของอาคาร	08.00 น. 08.00 น.	04.00 น. 24.00 น.	<ul style="list-style-type: none"> ทำการวางแผนถึงระบบ Stair pressurized ใน shaft ใหม่จะเป็นการเดินท่อจาก Shaft ที่อยู่ใน Ante room ไปที่ Stair Pressurized ใหม่ โดยที่ของ Ante Room นั้นยังคงเป็น Shaft ของเก่า โดยทำการ Coring (เจาะผนัง) ผนังที่เป็นผนังแบบ Shell Wall เพื่อเดินทอลมใหม่ขึ้นละ 2 จุด (จุดใหม่) หรือก็คือ 2 ฝั่งของอาคาร (ฝั่งชอยสุรเสนา และฝั่งชอยละลายทรัพย์) จากขอบเขตงานที่กำหนดไว้ คือ ทางธนาคารอยากให้การเพิ่มบันไดหนีไฟจากเดิมที่เคยมีอยู่แค่ 2 ให้กลายเป็น 4 โดยพิจารณาจากช่อง Shaft ทั้งหมดที่มีอยู่ 8 Shaft ในส่วนของระบบ Smoke exhaust ใหม่จะทำการเดินระบบใน Shaft เดียวกันกับระบบ Stair pressurized ใหม่ เริ่มปฏิบัติงาน โดยทำการเปลี่ยน Pressurized fan ของเดิม และติดตั้ง Pressurized fan ตัวใหม่ให้กับระบบ Stair Pressurized ใหม่ งานปรับปรุง และติดตั้งนี้ มีการวางแผนการในการปฏิบัติงานไปพร้อมกับงานปรับปรุงห้องน้ำ และระบบระบายอากาศของอาคาร โดยจะแบ่งทำทีละจุดตามกำหนดการ โดยทำการแบ่งส่วนของพื้นที่ในการปฏิบัติงาน 3 ชั้น และใช้เวลาในแต่ละชั้นประมาณ 30 วัน

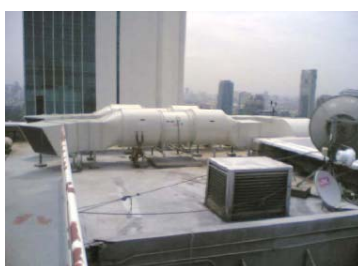
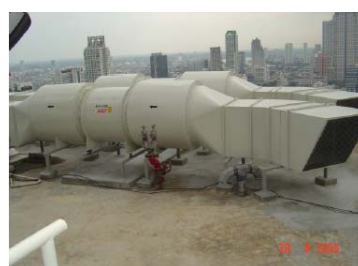
ลักษณะของการปฏิบัติงานในส่วนของระบบ Smoke Exhaust ใหม่ จะทำการเดินระบบใน Shaft เดียวกันกับระบบ Stair Pressurized ใหม่ โดยเริ่มปฏิบัติงานจากการเปลี่ยน Pressurized Fan ของระบบเดิม และติดตั้ง Pressurized Fan เครื่องใหม่ให้กับระบบ Stair Pressurized ใหม่ งานปรับปรุง และติดตั้งนี้ มีการ ดำเนินงาน และการปฏิบัติงานไปพร้อมกับงานปรับปรุงห้องน้ำ และระบบระบายอากาศในห้องน้ำของอาคาร โดยจะแบ่งทำที่ละพื้นที่ตามกำหนดการ ซึ่งทำการแบ่งส่วนของพื้นที่ในการปฏิบัติงานออกที่ละ 3 ชั้น และใช้ เวลาในแต่ละชั้นประมาณ 30 วัน

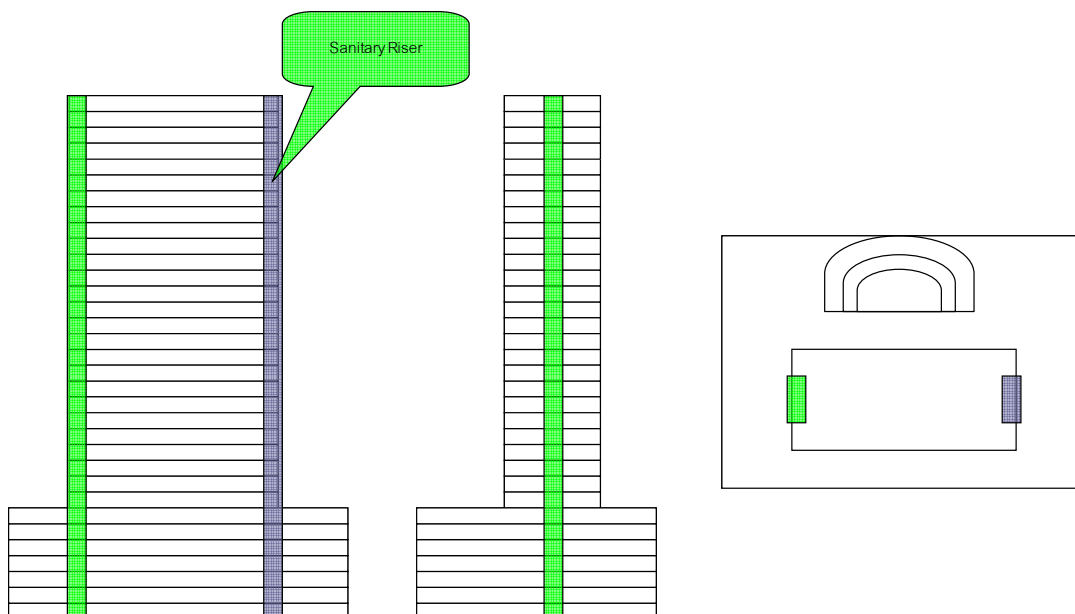
รูปที่ 3.17 หลังทำการปรับปรุง

โครงการ	พื้นที่ทำงาน	เวลาทำงาน		การปฏิบัติงาน
		เข้า	ออก	
ระบบสุขาภิบาล				
เปลี่ยนท่อระบบประปา และสุขาภิบาล (CW, S, W, V pipe)	พื้นที่ ภายในอาคาร บริเวณปีกของอาคาร ทั้ง 2 ฝั่ง	18.00 น.	04.00 น.	<ul style="list-style-type: none"> การปฏิบัติงานจะทำการเดินท่อ Riser ใหม่ให้เสร็จเสียก่อน ในขณะที่ยังคงให้ Riser เดิมทำหน้าที่ในการจ่ายน้ำทั้งหมดไปก่อน เมื่อ Riser ใหม่ติดตั้งแล้วเสร็จจึงทำการติดตั้ง Cold water pump ตัวใหม่ แล้วจึงค่อยทำการเปลี่ยนท่อในช่อง Riser เดิม โดยเมื่อทำการติดตั้งท่อใหม่หมดแล้วก็จะทำการติดตั้ง Cold water pump ใหม่อีกตัวเข้าไปเพื่อทำการใช้งาน ทำการปรับปรุงท่อ Riser เดิมโดยทำการทยอยปิดการใช้ห้องน้ำเป็น ตามชั้นที่ต้องทำการปรับปรุงเพื่อทำการแบ่งเขตการปฏิบัติงานออกจากระบบการทำงานของอาคาร หรือในบางกรณีก็จะทำการ By Pass ห้องน้ำในบางชั้น เพื่อที่จะไม่ต้องทำการปิดการใช้ห้องน้ำในชั้นนั้นๆ โดยจะปฏิบัติงานร่วมกับงานทาสีบันไดหนีไฟ และงานปรับปรุงห้องน้ำ

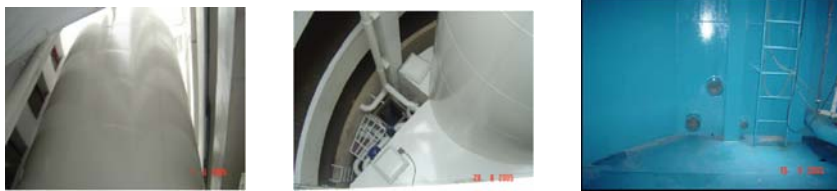
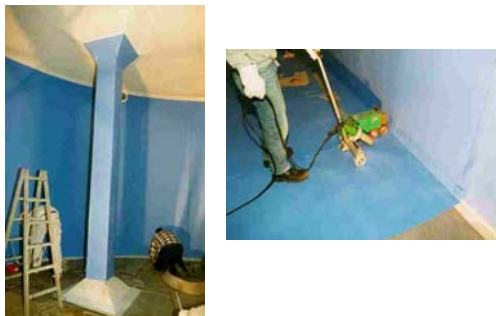
รูปที่ 3.21 หลังทำการปรับปรุง

โครงการ	พื้นที่ทำงาน	เวลาทำงาน		การปฏิบัติงาน
		เข้า	ออก	
ระบบสุขาภิบาล				
สร้างถังเก็บน้ำประปาสำรองเพื่อซ่อม/บำรุงรักษาถังเก็บน้ำ T1 และติดตั้งระบบกันซึมถังเก็บน้ำรวม 10 ถัง	พื้นที่ภายนอกอาคาร ตามบริเวณของถังเก็บน้ำทั้ง 10 ถัง	08.00 น. 18.00 น.	24.00 น. 04.00 น.	<ul style="list-style-type: none"> ทำการสร้างถังเก็บน้ำสำรองขนาด 600 ลบ.ม. ไว้ก่อนเนื่องจากในการซ่อมแซมถังเก็บน้ำประปา T1 ขนาด 1,200 ลบ.ม. ต้องทำการระบายน้ำออกจากถังเดิมเพื่อเตรียมทำการเคลือบผิว จึงต้องทำการสำรองน้ำใช้ไว้ที่ถัง 600 ลบ.ม. เพื่อนำมาใช้ทดแทนถังปริมาณน้ำในถัง T1 ในการซ่อมแซมถังเก็บน้ำ T0 ต้องมีการสร้างบ่อคอนกรีตพักน้ำ พร้อมกับติดตั้ง Water pump เข้าไปใหม่เพื่อทำหน้าที่เป็นระบบสำรองก่อน ทำการปิด Shut - off valve ของถังเก็บน้ำที่จะทำการปรับปรุง เพื่อทำการปิดระบบการจ่ายน้ำเข้ามา แล้วจึงทำการซ่อมแซมไปถึงจุดนั้นจนแล้วเสร็จ แล้วจึงไล่ทำตามวิธีการเดิมไปที่ถังต่างๆ จนครบ เมื่อทำการซ่อมแซมถังทั้งหมดเสร็จ จึงทำการต่อท่อน้ำเดิมของระบบเข้ากับ Water pump ที่ติดตั้งใหม่ จากการวิเคราะห์พบว่า เนื่องจากถังเก็บน้ำในอาคารมีทั้งหมด 10 ถัง ในการซ่อมแซมถังชั้นที่ 19 และที่คาดฟ้า จะต้องทำการเดินท่อเชื่อมระหว่างถัง ก่อนการซ่อม เพื่อให้สามารถปิดซ่อมได้โดยไม่ส่งผลกระทบต่อห้องน้ำภายในอาคาร และทำการเคลือบผิวถังๆ ไปด้วยก่อนที่จะทำการปรับปรุง ในการปรับปรุงบ่อฯ ทั้งหมดจะทำโดยการว่าจ้าง Out source มาลอกผิวเคลือบเดิม (Lining) เดิมออกก่อน แล้วจึงทำการตรวจเช็คผิวคอนกรีต เพื่อที่จะทำการเคลือบบ่อฯ ด้วยสารที่ทนการกัดกร่อนที่ได้คัดเลือกมาแล้ว แล้วจึงส่งให้ทาง บริษัท Thai Obayashi ทำการติดตั้งอุปกรณ์ใหม่ภายในบ่อต่อไป ทำการปรับปรุงโดยการสกัดคอนกรีตจนถึงชั้นเหล็กเสริม กำจัดสนิมเหล็กโดยการขัด หรือตัดทาบเหล็กเสริมใหม่ (เท่าที่จำเป็น) ทำการเทปูน Non-Shrink ปิดทับคอนกรีต หลังจากนั้นจึงทำการเคลือบผิวภายในด้วยแผ่นยาง Sikaplan olefin โดยทำการเชื่อมแผ่นยางให้ติดกันด้วยความร้อน

MEMBRANE INSTALLATION

Sikaplan - TWG waterproofing membrane,
loosely laid and peripheral fixed

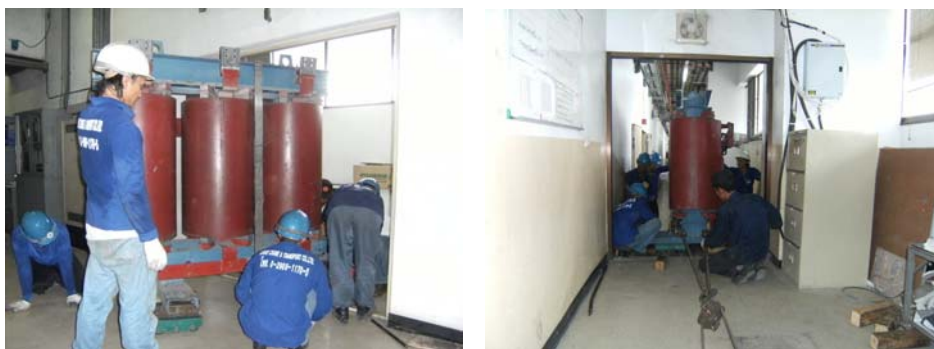
รูปที่ 3.25 ขณะทำการปฏิบัติงาน

โครงการ	พื้นที่ทำงาน	เวลาทำงาน		การปฏิบัติงาน
		เข้า	ออก	
ระบบไฟฟ้า				
หม้อแปลงไฟฟ้า และชุดอุปกรณ์ควบคุมการจ่ายไฟ MDB DB เป็นต้น RMU และ HV LV Switchgear รวมไปถึงชุดอุปกรณ์ควบคุมการจ่ายไฟ EMDB Busduct Cable Raceway และอุปกรณ์ประกอบ	พื้นที่ชั้นใต้ดิน และพื้นที่ชั้น 8	08.00 น. 18.00 น.	24.00 น. 04.00 น.	<ul style="list-style-type: none"> ลักษณะของการปฏิบัติงาน คือ ในระหว่างที่ทำการติดตั้งอุปกรณ์บนพื้นที่ใหม่ ทางธนาคารฯ จะยังคงใช้ระบบเดิมทำงานทดแทนเป็นระบบสำรองไปก่อน เมื่อติดตั้งบนพื้นที่ใหม่ให้เสร็จเสียก่อน แล้วจึงค่อยทำการเชื่อมต่อเข้ากับระบบเดิมในภายหลัง เพื่อป้องกันผลกระทบที่จะเกิดกับระบบการทำงานของอุปกรณ์ภายในอาคาร ทำการขนย้ายอุปกรณ์แต่ละชนิดมายังชั้น 8 โดยรถเครน เนื่องด้วยการขนย้ายมีความจำกัดของพื้นที่ เมื่อติดตั้งแล้วเสร็จ จึงทำการรื้อระบบเดิมออกได้โดยไม่ต้อง shut down ระบบไฟฟ้าในอาคาร ทำการเดินแนว Busduct ใหม่ให้แล้วเสร็จ แล้วจึงทำการเปลี่ยน Busduct เดิมเป็นส่วน โดยให้ Busduct ที่ติดตั้งใหม่ทำงานทดแทน

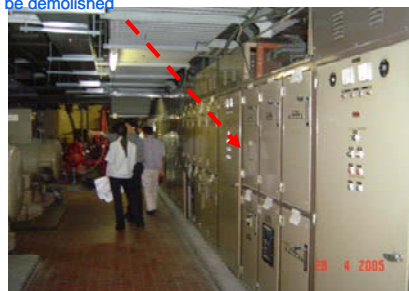
รูปที่ 3.28 ก่อนการติดตั้ง

Existing Generator Rm. No : 1,2 "DALE" @ 625 KVA at Basement FL. To be demolished

Existing EMP Panel at Generator Rm. B FL. To be demolished

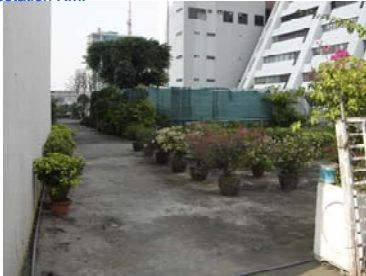
This Area at 8th Floor to be Renovated to new Substation Rm.

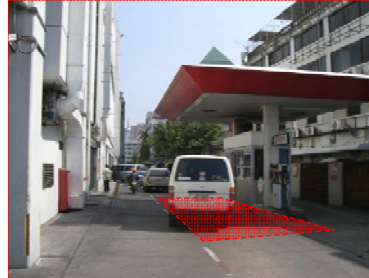
รูปที่ 3.29 พื้นที่ทำการปรับปรุง

Location of Underground Diesel Tank on the 1st FL. at the back of BBL building for New Generator. (@ 28,000litres x 2)

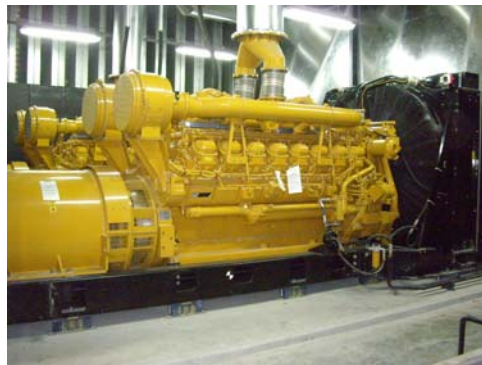
รูปที่ 3.30 หลังการติดตั้ง

3.3.11 งานติดตั้งเครื่องกำเนิดไฟฟ้าสำรอง และถังน้ำมัน รวมถึงชุดอุปกรณ์ควบคุมการจ่ายไฟ EMDB

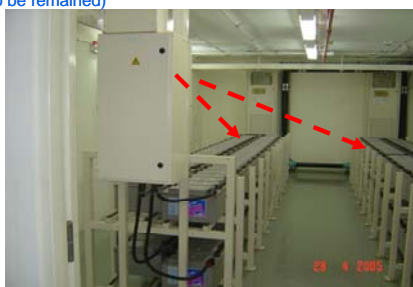
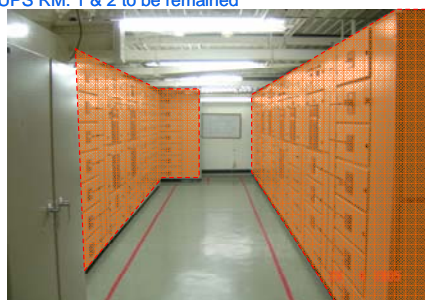
รูปที่ 3.31 ก่อนการปรับปรุง

Existing Battery Rack No : 1 & 2
(To be remained)

Existing UMDB Panel No : 1 & 2
at UPS RM. 1 & 2 to be remained

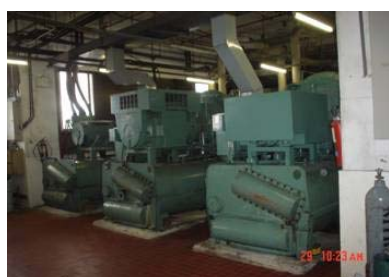
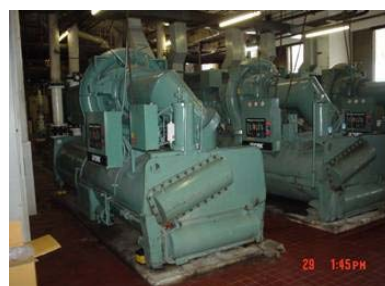
รูปที่ 3.33 ก่อนการปรับปรุง

เนื่องจากขนาดทำความเย็นของ Chillers $5 \times 475 + 1 \times 350 = 2,725$ Ton ref ซึ่งออกแบบให้รองรับปริมาณผู้ใช้อาคาร 4,500 คน เสื่อมสภาพ 5 ชุด และใช้งานไม่ได้ 1 ชุด (ขนาด 475 Ton ref) เครื่องที่ใช้งานได้มีประสิทธิภาพต่ำสิ้นเปลืองพลังงาน โดยมีอัตราการใช้พลังงานไฟฟ้าเพื่อผลิตความเย็น 1 Ton_ref มากกว่า 1 kW และไม่สามารถทำความเย็นเพื่อรองรับปริมาณผู้ใช้อาคาร 6,000 คนในปัจจุบันได้ จึงเสนอเปลี่ยน Main Chillers ขนาดทำความเย็น $6 \times 500 + 1 \times 200 = 3,200$ Ton ref รวมทั้งเครื่องสูบน้ำในระบบ 25 ชุด ซึ่งสามารถรองรับผู้ใช้อาคารได้ 6,000 คน สามารถประหยัดค่าไฟฟ้าเนื่องจากอัตราการใช้พลังงานไฟฟ้าเพียง 0.65 kW เพื่อผลิตความเย็น 1 Ton_ref (ลดการใช้พลังงานลงได้ 35% ต่อ Ton_ref) บริหารจัดการด้วยระบบควบคุมอัตโนมัติ มี Chiller ขนาดเล็ก 200 Ton_ref 1 เครื่องใช้งานในช่วง Low Load และมี Stand by Chiller ขนาด 500 Ton_ref ไว้ 1 เครื่องในกรณีฉุกเฉิน เมื่อพิจารณาการประหยัดค่าไฟฟ้าแล้ว Chillers ชุดใหม่จะประหยัดค่าไฟฟ้าในขณะที่ผลิตความเย็น 1,330 Ton_ref ได้ประมาณ 358,000 บาทต่อเดือน ซึ่งเป็นการปฏิบัติงานภายใน และภายนอกอาคารจึงทำการสำรวจพื้นที่ปฏิบัติงานตามขอบเขตงาน ซึ่งเป็น การปรับปรุงบนพื้นที่การจ้างเดิม แต่สามารถทำการใช้ระบบเดิมทำงานทดแทน หรือสำรวจการทำงานได้ ทำ

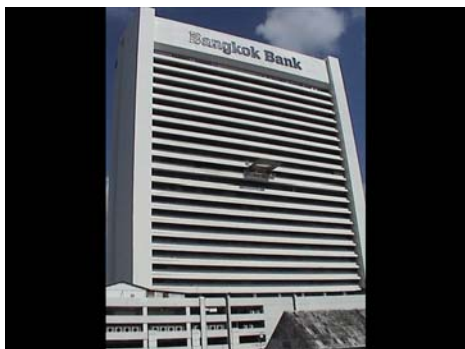
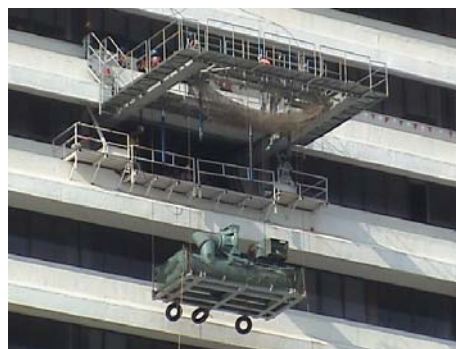
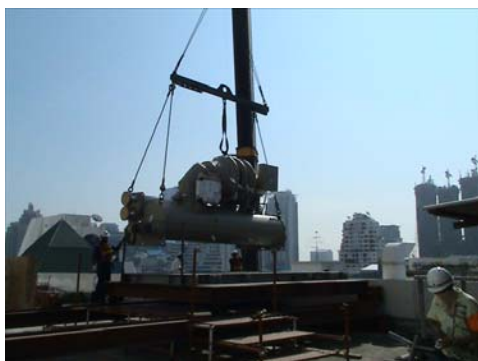
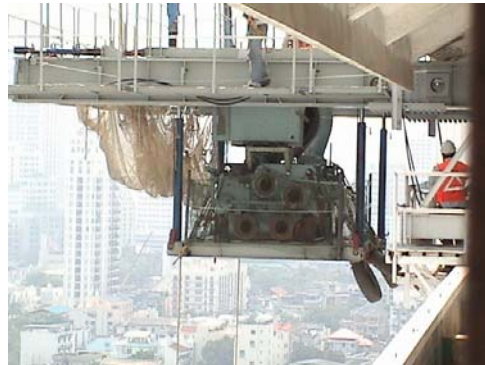
รูปที่ 3.34 ขณะทำการติดตั้ง

โครงการ	พื้นที่ทำงาน	เวลาทำงาน		การปฏิบัติงาน
		เข้า	ออก	
ระบบปรับอากาศ				
Main Chillers ระบบท่อน้ำเย็น และระบบไฟฟ้าควบคุมการทำงาน	พื้นที่บริเวณชั้น 19 และชั้น 8	08.00 น. 08.00 น.	04.00 น. 24.00 น.	<ul style="list-style-type: none"> การปฏิบัติงาน จะเริ่มจากการเจาะผนังอาคารชั้น 19 ที่เป็นห้องเครื่อง Chillers แล้วจึงทำการติดตั้งระบบ Hydraulic lifting system เนื่องจากมีพื้นที่ในการขนย้ายจำกัด เพื่อทำการยกเครื่อง Chillers ไปไว้ยังจุดพักที่ชั้น 8 ก่อนที่จะนำรถ Crane มาขนลงไปจากชั้น 8 อีกที เนื่องจากมีพื้นที่จำกัด ก่อนทำการขนย้าย Chillers ซึ่งพบว่ามีงานระบบบางส่วนอยู่ข้างใต้จุดขนย้ายที่จะทำการติดตั้ง Temporary platform สำหรับระบบ Hydraulic lifting จึงต้องทำการย้ายงานระบบที่มีอยู่ ณ จุดที่จะทำการขนย้ายไปติดตั้งไว้ยังจุดใกล้เคียงก่อน ทำการติดตั้ง Derrick crane ที่ชั้นดาดฟ้า เพื่อใช้ในการประกอบระบบ Hydraulic lifting โดยใช้พื้นที่ลานจอดเฮลิคอปเตอร์ในการติดตั้ง การเปลี่ยน Chillers ทำโดยการเปลี่ยนทีละตัว เพื่อไม่ทำให้ระบบหลักต้องได้รับผลกระทบ หรืออัตราการทำงานลดลง ทำการปิดระบบ Chiller ที่จะทำการขนย้าย แล้วจึงถอดอุปกรณ์ทั้งหมดที่เชื่อมต่อเข้ากับเครื่องออก แล้วจึงทำการยกเครื่องด้วยระบบ Hydraulic lifting ออกมายังข้างอาคารชั้น 19 แล้วจึงทำการยกลงไปยังจุดขนถ่ายที่ชั้น 8 หลังจากนั้น จึงทำการยกอุปกรณ์ที่จะทำการเปลี่ยนโดยใช้รถ Crane ขนจากชั้น Ground ขึ้นไปยังชั้น 8 และขนอุปกรณ์เดิมจากชั้น 8 ลงไปยังรถขนอุปกรณ์ที่นำมาเปลี่ยน นำอุปกรณ์ใหม่ขนย้ายขึ้นไปยังชั้น 19 ด้วยระบบ Hydraulic lifting แล้วนำไปติดตั้ง ณ ตำแหน่งของอุปกรณ์เดิม แล้วจึงทำการเชื่อมต่ออุปกรณ์ใหม่เข้ากับระบบเดิม แล้วเดินเครื่องทดสอบระบบ

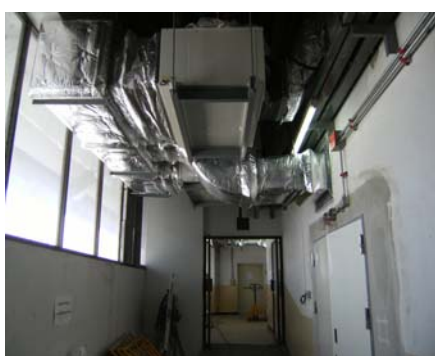
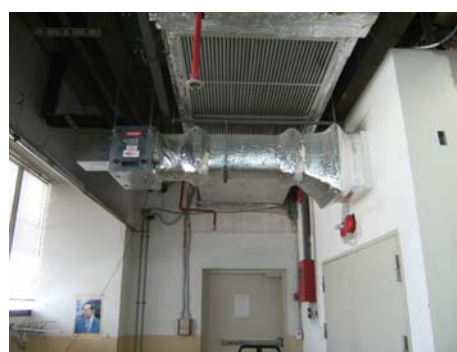
รูปที่ 3.40 หลังการติดตั้ง

โครงการ	พื้นที่ทำงาน	เวลาทำงาน		การปฏิบัติงาน
		เข้า	ออก	
ระบบปรับอากาศ				
ระบบปรับอากาศในห้องเครื่องไฟฟ้า	ภายในอาคาร บริเวณห้องเครื่องไฟฟ้า	08.00 น.	24.00 น.	<ul style="list-style-type: none"> ทำการขนย้ายอุปกรณ์ขึ้นไปยังชั้น 19 ผ่าน ลิฟต์ขนของ แล้วจึงทำการติดตั้งอุปกรณ์

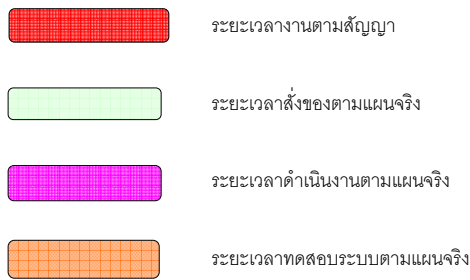
แผนภาพที่ 4.3 ช่วงระยะเวลาการดำเนินการปรับปรุงระยะที่ 1

จากรูป จะพบว่า ในโครงการ ระยะที่ 1 จะมีความคลาดเคลื่อนของแผนงานตามจริงที่ทำการเริ่มหลังแผนงานตามสัญญาไปประมาณ 4 เดือน เนื่องจากว่า ทางธนาคาร ยังคงต้องทำการพิจารณา และตรวจสอบราคา และขั้นตอนในการดำเนินงานที่ไม่ส่งผลกระทบต่อการใช้อาคาร และการดำเนินธุรกิจของธนาคาร จากทางกลุ่มผู้รับจ้างที่ทำการเสนอมา เพื่อคัดเลือกผู้รับจ้างที่สามารถปฏิบัติงานได้ตามนโยบาย และขอบเขตที่ตั้งไว้มากที่สุด และในโครงการ ระยะที่ 2
