บทที่ ๑

บทนำ

๒.๑ ที่ตั้ง ศูนย์การค้าเซ็นทรัลพลาซา ตั้งอยู่ทางตอนใต้ของ เขตบาง เชน ณ บริเวณพื้นที่สามเหลี่ยมย่านพหลโยธินของการรถไฟแห่งประเทศไทย ตั้งอยู่ท่ามกลางพื้นที่ที่เป็นเป้าหมายบริเวณตลาดของโครงการ มีพื้นที่รวมกันทั้งสิ้น ๖๔๘.๗๖ ตารางกิโลเมตร ซึ่งมีประชากรรวม ๑,๔๗๔,๓๕๖ คน มีจำนวนครัวเรือน ๒๑๘,๒๐๐ ครัวเรือน มีความหนาแน่นของประชากรเฉลี่ย ๒,๑๑๐ คนต่อตารางกิโลเมตร<sup>๑๑</sup> ดังแผนที่แนบที่ ๑

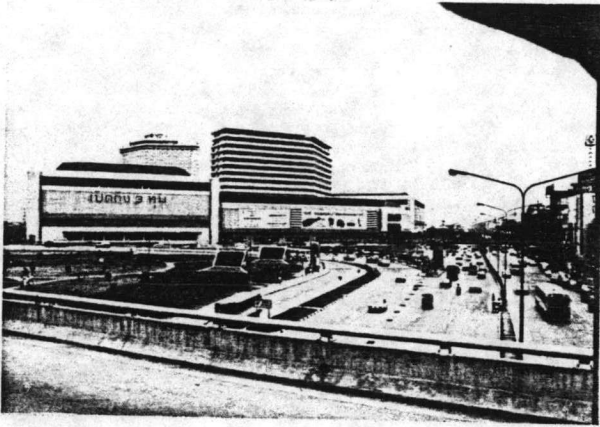
ภาพที่ ๑

แสดงกายภาพภายนอกอาคารศูนย์การค้า  
เซ็นทรัลพลาซ่า (จากทิศใต้)

๒.๒ สภาพแวดล้อม ที่ดินโดยรอบมีถนน ๒ สายสำคัญผ่านโครงการคือ ถนนวิภาวดี-รังสิต และถนนพหลโยธิน ซึ่งเชื่อมกันด้วยถนนทอวัง สภาพแวดล้อมทั่วไป ทิศเหนือเป็นโรงเรียนทอวัง ทิศตะวันออกเป็นย่านพาณิชยกรรมและตลาดสดลาดพร้าว ทิศตะวันตกเป็นสวนจตุจักร ทิศใต้เป็นสะพานลอยลาดพร้าว (ดูภาพที่ ๑)

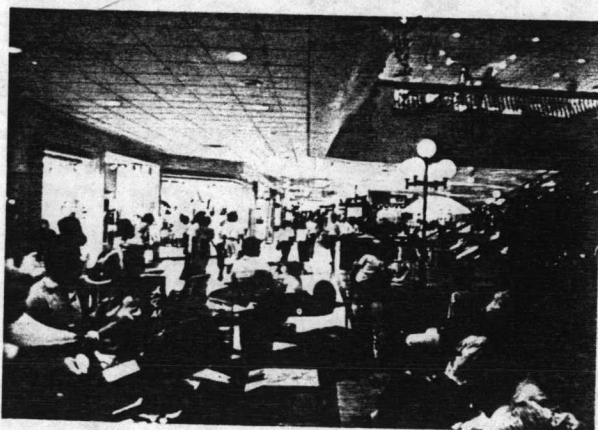
ภาพที่ ๒

แสดงสภาพทางกายภาพของทางเดิน

(ที่ปลายของทางเดินในภาพ

เป็นซูปเปอร์มาเก็ต)

← บริเวณที่นั่งพัก

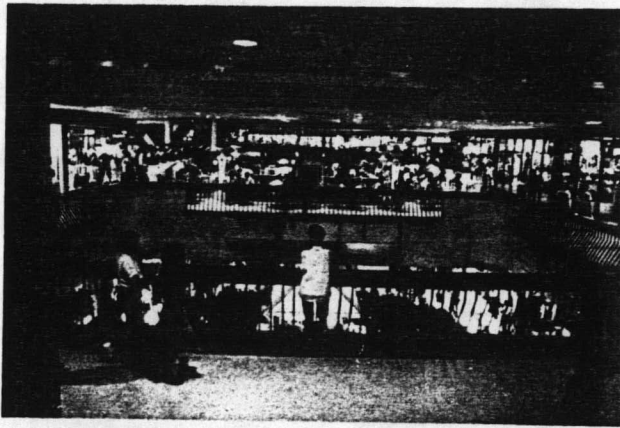
ภาพที่ ๓

แสดงสภาพทางกายภาพของทางเดิน

← ช่องโล่ง

สัญจรทางตั้งระหว่างชั้นที่ ๒ กับชั้นที่ ๑ และชั้นที่ ๓ ส่วนใหญ่ใช้บันไดเลื่อนซึ่งมีทั้งหมด ๖ ชุด โดยบันไดเลื่อนที่ติดตั้งบนชั้นที่ ๒ นี้ติดตั้งบนทางเดินของพื้นที่ซีกเดียวกันทั้งหมด การแบ่งร้านค้าของพื้นที่ซีกที่ไม่มีบันไดเลื่อนแบ่งเป็นร้านค้าเล็ก ๆ จำนวน ๖๔ ร้าน การแบ่งลักษณะนี้ทำให้ร้านค้าบริเวณข้างในส่วนใหญ่ต้องเข้าจากทางเดินย่อย ส่วนพื้นที่ซีกที่มีบันไดเลื่อนมีร้านค้าย่อย ๑๑ ร้าน โดยร้านค้าทุกร้านเข้าได้จากทางเดินหลักและร้านค้าแต่ละร้านส่วนใหญ่มีพื้นที่มากกว่าร้านค้าของพื้นที่ซีกที่ไม่มีบันไดเลื่อน ดังภาพที่ ๓ และแผนภูมิที่ ๒
