อิทธิพลของการรั่วซึมของอากาศต่อการใช้พลังงานในอาคารปรับอากาศผ่านทางผนังและช่องเปิด

วิทยานิพนธ์นี้เป็นส่วนหนึ่งของการศึกษาตามหลักสูตรปริญญาสถาปัตยกรรมศาสตรมหาบัณฑิต

คณะสถาปัตยกรรมศาสตร์ จุฬาลงกรณ์มหาวิทยาลัย

THE INFILTRATION EFFECTS ON ENERGY USAGE THROUGH WALL AND WINDOWS
IN AIR-CONDITIONED BUILDING

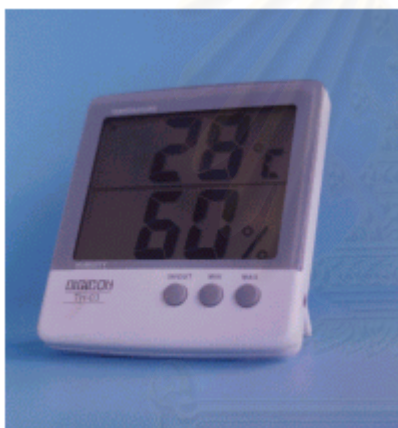
2. เครื่องเทอร์โมมิเตอร์แบบ ดิจิตอล ของ DIGICON รุ่น TH-03 เพื่อใช้ในการวัด อุณหภูมิและความชื้นในการคำนวณหาค่าที่แตกต่างของ Enthalpy ระหว่างภายนอกและภายใน ห้องปรับอากาศ

รูปภาพที่ 1.2 เครื่องเทอร์โมมิเตอร์แบบดิจิตอล

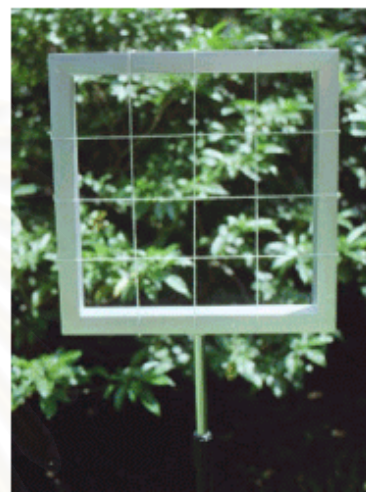
3. ถุงพลาสติกที่ใช้ในการรวบรวมลมที่เกิดจากการรั่วซึมของอากาศ โดยให้ผ่าน พื้นที่หน้าตัดขนาด 1 ตารางฟุต ตัวเลขที่ออกมาจะเป็นค่าเท่ากับ cfm สามารถที่จะนำไปใช้ในการ คำนวณต่อไป ถุงดังกล่าวจะต้องมีการทดสอบว่าถุงไม่มีการรั่วซึมของอากาศก่อนที่จะผ่าน พื้นที่หน้าตัดนั้นเพื่อให้ได้ค่าที่ถูกต้องมากที่สุด บริเวณหน้าตัดได้ทำการแบ่งพื้นที่หน้าตัดออกเป็น 9 จุดเท่าๆกันเพื่อใช้ในการรวบรวมข้อมูลที่ได้จากหลายๆตำแหน่ง แล้วนำมาทำการหาค่าเฉลี่ย เพื่อให้ได้ข้อมูลที่ถูกต้องที่สุด โดยการใช้มาตรฐานในการตรวจสอบการรั่วซึมของอากาศจาก มาตรฐาน ASTM E 783-93 หัวข้อเรื่อง Standard Test Method for Field Measurement of Air Leakage Through Installed Exterior Windows and Doors ในการวัดปริมาณการรั่วซึมของ อากาศผ่านทางช่องเปิดขณะปิด ดังภาพ

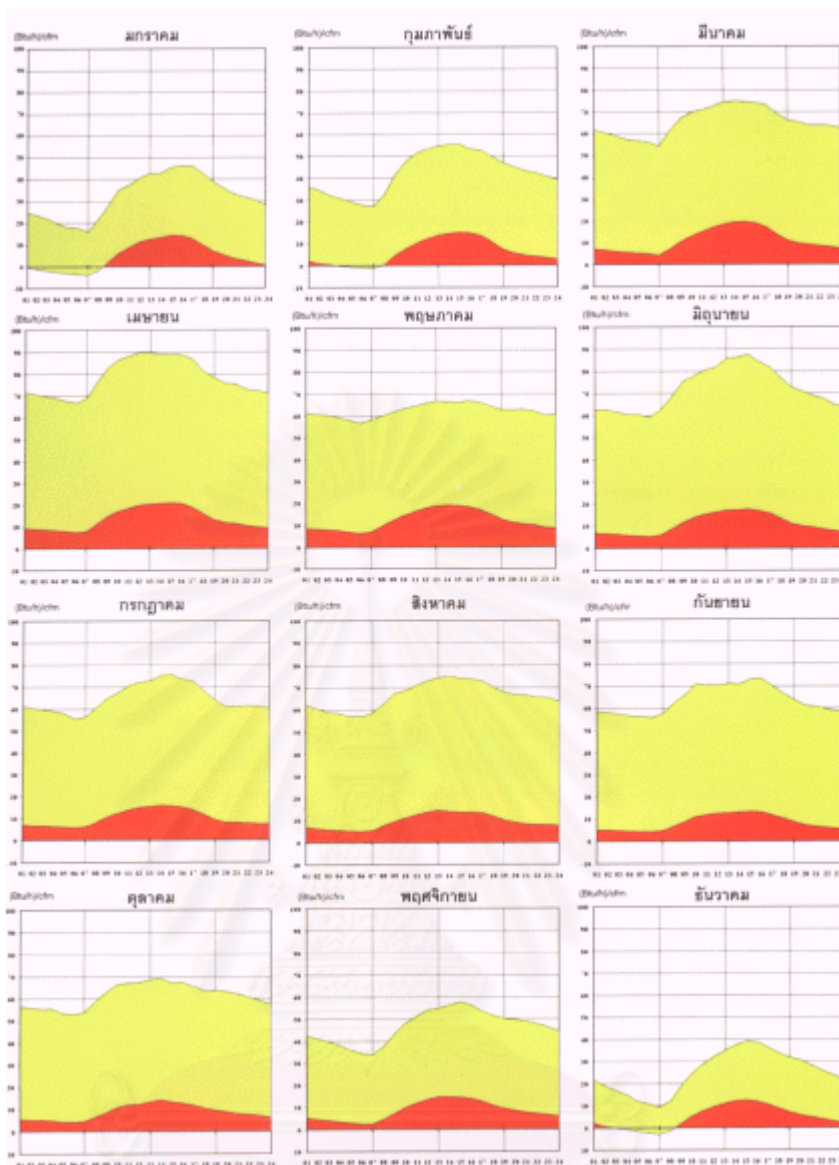
แผนภูมิที่ 2.1 แสดงปริมาณพลังงาน เฉลี่ยใน 1 วันของแต่ละเดือนที่ต้องใช้ในการลดความชื้นและลดอุณหภูมิให้กับอากาศ (สุนทร บุญญาริการ, 2542:59)

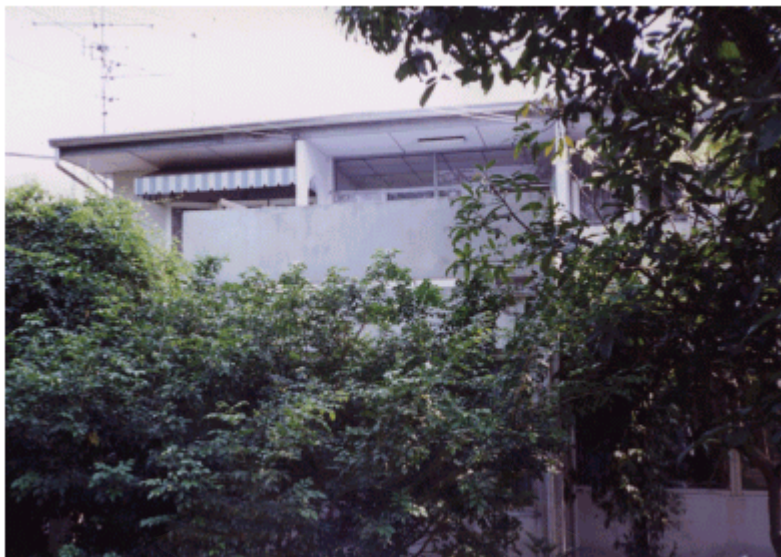
สถานที่ทดลองมีลักษณะเป็นบ้าน 2 ชั้น การก่อสร้างเป็นแบบก่ออิฐ ฉาบปูนซึ่งนิยมก่อสร้างในประเทศไทย มีพื้นที่ใช้สอยประมาณ 150 ตารางเมตร ความสูงไม่เกิน 10.00 เมตร ตรงตามวัตถุประสงค์ที่ได้ตั้งเอาไว้ โดยช่องเปิดที่ทำการทดลองนั้นพบได้ทั้งหมดในบ้านหลังเดียวกันนี้ โดยมีทิศทางเดียวกัน ยกเว้นช่องเปิดติดตายและช่องเปิดแบบบานเลื่อนที่มีทิศทางแตกต่างกันออกไป สภาพแวดล้อมโดยทั่วไปมีลักษณะร่มรื่น ตั้งอยู่บริเวณถนน พหลโยธิน เขต ลาดพร้าว

รูปภาพที่ 3.2 ลักษณะบ้านที่เข้าทำการทดลอง

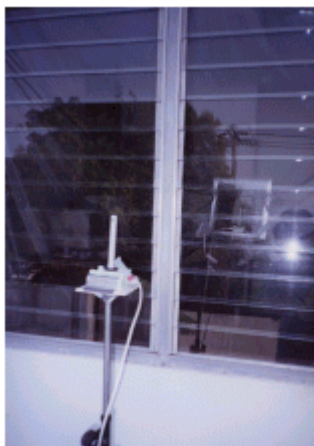
- บานกรอบบานเกล็ด วงกบไม้การก่อสร้างแบบธรรมดาทั่วไป ขนาดกว้าง 1.56 เมตร สูง 1.20 เมตร คาดว่าเป็นช่องเปิดที่มีการรั่วซึมของอากาศมากที่สุด ให้คะแนนสำหรับการจำแนก ความสำคัญ เท่ากับ 1 หรือไม่ดีมากที่สุด ติดตั้งอยู่ในทิศใต้

รูปภาพที่ 3.4 ลักษณะของช่องเปิดบานเกร็ดที่ทำการทดลอง

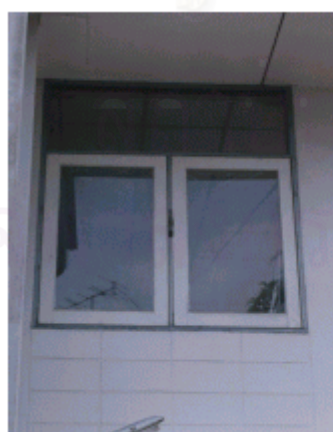
- บานเปิดบานกรอบไม้ วงกบไม้ การก่อสร้างแบบธรรมดา ขนาดกว้าง 1.56 เมตร สูง 1.20 เมตร คาดว่าเป็นช่องเปิดที่มีการรั่วซึมของอากาศมากรองลงมา ให้คะแนนสำหรับการจำแนก ความสำคัญ เท่ากับ 2 หรือพอใช้

รูปภาพที่ 3.5 ลักษณะของช่องเปิดบานเปิดที่ทำการทดลอง

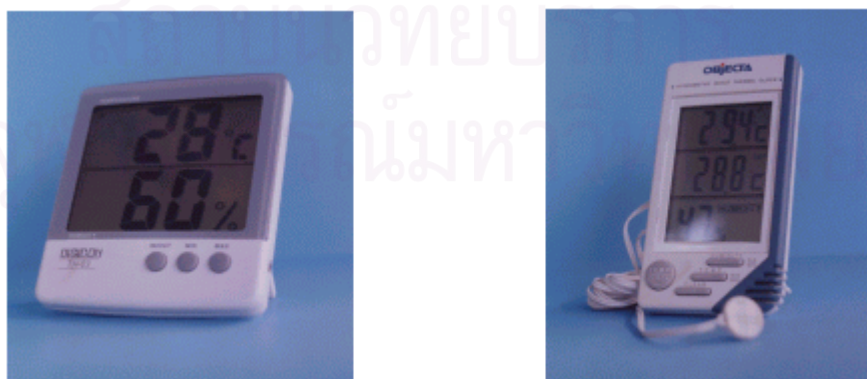
- เครื่องเทอร์โมมิเตอร์แบบ ดิจิตอล ของ DIGICON รุ่น TH-03 เพื่อใช้ในการวัดอุณหภูมิและความชื้นในการคำนวณหาค่าที่แตกต่างของเอ็นทัลปี ระหว่างภายนอกและภายในห้องปรับอากาศ

รูปภาพที่ 3.9 เครื่องมือวัดอุณหภูมิและความชื้นที่ผ่านการปรับแต่งแล้ว

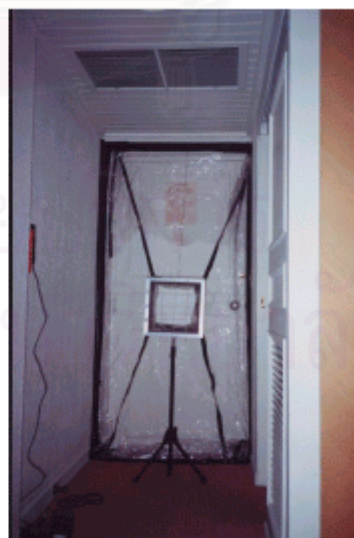
จากการทดลองพบว่าในห้องพักแต่ละห้อง มีการรั่วซึมของอากาศบริเวณประตูทางเข้าห้องมากกว่าบริเวณที่เปิดออกสู่ระเบียง คือ ที่ทางเข้าห้องจะมีการรั่วซึมของอากาศประมาณ 51.60 cfm ในขณะที่ทางด้านระเบียงจะมีประมาณ 20-25 cfm แต่ขณะที่มีพายุหรือลมแรงจัดซึ่งเกิดขึ้นไม่มากนักทางด้านระเบียงก็จะมีอัตราการรั่วซึมของอากาศสูงมากถึง ประมาณ 800 cfm บริเวณรอยต่อของประตูแม้ในขณะที่ปิดสนิทก็ตาม ซึ่งเป็นสาเหตุของการสูญเสียพลังงานเท่ากับ 79,200 BTU/Hr.หรือคิดเป็นค่าไฟฟ้าเท่ากับ 58 บาทต่อชั่วโมง จากการรั่วซึมของอากาศบริเวณประตูทางเข้าห้องนี้เอง ทำให้ต้องสูญเสียพลังงานกับการรั่วซึมเหล่านี้ คิดเป็นค่าไฟฟ้า จำนวน 2831 หน่วยต่อวัน หรือ 7000 บาทต่อวันและ 2.58 ล้านบาทต่อปี เป็นค่าพลังงานที่สูญเสียไปอย่างเปล่าประโยชน์

รูปภาพที่ 3.13 แสดงอุปกรณ์วัดความเร็วลมเพื่อคำนวณพลังงานที่สูญเสียไปกับการรั่วซึมของอากาศ

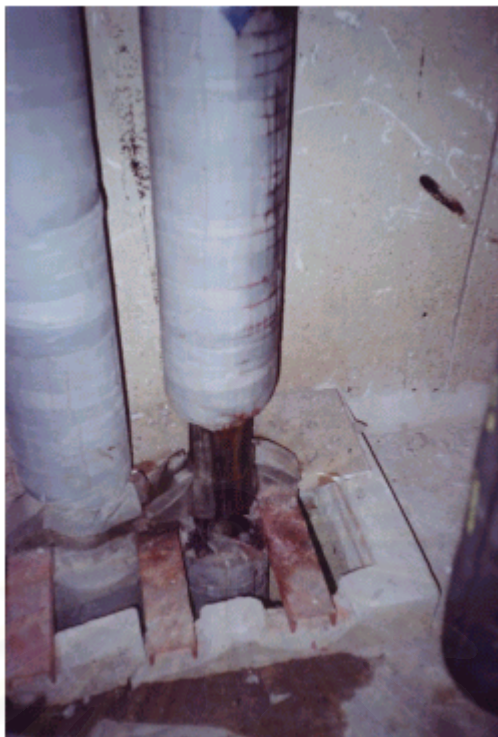
| ปัญหามีสาเหตุจาก | <p>การที่ระบบปรับอากาศมีความชื้นสูงมากก็เนื่องมาจาก บริเวณที่เป็นห้อง AHUในแต่ละชั้น มีจุดที่เดินท่อทางตั้งที่ทะลุถึงกันหมดทุกชั้น ทำให้อากาศที่มีความชื้นสูงกว่า เข้ามาผสมกับอากาศที่เกิดจากการดึงอากาศreturn เข้าเครื่องบริเวณ mixed air chamber แล้วจ่ายเข้าสู่ระบบปรับอากาศ ทำให้อากาศที่จ่ายออกมามีความชื้นและอุณหภูมิสูง ประมาณ 17 องศาเซลเซียส ความชื้นสัมพัทธ์ 98% ความเร็วลมที่หัวจ่ายภายในห้องประมาณ 550 fpm ความเร็วลมบริเวณหัวจ่ายทางเดิน ประมาณ 850 fpm</p> |

รูปภาพที่ 3.14 ท่อทางตั้งในห้องmixed air chamber สามารถทะลุถึงกันทุกชั้น ทำให้อากาศที่ร้อนและชื้นกว่าผสมกับอากาศที่กลับเข้ามา กลายเป็นลมจ่ายที่มีอุณหภูมิและความชื้นสูง

แนวทางการแก้ปัญหา การแก้ปัญหาควรที่จะเริ่มแก้ไขบริเวณ AHU โดยไม่ให้เกิดการรั่วซึมระหว่างชั้น ป้องกันอากาศที่ร้อนและมีความชื้นสูงกว่าเข้ามาผสมกับอากาศที่ต้องจ่ายเข้าสู่ระบบปรับอากาศ ปรับความเร็วลมที่หัวจ่ายให้พอเหมาะกับจุดที่จ่าย วัสดุที่มีการใช้ในห้องต้องเลือกชนิดที่มีการสะสมความร้อนและความชื้นน้อยเพื่อไม่ก่อให้เกิดภาวะการทำความเย็น

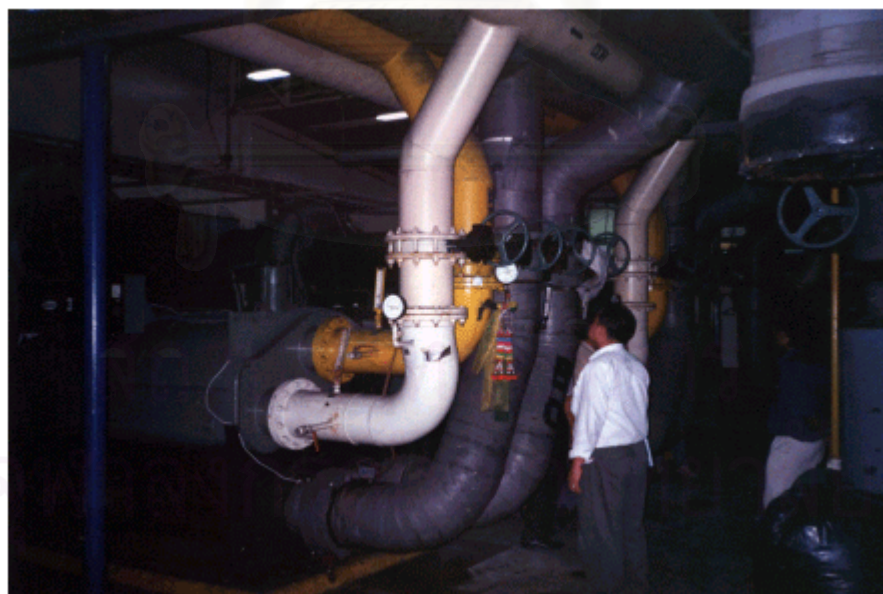
รูปภาพที่ 3.19 การใช้น้ำมาระบายความร้อนให้กับChiller นอกจากจะได้น้ำร้อนจากการระบายแล้วยังช่วยในการประหยัดพลังงานในการระบายความร้อนให้กับChiller อีกทางหนึ่งด้วย

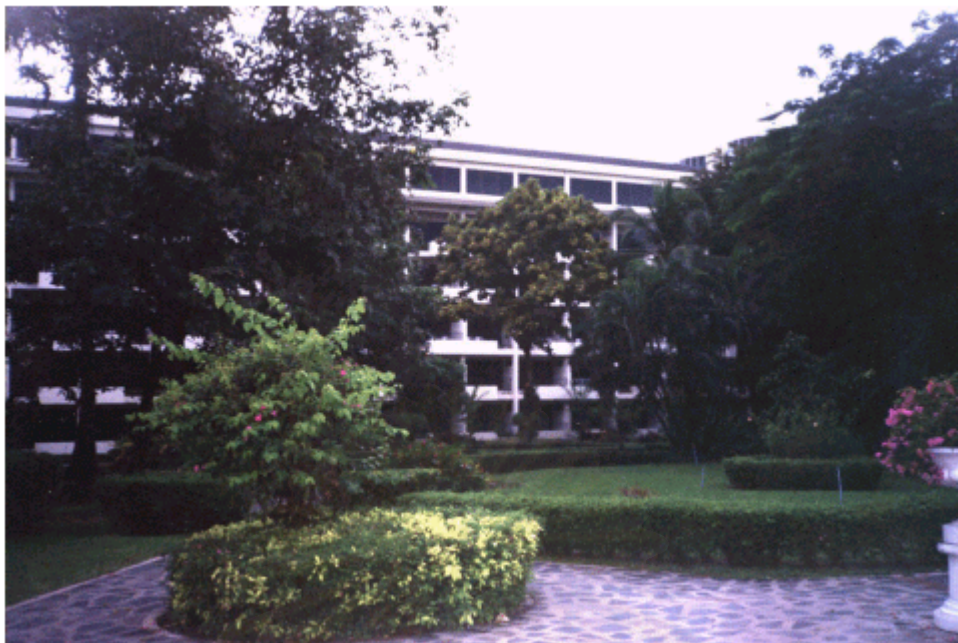
รูปภาพที่ 3.20การใช้ต้นไม้เพื่อให้ร่มเงากับอาคารและบังทิศทางลมที่เข้าปะทะอาคาร ตลอดจนการปรับปรุงสภาพแวดล้อมให้เย็นเพื่อให้ผู้อาศัยอาคารมีอุณหภูมิต่ำ

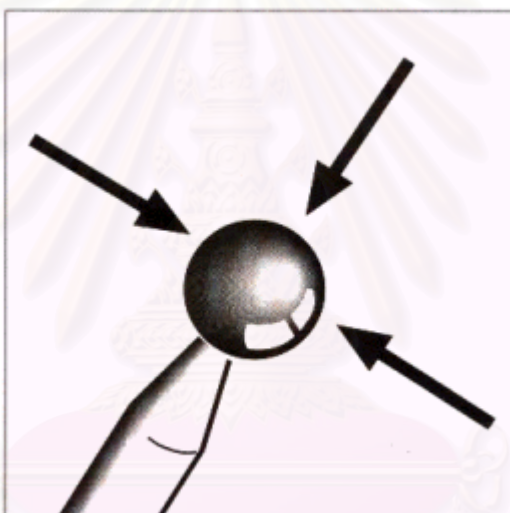
หลักการที่สำคัญในการวัดโดยใช้หัววัดแบบความร้อน คือ “หลักการที่ว่าความร้อนที่เกิดขึ้นจะลดลงเมื่อมีความเย็นเข้ามากระทบ” อุณหภูมิที่เก็บจะมีค่าคงที่ผ่าน regulating switch ตัวควบคุมจะแสดงความเร็วลมที่ถูกต้องในขณะนั้นออกมา เมื่อมีการนำหัววัดแบบความร้อนไปใช้ในการวัดความเร็วลมแบบ turbulent ผลที่ได้จะเกิดจากลมที่มีกระทำกับหัววัดในทุกทิศทาง ดังนั้นในการวัดแบบ turbulent หัววัดที่ใช้ความร้อนจะวัดได้ค่าสูงกว่าหัววัดที่เป็นแบบใบพัด ด้วยหลักการเช่นนี้เมื่อมีการวัดความเร็วลมที่เกิดขึ้นในท่อ ควรที่จะวัดตรงส่วนของท่อที่มีลักษณะตรงมากกว่าส่วนที่โค้งงอไปมา และส่วนท่อที่ตรงจะต้องมีความยาวมากกว่า 10 เท่าของเส้นผ่าศูนย์กลางของภายในท่อก่อนถึงจุดที่วัดและมีความยาวหลังจากจุดที่วัดประมาณ 4 เท่าของเส้นผ่าศูนย์กลางของภายในท่อเองอีกประการหนึ่งด้วย และลมที่ผ่านเข้ามาจะต้องไม่ถูกรบกวนจากอุปกรณ์ต่างก่อนผ่านจุดที่วัด เช่น flaps, dips, angles etc.

รูปภาพที่ 3.22 แสดงหัววัดความเร็วลมแบบความร้อนที่สามารถวัดได้ทุกทิศทาง (hot ball anemometer) (TESTO: The Informative Catalogue :P146)

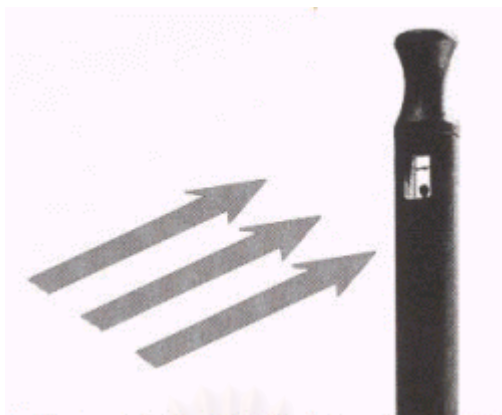
รูปภาพที่ 3.25 แสดงการรับทิศทางลมเพื่อวัดของหัววัดแบบความร้อน(TESTO: The Informative Catalogue :P146)

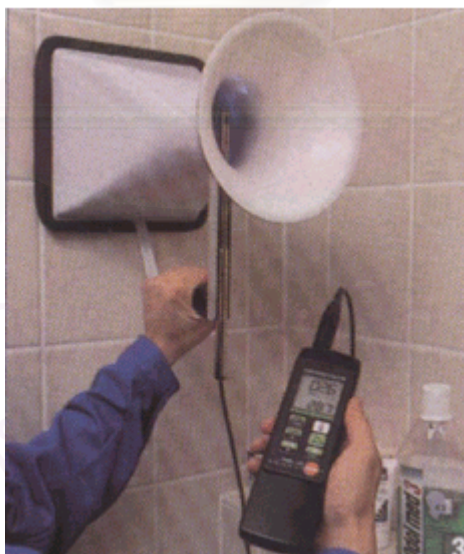
| x | = | velocity |
| 22 | = | funnel factor |

รูปภาพที่ 3.28 แสดงการวัดความเร็วลมที่ช่องด้วยfunnel ที่หน้างานจริง(TESTO: The Informative Catalogue :P157)

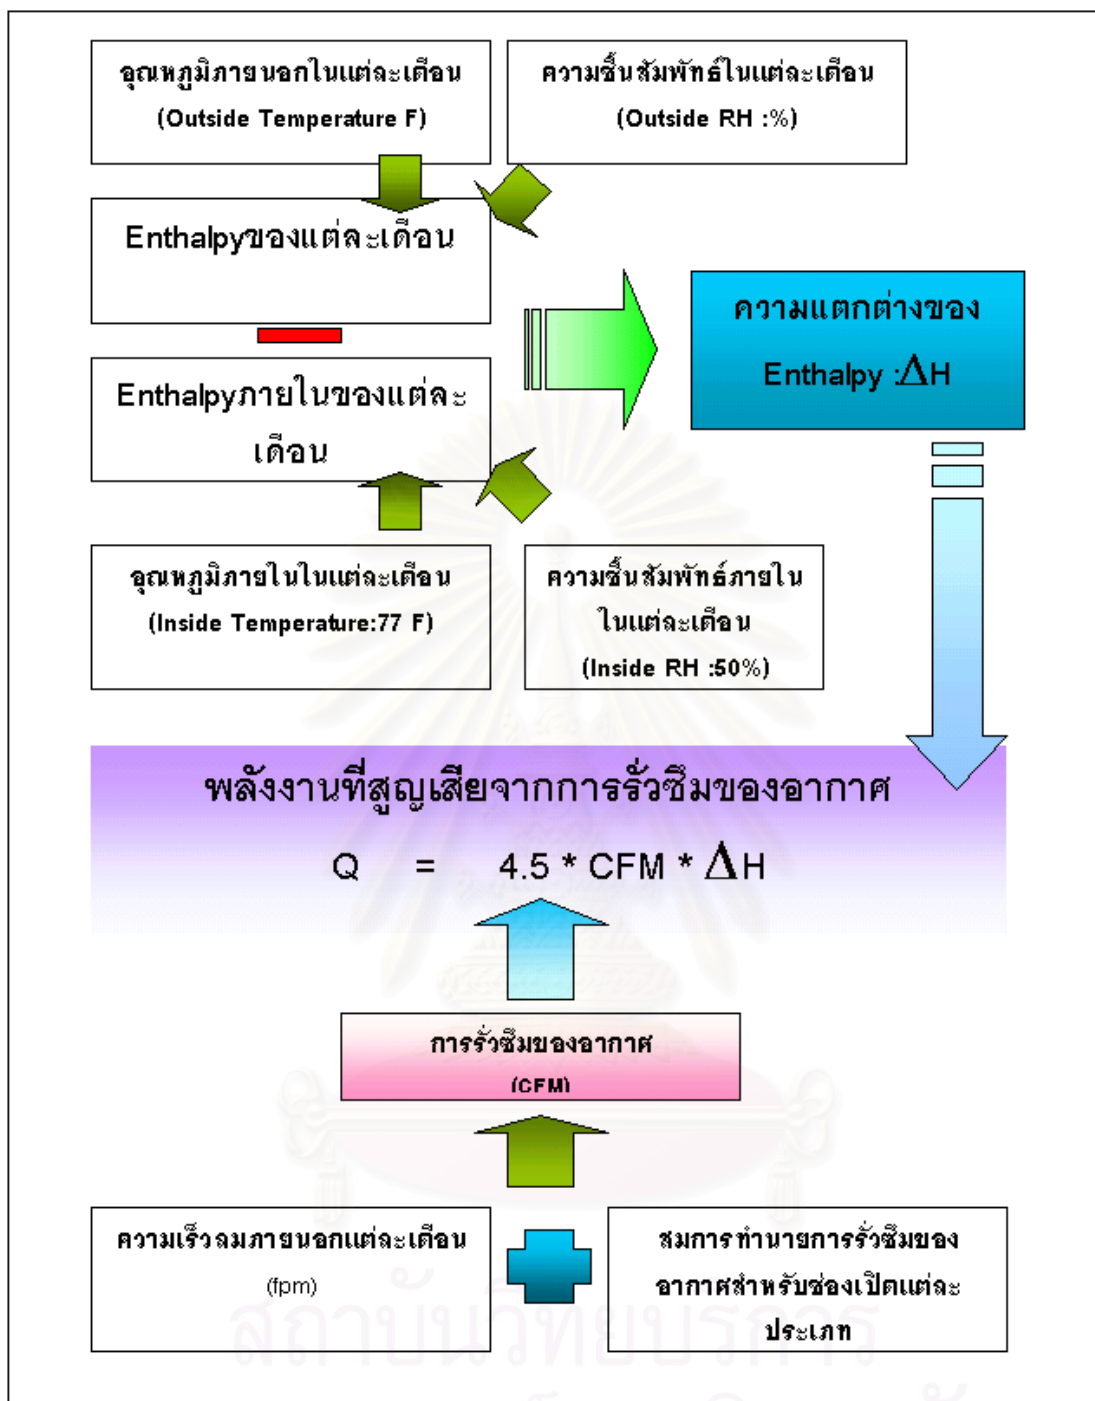
แผนภูมิที่ 4.1 แสดงขั้นตอนในการคำนวณและประเมินพลังงานที่สูญเสียจากการรั่วซึมของอากาศผ่านช่องเปิดแต่ละประเภท

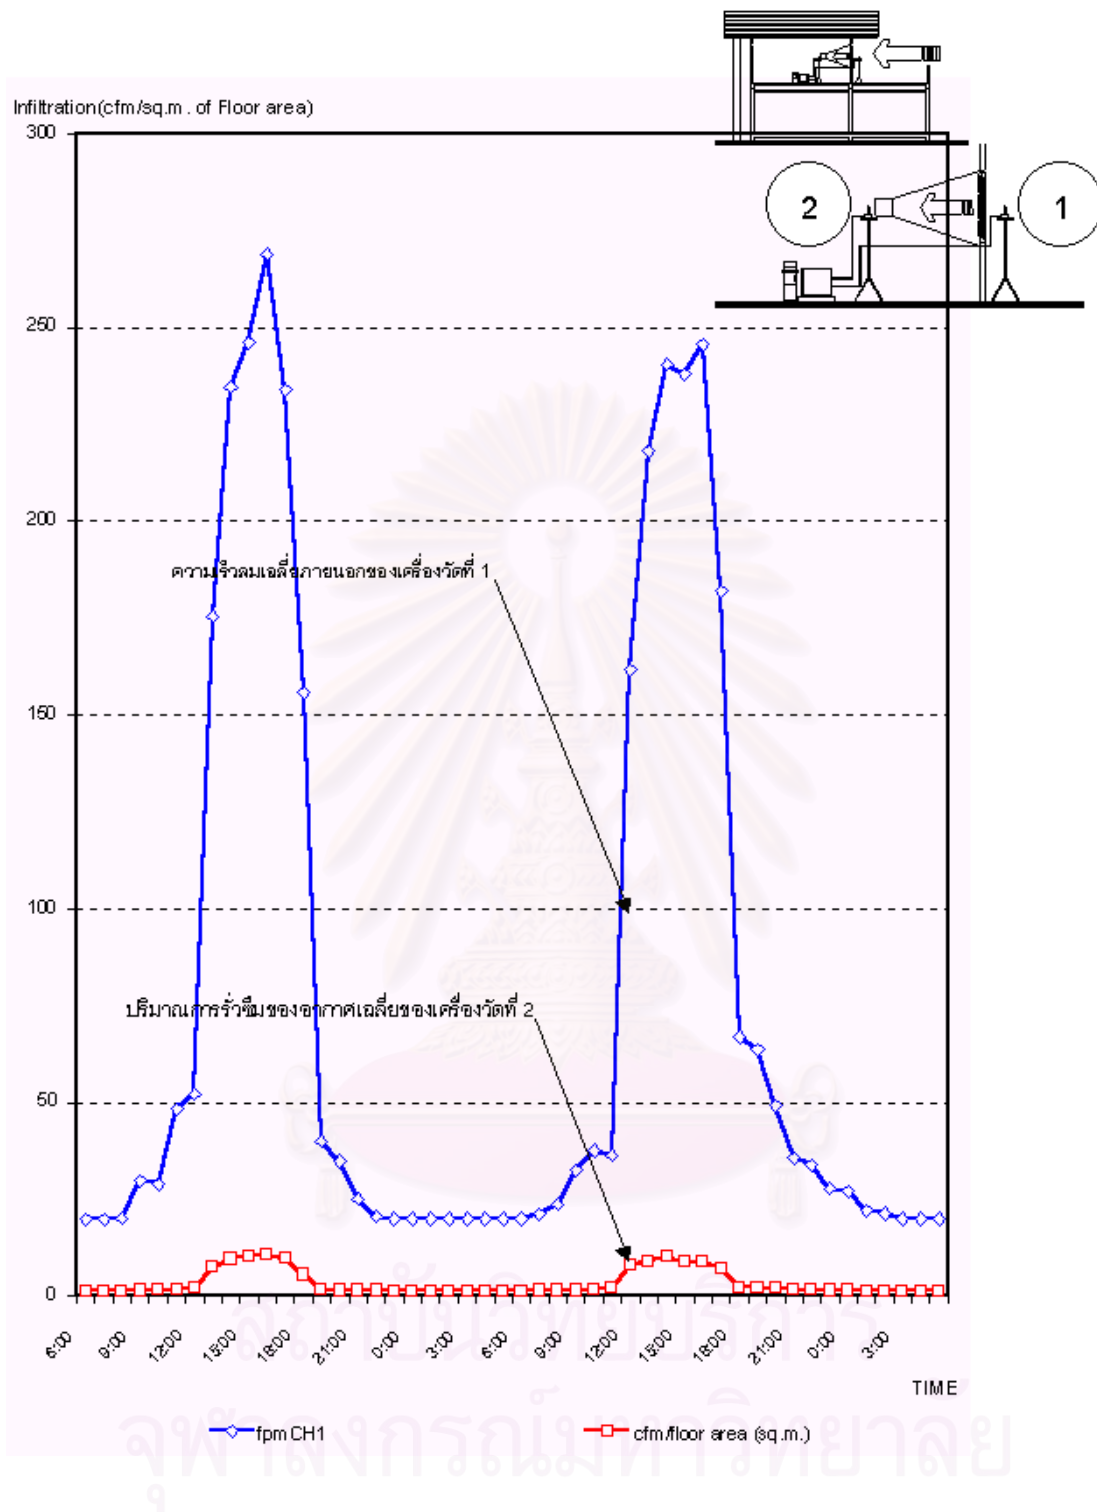
แผนภูมิที่ 4.30 แสดงความสัมพันธ์ระหว่างความเร็วลมภายนอกกับการรั่วซึมของอากาศต่อพื้นที่ใช้สอยของอาคาร 1 ตารางเมตร วันที่ 15-17 มีนาคม พ.ศ.2544

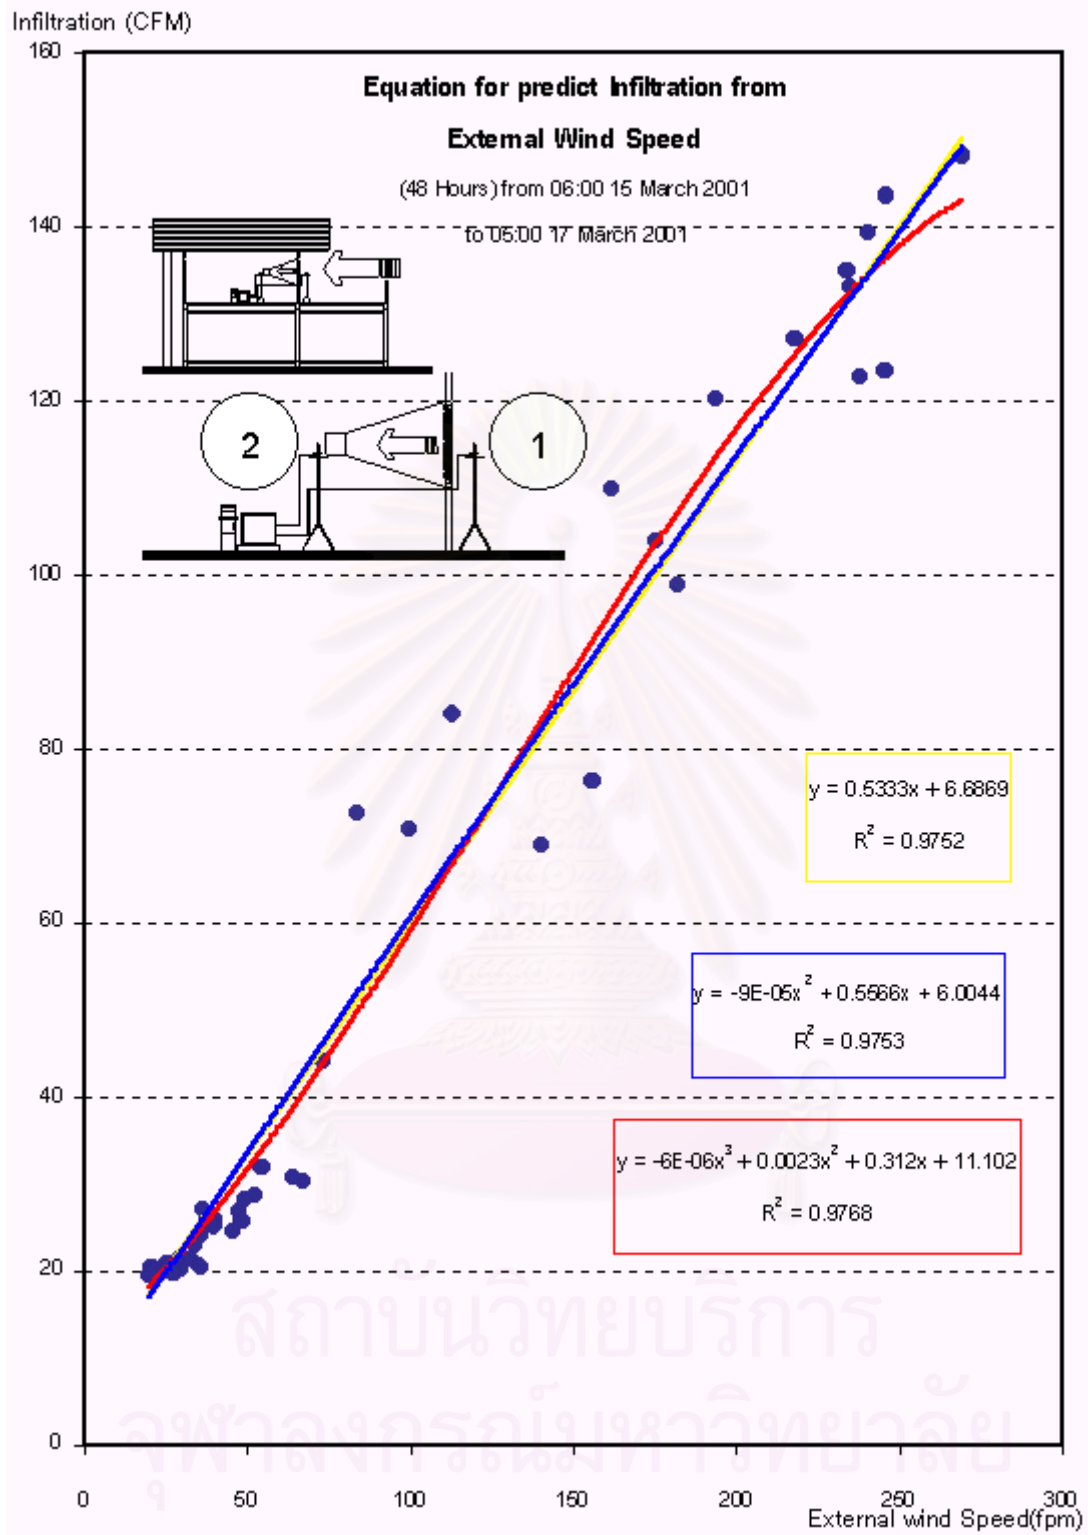
แผนภูมิที่ 4.32 แสดงสมการการทำนายผลการรั่วซึมของอากาศของช่องเปิดบานเลื่อน มีหน่วยเป็น ลูกบาศก์ฟุตต่อวินาที วันที่ 15-17 มีนาคม พ.ศ.2544

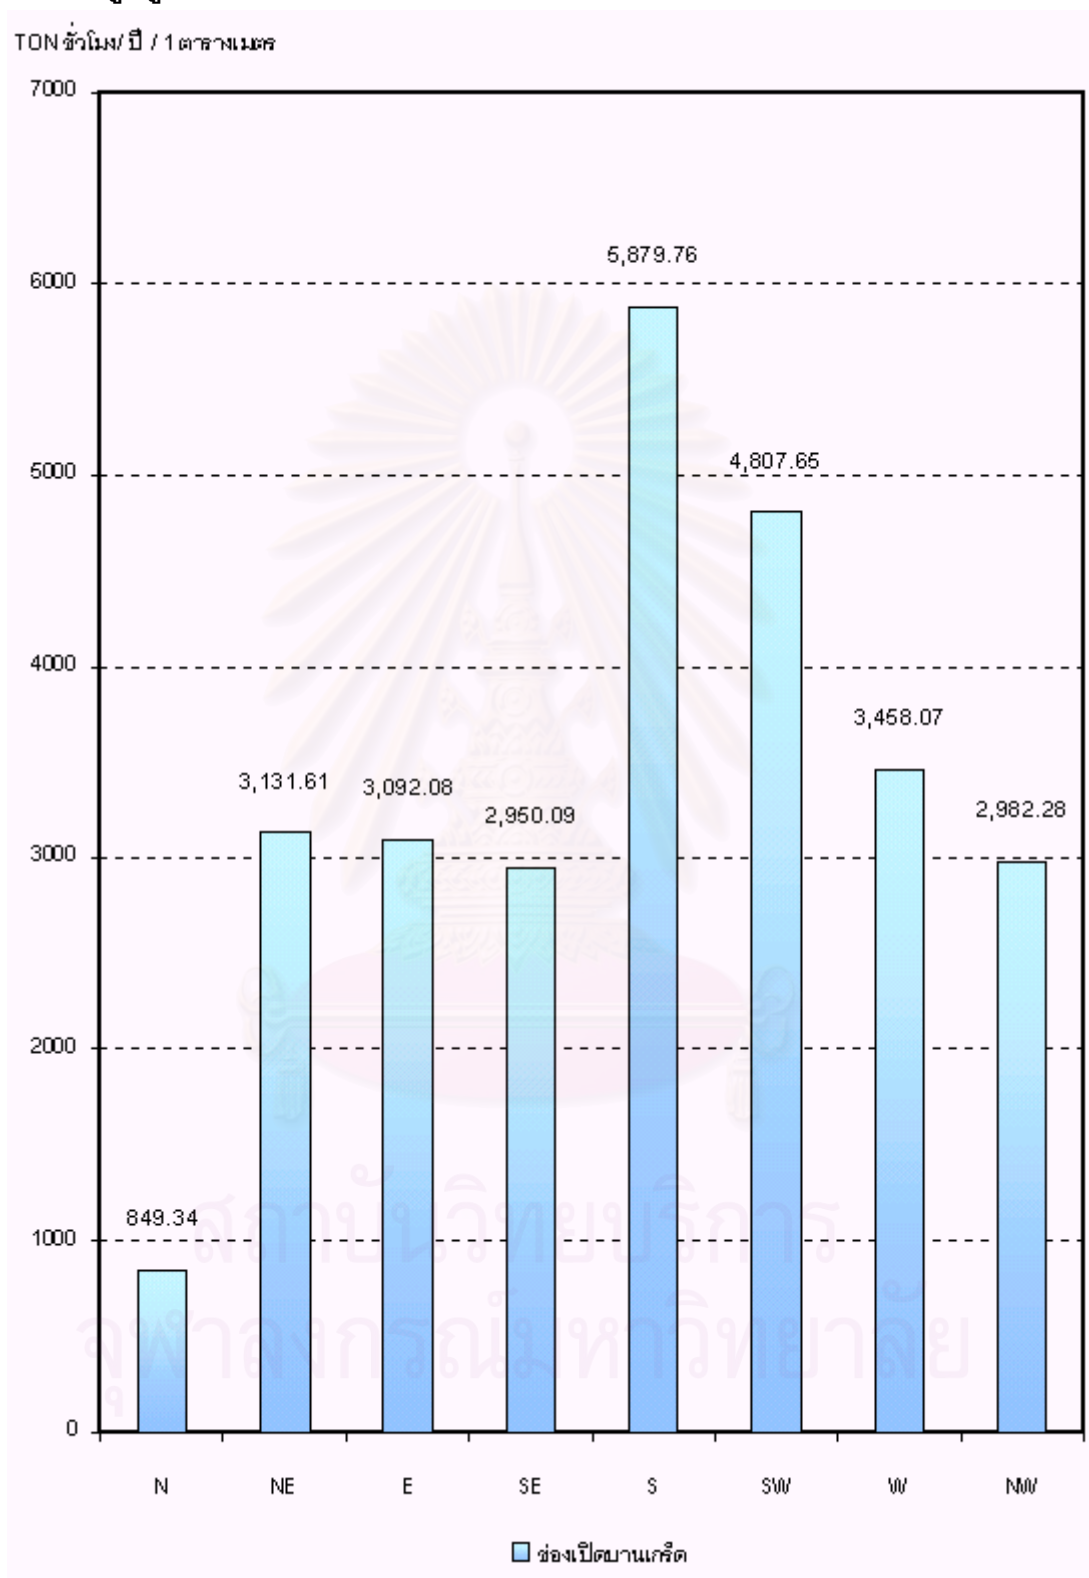
แผนภูมิที่ 5.9 การคาดการณ์ความเย็นที่เพิ่มจากการรั่วซึมอากาศผ่านช่องเปิดบานเกร็ด พื้นที่ขนาด 1 ตารางเมตรมีหน่วยเป็นตันต่อปีต่อ 1 ตารางเมตรจากข้อมูลภูมิอากาศปี พ.ศ.2538

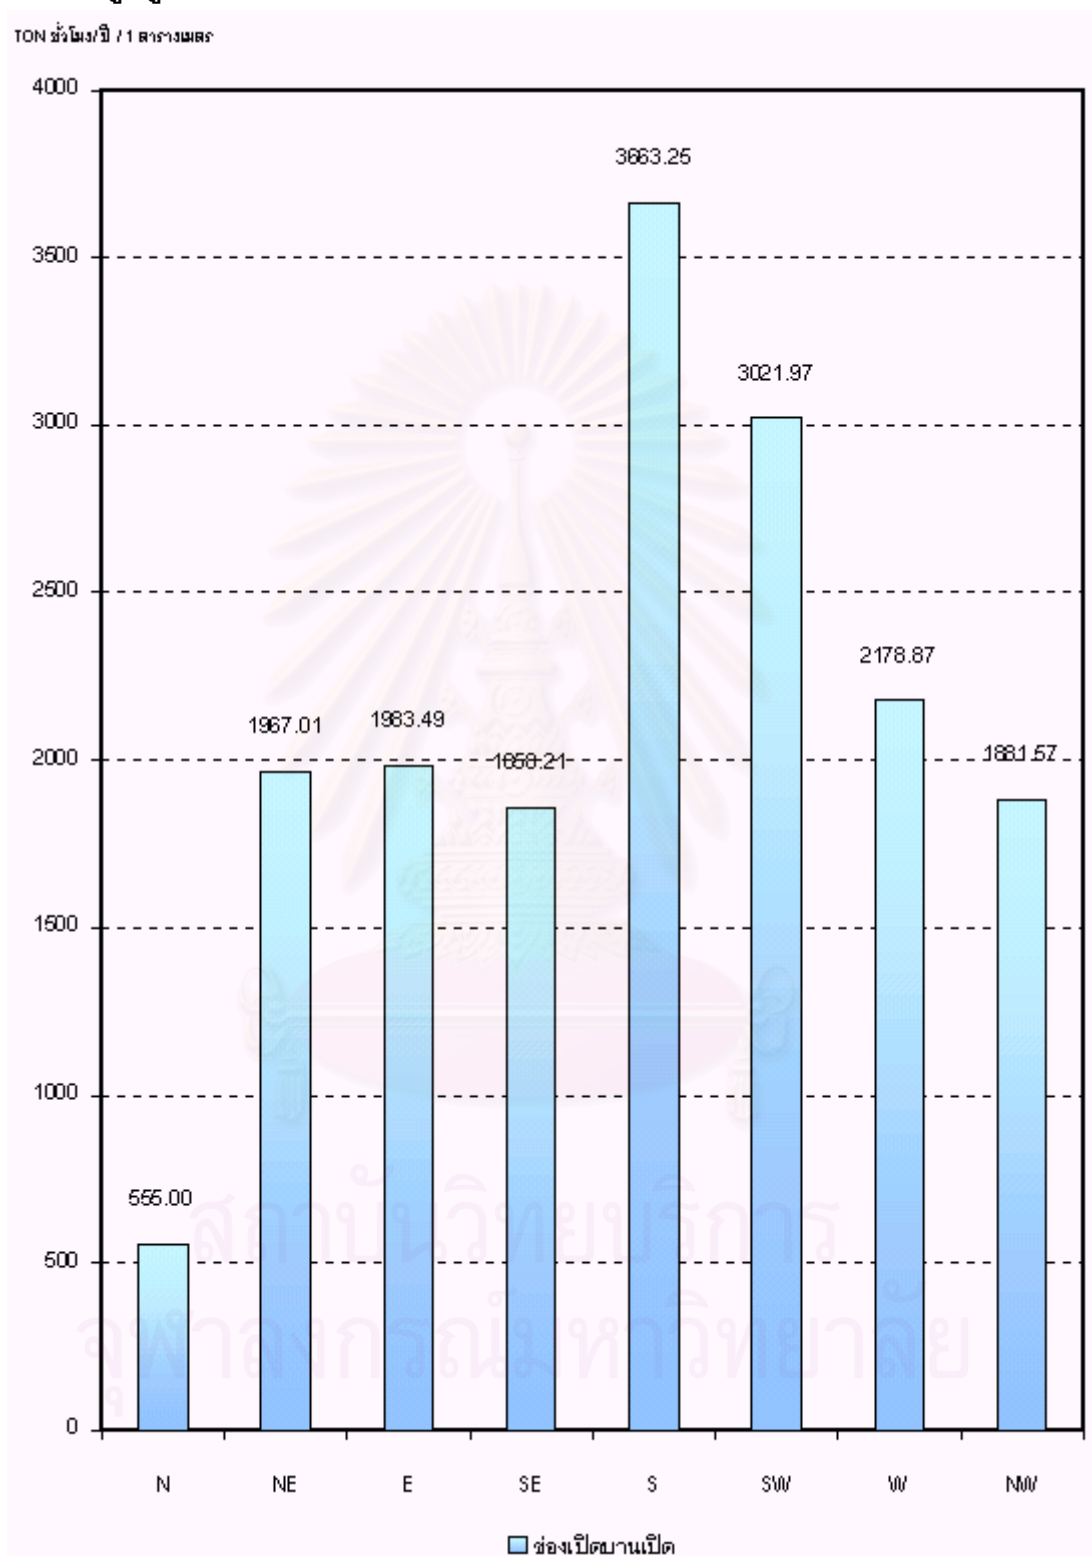
แผนภูมิที่ 5.10 ภาวะการทำความเย็นที่เพิ่มจากการรั่วซึมอากาศผ่านช่องเปิดบานเปิด พื้นที่ขนาด 1 ตารางเมตรมีหน่วยเป็นตันต่อปีต่อ 1 ตารางเมตรจากข้อมูลภูมิอากาศปี พ.ศ.2538
