การจัดการทรัพยากรกายภาพอาคารสำนักงาน ธนาคารเพื่อการเกษตร และสหกรณ์การเกษตร

FACILITY MANAGEMENT FOR OFFICE BUILDING OF THE BANK OF  
AGRICULTURE AND AGRICULTURE CO-OPERATIVES

A Thesis Submitted in Partial Fulfillment of the Requirements  
for the Degree of Master of Architecture Program in Architecture

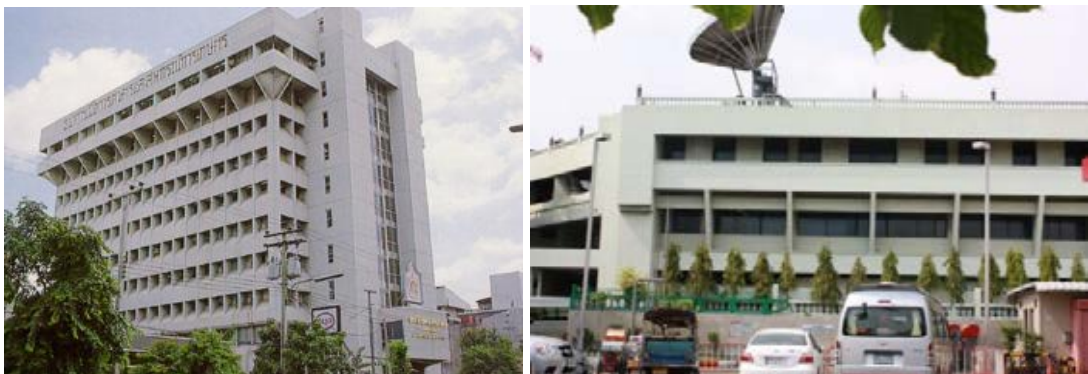
ภาพที่ 4.3 แสดงลักษณะอาคาร กลุ่มอาคารนางเลิ้ง

เป็นอาคารสำนักงานโครงสร้างคอนกรีตเสริมเหล็กความสูง 10 ชั้น และอาคารโครงสร้างคอนกรีตเสริมเหล็กความสูง 3 ชั้น มีพื้นที่อาคารรวม 22,966 ตารางเมตร แบ่งเป็นพื้นที่สำนักงาน 14,598 ตารางเมตร พื้นที่บันได ทางเดิน โถงลิฟต์ 1,999 ตารางเมตร พื้นที่ห้องน้ำ 756 ตารางเมตร พื้นที่งานระบบประกอบอาคาร 647 ตารางเมตร และพื้นที่จอดรถ 4,966 ตารางเมตร จอดรถจำนวน 162 คัน ดังแสดงในตารางที่ 4.1 ดังนี้

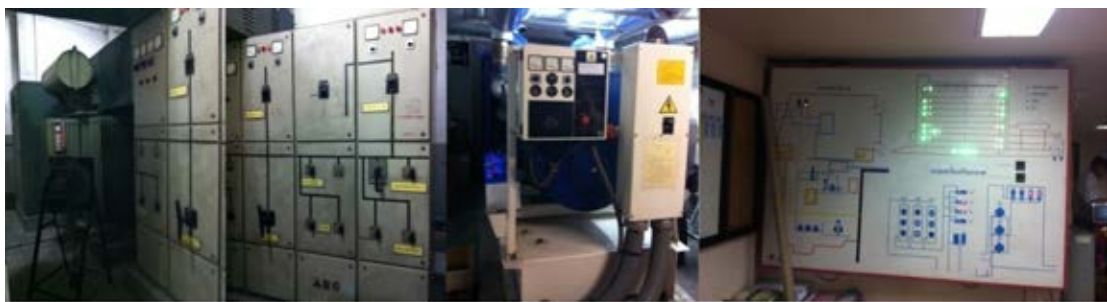
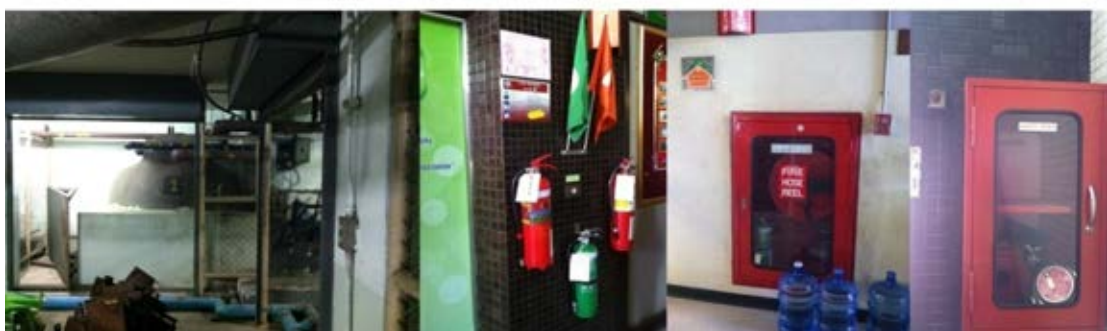
ห้องเครื่องไฟฟ้าและเครื่องกำเนิดไฟฟ้า

ระบบระบบดับเพลิง

ภาพที่ 4.5 แสดงระบบไฟฟ้าและระบบระบบดับเพลิง กลุ่มอาคารนางเลิ้ง

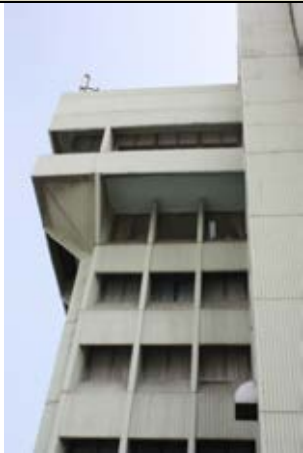
สภาพปัญหา	สาเหตุ	ตำแหน่ง	รูปภาพประกอบ
<p>1.ผนังด้านนอก ปานกลางจะต้องปรับปรุง ทำความสะอาดและทาสีใหม่</p>	<p>เนื่องจากผนังเปลือกอาคารได้ถูกออกแบบให้มีร่องเป็นเส้นแนวตั้ง จึงทำให้เกิดคราบดำจากการเกาะของฝุ่น</p>	<p>ผนังเปลือกอาคารโดยรอบอาคารสำนักงาน 10 ชั้น และอาคารสำนักงาน 3 ชั้น</p>

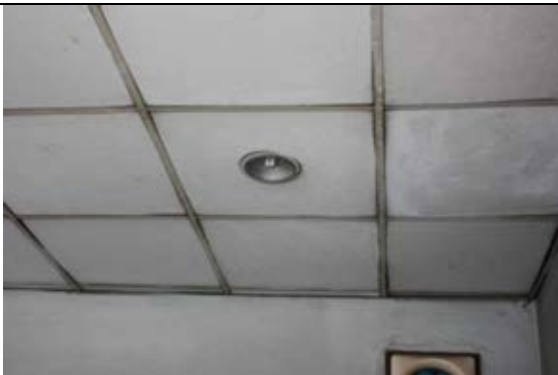
<p>2.ฝ้าเพดาน ชำรุดทรุดโทรมบางส่วน</p>	<p>เนื่องจากวัสดุอุปกรณ์เริ่มเสื่อมสภาพ ขาดการซ่อมแซมบำรุงรักษาจึงส่งผลให้มีสภาพชำรุดทรุดโทรม</p>	<p>ฝ้าเพดานบริเวณทางเดินหน้าห้องน้ำ</p>

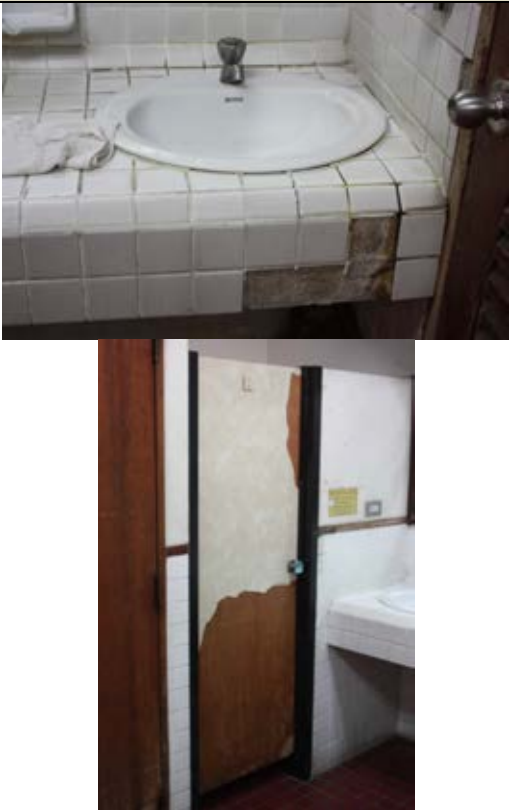
สภาพปัญหา	สาเหตุ	ตำแหน่ง	รูปภาพประกอบ
<p>3.ห้องน้ำชำระธุรดโทรม มีชิ้นส่วนหลุดหลายไป</p>	<p>เนื่องจากวัสดุอุปกรณ์เริ่มเสื่อมสภาพ และขาดการซ่อมแซมบำรุงรักษาจึงส่งผลให้มีสภาพชำระธุรดโทรม</p>	<p>ห้องน้ำภายในอาคารสำนักงาน 3 ชั้น</p>

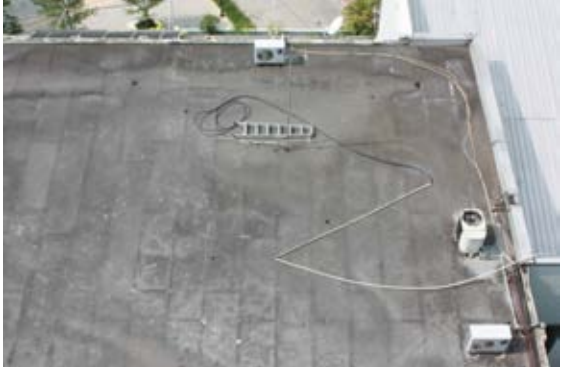
สภาพปัญหา	สาเหตุ	ตำแหน่ง	รูปภาพประกอบ
4.ดาดฟ้า มีน้ำรั่วซึม	เนื่องจากความเสื่อมของอาคาร ได้ทำการแก้ไขโดยการใช้น้ำยากันซึมทาโดยรอบ	บริเวณชั้นดาดฟ้า อาคารสำนักงาน 10 ชั้น อาคารบริการ 3 ชั้นด้านหลัง และ อาคารสำนักงาน 3 ชั้น

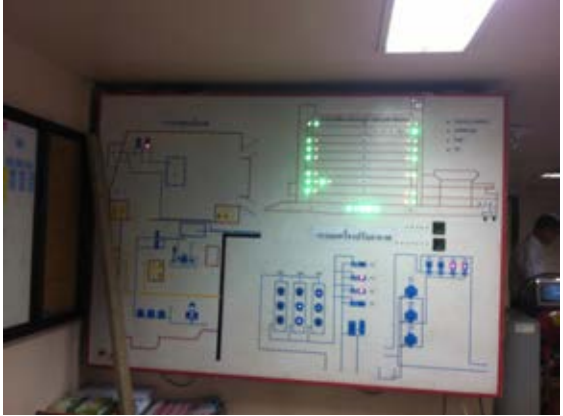
สภาพปัญหา	สาเหตุ	ตำแหน่ง	รูปภาพประกอบ
<p>1. กระดานแสดงสถานการณ์ทำงานของระบบประกอบอาคารที่ไม่ทันสมัย</p>	<p>เนื่องจากอาคารเปิดใช้งานมานาน และยังไม่ได้มีการปรับปรุงระบบการแสดงผลสถานการณ์ทำงานของระบบประกอบอาคารให้มีความทันสมัยและสมบูรณ์เท่าที่ควร</p>	<p>ห้องแผนกซ่อมบำรุง ชั้น 1 อาคารบริการ 3 ชั้นด้านหลัง</p>

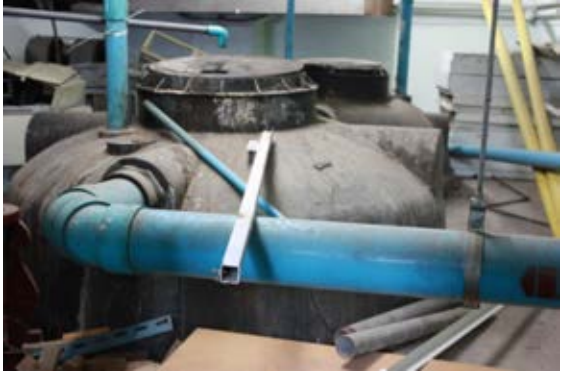
<p>2. ระบบบำบัดน้ำเสีย ท่อดโถมจะต้องปรับปรุงใหม่ทั้งหมด</p>	<p>เนื่องจากมีการใช้งานมานานจึงทำให้เกิดปัญหาการใช้งานบ้างบางครั้ง และปัญหาการอุดตันเนื่องจากการใช้งานสุขภัณฑ์ที่ผิดสุขลักษณะ</p>	<p>ชั้นใต้ดินอาคาร 10 ชั้น</p>

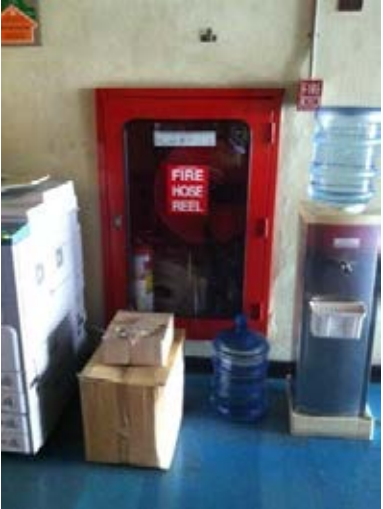
สภาพปัญหา	สาเหตุ	ตำแหน่ง	รูปภาพประกอบ
3.ระบบดับเพลิงติดตั้งมานาน	เนื่องจากยังเป็นระบบที่ไม่มี ความทันสมัยและสมบูรณ์ เท่าที่ควร เนื่องจากยังต้องใช้คน ในการเข้าถึงจุดเกิดเหตุ และทำ การดับเพลิง และสภาพของ อุปกรณ์ดับเพลิงที่มีการติดตั้ง มานาน อาจทำให้การใช้งาน ขัดข้องและไม่มีประสิทธิภาพ เท่าที่ควร	ทั้งกลุ่มอาคารนางเลิ้ง

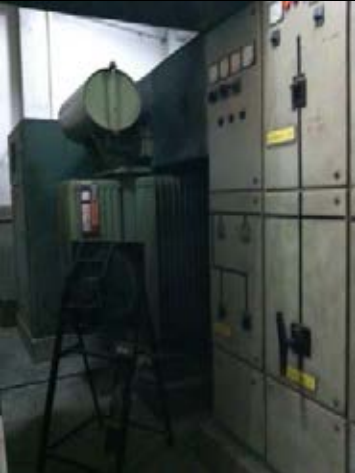
4.ระบบไฟฟ้า จะต้องทำการทดสอบใหม่ ทั้งหมด และปรับปรุงห้อง	เนื่องจากอุปกรณ์ของระบบ ไฟฟ้ามีอายุการใช้งานมาหลาย ปี อุปกรณ์ระบบไฟฟ้ายังคงใช้ การได้แต่ประสิทธิภาพไม่ดี เท่าที่ควร	ห้องเครื่องไฟฟ้าด้านหลังของ แผนกซ่อมบำรุง

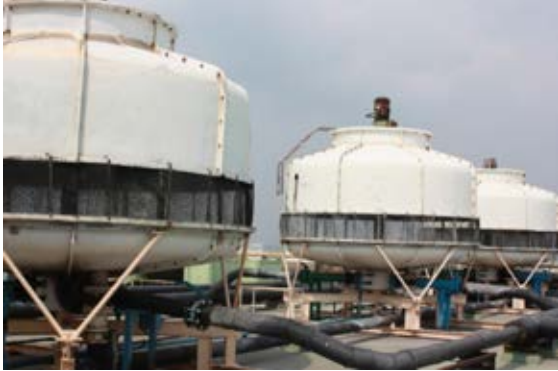
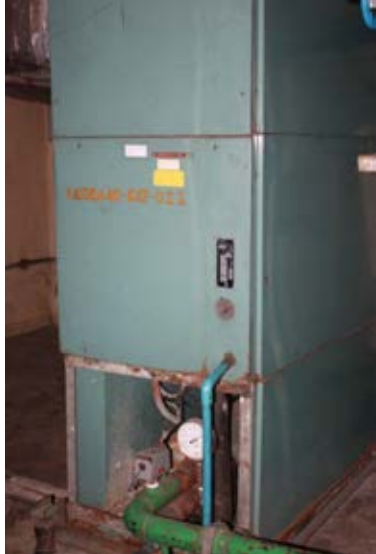
สภาพปัญหา	สาเหตุ	ตำแหน่ง	รูปภาพประกอบ
<p>5.ระบบปรับอากาศ ทรุดโทรมจะต้องปรับปรุงระบบใหม่ทั้งหมด</p>	<p>เนื่องจากอุปกรณ์ของระบบไฟฟ้ามีอายุการใช้งานมาหลายปี อุปกรณ์ระบบไฟฟ้ายังคงใช้การได้แต่ประสิทธิภาพไม่ดีเท่าที่ควร</p>	<p>ระบบปรับอากาศแบบชุดระบายความร้อนด้วยน้ำ (Package Water Cool) ตั้งอยู่บนชั้นดาดฟ้า อาคารสำนักงาน 10 ชั้น และเครื่องปรับอากาศประจำชั้น</p>

จากการสำรวจและสังเกตพบว่ากลุ่มอาคารนางเลิ้ง เป็นอาคารเก่าเกือบทั้งหมด ซึ่งไม่ได้ออกแบบเตรียมไว้สำหรับติดตั้งระบบปรับอากาศ ดังนั้นในอาคารเดียวกัน (อาคารสำนักงาน 10 ชั้น) นั้นติดตั้งทั้งเครื่องปรับอากาศแยกส่วน และแบบ Packaged Air Conditioner, Water Cooled ปนกัน เนื่องมาจากความจำเป็นในการใช้งานแต่ละครั้งที่ติดตั้ง จึงทำให้ปรากฏให้เห็นในลักษณะดังกล่าว จากการสัมภาษณ์ ช่างซ่อมบำรุง 9 ฝ่ายอำนวยการ ผู้ดูแลอาคารสถานที่กลุ่มอาคารนางเลิ้ง พบว่ากลุ่มอาคารนางเลิ้ง มีปัญหาในการใช้งาน การบำรุงรักษา และการซ่อมบำรุงงานระบบปรับอากาศค่อนข้างมาก จากความหลากหลายของระบบและการติดตั้ง

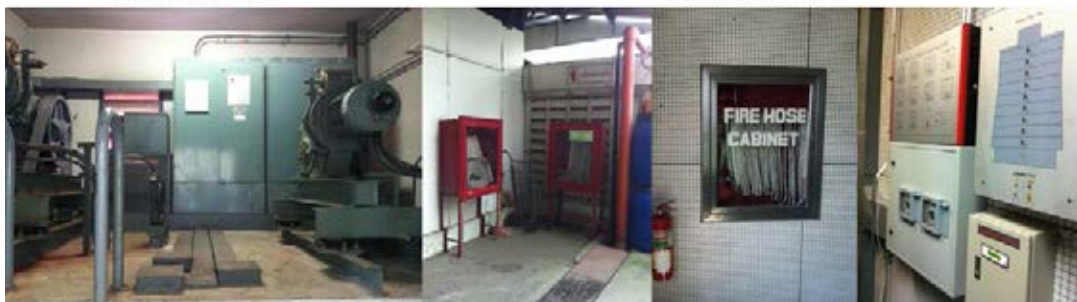
Chiller 50 ตัน x2 และ 60 ตัน x1

ภาพที่ 4.11 แสดงระบบปรับอากาศ และระงับอัคคีภัย กลุ่มอาคารประชาชน

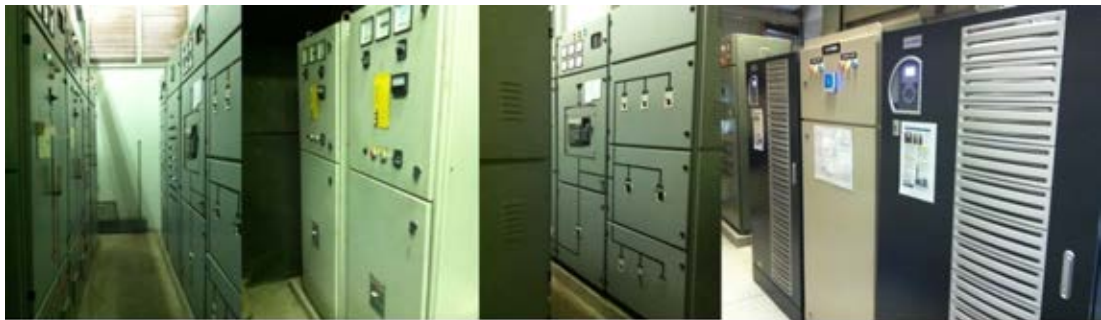
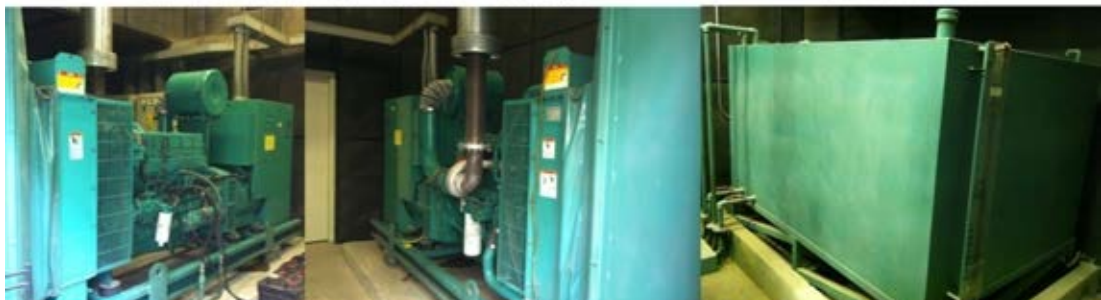
ห้องเครื่องไฟฟ้า หม้อแปลงไฟฟ้าขนาด 500 KVA จำนวน 1 ชุด

ภาพที่ 4.12 แสดงระบบไฟฟ้ากำลังและเครื่องกำเนิดไฟฟ้า กลุ่มอาคารประชาชน

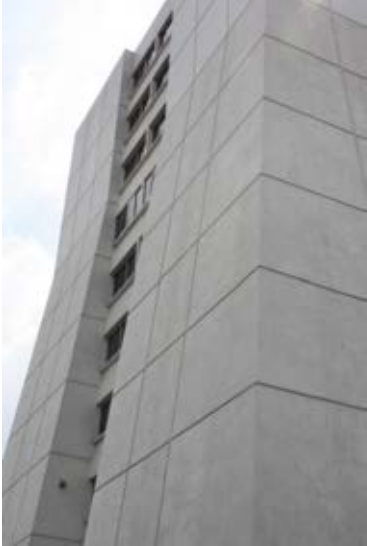
สภาพปัญหา	สาเหตุ	ตำแหน่ง	รูปภาพประกอบ
1.ผนังด้านนอก สภาพปานกลาง	เนื่องจากเปลือกอาคารวัสดุเป็นกระเบื้องโมเสค ขนาด 1"x1" และมีร่องยาแนวเป็นจำนวนมาก จึงทำให้เป็นที่สะสมของฝุ่นทำให้เกิดคราบดำเกาะผนังอาคาร	เปลือกอาคาร 10 ชั้น

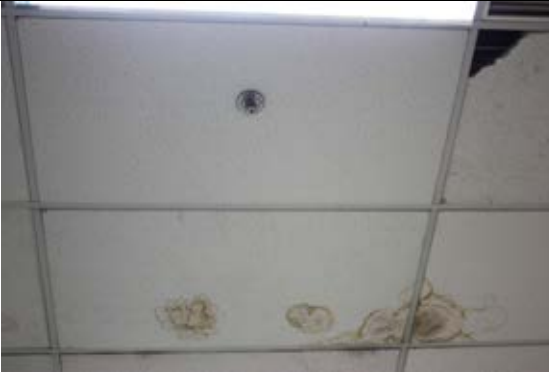
1.ฝ้าเพดาน ชำรุดทรุดโทรม บางส่วน ต้องปรับปรุง	เนื่องจากวัสดุอุปกรณ์เริ่มเสื่อมสภาพ และเกิดน้ำรั่วซึมลงมาที่ฝ้าเพดาน ทำให้เกิดคราบที่ฝ้าเพดาน ขาดการซ่อมแซม บำรุงรักษาจึงส่งผลให้มีสภาพชำรุดทรุดโทรม	ฝ้าเพดานส่วนสำนักงานทุกชั้น อาคาร 10 ชั้น

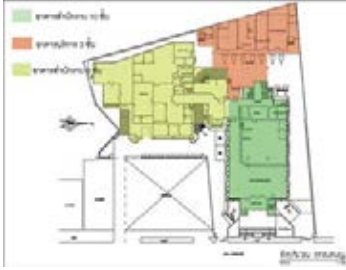
<p>กลุ่มอาคารจะประกอบไปด้วย อาคารสำนักงาน 10 ชั้น, อาคารบริการ 3 ชั้น, อาคารสำนักงาน 3 ชั้น ลักษณะของกลุ่มอาคารมีลักษณะคล้ายตัว L คือ อาคารส่วนหน้าเป็นอาคารสำนักงาน 10 ชั้น ส่วนหลังเป็นอาคารบริการ 3 ชั้น และด้านข้างเป็นอาคารสำนักงาน 3 ชั้น อาคารทั้ง 3 หลังมีการเชื่อมต่อกันทั้งหมดในบริเวณชั้น 1,2 และ 3 ทางเข้าอาคารสำนักงานสามารถเข้า ออก อาคารได้ 3 ทาง</p>

ลักษณะผังกลุ่มอาคารนางเลิ้ง ประกอบไปด้วยอาคาร 3 หลัง คือ อาคารสำนักงาน 10 ชั้น อาคารบริการ 3 ชั้น และอาคารสำนักงาน 3 ชั้น ลักษณะการวางผังอาคารจะวางในลักษณะคล้ายรูปตัว L อาคารเชื่อมต่อกันในบริเวณชั้น 1 ชั้น 2 และ ชั้น 3

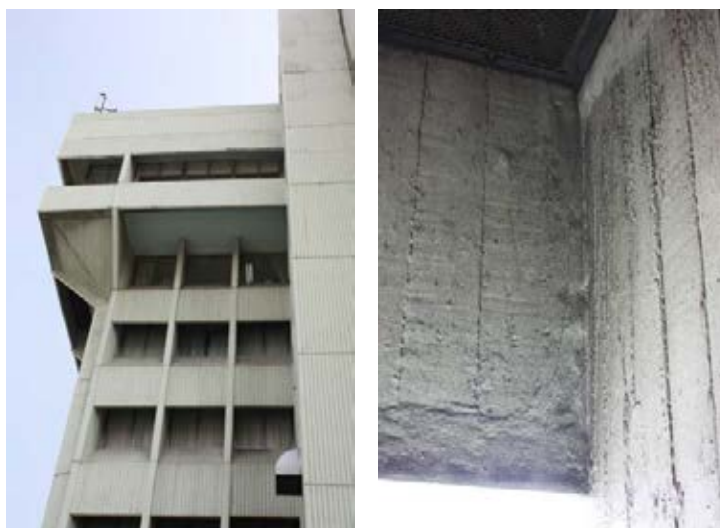
ภาพที่ 5.1 แสดงสภาพคราบสกปรกของผนังภายนอกอาคาร

จากการสำรวจพบว่า ผนังภายนอกของอาคารเป็นคอนกรีตแบบมีร่อง ลักษณะผิวขรุขระ ซึ่งทำให้เกิดการเกาะตัวของฝุ่นเป็นจำนวนมาก ทำให้เกิดคราบดำเป็นจำนวนมาก จากการสัมภาษณ์ผู้ที่มีหน้าที่รับผิดชอบดูแลอาคาร ยังไม่เคยมีการดำเนินการทำความสะอาดผนังภายนอกอาคาร และเนื่องจากจะมีการโยกย้ายพนักงานส่วนใหญ่ไปอยู่ที่อาคารสำนักงานใหญ่แห่งใหม่ กลุ่มอาคารบางเขน ในช่วงต้นปี พ.ศ.2556 หลังจากการโยกย้ายพนักงานเสร็จ ธนาคารจะดำเนินการปรับปรุงผนังภายนอกอาคารใหม่ จึงใช้อาคารตามสภาพรอกการปรับปรุงดังภาพที่ 5.1

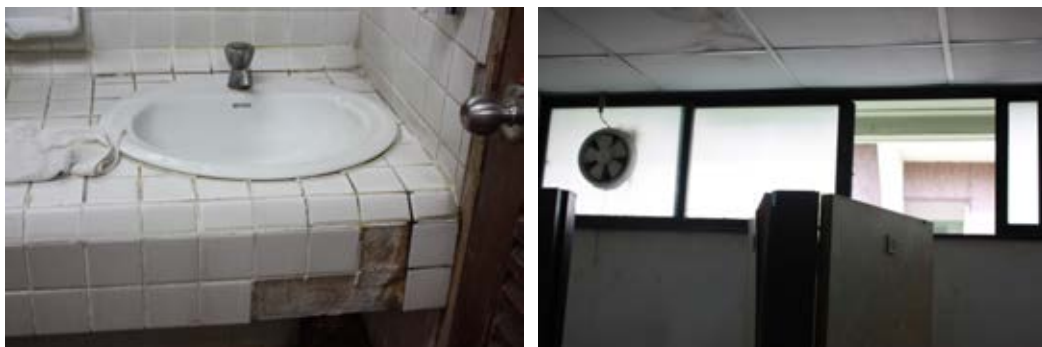
ภาพที่ 5.3 แสดงสภาพทราดโทรมของห้องน้ำภายในอาคารสำนักงาน 3 ชั้น

จากการสำรวจพบว่า กระเบื้องห้องน้ำภายในอาคาร มีสภาพทราดโทรมและขึ้นสนิมหลุดหายไป ประตูกุภายในห้องน้ำ มีสภาพทราดโทรม จากการสัมผัสฝ้าผู้ที่มีหน้าที่รับผิดชอบดูแลอาคาร วัสดุอุปกรณ์เริ่มเสื่อมสภาพ ขาดการซ่อมแซมบำรุงรักษา และเนื่องจากจะมีการโยกย้ายพนักงานส่วนใหญ่ไปอยู่ที่อาคารสำนักงานใหญ่แห่งใหม่ กลุ่มอาคารบางเขน ในช่วงต้นปี พ.ศ.2556 หลังจากการโยกย้ายพนักงานเสร็จ ธนาคารจะดำเนินการปรับปรุงห้องน้ำภายในอาคารใหม่ จึงใช้อาคารตามสภาพ รอการปรับปรุง ดังภาพที่ 5.3

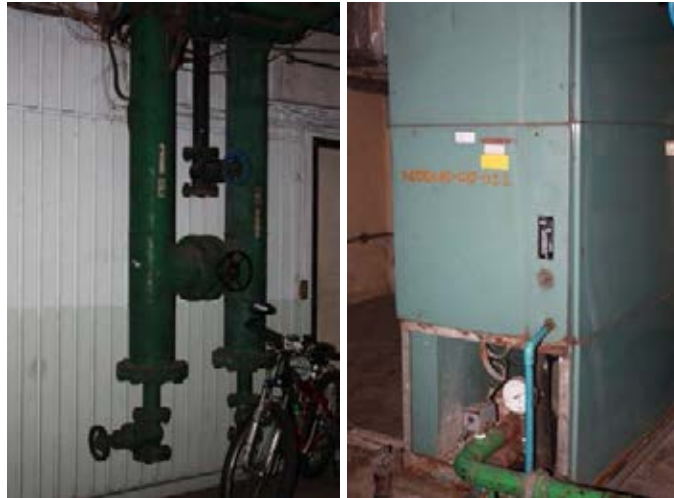
ภาพที่ 5.4 แสดงสภาพทรุดโทรมของระบบประกอบอาคาร

จากการสำรวจพบว่า งานระบบประกอบอาคารมีสภาพทราดโทรม เกิดคราบสนิมจับ จากการสัมผัสฝ้าผู้ที่มีหน้าที่รับผิดชอบดูแลอาคาร เนื่องจากระบบประกอบอาคารเริ่มเสื่อมสภาพจากการใช้งานมานาน ขาดการซ่อมแซมบำรุงรักษา และเนื่องจากจะมีการโยกย้ายพนักงานส่วนใหญ่ไปอยู่ที่อาคารสำนักงานใหญ่แห่งใหม่ กลุ่มอาคารบางเขน ในช่วงต้นปี พ.ศ. 2556 หลังจากการโยกย้ายพนักงานเสร็จ ธนาคารจะดำเนินการปรับปรุงระบบประกอบอาคารใหม่ จึงใช้อาคารตามสภาพ รอการปรับปรุง ดังภาพที่ 5.4

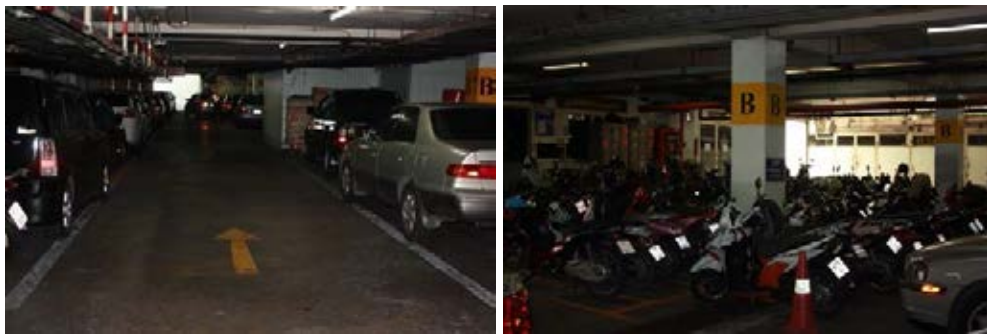
ภาพที่ 5.5 แสดงสภาพที่จอดรถยนต์และรถจักรยานยนต์ไม่เพียงพอ

จากการสำรวจพบว่า ที่จอดรถยนต์และรถจักรยานยนต์มีจำนวนไม่เพียงพอกับความต้องการของผู้ใช้อาคารในปัจจุบัน จากการสัมภาษณ์ผู้ที่มีหน้าที่รับผิดชอบดูแลอาคาร สาเหตุมาจากเดิมอาคารไม่ได้ออกแบบพื้นที่จอดรถเอาไว้รองรับรถของธนาคาร รถของผู้บริหาร ที่มีจำนวนมากอย่างเช่นในปัจจุบัน จึงทำให้เกิดปัญหาเรื่องพื้นที่จอดรถไม่เพียงพอในปัจจุบัน ดังภาพที่ 5.5

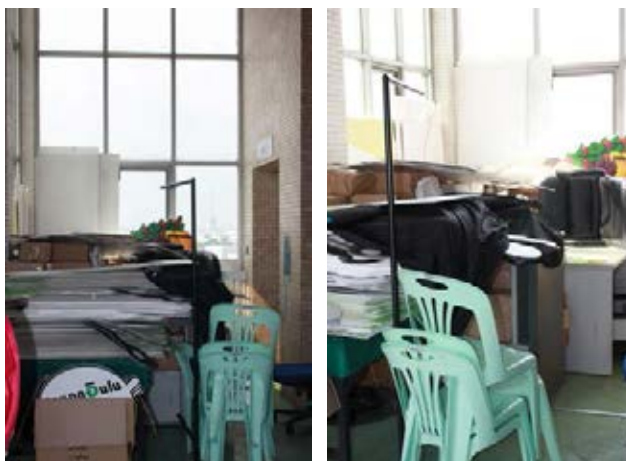
ภาพที่ 5.6 แสดงสภาพการวางวัสดุอุปกรณ์ขวางบริเวณหน้าลิฟต์ ชั้นตาดฟ้า

จากการสำรวจพบว่า มีการนำวัสดุอุปกรณ์มาวางขวางบริเวณหน้าลิฟต์ชั้น ดาดฟ้า จากการสัมภาษณ์ผู้ที่มีหน้าที่รับผิดชอบดูแลอาคาร สาเหตุเกิดมาจากไม่มีพื้นที่เก็บของ และเกิดจากผู้ใช้อาคารไม่ได้ให้ความสำคัญกับพื้นที่ดังกล่าว อาจส่งผลกระทบต่อตรงต่อการใช้งานเมื่อเกิดเหตุเพลิงไหม้ และเนื่องจากจะมีการโยกย้ายพนักงานส่วนใหญ่ไปอยู่ที่อาคาร สำนักงานใหญ่แห่งใหม่ กลุ่มอาคารบางเขน ในช่วงต้นปี พ.ศ.2556 จึงใช้อาคาร รอการโยกย้าย ดังภาพที่ 5.6

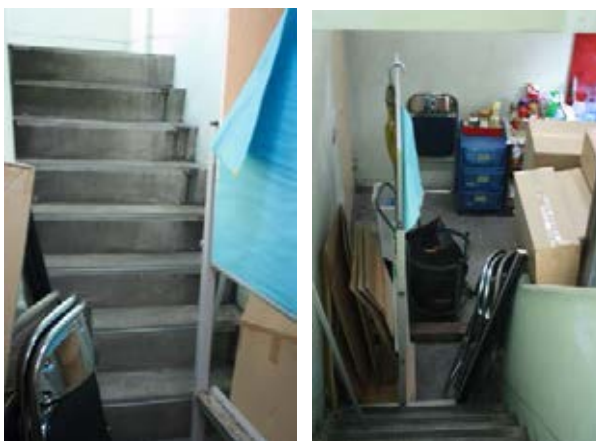
ภาพที่ 5.7 แสดงสภาพการวางวัสดุอุปกรณ์ขวางบริเวณหน้าบันไดหนีไฟอาคารสำนักงาน 3 ชั้น

จากการสำรวจพบว่า มีการนำวัสดุอุปกรณ์มาวางขวางบริเวณบันไดหนีไฟของอาคารสำนักงาน 3 ชั้น จากการสัมภาษณ์ผู้ที่มีหน้าที่รับผิดชอบดูแลอาคาร สาเหตุเกิดมาจากไม่มีพื้นที่เก็บของ และเกิดจากผู้ใช้อาคารไม่ได้ให้ความสำคัญกับพื้นที่ดังกล่าว อาจส่งผลกระทบต่อการใช้งานเมื่อเกิดเหตุเพลิงไหม้ และเนื่องจากจะมีการโยกย้ายพนักงานส่วนใหญ่ไปอยู่ที่อาคารสำนักงานใหญ่แห่งใหม่ กลุ่มอาคารบางเขน ในช่วงต้นปี พ.ศ.2556 จึงใช้อาคาร รอการโยกย้าย ดังภาพที่ 5.7

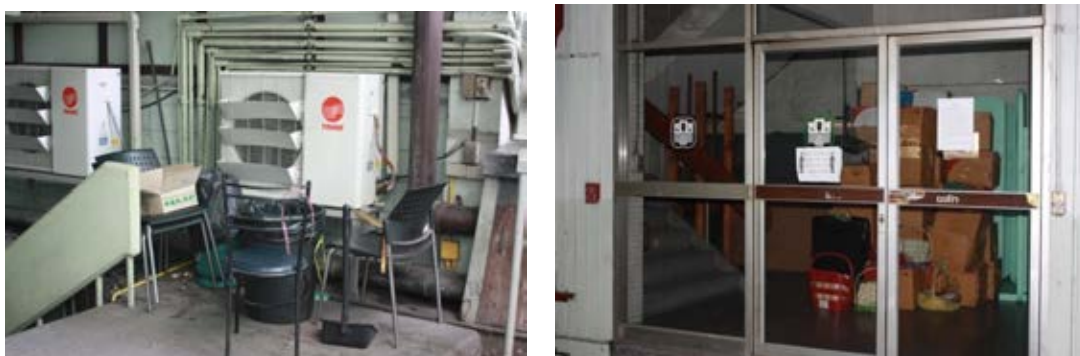
ภาพที่ 5.8 แสดงสภาพการวางวัสดุอุปกรณ์ขวางทางขึ้น – ลงบันได

จากการสำรวจพบว่า มีการนำวัสดุอุปกรณ์มาวางขวางบริเวณทางขึ้น-ลงบันไดระหว่างชั้น 1 กับชั้นใต้ดิน จากการสัมภาษณ์ผู้ที่มีหน้าที่รับผิดชอบดูแลอาคาร สาเหตุเกิดมาจากไม่มีพื้นที่เก็บของ จึงต้องนำมาวางไว้บริเวณดังกล่าว และเนื่องจากจะมีการโยกย้ายพนักงานส่วนใหญ่ไปอยู่ที่อาคารสำนักงานใหญ่แห่งใหม่ กลุ่มอาคารบางเขน ในช่วงต้นปี พ.ศ.2556 จึงใช้อาคาร รอการโยกย้าย ดังภาพที่ 5.8

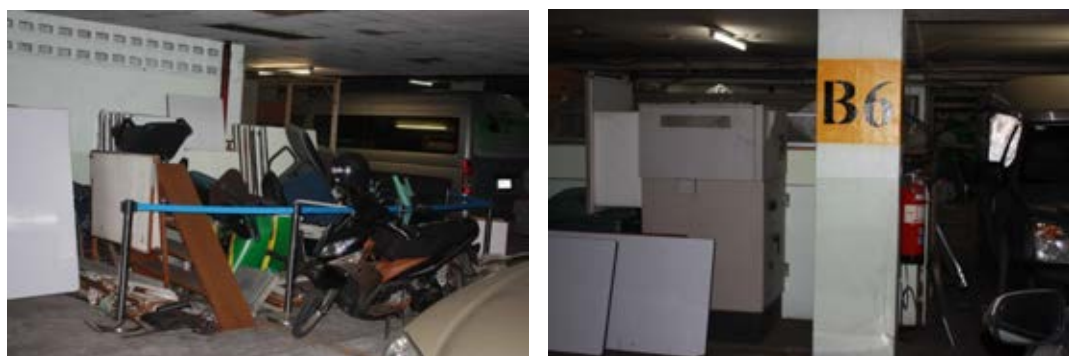
ภาพที่ 5.9 แสดงสภาพพื้นที่จอดรถยนต์มีสิ่งของวางอยู่

จากการสำรวจพบว่า มีการนำวัสดุอุปกรณ์มาวางขวางบริเวณที่จอดรถชั้นใต้ดิน จากการสัมภาษณ์ผู้ที่มีหน้าที่รับผิดชอบดูแลอาคาร สาเหตุเกิดมาจากไม่มีพื้นที่เก็บของ จึงต้องนำมาวางไว้บริเวณดังกล่าว และเนื่องจากจะมีการโยกย้ายพนักงานส่วนใหญ่ไปอยู่ที่อาคารสำนักงานใหญ่แห่งใหม่ กลุ่มอาคารบางเขน ในช่วงต้นปี พ.ศ.2556 จึงใช้อาคาร รอการโยกย้าย ดังภาพที่ 5.9

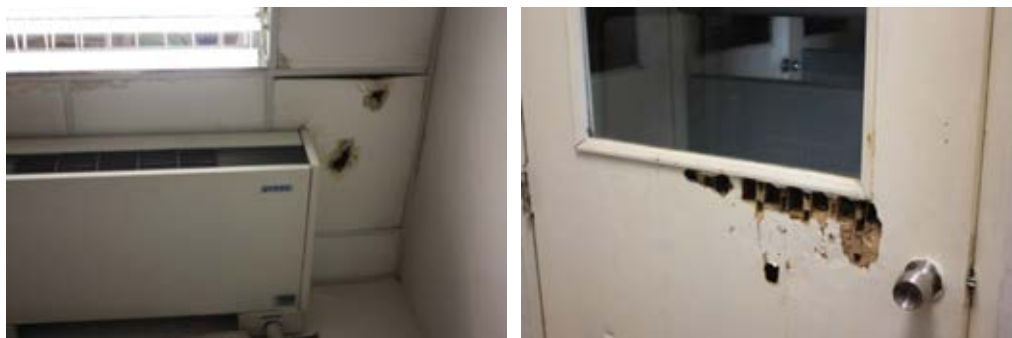
ภาพที่ 5.11 แสดงสภาพทรุดโทรมของฝ้าเพดานและประตูภายในอาคาร

จากการสำรวจพบว่า ฝ้าเพดานภายในอาคารบริเวณภายในอาคาร มีสภาพทรุดโทรม เกิดคราบสีดำขึ้นที่บริเวณฝ้าเพดาน และประตูภายในอาคาร มีสภาพทรุดโทรม จากการสัมผัสกับผู้ที่มีหน้าที่รับผิดชอบดูแลอาคาร วัสดุอุปกรณ์เริ่มเสื่อมสภาพ และเกิดน้ำรั่วซึมลงมาที่ฝ้าเพดาน ทำให้เกิดคราบสีดำขึ้นที่ฝ้าเพดาน ขาดการซ่อมแซมบำรุงรักษา และเนื่องจากจะมีการโยกย้ายพนักงานส่วนใหญ่ไปอยู่ที่อาคารสำนักงานใหญ่แห่งใหม่ กลุ่มอาคารบางเขน ในช่วงต้นปี พ.ศ.2556 หลังจากการโยกย้ายพนักงานเสร็จ ธนาคารจะดำเนินการปรับปรุงอาคารใหม่ จึงใช้อาคารตามสภาพ รอการปรับปรุง ดังภาพที่ 5.11

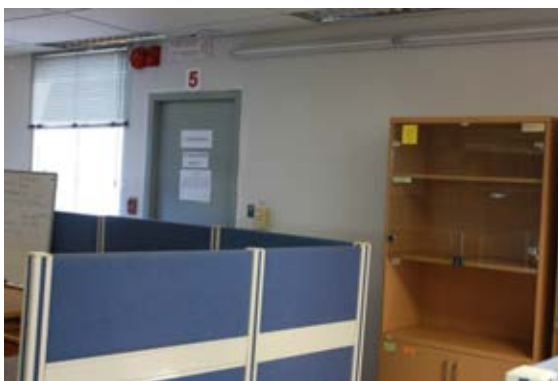
ภาพที่ 5.13 แสดงสภาพการวางครุภัณฑ์ขวางบริเวณหน้าประตูทางออกบันไดหนีไฟอาคาร สำนักงาน 10 ชั้น

จากการสำรวจพบว่า มีการนำครุภัณฑ์มาวางขวางบริเวณหน้าประตูทางออก บันไดหนีไฟ จากการสัมภาษณ์ผู้ที่มีหน้าที่รับผิดชอบดูแลอาคาร สาเหตุเกิดมาจากการเพิ่มอัตรา พนักงานธนาคาร จึงต้องการพื้นที่สำหรับการทำงานเพิ่มขึ้น ส่งผลให้พื้นที่บริเวณหน้าประตู ทางออกบันไดหนีไฟ และเกิดจากผู้ใช้อาคารไม่ได้ให้ความสำคัญกับพื้นที่ดังกล่าว อาจส่งผล กระทบโดยตรงต่อการใช้งานเมื่อเกิดเหตุเพลิงไหม้ และเนื่องจากจะมีการโยกย้ายพนักงานส่วน ใหญ่ไปอยู่ที่อาคารสำนักงานใหญ่แห่งใหม่ กลุ่มอาคารบางเขน ในช่วงต้นปี พ.ศ.2556 จึงใช้ อาคาร รอการโยกย้าย ดังภาพที่ 5.13

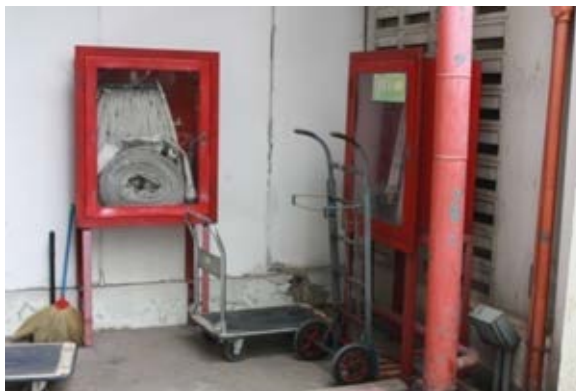
ภาพที่ 5.14 แสดงสภาพการวางอุปกรณ์ขวางบริเวณหน้าตู้ดับเพลิงของอาคาร

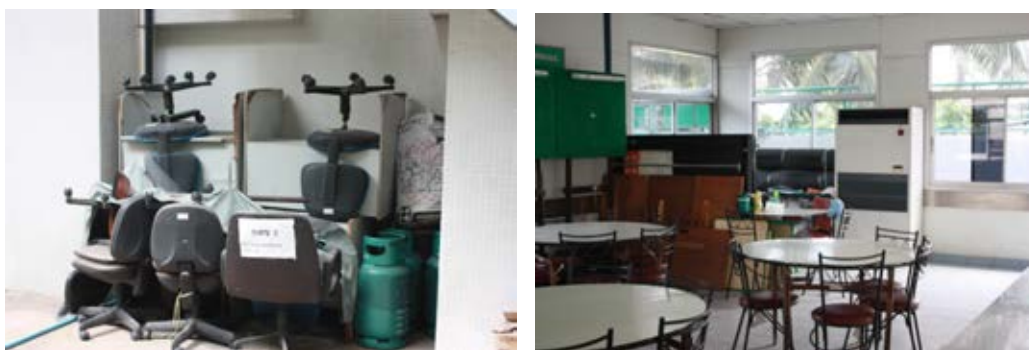
ภาพที่ 5.15 แสดงสภาพการวางวัสดุอุปกรณ์ไม่เป็นระเบียบ

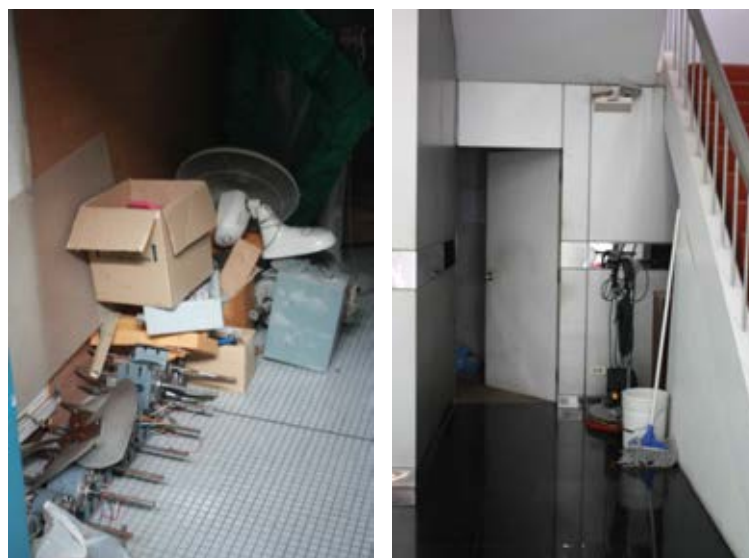
ภาพที่ 5.16 แสดงสภาพการวางวัสดุอุปกรณ์บริเวณทางเข้าห้องงานระบบไฟฟ้า

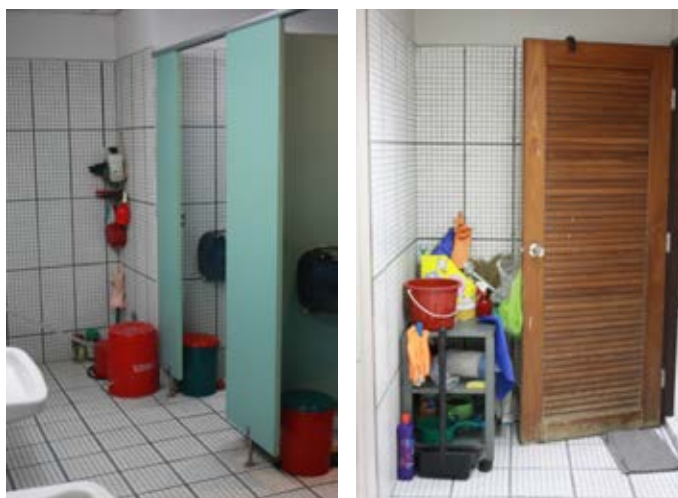
ภาพที่ 5.17 แสดงสภาพการวางวัสดุอุปกรณ์ทำความสะอาดไว้ภายในห้องน้ำ

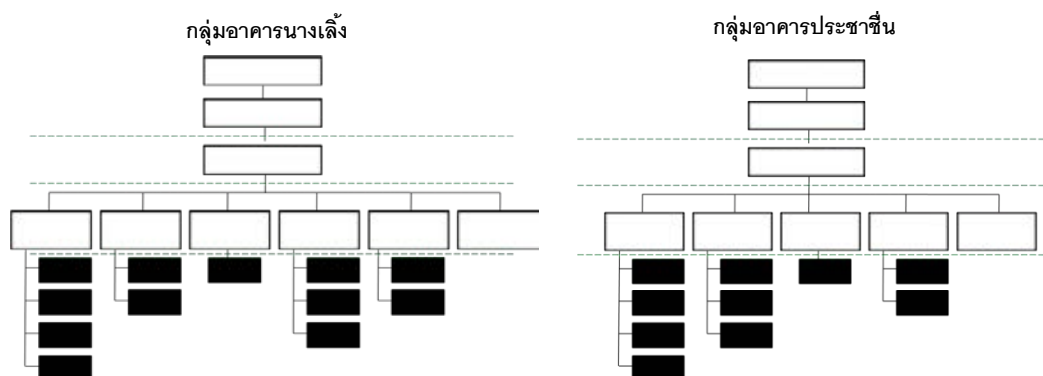
ภาพที่ 6.1 แสดงรูปแบบผังโครงสร้างการบริหารกลุ่มอาคารของกลุ่มอาคารนางเลิ้ง และกลุ่มอาคารประชาชน

รูปแบบผังโครงสร้างการบริหารกลุ่มอาคารของกลุ่มอาคารนางเลิ้ง และกลุ่มอาคารประชาชื่น เป็นรูปแบบการบริหารอาคาร แบบ ข. ตามแนวคิดเรื่องการบริหารทรัพยากรกายภาพ<sup>2</sup> คืองานระดับปฏิบัติการจะจัดจ้างบริษัทภายนอกเข้ามาดำเนินการ เพื่อเพิ่มประสิทธิภาพและคุณภาพของงาน โดยเฉพาะการค่าใช้จ่ายผูกพันของแรงงานในการดำเนินงาน ระบบนี้ จึงมีประสิทธิภาพในการทำงานสูง หากมีการกำกับดูแล การตรวจสอบสภาพและการปรับปรุงสภาพอาคารและอุปกรณ์ประกอบอาคารได้ตามเกณฑ์มาตรฐานงานปฏิบัติการ
