## บทที่ 4

### การสำรวจอาคารกรณีศึกษา

## 4.2 การสำรวจอาคารกรณีศึกษา

### 4.2.1 การสำรวจอาคารกรณีศึกษาขนาด 2,000 < 5,000 ตารางเมตร และสูงไม่เกิน 23 เมตร

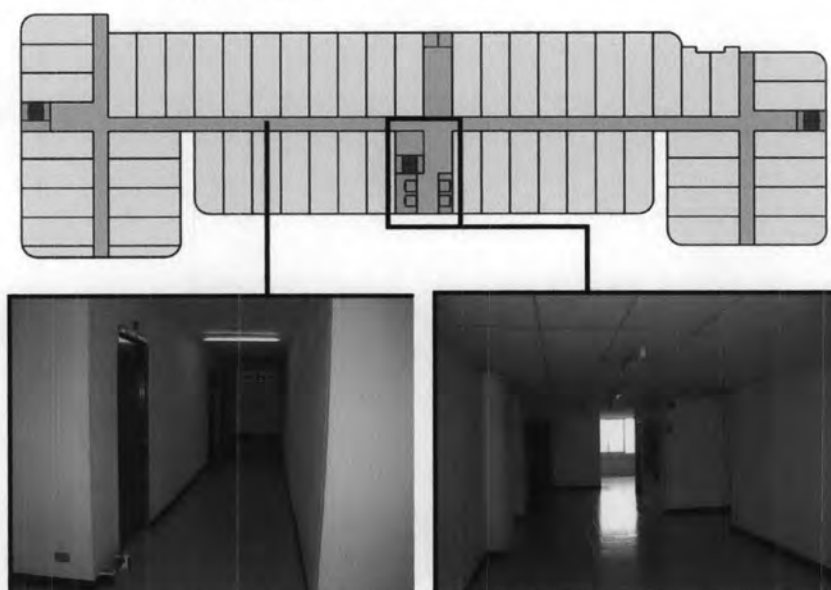
รูปที่ 4.45 พื้นที่ทรัพย์สินส่วนกลางที่ใช้เป็นทางสัญจรแนวราบในอาคาร  
 อาคารชุดพักอาศัย ไชคชัยร่วมมิตร คอนโดมิเนียม

ตารางที่ 4.39 ผลการสำรวจพื้นที่ทรัพย์สินกลางที่ใช้เป็นทางสัญจรแนวราบในอาคาร อาคารชุดพักอาศัย ไชยชัยร่วมมิตร คอนโดมิเนียม

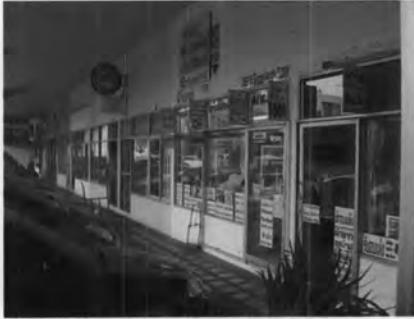
รูปที่ 4.48 พื้นที่ทรัพย์สินส่วนบุคคล (ห้องชุด) อาคารชุดพักอาศัย ไชคซ์ร่วมมิตร คอนโดมิเนียม

ตารางที่ 4.42 ผลการสำรวจพื้นที่ทรัพย์สินส่วนบุคคล (ห้องชุด) อาคารชุดพักอาศัย  
ศุภาลัยปาร์ค คอนโดมิเนียม

หัวข้อในการตรวจสอบ	ความมั่นคงแข็งแรง	ระบบและอุปกรณ์ประกอบของอาคาร	สมรรถนะของระบบและอุปกรณ์ประกอบของอาคารเพื่อการอพยพ	ระบบบริหารจัดการความปลอดภัยในอาคาร
พื้นที่และองค์ประกอบของอาคาร				
พื้นที่ทรัพย์สินส่วนบุคคล (ห้องชุด)	<ul style="list-style-type: none"> <li>- มีการต่อเติมอาคาร</li> <li>- มีการดัดแปลงการใช้อาคาร</li> <li>- ไม่มีการใช้วัสดุที่ง่ายต่อการติดไฟและลามไฟ</li> <li>- มีการชำรุดสึกหรอของพื้นที่</li> </ul>	<ul style="list-style-type: none"> <li>- ไม่สามารถเข้าสำรวจพื้นที่ได้</li> </ul>	<ul style="list-style-type: none"> <li>- ไม่สามารถเข้าสำรวจพื้นที่ได้</li> </ul>	<ul style="list-style-type: none"> <li>- มีการใช้ก๊าซในห้องชุด</li> <li>- ห้องชุดประเภทร้านค้ามีความเสี่ยงในการใช้อาคาร</li> </ul>
