การศึกษาเพื่อเสนอแนวความคิดในการอนุรักษ์ สิมพื้นบ้าน
ในภาคตะวันออกเฉียงเหนือ

วิทยานิพนธ์นี้เป็นส่วนหนึ่งของการศึกษาตามหลักสูตรปริญญาสถาปัตยกรรมศาสตรมหาบัณฑิต

A STUDY FOR CONCEPT IN CONSERVATION OF "SIM" IN THE NORTHEAST OF THAILAND

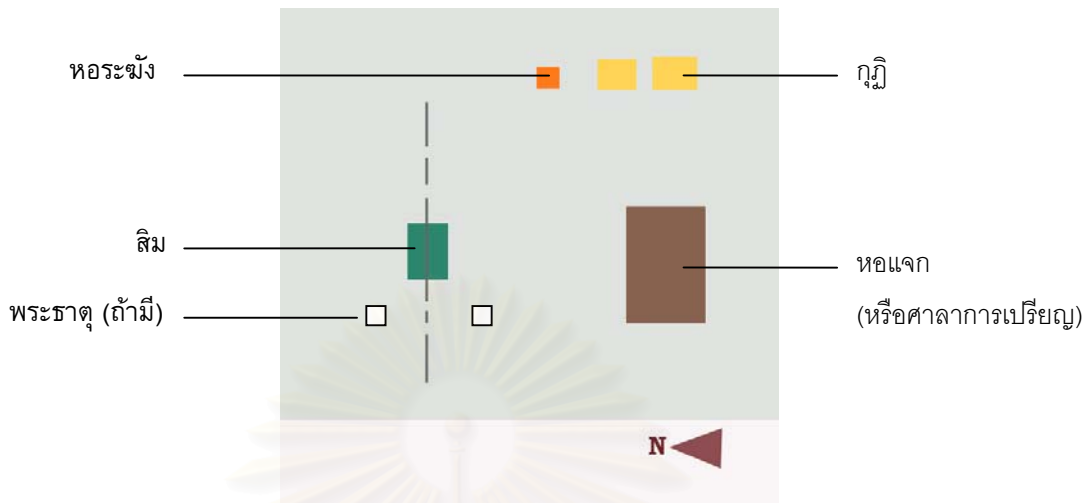
และตั้งวัด อาคาร ที่มีความสำคัญจะถือทิศที่มีความหมายเป็นมงคลแห่งทิศ อันได้แก่ ทิศตะวันออก ทิศเหนือ หรือในแนวทิศตะวันออกเฉียงเหนือเป็นเกณฑ์ในการวางตำแหน่ง

ภาพที่ 3.2 ผัง ในการวางตำแหน่งอาคารตามคติความเชื่อ

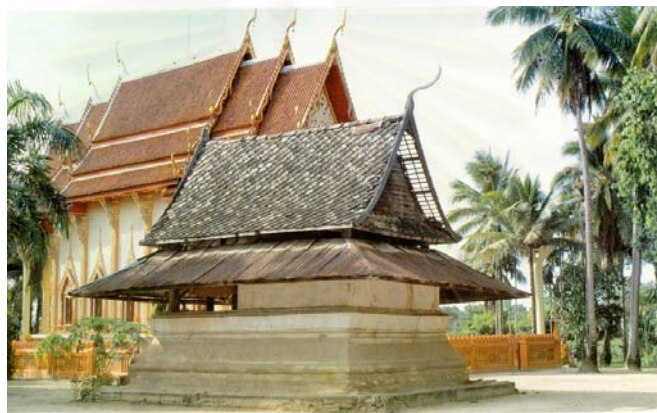
แบบไม่มีเสารับปีกนก ปัจจุบันเหลืออยู่เพียง 4 แห่ง ตัวอย่างเช่น ที่วัดศรีชัยราช บ้านโนนผึ้ง อ. กันทรารมณณ์ จ.ศรีสะเกษ ซึ่งสร้างในปี พ.ศ.๒๓๖๐ เดิมหลังคามุงด้วยแป้นเกล็ดไม้ทั้งหมด ภายหลังชำรุดจึง เปลี่ยนมาเป็นสังกะสีในส่วนปีกนก สภาพอาคารยังแข็งแรง นับเป็นตัวอย่างสิมโปรง พื้นบ้านที่มีความ บริสุทธิ์และสวยงามมากหลังหนึ่ง

ภาพที่ 3.4 สิมวัดศรีชัยราช บ.โนนผึ้ง อ.กันทรารมณณ์ จ.ศรีสะเกษ (ถ่ายพ.ศ.๒๕๒๙)

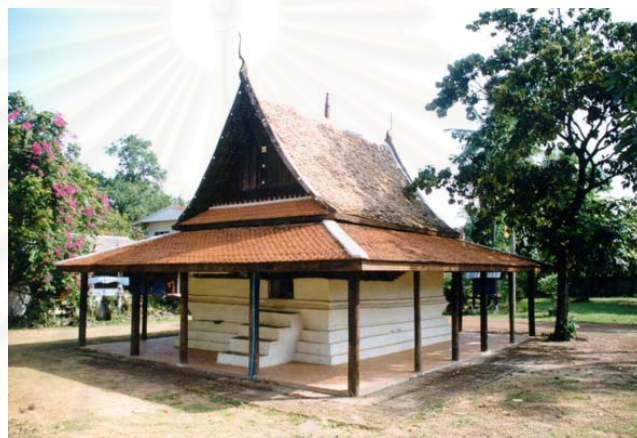
แบบมีเสารับปีกนก เป็นรูปแบบที่ลักษณะสิมโปร่งเหมือนกันกับแบบแรก จะต่างกันเพียงมีเสานางเรียงรับหลังคาปีกนกที่ยื่นออกมาตลอดแนวอาคาร สิมโปร่งชนิดนี้ที่ยังคงเหลืออยู่ มีจำนวนน้อยมาก เช่นกัน ลักษณะตัวอย่างของสิมโปร่งแบบนี้ เช่น ที่วัดกลางโคกค้อ บ้านโคกค้อ อ.ยางตลาด จ.กาฬสินธุ์ สร้างราว พ.ศ.๒๔๐๒ มีอายุกว่า 140 ปี ปัจจุบันสิมหลังนี้ได้รับการอนุรักษ์แล้ว จากการความร่วมมือของชาวบ้าน ทางวัดและการออกค่ายอนุรักษ์ของนักศึกษาและอาจารย์จากคณะสถาปัตยกรรมศาสตร์ ม.ขอนแก่น

ภาพที่ 3.6 สิมวัดกลางโคกค้อ บ.โคกค้อ อ.ยางตลาด จ.กาฬสินธุ์ ถ่ายหลังจากการบูรณะเมื่อ ปี

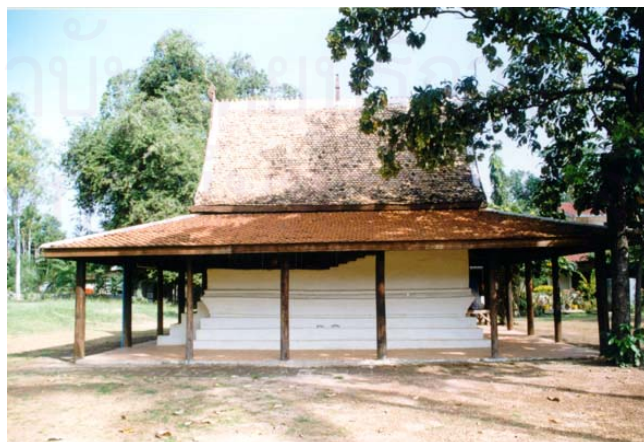
ภาพที่ 3.7 ภาพด้านข้าง สิมวัดกลางโคกค้อ

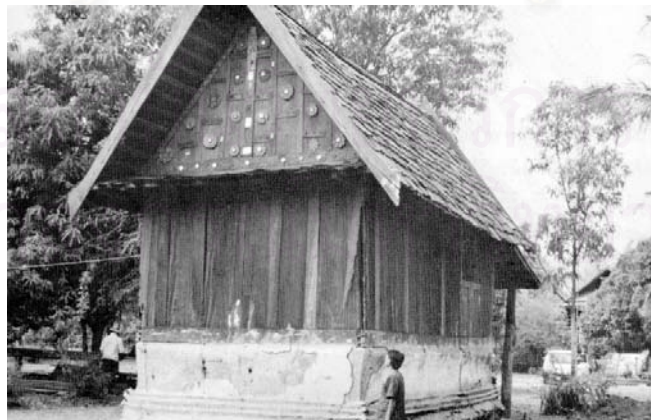
สิมหลังนี้ ผูกพัทธสีมาเมื่อพ.ศ.๒๔๔๓ บ้านด่านม่วงคำตั้งเมื่อ พ.ศ.๒๔๒๗ เป็นเฝ้าผู้ไทกะตะอพยพมาจากประเทศลาว โครงสร้างไม้ซึ่งเป็นส่วนสำคัญของผนังและเสาไม้ถูกปลวกกัดกินจนผุอย่างเห็นได้ชัด คุณค่าของสิมหลังนี้ คือ เป็นสิมทึบที่เป็นไม้ ซึ่งหาดูได้ยากและเหลือน้อยเต็มที

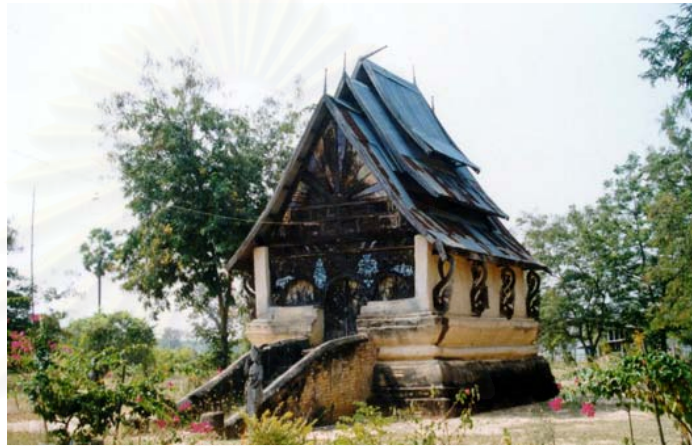
สิมทีบพื้นบ้านอีกหลังหนึ่งที่น่าว่าเป็นงานช่างพื้นถิ่น ที่แสดงความงามแบบพื้นถิ่น มีความพอดีในสัดส่วนและความพอเหมาะในการตกแต่ง คือ สิมวัดศรีฐาน บ้านหนาด อ.ธวัชบุรี จ.ร้อยเอ็ด ซึ่งได้วิบูลย์ศรีมา พ.ศ.๒๓๙๙ ส่วนสิมสร้างปีใดไม่ปรากฏ หลังคาแบบเดิมเป็นแป้นเกล็ดไม้ ปัจจุบันเปลี่ยนมาเป็นสังกะสี การตกแต่งที่ถือว่าเป็นสุดยอดของสิมหลังนี้คือ อังผึ้ง(หรือรังผึ้ง) ซึ่งเป็นการแกะจากไม้แผ่นเดียวยาวเท่าความกว้างของสิม สิมหลังนี้มีคุณค่ามหาศาลในแง่ความงามแบบพื้นถิ่นอีสาน

ภาพที่ 3.14 สิมวัดศรีฐาน บ้านหนาด อ.ธวัชบุรี จ.ร้อยเอ็ด

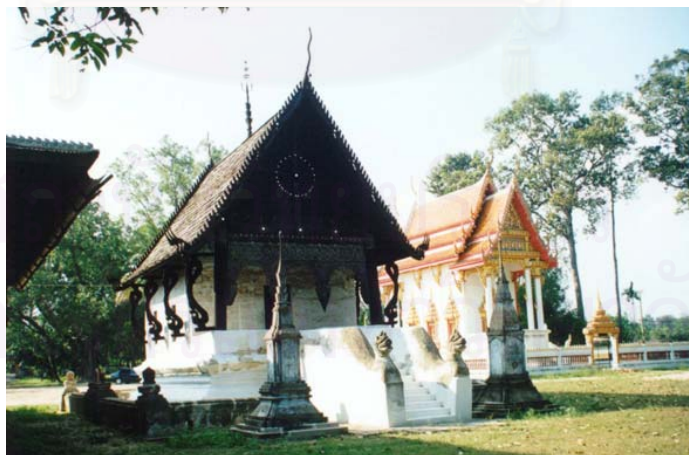
ภาพที่ 3.15 สิมวัดจักรวาลภูมิพินิจ บ้านหนองหมื่นถ่าน อ.อาจสามารถ จ.ร้อยเอ็ด

สิมวัดจักรวาลภูมิพินิจ เป็นวัดที่สร้างขึ้นเมื่อ พ.ศ.๒๓๓๐ ในสมัยรัชกาลที่ ๒ ต่อมาได้รับพระราชทานวิสุงคามสีมา เมื่อปี พ.ศ.๒๔๕๑ ในสมัยรัชกาลที่ ๕ สิมหลังนี้ก็เพิ่งได้รับการอนุรักษ์เมื่อปี พ.ศ.๒๕๔๒ นี้เอง โดยหน่วยงาน สำนักโบราณคดีและพิพิธภัณฑสถานแห่งชาติ หนวยที่ 8 อุบลราชธานี ซึ่งเป็นหน่วยงานของกรมศิลปากร

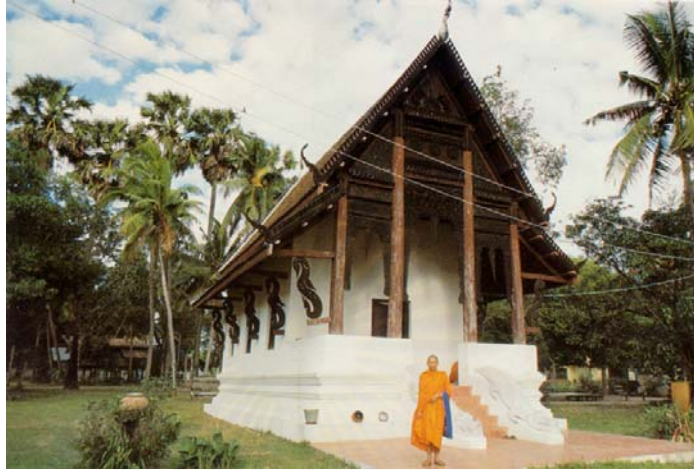
ภาพที่ 3.16 สิมวัดแจ่ง อ.เมือง จ.อุบลราชธานี (ถ่าย เมื่อ พ.ศ. ๒๕๒๙)
ที่มาของภาพ: หนังสือสิมอีสาน, รศ.วิโรฒ ศรีสุโร

สิมวัดแจ่ง หลังนี้สร้างตั้งแต่ปี พ.ศ.๒๔๕๕ สิมหลังนี้มีการบูรณะถึงสามครั้งเมื่อพ.ศ. ๒๔๙๕ ต่อมาในปี พ.ศ. ๒๕๑๓ และสุดท้ายได้รับการขึ้นทะเบียนเป็นโบราณสถานและได้รับการอนุรักษ์ โดยกรมศิลปากร ในปีพ.ศ. ๒๕๒๗ ซึ่งได้อนุรักษ์สภาพเก่าของสิมไว้ให้มากที่สุด

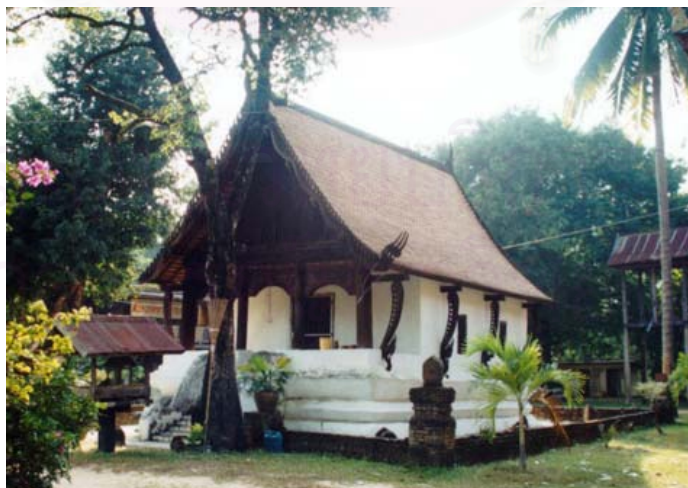
ภาพที่ 3.17 สิมวัดราษฎร์ไศล บ้านฟ้าเลื่อม อ.อาจสามารถ จ.ร้อยเอ็ด (ถ่าย พ.ศ. ๒๕๓๔)

สิมที่บ่ออีกแห่งที่มีคุณค่าควรแก่การอนุรักษ์ คือ สิมวัดราษฎร์ไศล เป็นสิมพื้นบ้านที่ยังคงมีการใช้งานอยู่อย่างต่อเนื่อง มีองค์ประกอบ ส่วนตกแต่งอาคารที่ค่อนข้างสมบูรณ์ วัดแห่งนี้สร้างเมื่อปี พ.ศ. ๒๔๓๑

ส่วนสิมหลังนี้คาดว่าน่าจะสร้างหลังจากนั้นไม่นาน ปัจจุบันสิมหลังนี้ได้รับการอนุรักษ์แล้ว ด้วยความร่วมมือของชาวบ้าน วัดและการออกค่ายอนุรักษ์ของนักศึกษาและคณาจารย์ คณะสถาปัตยกรรมศาสตร์ ม.ขอนแก่น

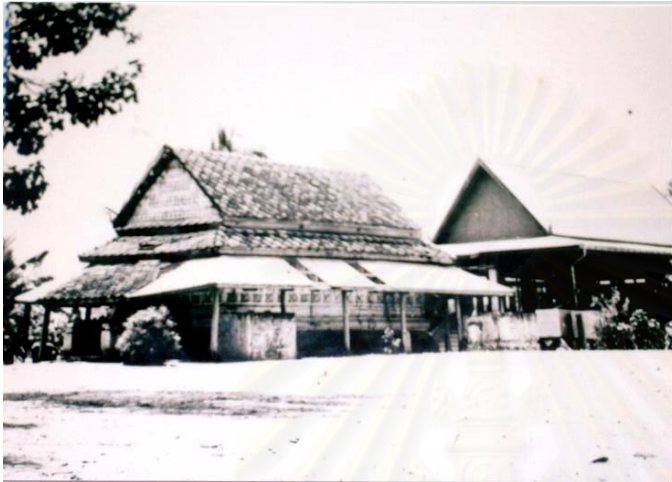
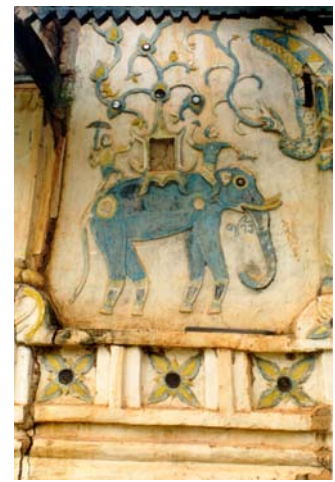
ภาพที่ 3.18 สิมวัดสระทอง บ.บัว อ.มัญจาคีรี จ.ขอนแก่น²⁴

ภาพที่ 3.19 การตกแต่งผนังภายนอกอาคารของสิมวัดสระทอง ด้วยการปั้นปูน หนุนต่ำ แสดงฝีมือช่างพื้นถิ่นของชาวบ้านบัว

สิมวัดสระทอง สร้างราวปี พ.ศ.๒๓๗๕ เป็นสิมทึบก่ออิฐฉาบปูนที่แสดงเอกลักษณ์ของฝีมือช่างพื้นบ้านไท-อีสาน ด้วยการตกแต่งผนังด้วยปั้นปูน ลวดลายแบบง่าย ๆ โดยช่างท้องถิ่น ซึ่งมีลักษณะหลายประการ คล้ายคลึงกับ **ภาพที่ 3.20** สิมวัดบึงแก้ว อ.ชนบท จ.ขอนแก่น

²⁴ สิมวัดสระทอง จ.ขอนแก่นนี้ รศ.ดร.วิโรฒ ศรีสุโรได้จัดไว้ในรูปแบบของสิมทึบ ก่ออิฐถือปูน แบบที่ไม่มีเสารับปีกนก แต่เนื่องจากผู้เขียนบังเอิญได้พบหลักฐานเป็นภาพเก่าของสิมหลังนี้ ถ่ายเมื่อปี พ.ศ.๒๕๑๔ ทำให้ทราบว่าแต่เดิมนั้นเป็นสิม แบบที่มีปีกนก 2 ชั้นและมีเสารับปีกนกอยู่ แต่ได้เสียหายและพังไป จึงได้นำมารวมไว้เป็นสิมประเภท สิมทึบ ก่ออิฐถือปูน แบบที่มีเสารับปีกนก

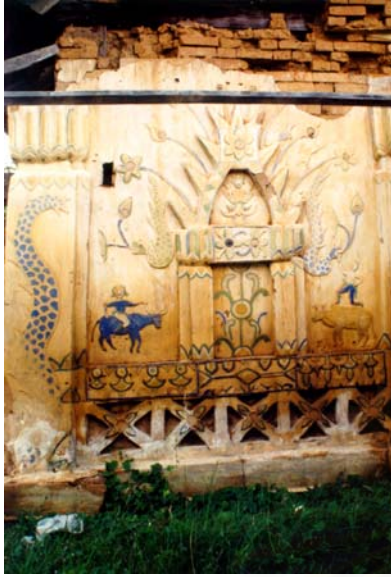
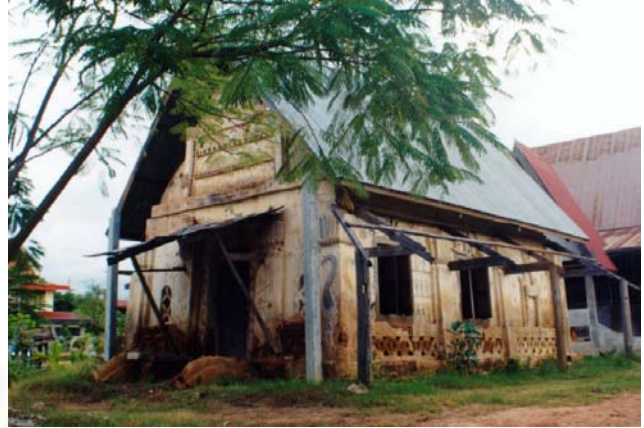
ภาพที่ 3.21 สิมวัดบึงแก้ว อ.ชนบท จ.ขอนแก่น

ภาพที่ 3.22 ลักษณะการตกแต่งผนังภายนอก สิม วัดบึงแก้ว เป็นลายปูนปั้นเล่าเรื่องราววิถีชีวิตในสมัยนั้น เช่นภาพช้าง ม้า วัว ควาย การชกมวย ซึ่งมีลักษณะคล้ายคลึงกับที่วัดสระทอง อ.มัญจาคีรี จ.ขอนแก่น ซึ่งเป็นอำเภอที่อยู่ติดกัน สันนิษฐานว่าอาจเป็นผลงานของช่างพื้นถิ่นคนเดียวกัน

สิมหลังนี้ ถูกถล่มดินโดยทางวัดเพื่อกันน้ำท่วม จนส่วนฐานของอาคารซึ่งมีบันไดอยู่หลายชั้นหายไป หลังคามุงสังกะสีใหม่ มีร่องรอยแสดงว่าเดิมน่าจะมุงด้วยแป้นเกล็ดไม้ ปัจจุบันจากการสัมภาษณ์พระสงฆ์ในวัด ทางวัดเองก็ต้องการที่จะซ่อมสิมหลังนี้ และอยู่ในระหว่างการเตรียมการทางด้านการงบประมาณ

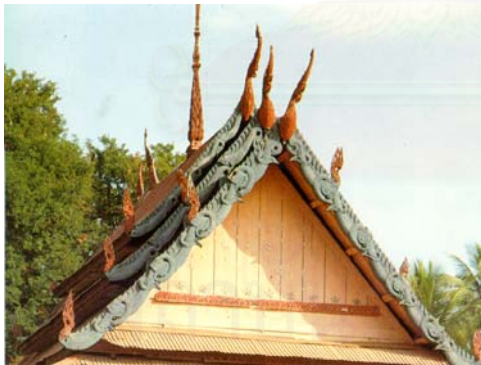
ภาพที่ 3.23 หน้าบันสิมเก่า วัดโพธิ์ศรี ซึ่งเป็นงานแกะสลักไม้ที่มีคุณค่ายิ่ง หาไม่ได้อีกแล้ว

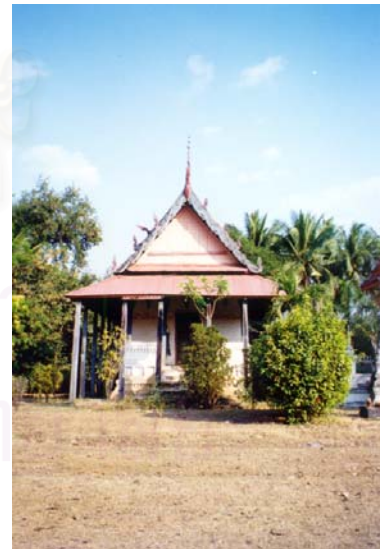
สิมหลังนี้สร้างเมื่อ พ.ศ.๒๔๖๙ และได้รับการซ่อมบูรณะเมื่อปี พ.ศ.๒๕๑๖ จากทางวัด โดยมีการเปลี่ยนวัสดุของเดิมที่มุงแป้นเกล็ดไม้มาเป็นสังกะสี ปัจจุบันทางวัดก็ยังคงเก็บอนุรักษ์สิมหลังนี้ไว้ แม้ไม่ได้มีการบูรณะไม่แต่อย่างใด ให้พระเณรใช้สอยภายในเพื่อการพักผ่อนอ่านหนังสือในเวลากลางวัน

ภาพที่ 3.24 สิมหลังเก่า วัดโพธิ์ศรี บ้านศิลา อ.เมือง จ.ขอนแก่น

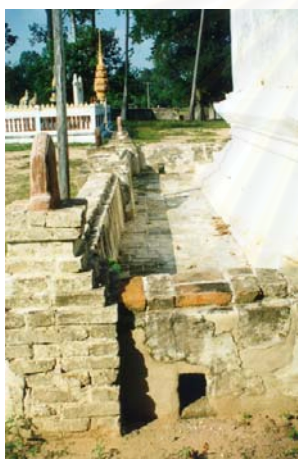
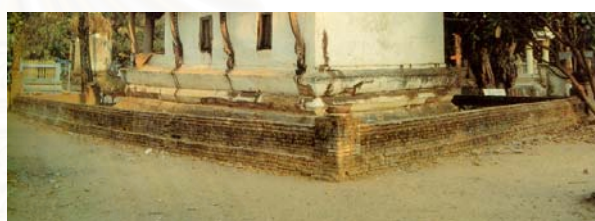
ใช้กำหนดขอบเขตของพัทธสีมา กำแพงแก้วของสิมทางอีสาน ที่พบโดยมากมักเป็น กำแพงก่ออิฐฉาบปูนเตี้ยๆ มีใบเสมาปักอยู่บนพื้นระหว่างสิมกับกำแพง บางแห่งก็ปักตามมุม กำแพง บางแห่งไม่ปรากฏกำแพงแก้วที่ใช้กำหนดขอบเขตอย่างเด่นชัด แต่แสดงอาณาบริเวณด้วย พื้นเปิดโล่งโดยรอบอาคาร ซึ่งมักจะมีขนาดใหญ่ใช้เป็นลานวัดและใช้ประกอบกิจกรรมต่างๆ ด้วย

ภาพที่ 3.26 ลักษณะกำแพงแก้ว วัดราษีไศล อ.อาจสามารถ

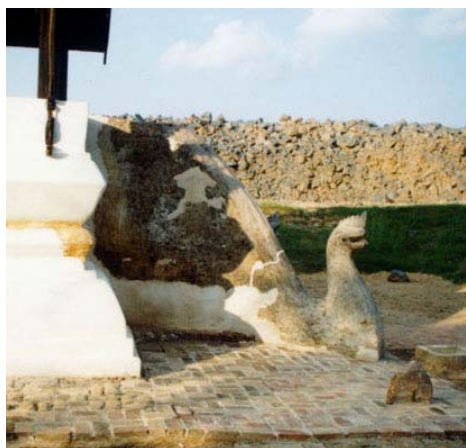
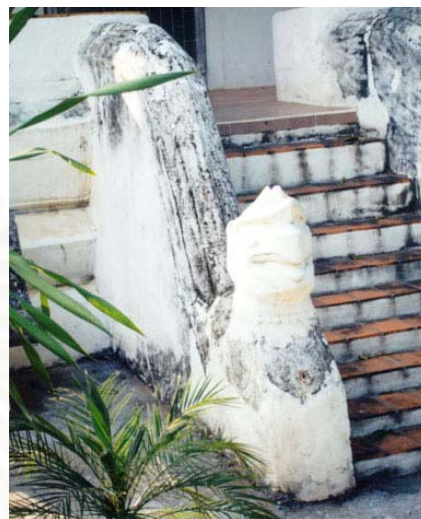
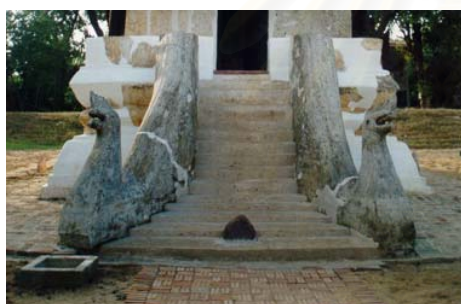
ภาพที่ 3.32 ปูนปั้นรูปสัตว์ประดับบันได วัด
ราชโศภน จ.ร้อยเอ็ด ซึ่งปั้นใหม่เมื่อซ่อมแซมครั้งล่าสุด
เนื่องจากของเดิมพังหมดโดยปั้นขึ้นจากคำบอกเล่า
ของชาวบ้าน และเทียบเคียงกับรูปปั้นที่วัดจักรวาลภูมิ
พินิจ จ.ร้อยเอ็ด

ภาพที่ 3.33 รูปปั้นข้างปูนปั้นบันไดนาค ที่วัดเสมาค้อ จ.ร้อยเอ็ด

ภาพที่ 3.34 รูปปั้นหน้าปูนปั้นบันไดนาค ที่วัดเสมาค้อ จ.ร้อยเอ็ด ซึ่งเป็นนาคที่มีลักษณะเรียบง่าย ไม่มีรายละเอียดทูลุทรา งามแบบศิลปะพื้นถิ่น จากภาพด้านล่างจะเห็นว่าช่างได้ออกแบบให้หัวนาคเปิดออกเสมือนให้ต้อนรับแจกผู้มาเยือน

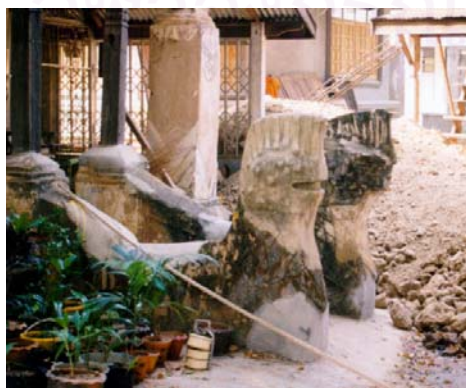
ภาพที่ 3.35 รูปปั้นสัตว์ประดับบันได วัดกลางโกสุม
จ.มหาสารคาม ซึ่งมีรูปร่างประหลาด ไม่สามารถ
บอกได้ว่าเป็นสัตว์อะไร

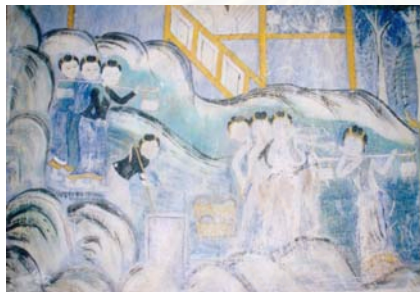
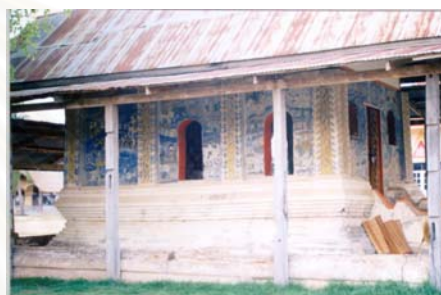
ภาพที่ 3.36 ฉาบแต้ม หรือจิตรกรรมฝาผนังด้านนอก วัดสระแก้ว อ.บ้านไผ่ จ.ขอนแก่น

ภาพที่ 3.37 ลิมวัดสระแก้ว อ.บ้านไผ่ จ.ขอนแก่น

ลิมวัดสระแก้วนี้ เป็นลิมที่มีภาพเขียนอยู่รวมตัวอาคารด้านนอกที่มีชื่อเสียงของจังหวัดขอนแก่น นอกจากนี้ยังมีจิตรกรรมที่มีชื่อเสียงอีกแห่งหนึ่ง คือ ที่วัดสระบัวแก้ว อ.หนองสองห้อง จ.ขอนแก่นเช่นกัน

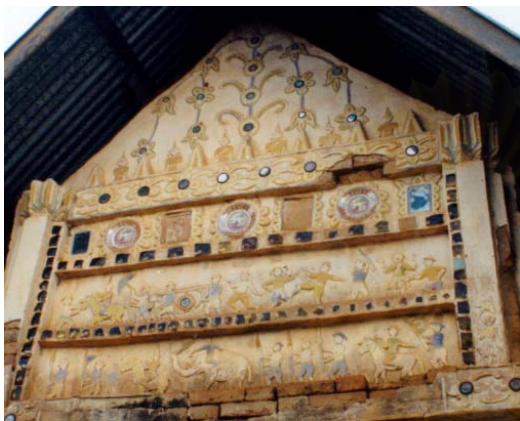
3. **ผนังตกแต่งด้วยลายปูนปั้น** พบหลายแห่งโดยเฉพาะในจังหวัดขอนแก่น นอกจากปูนปั้นแล้ว ยังมีการประดับด้วยกระเบื้องและกระจกเงากลม ลวดลายต่างๆ ที่ใช้ในการตกแต่งมาจากชีวิตประจำวันบ้าง คติความเชื่อบ้าง บางแห่งก็แสดงเรื่องราวที่เกิดขึ้นในอดีต เช่น การทำประมง งานบุญต่างๆ ที่มักปรากฏตามหน้าบ้านเป็นส่วนใหญ่ การเข้ามาของฝรั่งสังเกตจากลักษณะการแต่งกายและเครื่องมือเครื่องใช้ เป็นต้น

ภาพที่ 3.39 ภาพหน้าบ้าน วัดบึงแก้ว อ.ชนบท จ.ขอนแก่น แสดงลวดลายปูนปั้นของงานประเพณี บุญพระเวด ซึ่งเป็นงานบุญใหญ่เดือนสาม ของชาวอีสาน นอกจากนี้ยังมีการประดับตกแต่งด้วยการติดจานเคลือบและกระจกเงากลม ที่เรียกว่า แว่นแก้วด้วย

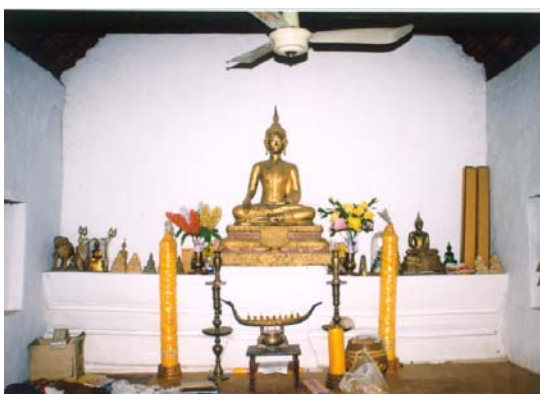
ภาพที่ 3.43 ภายใน สิมวัดราษฎร์ไศล จ.ร้อยเอ็ด

ผนังภายในไม่มีการตกแต่งเป็นการฉาบปูนเรียบธรรมดา มีเพียงฐานพระประธานที่ยื่นออกมาจากผนังด้านหลัง ซึ่งเป็นลักษณะที่พบโดยมากในสิมทางภาคอีสาน ภาพนี้เป็นภาพที่ถ่ายหลังจากการอนุรักษ์ซ่อมแซมครั้งล่าสุด

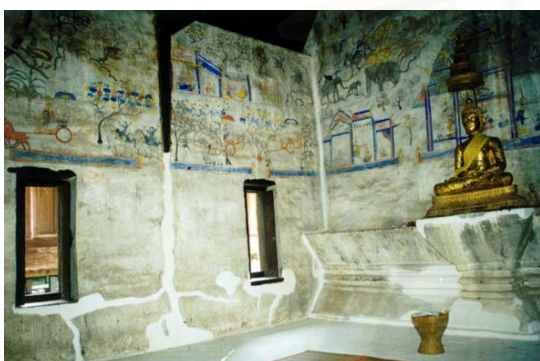
ภาพที่ 3.44 ภาพการเขียนรูปแต้มภายใน สิมวัดจักรวาฬภูมิพิณิจ จ.ร้อยเอ็ด

สิมหลังนี้ มีการเขียนรูปแต้มตกแต่งทั้งภายนอกด้านหน้ามุขทางขึ้นและภายใน ภาพนี้เป็นภาพที่ถ่ายหลังจากการอนุรักษ์แล้ว โดยกรมศิลปากร ซึ่งได้ทำการซ่อมแซมรอยแตกร้าวด้วยปูนหมัก ดังรูป จะเห็นความแตกต่างของส่วนที่เป็นขอกเก่าและของใหม่อย่างเด่นชัด

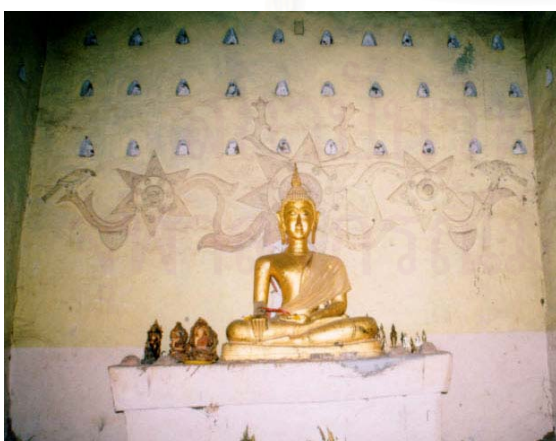
นอกจากการตกแต่งผนังภายนอกดังกล่าวแล้ว ภายในอาคารบางแห่ง ก็มีการตกแต่งเช่นเดียวกับภายนอก แต่ไม่หรูหราวิจิตรนัก ส่วนมากเป็นฉาบปูนผนังเรียบ บางแห่งก็มีการเขียนรูปแต้มเล่าเรื่องราวพื้นบ้าน หรือเป็นการตกแต่งบริเวณฉากหลังองค์พระประธาน โดยมีฐานรองรับพระประธานยื่นออกมาจากผนังตั้งรูป

ภาพที่ 3.45 พระประธานและการตกแต่งผนังด้านหลัง ภายใน สิม วัดกลางโกสุม จ.มหาสารคาม

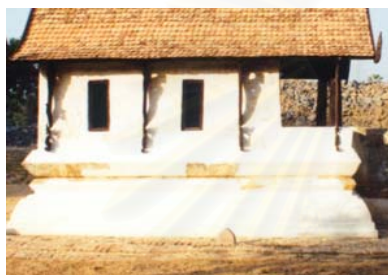
ภาพที่ 3.46 ลักษณะช่องเปิด สิมวัดเสมาท่าค้อ

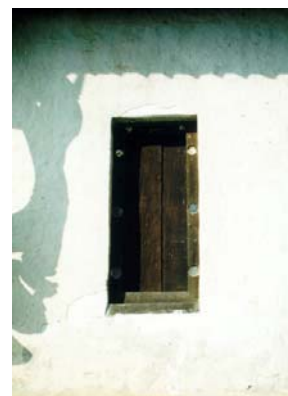
ภาพที่ 3.47 ลักษณะช่องเปิดสี่เหลี่ยม สิมวัดจักรวาฬภูมิพินิจ

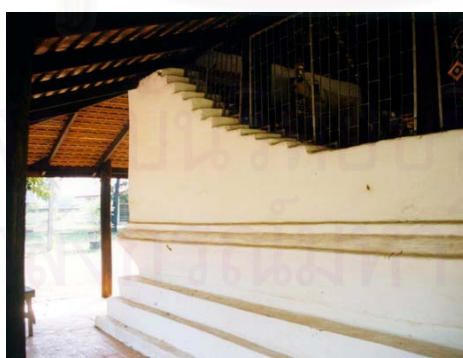
ภาพที่ 3.48 ช่องเปิดแบบขั้นบันได ที่ สิมวัดกลางโคกค้อ อ.ยางตลาด จ.กาฬสินธุ์

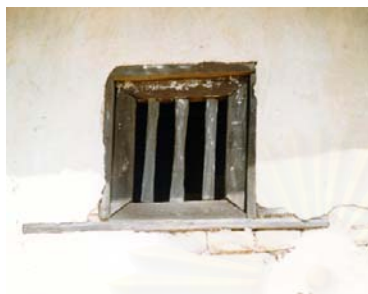
ภาพที่ 3.49 ลักษณะช่องเปิด สิมวัดศรีฐาน
จ.ร้อยเอ็ด

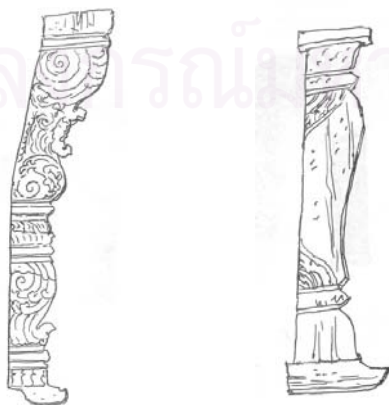
ภาพที่ 3.51 ตัวอย่างลักษณะคันทวยแบบ
ทวยแฝง

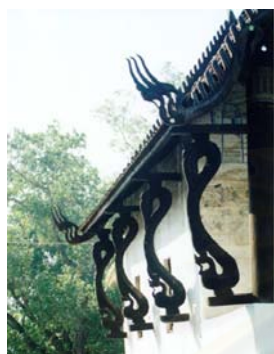
ภาพที่ 3.52 คันทวยนาค ที่ สิมวัดจักรวาลภูมิพินิจ

ลักษณะคันทวยทั้งสามภาพนี้เป็น แบบทวยนาคหางปล่อย เป็นงานแกะสลักไม้ ที่มีลักษณะของพื้นบ้านบริสุทธ์ ด้วยฝีมือช่างพื้นถิ่นอีสาน เป็นซึ่งเอกลักษณ์ของสิมพื้นบ้าน

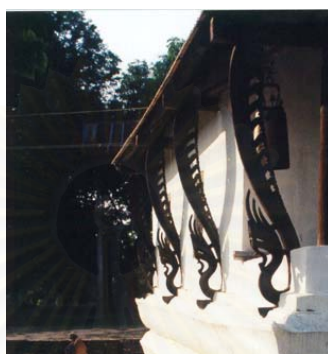
ภาพที่ 3.53 คันทวยนาค ที่ สิมวัดราษฎร์ไศล

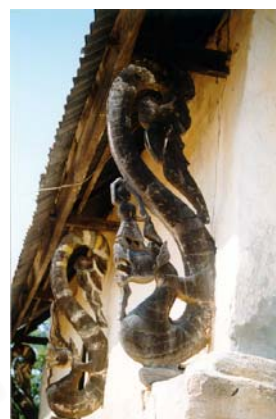
ภาพที่ 3.54 คันทวยนาค ที่ สิมวัดศรีฐาน

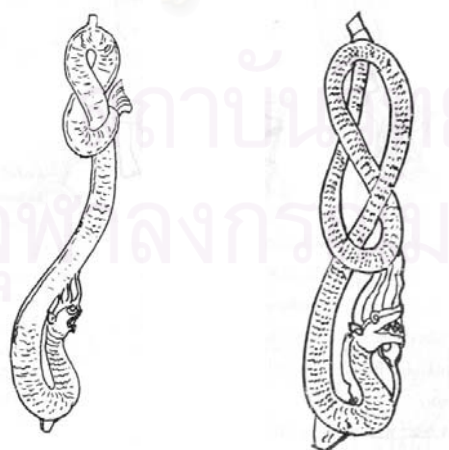
ภาพที่ 3.55 ลักษณะของทวยนาคหางพัน

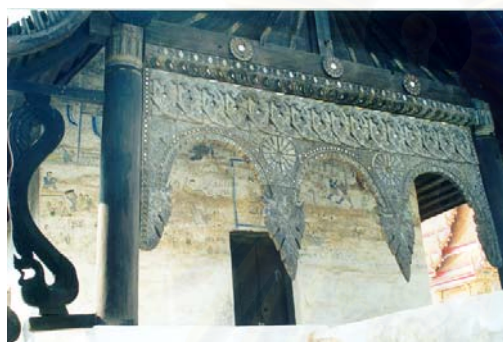
ภาพที่ 3.58 ฮังผิ้งที่ สิมวัดจักรวาลภูมิพิณิจ จ.ร้อยเอ็ด

เป็นแบบชนิด 1 ช่วงเสา ซึ่งฮังผิ้งของสิมหลังนี้เป็นงานแกะสลักที่สวยงามมากที่สุดแห่งหนึ่งของอีสาน

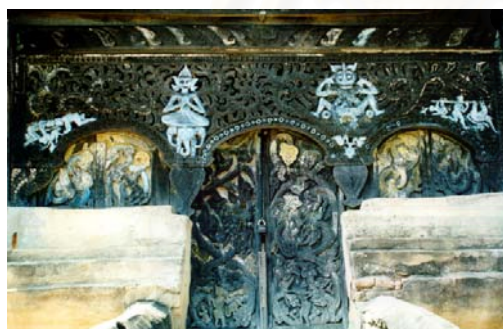
ภาพที่ 3.59 ฮังผิ้งที่ สิมวัดศรีฐาน จ.ร้อยเอ็ด

ฮังผิ้งที่สิมหลังนี้เป็นงานที่แสดงถึงลักษณะศิลปะพื้นบ้านอย่างชัดเจน แกะสลักจากไม้ทั้งชิ้น

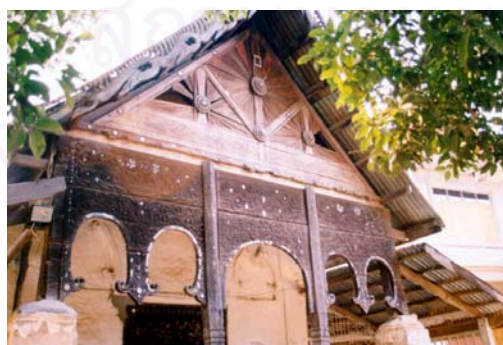
ภาพที่ 3.60 ฮังผิ้งแบบ 3 ช่วงเสา ที่มุขด้านหน้าทางขึ้น ที่ สิมวัดกลางโกสุม อ.เมือง จ.มหาสารคาม

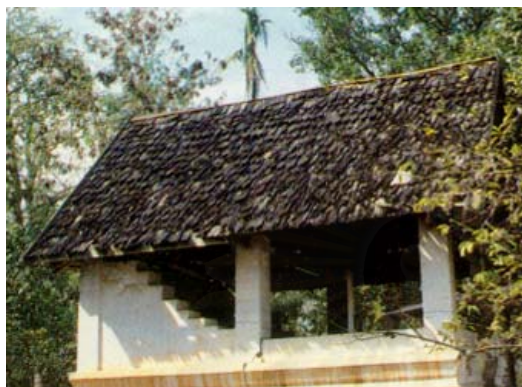
ภาพที่ 3.61 สิม วัดสิมวัดโพธิ์พัฒนาธรรม
จ.กาฬสินธุ์ วัสดุมุงหลังคายังคงใช้เป็นแป้นเกล็ดไม้อยู่

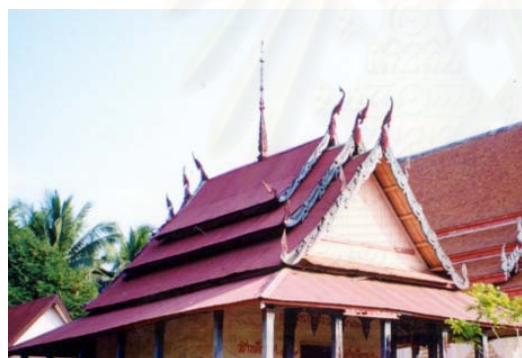
ภาพที่ 3.62 หลังจากการซ่อมครั้งสุดท้าย ก็มีการนำเอาสังกะสีมุงแทนวัสดุเดิม ที่ สิมวัดโพธิ์ศรี จ.ขอนแก่น

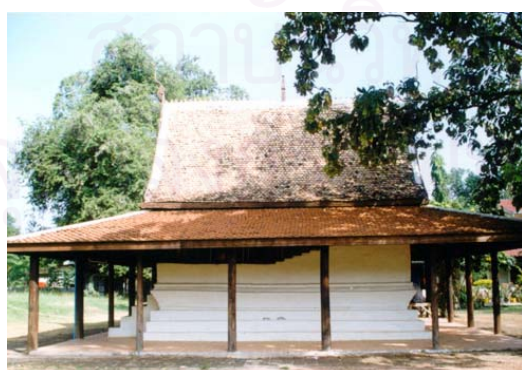
ภาพที่ 3.63 หลังคาสิม วัดกลางโคกค้อ จ.กาฬสินธุ์ ส่วนบนเป็นวัสดุแต่ดั้งเดิมคือกระเบื้องดินขอ ส่วนปีกนกเป็นวัสดุแบบเดิมแต่เป็นของใหม่ที่นำมาใช้ซ่อมเมื่อครั้งบูรณะครั้งสุดท้าย

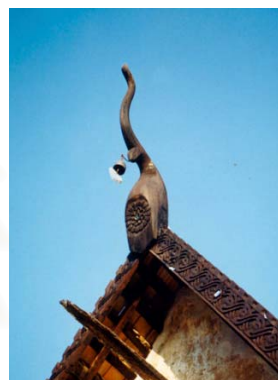
ภาพที่ 3.66 โหง่ สิม วัดจักรวาลภูมิพิณี จ.ร้อยเอ็ด

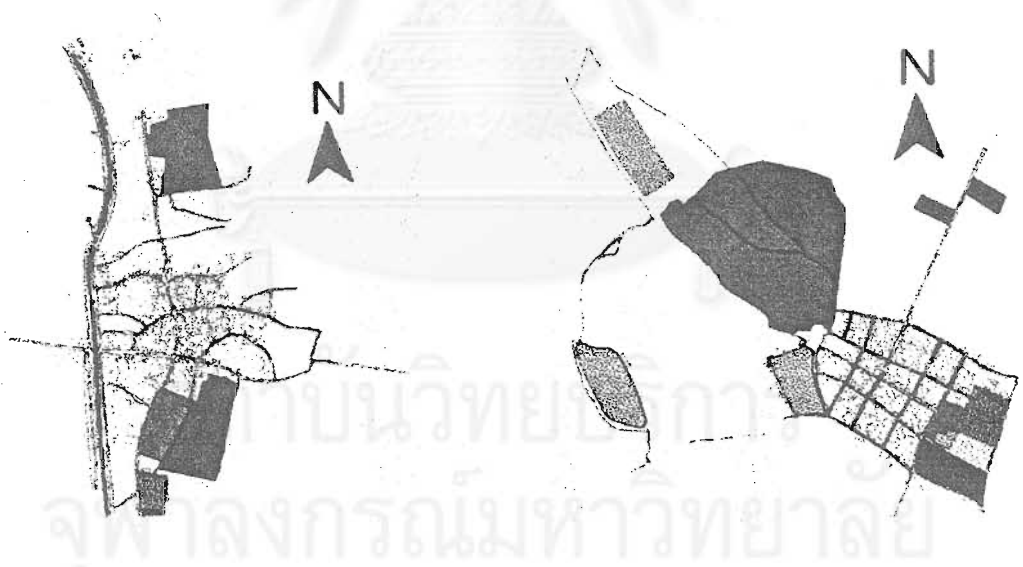
ภาพที่ 4.1 ด้านซ้าย ผังของหมู่บ้านศิลา จ.ขอนแก่น ด้านขวา ผังของหมู่บ้านแดงน้อย จ.ขอนแก่น
ที่มาของภาพ: สัราภรณ์ สิทธิกันตกุล

พื้นที่สีแดง แสดงตำแหน่งที่ตั้งวัด จะเห็นได้ว่าที่ตั้งของวัดจะอยู่ขอบของหมู่บ้าน มิได้ตั้งอยู่กลางหมู่บ้านซึ่งเป็นเพราะว่าต้องการความเงียบสงบ ส่วนที่สีม่วงเป็นตำแหน่งของโรงเรียน จะเห็นได้ว่าอยู่ใกล้หรือติดกันซึ่งวัดเองก็เป็นโรงเรียนมาตั้งแต่สมัยก่อนและเป็นแหล่งรวบรวมความรู้ในหลายๆ ด้านจนมาถึงปัจจุบัน มีการตั้งโรงเรียนเป็นสัดส่วน จึงมักอยู่ใกล้กับบริเวณวัด

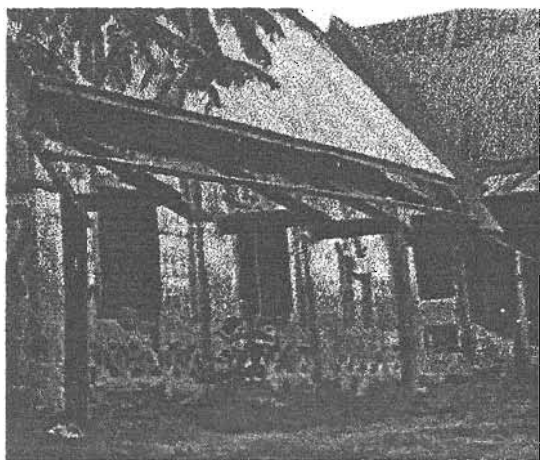
ภาพที่ 4.5 การนำสังกะสีมามุงแทน วัสดุเดิมคือ แป้นเกล็ดไม้ที่เสื่อมสภาพไป ส่วนปีกนกไม้ได้ซ่อมแซม
คงเหลือแต่โครงไม้
ที่มาของภาพที่ 4.3, 4.4: ลิราภรณ์ สิทธิันทวงศ์, ตุลาคม พ.ศ.๒๕๔๒

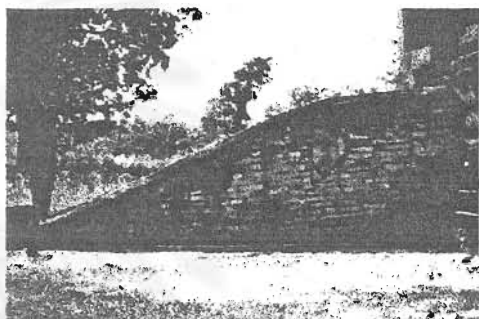
ภาพที่ 4.10 รอยแตกที่ผนังด้านนอก สิม ซึ่งเกิดจากการทรุดตัวของอาคาร

จากการศึกษาและสำรวจพบว่า รอยแยกมิได้เกิดการทรุดตัวของพื้นดินในบริเวณนั้น ซึ่งเป็นดินที่ค่อนข้างแข็ง ดังนั้นอาจสันนิษฐานได้ว่า เกิดจากการทรุดตัวของอิฐและวัสดุยึดที่ใช้ก่อสร้างอาคาร ซึ่งอาจไม่มีคุณภาพดีพอ แต่ชาวบ้านก็พยายามซ่อมโดยเอาปูนซีเมนต์ฉาบเข้าไป ซึ่งเป็นวิธีที่ไม่ถูกต้องและทำให้เกิดความไม่สวยงามอีกด้วย

ส่วนบริเวณผนังอาคารที่มีรอยแยกได้เสียบ Stainless เสริมความมั่นคง

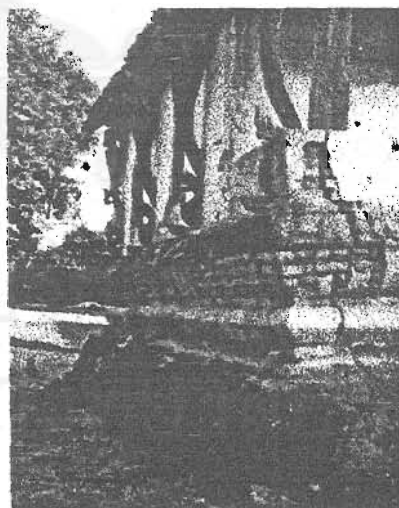
ภาพที่ 4.12 ส่วนฐานลิมวัดเสมาท่าต้อ
ที่มาของภาพ: ภาพเก่าจากเจ้าอาวาส

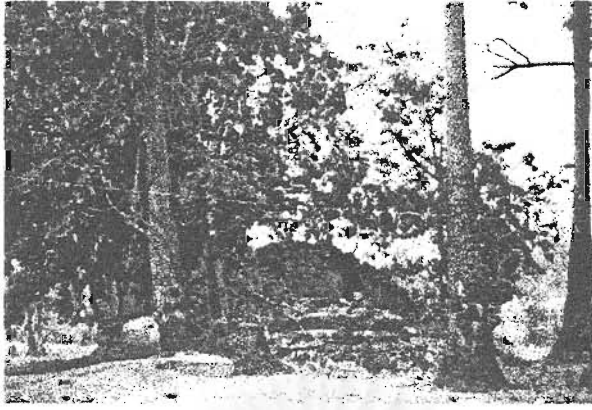
ภาพที่ 4.14 สภาพลิมเก่า วัดห้วยনারีที่ จ.ร้อยเอ็ด มีต้นไม้ขึ้นปกคลุมอาคาร
ที่มาของภาพ: ลีราภรณ์ ลีहनันทวงศ์, เมษายน พ.ศ.๒๕๔๓

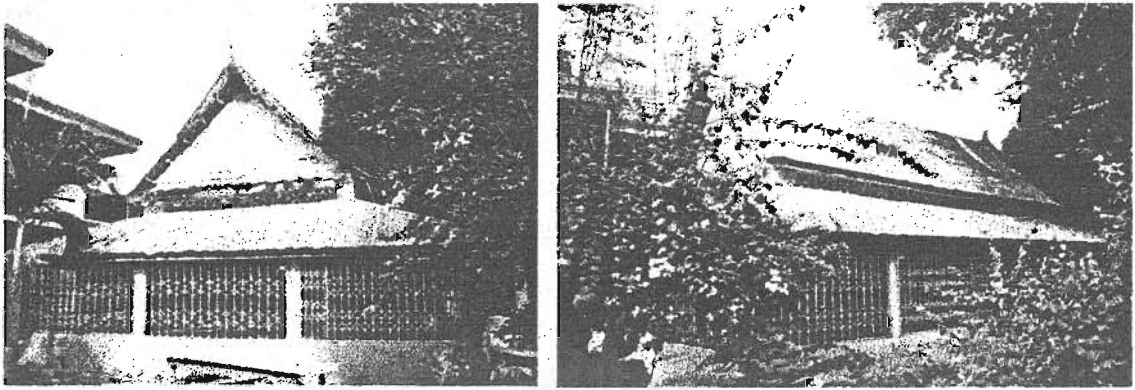
ภาพที่ 4.18 การเปลี่ยนแปลงการใช้งานของพื้นที่รอบอาคาร ของสิมวัดกลางโกสุม จ.มหาสารคาม
เปลี่ยนแปลงการใช้งานโดยใช้พื้นที่รอบๆ ทำเป็นที่เก็บของ โดยติดเหล็กดัด
ที่มาของภาพ: ลีราภรณ์ สิทธิันทวงศ์, เมษายน พ.ศ.๒๕๔๓

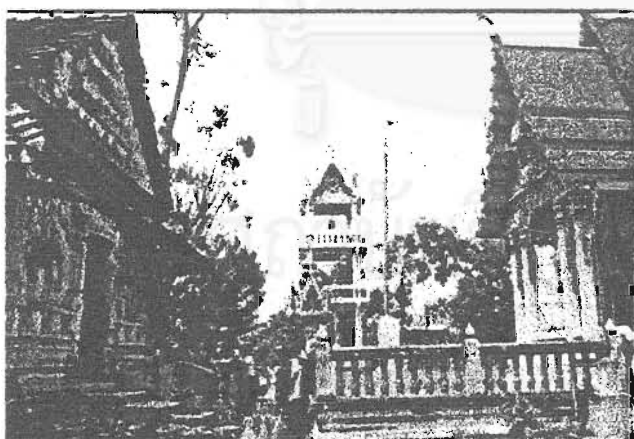
ภาพที่ 4.20 สิมพื้นบ้าน วัดสระทอง ที่ส่วนด้านหน้าทางขึ้น ถูกเบียดบังด้วยรั้วของเขตพัทธสีมาของโบสถ์หลังใหม่ ซึ่งทำให้อาคารขาดความสง่างาม บริเวณโดยรอบที่เคยมีและสร้างความสัมพันธ์ของที่วางรอบอาคารกับสถานที่และกิจกรรมก็หมดไป ที่มาของภาพ: สิริภรณ์ สิทธิหนวงศ์, ตุลาคม พ.ศ.๒๕๔๒

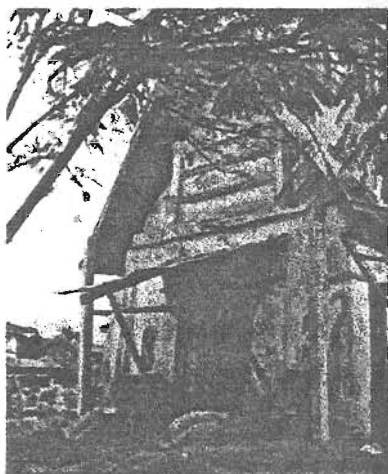
ภาพที่ 4.21 สิมวัดบึงแก้ว ทางวัดแก้ปัญหาหน้าท่วมด้วยการถมดิน

กลับเป็นการเพิ่มปัญหาและทำให้น้ำสามารถเข้าสู่ตัวอาคารได้เร็วและมากขึ้นอีก

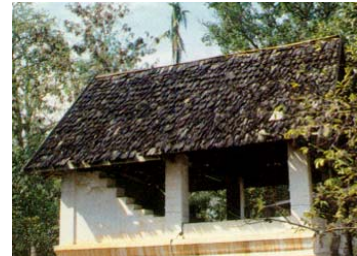
ภาพที่ 4.28 สิมวัดโพธิ์พิพัฒน์ราม บ้านสูงเนิน อ.คำม่วง จ.กาฬสินธุ์ หลังคาแป้นเกล็ดไม้ วัสดุดั้งเดิมซึ่งเจ้าอาวาสได้เข้าใจถึงคุณค่างานสถาปัตยกรรมพื้นถิ่นจึงได้ทำการอนุรักษ์ไว้

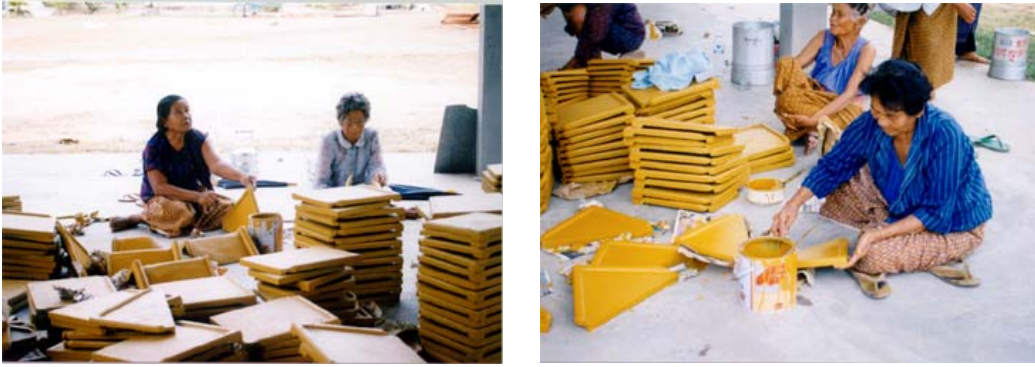
ภาพที่ 4.29 ชาวบ้านมาช่วยกันทาสี กระเบื้องหลังคาในการซ่อมแซมเก่าวัดสระทอง ที่บ้านบัว อ.มัญจาคีรี จ.ขอนแก่น ที่มาของภาพ: สิริภรณ์ สีहनันทวงศ์ เมษายน พ.ศ.๒๕๕๓

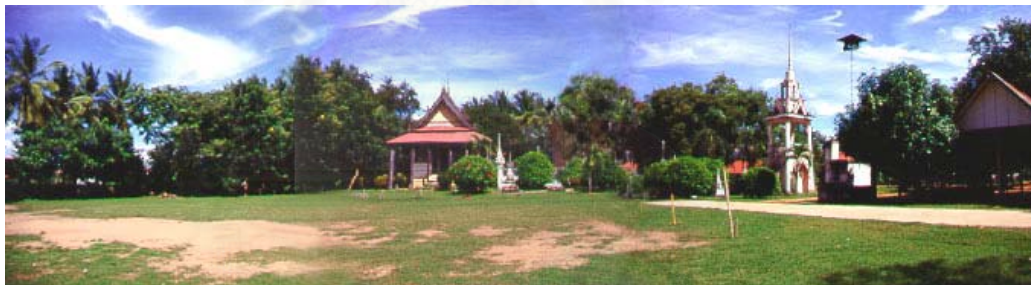
ภาพที่ 4.30 ลักษณะบริเวณด้านหน้าของสิม วัดโพธิ์ศรี บ้านศิลา อ.เมือง จ.ขอนแก่น ซึ่งอาคารมีขนาดพอดี ไม่สูงเกินไป มีความกลมกลืนกับสภาพแวดล้อม ด้านหน้าเปิดเป็นลานกว้าง เปิดโล่ง นำสายตา เน้นและส่งเสริมความสำคัญของอาคาร อีกทั้งยังสามารถใช้ประโยชน์ในการประกอบกิจกรรม หรือพิธีกรรมในเทศกาลต่างๆ ได้

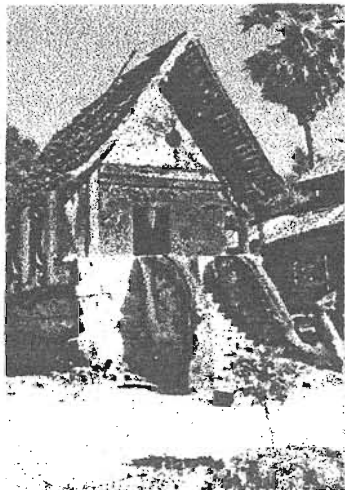
ภาพที่ 5.2 สภาพก่อนการอนุรักษ์ (ก่อนถมดิน)
ที่มา: ภาพถ่ายเก่า จากเจ้าอาวาส ไม่ปรากฏปีที่ถ่าย

สิมหลังนี้ นับเป็นสิมที่บิ่นบ้านบริสุทธ์ ผังก่ออิฐถือปูน แพนผังรูปสี่เหลี่ยมผืนผ้า ขนาด 2 ห้อง กว้าง 4.60 เมตร ยาว 6.70 เมตร รวมมุขด้านหน้า ผังก่ออิฐฉาบปูนสูง 2.30 เมตร บนฐานเอวชั้นสูง 1.60 เมตร วัสดุที่ใช้ในการก่อสร้าง ประกอบด้วยอิฐเป็นวัสดุหลักในการก่อสร้าง ลักษณะเป็นอิฐเผาสุกทั้งแผ่น สอดด้วยดิน ปัญหาสำคัญของการอนุรักษ์ คือ ทางวัดได้ถมดินใหม่ เพื่อกันน้ำท่วมไม่ให้เข้ามาถึงได้ โดยถมสูงขึ้นจากระดับพื้นเดิมประมาณ 1.20 เมตร ซึ่งเป็นผลให้ฐานของสิมส่วนหนึ่ง จมอยู่ใต้ดิน

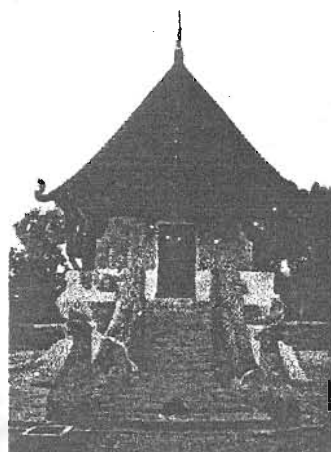
ภาพที่ 5.3 ภาพถ่ายหลังการอนุรักษ์แล้ว
ที่มา: ลิราภรณ์ สิทธิหนาทวงศ์ พฤศจิกายน ๒๕๔๖

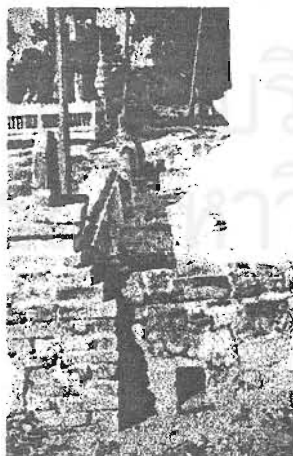
ภาพที่ 5.20 ภาพหลังการบูรณะ กำแพงแก้ว ซึ่งค่อนข้างสมบูรณ์อยู่แล้วจึงซ่อมให้คงสภาพเดิมมากที่สุด

1. งานบูรณะกำแพงแก้ว สภาพโดยทั่วไปถือว่ายังสมบูรณ์อยู่มาก จึงทำความสะอาดด้วยน้ำปรับดีดเสามุม ส่วนที่ทรุดเอียงแยกออกจากตัวกำแพงแก้ว อิฐเดิมที่เสื่อมสภาพ เปื้อน หลุดร่อน ทำการกระเทาะออก แล้วทำการก่ออิฐเสริมไปใหม่ให้สมบูรณ์ โใบเสมานที่หลุดออกนอกฐาน จัดตั้งให้ได้ตำแหน่ง ยาบุนลงไปให้ติดแน่น

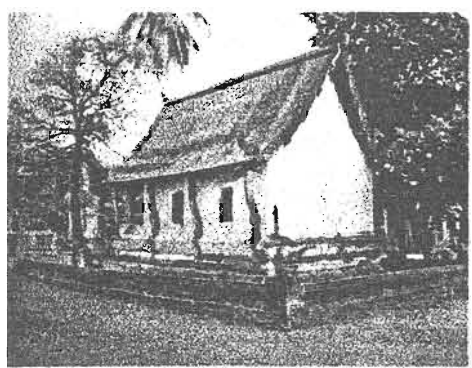
ภาพที่ 5.31 สภาพก่อนการอนุรักษ์
ที่มา: สิมอีสาน, รศ.วิโรฒ ศรีสุโร

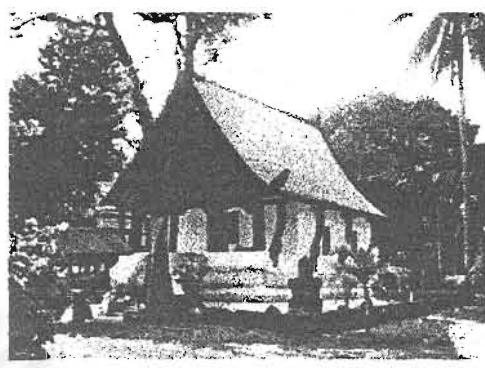
ภาพที่ 5.32 ภาพถ่ายหลังดำเนินการอนุรักษ์
ที่มา: ลิราภรณ์ สิทธิหนาทวงศ์ พฤตจิกายน พ.ศ.๒๕๔๒

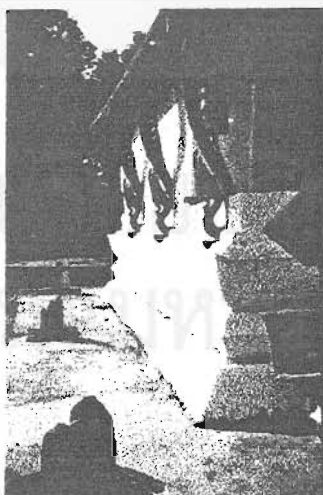
ภาพที่ 5.36 บริเวณรอบ ๆ อาคาร มีการเทคอนกรีตและปรับระดับพื้น

3. งานพื้นรอบอาคาร ปรับระดับพื้นรอบอาคาร เตรียมเทคอนกรีตเพื่อป้องกันดินกัดเซาะอาคาร โดยวัดตำแหน่งโอบเสมาเดิมไว้ จากนั้นเทคอนกรีตแล้วขัดหยาบ

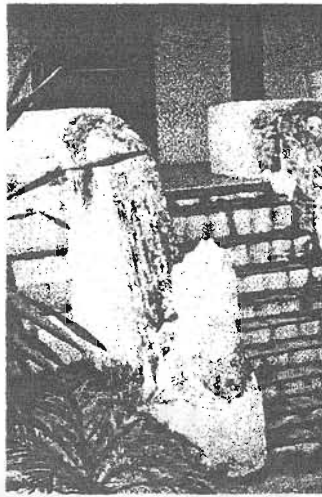
ภาพที่ 5.37 รูปปั้นที่ทางขึ้นบันได บันใหม่โดยชาวดาย ด้วยการสนับสนุนของหลักฐานที่มีอยู่ที่มาของภาพ: ลีราภรณ์ สีนันทวงศ์ พ.ศ.๒๕๔๒

4. ล้างและขัดทำความสะอาดกำแพงแก้ว
5. ไม้แกะสลักส่วนอื่นๆ เช่น คันทวย รวงผึ้ง ยังคงมีสภาพสมบูรณ์ เพียงแต่ทำความสะอาด
6. ส่วนที่ทำการเพิ่มเติม คือการปั้นรูปปั้นหน้าบันใดทางขึ้นสิม ซึ่งหักพังไม่เหลือภาพ จากการสนับสนุนจากฐานของรูปปั้น พบว่าคล้ายสิ่งหัตถ์จักรวาทภูมิพินิจ ซึ่งอยู่ในระแวกเดียวกัน และจากการสอบถามจากชาวบ้าน จึงได้ปั้นรูปปั้นทางขึ้นบันใดด้านหน้าขึ้นมาใหม่ซึ่งปรากฏว่าชาวบ้านพอใจและบอกว่าการคล้ายของเดิม

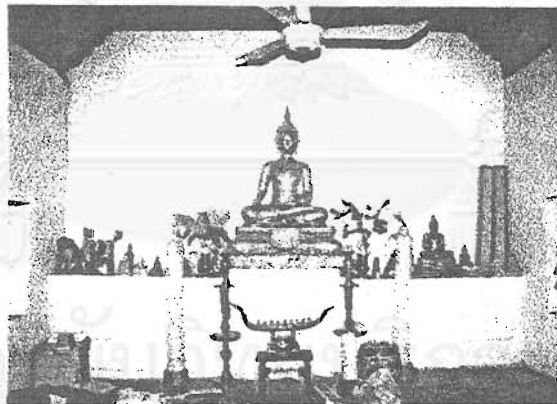
ภาพที่ 5.38 ลักษณะภายในอาคารหลังอรุรักษ์ มีการทำสีขาวให้ดูสะอาดตา
ที่มาของภาพ: ลีราภรณ์ สีนันทวงศ์ พ.ศ.๒๕๔๒

2. ส่วนผนัง ทำความสะอาด ใช้น้ำอัด ล้าง ขัดและเตีอะผนังที่แตกร้าวออก แล้วใช้ปูนทรายฉาบ แล้วฉาบผิวด้วยปูนหมักผสมปูนซีเมนต์ขาว แล้วทาสีภายหลัง

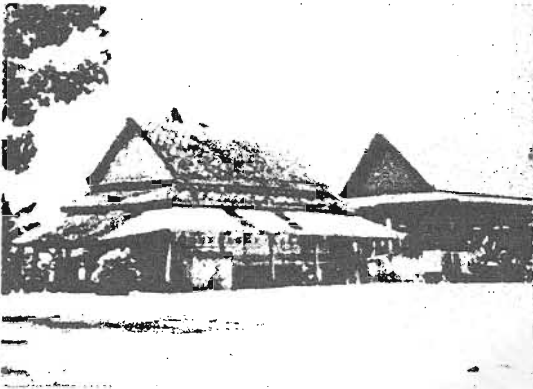
ภาพที่ 5.39 ภาพเก่า ปี พ.ศ.๒๕๑๔
ที่มา: ถ่ายจากrupบนหอแจก(ศาลาการเปรียญ)

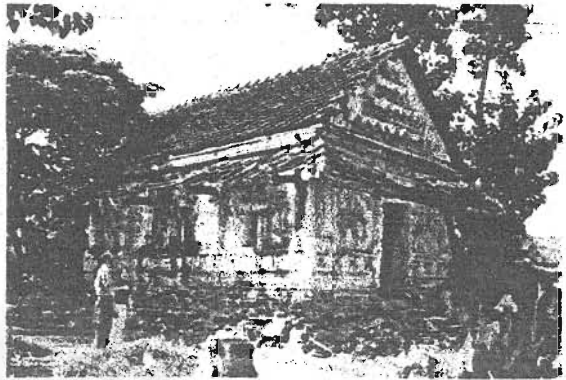
ภาพที่ 5.40 สภาพก่อนบูรณะ
ที่มา: ลีราภรณ์ สีนันทวงศ์ ตุลาคม พ.ศ.๒๕๔๒

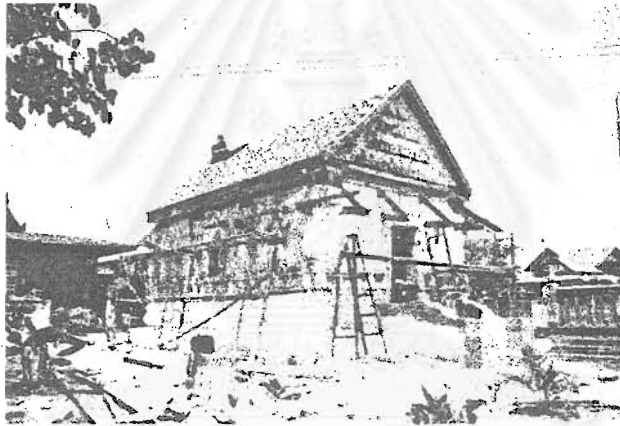
ภาพที่ 5.41 สภาพอาคารขณะดำเนินการบูรณะ
ที่มาของภาพ: ลีราภรณ์ สีนันทวงศ์, เมษายน ตุลาคม พ.ศ.๒๕๔๓

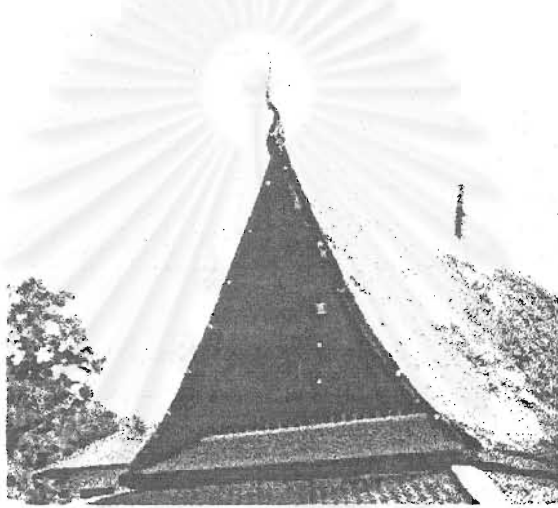
ภาพที่ 5.47 ส่วนไม้ปั้นลม ที่ทำจากไฟเบอร์กลาสที่ ลิมวัดกลางโคกต่อ
ที่มาของภาพ: ลิขารณ์ วิหันทวงศ์, พฤศจิกายน พ.ศ.๒๕๒๖

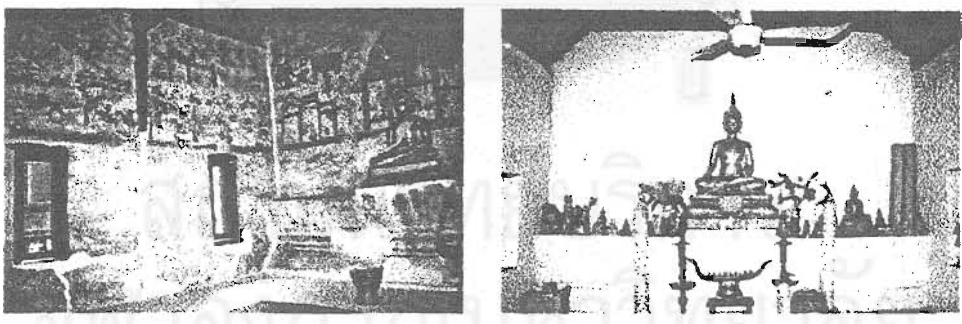
ภาพที่ 5.50 การซ่อมบูรณะภายในลิมพื้นบ้าน ด้านซ้ายเป็นภายในลิมวัดจักรวาลภูมิพิณี ด้านขวาเป็นภายในของวัดราษฎร์ไศล ที่มาของภาพ: ลีราภรณ์ ลิ้นหนาทวงศ์ เมษายน พ.ศ.๒๕๔๓

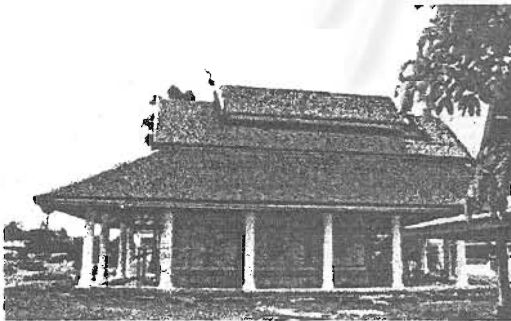
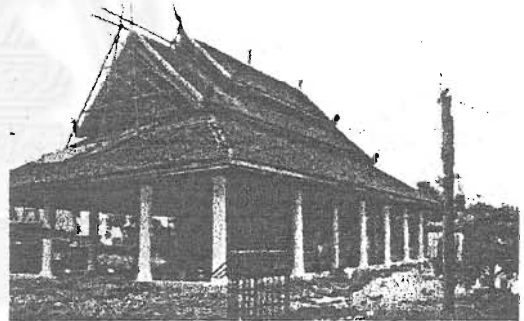
ภาพที่ 5.55 รูปแบบหลังคา ของลิมพื้นบ้านวัดสระบัวแก้ว ที่ได้รับการอนุรักษ์จากสยามสมาคม
ที่มาของภาพ: รศ.ดร. วิโรฒ ศรีสุโร, กรกฎาคม พ.ศ. ๒๕๔๓

รูปแบบหลังคาที่เจ้าอาวาสทำขึ้นใหม่นี้ ทำให้เกิดความเสียหายให้กับลิมพื้นบ้านและภาพจิตรกรรมดังกล่าว ซึ่งต่อมาทางสยามสมาคมได้มาพบเข้าและเห็นควรวที่จะดำเนินการอนุรักษ์อย่างเร่งด่วน จึงทำการศึกษารูปแบบที่น่าจะเหมาะสมกับลิมพื้นบ้านหลังนี้ จัดหางบประมาณในการสร้างหลังคาใหม่ และดำเนินการอนุรักษ์

ในกรณีศึกษาการอนุรักษ์ลิมพื้นบ้านวัดสระบัวแก้วนี้ การอนุรักษ์ได้ให้ความสำคัญ กับคุณค่าและการอนุรักษ์ภาพจิตรกรรมฝาผนังภายนอกและการตอบสนองประโยชน์ใช้สอยเนื่องจากเป็นลิมที่มีการใช้งานอยู่ ดังนั้นคุณค่าของรูปแบบทางสถาปัตยกรรมจึงเป็นส่วนที่รองลงไป ถึงแม้ว่าจะมิได้รักษารูปแบบดั้งเดิมของสถาปัตยกรรม แต่ก็นับเป็นงานอนุรักษ์ลิมพื้นบ้านที่มีคุณค่าอีกชิ้นหนึ่งในการอนุรักษ์ซึ่งพัฒนารูปแบบของลิมพื้นบ้าน เพื่อสนองตอบประโยชน์ใช้สอยในปัจจุบัน การอนุรักษ์ในลักษณะนี้ต้องมีการศึกษาและมีพื้นฐานความรู้เกี่ยวกับลิมพื้นบ้านอยู่มากพอสมควร จึงจะสามารถทำออกมาได้ดีและเหมาะสมกับสภาพของท้องถิ่น

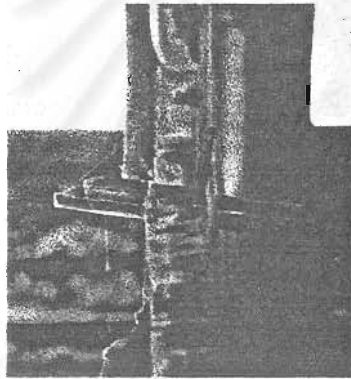
ภาพที่ 5.56 เทคนิคการยึดแผ่นไม้ส่วนฮังผึ่ง ที่วัดเสมาท่าค้อ

การซ่อมบูรณะอาคารในส่วนอื่นๆ ที่ไม่ใช่โครงสร้าง เช่น การซ่อมอนุรักษ์ฮังผึ่ง ที่วัดเสมาท่าค้อ ก็ยังคงใช้เทคนิคการยึดแผ่นไม้ไว้ด้วยตะปูไม้แบบดั้งเดิม ซึ่งเป็นการอนุรักษ์วิธีการแบบดั้งเดิม

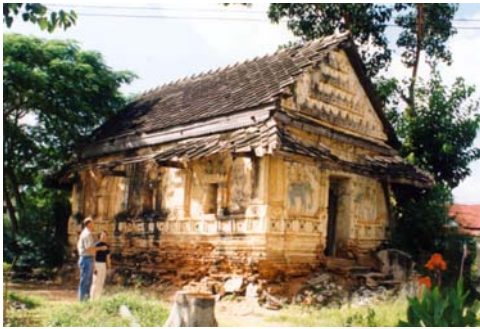
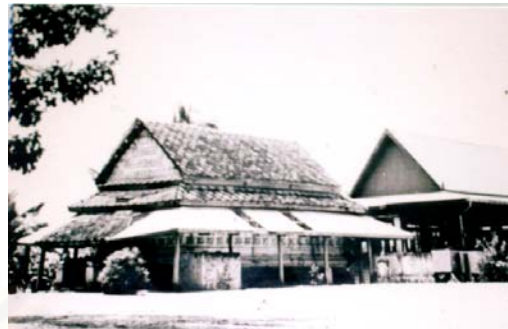
ภาพที่ 6.1 ภาพปัจจุบันและภาพเก่าของสิมวัดสระทอง การอนุรักษ์ควรที่จะฟื้นฟูรูปแบบของหลังคาสิมให้เป็นไปตามหลักฐานเดิมที่ปรากฏ โดยซ่อมบูรณะเพิ่มเติมในส่วนของหลังคาปีกนกและเสานางเรียงรับหลังคาที่ขาดหายไป

ยกตัวอย่างเช่น ในกรณีสิมวัดสระทอง อ.มัญจาคีรี จ.ขอนแก่น ลักษณะของรูปแบบอาคารที่พบในปัจจุบัน จะมีลักษณะเป็นสิมที่มีหลังคาชั้นเดียว และปีกนกสั้นๆยื่นโดยรอบอีกหนึ่งชั้น ซึ่งสอดคล้องกับลักษณะรูปแบบของผนังที่มีการตกแต่งด้วยปูนปั้นและการเขียนสี ในการดำเนินการอนุรักษ์พบหลักฐานภาพถ่ายสมัยก่อน ปรากฏรูปแบบของหลังคาปีกนกสองชั้น ซึ่งชั้นที่สองจะยาวและกว้างกว่าชั้นแรก การซ่อมบูรณะจึงควรที่จะทำให้สมบูรณณ์แบบตามลักษณะของหลังคาเดิม ซึ่งเป็นงานพื้นบ้านที่แสดงความคิดและภูมิปัญญาของช่างในสมัยก่อนในอันที่จะหาวิธีการป้องกันภาพตกแต่งเหล่านี้จากแดด ลม ฝน ที่จะก่อ

ความเสียหาย และยังแสดงให้เห็นถึงมุมมองด้านความงามและสุนทรียภาพของช่างในอดีตเรื่องสัดส่วนของอาคารอีกด้วย

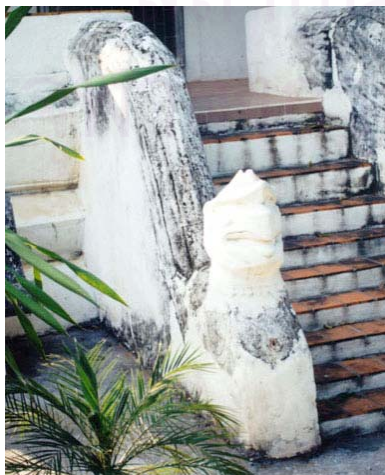
ภาพที่ 6.2 ตัวอย่างการทำรูปปั้นสัตว์ทรงทางขึ้นบันได วัดราษีไศล ที่มีการทำขึ้นมาใหม่เพื่อให้เกิดความสมบูรณ์ของอาคาร ซึ่งมีได้ทำความเสียหายให้กับตัวอาคาร การอนุรักษ์โดยสร้างรูปแบบขึ้นมาใหม่นี้ จึงสามารถกระทำได้เป็นบางส่วนที่มีได้มีผลกระทบต่ออาคารโดยรวม

การสร้างรูปแบบใหม่(บางส่วน) ในบางกรณีที่เกิดการเปลี่ยนแปลงรูปแบบดั้งเดิมเป็นบางส่วนและไม่สามารถหาหลักฐานเก่าของรูปแบบเดิมได้ หากเป็นส่วนที่ไม่สำคัญและไม่ก่อความเสียหายให้กับส่วนประกอบอื่นๆ ของอาคาร ก็ให้ทำในลักษณะที่เรียบง่ายที่สุดโดยให้กลมกลืนกับอาคารเดิมด้วย เช่น ลวดลายส่วนหน้าบันที่หายไป ไม่สามารถหาหลักฐานเรื่องราวหรือลักษณะเดิมได้ ให้ทำเป็นหน้าเรียบๆ ธรรมดาไป แต่ในกรณีที่เกี่ยวข้องและกระทบกับความเสียหายส่วนอื่น ขอยกตัวอย่างที่ สิมวัดสระบัวแก้ว มีภาพจิตรกรรมฝาผนังภายนอกอย่างงดงาม แต่มีการเปลี่ยนแปลงหลังคาโดยที่หลังคาใหม่ ไม่มีส่วนยื่นของชายคาในอันที่จะป้องกันแดดกันฝนที่จะมาทำความเสียหายภาพจิตรกรรมอันมีคุณค่าเหล่านั้น แต่หลักฐานของรูปแบบสถาปัตยกรรมแต่ดั้งเดิมไม่ปรากฏ รวมทั้งรูปแบบสถาปัตยกรรมในปัจจุบันก็ได้มีคุณค่าแต่อย่างใด (ดูภาพตัวอย่างและรายละเอียดในบทที่ 5) ในกรณีเช่นนี้ เราสามารถพิจารณาสร้างหลังคารูปแบบใหม่เพื่อที่จะป้องกันรักษาคุณค่าทางด้านอื่นของอาคารเอาไว้ แต่ทั้งนี้ควรจะต้องมีการศึกษาถึงรูปแบบที่ควรจะเป็น มีผู้เชี่ยวชาญพื้นถิ่นให้ความร่วมมือในการวางรูปแบบและควรจะต้องอยู่บนพื้นฐานที่สามารถสนองตอบการใช้งานในปัจจุบันได้ด้วย

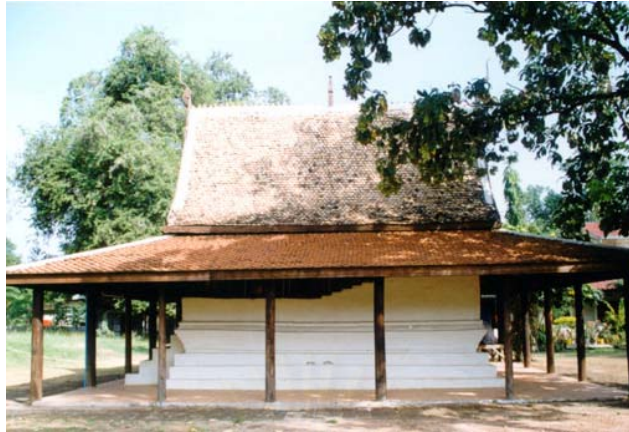
ยกตัวอย่างเช่น ภาพที่ 6.3 การอนุรักษ์ที่สิมวัดกลางโคกค้อ เป็นวิธีที่ผสมผสานการใช้วัสดุทั้งแบบดั้งเดิมและเปลี่ยนใหม่ โดยนำเอากระเบื้องเดิมมาล้างทำความสะอาด และนำกลับมาวางในส่วนหลังคาส่วนบน และเนื่องจากกระเบื้องบางส่วนแตกพังไป มีจำนวนไม่เพียงพอ ก็มีการสั่งทำกระเบื้องใหม่ให้มีขนาดใกล้เคียงกับของเดิม มุงในส่วนของปีกนกให้เห็นความแตกต่างของหลังคาทั้งสองส่วน ซึ่งในกรณีของสิมวัดเสมาทำค้อก็ทำในลักษณะเช่นเดียวกัน คือมุงกระเบื้องเก่าในส่วนหลังคาด้านหนึ่งทั้งหมด อีกหลังคาอีกด้านก็เป็นกระเบื้องใหม่ เพื่อเป็นการรักษาหลักฐานเก่าของอาคาร
