พฤติกรรมการตัดของคานคอนกรีตเสริมเหล็กหน้าตัดรูปตัวทีที่ได้รับความเสียหายจากไฟและเสริมกำลัง  
ด้วยแผ่นพอลิเมอร์เสริมเส้นใยคาร์บอน

FLEXURAL BEHAVIOR OF FIRE-DAMAGED REINFORCED CONCRETE T-  
BEAMS STRENGTHENED WITH CARBON FIBER-REINFORCED POLYMER PLATES

SUPAVIGROM JITSUMROENG: FLEXURAL BEHAVIOR OF FIRE-DAMAGED REINFORCED CONCRETE T-BEAMS STRENGTHENED WITH CARBON FIBER-REINFORCED POLYMER PLATES. ADVISOR: ASSOC. PROF. AKHRAWAT LENWARI, Ph.D., 193 pp.

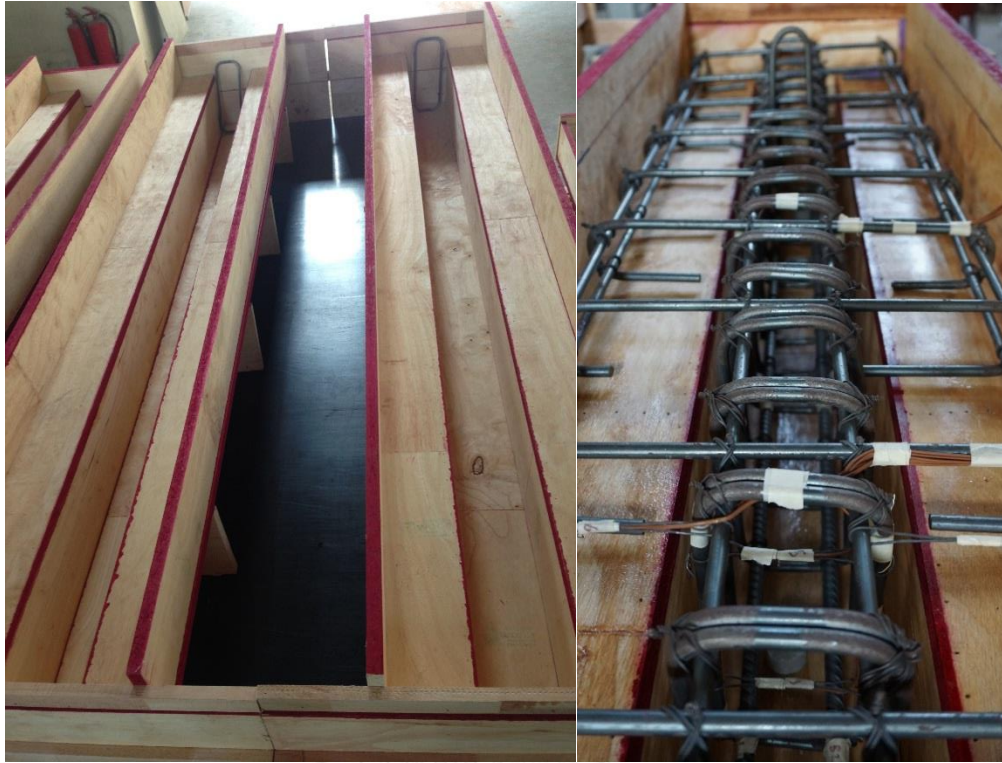
รูปที่ 4.2 แบบที่ใช้หล่อคานตัวอย่าง  
แบบหล่อคานตัวอย่างใช้เป็นไม้อัด ซึ่งทำการยึดไว้ด้วยลวดตะปูและทำการติดป้ายบอกชื่อตัวอย่าง  
เพื่อป้องกันการสับสนดังรูปที่ 4.1

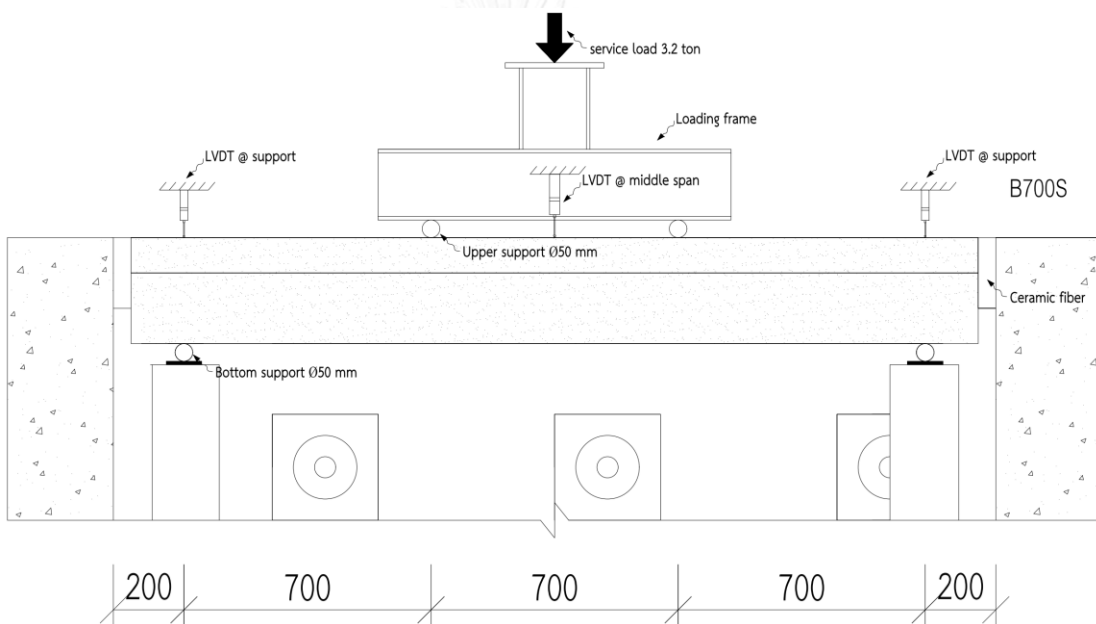
รูปที่ 4.24 รูปตำแหน่งการวางคาน B700S และอุปกรณ์ตรวจวัดขณะทำการเผาไฟ

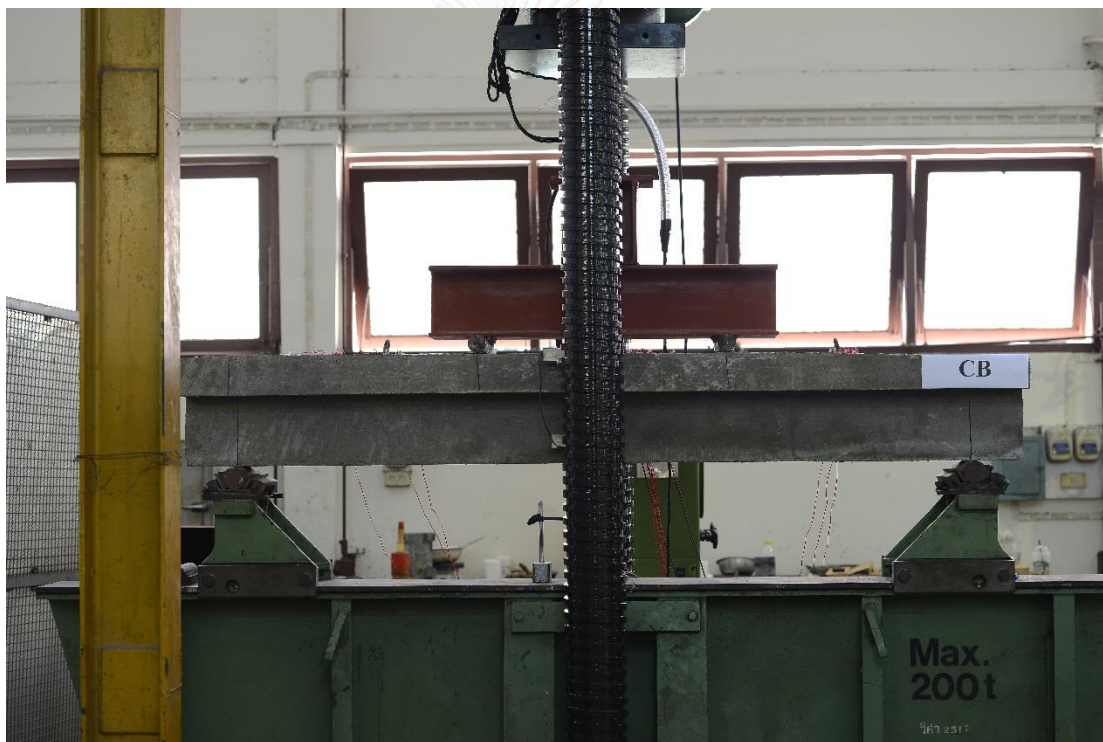
คานควบคุมขณะทำการทดสอบแรงกระทำสี่จุดดังรูปที่ 5.64 มีการแสดงรอยแตกร้าวขณะทำการทดสอบโดยมีการแสดงที่น้ำหนักกระทำและการโก่งตัวดังรูปที่ 5.65 ซึ่งเป็นตำแหน่งที่แสดงรอยแตกร้าวของรูปที่ 5.66 ถึง 5.72 ในส่วนของรอยแตกร้าวที่คานเกิดการวิบัติ(ไม่มีน้ำหนักบรรทุก)แสดงในรูปที่ 5.73 และ 5.74

รูปที่ 5.64 รูปการทดสอบคานคอนกรีตเสริมเหล็กรูปตัวซีที่เป็นคานควบคุม CB

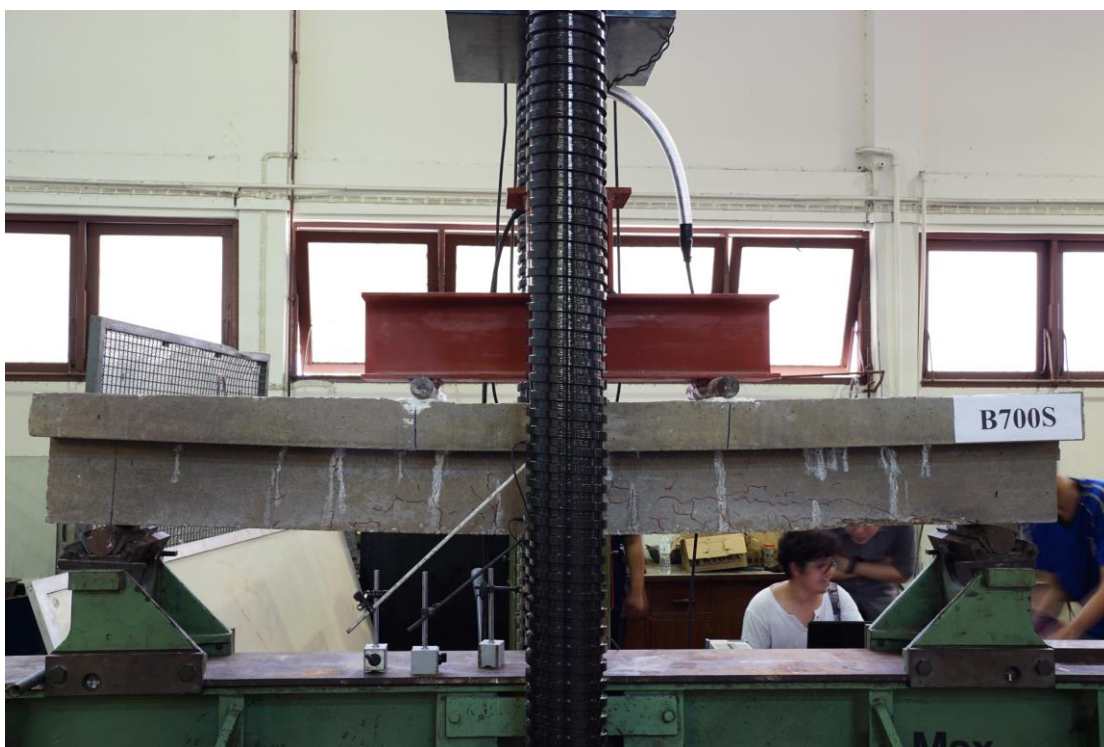
คาน B700S ขณะทำการทดสอบแรงกระทำที่จุดดังรูปที่ 5.85 มีการแสดงรอยแตกร้าวขณะทำการทดสอบโดยมีการแสดงที่น้ำหนักกระทำและการโก่งตัวดังรูปที่ 5.86 ซึ่งเป็นตำแหน่งที่แสดงคราบแคลเซียมคาร์บอเนตและรอยแตกร้าวของรูปที่ 5.87 ถึง 5.91 ในส่วนของรอยแตกร้าวที่คานเกิดการวิบัติ(ไม่มีน้ำหนักบรรทุก)แสดงในรูปที่ 5.92 และ 5.93

รูปที่ 5.85 รูปการทดสอบคานคอนกรีตเสริมเหล็กรูปตัวที่รับน้ำหนักบรรทุกใช้งานและเผาไฟที่อุณหภูมิระดับ 700 องศาเซลเซียส B700S

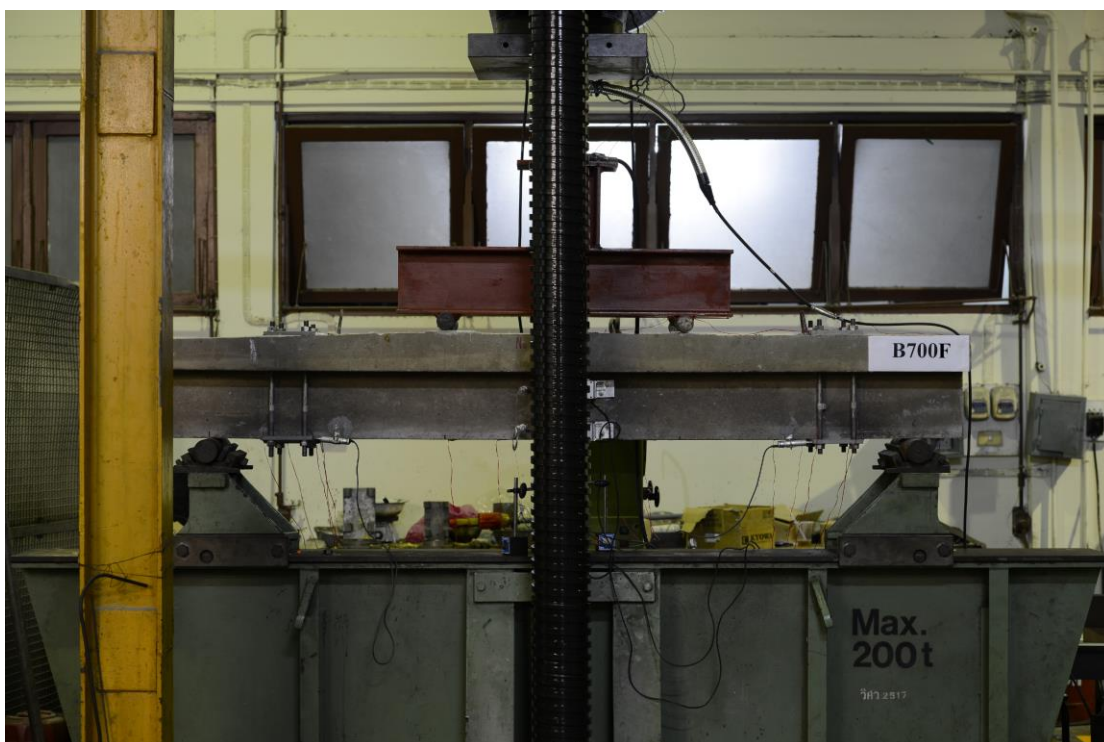
คาน B700F ขณะทำการทดสอบแรงกระทำที่จุดดังรูปที่ 5.94 มีการแสดงรอยแตกร้าวขณะทำการทดสอบโดยมีการแสดงที่น้ำหนักกระทำและการโก่งตัวดังรูปที่ 5.95 ซึ่งเป็นตำแหน่งที่แสดงคราบแคลเซียมคาร์บอเนตและรอยแตกร้าวของรูปที่ 5.96 ถึง 5.106 ในส่วนของรอยแตกร้าวที่คานเกิดการวิบัติ(ไม่มีน้ำหนักบรรทุก)แสดงใน รูปที่ 5.107 และ 5.108

รูปที่ 5.94 รูปการทดสอบคานคอนกรีตเสริมเหล็กรูปตัวทีที่เผาไฟที่อุณหภูมิระดับ 700 องศาเซลเซียส จากนั้นทำการเสริมกำลังด้วยแผ่นพอลิเมอร์เสริมเส้นใยคาร์บอน B700F

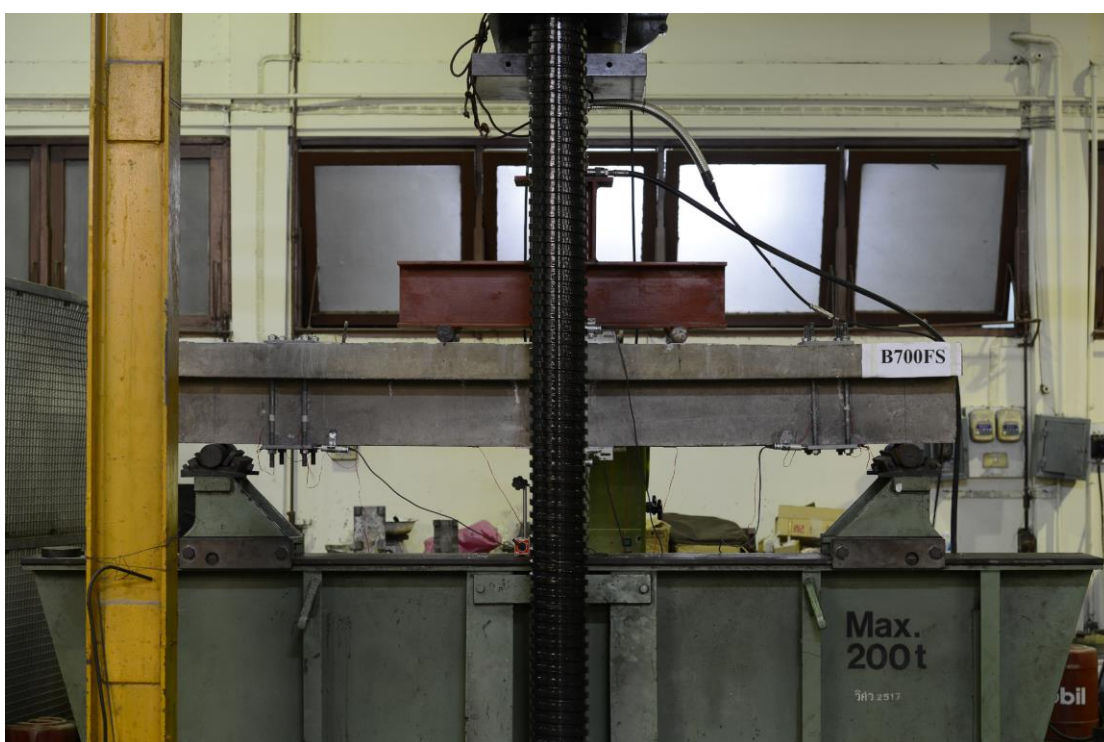
คาน B700FS ขณะทำการทดสอบแรงกระทำที่จุดดังรูปที่ 5.109 มีการแสดงรอยแตกร้าว ขณะทำการทดสอบโดยมีการแสดงที่น้ำหนักกระทำและการโก่งตัวดังรูปที่ 5.110 ซึ่งเป็นตำแหน่งที่แสดงคราบแคลเซียมคาร์บอเนตและรอยแตกร้าวของรูปที่ 5.111 ถึง 5.123 ในส่วนของรอยแตกร้าวที่คานเกิดการวิบัติ(ไม่มีน้ำหนักบรรทุก)แสดงในรูปที่ 5.124 และ 5.125

รูปที่ 5.109 รูปการทดสอบคานคอนกรีตเสริมเหล็กรูปตัวทีที่รับน้ำหนักบรรทุกใช้งานและเผาไฟที่อุณหภูมิระดับ 700 องศาเซลเซียส จากนั้นทำการเสริมกำลังด้วยแผ่นพอลิเมอร์เสริมเส้นใยคาร์บอน

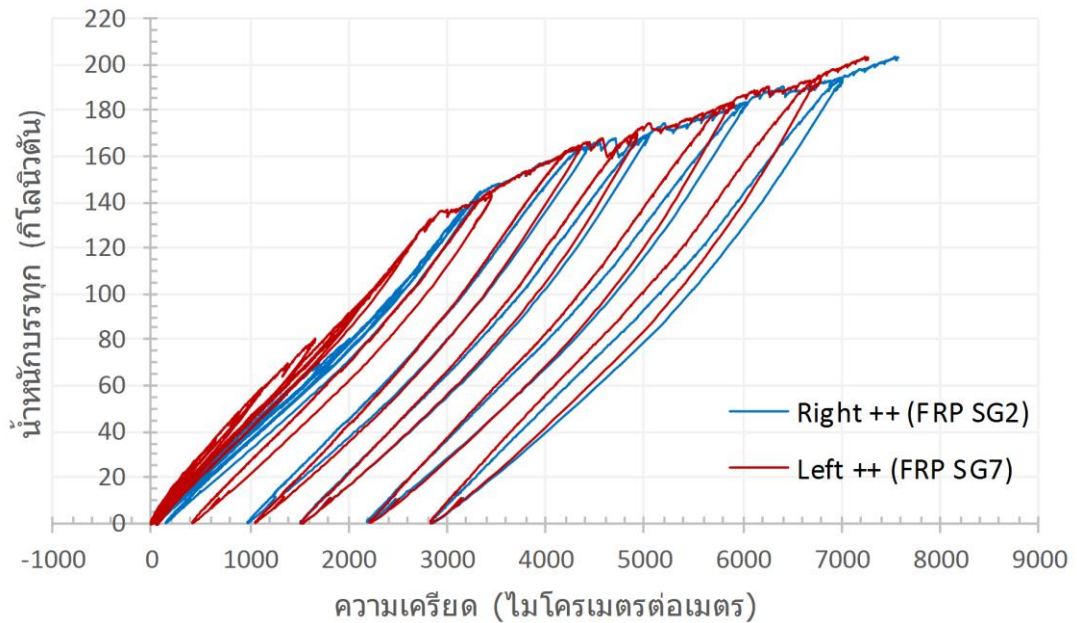
รูปที่ 6.51 เปรียบเทียบความเคียดบนแผ่นพอลิเมอร์ทางด้านซ้าย(SG7) และขวา(SG2) ก่อนหลุด  
ล่อนของคาน B700FS
