## บทที่ 5

### ผลการเก็บข้อมูลและการวิเคราะห์ข้อมูลกายภาพของพื้นที่ศึกษา

#### 5.1 ข้อมูลและการวิเคราะห์ระดับผังรวม

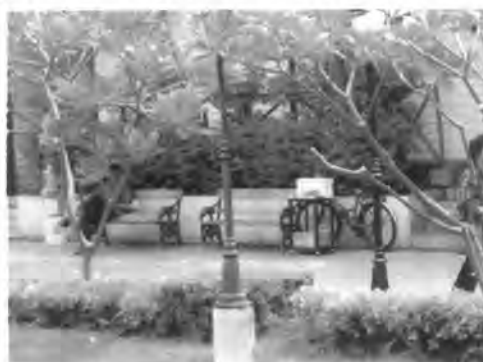
รูปที่ 5-64 ทางเดินมีหลังคาคลุม เชื่อมจากกลุ่มอาคารผู้ป่วย

ในระดับผังพื้นที่ บริเวณทางเดินด้านทิศเหนือ (รูปที่ 5-64, รูปที่ 5-66 หมายเลข 1) เป็นทางเดินหลักที่มีหลังคาคลุม เชื่อมจากกลุ่มอาคารผู้ป่วยมายังพื้นที่นี้ ทางเดินด้านทิศใต้ และด้านทิศตะวันตก (รูปที่ 5-66 หมายเลข 2) รูปเป็นทางที่เชื่อมจากกลุ่มอาคารผู้ป่วยได้ แต่ผู้ใช้ ต้องใช้ถนนเป็นทางสัญจร

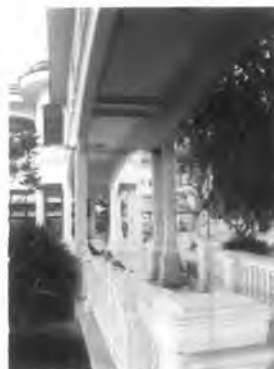
รูปที่ 5-65 ทางเดินที่เป็นแกนที่สามารถเชื่อมพื้นที่เข้ากับพื้นที่สีเขียวอื่นๆ

ทางเดินบริเวณชานทางเชื่อมพระราชวัง (รูปที่ 5-65, รูปที่ 5-66 หมายเลข 3) เป็นทางเดินที่เป็นแกนที่สามารถเชื่อมพื้นที่นี้เข้ากับพื้นที่สีเขียวอื่นๆ ได้แก่ พื้นที่สวนโรมัน สวนสุขภาพ และลานหน้าพระราชวัง

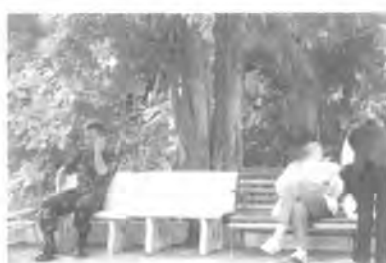
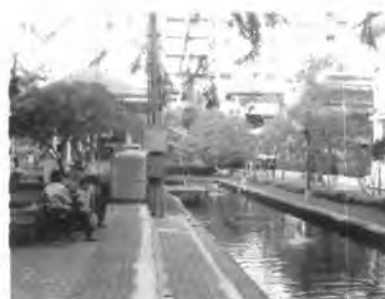
รูปที่ 5-69 พื้นที่มีลักษณะแยกเป็นพื้นที่ขนาดเล็กส่วนย่อยๆ ซึ่งไม่สามารถรองรับกิจกรรมการเคลื่อนไหวร่างกายได้มาก

ในพื้นที่นี้มีปัจจัยที่เอื้อต่อการเคลื่อนไหวร่างกายน้อย เนื่องจากพื้นที่นี้มีลักษณะแยกเป็นพื้นที่ขนาดเล็กส่วนย่อยๆ (รูปที่ 5-69) ซึ่งไม่สามารถรองรับกิจกรรมการเคลื่อนไหวร่างกายได้มาก อาจทำได้เพียงการวิ่งเล่นของเด็ก

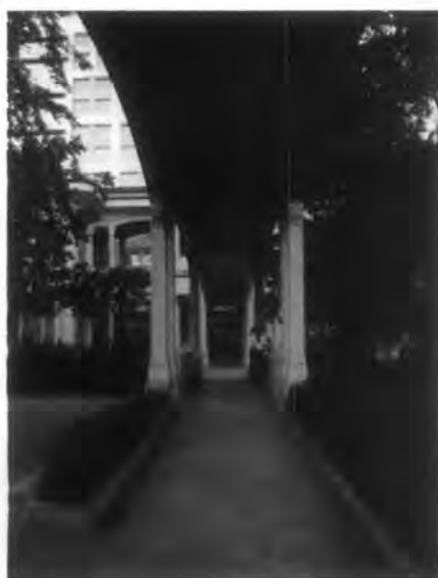
รูปที่ 5-70 ทางเดินมีรูปร่างแคบยาวและอยู่ในพื้นที่ทางสัญจรที่ผู้ใช้เดินผ่านจำนวนมาก ไม่เอื้อต่อการเดินเล่นสำหรับผู้ป่วยมากนัก

ส่วนบริเวณทางเดินที่มีรูปร่างแคบยาวและอยู่ในพื้นที่ทางสัญจรที่ผู้ใช้เดินผ่านจำนวนมาก (รูปที่ 5-70, รูปที่ 5-71 หมายเลข 2) ไม่เอื้อต่อการเดินเล่นสำหรับผู้ป่วยมากนัก และขาดความต่อเนื่องไปยังเส้นทางหรือทางเดินเล่นอื่นๆ ภายนอก

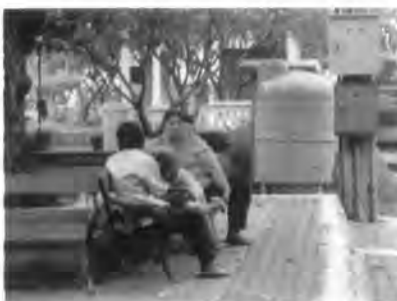
รูปที่ 5-72 พื้นที่บริเวณใต้ต้นไม้ใหญ่ริมคลอง

พื้นที่บริเวณใต้ต้นไม้ใหญ่ริมคลองมีกลุ่มเก้าอี้มานั่งยาววางอยู่โดยรอบ (รูปที่ 5-72, รูปที่ 5-77 หมายเลข 1) สามารถให้ผู้ใช้สามารถเข้ามานั่งพบปะพูดคุยกันในอาณาเขตของตัวเอง แต่ขาดความเป็นส่วนตัวเนื่องจากเก้าอี้ทั้งหมดวางอยู่ติดกันมาก

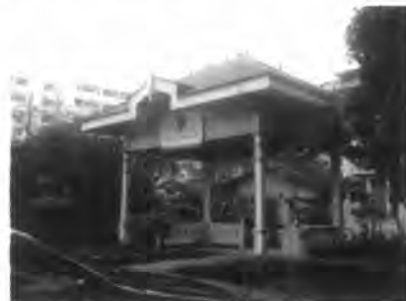
รูปที่ 5-73 ศาลาริมน้ำเป็นพื้นที่ที่แยกห่างจากพื้นที่อื่น

บริเวณศาลาริมน้ำ (รูปที่ 5-73, รูปที่ 5-77 หมายเลข 2) เป็นอีกพื้นที่หนึ่งที่แยกห่างจากพื้นที่อื่น ทำให้เป็นพื้นที่ที่มีความเป็นส่วนตัวมากกว่าบริเวณอื่น ผู้ใช้สามารถเข้าไปรวมกลุ่มทั้งในศาลาหรือพื้นที่ริมน้ำได้

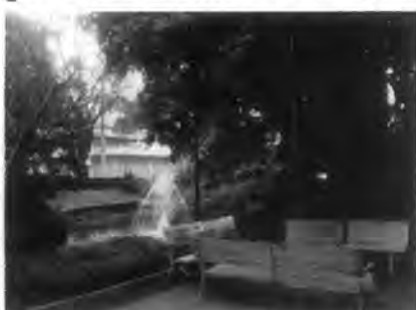
รูปที่ 5-74 เก้าอี้มานั่งยาวเข้ามุม

บริเวณที่นั่งด้านทิศใต้ มีเก้าอี้มานั่งยาวเข้ามุม (รูปที่ 5-74, รูปที่ 5-77 หมายเลข 3) มีพื้นที่ว่างด้านหน้า (รูปที่ 5-75, รูปที่ 5-77 หมายเลข 4) ให้ผู้ใช้สามารถรวมกลุ่มกัน และบริเวณที่ว่างด้านหน้าสามารถเป็นพื้นที่ทำกิจกรรมต่างๆ ซึ่งผู้ใช้ที่นั่งอยู่สามารถชมผู้อื่นทำกิจกรรมได้ด้วย เช่น นั่งดูเด็กวิ่งเล่น หรือคนที่วิ่งออกกำลังกาย เพื่อให้เกิดความรู้สึกเชื่อมโยงกับผู้อื่น ไม่โดดเดี่ยว

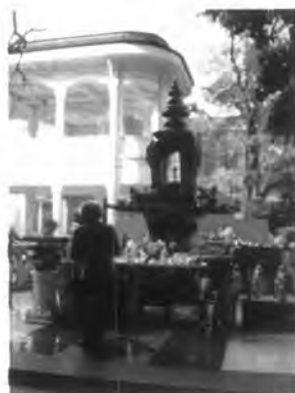
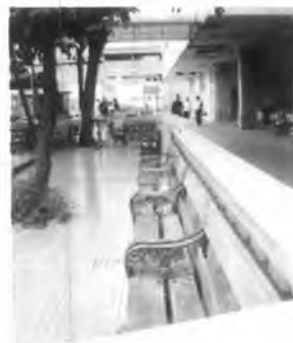
ส่วนบริเวณด้านทิศตะวันตก เป็นบริเวณศาลาฤๅษี (รูปที่ 5-76, รูปที่ 5-77 พื้นที่ 5) ซึ่งโดยรอบศาลเล็กทำวชิรญาณาสูรมีแนวกำแพงกันเป็นสัดส่วน รอบๆ กำแพง มีเก้าอี้มานั่งยาววางโดยรอบ สำหรับให้ผู้ที่มากกราบไหว้ศาลนั่งพักหรือนั่งคุยกัน

รูปที่ 5-76 บริเวณศาลเล็กท้าวทัญญาสุนทร มีเก้าอี้ม้าที่นั่งยาววางโดยรอบ สำหรับให้ผู้ที่มากราบไหว้ศาลนั่งพักหรือนั่งคุยกัน

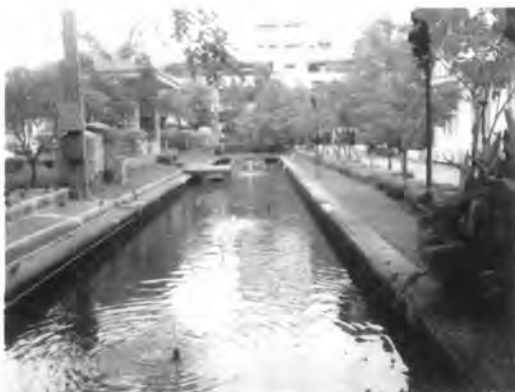
รูปที่ 5-78 คลองที่ตัดผ่านเข้ามาในพื้นที่รอบพระที่นั่งอุดมวนากรณ์

พื้นที่มีคลองตัดเข้ามาผ่านในทุกพื้นที่กิจกรรม (รูปที่ 5-78) คลองเป็นองค์ประกอบเกี่ยวกับน้ำให้ความเย็น ความเคลื่อนไหว และความมีชีวิตชีวาแก่ผู้ใช้ที่ทำกิจกรรมในพื้นที่ต่างๆ ส่วนเสียงของน้ำพุบริเวณหลังเขาฤๅษี (รูปที่ 5-79, รูปที่ 5-82 หมายเลข 1) ติดกับที่พักผ่อน ให้ความสงบและช่วยลดเสียงรบกวนจากรถที่วิ่งอยู่ฝั่งตรงข้าม ด้านทิศเหนือมีศาลาริมคลอง (รูปที่ 5-80, รูปที่ 5-82 หมายเลข 2) ที่มีชานลดระดับยื่นไปยังคลอง ให้ผู้ใช้สามารถสัมผัสกับน้ำได้ใกล้ชิดขึ้น

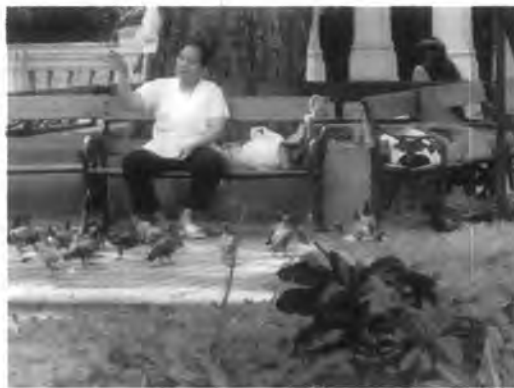
รูปที่ 5-81 ใต้ต้นไม้ใหญ่มีนกพิราบมาหากินบริเวณรอบๆ

พื้นที่มีการให้ร่มเงาตลอดทั้งวันเนื่องจากมีต้นไม้ใหญ่ปกคลุมในพื้นที่รวมถึงมีพื้นที่บางส่วนอยู่ใต้ชายคาและระเบียงทางเดินของอาคาร เช่น บริเวณพื้นที่พักผ่อนริมคลองฝั่งใกล้กับสวนโรมัน มีที่นั่งใต้ต้นไม้ใหญ่ มีความร่มเย็น มีนกพิราบมาหากินบริเวณรอบๆ ใต้ต้นไม้ (รูปที่ 5-81, รูปที่ 5-82 หมายเลข 3) และมีกิจกรรมการให้อาหารปลา

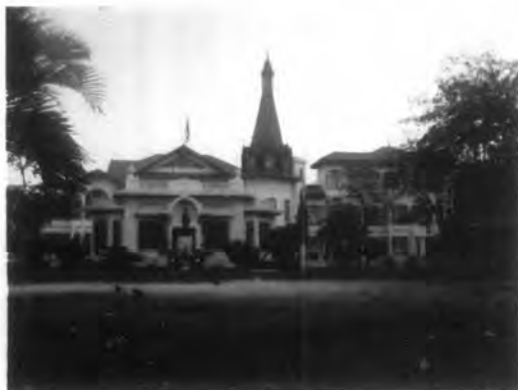
พื้นที่หน้าพระราชวังพญาไท มีพื้นที่ส่วนใหญ่เป็นสนามหญ้ากว้าง ซึ่งเอื้อต่อการทำกิจกรรมการเคลื่อนไหวย่างกาย การออกกำลังกายต่างๆ (รูปที่ 5-87รูปที่ 5-89 หมายเลข 1) ส่วนพื้นที่สนามหญ้าด้านทิศตะวันตก มีแนวไม้พุ่มกันโดยรอบ ทำให้ผู้ใช้ไม่สามารถเข้าไปใช้ได้ (รูปที่ 5-88, รูปที่ 5-89 หมายเลข 2) รอบสนามมีเส้นทางฟุตบอล(รูปที่ 5-89 พื้นที่ 3) สามารถให้ผู้ป่วยเข้ามาเดินเล่นได้ แต่มีบางช่วงของเส้นทางต้องใช้ถนนเป็นทางเดิน(รูปที่ 5-89 หมายเลข 4)

รูปที่ 5-87 พื้นที่สนามหญ้า มีลักษณะทางการ (formal) และเป็นแนวแกนของพระราชวัง

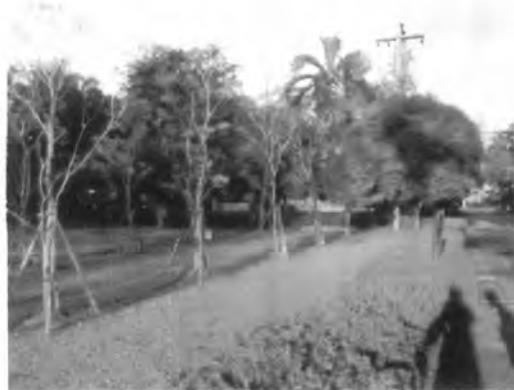
รูปที่ 5-88 พื้นที่สนามหญ้าด้านทิศตะวันตก มีแนวไม้พุ่มกันโดยรอบ ทำให้ผู้ใช้ไม่สามารถเข้าไปใช้ได้

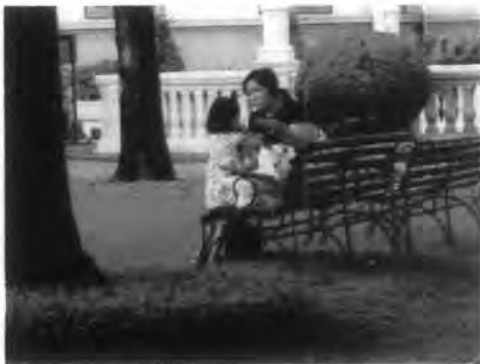
รูปที่ 5-90 ม้านั่งยาวเรียงอยู่ห่างๆ ตามขอบพื้นที่

พื้นที่สำหรับการปฏิสัมพันธ์ ส่วนใหญ่เป็นม้านั่งยาวเรียงอยู่ห่างๆ ตามขอบพื้นที่ (รูปที่ 5-90, รูปที่ 5-92 หมายเลข 1) ซึ่งสามารถให้ความเป็นส่วนตัวสำหรับผู้ใช้กลุ่มเล็กๆ ได้ รวมถึงสามารถเป็นจุดที่สามารถมองเห็นผู้อื่นทำกิจกรรมในสนามหญ้าได้ ช่วยให้ผู้ป่วยรู้สึกถึงความเชื่อมโยงกับผู้อื่น แต่ที่นั้งบางจุด แม้จะมีการจัดเตรียมที่นั้งไว้ แต่ไม่เอื้อต่อการรวมกลุ่มหรือเข้าไปใช้งาน เนื่องจากอยู่ติดกับถนนภายนอกโรงพยาบาลทำให้มีเสียงรบกวนจากรถยนต์ภายนอกที่ผ่านรั้วเข้ามา (รูปที่ 5-92 หมายเลข 2)

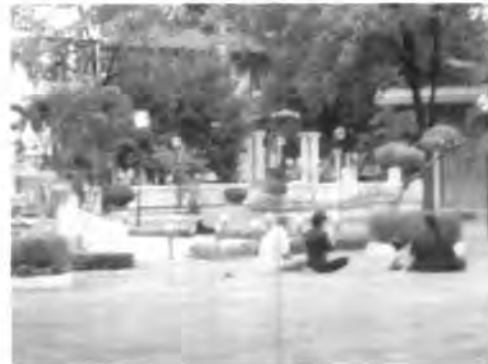
รูปที่ 5-91 บริเวณขอบสนามหญ้าโล่งเอื้อต่อการเข้าไปนั่งจับกลุ่มพูดคุย

บริเวณขอบสนามหญ้าโล่งเอื้อต่อการเข้าไปนั่งจับกลุ่มพูดคุย (รูปที่ 5-91, รูปที่ 5-92 หมายเลข 3) แต่เนื่องจากเป็นพื้นที่ในอาณาเขตของพระราชวัง ทำให้คนที่ไม่คุ้นเคยกับพื้นที่ ไม่กล้าเข้ามาใช้
