ผลของอุณหภูมิการทำละลายในกรรมวิธีทางความร้อนก่อนการเชื่อมและลวดเชื่อมเกรดอินโคเนล
625 และ 718 ต่อลักษณะของเฟสแกมมาไพร์มบริเวณรอยเชื่อมเลเซอร์ในโลหะผสมพิเศษ
เกรด GTD-111

EFFECTS OF SOLUTIONING TEMPERATURES IN PRE-WELD
HEAT TREATMENTS AND WELDING WIRE GRADES INCONEL 625 AND 718 ON GAMMA
PRIME PHASE MORPHOLOGY ON LASER WELDMENT IN SUPERALLOYS GRADE GTD-111

A Thesis Submitted in Partial Fulfillment of the Requirements
for the Degree of Master of Engineering in Metallurgical and Materials Engineering
Department of Metallurgical Engineering
Faculty of Engineering
Chulalongkorn University
Academic Year 2018
Copyright of Chulalongkorn University

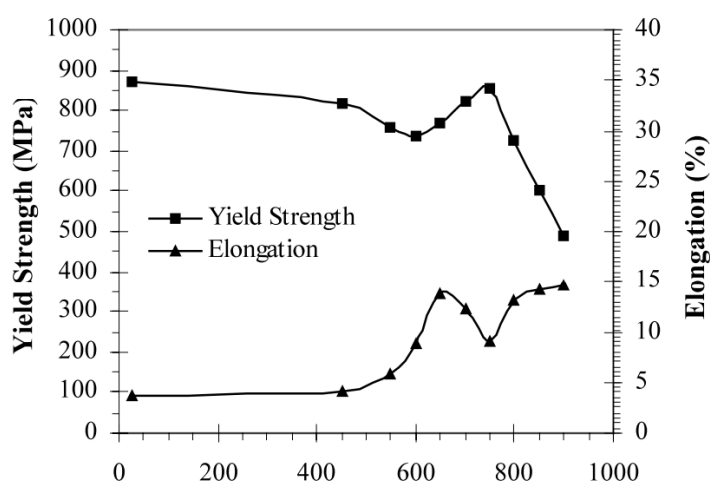
รูปที่ 2-2 สมบัติเชิงกลของโลหะผสมพิเศษเนื้อพื้่นิกเกิลเกรด GTD-111 ที่อุณหภูมิต่างๆ [1]

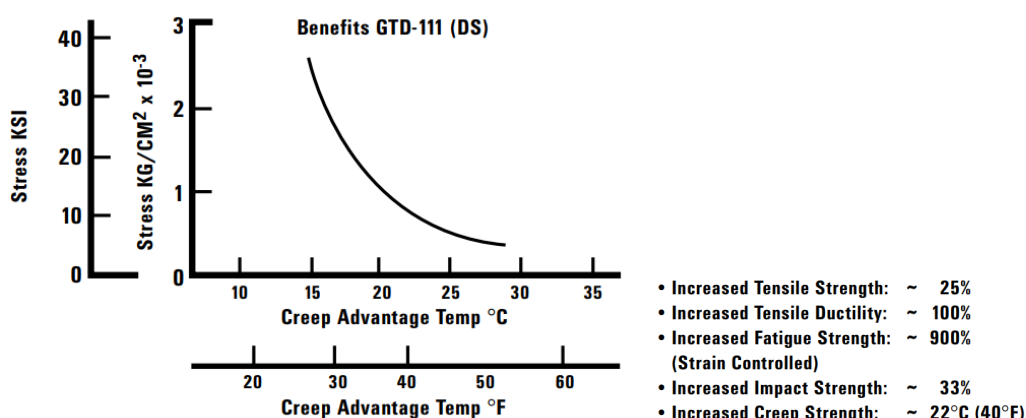
รูปที่ 2-3 เปรียบเทียบสมบัติเชิงกลระหว่างโลหะผสมพิเศษเนื้อพื้กนิกเกิลเกรด GTD-111

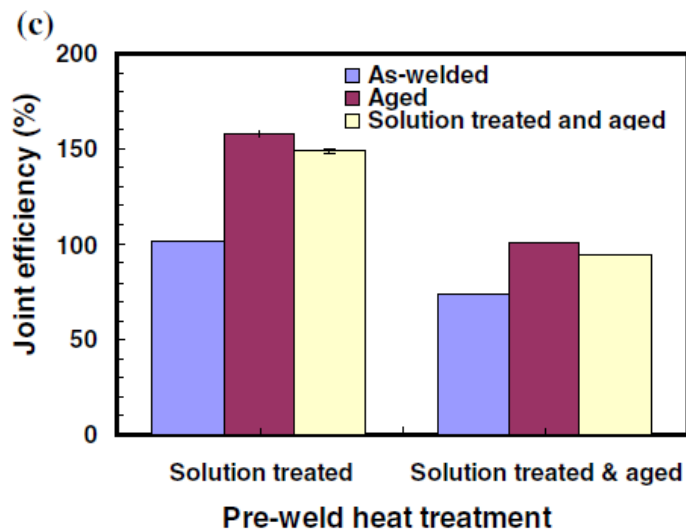
รูปที่ 2-17 ความสามารถในการเชื่อม [16]

นอกจากนี้ยังพบว่า การบ่มแข็งทั้งก่อนและหลังการเชื่อมยังสามารถช่วยเพิ่มความแข็งแรงบริเวณเนื้อพื้นให้แก้วสตุได้ประมาณสองเท่าเมื่อเทียบกับชิ้นงานที่ผ่านการทำให้ละลายเพียงอย่างเดียว อีกทั้งยังช่วยเพิ่มประสิทธิภาพในการเชื่อมให้ดียิ่งขึ้น ดังแสดงในรูปที่ 2-17

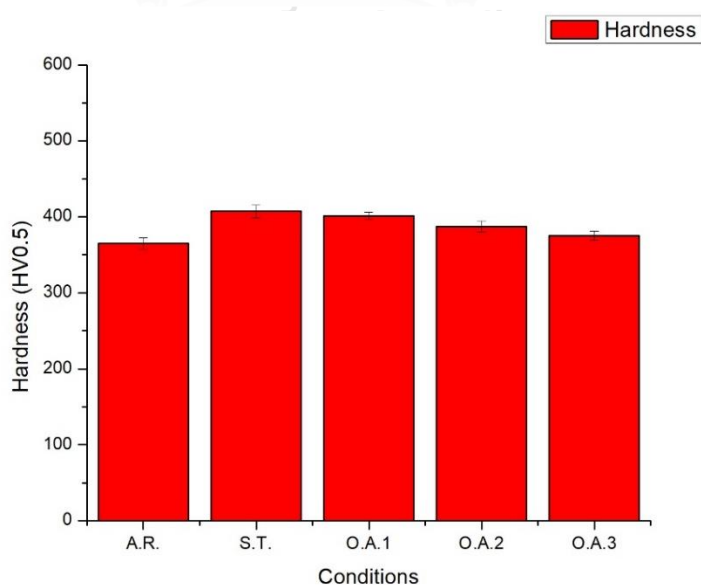
รูปที่ 4-12 ความแข็งของชิ้นงานภายหลังจากให้กรรมวิธีทางความร้อนก่อนการเชื่อม

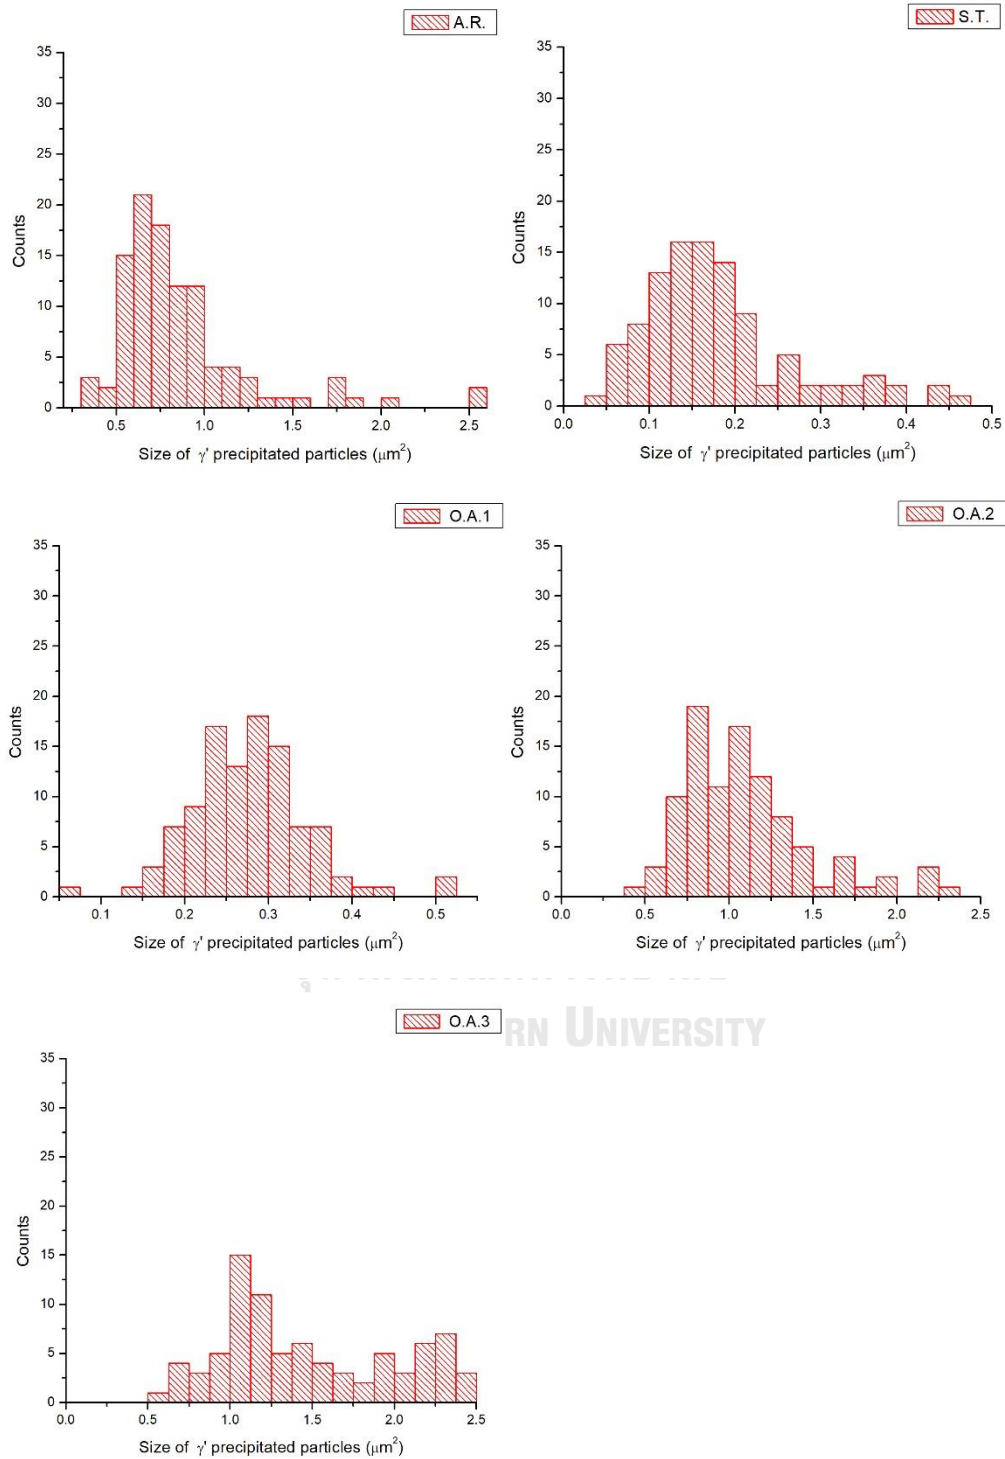
รูปที่ ก-8 แผนภาพ histogram แสดงขนาดอนุภาคแกมมาไพรม์ภายหลังการให้กรรมวิธีทางความร้อนก่อนการเชื่อม

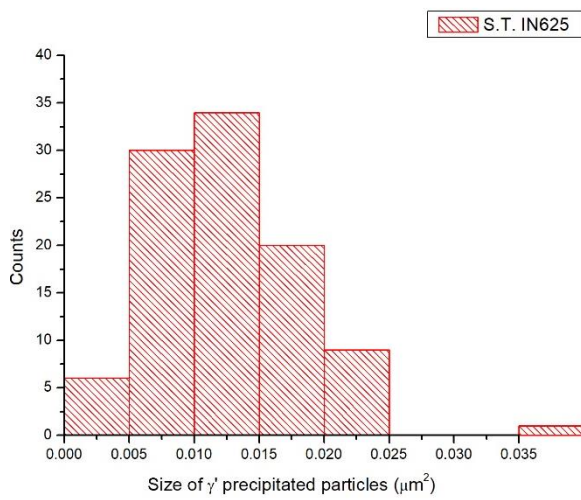
รูปที่ ก-10 แผนภาพ histogram แสดงขนาดอนุภาคแกมมาไพร์มภายหลังการให้กรรมวิธีทางความร้อนหลังการเชื่อมของชิ้นงานที่ผ่านการเชื่อมด้วยลวดเชื่อมอินโคเนล 625
