บทที่ 4

ผลการศึกษาและวิเคราะห์ข้อมูล

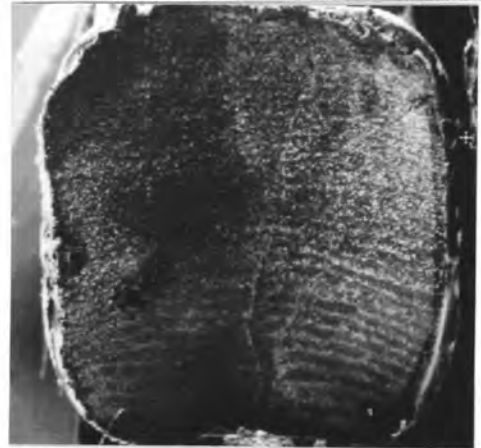
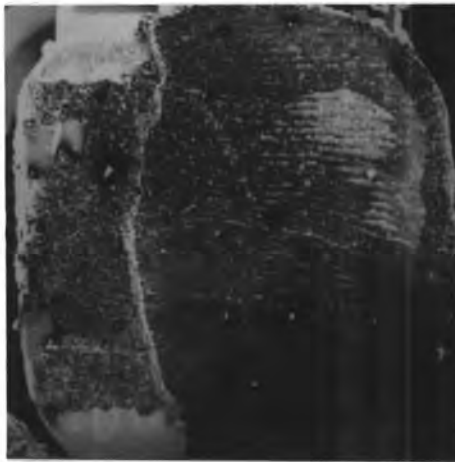
รูปที่ 24 แสดงพื้นผิวของแอคทีซีไฟเรซินที่ติดอยู่บนฐานแบรกกะตภายหลังการถอดแบรกกะต จากการศึกษาด้วยกล้องจุลทรรศน์อิเล็กตรอนแบบส่องกราดที่กำลังขยาย 27 เท่า

A-C การถอดแบรกกะตด้วยแรงเฉือน ในกลุ่มที่มีค่า ARI เท่ากับ 0, 1, 2

D-F การถอดแบรกกะตด้วยแรงปอก ในกลุ่มที่มีค่า ARI เท่ากับ 0, 1, 2

3. ในการศึกษาการสูญเสียผิวเคลือบฟันที่ติดอยู่บนแอตฮีสีฟเรซินของฐานแบร็กเกต ภายหลังจากการถอดแบร็กเกตด้วยแรงเฉือน และแรงปอก ในกลุ่มที่มีค่า ARI เท่ากับ 0, 1 และ 2 ด้วยกล้องจุลทรรศน์อิเล็กตรอนแบบส่องกราดพบว่า ในการถอดแบร็กเกตด้วยแรงเฉือนลักษณะพื้นผิวของแอตฮีสีฟเรซินมีการแตกหักของผิวเคลือบฟันร่วมออกมาด้วยเป็นชั้นๆ ลักษณะเหมือนเส้นของเรทเซียสอย่างชัดเจนในบางตำแหน่ง และเป็นวงโค้งตามแนวของร่องเพอริคัลมาตา ดังรูปที่ 24 A-C ส่วนการถอดแบร็กเกตด้วยแรงปอกพบลักษณะดังกล่าวได้ชัดเจนน้อยกว่า ดังรูปที่ 24 D-F
