การปรับปรุงคุณภาพเชิงทัศนศาสตร์กลางจังหวัดนนทบุรี (หลังเก่า)

VISUAL QUALITY IMPROVEMENT OF THE OLD NONTHABURI CITY HALL

A Thesis Submitted in Partial Fulfillment of the Requirements
for the Degree of Master of Landscape Architecture in Landscape Architecture

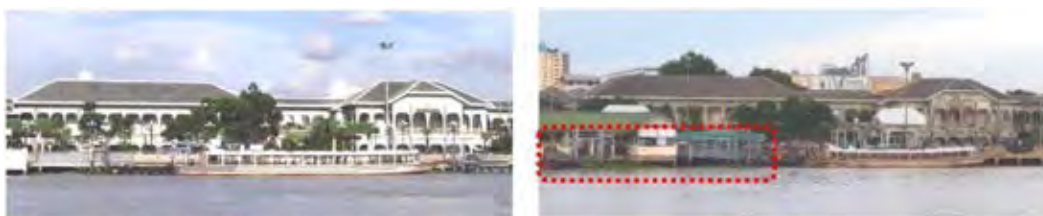
ภาพที่ 1- 2 มุมมองจากแม่น้ำเจ้าพระยาไปยังโบราณสถานปี พ.ศ.2548 (ภาพซ้าย)

ภาพที่ 1- 3 มุมมองจากแม่น้ำเจ้าพระยาไปยังโบราณสถาน ปี พ.ศ.2561 (ภาพขวา)

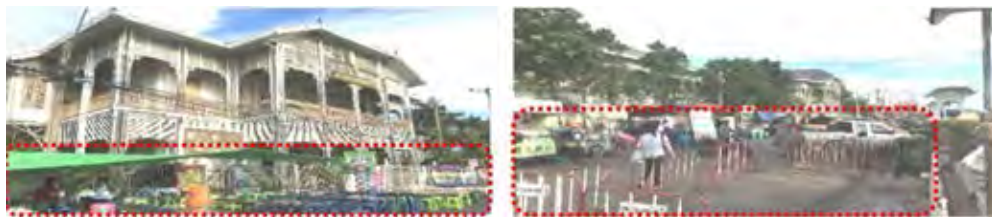
ภาพที่ 1- 4 การบดบังทัศนียภาพของโบราณสถานจากการตั้งตลาดกลางคืน (ภาพซ้าย)
ที่มาภาพ : การสำรวจพื้นที่ ครั้งที่ 1 เมื่อวันที่ 02 กันยายน 2561

ภาพที่ 1- 5 การบดบังทัศนียภาพของโบราณสถานจากพื้นที่จอดยานพาหนะ (ภาพขวา)
ที่มาภาพ : การสำรวจพื้นที่ ครั้งที่ 1 เมื่อวันที่ 02 กันยายน 2561

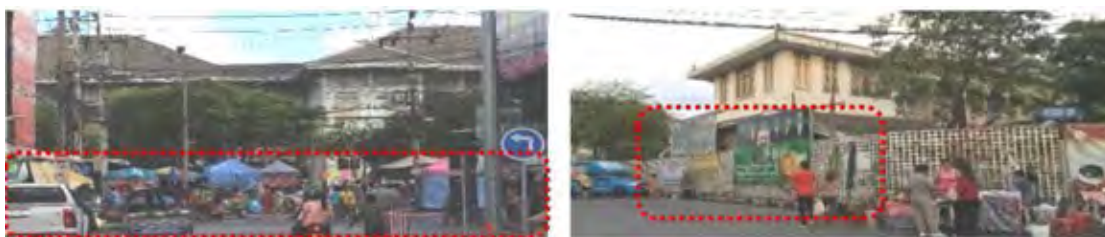
ภาพที่ 1- 6 การบดบังทัศนียภาพของโบราณสถานจากการตั้งหาบเร่ แผงลอยบนทางเท้า (ภาพซ้าย)
ที่มาภาพ : การสำรวจพื้นที่ ครั้งที่ 1 เมื่อวันที่ 02 กันยายน 2561

ภาพที่ 1- 7 การบดบังทัศนียภาพของโบราณสถานจากป้ายโฆษณา (ภาพขวา)
ที่มาภาพ : การสำรวจพื้นที่ ครั้งที่ 1 เมื่อวันที่ 02 กันยายน 2561

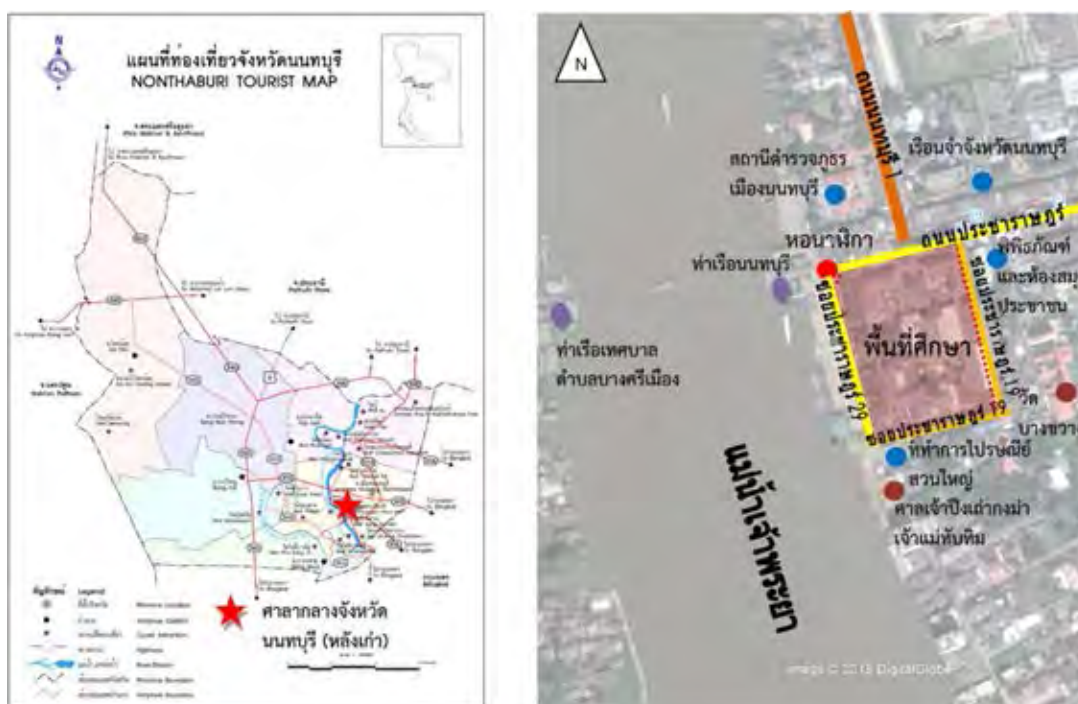
ภาพที่ 1- 8 แผนที่จังหวัดนนทบุรี และตำแหน่งที่ตั้งจังหวัดนนทบุรี (หลังเก่า) (ภาพซ้าย)

ภาพที่ 1- 9 ขอบเขตพื้นที่ศึกษาและจุดสำคัญโดยรอบศาลากลางจังหวัดนนทบุรี (หลังเก่า) (ภาพขวา)

พื้นที่ศึกษา คือ พื้นที่ศาลากลางจังหวัดนนทบุรี (หลังเก่า) ตำบลสวนใหญ่ อำเภอเมือง จังหวัดนนทบุรี ซึ่งมีพื้นที่ทั้งหมด 10 ไร่ 1 งาน 70 ตารางวา และพื้นที่อาคาร 2 ไร่ 2 งาน 51 ตารางวา โดยงานวิจัยมุ่งเน้นไปที่ภูมิทัศน์ของศาลากลางจังหวัดนนทบุรี (หลังเก่า) ที่สาธารณชนสังเกตและเห็นได้ชัดเจน คือ มุมมองทิศตะวันตก และทิศเหนือของหมู่อาคาร ดังภาพที่ 1-8 และภาพที่ 1-9

ทิศเหนือ	ติดกับถนนประชาราษฎร์	เป็นระยะ 120 เมตร
ทิศตะวันออก	ติดกับซอยประชาราษฎร์ 19	เป็นระยะ 172 เมตร
ทิศตะวันตก	ติดกับซอยประชาราษฎร์ 29	เป็นระยะ 152 เมตร
ทิศใต้	ติดกับซอยประชาราษฎร์ 19	เป็นระยะ 120 เมตร

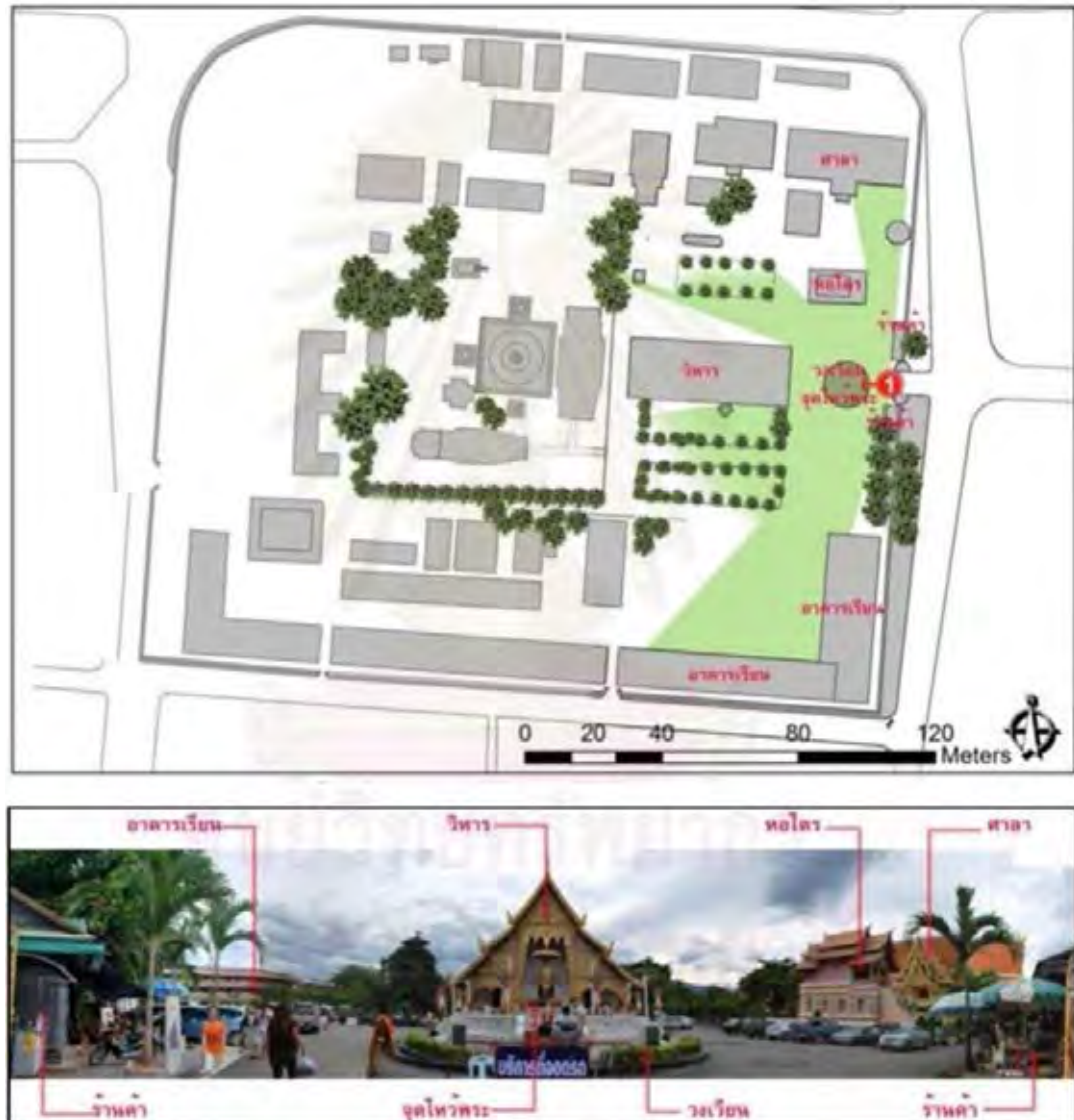
ภาพที่ 2- 1 แสดงการวิเคราะห์พื้นที่ที่สามารถมองเห็นองค์ประกอบที่สำคัญของโบราณสถาน
ที่มาภาพ : สุทธิชัย เมืองศรี. (2553) หน้า: 108

ละกลุ่มประชากรตัวอย่าง แล้วจึงนำมาสรุปแนวทางในการออกแบบภูมิทัศน์ของสถานที่ท่องเที่ยวเป็นขั้นตอนสุดท้าย ดังภาพที่ 2-1 ถึง ภาพที่ 2-2

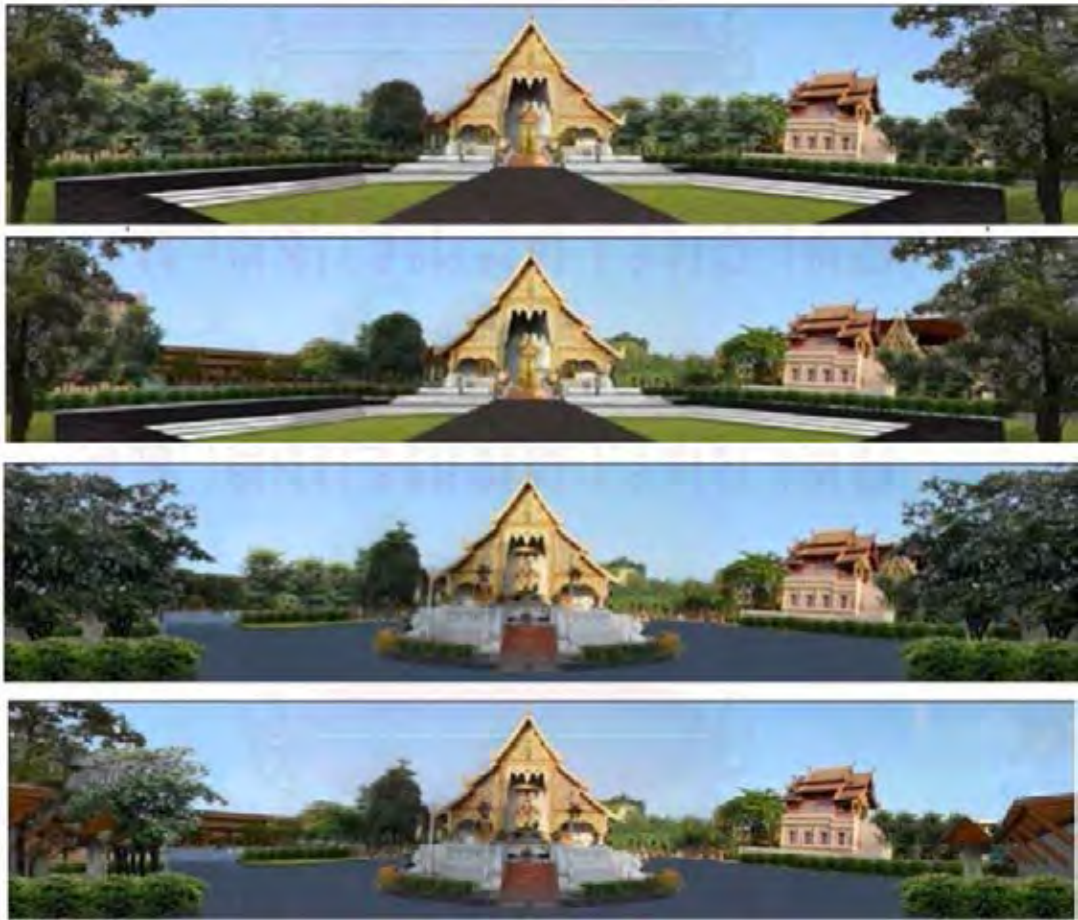
ภาพที่ 2- 2 แสดงภาพจำลองเชิงซ้อนที่จุดมองสำคัญของแต่ละแนวทางการออกแบบภูมิทัศน์
ที่มาภาพ : ดัดแปลงจาก สุพิชฌาย์ เมืองศรี. (2553) หน้า 220

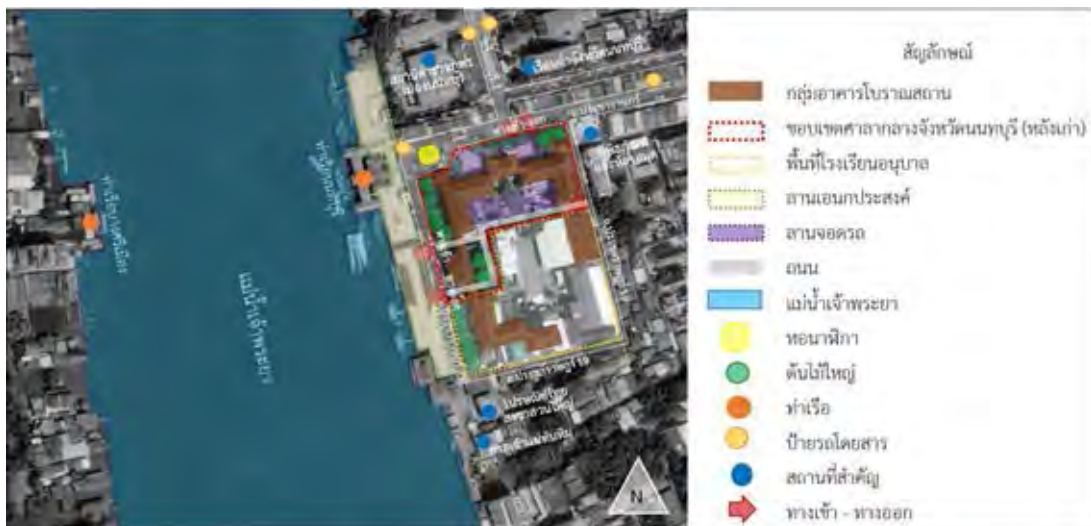
กลุ่มอาคารศาลากลางจังหวัดนนทบุรี (หลังเก่า) มีประตูทางเข้าและออกด้วยกัน 3 ประตู คือ ประตูด้านทิศเหนือ ประตูด้านทิศตะวันออก และประตูด้านทิศตะวันตก ดังภาพที่ 3-5 โดยมีรายละเอียดดังนี้

ภาพที่ 3- 5 ผังบริเวณศาลากลางจังหวัดนนทบุรี (หลังเก่า) ปี พ.ศ. 2561
ที่มาภาพ : ดัดแปลงจากภาพถ่ายทางอากาศ (Google Earth Pro, 2561)

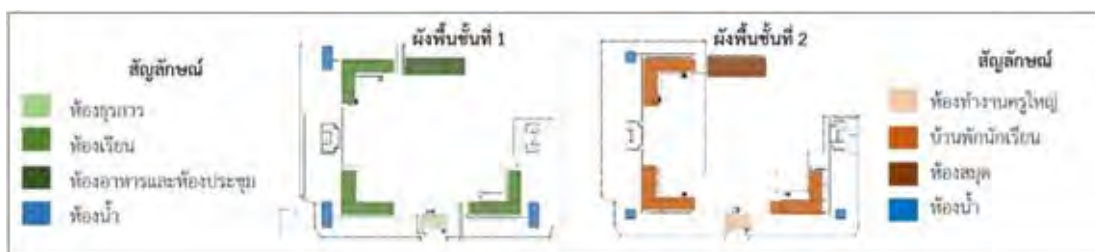
ปี พ.ศ. 2454 - 2469 ได้ใช้พื้นที่กลุ่มอาคารแห่งนี้เป็นโรงเรียนราชวิทยาลัย โดยจัดให้เป็นโรงเรียนประจำแบบอังกฤษ ด้านทิศเหนือและทิศใต้ของกลุ่มอาคาร มีอาคารเป็นรูปตัว L ทั้งหมด 3 หลังโดยชั้นล่างเป็นห้องเรียนหลังละ 4 ห้อง และห้องปิงปอง 1 ห้อง ชั้นบนเป็นบ้านพักนักเรียน มีห้องนอนหลังละ 5 ห้อง และห้องเสื้อผ้าอยู่ตรงมุม อาคารเรียนหลังที่ 4 ไม่ได้สร้างเนื่องจากมีจำนวนนักเรียนน้อย รวมทั้งอาคารสำนักงานที่อยู่ตรงกลางด้านหน้าโดยชั้นที่ 1 เป็นห้องธุรการ และชั้นที่ 2 เป็นห้องทำงานครูใหญ่นอกจากนี้ยังมีอาคารด้านทิศตะวันออกโดยชั้นที่ 1 เป็นหอประชุมและชั้นที่ 2 เป็นห้องสมุด ดังภาพที่ 3-6

ภาพที่ 3- 6 ผังโรงเรียนราชวิทยาลัยในช่วงปี พ.ศ. 2471 - 2535

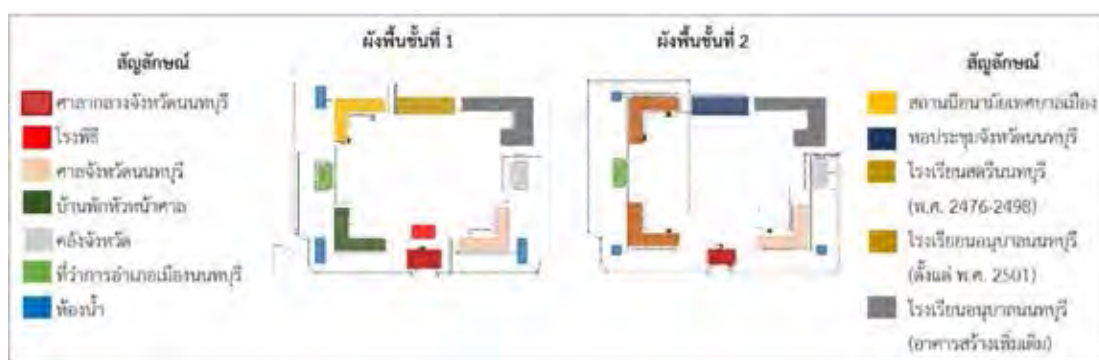
หลังจากที่โรงเรียนราชวิทยาลัยได้ปิดตัวลง ในปี พ.ศ. 2471 - 2535 ได้เปลี่ยนการใช้ประโยชน์พื้นที่ของกลุ่มอาคารเป็น ศาลากลางจังหวัดนนทบุรี ศูนย์กลางแห่งที่ 4 ได้แก่ ศาลากลางจังหวัด ศาลจังหวัด คลังจังหวัด ที่ว่าการอำเภอเมืองนนทบุรี สถานีอนามัย สำนักงานที่ดินจังหวัด สำนักงานเทศบาล เมืองนนทบุรี และบ้านพักข้าราชการ ก่อนจะมีการย้ายไปตั้งที่ศูนย์ราชการใหม่ ณ ถนนรัตนาธิเบศร์ ตำบล บางกระสอ เมื่อ พ.ศ. 2535 และในช่วงปี พ.ศ. 2476 - 2498 หอประชุมด้านหลังเป็นที่ตั้งโรงเรียนสตรีนนทบุรี และภายหลังใช้เป็นหอประชุมสภาจังหวัด นอกจากนี้ในปี พ.ศ. 2501 ได้มีการจัดตั้งโรงเรียนอนุบาลนนทบุรีขึ้นโดยใช้พื้นที่ชั้นล่างของหอประชุมจังหวัด และได้สร้างอาคารเรียนเพิ่มเติมหลายอาคารในเวลาต่อมา ดังภาพที่ 3-7

ภาพที่ 3- 7 ฝั่งศาลากลางจังหวัดนนทบุรี (หลังเก่า) ในช่วงปี พ.ศ. 2471 - 2535
ที่มาภาพ : ดัดแปลงจากภาพนิทรรศการจัดแสดง, พิพิธภัณฑ์จังหวัดนนทบุรี เมื่อวันที่ 02 กันยายน 2561

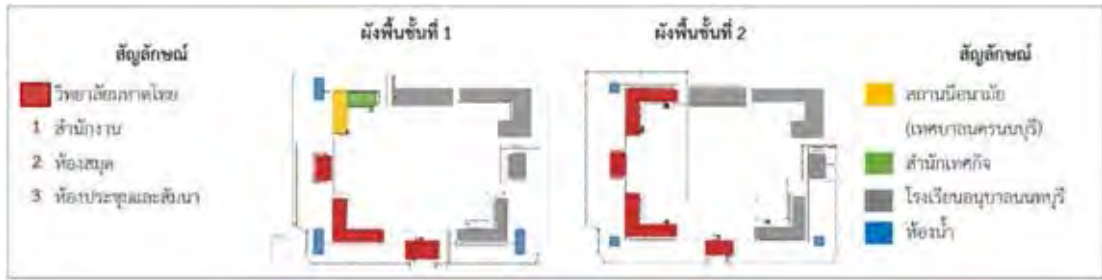
ต่อมาในปี พ.ศ. 2535 กระทรวงมหาดไทย ในสังกัดสถาบันดำรงราชานุภาพ ได้ปรับพื้นที่ใช้สอยบางส่วนเป็นวิทยาลัยมหาดไทย สำนักงานเทศกิจ และสถานีอนามัยเทศบาลนครนนทบุรี นอกจากนี้ทางโรงเรียนอนุบาลนนทบุรี ได้ขอใช้พื้นที่เดิมที่ของโรงเรียนสตรีนนทบุรี หอประชุมจังหวัดนนทบุรี คลังจังหวัด และศาลจังหวัดนนทบุรี มาเป็นส่วนหนึ่งของพื้นที่โรงเรียนแห่งนี้ ดังภาพที่ 3-8

ภาพที่ 3- 8 ผังวิทยาลัยมหาดไทย ในช่วงปี พ.ศ. 2535 - 2551

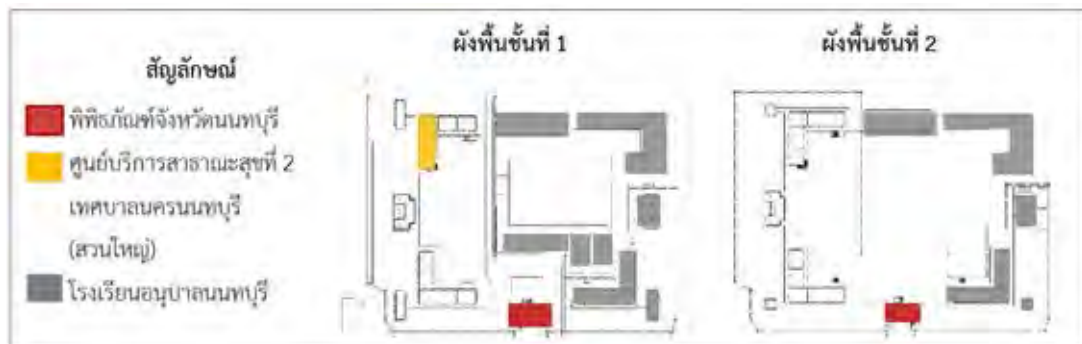
และในปี พ.ศ. 2552 อาคารหลังนี้ได้รับการปรับปรุงบริเวณกลางอาคารด้านทิศตะวันตกของกลุ่มอาคารให้เป็นที่ตั้งพิพิธภัณฑ์จังหวัดนนทบุรี นอกจากนี้อาคารด้านทิศเหนือยังถูกปรับใช้เป็นศูนย์บริการสาธารณะสุขที่ 2 เทศบาลนครนนทบุรี (สวนใหญ่) และอาคารทิศตะวันออกและทิศใต้ได้ถูกปรับเป็นโรงเรียนอนุบาลนนทบุรีตั้งแต่ปี พ.ศ. 2501 จนถึงปัจจุบัน ทั้งนี้บางส่วนของกลุ่มอาคารยังคงเป็นพื้นที่ว่างที่ยังไม่ได้รับการใช้ประโยชน์ใช้สอย ดังแสดงในภาพที่ 3-9

ภาพที่ 3- 9 ผังวิทยาลัยมหาดไทย ในช่วงปี พ.ศ. 2535 - 2551

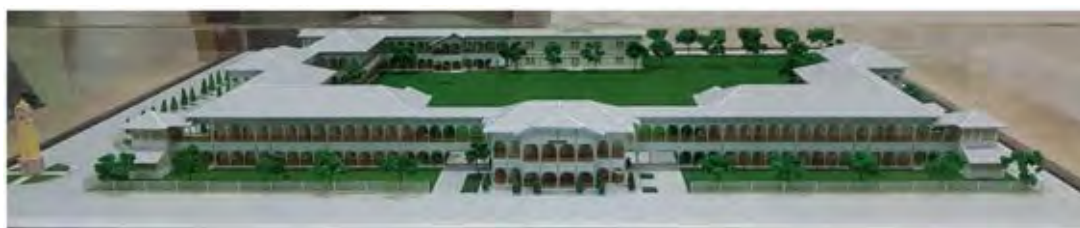
ภาพที่ 3- 11 ภาพหุ่นจำลองศาลากลางจังหวัดนนทบุรี (หลังเก่า) มุมมองจากทิศตะวันตก

กลุ่มอาคารดังกล่าวประกอบไปด้วยอาคารจำนวน 7 หลังที่สร้างต่อเนื่องกันจนก่อให้เกิดพื้นที่เปิดโล่งตรงกลาง ดังภาพหุ่นจำลองศาลากลางจังหวัดนนทบุรี (หลังเก่า) ดังภาพที่ 3-11

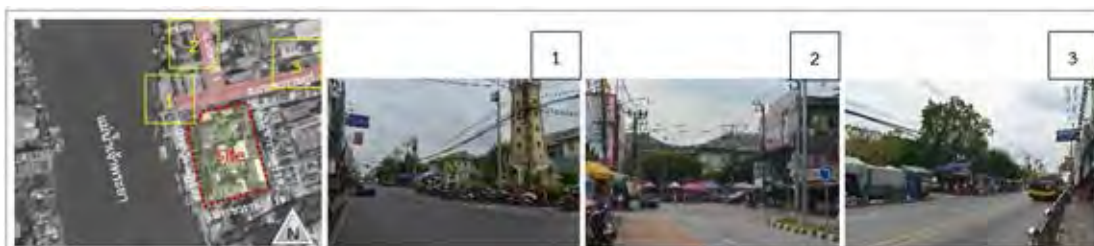
ภาพที่ 3- 12 ลักษณะภูมิทัศน์ด้านทิศเหนือของศาลากลางจังหวัดนนทบุรี (หลังเก่า)
ที่มาภาพ : การสำรวจพื้นที่ ครั้งที่ 1 เมื่อวันที่ 02 กันยายน 2561

- 1) ด้านทิศเหนือ ติดกับถนนประชาราษฎร์ มีร้านค้าแผงลอยติดริ้วของกลุ่มอาคารอาคาร และฝั่งตรงข้ามมีทั้งอาคารพาณิชย์และร้านค้าแผงลอยค้าขาย และมีประชาชนเดินทางผ่านไป-มาบริเวณนี้เป็นจำนวนมากที่สุด เนื่องจากเป็นทางผ่านไปยังท่าเรือนนทบุรี

ที่ใช้ในการเชื่อมเส้นทางการเดินทางไปยังกรุงเทพมหานคร ฝั่งตรงข้ามแม่น้ำเจ้าพระยา
ท่าเรือบางศรีเมือง และไปยังเกาะเกร็ด ดังภาพที่ 3-12

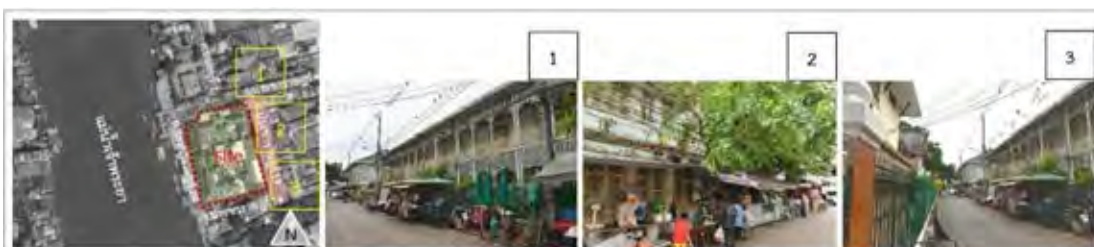
ภาพที่ 3- 13 ลักษณะภูมิทัศน์ด้านทิศตะวันออกของศาลากลางจังหวัดนนทบุรี (หลังเก่า)
ที่มาภาพ : การสำรวจพื้นที่ ครั้งที่ 1 เมื่อวันที่ 02 กันยายน 2561

- 2) ด้านทิศตะวันออก ติดกับถนนถนนประชาราษฎร์ 19 ซึ่งมีความกว้างที่แคบ เส้นทาง
จราจรเป็นการเดินทางเดียวตามเข็มนาฬิกา ใช้เป็นทางสัญจรทั้งทางรถยนต์และใช้
เป็นทางเดินเท้าเพื่อเข้าสู่ชุมชนที่มีที่พักอาศัยอยู่ติดถนนฝั่งตรงข้าม ดังภาพที่ 3-13

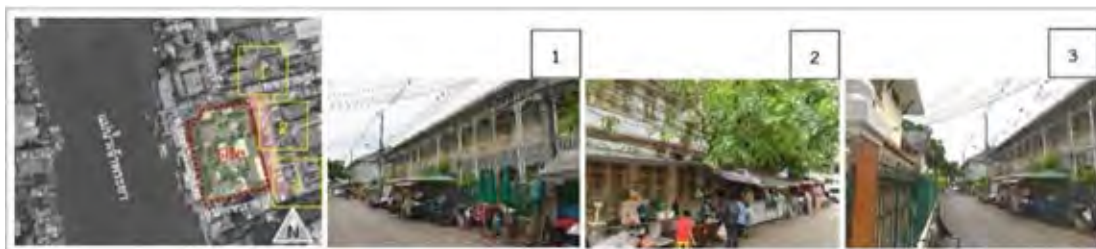
ภาพที่ 3- 14 ลักษณะภูมิทัศน์ด้านทิศใต้ของศาลากลางจังหวัดนนทบุรี (หลังเก่า)

- 3) ด้านทิศใต้ ติดถนนถนนประชาราษฎร์ 19 และมีร้านค้าแผงลอยอยู่ริมริ้วอาคารดังกล่าว
ฝั่งตรงข้ามเป็นห้องสมุดประชาชน ในบริเวณนี้มีประชาชนเดินทางไม่มากนักเพราะไม่ใช่
ถนนหลักในการเดินทาง ดังภาพที่ 3-14

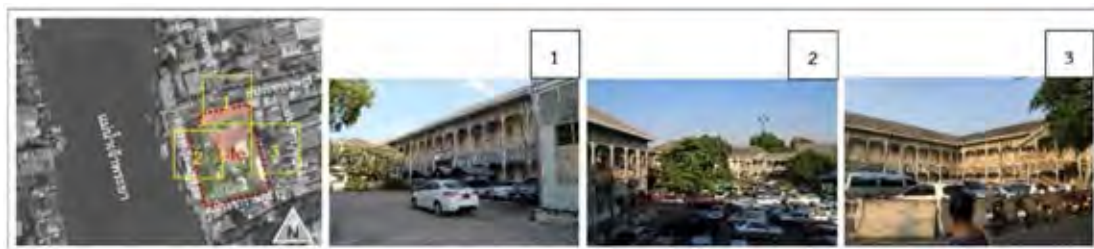
ภาพที่ 3- 16 ลักษณะภูมิทัศน์ภายในศาลากลางจังหวัดนนทบุรี (หลังเก่า)

- 5) พื้นที่ว่างภายในศาลากลางจังหวัดนนทบุรี (หลังเก่า) มีด้วยกัน 2 ส่วนคือ ส่วนที่ 1 พื้นที่ด้านหน้าอาคารฝั่งทิศเหนือจากกลุ่มอาคารโบราณสถานแห่งนี้ถึงขอบรั้ว ซึ่งเป็นพื้นที่จอดรถและประตูทางเข้า-ออก สู่ศูนย์บริการสาธารณะสุขที่ 2 เทศบาลนครนนทบุรี (สวนใหญ่) มีต้นไม้ใหญ่อยู่ริมขอบรั้วและมุมด้านซ้ายของกลุ่มมุมมองหันเข้าสู่อาคาร และส่วนที่ 2 คือ พื้นที่ว่างระหว่างตรงกลางของกลุ่มอาคารโบราณสถานแห่งนี้ ถึงขอบรั้วด้านหน้าของโรงเรียนอนุบาลนนทบุรี ปัจจุบันได้ใช้เป็นพื้นที่จอดรถ นอกจากนี้ยังมีต้นไม้ใหญ่อยู่กึ่งกลางของพื้นที่ว่าง ดังภาพที่ 3-16

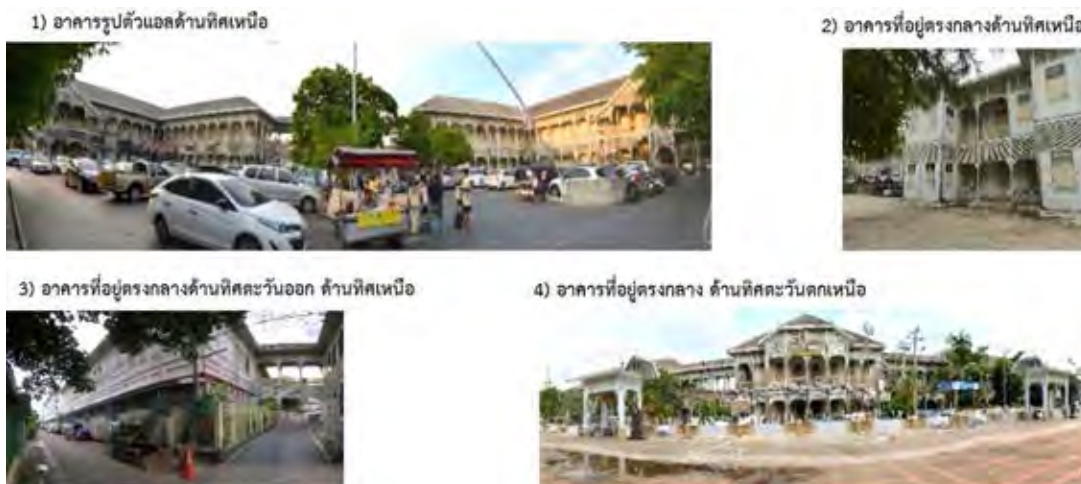
1) กลุ่มอาคารโบราณสถาน มีด้วยกันทั้งหมด 7 หลัง โดยมีกลุ่มอาคารรูปตัว L จำนวน 3 หลัง โดยอาคารหลังที่ 1 ตั้งอยู่หัวมุมด้านทิศตะวันออกเฉียงเหนือ ปัจจุบันพื้นที่ชั้น 1 คือ ศูนย์บริการสาธารณสุขที่ 2 เทศบาลนครนนทบุรี (สวนใหญ่) อาคารหลังที่ 2 ตั้งอยู่หัวมุมด้านทิศตะวันตกเฉียงเหนือ ปัจจุบันไม่มีการใช้งาน และอาคารหลังที่ 3 ตั้งอยู่หัวมุมด้านทิศตะวันตกเฉียงใต้ ปัจจุบันเป็นส่วนหนึ่งของโรงเรียนอนุบาลนนทบุรี กลุ่มอาคารที่อยู่ตรงกลางระหว่างอาคารรูปตัว L ทั้ง 3 หลัง ได้แก่ อาคารตรงกลางด้านทิศเหนือ ปัจจุบันไม่มีการใช้งาน อาคารตรงกลางด้านทิศตะวันตก ปัจจุบันคือ พิพิธภัณฑ์จังหวัดนนทบุรี และอาคารด้านทิศใต้เป็นส่วนหนึ่งของโรงเรียนอนุบาลนนทบุรี และอาคารหลังที่ 7 คือ อาคารทรงสี่เหลี่ยมผืนผ้าตั้งอยู่ตรงกลางด้านทิศตะวันออกเฉียงใต้ ปัจจุบันเป็นส่วนหนึ่งของโรงเรียนอนุบาลนนทบุรี (ดังภาพที่ 4-2)

ภาพที่ 4 - 2 กลุ่มอาคารโบราณสถานของศาลากลางจังหวัดนนทบุรี (หลังเก่า)
ที่มาภาพ : การสำรวจพื้นที่ ครั้งที่ 1 เมื่อวันที่ 02 กันยายน 2561

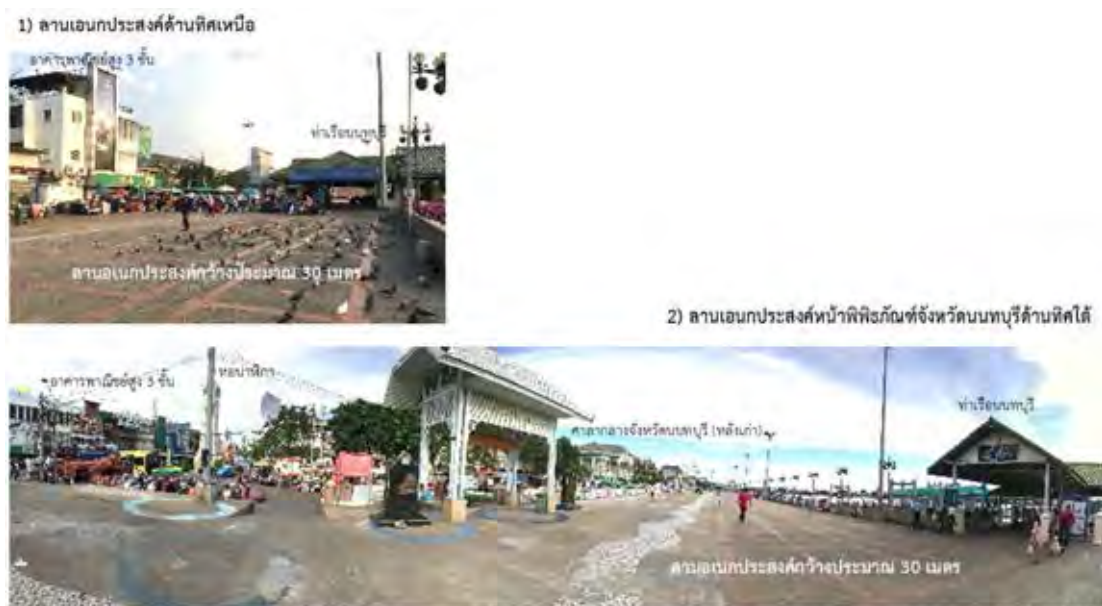
ภาพที่ 4 - 4 ลานเอนกประสงค์
ที่มาภาพ : (การสำรวจพื้นที่ ครั้งที่ 1, 2561)

3) ลานเอนกประสงค์ มีลักษณะพื้นลาดแข็ง เป็นพื้นที่โล่งทรงสี่เหลี่ยมผืนผ้ามีความกว้าง 30 เมตร อยู่ระหว่างกลางและขนานไปกับแม่น้ำเจ้าพระยาและอาคาร

โบราณสถานทางด้านทิศตะวันตก ซึ่งใช้งานเป็นพื้นที่สาธารณะสำหรับพักผ่อนหย่อนใจริมแม่น้ำเจ้าพระยา รวมทั้งใช้สำหรับจัดงานประเพณีที่สำคัญของจังหวัดนนทบุรี เช่น ประเพณีแข่งเรือยาว และประเพณีลอยกระทง เป็นต้น (ดังภาพที่ 4-4)

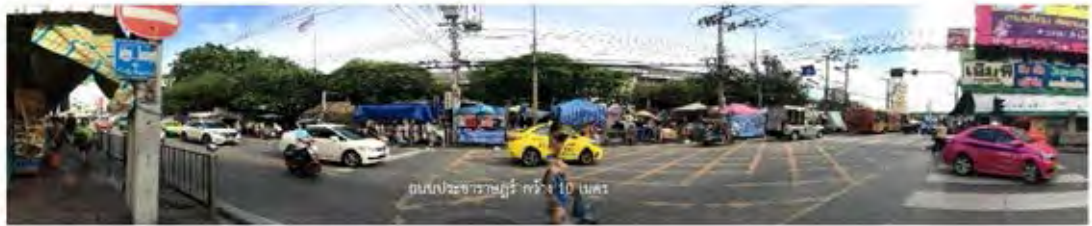
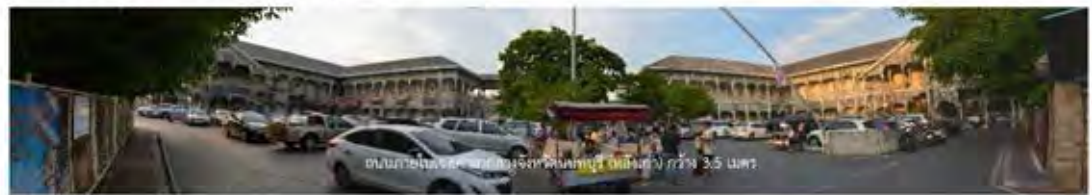
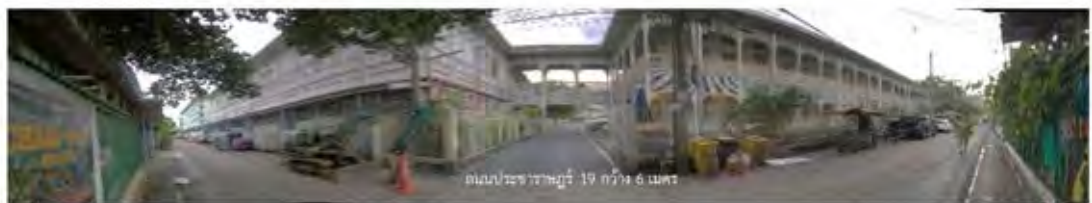
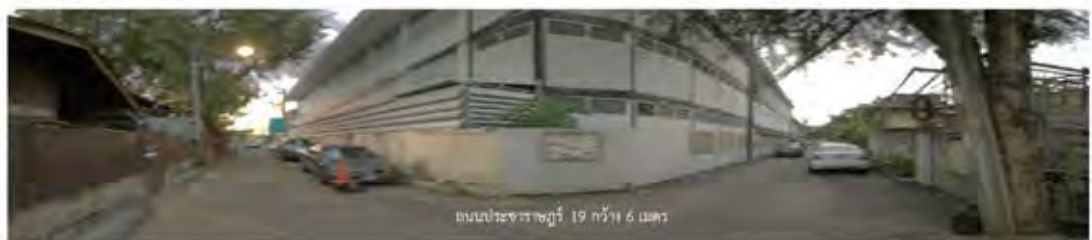
1) ถนนประชากรราษฎร์ด้านทิศเหนือ

2) ถนนภายในเขตศาลากลางจังหวัดนนทบุรี (หลังเก่า)

3) ถนนประชากรราษฎร์ 19 ด้านทิศตะวันออก

4) ถนนประชากรราษฎร์ 19 มุมทิศตะวันออกเฉียงใต้

ภาพที่ 4 - 5 ถนนโดยรอบและถนนภายในเขตของศาลากลางจังหวัดนนทบุรี (หลังเก่า)
ที่มาภาพ : การสำรวจพื้นที่ ครั้งที่ 1 เมื่อวันที่ 02 กันยายน 2561

4) ถนน คือ ถนนโดยรอบและถนนภายในเขตของโบราณสถานแห่งนี้ โดยมีถนนพระราชารักษ์ ทางด้านทิศเหนือ ถนนพระราชารักษ์ 19 ด้านทิศตะวันออกและทิศใต้ และถนนพระราชารักษ์ 29 ทางด้านทิศตะวันตก ซึ่งเป็นถนนโดยรอบเขตโบราณสถานแห่งนี้ รวมทั้งถนนภายในพื้นที่ศึกษายังเป็นองค์ประกอบสำคัญ (ดังภาพที่ 4-5)

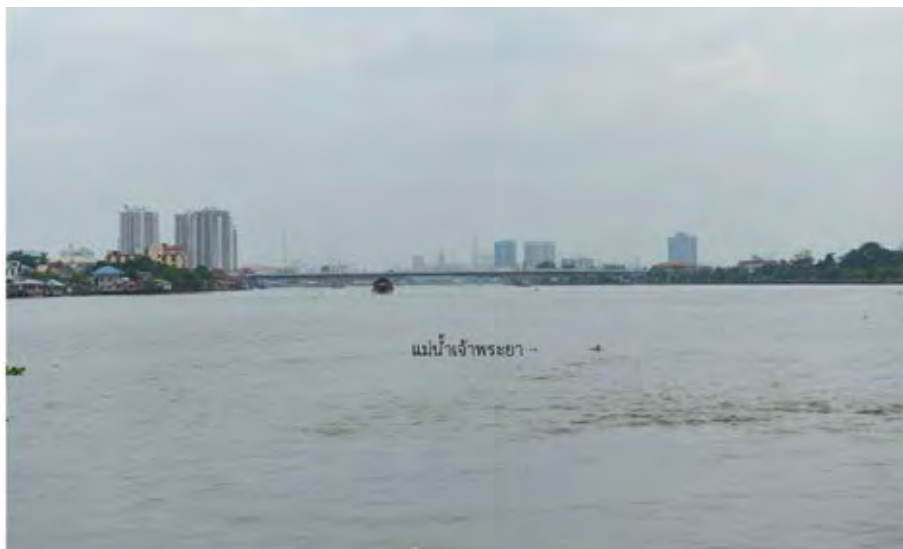
ภาพที่ 4 - 6 แม่น้ำเจ้าพระยา

5) แม่น้ำเจ้าพระยา เป็นพื้นที่เปิดโล่งกว้างประมาณ 230 เมตร คือ องค์ประกอบที่สำคัญส่วนหนึ่ง เนื่องจากมีการใช้เส้นทางในแม่น้ำในการสัญจรทางเรือ ทำให้ผู้คนที่สัญจรทางเรือมีโอกาสมองเห็นโบราณสถานแห่งนี้ได้ในมุมกว้างตลอดแนวอาคารด้านทิศตะวันตก (ดังภาพที่ 4-6)

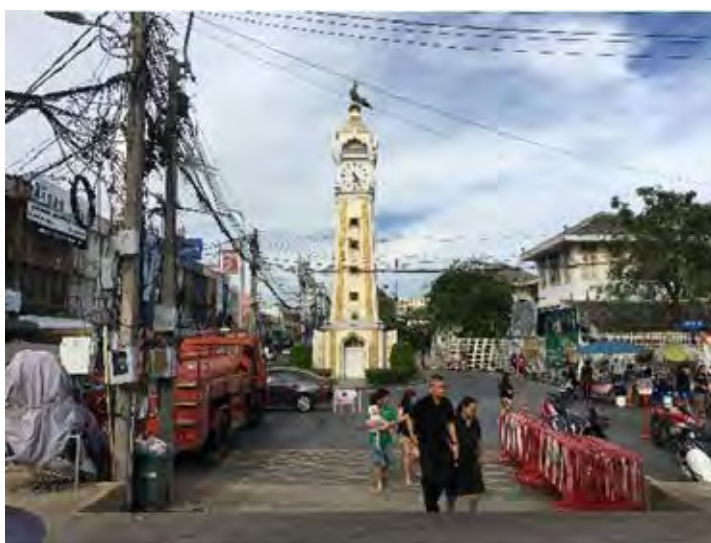
ภาพที่ 4 - 7 ทอณาฬิกาจังหวัดนนทบุรี

6) ทอณาฬิกา มีความสูง 17 เมตร ตั้งอยู่บริเวณมุมด้านทิศตะวันตกเฉียงเหนือของเขตโบราณสถานแห่งนี้ เป็นจุดกลับรถสำหรับผู้เดินทางมาจากถนนประชาราษฎร์โดยถนนล้อมรอบ กว้าง 6 เมตร และยังเป็นจุดเชื่อมระหว่างถนนประชาราษฎร์กับถนนประชาราษฎร์ 29 สร้างขึ้นเมื่อปี พ.ศ.2497 เพื่อให้ประชาชนดูเวลา (ดังภาพที่ 4-7)

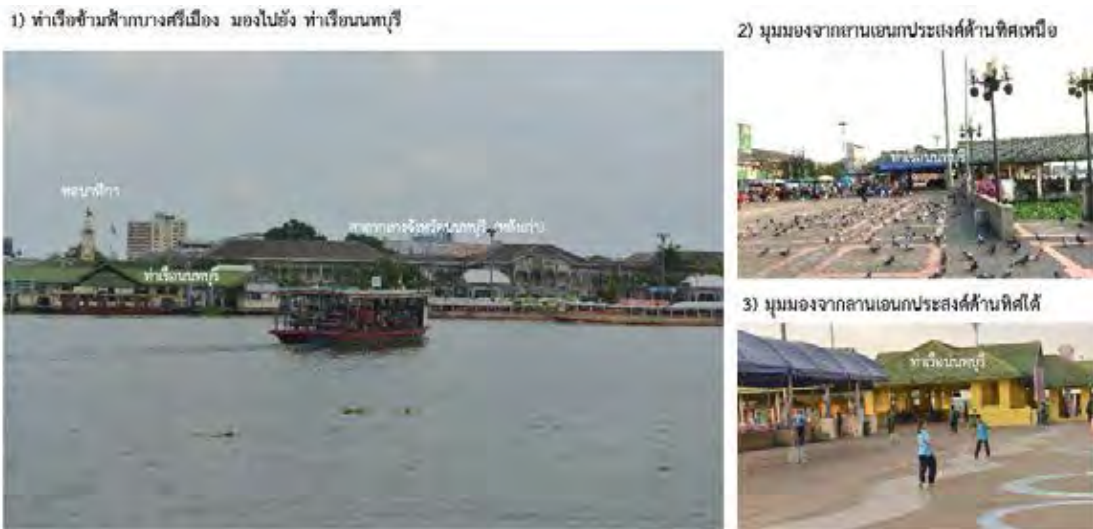
ภาพที่ 4 - 8 ท่าเรือนนทบุรี

8) ท่าเรือนนทบุรี หรือ ท่าบ้านนนทบุรี ตั้งขึ้นพร้อมกันกับการก่อตั้งกลุ่มอาคารโบราณสถานแห่งนี้ เพื่อใช้เป็นทางสัญจรหลักในสมัยก่อน ซึ่งภายหลังได้มีการสร้างถนน ประชาราษฎร์ขึ้น เพื่อเป็นการเชื่อมต่อระหว่างชุมชน ฝั่งตะวันตกของแม่น้ำเจ้าพระยา และ ฝั่งตะวันออกของแม่น้ำเจ้าพระยา ของจังหวัดนนทบุรี นอกจากนี้ท่าเรือแห่งนี้ยังเป็นจุดที่มี ผู้คนใช้บริการโดยสารทางเรือ รวมทั้งมีการสัญจรผ่านเป็นจำนวนมาก ดังแสดงในภาพที่ 4-8

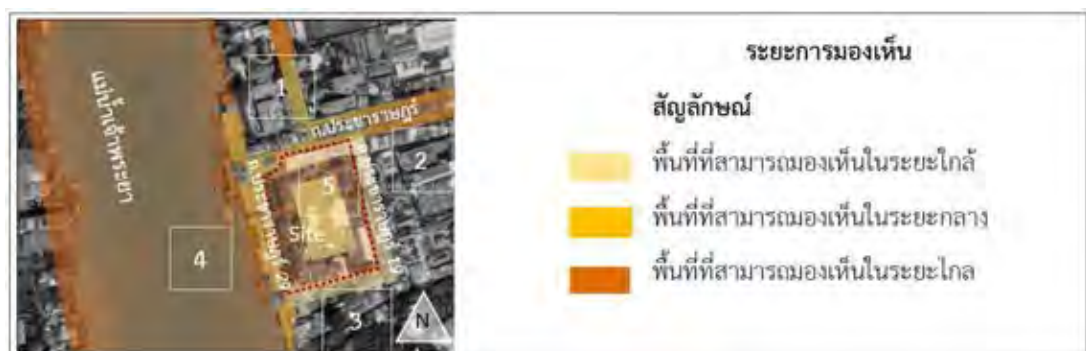
จากการสำรวจพื้นที่บริเวณด้านทิศตะวันตกซึ่งเป็นพื้นที่เปิดโล่งด้านหน้า มีถนนพระราชราษฎร์ 29 และลานเอนกประสงค์คั่นก่อนจะถึงแม่น้ำเจ้าพระยาที่มีความกว้างโดยประมาณอยู่ที่ 200 เมตร จึงสามารถมองเห็นได้ทั้ง 3 ระยะ โดยมีลักษณะการมองแบบมุมกว้าง (Panorama) สำหรับด้านทิศเหนือซึ่งมีพื้นที่เปิดโล่งบริเวณถนนพระราชราษฎร์ที่มีความกว้างของถนน 10 เมตร จึงสามารถมองเห็นได้ในระยะใกล้และระยะกลาง โดยในระยะใกล้คือบริเวณริมรั้วภายในเขตโบราณสถานแห่งนี้มีลักษณะการมองแบบปิดเนื่องจากข้อจำกัดในระยะมองที่ใกล้ทำให้มองเห็นอาคารโบราณสถานได้ไม่ครอบคลุมพื้นที่อาคารทั้งหมด และเมื่อถอยออกมาที่ระยะกลางคือบริเวณถนนพระราชราษฎร์นั้นลักษณะการมองคือวิวแบบผ่านตัวกรอง เช่น ต้นไม้ใหญ่ รั้ว และหาบเร่แผงลอยบนทางเดินเท้าริมรั้ว เป็นต้น ทำให้มองเห็นกลุ่มอาคารโบราณสถานได้เป็นบางส่วน นอกจากนี้ยังสามารถมองจากถนนนนทบุรี 1 ที่ตัดกับถนนพระราชราษฎร์บริเวณใกล้กับประตูทางเข้าศูนย์บริการสาธาณะสุขที่ 2 เทศบาลนครนนทบุรี (สวนใหญ่) ซึ่งมีลักษณะการมองที่เรียกว่าช่องมอง (Vista) ส่วนทิศตะวันออกและทิศใต้ซึ่งอยู่ติดกับถนนพระราชราษฎร์ 19 ซึ่งมีความกว้างของถนนเพียง 6 เมตร ทำให้เกิดระยะการมองเห็นแบบใกล้เท่านั้น ซึ่งมีลักษณะการมองแบบปิด โดยสามารถมองเห็นกลุ่มอาคารโบราณสถานได้เป็นแนวยาวขนานไปกับถนน ดังแผนผังในภาพที่ 4-2 และภาพลักษณะมุมมองในภาพที่ 4-9 ถึง ภาพที่ 4-14

ภาพที่ 4 - 9 แผนผังระยะการมองเห็นศาลากลางจังหวัดนนทบุรี (หลังเก่า)

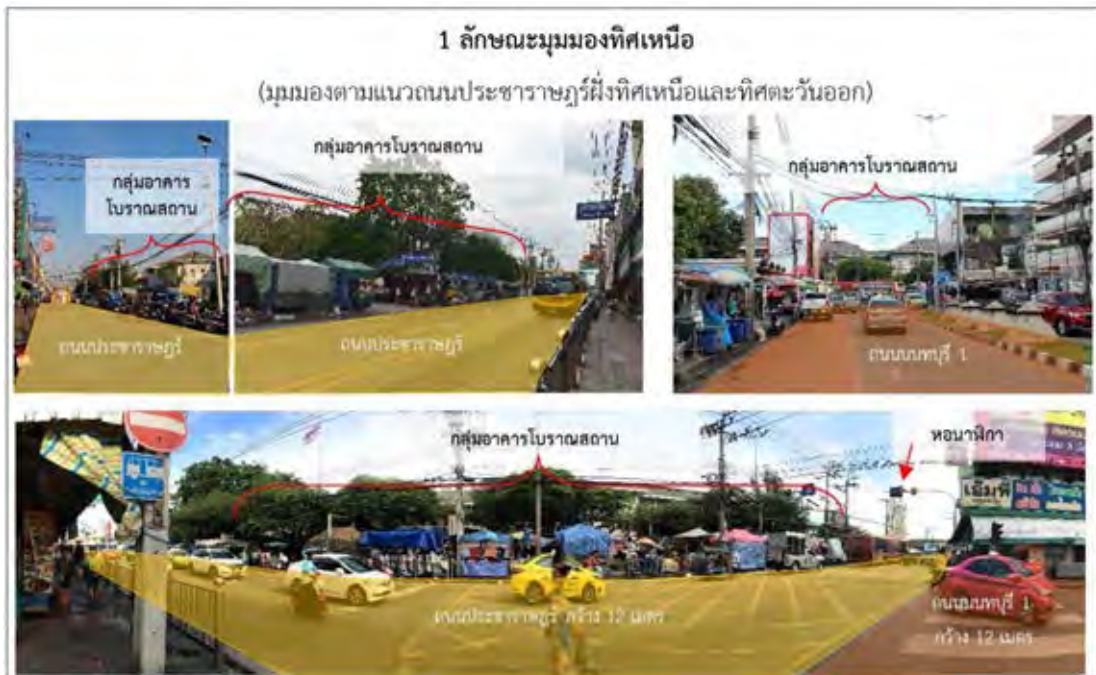
ภาพที่ 4 - 10 ลักษณะมุมมองด้านทิศเหนือสู่ศาลากลางจังหวัดนนทบุรี (หลังเก่า)

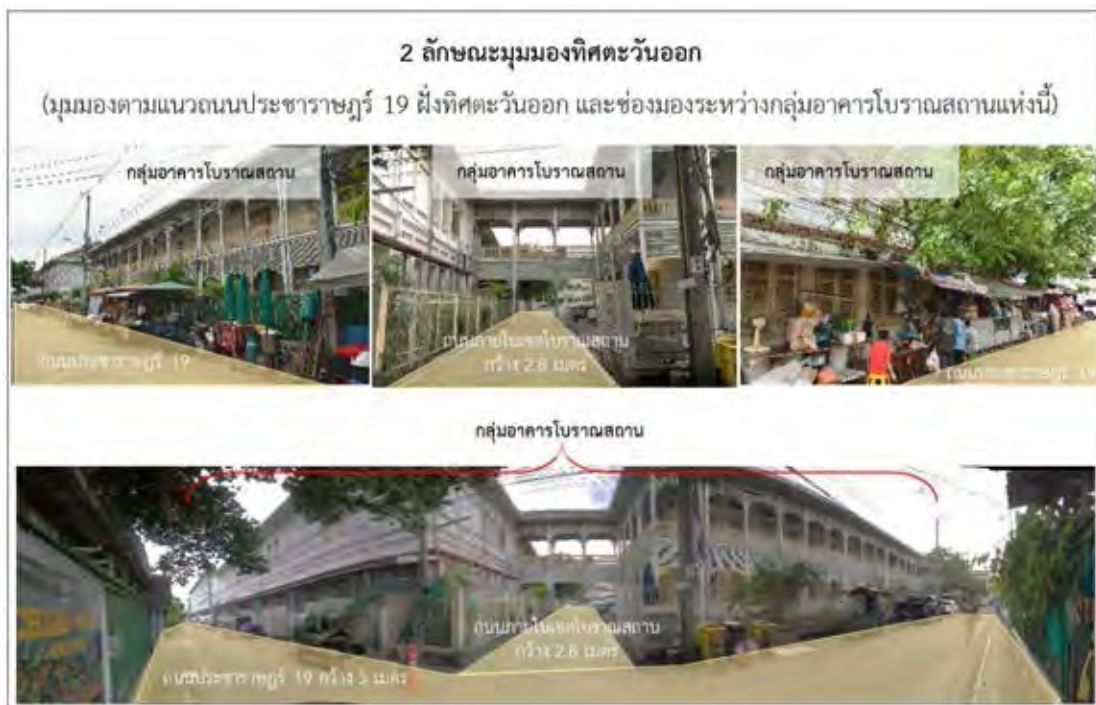
ภาพที่ 4 - 11 ลักษณะมุมมองด้านทิศตะวันออกสู่ศาลากลางจังหวัดนนทบุรี (หลังเก่า)

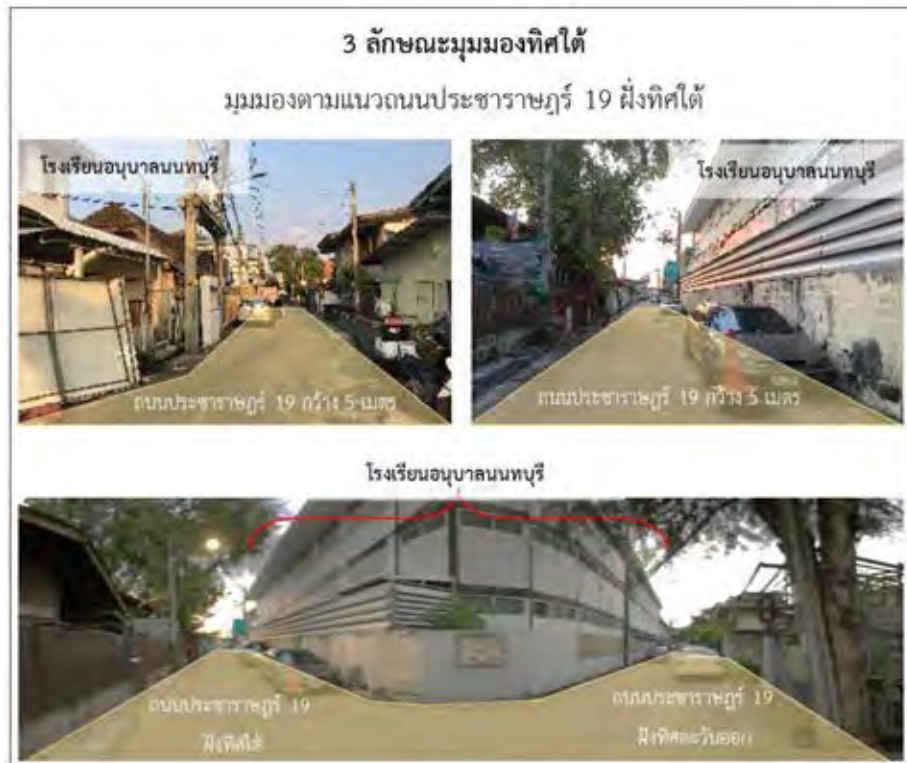
ภาพที่ 4 - 12 ลักษณะมุมมองด้านทิศใต้สู่ศาลากลางจังหวัดนนทบุรี (หลังเก่า)

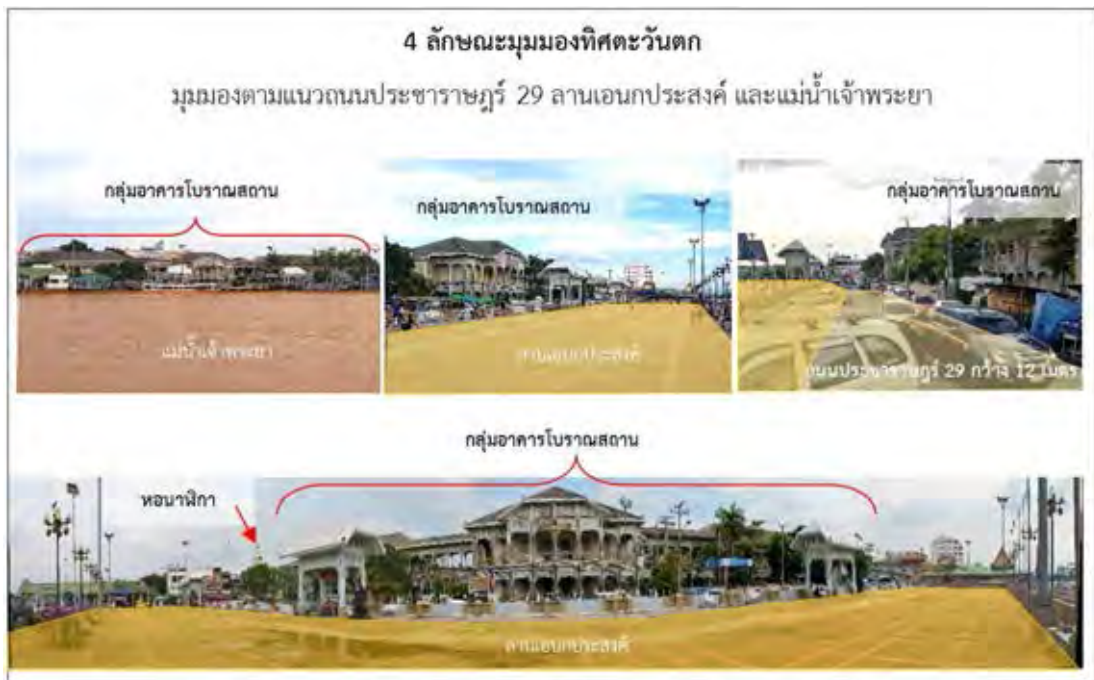
ภาพที่ 4 - 13 ลักษณะมุมมองด้านทิศตะวันตกสู่ศาลากลางจังหวัดนนทบุรี (หลังเก่า)

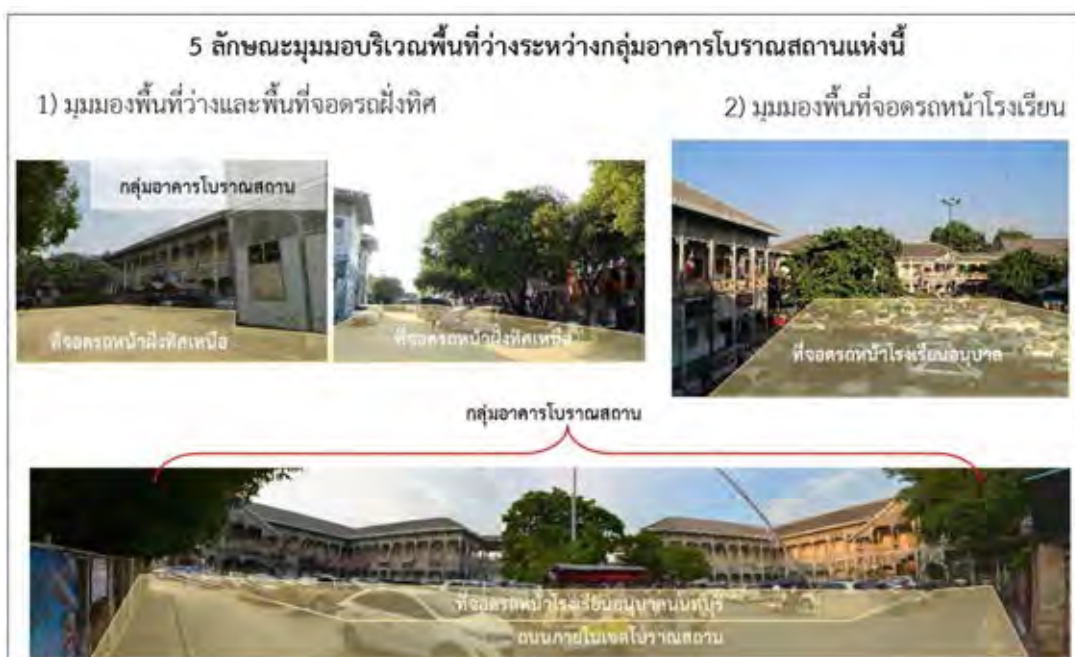
ภาพที่ 4 - 14 ลักษณะมุมมองด้านทิศตะวันตกกลุ่มศาลากลางจังหวัดนนทบุรี (หลังเก่า)

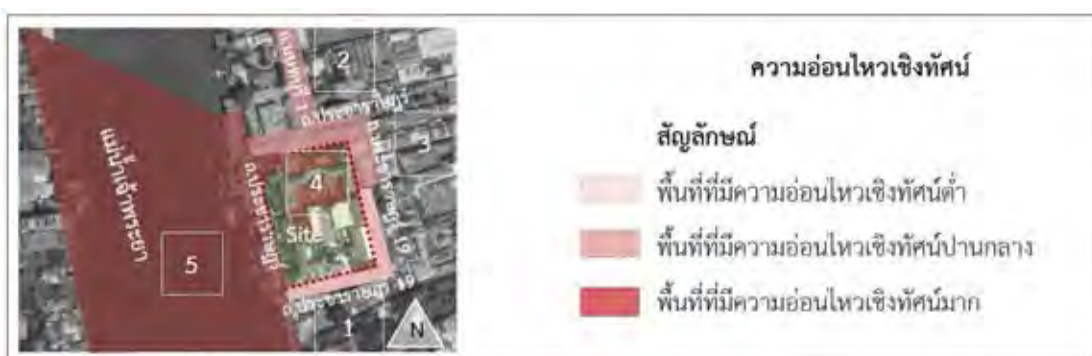
กว้าง ส่วนทิศตะวันตกเฉียงเหนือ ซึ่งเป็นทางสัญจรหลักที่เชื่อมทางบกและทางน้ำ จึงเสมือนจุดรวมผู้คน และเป็นป้ายขึ้น-ลง รถโดยสารประจำทางอีกด้วย นอกจากนี้ยังพบว่าบริเวณพื้นที่ว่างที่ปิดล้อมด้วยกลุ่มอาคารโบราณสถานซึ่งใช้ประโยชน์เป็นลานจอดรถหน้าโรงเรียนอนุบาลนนทบุรี ยังเป็นพื้นที่ที่มีความอ่อนไหวเชิงทัศนียภาพ เช่นกัน ส่วนพื้นที่ที่มีความอ่อนไหวเชิงทัศนียภาพปานกลาง คือพื้นที่บริเวณถนนนนทบุรี 1 และถนนประชาราษฎร์ ซึ่งอยู่ทางด้านทิศเหนือ เนื่องจากเป็นพื้นที่ที่มีหาบเร่แผงลอยริมทางเดินเท้าทั้งสองข้างถนนประชาราษฎร์ และอาคารพาณิชย์ฝั่งตรงข้ามกลุ่มอาคารโบราณสถานแห่งนี้คือพื้นที่ที่ผู้คนใช้เวลาในการทำกิจกรรมที่สามารถมองเห็นและชื่นชมความงามของกลุ่มอาคารโบราณสถานได้บ้าง และท้ายสุดคือพื้นที่ที่มีความอ่อนไหวเชิงทัศนียภาพต่ำ เป็นพื้นที่บริเวณถนนถนนประชาราษฎร์ 19 ด้านทิศตะวันออกและทิศใต้ ซึ่งเป็นด้านหลังของกลุ่มอาคารโรงเรียนอนุบาล ซึ่งมีถนนกว้าง 4 เมตรอยู่ติดกำแพง และฝั่งตรงข้ามคือบ้านเรือนของคนในชุมชน กิจกรรมที่เกิดบริเวณนี้คือการสัญจรผ่านเท่านั้น รวมทั้งไม่มีพื้นที่รองรับกิจกรรมที่สามารถชื่นชมความงามของอาคารได้ ดังแสดงในภาพที่ 4-15 ถึง ภาพที่ 4-18

ภาพที่ 4 - 15 แผนผังแสดงความอ่อนไหวเชิงทัศนียภาพของศาลากลางจังหวัดนนทบุรี (หลังเก่า)

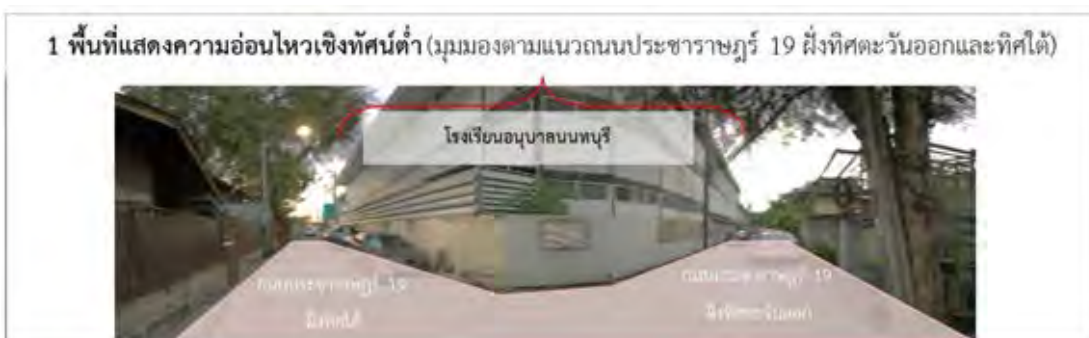
ภาพที่ 4 - 16 พื้นที่แสดงความอ่อนไหวเชิงทัศนียภาพระดับต่ำของศาลากลางจังหวัดนนทบุรี (หลังเก่า)

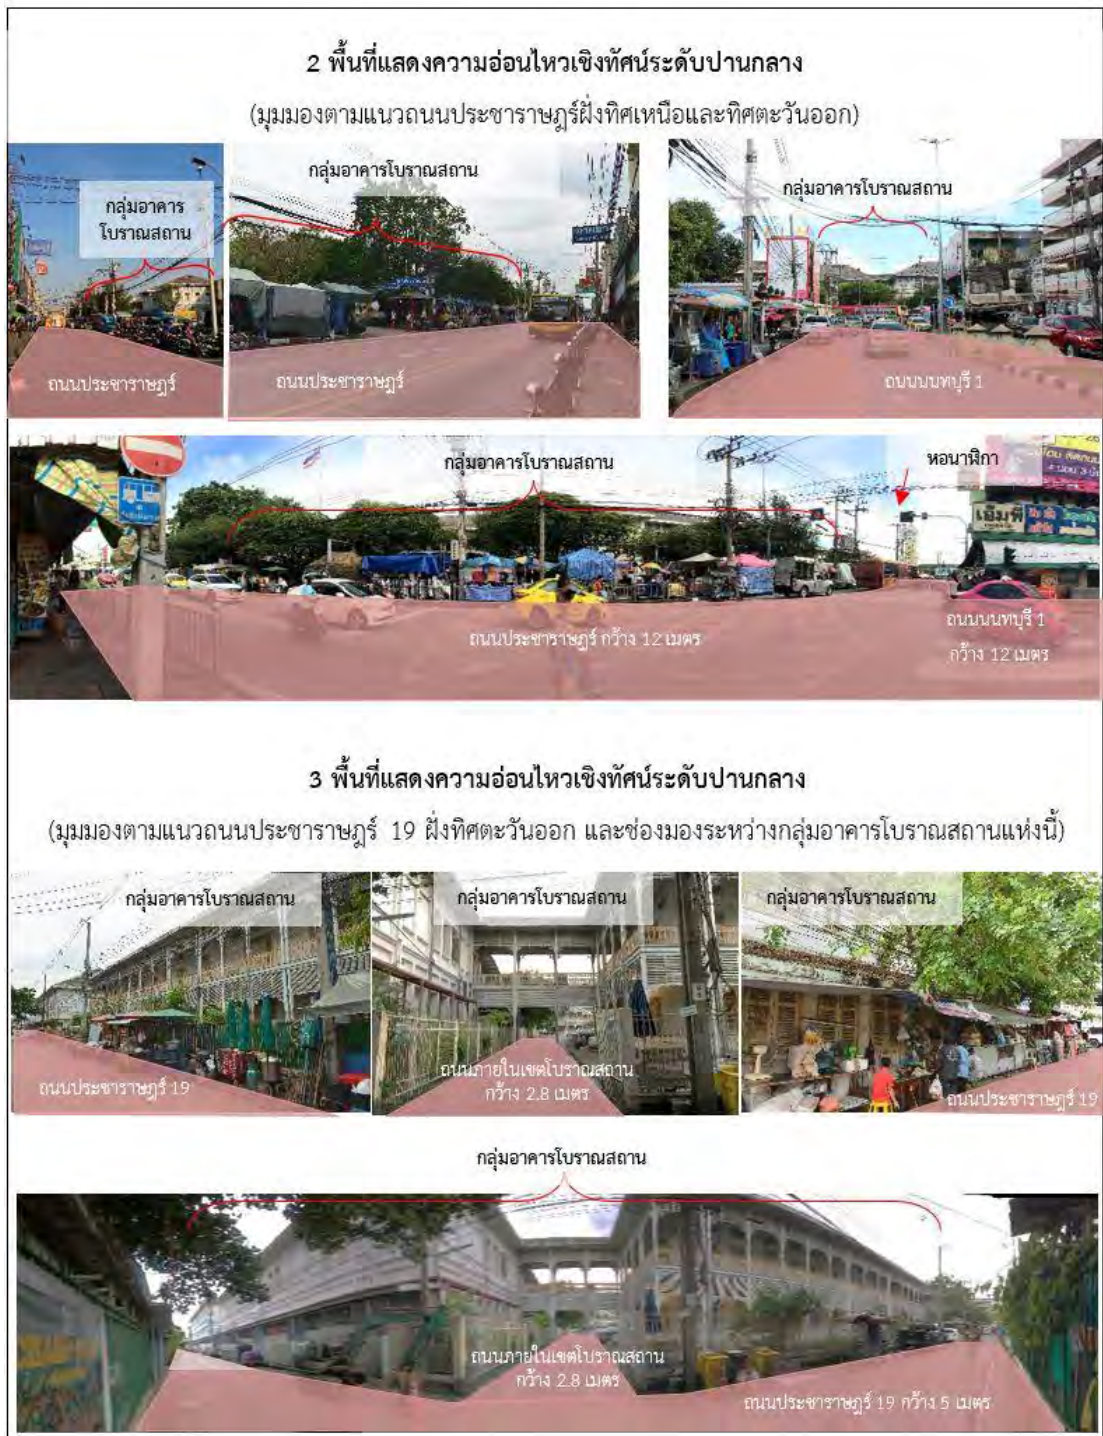
ภาพที่ 4 - 17 พื้นที่แสดงความอ่อนไหวเชิงทัศนระดับปานกลางของศาลากลางจังหวัดนนทบุรี (หลังเก่า)

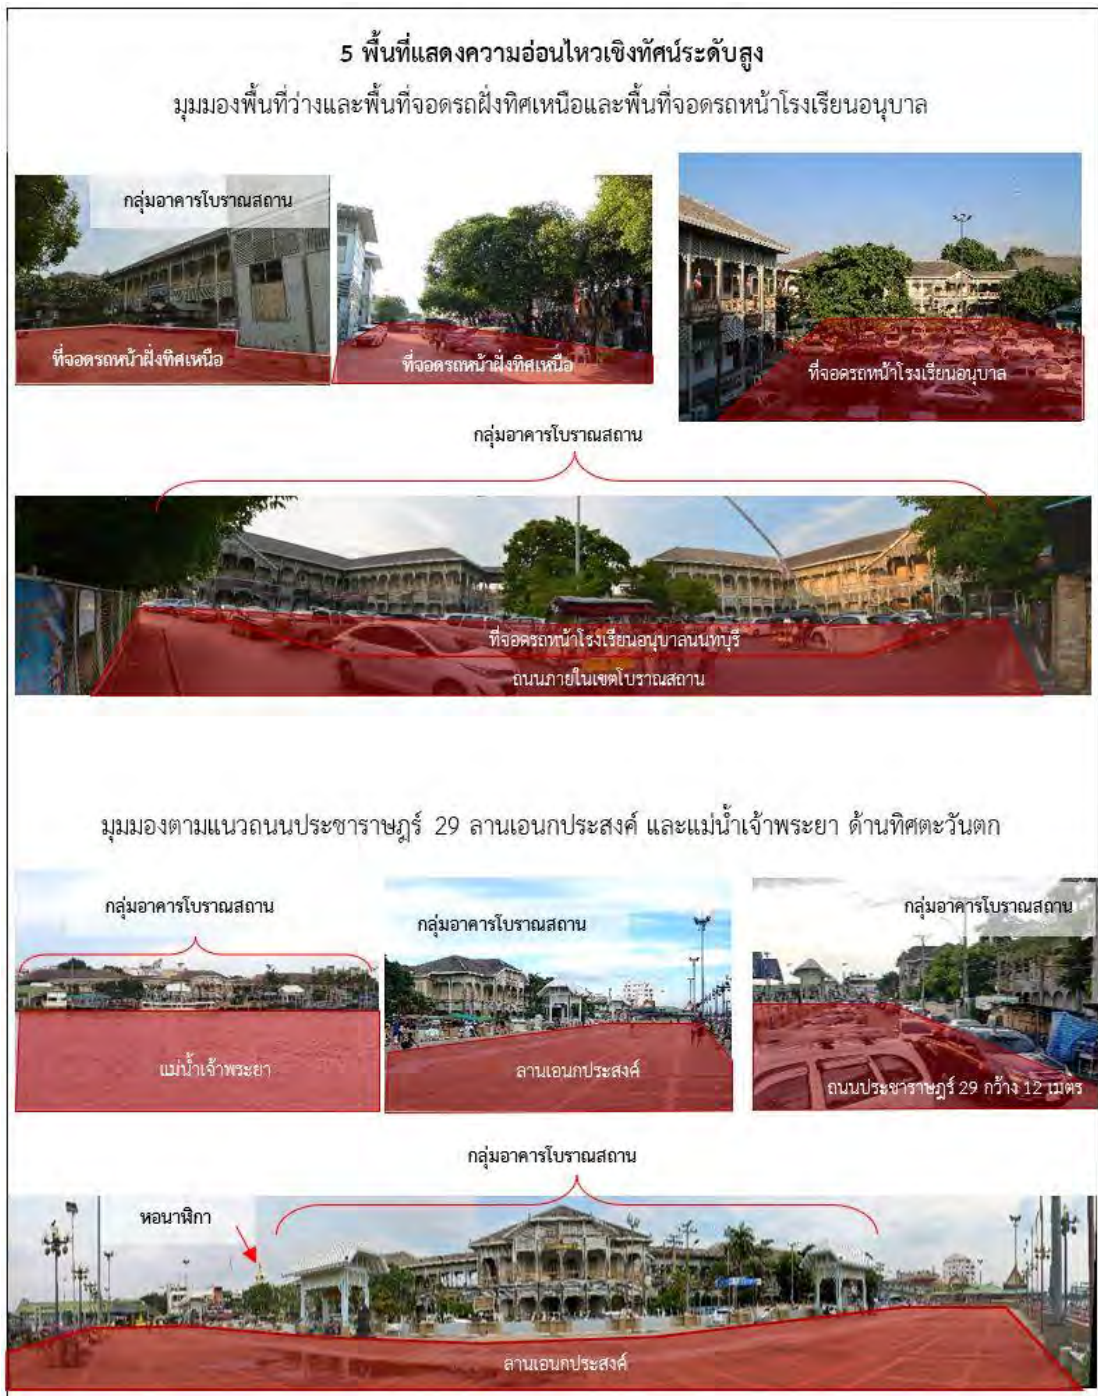
ภาพที่ 4 - 18 พื้นที่แสดงความอ่อนไหวเชิงทัศนระดับสูงของศาลากลางจังหวัดนันทบุรี (หลังเก่า)

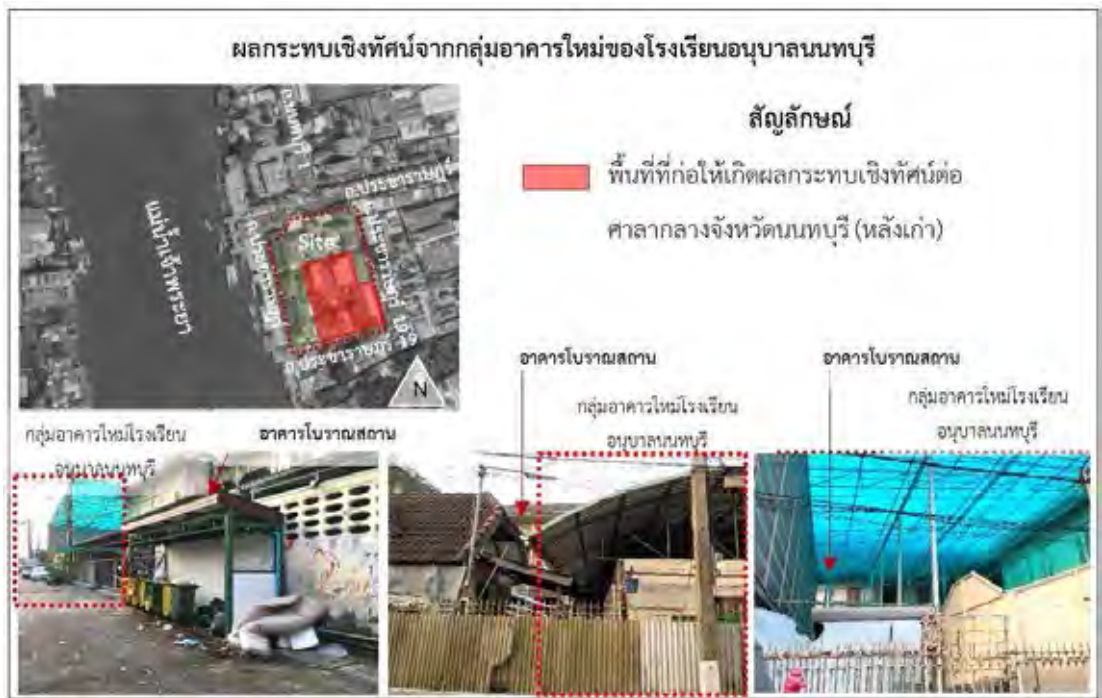
ภาพที่ 4 - 19 ลักษณะที่ก่อให้เกิดผลกระทบเชิงทัศนียภาพจากกลุ่มอาคารใหม่ของโรงเรียนอนุบาลนนทบุรี
