การปรับปรุงคุณภาพเชิงทัศนศาสตร์กลางจังหวัดนนทบุรี (หลังเก่า)

VISUAL QUALITY IMPROVEMENT OF THE OLD NONTHABURI CITY HALL

A Thesis Submitted in Partial Fulfillment of the Requirements
for the Degree of Master of Landscape Architecture in Landscape Architecture

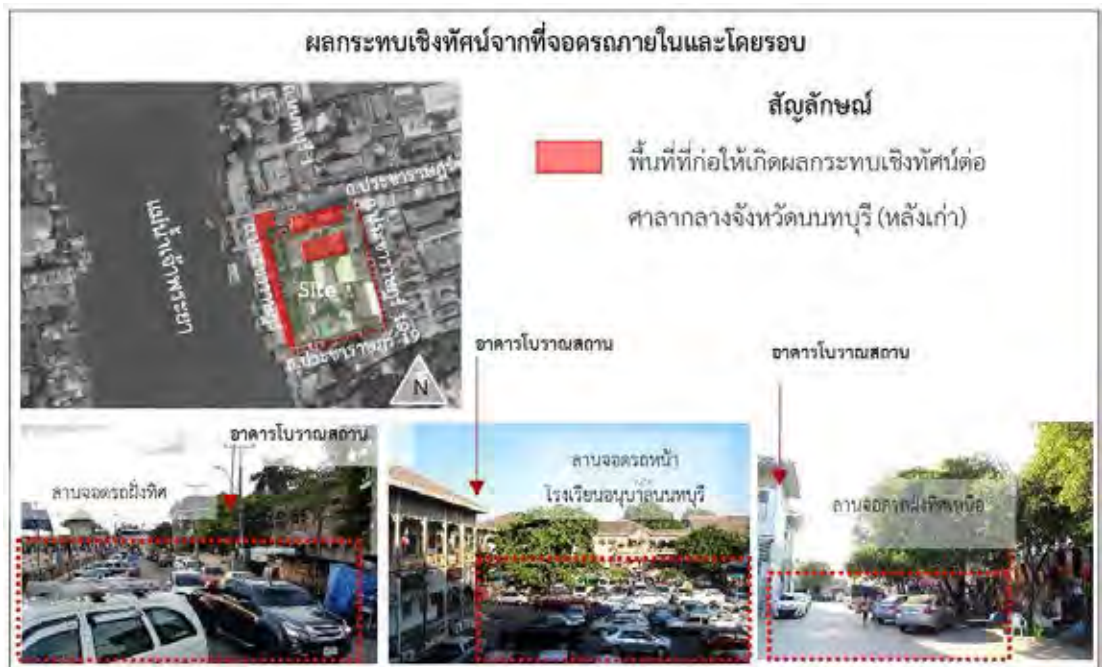
ภาพที่ 4 - 20 ลักษณะที่ก่อให้เกิดผลกระทบเชิงทัศนียภาพจากที่จอดรถภายในและโดยรอบศาลากลาง
จังหวัดนนทบุรี (หลังเก่า)

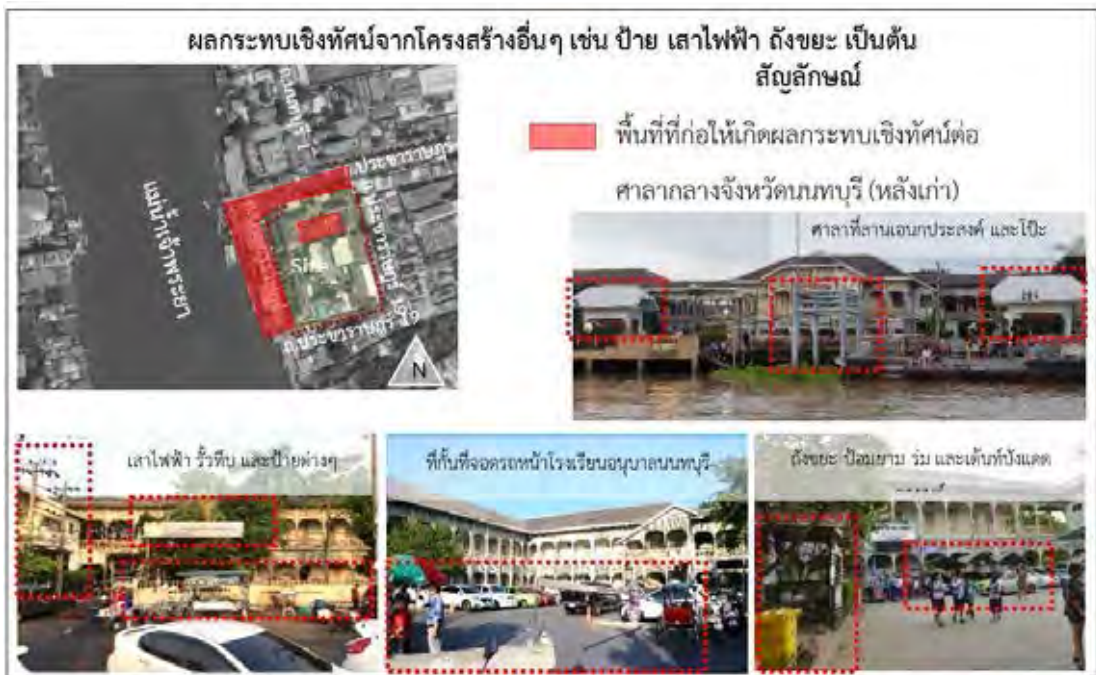
ภาพที่ 4 - 21 ลักษณะที่ก่อให้เกิดผลกระทบเชิงทัศนจากโครงสร้างอื่นๆ

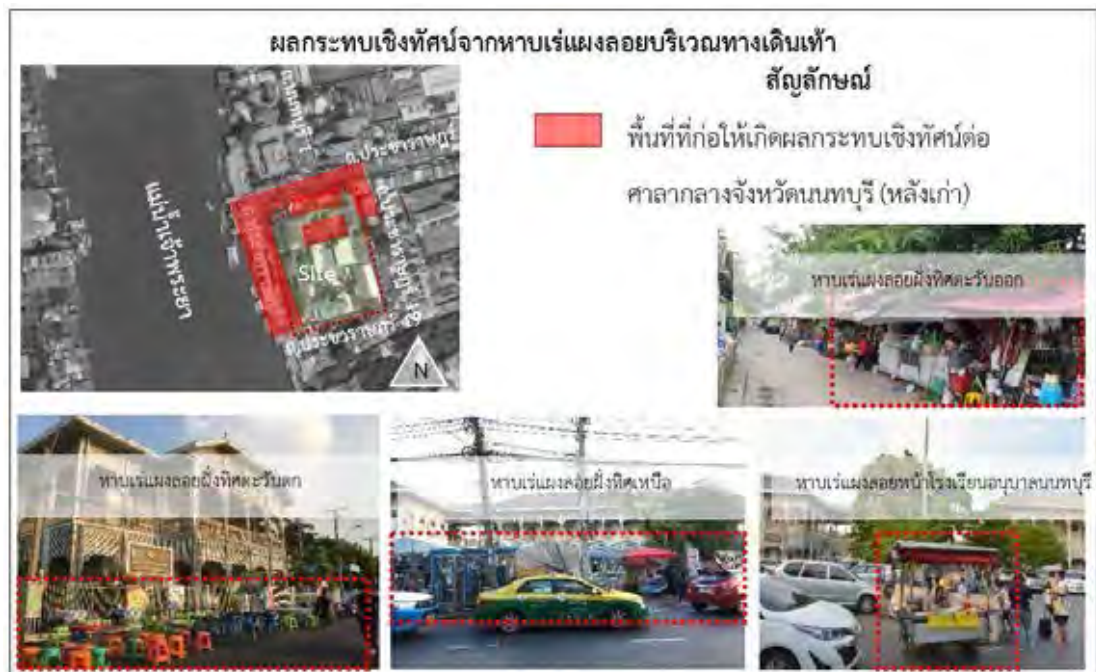
ภาพที่ 4 - 22 ลักษณะก่อให้เกิดผลกระทบเชิงทัศนจากความไม่เป็นระเบียบของการใช้ประโยชน์ที่ดินภายใน และทางเท้าโดยรอบศาลากลางจังหวัดนนทบุรี (หลังเก่า)

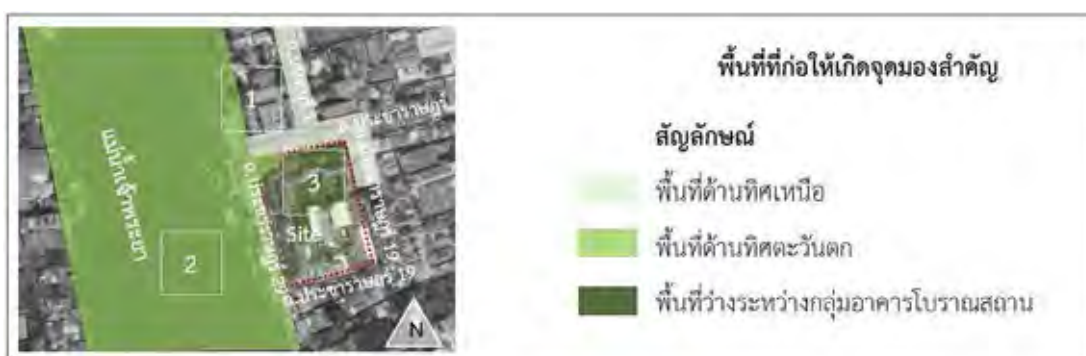
ภาพที่ 4 - 23 พื้นที่ที่ก่อให้เกิดจุดมองสำคัญจากผลการสำรวจภาคสนาม

นอกจากนี้พื้นที่ด้านทิศเหนือของกลุ่มอาคารโบราณสถานแห่งนี้สามารถมองเห็นได้ทั้ง 3 ระยะเช่นกัน โดยมีเพียงระยะไกลที่มีมุมมองแบบช่องมองบนถนนนนทบุรี 1 และสามารถมองเห็นในระยะกลางบริเวณ ต้นถนนนนทบุรี 1 มาตัดกับถนนพระราชาราชฎูร์ ซึ่งเป็นถนนหลักของการเชื่อมต่อการคมนาคมทางบกสู่การ

คมนาคมทางน้ำที่ท่าเรือนนทบุรี แต่ด้วยกิจกรรมและการมองเห็นจึงทำให้เกิดความอ่อนไหวเชิงทัศนระดับปานกลางเท่านั้น โดยฝั่งตรงข้ามถนนคืออาคารพาณิชย์สูง 4 ชั้น พื้นที่ทางเท้าของทั้งสองฝั่งของถนนพระราชราษฎร์มีหาบเร่แผงลอยตั้งตลอดแนว รวมทั้งต้นไม้ใหญ่ริมรั้วทำให้ไม่สามารถมองเห็นกลุ่มอาคารโบราณสถานได้อย่างชัดเจน ในขณะที่พื้นที่ระหว่างกลุ่มอาคารโบราณสถานแห่งนี้สามารถมองเห็นได้ในระยะใกล้เท่านั้น และเป็นพื้นที่จอดรถ โดยจากการสำรวจพบว่าพื้นที่เหล่านี้มีผู้คนสัญจรผ่านเป็นจำนวนมาก จึงก่อให้เกิดความอ่อนไหวเชิงทัศนสูง ดังภาพที่ 4-23 และตารางที่ 4-4

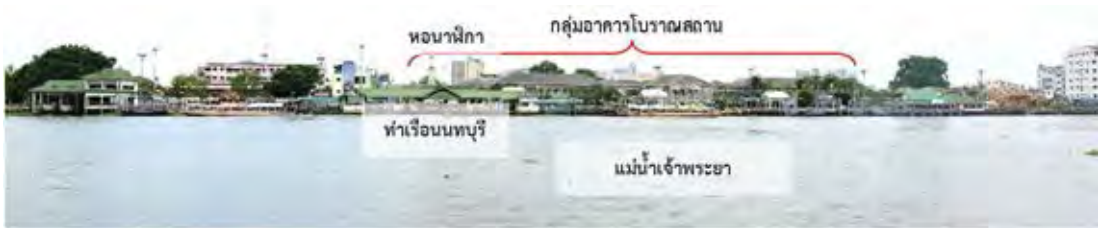
ภาพที่ 4 - 25 จุดมองสำคัญ A ของศาลากลางจังหวัดนนทบุรี (หลังเก่า)

เมื่อกำหนดจุดมองสำคัญได้แล้วจึงทำการถ่ายภาพตัวแทน ณ ตำแหน่งจุดมองสำคัญ ซึ่งมีลักษณะเป็นภาพมุมกว้าง 180 องศา โดยให้องค์ประกอบหลักอยู่ตรงกลางภาพ (ดังภาพที่ 4-25 ถึงภาพที่ 4-29)

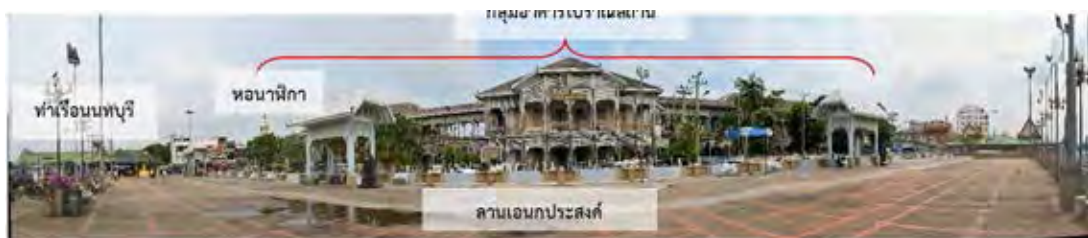
ภาพที่ 4 - 26 จุดมองสำคัญ B ของศาลากลางจังหวัดนนทบุรี (หลังเก่า)

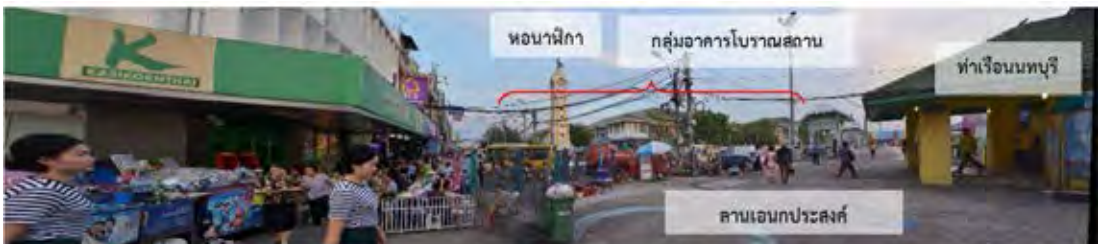
ภาพที่ 4 - 27 จุดมองสำคัญ C ของศาลากลางจังหวัดนนทบุรี (หลังเก่า)

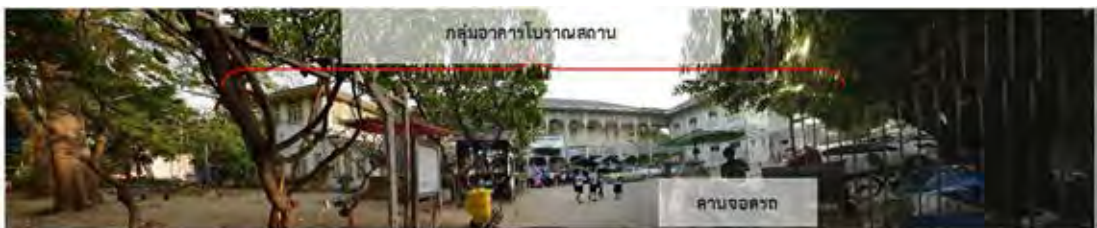
ภาพที่ 4 - 28 จุดมองสำคัญ D ของศาลากลางจังหวัดนนทบุรี (หลังเก่า)

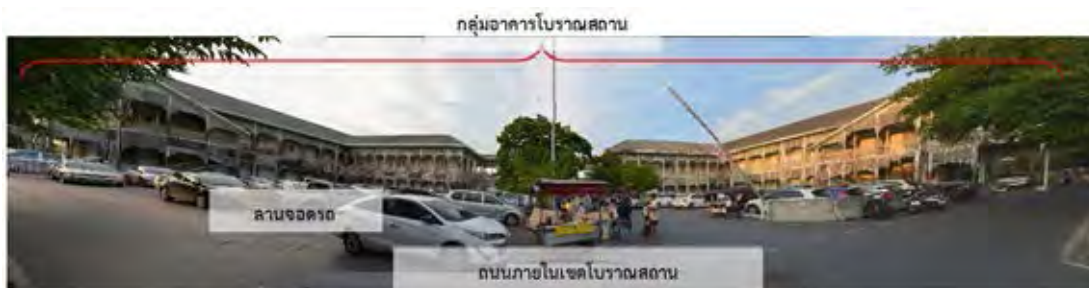
ภาพที่ 4 - 29 จุดมองสำคัญ E ของศาลากลางจังหวัดนนทบุรี (หลังเก่า)

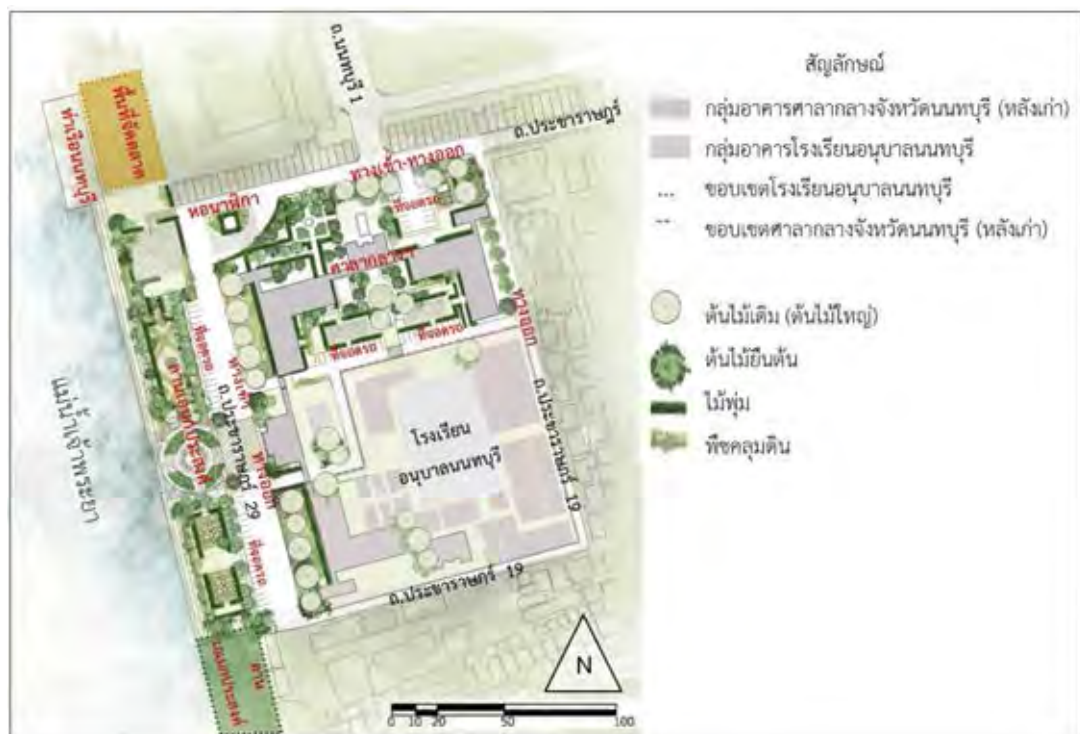
ภาพที่ 4 - 30 ผังแนวทางการปรับปรุงภูมิทัศน์รูปแบบเรขาคณิตของศาลากลางจังหวัดนนทบุรี (หลังเก่า)

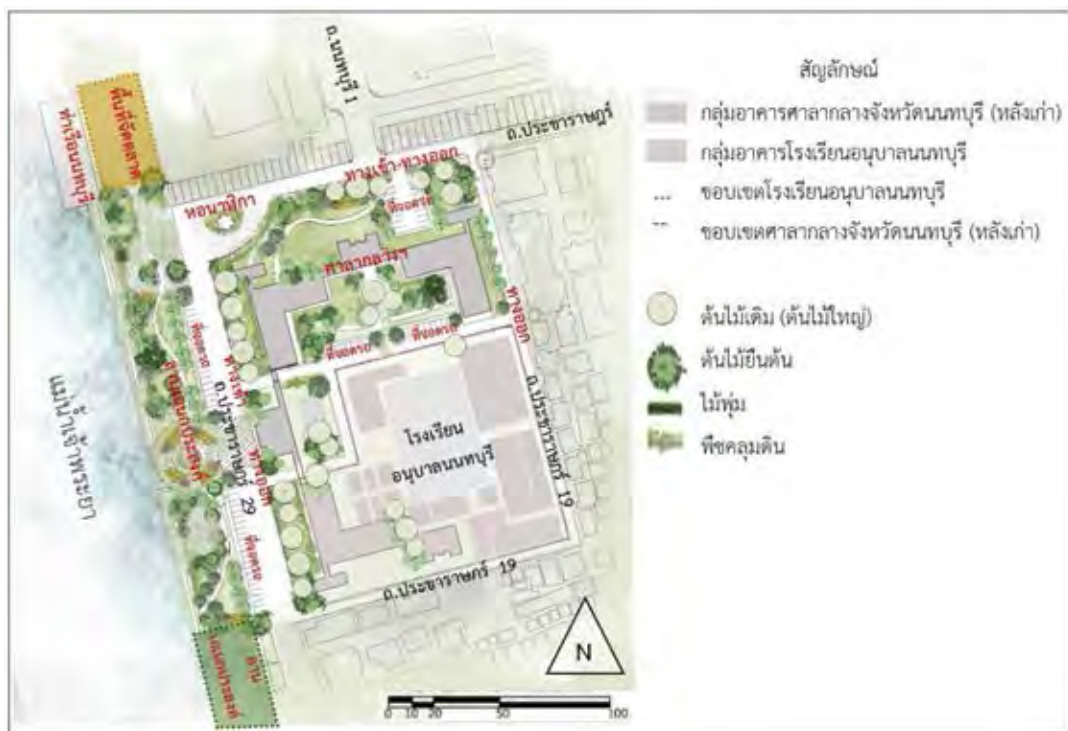
ภาพที่ 4 - 31 ผังแนวทางการปรับปรุงภูมิทัศน์รูปแบบสวนสาธารณะของศาลากลางจังหวัดนนทบุรี (หลังเก่า)

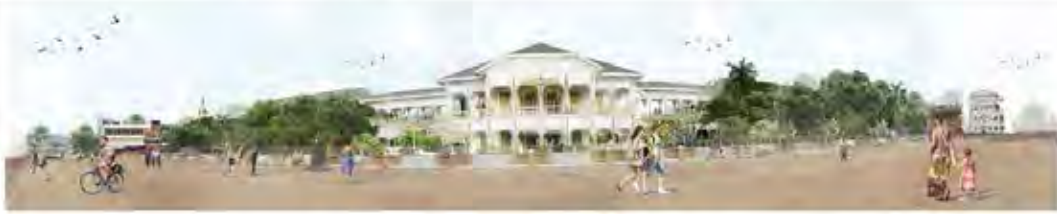
ภาพภูมิทัศน์จุดมมองสำคัญที่ B รูปแบบการจัดระเบียบ เป็นการนำเสาไฟฟ้าลงใต้ดิน เอาป้ายโฆษณา ตู้โทรศัพท์ออก ย้ายพื้นที่จัดตลาดกลางคืนไปอยู่ลานเอนกประสงค์ด้านทิศเหนือบริเวณหน้าอาคารท่าเรือนนทบุรี และจัดที่จอดรถใหม่

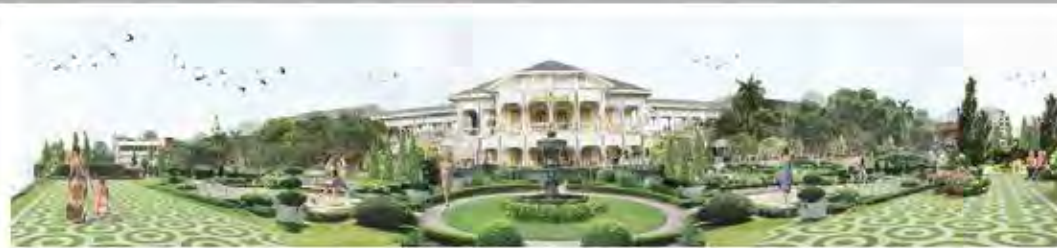
ภาพภูมิทัศน์จุดมมองสำคัญที่ B รูปแบบเรขาคณิต เป็นการนำภาพรูปแบบการจัดระเบียบมาปรับปรุงเพิ่มเติมในรูปแบบสวนแบบฝรั่งเศส

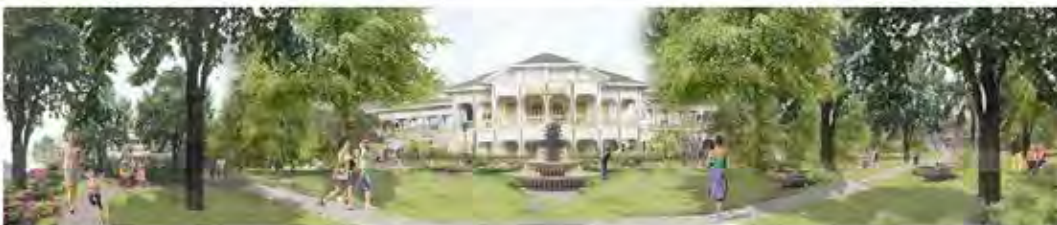
ภาพภูมิทัศน์จุดมมองสำคัญที่ B รูปแบบธรรมชาติ เป็นการนำภาพรูปแบบการจัดระเบียบมาปรับปรุงเพิ่มเติมในรูปแบบสวนแบบอังกฤษ

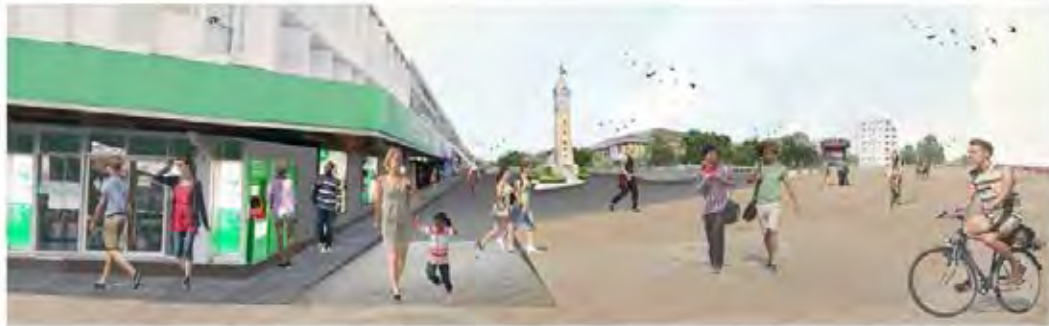
ภาพภูมิทัศน์จุดมองสำคัญที่ C รูปแบบการจัดระเบียบ เป็นการนำเสาไฟฟ้าลงใต้ดิน เอาป้ายโฆษณา ตู้โทรศัพท์ออก ย้ายหาบเร่แผงลอยบนทางเท้าฝั่งทิศเหนือของถนนประชาราษฎร์และพื้นที่จัดตลาดกลางคืนไปที่ลานเอนกประสงค์ด้านทิศเหนือบริเวณหน้าอาคารท่าเรือนนทบุรี

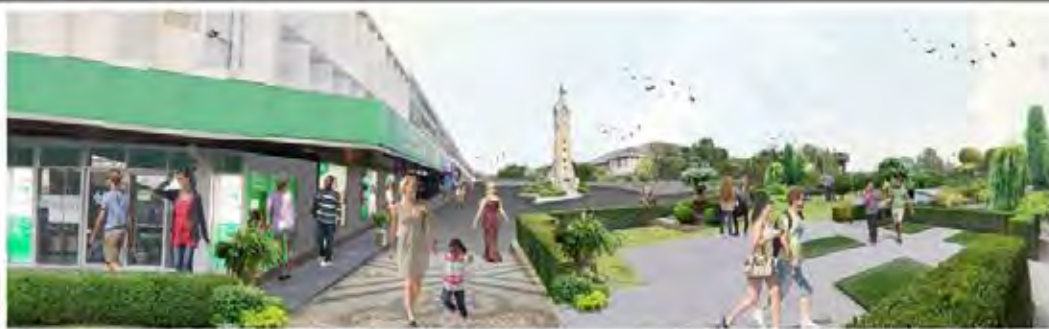
ภาพภูมิทัศน์จุดมองสำคัญที่ C รูปแบบเรขาคณิต เป็นการนำภาพรูปแบบการจัดระเบียบมาปรับปรุงเพิ่มเติมในรูปแบบสวนแบบฝรั่งเศส

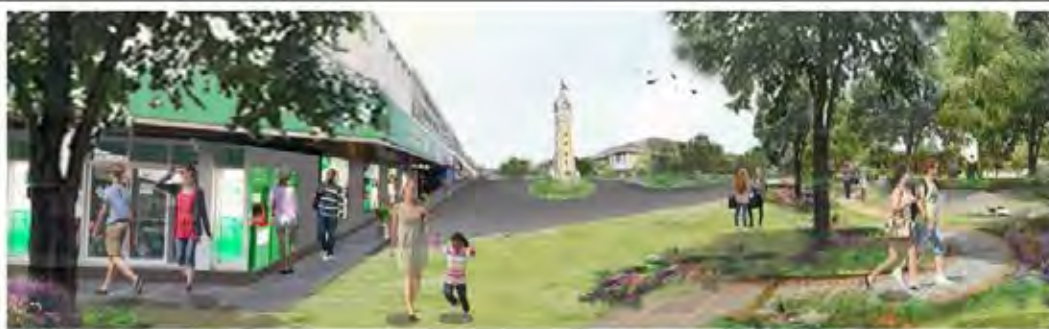
ภาพภูมิทัศน์จุดมองสำคัญที่ C รูปแบบธรรมชาติ เป็นการนำภาพรูปแบบการจัดระเบียบมาปรับปรุงเพิ่มเติมในรูปแบบสวนแบบอังกฤษ

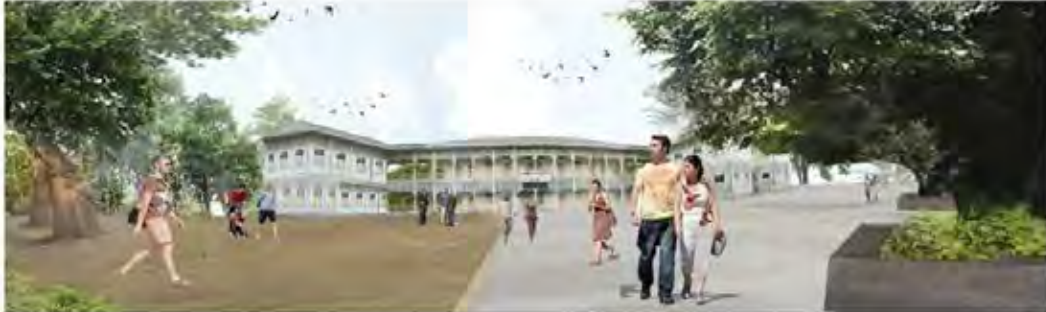
ภาพภูมิทัศน์จุดมองสำคัญที่ D รูปแบบการจัดระเบียบ เป็นการย้ายถึงชยะ ป้อมยามรักษาความปลอดภัย และจัดที่จอดรถใหม่ รวมทั้ง การเว้นการใช้พื้นที่ริมทางเดินเท้าที่ติดริมรั้วตั้งแต่หัวมุมฝั่งซ้ายไปจนถึงหัวมุมฝั่งขวาใกล้กับหอนาฬิกาและย้ายหาบเร่แผงลอยไปที่ลาน เอนกประสงค์ด้านทิศเหนือบริเวณหน้าอาคารท่าเรือนนทบุรี

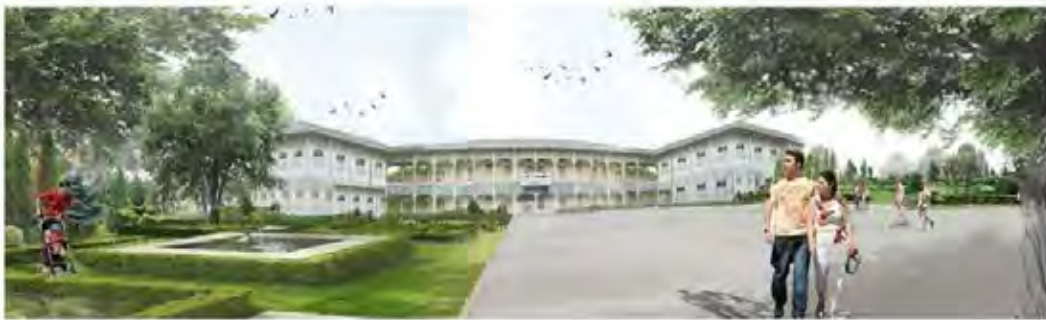
ภาพภูมิทัศน์จุดมองสำคัญที่ D รูปแบบระชาคนิต เป็นการนำภาพรูปแบบการจัดระเบียบมาปรับปรุงเพิ่มเติมในรูปแบบสวนแบบ ฝรั่งเศส

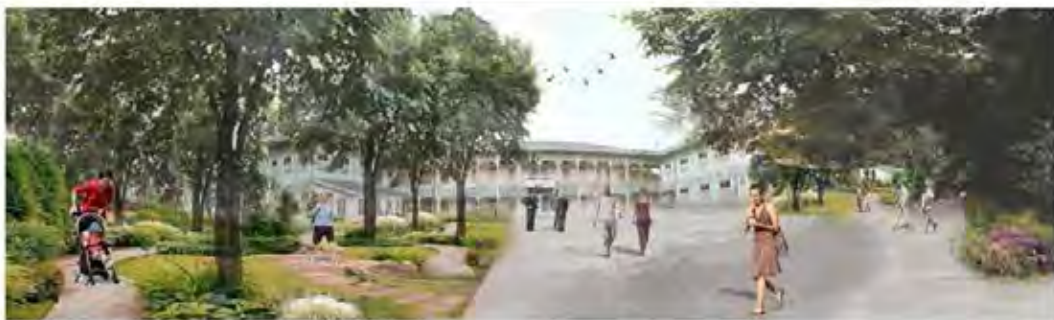
ภาพภูมิทัศน์จุดมองสำคัญที่ D รูปแบบธรรมชาติ เป็นการนำภาพรูปแบบการจัดระเบียบมาปรับปรุงเพิ่มเติมในรูปแบบสวนแบบ อังกฤษ

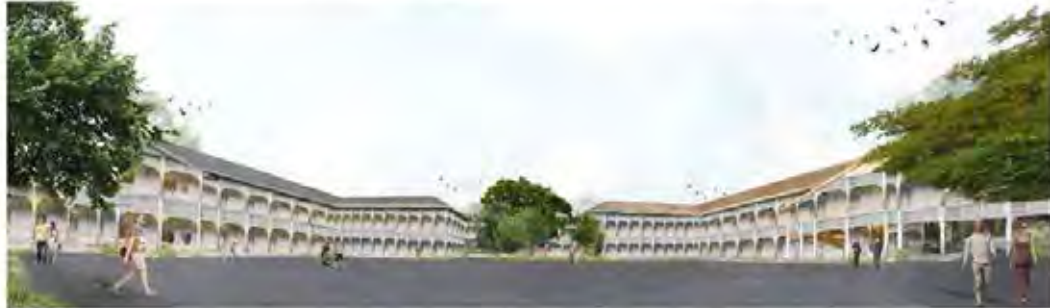
ภาพภูมิทัศน์จุดมองสำคัญที่ E รูปแบบการจัดระเบียบ เป็นการจัดที่จอดรถใหม่ โดยการนำเอาที่กันทางเข้า-ออก พร้อมทั้งนำแท่นคอนกรีตที่กันระหว่างถนนภายในศาลากลางแห่งนี้กับที่จอดรถออกและจัดพื้นที่จอดรถใหม่ เพื่อเป็นการเพิ่มพื้นที่ว่างให้กับพื้นที่ระหว่างกลุ่มอาคารโบราณสถานแห่งนี้ตามวัตถุประสงค์เดิมตั้งแต่ก่อตั้งสถานที่แห่งนี้

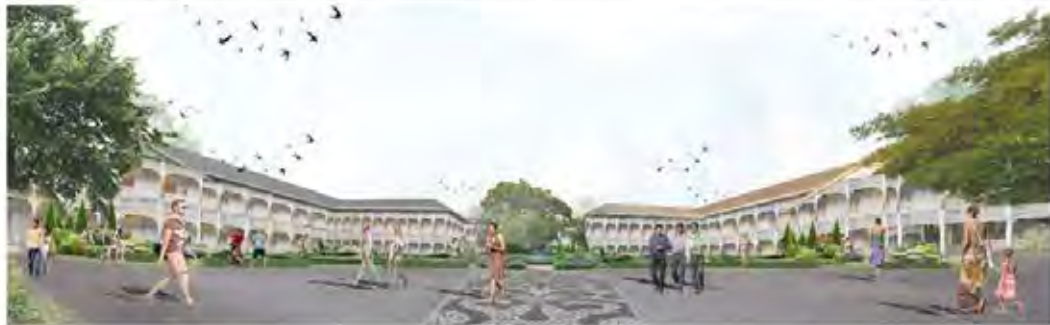
ภาพภูมิทัศน์จุดมองสำคัญที่ E รูปแบบเรขาคณิต เป็นการนำภาพรูปแบบการจัดระเบียบมาปรับปรุงเพิ่มเติมในรูปแบบสวนแบบฝรั่งเศส

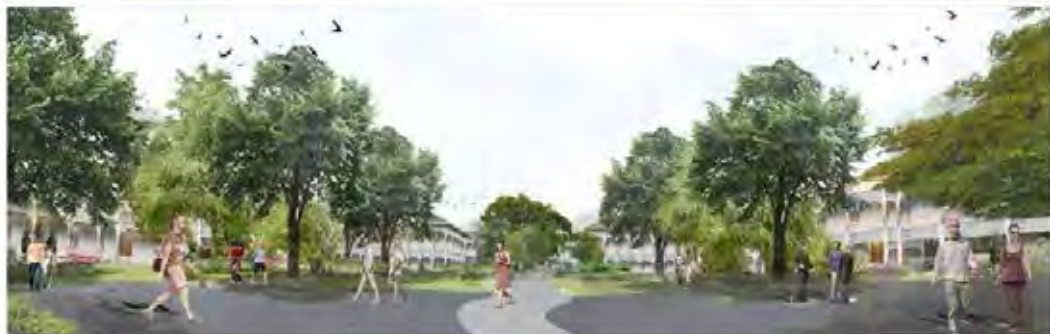
ภาพภูมิทัศน์จุดมองสำคัญที่ E รูปแบบธรรมชาติ เป็นการนำภาพรูปแบบการจัดระเบียบมาปรับปรุงเพิ่มเติมในรูปแบบสวนแบบอังกฤษ

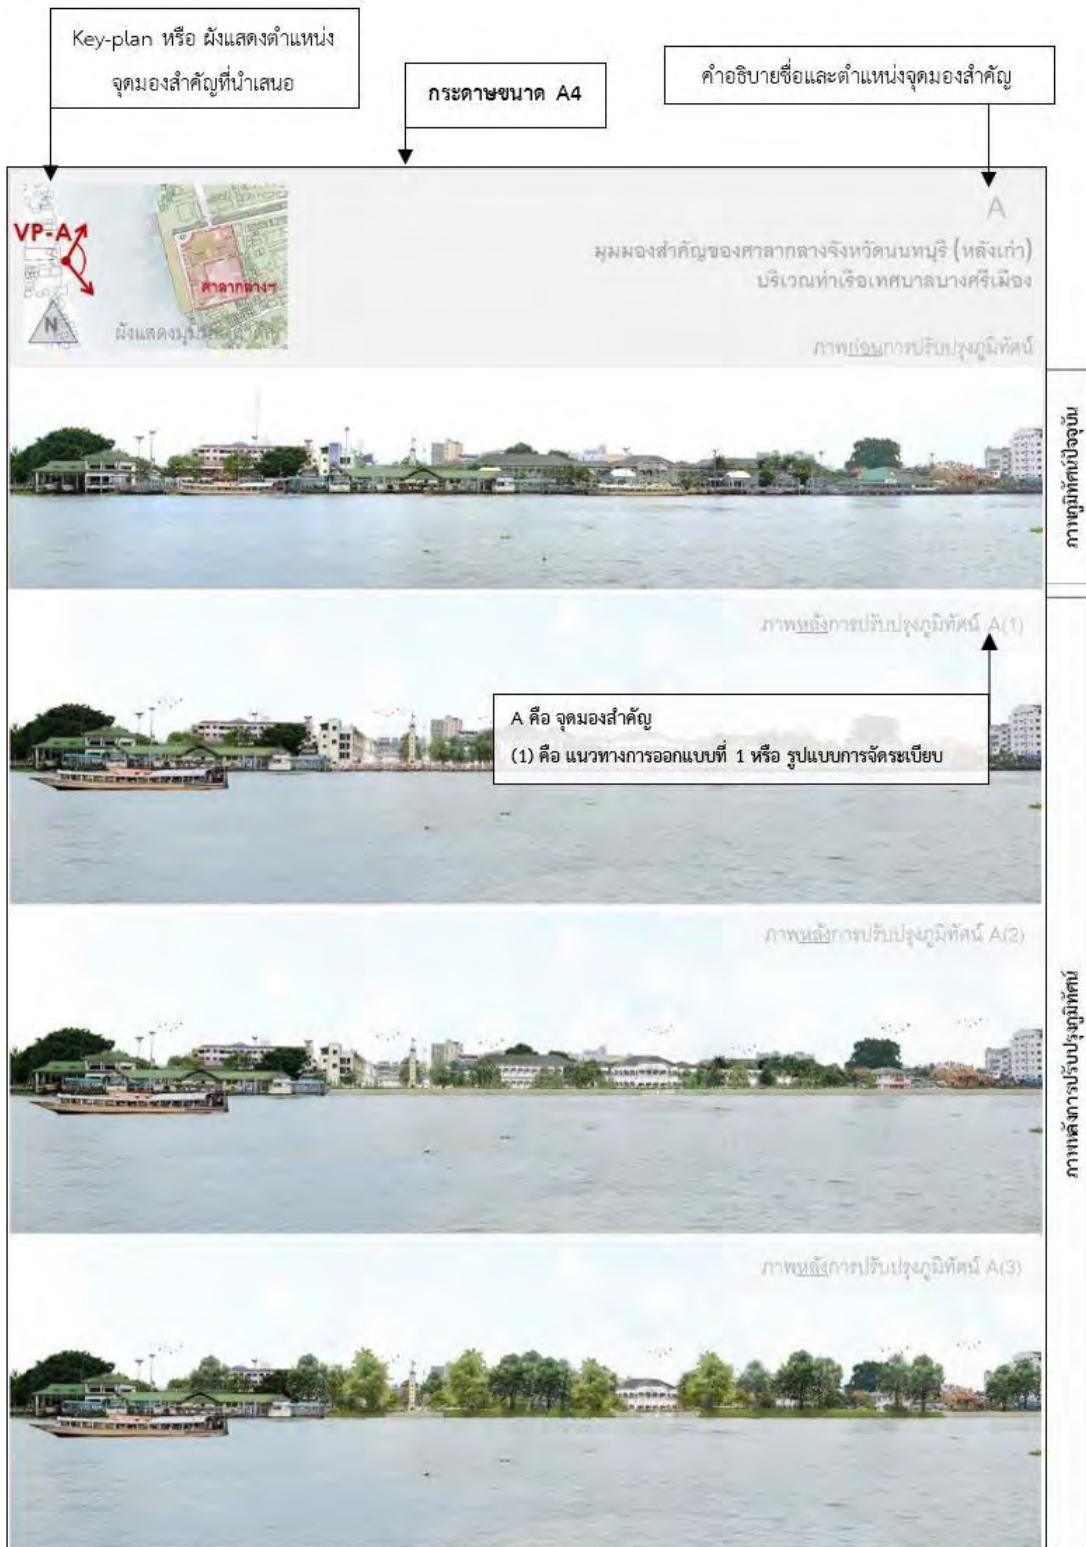
ภาพที่ 5- 1 ตัวอย่างการจัดเรียงภาพตัวแทนที่ใช้ในสมุดภาพประกอบแบบสอบถาม

การจัดเรียงภาพตัวแทนนั้นจะต้องจัดเรียงให้ผู้ตอบแบบสอบถามสามารถมองเห็นและพิจารณาองค์ประกอบที่สำคัญของภูมิทัศน์ในจุดมุงสำคัญต่างๆ ได้ชัดเจน และทำให้เห็นการเปรียบเทียบกับภาพปัจจุบันของแต่ละจุดมุงสำคัญด้วย เป็นการนำภาพภูมิทัศน์ปัจจุบันและภาพจำลองเชิงซ้อนทั้ง 3 รูปแบบ มาใส่ข้อมูลแผนผังที่ระบุตำแหน่งจุดมุงสำคัญที่น่าเสนอ โดยนำมาจัดเรียงให้อยู่ในในแนวตั้งของกระดาษขนาด A4 จำนวน 1 แผ่น ดังแสดงในภาพที่ 5-1
