ปัจจัยที่มีผลต่อการดูแลบำรุงรักษาภูมิทัศน์สถานพักตากอากาศระดับ 5 ดาว จังหวัดภูเก็ต

วิทยานิพนธ์นี้เป็นส่วนหนึ่งของการศึกษาตามหลักสูตรปริญญาภูมิสถาปัตยกรรมศาสตรมหาบัณฑิต
สาขาวิชาภูมิสถาปัตยกรรม ภาควิชาภูมิสถาปัตยกรรม
คณะสถาปัตยกรรมศาสตร์ จุฬาลงกรณ์มหาวิทยาลัย
ปีการศึกษา 2563
ลิขสิทธิ์ของจุฬาลงกรณ์มหาวิทยาลัย

FACTORS AFFECTING 5 STAR RESORT LANDSCAPE MAINTENANCE IN PHUKET

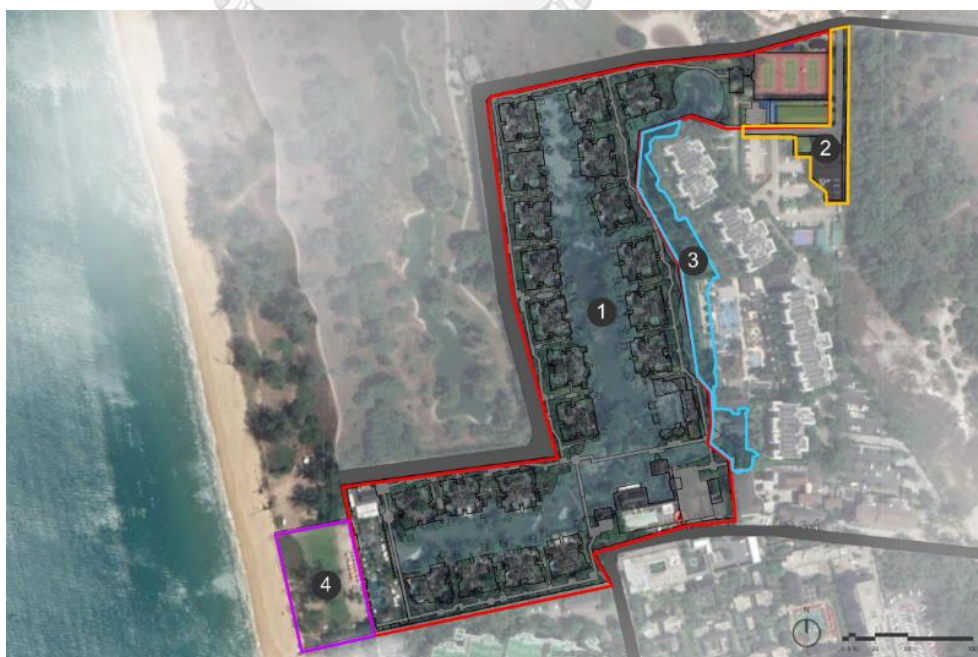
พื้นที่	ตารางเมตร
1. พื้นที่โครงการ	68,800 (43ไร่)
2. พื้นที่ส่วนบริการซึ่งเจ้าของเดียวกันที่ใช้ร่วมกับโรงแรมข้างเคียง	3,200 (2ไร่)
3. พื้นที่คูนน้ำซึ่งเจ้าของเดียวกันที่ใช้ร่วมกับโรงแรมข้างเคียง	5,100 (3.2ไร่)
4. พื้นที่สาธารณะประโยชน์ที่โครงการรับผิดชอบดูแลรักษา	5,100 (3.2ไร่)
พื้นที่โครงการรวมที่อยู่ในขอบเขตงานภูมิทัศน์	82,200 (51.4ไร่)

ภาพที่ 4 ผังรายละเอียดขนาดพื้นที่ อนันตรา ไม้ขาว ภูเก็ต วิลล่า

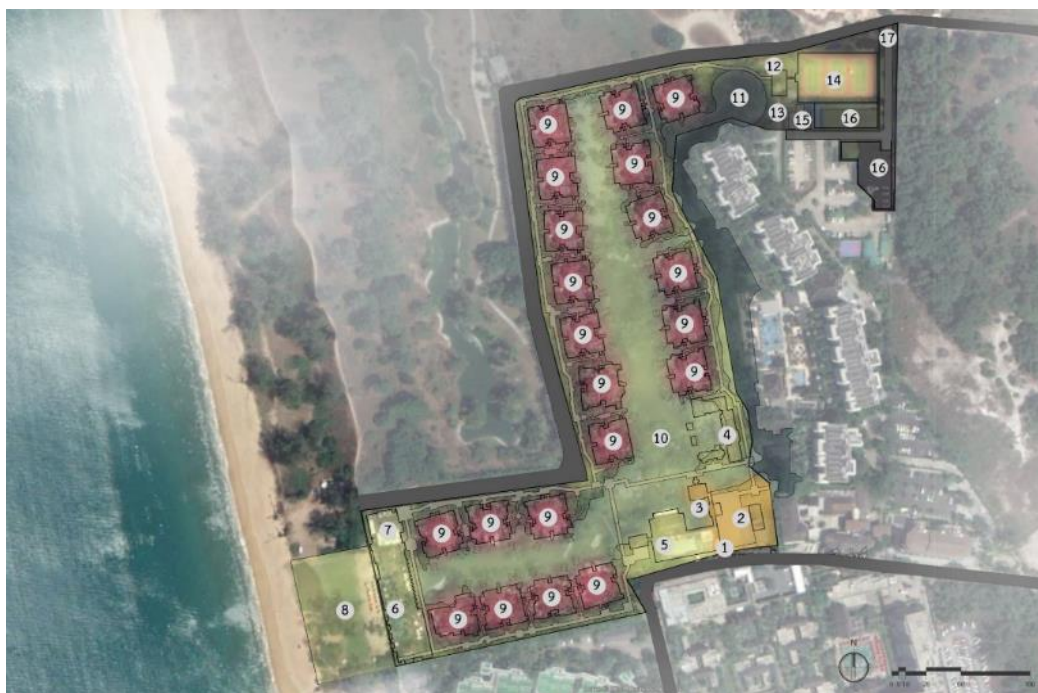
ภาพที่ 5 ผังรายละเอียดตำแหน่งของพื้นที่ และอาคารต่างๆในโครงการ

■ พื้นที่บริการส่วนหน้า (Front of house)	■ พื้นที่ส่วนห้องพัก (Villas)
■ พื้นที่ส่วนสนับสนุนโครงการ (Facilities)	■ พื้นที่ส่วนงานบริการ (Back of house)

ประมาณ 3,200 ตารางเมตร (2ไร่) ตั้งอยู่ในตำแหน่งติดถนนด้านหลังโครงการ ประกอบด้วยทางเข้า-ออกส่วนงานบริการ ที่จอดรถพนักงาน อาคารส่วนงานบริการ และบ่อฝังแบบเติมอากาศรองรับน้ำที่ผ่านการบำบัดผ่านคูน้ำที่มีฝายกัน ต่างระดับ และเชื่อมสู่อบوابน้ำหลัก โดยพนักงานของโครงการและผู้ปฏิบัติงานภูมิทัศน์จะใช้ทางเข้า-ออก บริเวณดังกล่าว

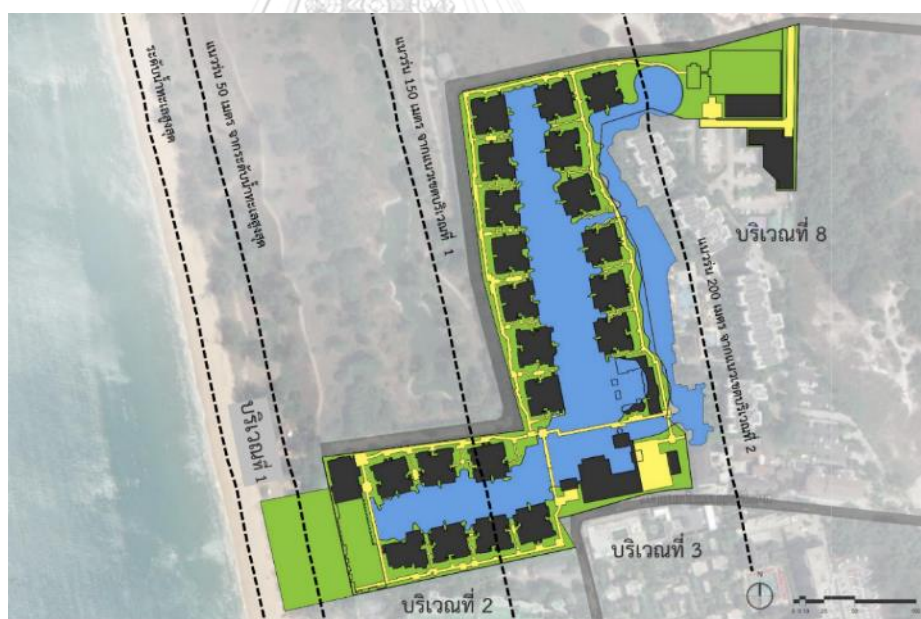
ภาพที่ 8 ผังระยะแนวรั้วน พื้นที่อาคารคลุมดิน และพื้นที่เปิดโล่ง

อนันตรา ไม้ขาว ภูเก็ต วิลล่า ประกอบไปด้วย พื้นที่อาคารคลุมดิน 23,900 ตารางเมตร หรือร้อยละ 29 และพื้นที่เปิดโล่ง 58,300 ตารางเมตร หรือร้อยละ 71 โดยแบ่งเป็นพื้นที่ถนน ที่จอดรถ และทางเดิน 7,800 ตารางเมตร หรือร้อยละ 10 พื้นที่สีเขียว 23,100 ตารางเมตร หรือร้อยละ 28 และพื้นที่บ่อน้ำ 27,400 ตารางเมตร หรือร้อยละ 33 ทั้งนี้โครงการตั้งอยู่ในเขตพื้นที่ บริเวณที่ 2, 3 และ 8 โดยลักษณะของอาคารวิลล่าแบบไทยประยุกต์ ควบคุมความสูงของอาคารไม่เกิน 12, 16 และ 23 เมตร ตามลำดับแนวเขตบริเวณ และมีพื้นที่เปิดโล่งสำหรับปลูกต้นไม้มากกว่าร้อยละ 30 ตามที่กฎหมายกำหนดทั้งหมด จากสัดส่วนพบว่าโครงการมีพื้นที่เปิดโล่งขนาดใหญ่ ทั้งพื้นที่สีเขียว และพื้นที่บ่อน้ำ โดยเป็นพื้นที่ภูมิทัศน์ซึ่งให้ประโยชน์ในหลายด้านทั้งทัศนียภาพภายใน ความร่มรื่นสามารถดึงดูดธรรมชาติให้เข้ามาใกล้ชิดผู้ใช้งานมากขึ้น บ่อน้ำที่ดูแลรักษาง่ายกว่าลานสนามหญ้า อีกทั้งทำหน้าที่รองรับน้ำฝน และน้ำที่ผ่านการบำบัด หากในช่วงหน้าแล้งน้ำที่ใช้ในการให้น้ำพืชพันธุ์ไม่เพียงพอ สามารถนำน้ำจากบ่อมาใช้ทดแทนได้

พื้นที่เปิดโล่ง	ร้อยละ
ถนน ที่จอดรถ และทางเดิน	10 %
พื้นที่สีเขียว	28 %
พื้นที่บ่อน้ำ	33 %
รวมพื้นที่เปิดโล่ง	71 %

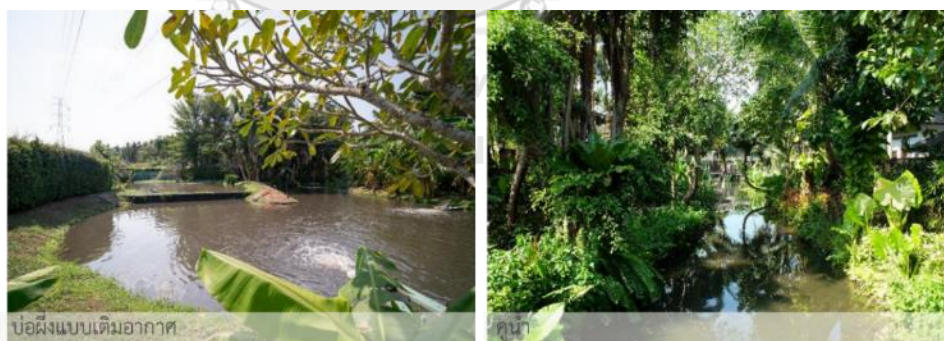
ภาพที่ 9 บ่อฝังแบบเติมอากาศ และคูน้ำ

การดูแลรักษาบ่อน้ำ จะมีการขุดลอกเป็นประจำ ปีละ 2-3 ครั้ง เพื่อไม่ให้บ่อตันเงิน รวมถึงการตัดแต่งพืชพันธุ์ไม้ น้ำไม้ชายน้ำรอบบ่อ ไม้พุ่มไม้คลุมดินบริเวณเกาะกลาง เก็บใบไม้ร่วงหล่น และการกำจัดวัชพืชในบ่อออก ด้วยการใส่เรือพาย โดยมีผู้ปฏิบัติงานลงปฏิบัติงานในบ่อน้ำ เพื่อทำการถอนวัชพืชเหล่านั้นออก

โครงการรับน้ำจากระบบประปาของจังหวัด และกักเก็บเข้าสู่ถังเก็บน้ำดิบขนาด 1,000 ลูกบาศก์เมตร โดยความต้องการใช้น้ำของโครงการประมาณ 131 ลูกบาศก์เมตรต่อวัน น้ำเสียที่เกิดขึ้นจากกิจกรรมภายในอาคาร ประมาณ 118 ลูกบาศก์เมตรต่อวัน ถูกรวบรวมเข้าสู่ถังบำบัดน้ำเสียใต้ดิน หลังจากนั้นถูกสูบมายังบ่อฝังแบบเติมอากาศ มีฝายกั้นหลายระดับ และปล่อยผ่านคูน้ำไหลผ่านพืชพันธุ์ต่าง ๆ ช่วยกรองสิ่งสกปรกได้อีกชั้น โดยเชื่อมกับบ่อน้ำหลักของโครงการ ซึ่งส่วนหนึ่งจะถูกสูบไปเก็บไว้ในถังเก็บน้ำทิ้ง ขนาด 100 ลูกบาศก์เมตร เพื่อนำไปใช้รดน้ำในงานภูมิทัศน์ของโครงการทั้งหมด ช่วยลดภาระการดูแลรักษาในโครงการและลดปริมาณการใช้น้ำประปาในงานภูมิทัศน์ได้มาก การระบายน้ำฝนที่ล้นจากบ่อน้ำจะถูกสูบผ่านท่อระบายน้ำใต้ดินและปล่อยลงสู่ทะเล สามารถสรุปเป็นไดอะแกรมได้ดังภาพที่ 10

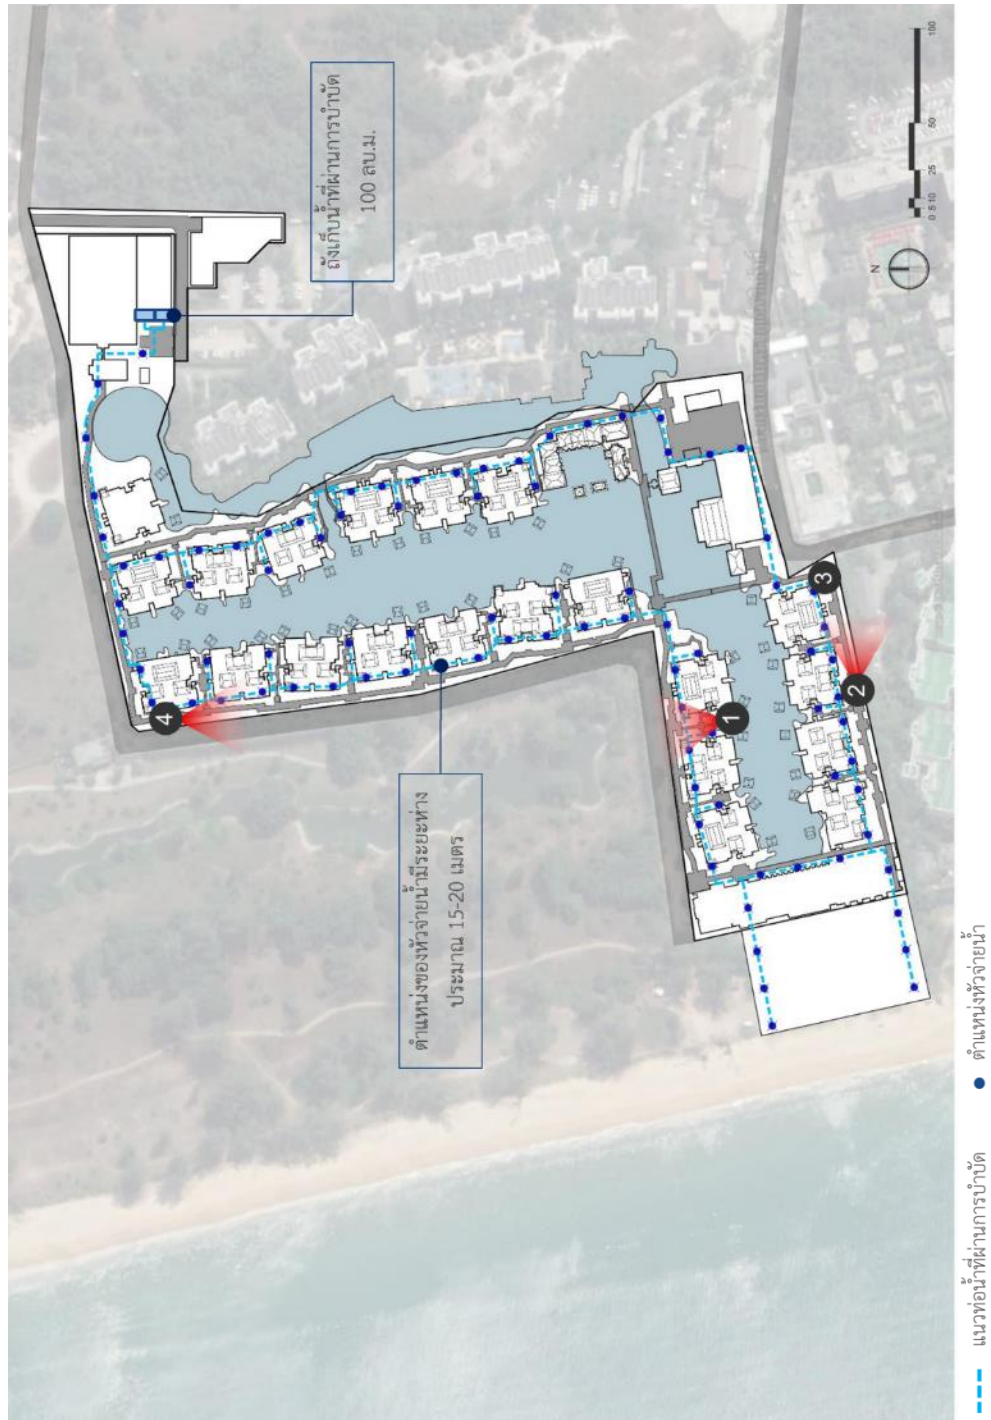
ภาพที่ 11 ผังแนวท่อที่ผ่านการบำบัดที่ใช้ในงานภูมิทัศน์และตำแหน่งหัวจ่ายน้ำ
ที่มาภาพ : ดัดแปลงจากผัง (บริษัท เบนสเลย์ ดีไซน์กรุ๊ป อินเตอร์เนชั่นแนล คอนซัลแตนท์ จำกัด, 2563)

ระบบรดน้ำของโครงการเป็นระบบสายยาง และต่อกับหัวฉีดแบบเคลื่อนที่ โดยสามารถใช้น้ำจากหัวจ่ายน้ำที่มีระยะห่างทุก ๆ 15-20 เมตร (ภาพที่11) โดยสายยางสามารถให้น้ำแก่พืชพันธุ์ที่มีความสูงต่างระดับกัน และบริเวณที่เป็นซอกมุมได้อย่างทั่วถึง นอกจากนี้ในบริเวณลานสนามหญ้าขนาดใหญ่หน้าหาด ผู้ออกแบบได้เลือกใช้ระบบการให้น้ำแบบหัวฉีดฝังใต้ดินเปิด-ปิด โดยผู้ปฏิบัติงาน ซึ่งน้ำที่ใช้ในการรดน้ำต้นไม้ในโครงการมาจากน้ำทิ้งที่เกิดขึ้นจากกิจกรรมภายในอาคารที่ผ่านการบำบัด

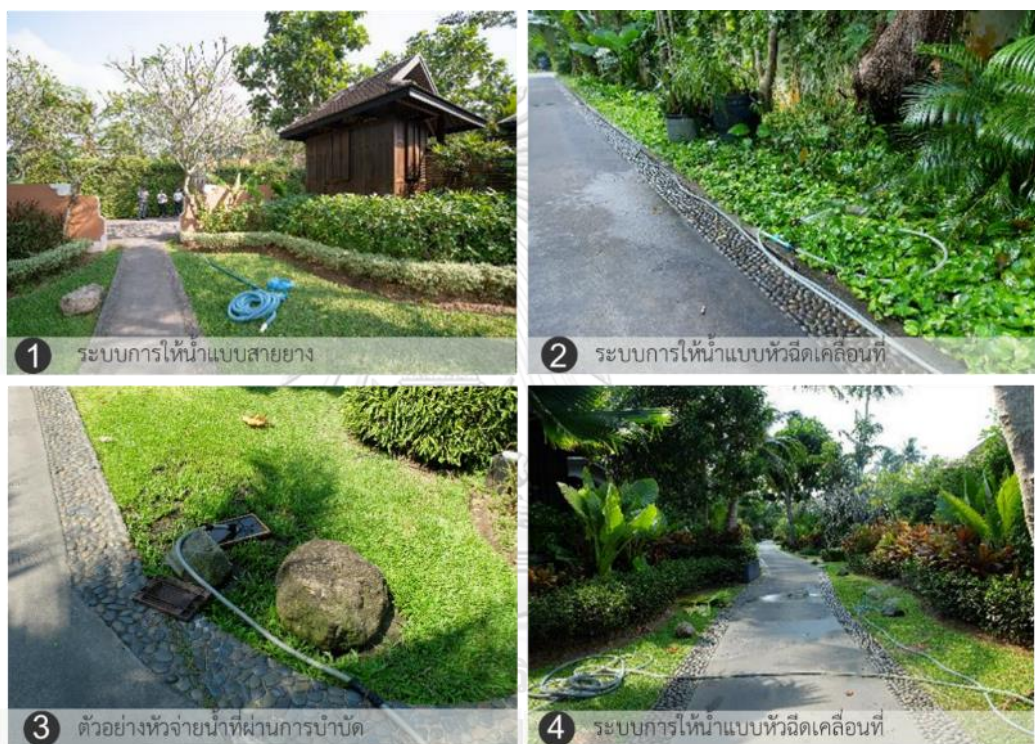
ภาพที่ 12 ระบบการให้น้ำแบบสายยาง ระบบการให้น้ำแบบหัวฉีดเคลื่อนที่ และตัวอย่างหัวจ่ายน้ำที่ผ่านการบำบัด

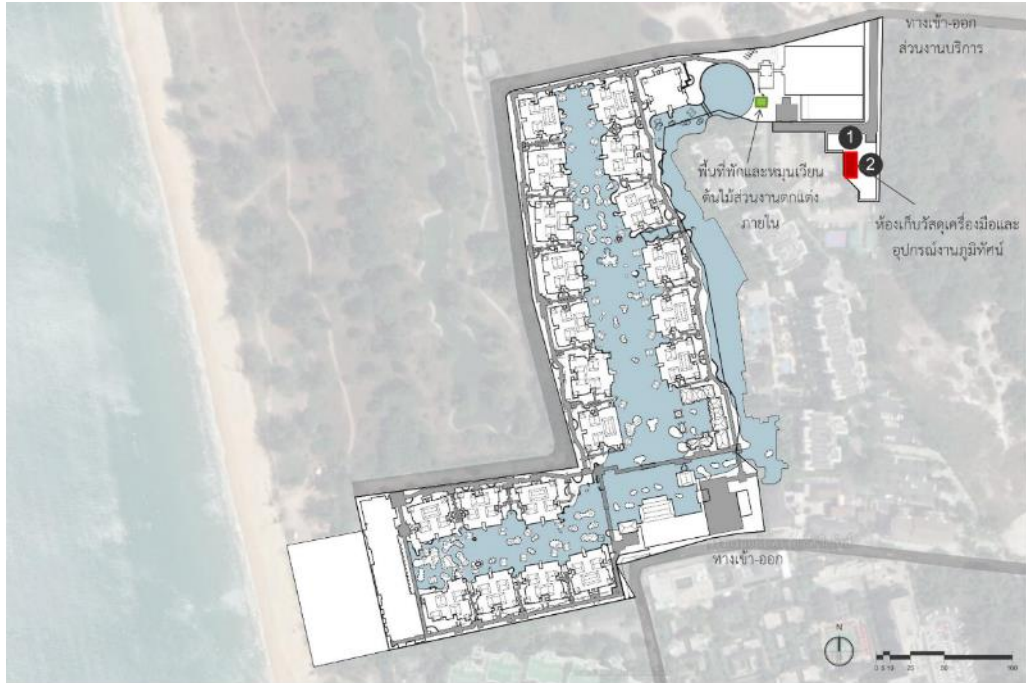
ภาพที่ 13 ผังตำแหน่งอาคารส่วนงานบริการ ห้องเก็บวัสดุอุปกรณ์และเครื่องมืองานภูมิทัศน์ และพื้นที่พักและหมุนเวียนต้นไม้ส่วนงานตกแต่งภายใน
ที่มาภาพ : ดัดแปลงจากผัง (บริษัท เบนสเลย์ ดีไซน์กรุ๊ป อินเตอร์เนชั่นแนล คอนซัลแตนท์ จำกัด, 2563)

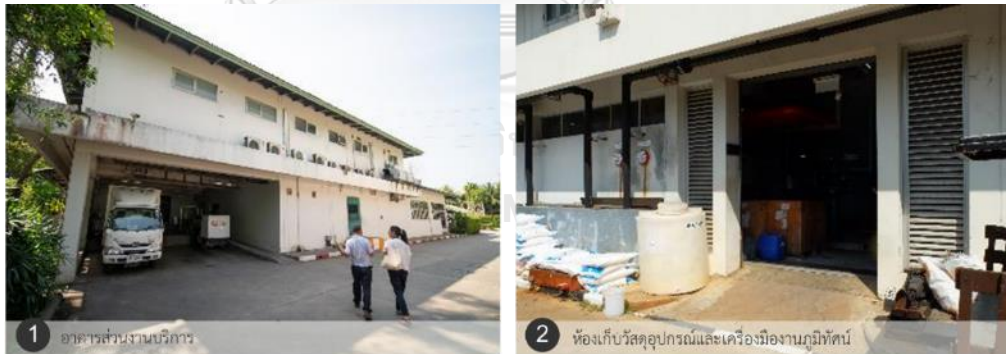
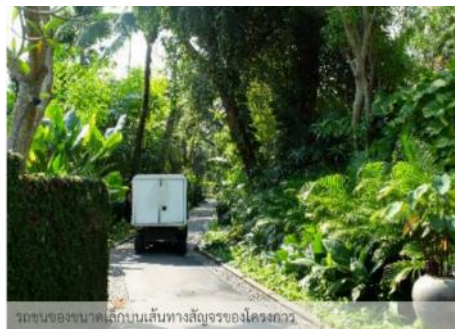
ภาพที่ 14 อาคารส่วนงานบริการ ห้องเก็บวัสดุอุปกรณ์และเครื่องมืองานภูมิทัศน์ และรถขนของขนาดเล็ก

พื้นที่ส่วนงานบริการตั้งอยู่บริเวณด้านหลังโครงการ สามารถเข้าถึงได้จากถนน ภายนอก ทำให้สะดวกต่อการทำงานและการขนย้ายวัสดุ เครื่องมือและอุปกรณ์ส่วนงานภูมิทัศน์ โดยไม่ผ่านส่วนอื่น ๆ ในโครงการ พนักงานของโครงการและผู้ปฏิบัติงานภูมิทัศน์ จำนวน 18 คน ใช้ทางเข้า-ออกนี้ทุกวัน โดยอาคารส่วนงานบริการประกอบด้วย ห้องเปลี่ยนเสื้อผ้า ห้องน้ำ ห้องอาบน้ำ และตู้เก็บของใช้ส่วนตัว โดยเป็นพื้นที่ส่วนงานบริการที่ทางเข้า-ออกใช้ร่วมกับโรงแรมข้างเคียง (โรงแรมแมริออท ไม้ขาว บีช ภูเก็ต) ที่จอดรถของโรงแรม ที่จอดรถเจ้าหน้าที่ ห้องเก็บเครื่องมือและวัสดุอุปกรณ์งานภูมิทัศน์ 85 ตารางเมตร

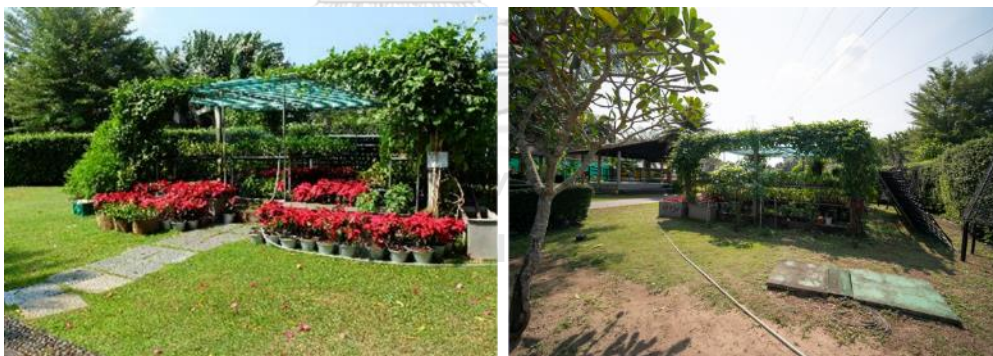
ภาพที่ 15 พื้นที่พักและหมุนเวียนต้นไม้ส่วนงานตกแต่งภายใน

เครือโรงแรมไม่มีนโยบายในส่วนของพื้นที่เรือนเพาะชำและอนุบาลต้นไม้ มีเพียงพื้นที่พักและหมุนเวียนต้นไม้ส่วนงานตกแต่งภายในประมาณ 40 ตารางเมตร ซึ่งตั้งอยู่ในตำแหน่งที่ต่อเนื่องกับพื้นที่ส่วนงานภูมิทัศน์ และห้องเก็บเครื่องมือและวัสดุอุปกรณ์ เป็นบริเวณที่สามารถทำงานได้สะดวก หากแต่พื้นที่มีขนาดเล็กทำให้ไม่สามารถเก็บพืชพันธุ์ไม้กระถางได้ทั้งหมด จำเป็นต้องนำส่วนหนึ่งออกมาวางนอกบริเวณพื้นที่

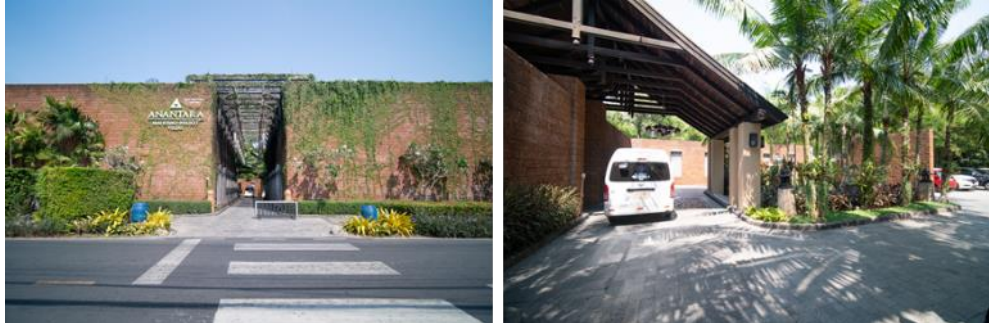
ภาพที่ 17 บริเวณทางเข้า-ออก จุดรับ-ส่ง และที่จอดรถ

เนื่องจากเป็นบริเวณที่มีพื้นที่งานวัสดุพืชพันธุ์น้อย จึงเลือกใช้พืชพันธุ์ที่ดูแลรักษาง่าย และใช้เนื้อที่ในแปลงปลูกไม่มาก ในบริเวณแนวกำแพงทางเข้าโครงการ เลือกใช้ไม้ที่มีลำต้นเปลาตรงขนาดกลางมีทรงสูงไม่แผ่กว้าง เช่น มะพร้าว หมากเขียว ร่วมกับการปลูกไม้พุ่มที่มีการตัดแต่งเพื่อความเป็นระเบียบ แนวกำแพงหน้าโครงการเลือกปลูกไม้เลื้อยอย่าง เหลืองชะวาล เพื่อลดความกระด้างของผนังกำแพง เป็นพืชพันธุ์ที่สามารถเลื้อยได้สูง 3-5 เมตร โตเร็ว และทนแล้งได้ดี บริเวณจุดรับ-ส่ง และวงเวียนเลือกใช้ต้นมะพร้าวปลูกเป็น

กลุ่ม โดยลดความแข็งของลำต้นด้วยการใช้ไม้เลื้อย เพิ่มความเขียวและความสบายตา ร่วมกับการปลูกกลุ่มไม้พุ่มที่มีการตัดแต่งดูแลรักษาน้อย

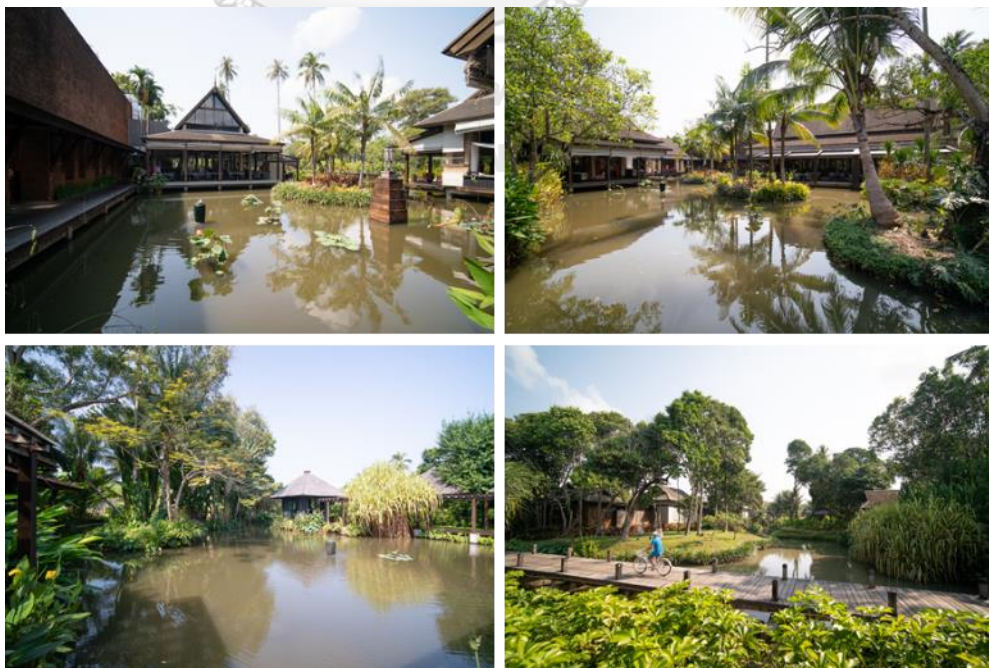
ภาพที่ 18 (ซ้ายไปขวา) ภาพบรรยากาศบริเวณโถงทางเข้า ห้องอาหารบริการตลอดวัน สปา และสะพานทางเดิน

เลือกใช้ชนิดวัสดุพืชพันธุ์ไม้น้ำไม้ชายน้ำ กระจายอยู่ทั่วไปริมตลิ่งเพื่อคลุมไม่ให้เห็นขอบตลิ่งเวลาน้ำลดลง โดยปลูกแบบกลุ่มระหว่างวิลล่าเพื่อบดบังสายตาและเพื่อความเป็นส่วนตัว เน้นการปลูกบริเวณสะพาน ใกล้กับห้องอาหารบริการตลอดวัน ภายในบ่อปลูกบัว หลวง บางบริเวณปล่อยโล่ง เพื่อให้เกิดการสะท้อนของแสงเงา และสร้างความต่อเนื่องของสายตา พืชไม้น้ำไม้ชายน้ำส่วนใหญ่เป็นพืชที่ดูแลรักษาง่าย และเลือกใช้ชนิดที่ไม่มีหนาม ไม่เป็นอันตรายต่อแขกที่พักบริเวณบ่อน้ำใกล้ทางเดิน

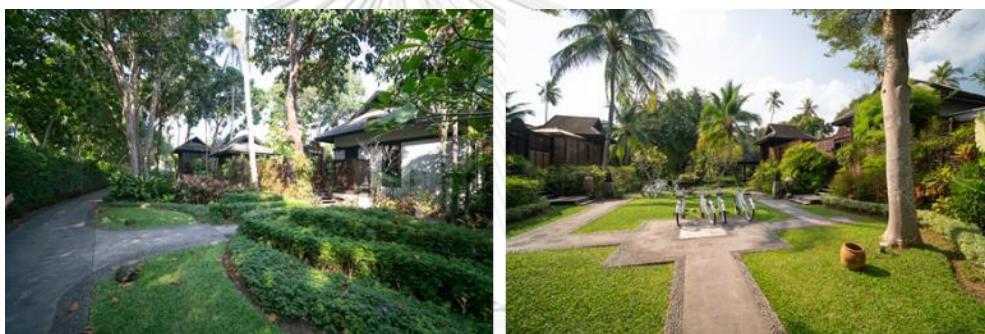
ภาพที่ 19 ภาพบรรยากาศบริเวณทางเดินและสวนรอบกลุ่มอาคารวิลล่า

เป็นบริเวณที่มีไม้ยืนต้นอยู่เดิมในพื้นที่ โดยผู้ออกแบบพยายามเก็บรักษาไว้ให้ได้มากที่สุด ซึ่งพืชพันธุ์เหล่านี้ทนต่อสภาพแวดล้อมและสามารถเจริญเติบโตได้ดี ช่วยลดการใช้พลังงานและน้ำในการดูแลบำรุงรักษา อีกทั้ง ยังสามารถให้ร่มเงาและใช้งานได้ทันที ชนิดพันธุ์ไม้พุ่มและไม้คลุมดินที่เลือกใช้มีความหลากหลาย เนื่องจากเป็นบริเวณที่อาคารช่วยบดบังไอเค็มจากทะเล เป็นไม้ใบที่มีรูปทรงและสีสนสวยงามตามธรรมชาติ ต้องการแสงไม่มาก สามารถเจริญเติบโตได้ในบริเวณที่ได้รับเงา มีการตัดแต่งน้อย เป็นพันธุ์ที่หาได้ง่ายตามท้องตลาด โดยมีการจัดกลุ่มและปลูกบนพื้นที่ทั่วบริเวณระหว่างทางสัญจร เสริมสร้างบรรยากาศให้กับโครงการ และสร้างความเป็นส่วนตัวให้กับพื้นที่ในส่วนของวิลล่า บริเวณพื้นที่ระหว่างวิลล่าบางพื้นที่ใช้การปลูกหญ้าริมทางเดิน เพื่อให้เกิดความโล่งและไม่อึดอัด

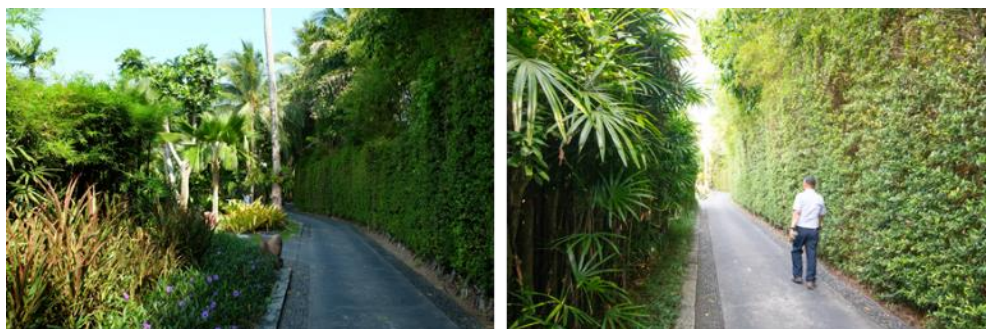
ภาพที่ 20 ภาพบรรยากาศบริเวณทางเดินฝั่งคูน้ำติดกับโรงแรมข้างเคียง

เป็นบริเวณที่มีพื้นที่ปลูกจำกัดและต้องการปิดบังจากสายตาทภายนอก เพื่อให้เกิดความเป็นส่วนตัว จึงเลือกใช้ไม้พุ่ม เช่น ไทรเกาหลี ซึ่งสามารถปลูกและตัดแต่งเพื่อเป็นแนวรั้วดบังสายตาได้ ร่วมกับการใช้ไม้พุ่มอื่น ๆ เช่น จั๋งญี่ปุ่น

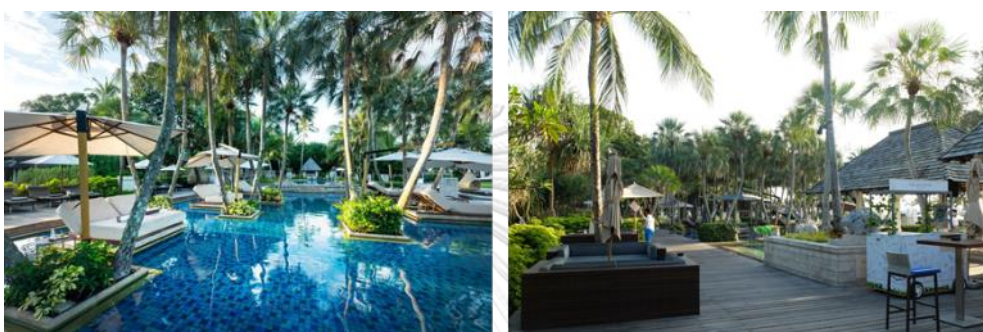
ภาพที่ 21 ภาพบรรยากาศบริเวณสระว่ายน้ำหลัก บาร์ และห้องอาหารริมหาด

เลือกใช้ชนิดพืชพันธุ์ที่มีลำต้นที่เหนียวสามารถอ่อนไปตามลม ทนต่อไอเค็ม ในบริเวณสระว่ายน้ำ ซึ่งได้รับลมและไอเค็มปะทะอย่างเต็มที่ เช่น มะพร้าวว าล์มแฉีกซ์ ร่วมกับการปลูกไม้ที่มีลักษณะใบมัน เช่น หนดปลาหมึกแคะระ เพื่อปกคลุมแปลงปลูกและเสริมสร้างบรรยากาศรอบสระว่ายน้ำ อีกทั้งเป็นพืชพันธุ์ที่มีลักษณะใบใหญ่หากร่วงหล่นสามารถเก็บทิ้งและทำความสะอาดได้ง่าย

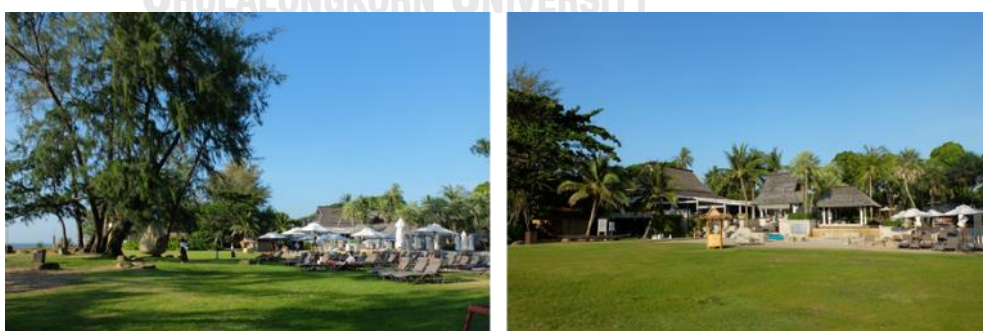
ภาพที่ 22 ภาพบรรยากาศบริเวณลานสนามหญ้าหน้าหาด

พื้นที่สนามหญ้าขนาดใหญ่บริเวณหน้าหาด เป็นพื้นที่สาธารณะที่โครงการขอเข้าไปใช้และดูแล จึงไม่มีพันธุ์ไม้ใหญ่หรือไม้พุ่มมาก และเปิดโล่งเพื่อให้เห็นวิวทะเลได้ชัดเจน โดยมีเพียงกลุ่มต้นสนทะเลเดิมที่เก็บรักษาไว้

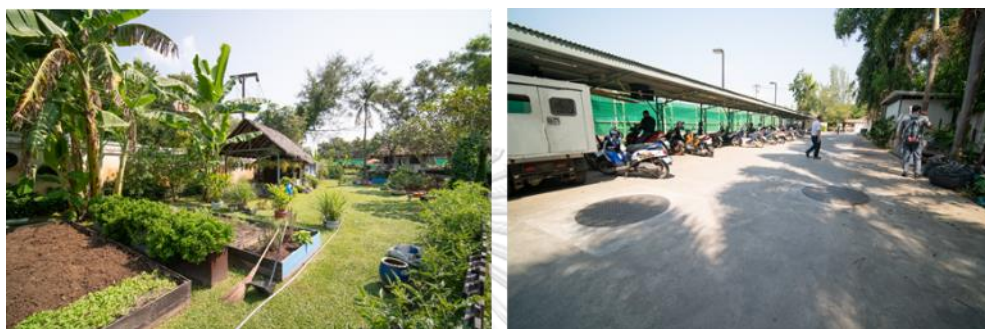
ภาพที่ 23 ภาพบรรยากาศบริเวณส่วนบริการ

เป็นพื้นที่ส่วนงานบริการซึ่งไม่ต้องการความสวยงาม หากแต่เป็นพื้นที่ที่ต้องการความสะดวกและการดูแลรักษาบ่อย ดังนั้น บริเวณนี้จึงไม่มีงานวัสดุพืชพันธุ์มาก มีเพียงแปลงปลูกผักประมาณ 100 ตารางเมตร ซึ่งเป็นส่วนหนึ่งของกิจกรรมสำหรับแขกในโครงการ

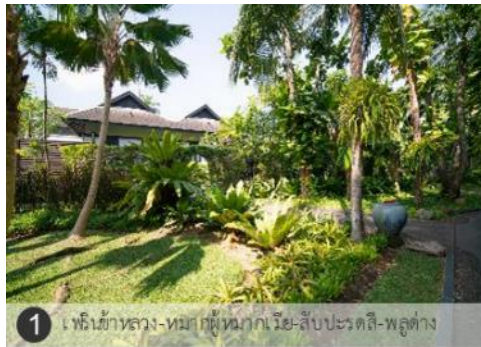
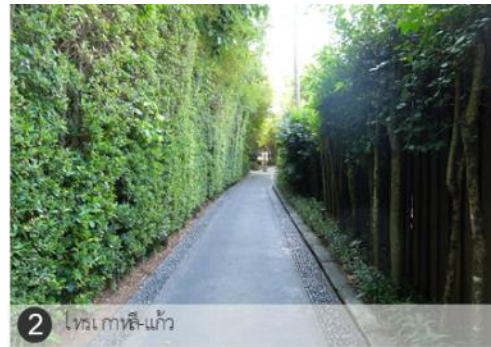
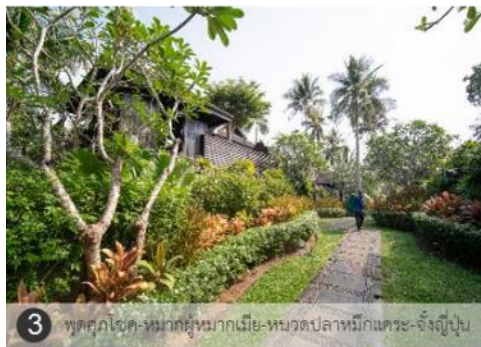
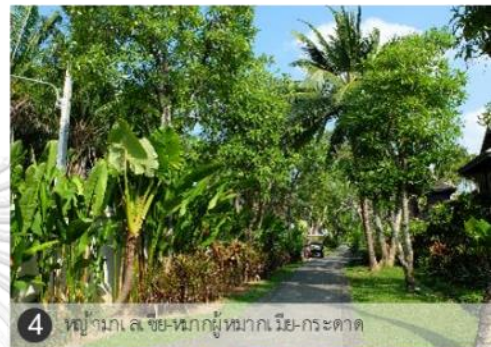
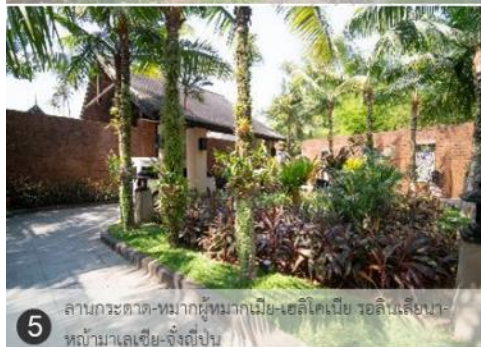
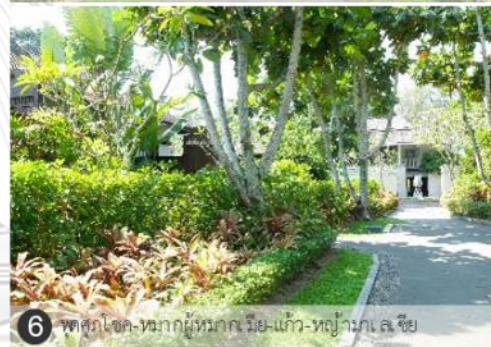
ภาพที่ 27 กลุ่มไม้พุ่มและไม้คลุมดิน

ตัวอย่างชนิดพันธุ์ไม้พุ่มและไม้คลุมดินที่พบในโครงการ เช่น ต้อยติ่งฝรั่ง (*Ruellia tuberosa* L.) ไทรเกาหลี (*Ficus annulata*.) จั๋งญี่ปุ่น (*Rhapis excelsa*) พุดกุหลาบ (*Gardenia augusta*) หมากผู้ (*Cordyline* sp.) หมากเมีย (*Cordyline fruticosa* (L.) A.Chev.) สับประดาสี (*Aechmea fasciata*.) เฮลิโคเนีย รอลินเลียนา (*Heliconia x rauliniana* Barreiros) กระจาด (*Alocasia macrorrhizos* (L.) G.Don) ครีบลาวาฬ (*Sansevieria masoniana* Chahin.) พุดศุภโชค (*Gardenia jasminoides*.) เฟรินข้าหลวง (*Asplenium nidus* L.) หนวดปลาหมึกแคระ (*Schefflera arboricola*.) เล็บครุฑ (*Polyscias fruticosa* Harms.) พลูด่าง (*Epipremnum aureum*) ก้ามปูหลุด (*Tradescantia zebrina*) โคลงเคลงเลื้อย (*Melastoma malabathricum* L.)

ในช่วงฤดูมรสุม แม้เลือกใช้ชนิดพันธุ์ที่ทนต่อไอเค็มบริเวณใกล้หาด หากแต่ยังพบความเสียหายใบและลำต้นไหม้ ซึ่งเป็นปัญหาที่เกิดขึ้นเป็นประจำทุกปี มีการแก้ไขโดยการฉีดน้ำเพื่อชำระล้างไอเค็มออกในทุกเช้า ทั้งนี้ หากพบความเสียหายหรือตาย จะเปลี่ยนและปลูกทดแทน โดยใช้การปักชำในที่ เช่น หมากผู้หมากเมีย เล็บครุฑ

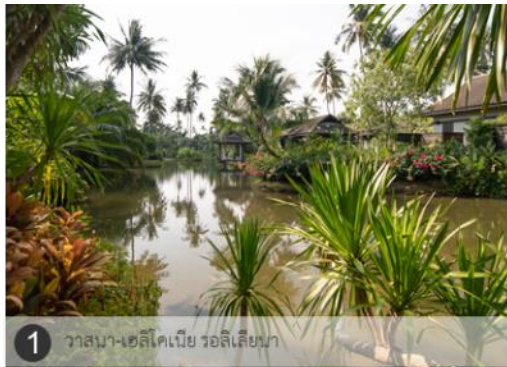
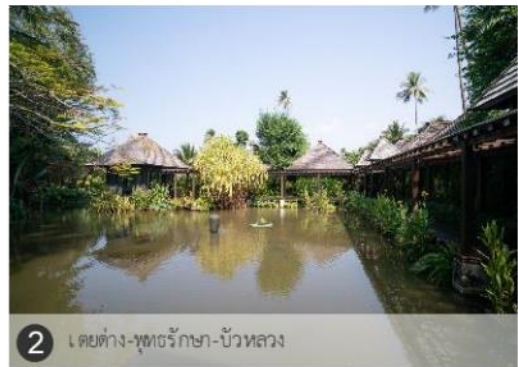
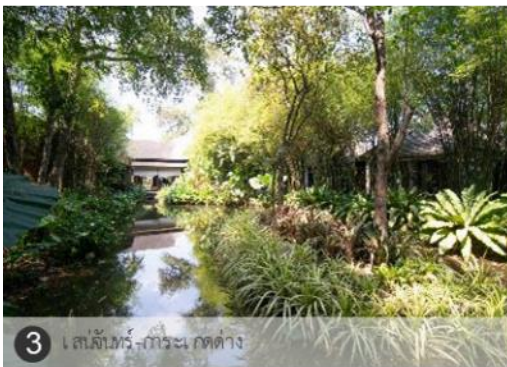
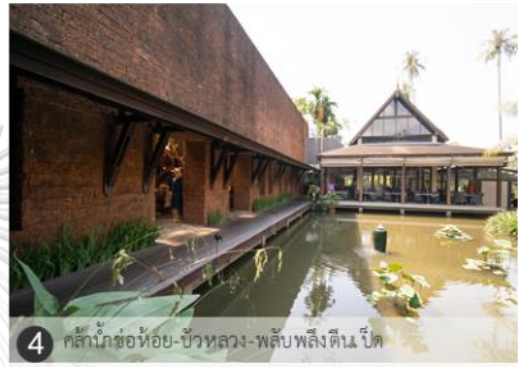
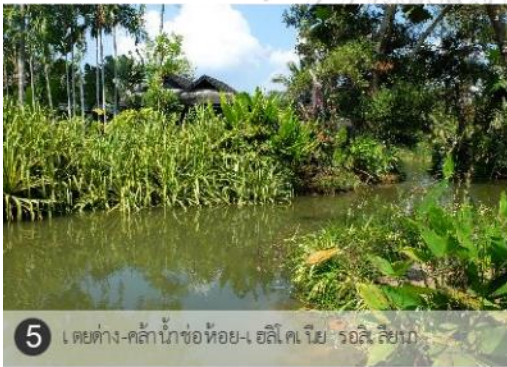
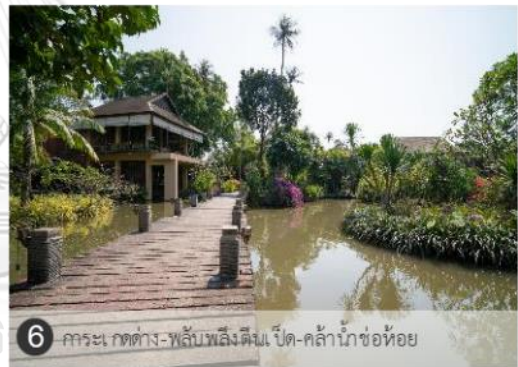
ภาพที่ 29 กลุ่มไม้หน้าไม้ชายน้ำ

การดูแลรักษาไม้้ำไม้ชายน้ำแบบปล่อยธรรมชาติ มีการตัดแต่งสาใบ และกำจัดวัชพืชรอบบ่อน้ำ และเกาะกลาง เพื่อไม่ให้พุ่มใบแน่นและมีความโปร่งขึ้น โดยใช้เรือพายเข้าไปปฏิบัติงาน 2-3 ครั้งต่อปี

ตัวอย่างเช่น บัวหลวง (*Nelumbo nucifera Gaertn.*) บัวเมซอน (*Echinodosus cordifolius (L.) Griseb.*) เฮลิโคเนีย รอลินเลียนา (*Heliconia x rauliniana Barreiros*), พลับพลึงตีนเป็ด (*Hymenocallis*) เตยต่าง (*Pandanus tectorius Parkinson ex Du Roi.*) เตยหอม (*Pandanus amaryllifolius Roxb.*)

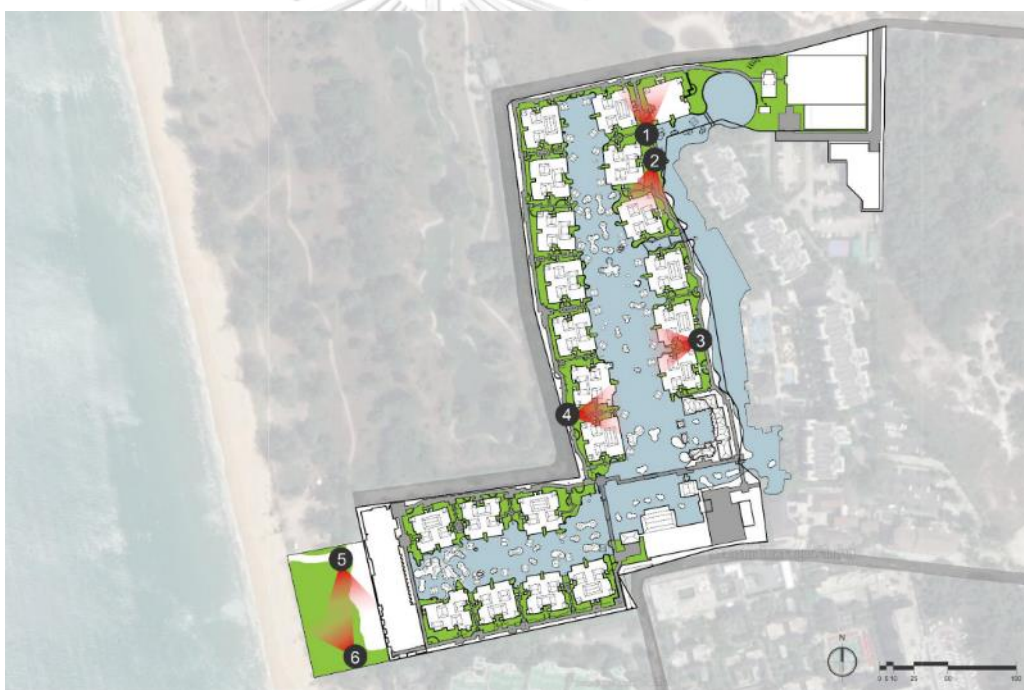
ภาพที่ 30 ผังพื้นที่สนามหญ้า

การดูแลรักษาสนามหญ้า จะมีแผนการตัดเดือนละครั้ง ทั้งนี้ ขึ้นอยู่กับฤดูกาลและความเหมาะสม เนื่องจากอัตราการเจริญเติบโตที่ไม่เท่ากันในแต่ละฤดู ในฤดูฝนจะมีการตัดแต่ง 10 วันต่อครั้ง เนื่องจากหญ้าเจริญเติบโตเร็ว หากในฤดูร้อนความถี่ในการตัดแต่งจะห่างออกไปเดือนละ 1 ครั้ง

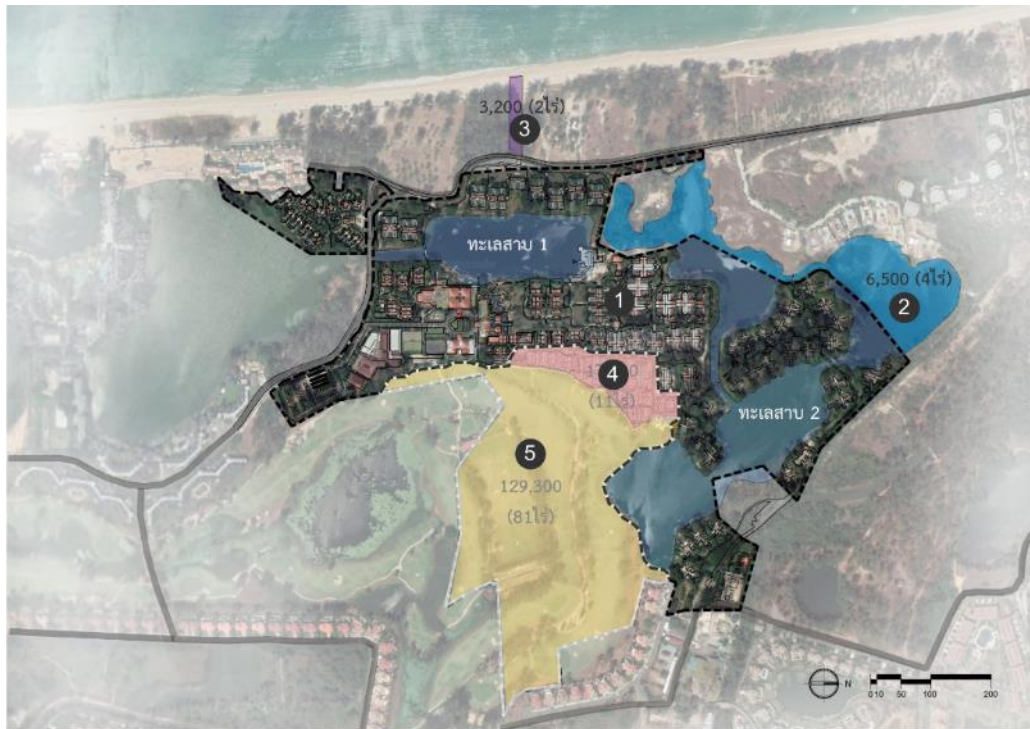
พื้นที่	ตารางเมตร
1. พื้นที่โครงการ	468,000 (292ไร่)
2. พื้นที่ทะเลสาบนอกโครงการที่เชื่อมต่อกัน อยู่ในพื้นที่เจ้าของเดียวกัน	6,500 (4ไร่)
3. พื้นที่สาธารณะประโยชน์ที่โครงการรับผิดชอบดูแลรักษา	3,200 (2ไร่)
4. ไม่รวมพื้นที่โรงแรมส่วนต่อขยาย	17,700 (11ไร่)
5. ไม่รวมพื้นที่ส่วนสนามกอล์ฟ	129,300 (81ไร่)
พื้นที่โครงการรวมที่อยู่ในขอบเขตงานภูมิทัศน์	330,300 (206ไร่)

ภาพที่ 33 ผังรายละเอียดขนาดพื้นที่ บ้านยัน ทรี รีสอร์ท ภูเก็ต
ที่มาภาพ : ดัดแปลงจากผัง (บริษัท แลนด์ โพรเซส จำกัด , 2563)

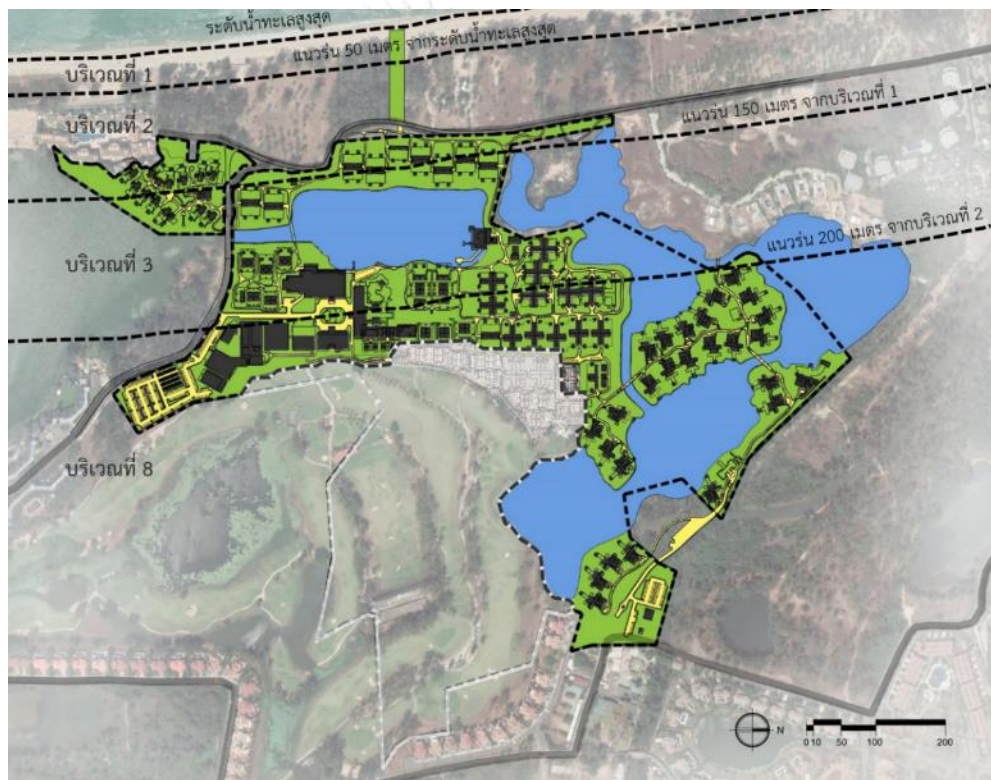
ภาพที่ 38 ผังระยะแนวรั้ว พื้นที่อาคารคลุมดิน และพื้นที่เปิดโล่ง
ที่มาภาพ : ดัดแปลงจากผัง (บริษัท แลนด์ โพรเซส จำกัด , 2563)

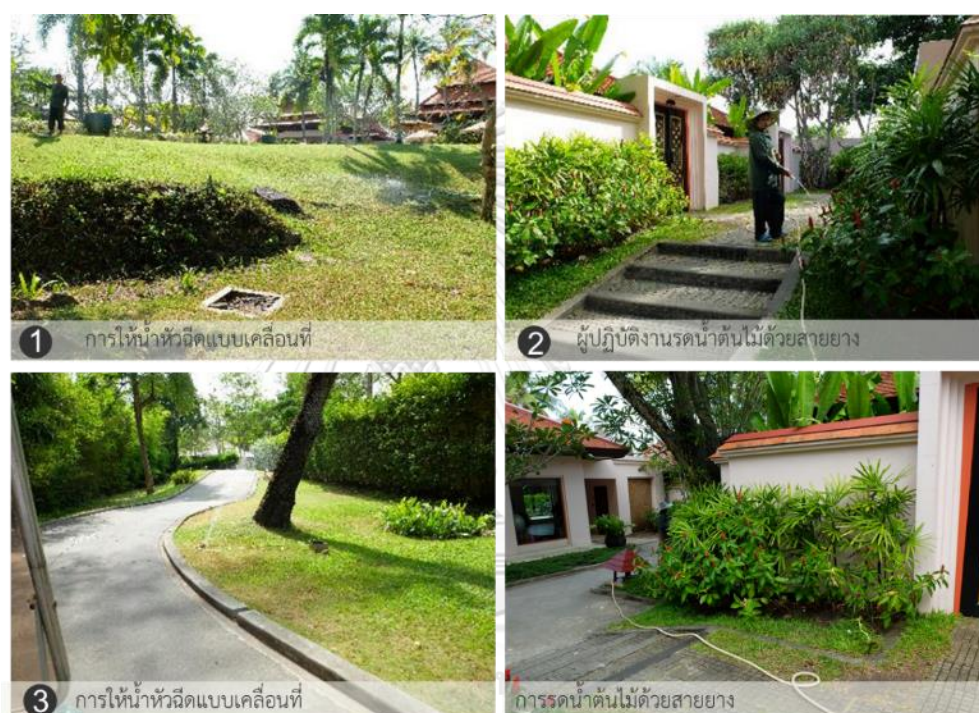
CHULALONGKORN UNIVERSITY
ภาพที่ 41 ภาพระบบการให้น้ำพืชพันธุ์

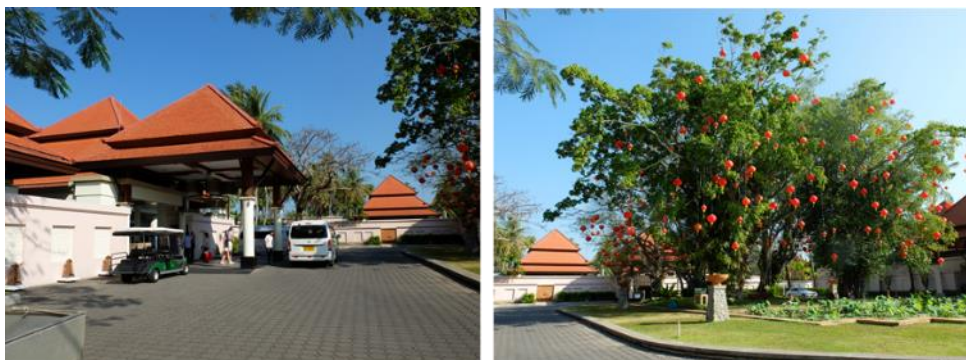
ภาพที่ 45 บริเวณทางเข้า-ออก จุดรับ-ส่ง และที่จอดรถ

เป็นบริเวณที่มีพื้นที่งานวัสดุพืชพันธุ์น้อย โดยในบริเวณเกาะกลางวงเวียนมีกลุ่มต้นไม้ทรงขนาดใหญ่ปลูกอยู่กลางพื้นที่ลานหน้าอาคารต้อนรับโดยพื้นปลูกหญ้า ทำให้ต้นไม้มีความโดดเด่น ให้ความรู้สึกการมาถึงโครงการบ้านย่าน ทรี รีสอร์ท ภูเก็ต

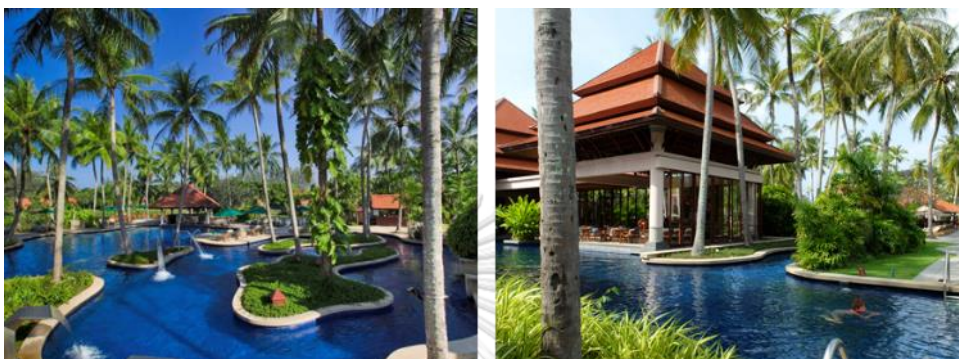
ภาพที่ 46 บริเวณสระว่ายน้ำ

เลือกใช้มะพร้าวปลูกกระจายตัวอยู่ตามเกาะแก่งในสระน้ำ และกระดุมทองเลื้อยคลุมดิน เพื่อสร้างความรู้สึกเสมือนว่ายอยู่ริมทะเล โดยเลือกใช้จิ้งฉูปูน และเฮลิโคเนียรอลินเลีย ปลูกเป็นกลุ่ม เพื่อสร้างให้เกิดความรู้สึกเป็นส่วนตัวมากขึ้น อีกทั้ง เป็นชนิดที่ดูแลรักษา ง่ายและทำความสะอาดง่ายเมื่อใบร่วงหล่น

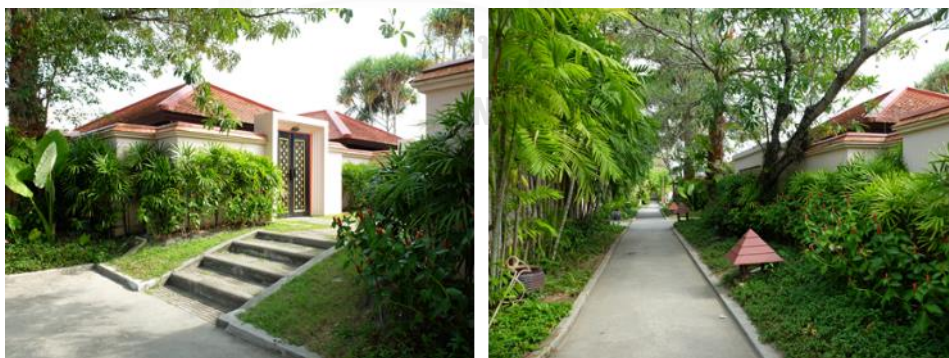
ภาพที่ 47 บริเวณสปา

เป็นบริเวณที่ต้องการความสงบและร่มรื่น พืชพันธุ์ที่ใช้ส่วนใหญ่เน้นการปลูกไม้พุ่มที่สามารถเจริญเติบโตภายใต้ร่มเงาไม้ใหญ่ได้ดี มีลักษณะใบที่มีรูปทรงและสีสันทสวยงามตามธรรมชาติ และมีการตัดแต่งน้อย

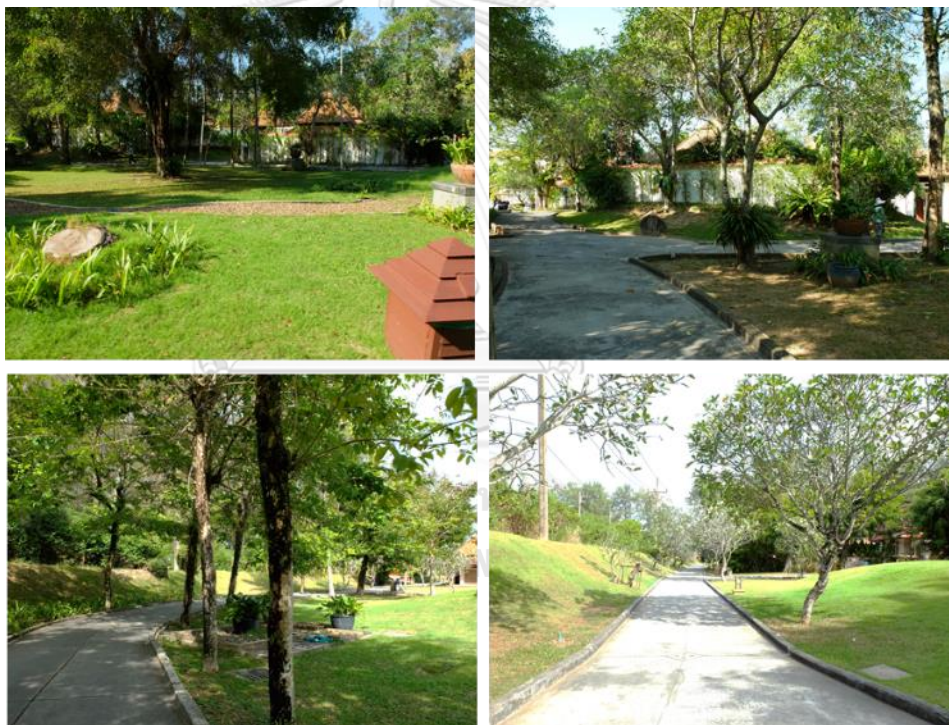
ภาพที่ 48 บริเวณกลุ่มอาคารวิลล่า และเนินดินริมรั้วโครงการฝั่งติดถนน

เป็นบริเวณที่ได้รับการปิดบังดีจากทั้ง ระยะเวลาห่างของโครงการจากชายฝั่งเป็นระยะ 150 เมตร ประกอบกับสวนสนสาธารณะบริเวณหน้าหาด อาคารวิลล่า และแนวเนินดินริม กำแพงริ้วของโครงการสูงประมาณ 1.50 - 2.00 เมตร ช่วยลดการปะทะของลมมรสุมและ

ไอเค็มจากทะเลได้มาก ทำให้สามารถเลือกใช้ชนิดพันธุ์ไม้พุ่มและไม้คลุมดินที่มีความหลากหลาย ประกอบกับมีไม้ยืนต้นเดิมในพื้นที่มาก พื้นที่ส่วนใหญ่อยู่ใต้ร่มเงาไม้ใหญ่ จึงเป็นชนิดไม้ใบที่ต้องการแสงไม่มาก มีการตัดแต่งน้อย สามารถเจริญเติบโตได้ในบริเวณใต้ร่มเงา เป็นพันธุ์พื้นถิ่นทางใต้ และพันธุ์ที่หาได้ง่ายในพื้นที่ตามท้องตลาด โดยพื้นที่หน้าวิลล่าส่วนใหญ่เป็นลานสนามหญ้ามาเลเซียที่ทนร่ม สามารถเจริญเติบโตในที่ได้รับแสงรำไร และแดดจัด และมีการจัดกลุ่มปลูกบริเวณริมรั้วอาคารวิลล่าในแต่ละหลัง เพื่อปกปิดความกระด้างของกำแพงคอนกรีต ในบริเวณพื้นที่ริมกำแพงที่มีพื้นที่ปลูกจำกัด เลือกใช้ไม้พุ่มที่ต้องตัดแต่ง เช่น ไทรเกาหลี (*Ficus annulata*.) เนื่องจากสามารถปลูกและตัดแต่งเพื่อเป็นแนวรั้วบดบังสายตาได้

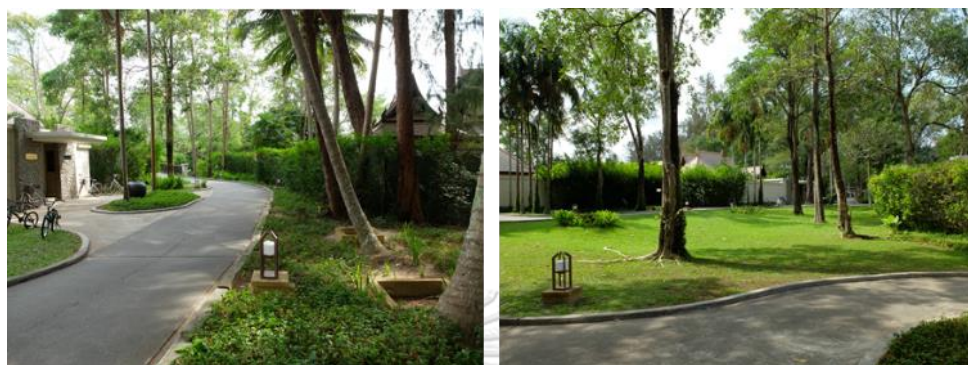
ภาพที่ 49 บริเวณกลุ่มอาคารวิลล่าหมายเลข 5

เป็นบริเวณโครงการส่วนต่อขยายระยะที่ 2 พืชพันธุ์บริเวณนี้ส่วนใหญ่เป็นกลุ่มต้นสนทะเล มะพร้าว ซึ่งมีลำต้นเปราะตรงและสูง จึงเลือกใช้พืชพันธุ์ที่มีลักษณะลำต้นที่คล้ายคลึงกัน เช่น หมากสง เพื่อเสริมสร้างความเป็นเอกลักษณ์ของบริเวณวิลล่าแห่งนี้ ทั้งนี้ ไม้พุ่มที่ใช้ส่วนใหญ่มีการจัดกลุ่มปลูกบริเวณริมรั้วอาคารวิลล่า เพื่อปกปิดความกระด้างของ

ผนังกำแพง และในบริเวณพื้นที่ต้องการการการบดบังแต่พื้นที่ปลูกจำกัด เลือกใช้ไทรเกาหลี หรือ เฮลิโคเนียรอลินเลียนา ปลูกเป็นแนวรั้ว เพื่อสร้างความเป็นส่วนตัว และบดบังสายตา พื้นที่ ภูมิทัศน์ส่วนใหญ่ปลูกคลุมหน้าดินด้วยหญ้ามาเลเซีย ให้ความรู้สึกโล่งและไม่อึดอัด

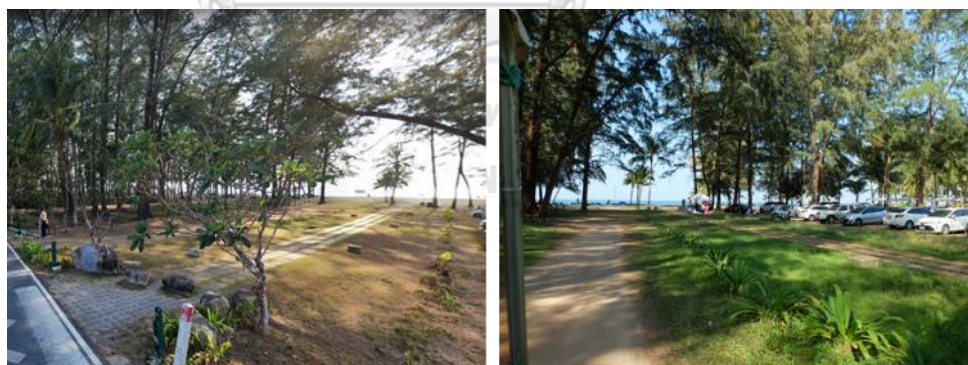
ภาพที่ 50 บริเวณทางเดินเชื่อมถึงหาด

เป็นพื้นที่สวนสนสาธารณะบริเวณหน้าหาดที่โครงการขอเข้าไปใช้และดูแล เพื่อเป็น ทางเดินเชื่อมถึงหาด พืชพันธุ์ส่วนใหญ่จึงมีเพียงแนวสวนสนเดิม การดูแลรักษาส่วนใหญ่จึง เป็นเพียงการทำความสะดวกพื้นที่ให้น่าใช้งานอยู่เสมอ

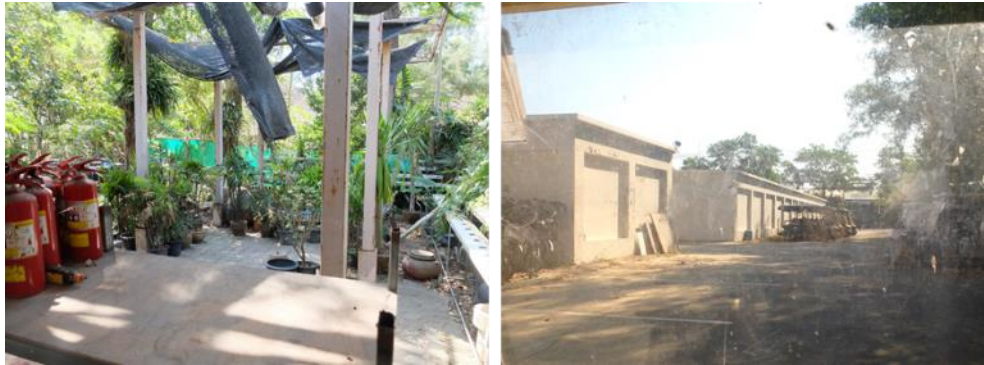
ภาพที่ 51 บริเวณส่วนบริการ

พื้นที่ส่วนงานบริการ เป็นบริเวณที่ไม่เน้นความสวยงาม หากแต่เป็นพื้นที่ที่ต้องการ ความสะดวกและการดูแลรักษาบ่อย ดังนั้น จึงไม่มีงานวัสดุพืชพันธุ์มาก และส่วนใหญ่เป็น พื้นที่งานพื้นผิวลาดแข็งและสิ่งปลูกสร้าง

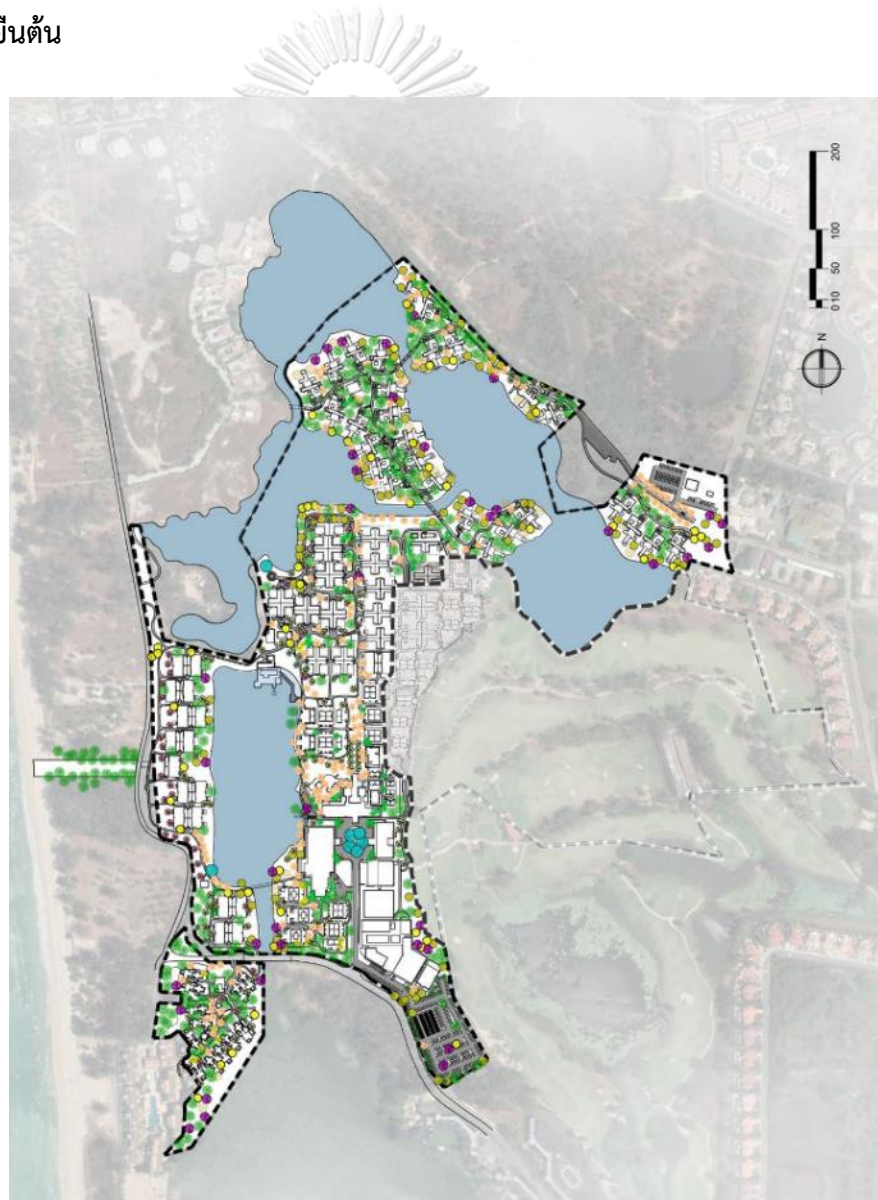
ภาพที่ 52 ผังไม้ยืนต้น

จากแนวคิดสวนไทยและการทำให้เป็นหนึ่งเดียวกับสิ่งที่มีอยู่ ประกอบกับมีไม้ยืนต้นเดิมในพื้นที่มาก ผู้ออกแบบได้เก็บรักษาให้ได้มากที่สุด เช่น สนทะเล (*Casuarina equisetifolia* L.) มะพร้าว (*Cocos nucifera* L.) พญาสัตบรรณ (*Alstonia scholaris* (L.) R. Br.) แคนา (*Dolichandrone serrulate*) กระจินเทพา (*Acacia mangium*) หูกกระจัง (*Bucida buceras*) ไทร (*Ficus annulata*) เป็นไม้ยืนต้นที่ทนต่อสภาพแวดล้อมสามารถเจริญเติบโตได้ดีในพื้นที่ ต้องการดูแลรักษาน้อย ทั้งยังให้ร่มเงาและใช้งานได้ทันที จึงช่วยลดการใช้พลังงานและน้ำในการดูแลบำรุงรักษาได้มาก

ไม้ยืนต้นที่เลือกใช้ในโครงการ ส่วนใหญ่เป็นวัสดุพืชพันธุ์พื้นถิ่นทางใต้ และชนิดพันธุ์ที่หาได้ง่ายทั่วไปตามท้องตลาด ทนต่อสภาพแวดล้อมและเจริญเติบโตได้ดีในพื้นที่ เป็นชนิดที่ไม่ทำร้ายโครงสร้าง มีใบร่วงน้อย เนื่องจาก พื้นที่วิลล่าทุกหลังมีสระว่ายน้ำ จึงต้อง

การตัดแต่งไม้ยืนต้นในโครงการ มีแผนการปฏิบัติงานในช่วงนอกฤดูท่องเที่ยว ตั้งแต่ เดือนพฤษภาคม ก่อนถึงธันวาคม เพื่อป้องกันการหักโค่นจากลมมรสุม และจากทรงพุ่มที่ แน่นเกินไป ซึ่งอาจสร้างความเสียหาย และก่ออันตรายแก่ผู้ใช้งาน โดยเป็นการจ้างเหมาอีก หน่วยงาน ซึ่งเป็นผู้ชำนาญการเฉพาะทางเข้ามาปฏิบัติงานดังกล่าว

พืชพันธุ์ไม้ยืนต้นในโครงการได้รับผลกระทบจากลมและไอเค็มจากทะเลน้อย เนื่องจาก ระยะห่างของโครงการจากแนวชายฝั่งเป็นระยะ 150 เมตร ประกอบกับแนวสวน สนสาธารณะหน้าหาด ช่วยลดการปะทะของลมมรสุมและไอเค็มจากทะเล
