ปัจจัยที่มีผลต่อการดูแลบำรุงรักษาภูมิทัศน์สถานพักตากอากาศระดับ 5 ดาว จังหวัดภูเก็ต

วิทยานิพนธ์นี้เป็นส่วนหนึ่งของการศึกษาตามหลักสูตรปริญญาภูมิสถาปัตยกรรมศาสตรมหาบัณฑิต
สาขาวิชาภูมิสถาปัตยกรรม ภาควิชาภูมิสถาปัตยกรรม
คณะสถาปัตยกรรมศาสตร์ จุฬาลงกรณ์มหาวิทยาลัย
ปีการศึกษา 2563
ลิขสิทธิ์ของจุฬาลงกรณ์มหาวิทยาลัย

FACTORS AFFECTING 5 STAR RESORT LANDSCAPE MAINTENANCE IN PHUKET

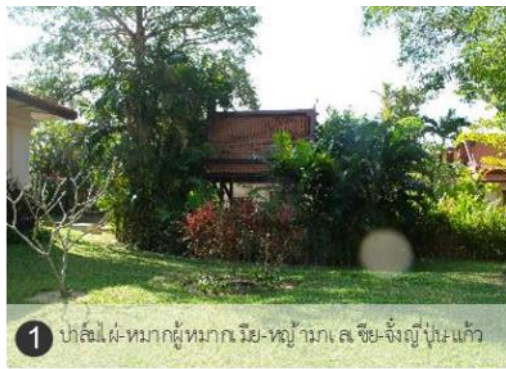
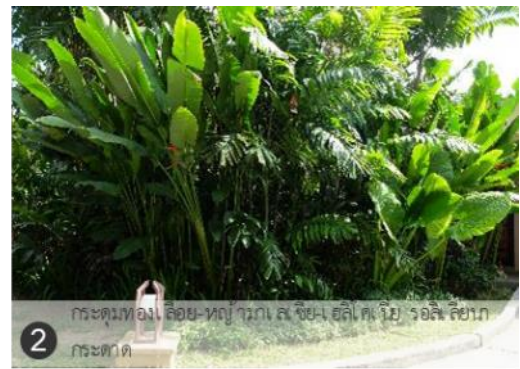
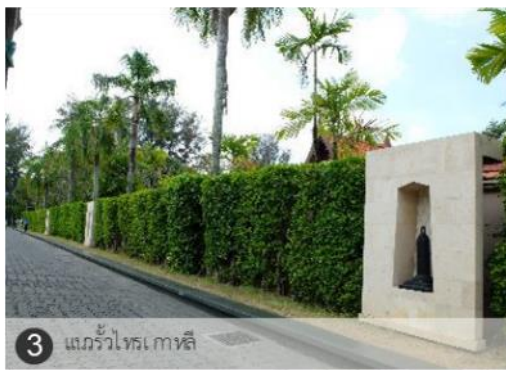
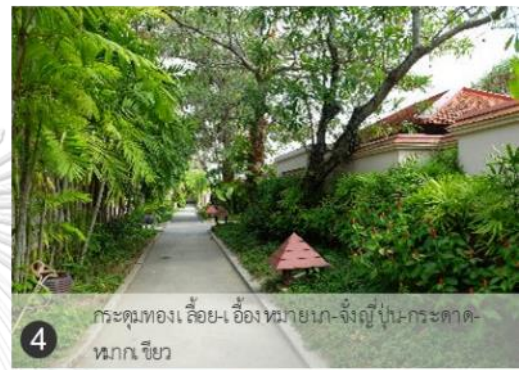
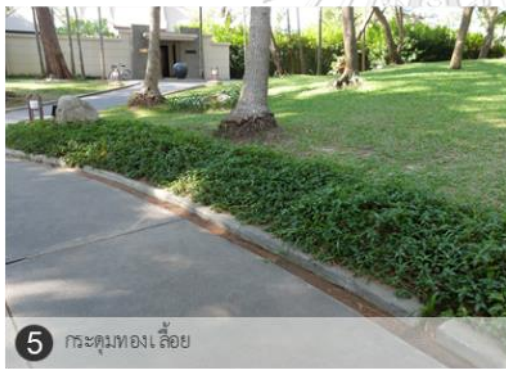
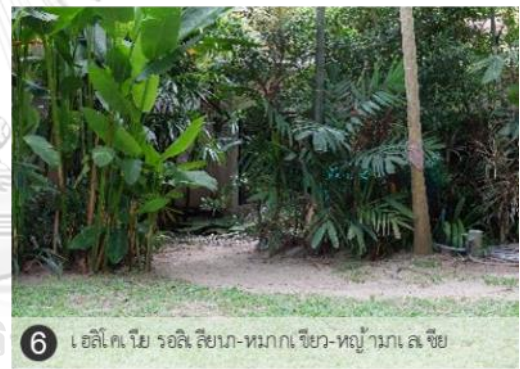
ภาพที่ 55 กลุ่มไม้พุ่มและไม้คลุมดิน

ตัวอย่างชนิดพันธุ์ไม้พุ่มและไม้คลุมดินที่พบในโครงการ เช่น จั๋งญี่ปุ่น (*Rhapis excelsa*) หมากผู้ (*Cordyline sp.*) หมากเมีย (*Cordyline fruticosa (L.) A.Chev.*) เฮลิโคเนีย รอลินเลียนา (*Heliconia x rauliniana Barreiros*) กระดาด (*Alocasia macrorrhizos (L.)*) เอื้องหมายนา (*Costus speciosus*) กระดุมทองเลื้อย (*Wedelia trilobata*)

การให้น้ำพืชพันธุ์ไม้พุ่มไม้คลุมดินจะปฏิบัติเป็นประจำทุกวัน โดยเฉพาะพื้นที่ในวิลล่า ส่วนบริเวณรอบนอกวิลล่าสามารถแบ่งการให้น้ำเป็นพื้นที่ โดยทยอยหมุนเวียนให้น้ำตามบริเวณที่หัวหน้าฝ่ายภูมิทัศน์กำหนด การกวาดใบเศษไม้ กิ่งไม้ที่ร่วงหล่น และกำจัดวัชพืชเป็นประจำทุกวัน อีกทั้ง การตัดแต่งกิ่งไม้พุ่ม ใส่ปุ๋ย และพรวนดิน เดือนละ 1 ครั้ง ฉีดพ่นสารป้องกันโรคและกำจัดแมลงตามที่พบเห็น ทั้งนี้ พบปัญหาพืชพันธุ์ไม้พุ่มและไม้คลุมดินทรุดโทรมในพื้นที่วิลล่า เนื่องจาก แยกที่เข้าพักระยะยาว ทำให้ไม่สามารถเข้าปฏิบัติงานดูแล และต้องเปลี่ยนพืชพันธุ์บ่อยครั้ง

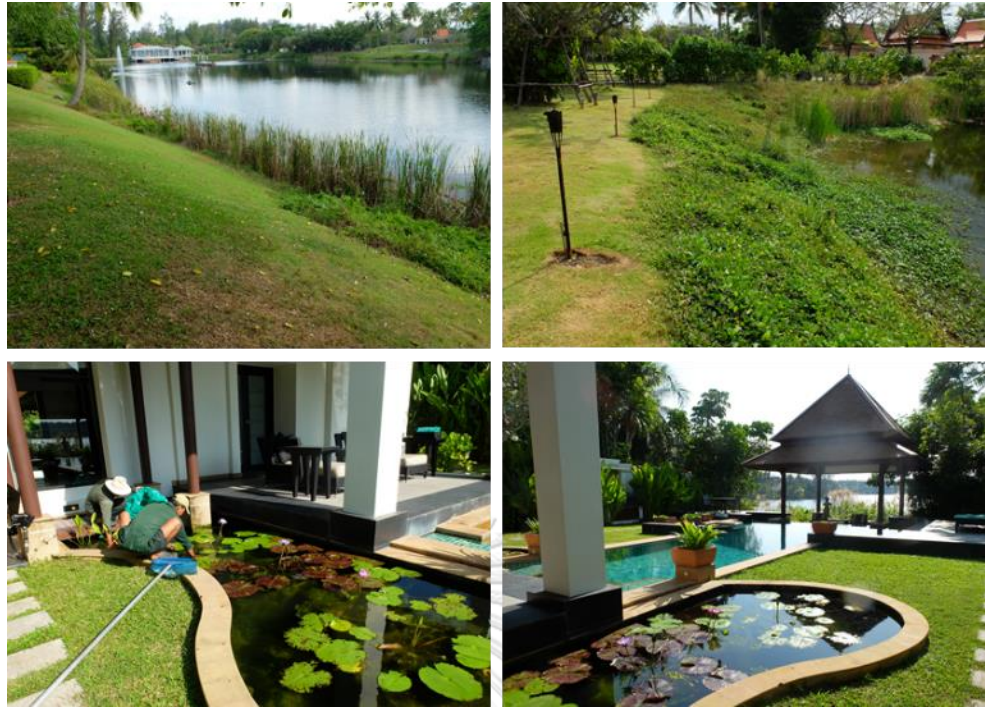
ภาพที่ 56 เนินดินริมทะเลสาบ และบ่อบัวในพื้นที่วิลล่า

ในบริเวณเนินริมทะเลสาบส่วนใหญ่ปลูกกระดุมทองเลื้อย รักทะเล คลุมหน้าดินเพื่อความสวยงาม และหญ้าแฝกเพื่อป้องกันการพังทลายของดิน โดยไม่พบการใช้พืชพันธุ์ไม้ชำน้ำไม่ขายน้ำชนิดอื่นบริเวณรอบทะเลสาบ ซึ่งมีการตัดแต่งดูแลรักษาเป็นประจำทุกเดือน หรือตามความเหมาะสม

ในส่วนของวิลล่ามีบ่อบัวสาย พบปัญหาด้านโรคหนอนและแมลง และต้องการการดูแลรักษามาก มีหลายขั้นตอน ทั้ง การพ่นยา ใส่ปุ๋ย ชัดบ่อเพื่อให้มีความใสตลอด โดยจะมีการเข้าไปดูแลรักษาตามแผนการเข้าทำความสะอาดของแม่บ้าน

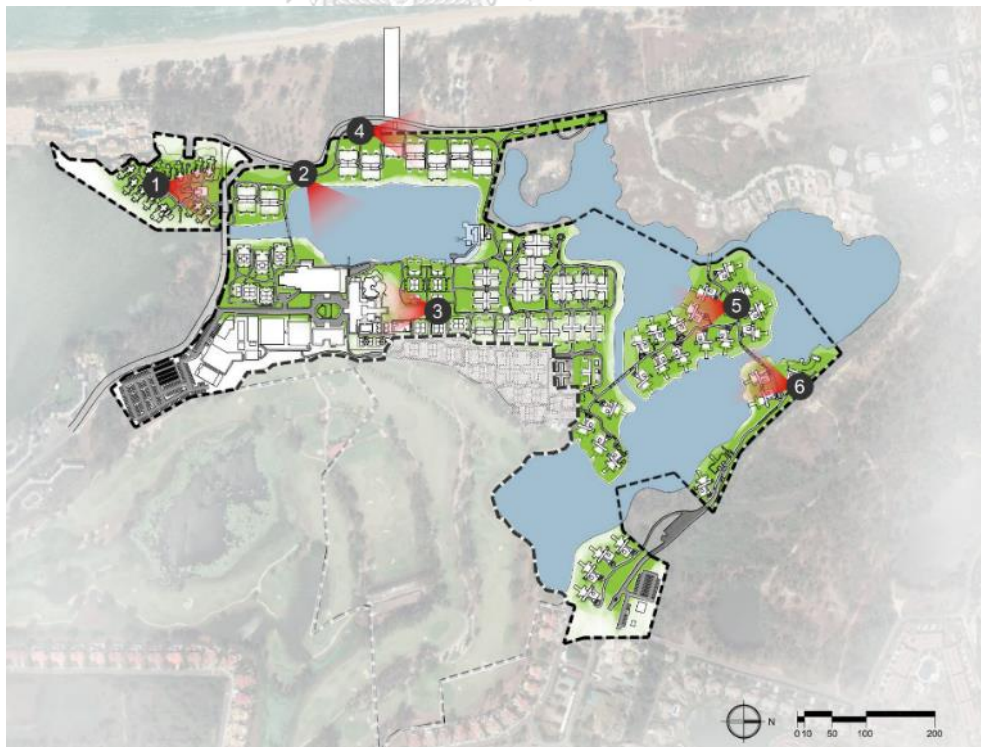
ภาพที่ 57 ผังพื้นที่สนามหญ้า

พื้นที่สนามหญ้าที่มีอยู่ทั่วโครงการ ให้ความรู้สึกโล่งและไม่อึดอัด ในบางจุดพบความไม่สมบูรณ์ของสนามหญ้า เนื่องจากถูกเหยียบย่ำ และอยู่ในบริเวณที่แดดส่องไม่ถึง ใบและก้าน ออกสีแดง จากการสำรวจพบว่า สนามหญ้าส่วนใหญ่ในโครงการที่ใช้ เป็นหญ้ามาเลเซีย (*Axonopus compressus Beauv.*) ซึ่งต้องการน้ำมาก เนื่องจากใบมีลักษณะกว้าง การคายน้ำจึงมากกว่าหญ้าชนิดอื่น ทั้งนี้ เป็นหญ้าที่ทนร่ม สามารถเจริญเติบโตในที่ที่ได้รับแสงรำไรและแดดจัด หากแต่ไม่ทนต่อการเหยียบย่ำ และฟันตัวซ้ำ

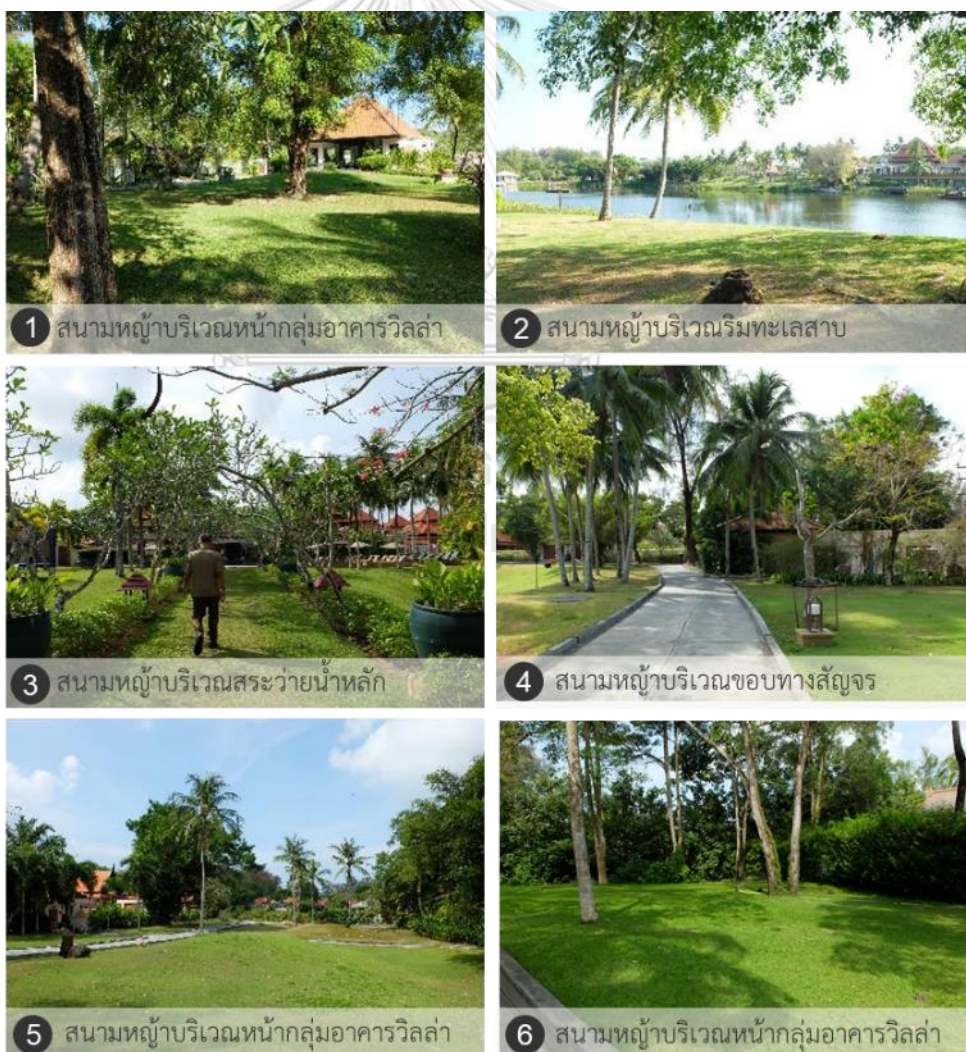
ภาพที่ 58 พื้นที่สนามหญ้า

การดูแลรักษาสนามหญ้า จะมีแผนการตัดแต่งทุก 15 วัน หากแต่ในพื้นที่วิลล่า การตัดแต่งจะขึ้นอยู่กับช่วงเวลาการเข้าพักของแขกเป็นสำคัญ ทั้งนี้ หัวหน้าฝ่ายงานภูมิทัศน์ของโครงการจะเป็นผู้กำหนดแผนการเข้าปฏิบัติงาน เพื่อให้สอดคล้องกับช่วงเวลาเข้าพักของแขก

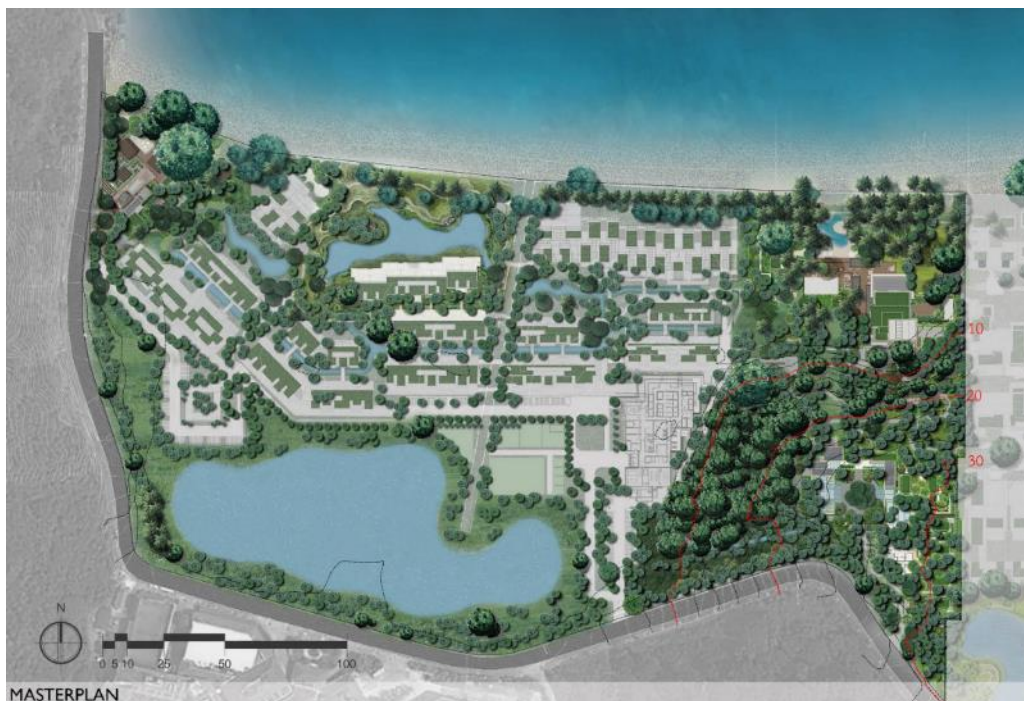
ภาพที่ 60 ผังรายละเอียดพื้นที่ต่าง ๆ ในโครงการ
ที่มาภาพ : ดัดแปลงจากภาพ (บริษัท พี แลนด์สเคป จำกัด, 2563)

ความลาดชันของพื้นที่ โรสวู้ด ภูเก็ต มีลักษณะเด่น คือ บริเวณที่เป็นพื้นที่ราบและพื้นที่เนินเขา โดยความลาดเทลงมา 2 ทิศทางคือ ทิศตะวันออก (เนินเขาฝั่งโรงแรม เมอร์ลิน บีช รีสอร์ท) และทิศตะวันตก (เนินเขาพื้นที่สวนผสมและแหลมค้อไสรอด) ซึ่งการระบายน้ำมีทิศทางการไหลตามความลาดชันของแนวเส้นชั้นความสูง มีพื้นที่ราบภายในโครงการเป็นพื้นที่รับน้ำ ก่อนไหลลงสู่ทะเลทางทิศเหนือ (หาดไตรตรัง) มีบริเวณที่ติดหาดยาวประมาณ 350.00 เมตร

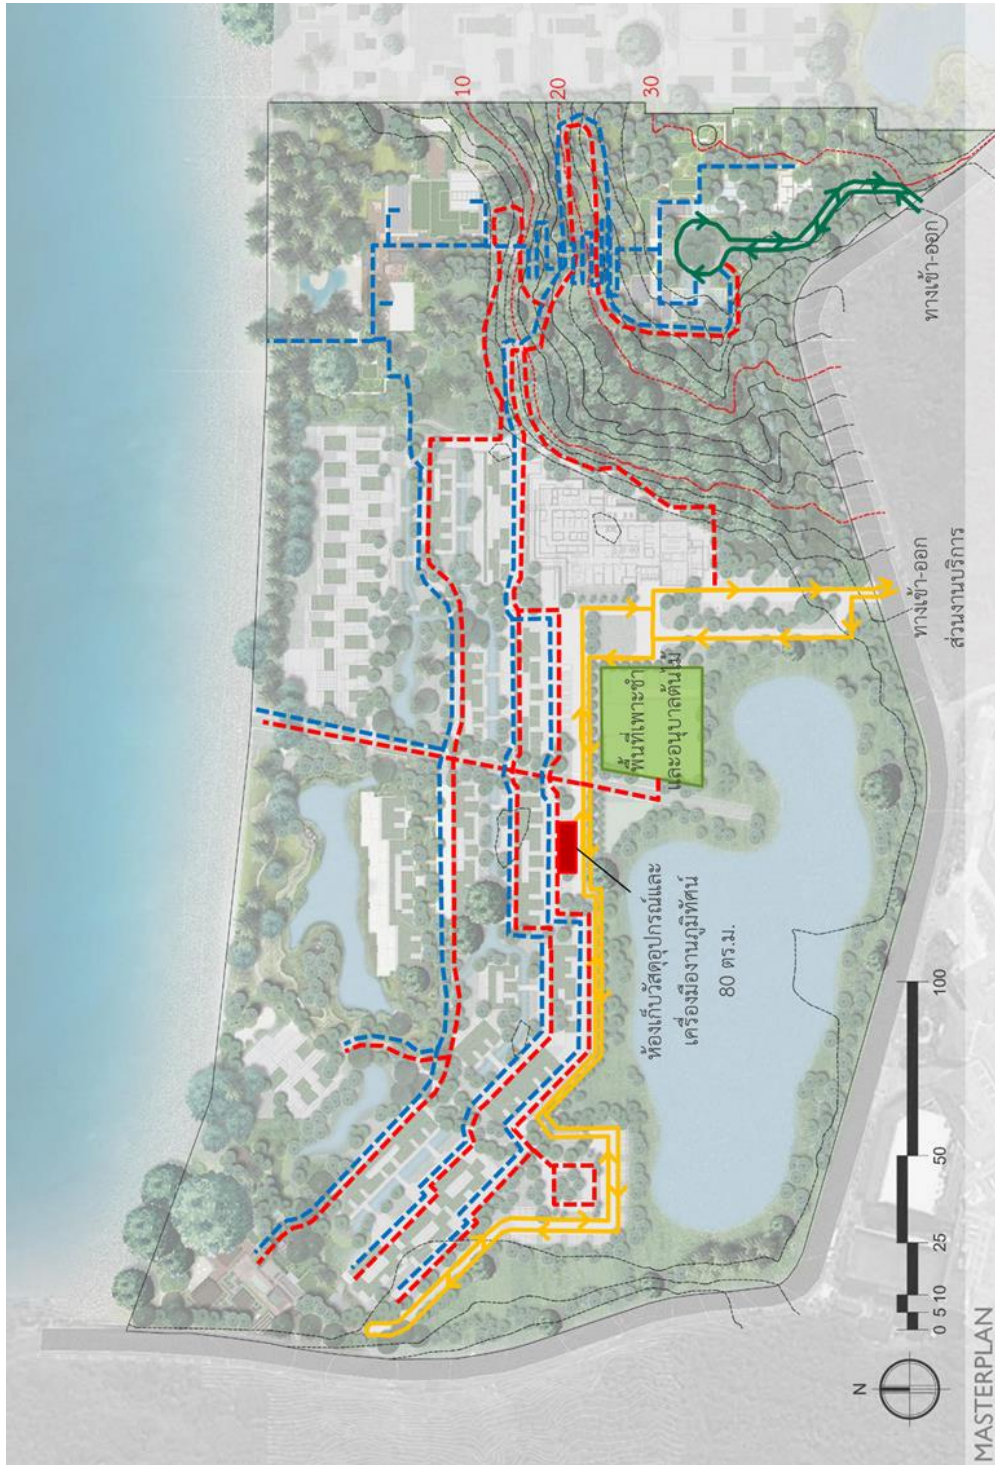
ภาพที่ 64 ผังรายละเอียดเส้นทางการสัญจรและการเข้าถึง
ที่มาภาพ : ดัดแปลงจากภาพ (บริษัท พี แลนด์สเคป จำกัด, 2563)

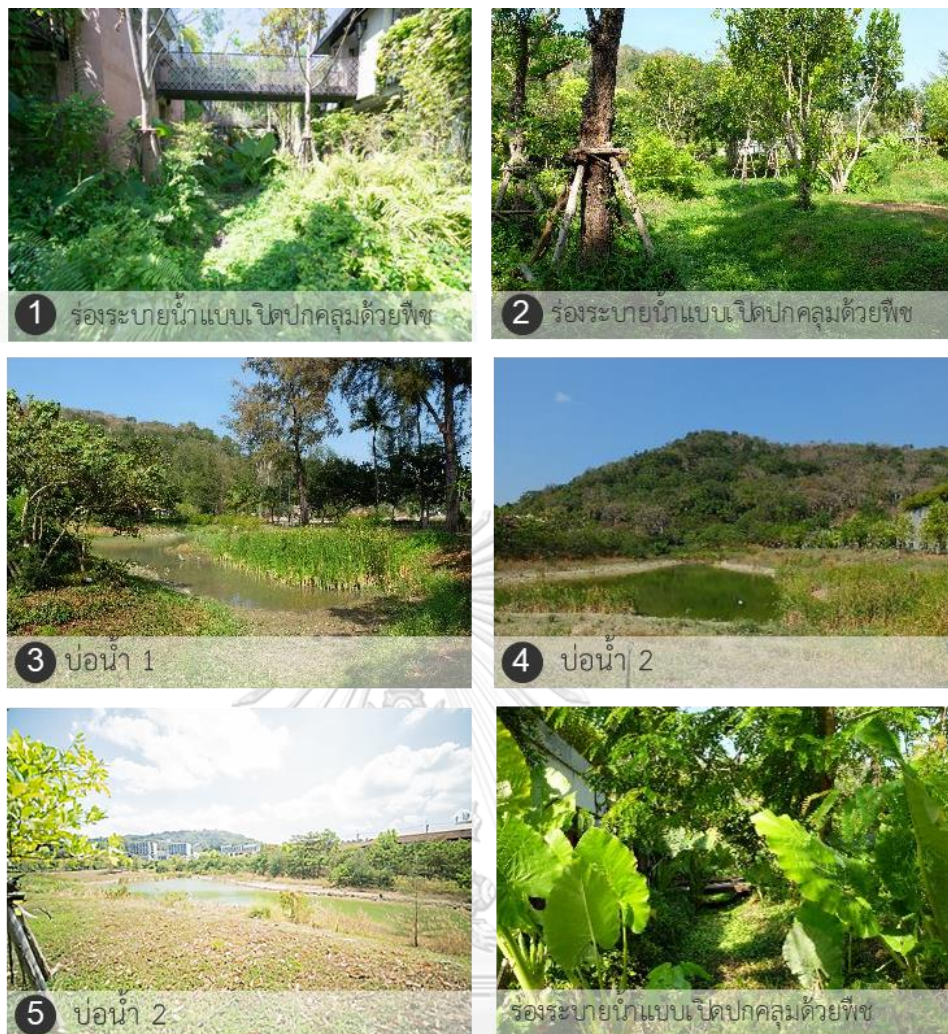
ภาพที่ 67 ร่องระบายน้ำแบบเปิดปกคลุมด้วยพืชพันธุ์ และบ่อน้ำ 1-2

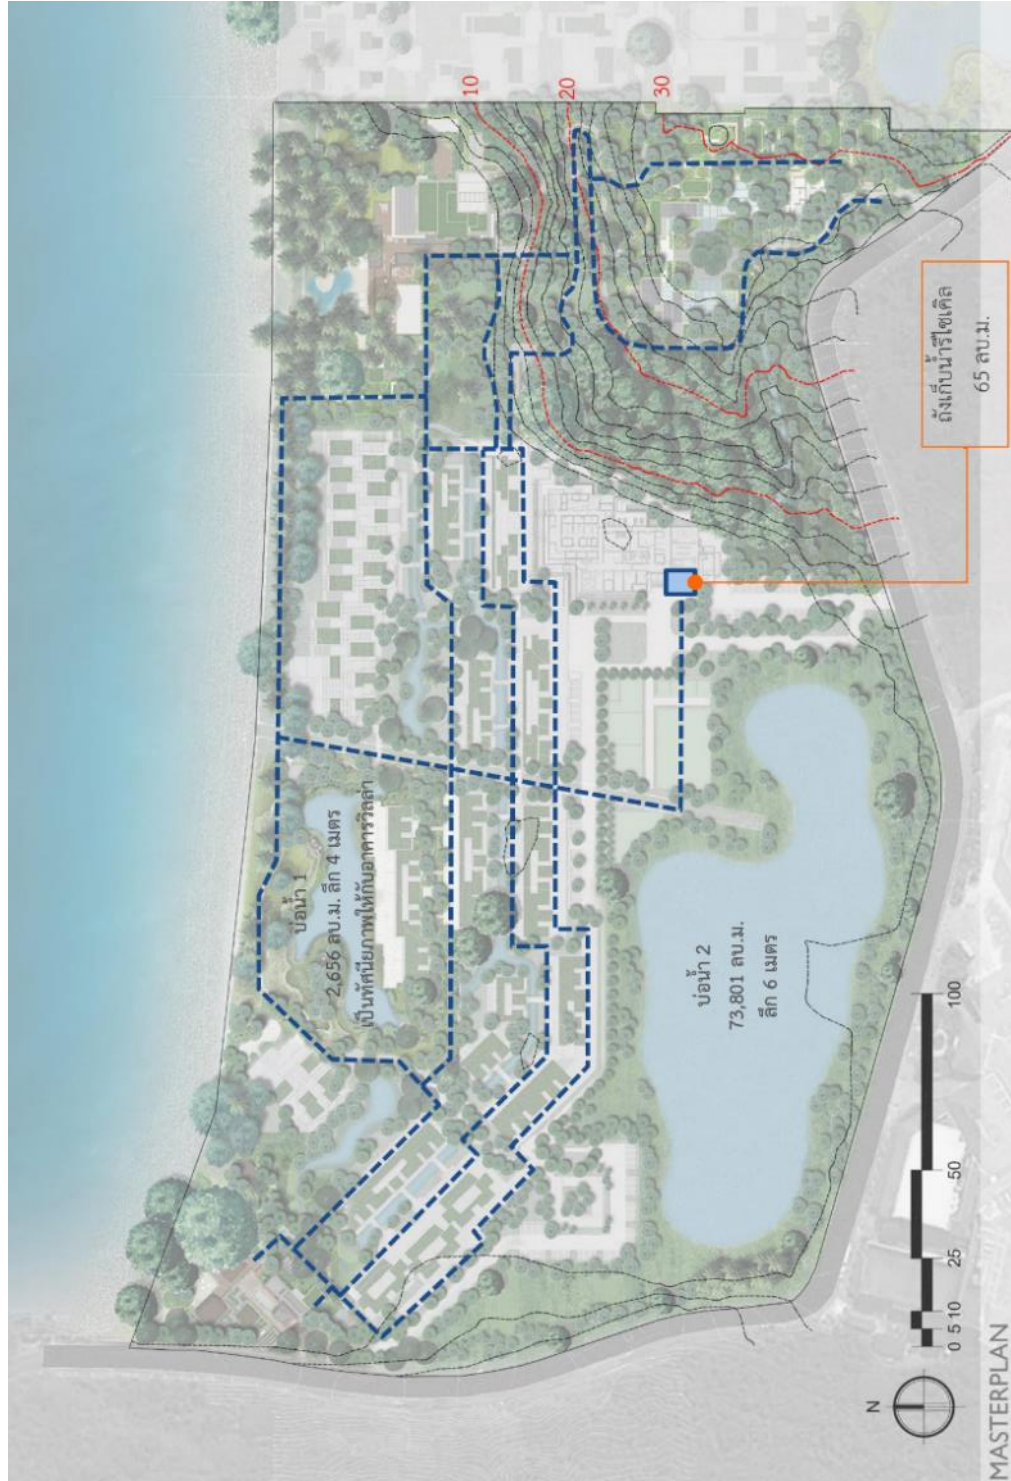
ภาพที่ 69 ผังการเดินท่อน้ำที่ผ่านการบำบัด
ที่มาภาพ : ดัดแปลงจากภาพ (บริษัท พี แลนด์สเคป จำกัด, 2563)

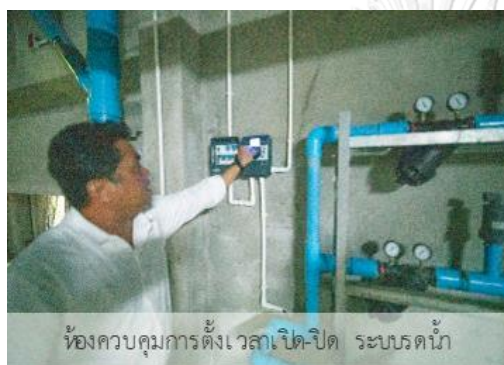
ห้องควบคุมการตั้งเวลาเปิด-ปิด ระบบรดน้ำ

ระบบรดน้ำในโครงการเป็นระบบรดน้ำแบบน้ำหยด และระบบหัวฉีดละอองควัน ซึ่งมีทั้งแบบตั้งเวลาเปิด-ปิด และแบบควบคุมการเปิด-ปิดโดยผู้ปฏิบัติงาน ซึ่งจะแบ่งพื้นที่และทยอยเปิดใช้งานตามแต่ละพื้นที่ เพื่อให้ปริมาณน้ำเพียงพอต่อระบบการทำงานของหัวฉีดควบคู่ไปกับการใช้สายยาง และบัวรดน้ำในบริเวณที่เป็นชอกมุม หรือในบริเวณที่ไม่ต้องการให้เกิดความเปียกแฉะที่พื้น นอกจากนี้ในบริเวณลานสนามหญ้า ผู้ออกแบบได้เลือกใช้ระบบการให้น้ำแบบหัวฉีดฝังใต้ดินแบบตั้งเวลาเปิด-ปิด ซึ่งน้ำที่ใช้ในการรดน้ำต้นไม้ในโครงการทั้งหมดมาจากน้ำทิ้งจากกิจกรรมภายในอาคารที่ผ่านการบำบัด

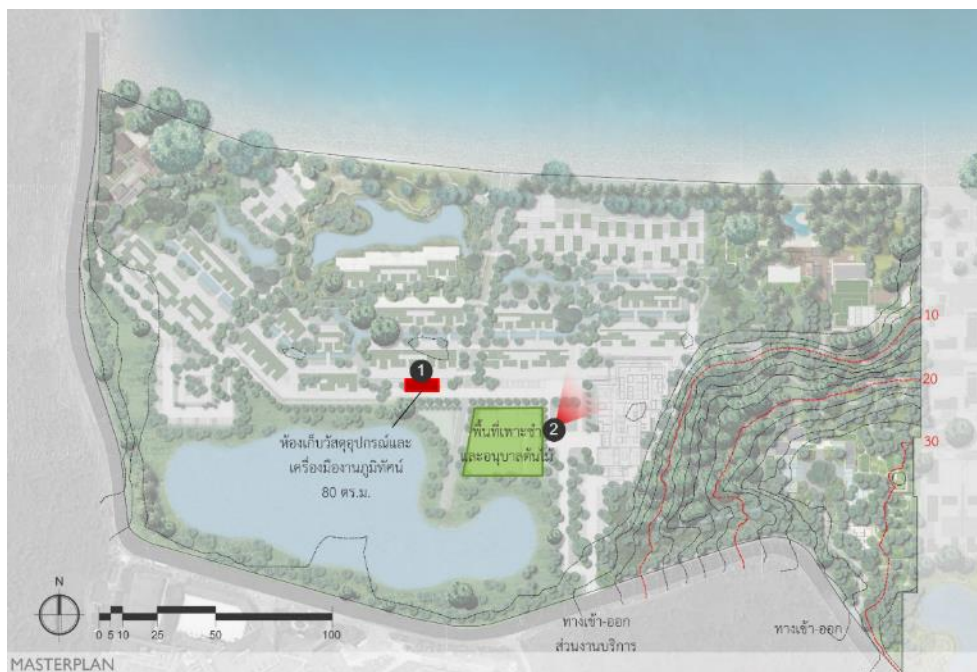
ภาพที่ 71 ผังตำแหน่งอาคารส่วนงานบริการ ห้องเก็บวัสดุอุปกรณ์และเครื่องมืองานภูมิทัศน์ และพื้นที่เพาะชำและอนุบาลต้นไม้

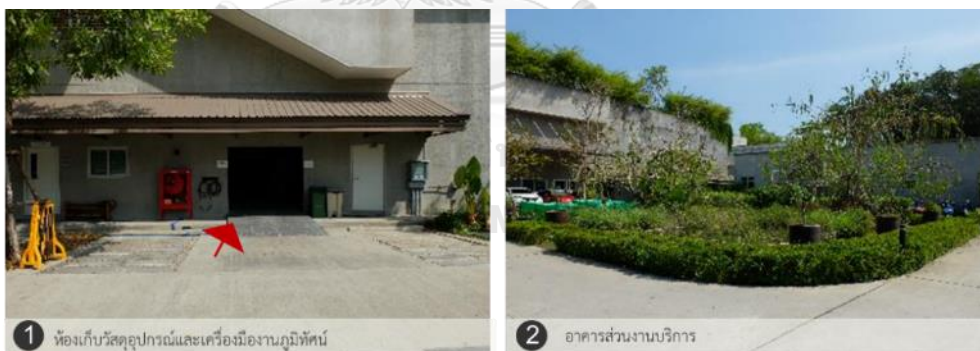
ภาพที่ 72 ห้องเก็บวัสดุอุปกรณ์และเครื่องมืองานภูมิทัศน์ อาคารส่วนงานบริการ

เครื่องมือและวัสดุงานภูมิทัศน์ ประกอบด้วย ที่จอดรถของโรงแรม ที่จอดรถเจ้าหน้าที่
ห้องน้ำ ห้องอาบน้ำ ห้องเก็บของใช้ส่วนตัว ห้องเก็บวัสดุอุปกรณ์และเครื่องมืองานภูมิทัศน์
80 ตารางเมตร พื้นที่เพาะชำและอนุบาลต้นไม้

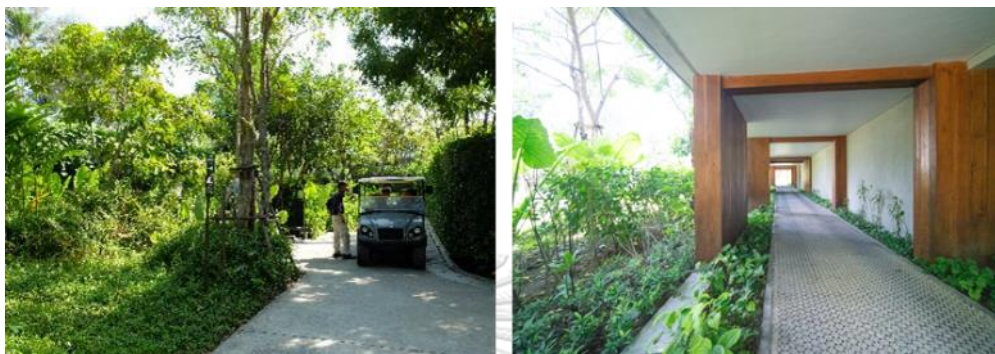
ภาพที่ 73 เส้นทางรถบริการกว้าง 2.50 เมตร

ส่วนงานบริการตั้งอยู่บริเวณพื้นที่กึ่งกลางโครงการ ทำให้กระจายงานได้รวดเร็ว มีประสิทธิภาพ สามารถเข้าถึงได้จากถนนภายนอก สะดวกต่อการทำงาน และการขนย้าย

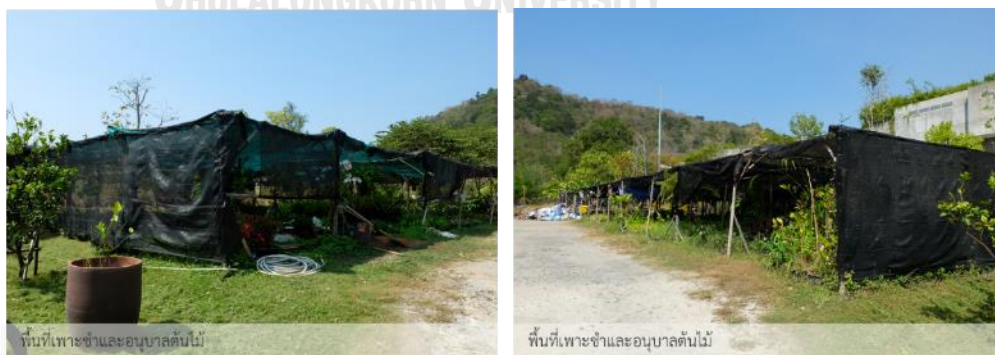
ภาพที่ 74 พื้นที่เพาะชำและอนุบาลต้นไม้

พื้นที่เรือนเพาะชำและอนุบาลต้นไม้ พื้นที่พักและหมนเวียนต้นไม้ส่วนงานตกแต่ง
ภายใน 1,300 ตารางเมตร ตั้งอยู่ในตำแหน่งที่ต่อเนื่องกับพื้นที่ปฏิบัติงานในร่มส่วนงาน
ภูมิทัศน์ ห้องเก็บเครื่องมือและอุปกรณ์ สามารถทำงานได้อย่างต่อเนื่องและมีประสิทธิภาพ
อีกทั้ง เข้าถึงได้โดยตรงจากถนนภายนอก ทำให้สะดวกต่อการทำงานและการขนย้าย
เครื่องมือและวัสดุงานภูมิทัศน์

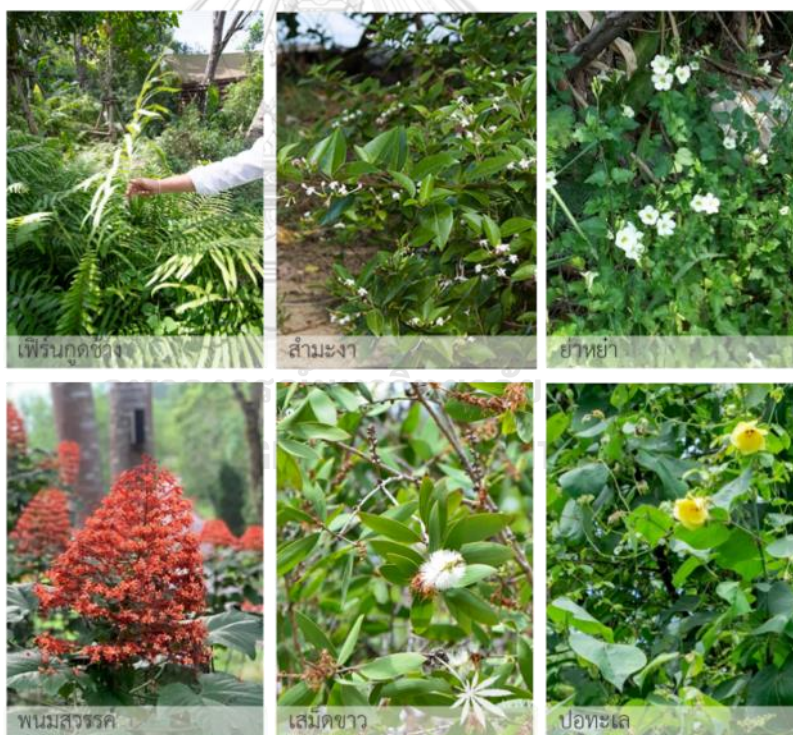
ภาพที่ 75 ตัวอย่างพืชพันธุ์ที่นำมาเพาะและขยายพันธุ์

แนวคิดสวนป่าเขตร้อนชื้น โดยเลือกใช้ต้นไม้หลายระดับ ทั้งไม้พุ่ม ไม้คลุมดิน และไม้เลื้อย การเลือกใช้พืชพันธุ์มุ่งเน้นการปฏิบัติที่ยั่งยืน การฟื้นฟูสภาพพื้นที่ให้กลับมาเหมือนเดิมมากที่สุดก่อนที่จะได้รับผลกระทบจากสึนามิ โดยใช้ไม้พื้นถิ่นที่ทนต่อสภาพแวดล้อมของพื้นที่ที่มีการศึกษาพืชพันธุ์ดั้งเดิมรอบพื้นที่โครงการ เก็บตัวอย่างและคัดเลือกชนิดที่ ทนต่อสภาพพื้นที่ ดูแลรักษาและเพาะขยายพันธุ์ได้ง่าย เพื่อนำมาเพาะและขยายพันธุ์ สำหรับใช้หมุนเวียนในโครงการ อีกทั้งยังลดค่าใช้จ่ายในการจัดซื้อพันธุ์ไม้ และสร้างเอกลักษณ์ให้กับแบรนด์โรงแรม เช่น เฟิร์นกูดช้าง (*Blechnum orientale* L.) สำมะงา (*Volkameria inermis* L.) ย่าหย่า (*Asystasia gangetica* (L.) Anderson.) พนมสุวรรณค์ (*Clerodendrum paniculatum* L.) เสม็ดขาว (*Melaleuca quinquenervia* (Cav.) S.T.Blake) ปอทะเล (*Hibiscus tiliaceus* L.)

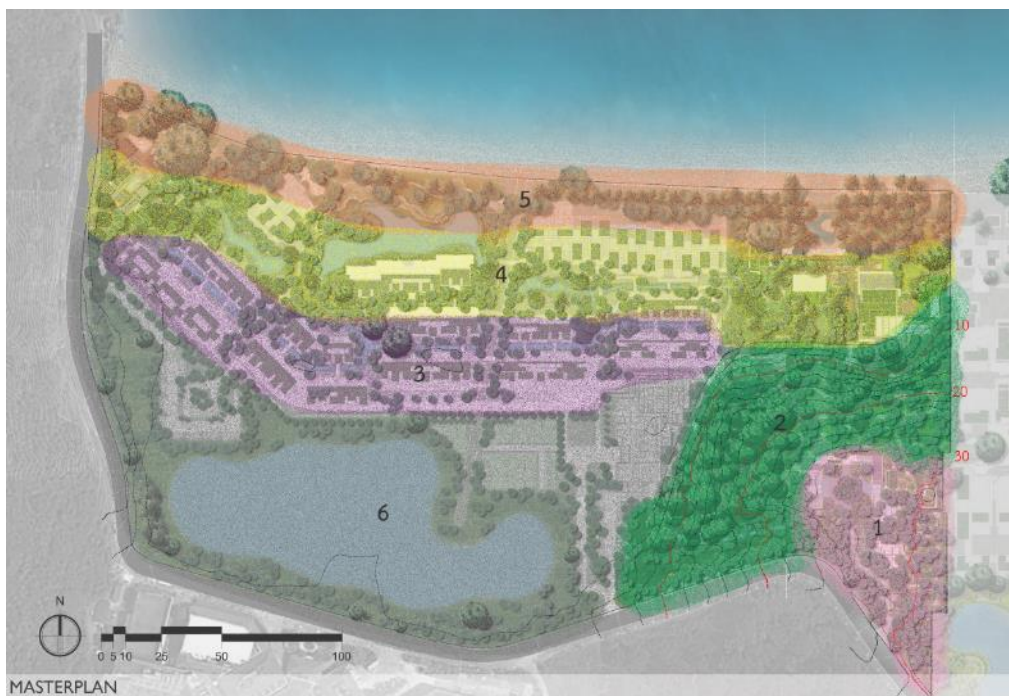
ภาพที่ 76 ผังแนวคิดการปลูกพืชพันธุ์

ทั้งนี้ แนวคิดการปลูกพืชพันธุ์แบ่งออกเป็น 6 บริเวณ ดังนี้

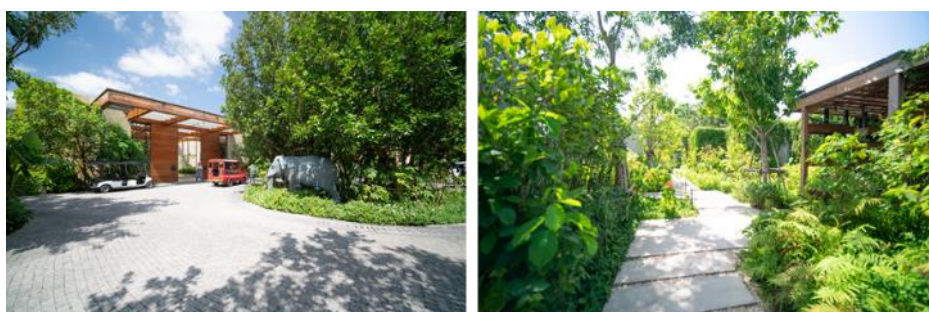
ภาพที่ 77 บริเวณจุดรับส่ง และสปา

เป็นบริเวณที่อยู่ในระดับสูงสุดของโครงการ มีพืชพันธุ์ไม้ยืนต้นเดิมอยู่มาก และต้องการเก็บรักษาไว้ให้ได้มากที่สุด การเลือกใช้วัสดุพืชพันธุ์ตั้งแต่ทางเข้าโครงการจนถึงบริเวณจุดรับ-ส่ง จึงเลือกใช้พืชพันธุ์ให้กลมกลืนและมีความสอดคล้องกับบริบทเดิม เมื่อเข้ามาภายในเขตพื้นที่โครงการเสมือนเข้ามาในป่า ให้ความรู้สึกสงบ ร่มรื่น ถูกโอบล้อมด้วยพืชพันธุ์หลากหลายชนิด ในส่วนสปามีการแทรกด้วยพืชพันธุ์สมุนไพร ให้ความหอมและสามารถนำสมุนไพรเหล่านั้นมาสกัดเป็นผลิตภัณฑ์ใช้ในสปาต่อไป

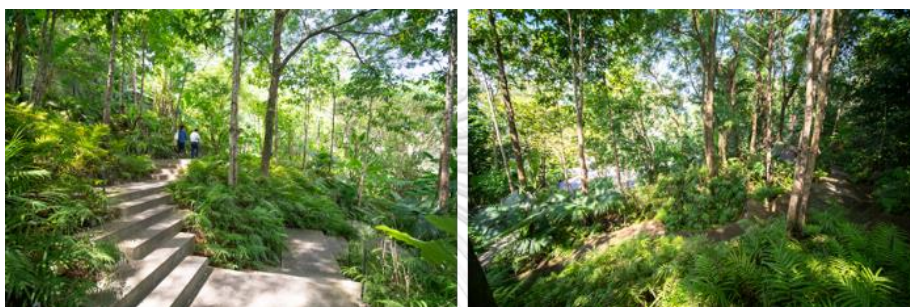
ภาพที่ 78 บริเวณเนินเขา และบันไดในป่า (forest stairs)

เป็นบริเวณที่มีพืชพันธุ์เดิมในพื้นที่อยู่มาก การปลูกแทรกไปตามพื้นที่ระหว่างถนนทางเดิน และบันไดในป่า โดยเลือกใช้พืชพันธุ์พื้นถิ่นที่พบเดิม ซึ่งเพาะ ขยายพันธุ์ และนำมาใช้ในบริเวณนี้จำนวนมาก เช่น เฟิร์นกูดช้าง พนมสวรรค์ เป็นบริเวณที่มีความเป็นธรรมชาติเดิม และสมบูรณ์มากที่สุดในโครงการ มีบรรยากาศที่ร่มรื่น ใต้เงาไม้ใหญ่ และพืชพันธุ์หลากหลายชนิด ซึ่งส่วนใหญ่สามารถอยู่ได้ด้วยตนเอง และต้องการดูแลรักษาน้อย หากมีการซ่อมแซมและเปลี่ยนพืชพันธุ์สามารถเปลี่ยนได้โดยที่ไม่ต้องจัดซื้อจากภายนอก

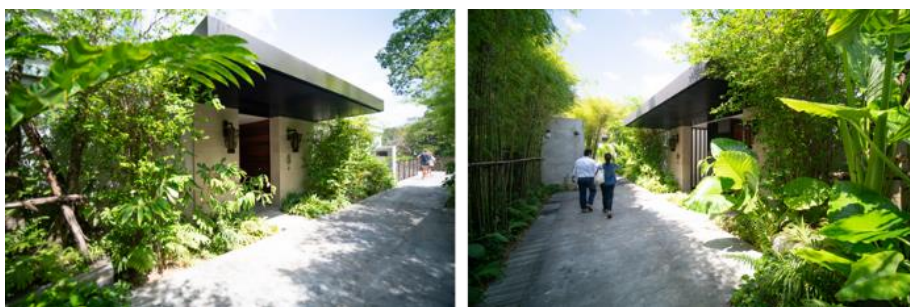
ภาพที่ 79 บริเวณทางเดินวิลล่าระดับที่ 2 และ 3

เป็นบริเวณที่มีพื้นที่ปลูกขนาดเล็ก มีไม้ยืนต้นน้อย การเลือกใช้ชนิดพืชพันธุ์ส่วนใหญ่เป็นไม้พุ่ม เป็นการผสมผสานระหว่างไม้พื้นถิ่นทางใต้และไม้ที่หาได้ง่ายตามท้องตลาด เช่น ลานกระดาด เอื้องหมายนาป่า แก้ว บริเวณริมกำแพงรั้วริมทางเดินเลือกปลูกไม้เลื้อยเพื่อลดความกระด้างของผนังตลอดแนวทางเดิน การดูแลพืชพันธุ์บริเวณนี้ ส่วนใหญ่ ไม้พุ่มที่มีลักษณะใบที่สวยงามตามธรรมชาติ จึงมีการตัดแต่งน้อย เน้นการดูแลรักษาความสะอาด นอกจากนี้ การใช้หลังคาเขียวบนหลังคาอาคารวิลล่าระดับที่ 2 เพื่อสร้างมุมมองและบรรยากาศให้กับอาคารวิลล่าในระดับที่สูงกว่า ช่วยลดแสงจ้าแสงสะท้อนจากหลังคาอาคาร หน่วงน้ำเมื่อเกิดฝนตก และลดอุณหภูมิให้แก่อาคาร

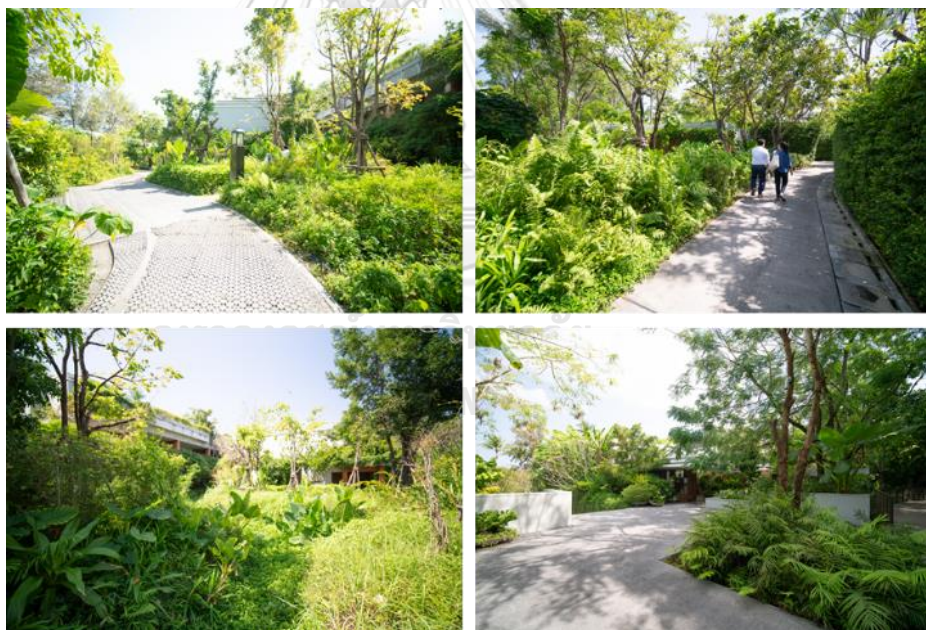
เป็นบริเวณได้รับการปิดบังดี จึงสามารถใช้พืชพันธุ์ที่หลากหลาย จากแนวคิดสวนป่าเขตร้อนชื้น มีลักษณะสวนที่เลียนแบบธรรมชาติ มีการตัดแต่งน้อย หรือการตัดแต่งบางครั้งเป็นรูปทรงอิสระ เพื่อให้เกิดความเป็นธรรมชาติมากที่สุด ในบางพื้นที่ต้องการความปลอดภัย เช่น ทางเดิน และถนน ที่มีผู้สัญจร จึงตัดแต่งให้เข้าทรง การเลือกใช้วัสดุพืชพันธุ์ส่วนใหญ่เป็นชนิดพันธุ์พื้นถิ่นที่พบเดิม ซึ่งเพาะ ขยายพันธุ์ และนำมาใช้กระจายทั่วพื้นที่โครงการ หากมีการซ่อมแซมและเปลี่ยนพืชพันธุ์สามารถเปลี่ยนได้ทันที โดยไม่จำเป็นต้องทำการจัดซื้อจากภายนอก ทั้งนี้ ไม้ยืนต้นที่พบเดิมบริเวณนี้มีอยู่น้อย จึงเป็นไม้ที่ปลูกใหม่เกือบทั้งหมด โดยเลือกชนิดพันธุ์พื้นถิ่นที่พบบริเวณเนินเขาในโครงการ ปลูกเพิ่มเติมกระจายตัวรอบพื้นที่ เพื่อให้มีทัศนียภาพสวยงาม สร้างความต่อเนื่องของบรรยากาศภูมิทัศน์ทั้งโครงการ อีกทั้งพืชพันธุ์เหล่านี้เป็นชนิดพันธุ์พื้นถิ่น มีความแข็งแรง ทนต่อสภาพแวดล้อม สามารถเจริญเติบโตได้ดี ช่วยลดการใช้พลังงานและน้ำในการดูแลบำรุงรักษา

ภาพที่ 80 (ซ้ายไปขวา) ภาพบรรยากาศสวน ทางเดิน ร่องระบายน้ำแบบเปิดปกคลุมด้วยพืชพันธุ์ และบรรยากาศหน้าห้องอาหารเรสซอส

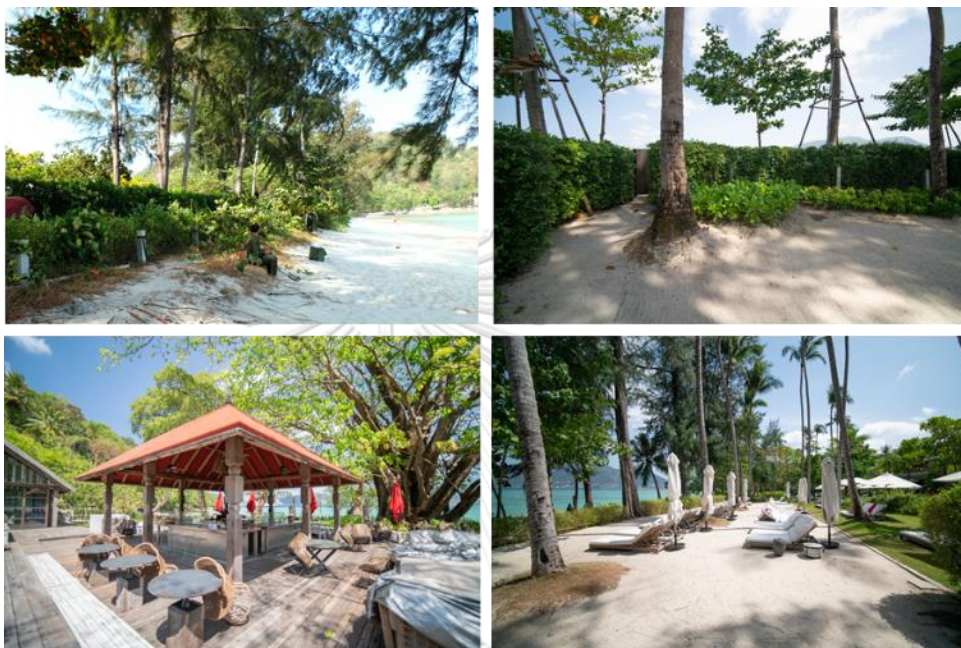
เลือกใช้ชนิดพืชพันธุ์ที่ทนต่อไอเค็มบริเวณสระว่ายน้ำ ซึ่งได้รับไอเค็มปะทะอย่างเต็มที่ อีกทั้ง เป็นแนวป้องกัน ลดความแรงลมและมรสุม เช่น มะพร้าว (*Cocos nucifera* L.) สนทะเล (*Casuarina equisetifolia* L.) ในบริเวณสวนในวิลล่าหน้าหาดเลือกชนิดพันธุ์

ไม้พุ่มที่สามารถทนต่อไอเค็มจากทะเล มีลักษณะใบมัน ควบคุมกับการฉีดน้ำล้างความเค็ม ออกบริเวณลำต้นและใบในทุเช้าก่อนให้น้ำ โดยปลูกเป็นแนวรั้วเพื่อบดบังสายตา และสร้างความเป็นส่วนตัว เช่น ไทรเกาหลี สำมะงา โดยมีการใช้หลังคาเขียวบนหลังคาอาคาร วิลล่านี้เช่นเดียวกับวิลล่าระดับที่ 2

ภาพที่ 81 (ซ้ายไปขวา) ภาพบรรยากาศที่ซันรู้น้ำหาด สวนในวิลล่า บริเวณห้องอาหารตาข่าย และบริเวณสระว่ายน้ำ

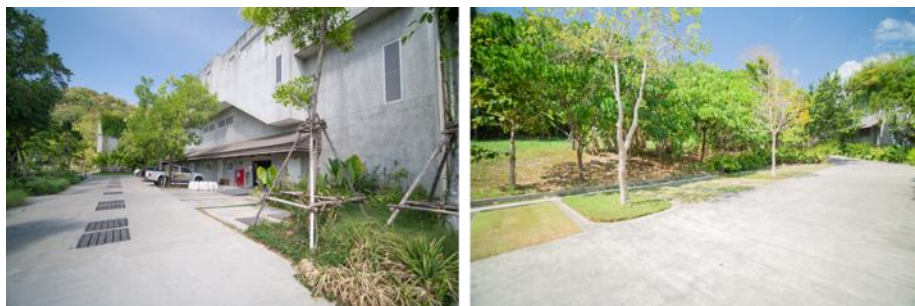
ภาพที่ 82 ภาพบรรยากาศส่วนบริการ

ซึ่งรวมพื้นที่เพาะชำและอนุบาลต้นไม้ โดยเป็นพื้นที่ซึ่งไม่ต้องการความสวยงาม หากแต่เป็นบริเวณที่ต้องการความสะอาดในการเข้าถึง มีความสะอาด และต้องการดูแลรักษาบ่อย ดังนั้น งานวัสดุพืชพันธุ์จึงมีอยู่ไม่มาก

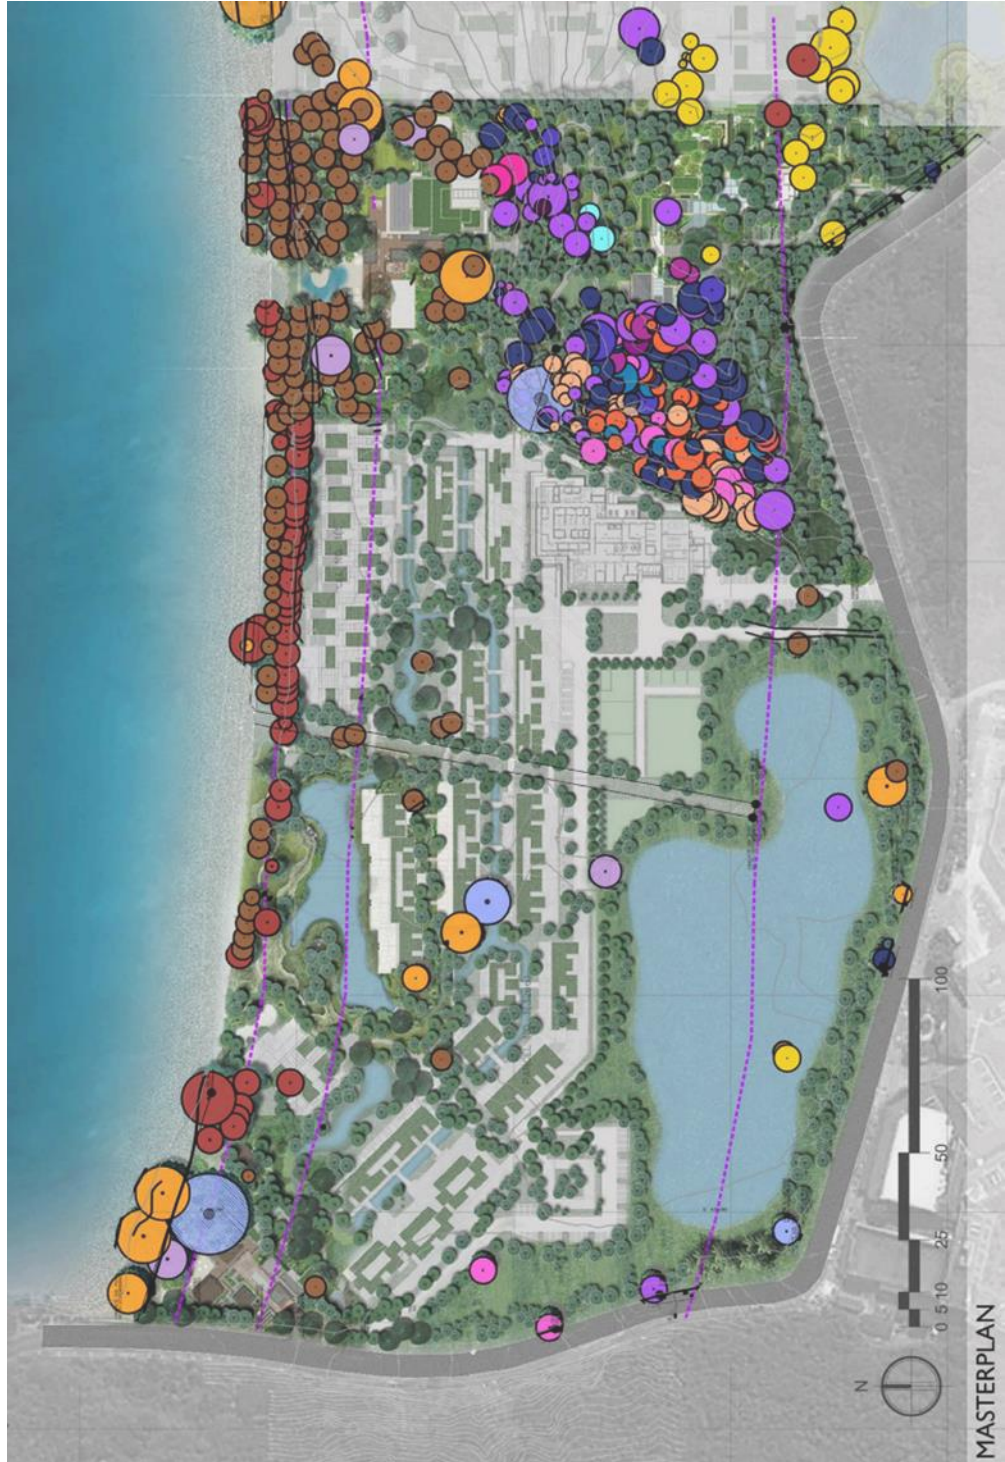
ภาพที่ 83 ฝั่งไม้ยืนต้น

จากแนวคิดสวนป่าเขตร้อนชื้น ซึ่งต้องการความเป็นธรรมชาติ และความร่มรื่นจากร่มเงาของต้นไม้ใหญ่ โดยเฉพาะไม้ยืนต้นขนาดใหญ่ดั้งเดิมในพื้นที่ ถูกให้ความสำคัญตั้งแต่การวางแผนบริเวณและการออกแบบตำแหน่งของอาคารต่าง ๆ ด้วยการเก็บรักษาไม้ยืนต้นขนาดใหญ่ที่มีอยู่เดิมในพื้นที่ ในบริเวณถัดเข้าไปในโครงการที่ได้รับการปิดบังดี ใช้พืชพันธุ์ที่หลากหลายมากขึ้น เช่น จิกน้ำ (*Barringtonia acutangula* (L.) Gaertn.) จิกทะเล (*Barringtonia asiatica* (L.) Kurz) โสภ (*Saraca indica* L.) หางนกยูงฝรั่ง (*Delonix regia* (Hook.)) แคนา (*Dolichandrone serrulata* (DC.) Seem.) แคนแสด (*Spathodea campanulata* P.Beauv.) ประดู่อินเดีย (*Pterocarpus indicus* Willd.) ชงโค (*Bauhinia purpurea* Linn.) ป้าง (*Millingtonia hortensis* L.f.), กระทุ่ม (*Neonauclea purpurea* (Roxb.) Merr.) ลีลาวดีขาวพวง (*Plumeria obtusa* L.) กระพี้จั่น (*Millettia brandisiana* Kurz) กระดังงาไทย (*Cananga odorata* (Lam.) Hook.f. & Thomson.) โพธิ์ทะเล (*Thespesia populnea* (L.) Sol. ex Correa) กระทิง (*Calophyllum inophyllum* L.)

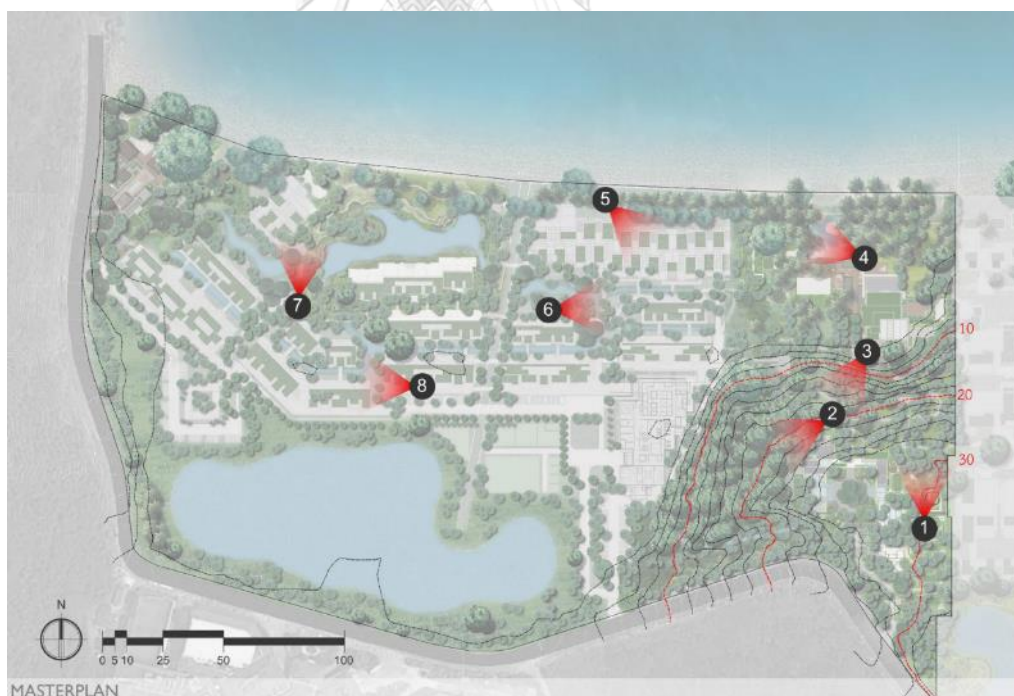
ภาพที่ 85 ผังกลุ่มไม้พุ่มและไม้คลุมดิน

ตัวอย่างชนิดพันธุ์ไม้พุ่มและไม้คลุมดินที่พบในโครงการ เช่น รักทะเล (*Scaevola taccada* (Gaertn.) Roxb.) ต้อยติ่งฝรั่ง (*Ruellia tuberosa* L.) ขาไก่ดำ (*Justicia fragilis* Wall. cv. *Variegata*.) ประทัดทะเล (*Acrostichum aureum* L.) ชิงแดง (*Alpinia purpurata* (Vieill.) K. Schum.) ข่า (*Alpinia galanga* (L.) Willd.) กระดาด (*Alocasia macrorrhizos* (L.) G. Don) สาปเสื่อ (*Eupatorium odoratum* L.) หญ้าหน้าฟ้า (*Pennisetum setaceum* (Forssk.) Chiov.) ชะพลู (*Piper sarmentosum* Roxb.)

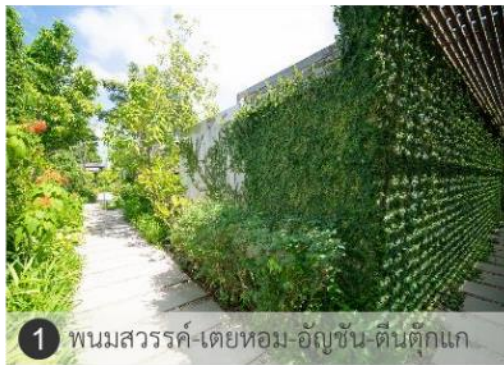
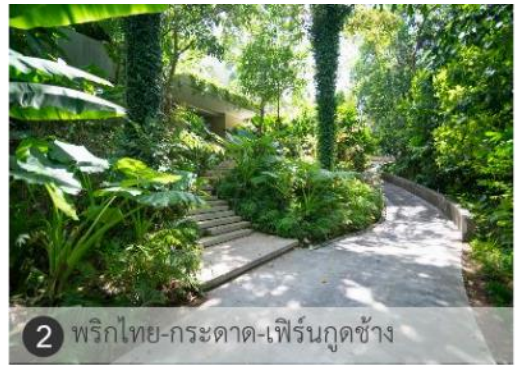
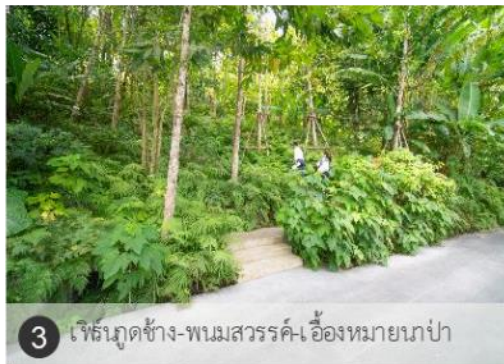
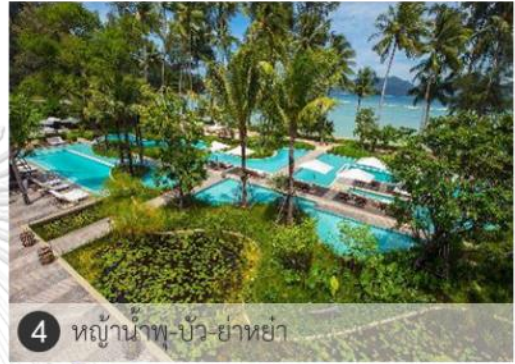
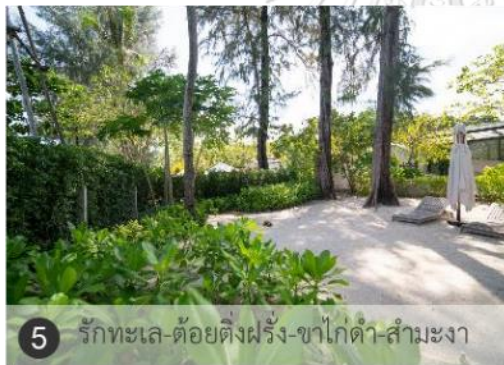
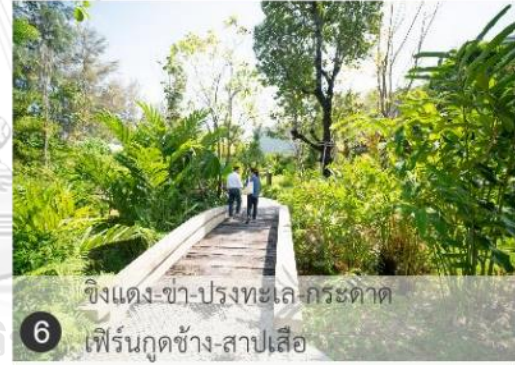
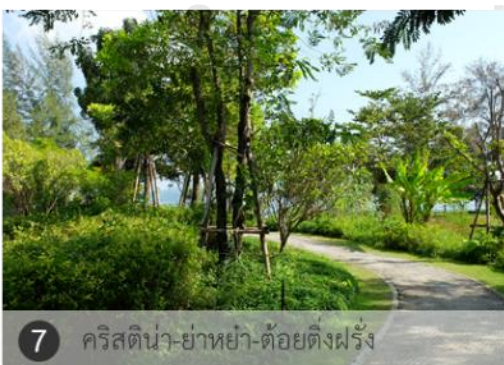
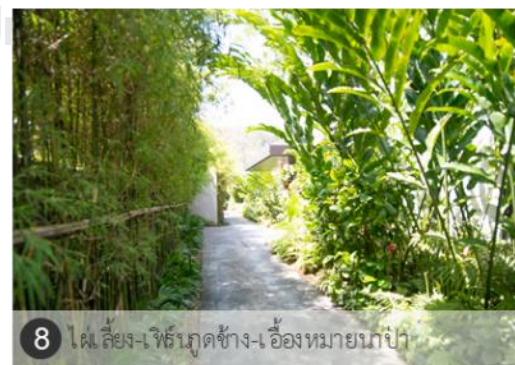
ภาพที่ 86 กลุ่มไม้พุ่มและไม้คลุมดิน

1 พนมสวรรค์-เดยหอม-อัญชัน-ตีนตุ๊กแก

2 พริกไทย-กระดาด-เฟิร์นกูดช้าง

3 เฟิร์นกูดช้าง-พนมสวรรค์-เอื้องหมายนาป่า

4 หญ้าหน้าพ-บัว-ยาหย่า

5 รักทะเล-ต้อยติ่งฝรั่ง-ชาโกดำ-สามะงา

6 ขิงแดง-ชา-ปรังทะเล-กระดาด
เฟิร์นกูดช้าง-สาปเลือด

7 คริสติน่า-ยาหย่า-ต้อยติ่งฝรั่ง

8 ใผ่เลี้ยง-เฟิร์นกูดช้าง-เอื้องหมายนาป่า

การให้น้ำพืชพันธุ์ไม้พุ่มและไม้คลุมดินเป็นประจำทุกวัน โดยแบ่งการเปิดระบบน้ำเป็นพื้นที่ และไม่เปิดพร้อมกันทั้งโครงการ เนื่องจาก ปริมาณน้ำที่เข้าสู่ถังเก็บน้ำไม่สามารถจ่ายสู่ระบบรดน้ำได้ทัน ในช่วงฤดูร้อนเพิ่มรอบในการให้น้ำ โดยตั้งระบบรดน้ำ 4 ครั้ง ต่อวัน เนื่องจากความร้อนทำให้ดินแห้งและขาดความชุ่มชื้น พืชพันธุ์ไม้ไม่สามารถดูดซึมน้ำได้ทัน ซึ่งน้ำที่ใช้ในการรดน้ำทั้งหมดมาจากน้ำทิ้งจากการใช้งานในโครงการที่ผ่านการบำบัด หากในช่วงหน้าแล้งน้ำไม่เพียงพอจึงจะนำน้ำจากบ่อเก็บน้ำ 2 มาเสริม

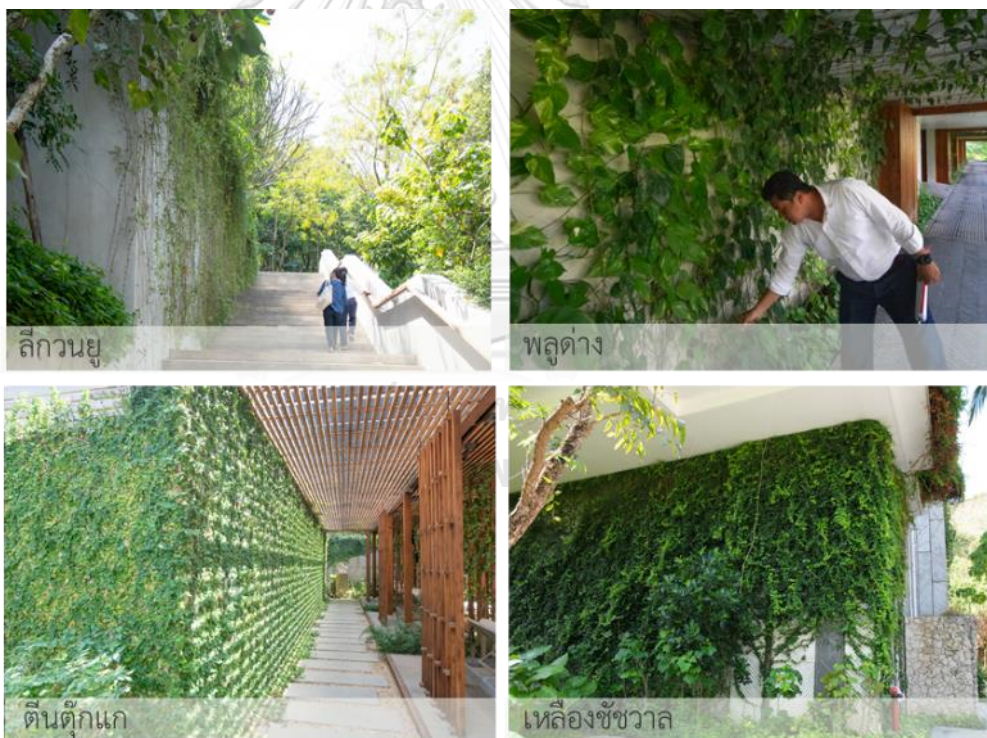
ภาพที่ 87 ไม้เลื้อยในโครงการ

นอกจากนี้มีการใช้ไม้เลื้อยในหลายพื้นที่ เนื่องจากผนังอาคารที่เปลือยเปล่า จึงใช้พืชพันธุ์ไม้เลื้อย ช่วยให้ผนังมีความเขียวและกลมกลืนกับภูมิทัศน์ในโครงการมากขึ้น ทั้งยังช่วยในเรื่องของการลดพลังงาน ลดอุณหภูมิอาคาร และลดแสงสะท้อน เช่น ตีนตุ๊กแก (*Tridax procumbens*) เหลืองชัชวาล (*Macfadyena unguis-cati (L.) A.H.Gentry*) ลีควานยู (*Vernonia elliptica DC.*) พลูด่าง (*Epipremnum aureus Engl.*)

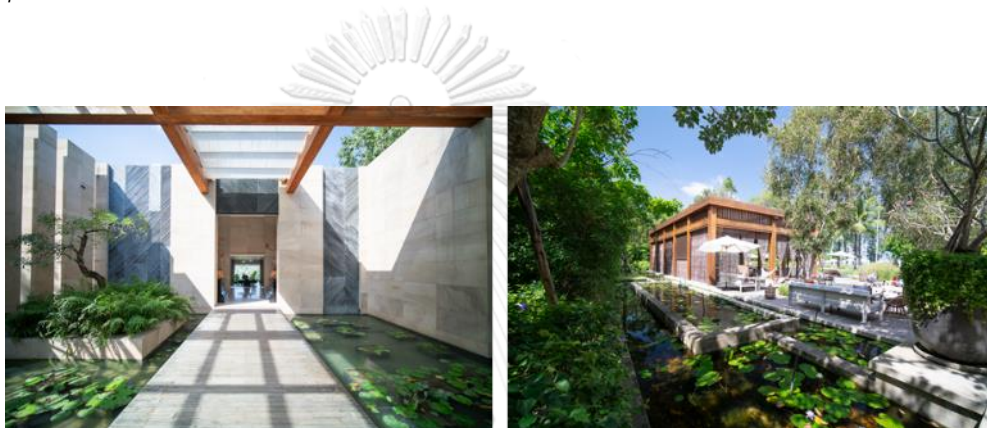
ภาพที่ 88 บ่อบัวบริเวณอาคารต้อนรับ และบ่อบัวบริเวณสระว่ายน้ำ

เลือกใช้บัวบริเวณทางเข้าส่วนอาคารต้อนรับ และบริเวณรอบสระว่ายน้ำ เพื่อเสริมสร้างบรรยากาศและสร้างความเชื่อมโยงระหว่างพื้นผิวดาดแข็งกับธรรมชาติ หากแต่บ่อบัวจะมีการดูแลบำรุงรักษาหลายขั้นตอน และใช้เวลาในการปฏิบัติงานมาก ทั้งการเปลี่ยนน้ำบ่อยครั้ง เนื่องจาก ความต้องการของโครงการให้น้ำในบ่อมีความใสอยู่ตลอด การสังเกตตะไคร่น้ำ ตัดใบเหลืองใบแห้ง และการใส่ปุ๋ยเม็ดสำหรับบัวโดยเฉพาะ โดยมีแผนการปฏิบัติงานเป็นประจำทุกเดือน ซึ่งบัวที่ใช้ในโครงการจะเป็นบัวสาย (*Nymphaea pubescens Willd.*) ที่มีสีสันสวยงาม

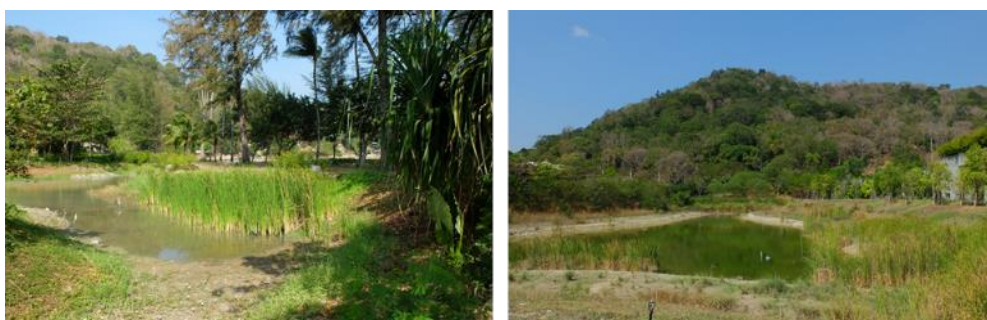
ภาพที่ 89 หญ้าแฝกบริเวณบ่อน้ำ 1 และ 2

บริเวณบ่อน้ำ 1 และ 2 ปลูกหญ้าแฝก (*Chrysopogon zizanioides*) ริมขอบบ่อ เพื่อช่วยป้องกันการพังทลายของดิน กักเก็บน้ำและรักษาความชุ่มชื้นในดิน และช่วยในการดักตะกอนที่ไหลมาจากพื้นที่สูงในโครงการขณะฝนตกให้ลงสู่ทะเลน้อยที่สุด การดูแลรักษาตามความเหมาะสม มีการตัดใบในช่วงต้นฤดูฝนและปลายฤดูฝนให้สั้น โดยสูงจากพื้นผิวน้ำประมาณ 5 เซนติเมตร เพื่อให้เกิดการแตกหน่อใหม่ และกำจัดหน่อแก่ที่แห้งตาย
