ปัจจัยที่มีผลต่อการดูแลบำรุงรักษาภูมิทัศน์สถานพักตากอากาศระดับ 5 ดาว จังหวัดภูเก็ต

วิทยานิพนธ์นี้เป็นส่วนหนึ่งของการศึกษาตามหลักสูตรปริญญาภูมิสถาปัตยกรรมศาสตรมหาบัณฑิต
สาขาวิชาภูมิสถาปัตยกรรม ภาควิชาภูมิสถาปัตยกรรม
คณะสถาปัตยกรรมศาสตร์ จุฬาลงกรณ์มหาวิทยาลัย
ปีการศึกษา 2563
ลิขสิทธิ์ของจุฬาลงกรณ์มหาวิทยาลัย

FACTORS AFFECTING 5 STAR RESORT LANDSCAPE MAINTENANCE IN PHUKET

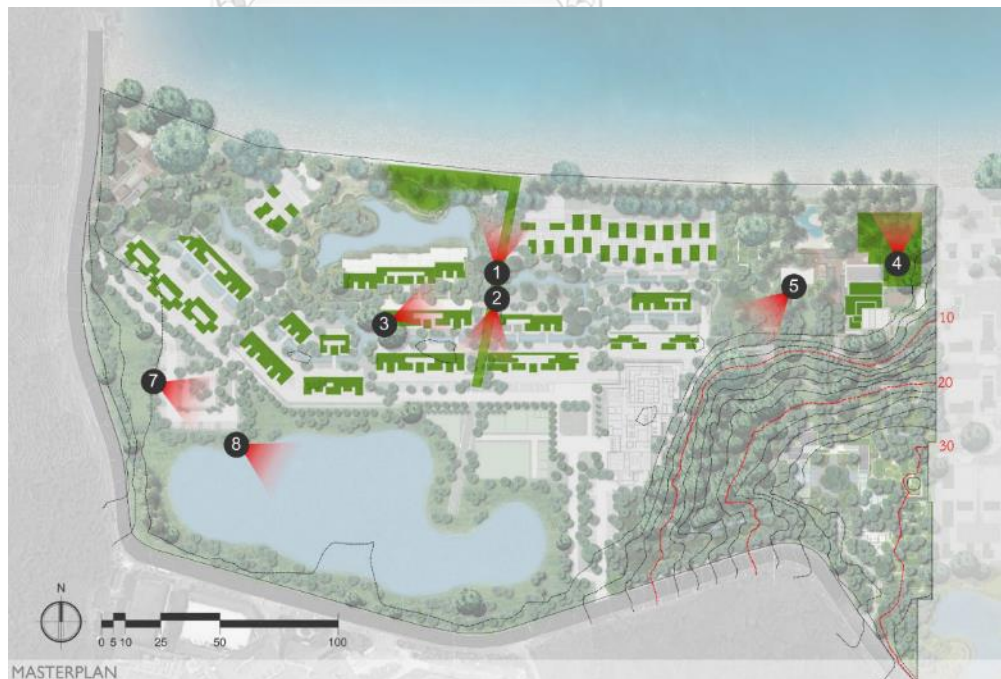
ภาพที่ 90 ผังพื้นที่สนามหญ้า

พื้นที่สนามหญ้าที่ใช้ส่วนใหญ่เป็นบริเวณทางเดิน ลานจอดรถ เพื่อลดผลกระทบการสะสมความร้อนที่พื้นผิววัสดุที่ตากแดด โดยมีแผนการตัดแต่งเดือนละ 2 ครั้ง และหว่านปุ๋ยทันทีหลังจากการตัดแต่ง ในบริเวณลานสนามหญ้าการให้น้ำแบบระบบหัวฉีดฝังใต้ดินควบคุมการเปิด-ปิด โดยผู้ปฏิบัติงาน

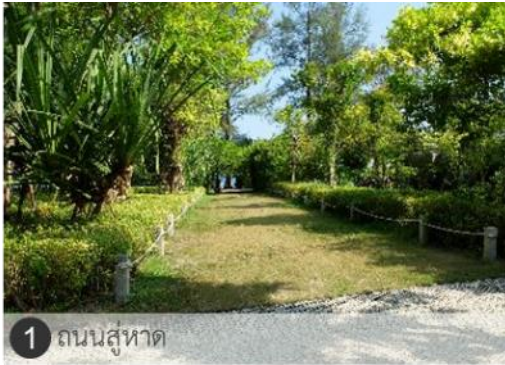
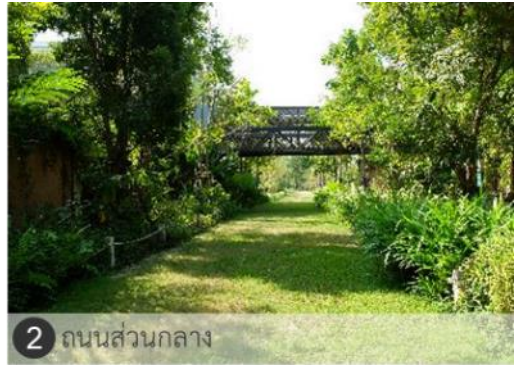
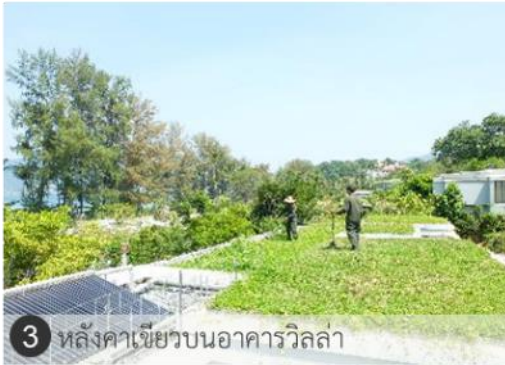
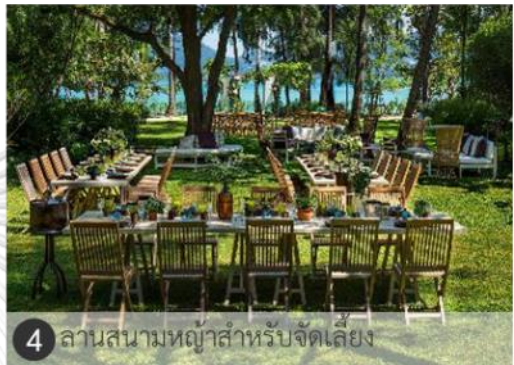
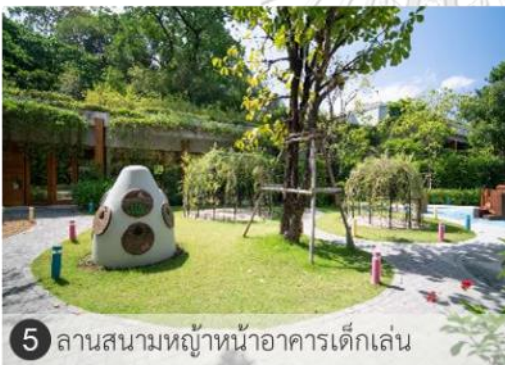
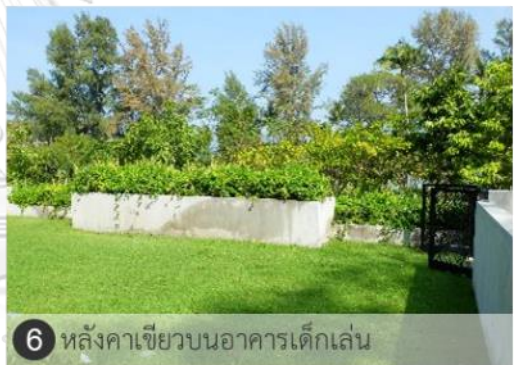
ภาพที่ 91 พื้นที่สนามหญ้า

นอกจากนี้ยังมีสวนบนหลังคาอาคารสำหรับเด็กปลูกคลุมด้วยหญ้านวลน้อย (*Zoysia matrella* Merrill.) และหลังคาเขียวกระดุมทองเลื้อย (*Wedelia trilobata* (L.) Hitch.) บนหลังคาอาคารห้องพักวิลล่าระดับที่ 1 และ 2 เพื่อสร้างมุมมองและบรรยากาศให้กับอาคารห้องพักในระดับที่สูงกว่า ทั้งยังช่วยลดแสงจ้าแสงสะท้อนจากหลังคาอาคาร หน่วงน้ำเมื่อเกิดฝนตก และช่วยลดอุณหภูมิให้อาคาร ปัจจุบันโครงการเริ่มทยอยเปลี่ยนจากกระดุมทองเลื้อยเป็นหญ้าคา (*Imperata cylindrica* (L.) Raeusch.) หญ้าตีนนก (*Digitaria ciliaris* (Retz.) Koel.) หญ้าแห้วหมู (*Cyperus rotundus* L.) เนื่องจากความร้อนที่สะสมบนหลังคา และการทับถมกันของซากกระดุมทองเลื้อยที่ถูกตัดจนเกิดโรคราทำให้ไม่สามารถอยู่ได้ อีกทั้ง ยังเป็นหญ้าที่ทนต่อสภาพพื้นที่ มีความแข็งแรง และต้องการการดูแลรักษาน้อย
