ตลาดลายจิตรกรรมและประดิษฐกรรมประดับเรือนเจ้าพระยาอภัยภูเบศร

DECORATIVE ORNAMENTS OF PAINTINGS AND SCULPTURES IN CHAOPHRAYA
ABHAIBHUBEJHR

A Thesis Submitted in Partial Fulfillment of the Requirements
for the Degree of Master of Fine and Applied Arts in Visual Arts
Department of Visual Arts
FACULTY OF FINE AND APPLIED ARTS
Chulalongkorn University
Academic Year 2021
Copyright of Chulalongkorn University

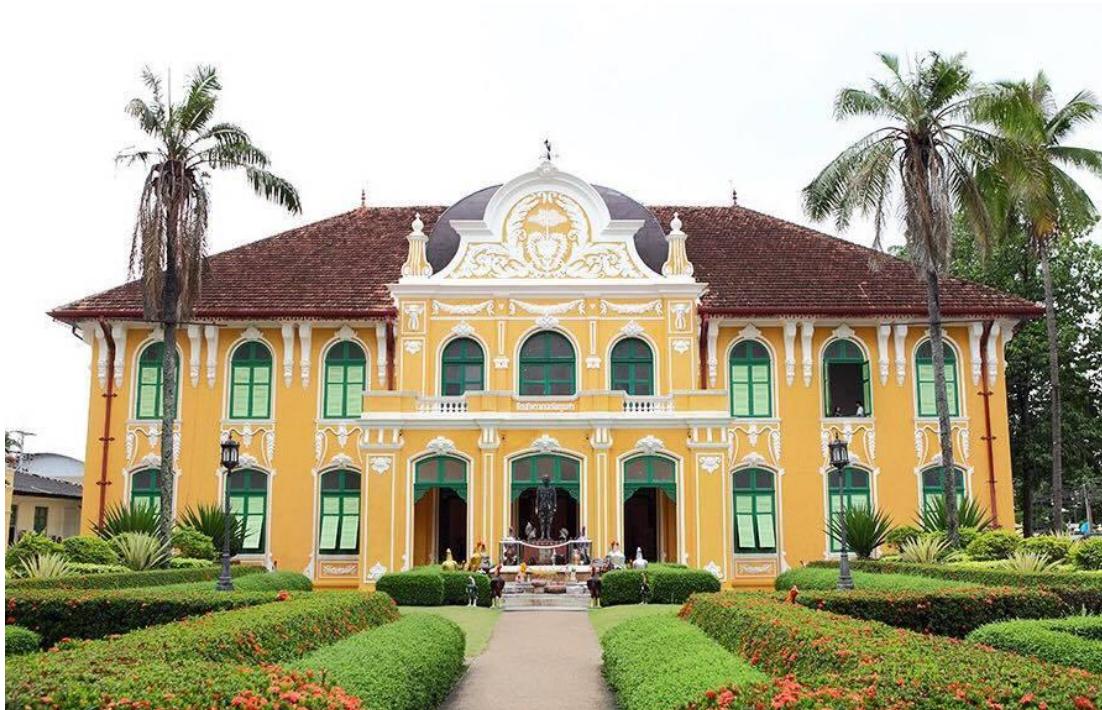
ภาพที่ 7 : ตึกเจ้าพระยาอภัยภูเบศร ณ จังหวัดปราจีนบุรี ประเทศไทย ก่อสร้างในปี พ.ศ. 2452

ยุคบารอก (Baroque) ของยุโรปช่วงประมาณศตวรรษที่ 17 และวัสดุก่อสร้างส่วนใหญ่ นับแต่ กระเบื้องมุง หลังคา รางและท่อระบายน้ำ กระเบื้องปูพื้น กลอนประตูหน้าต่าง กระจกสี ล้วนสั่งเข้า มาจากต่างประเทศ โดยท่านเจ้าของบ้าน ได้ว่าจ้างบริษัท ”โฮ华ร์ดเออร์สกิน” (Howarth Erskine & Co., Ltd.) เป็นผู้ออกแบบและก่อสร้างประดับภายนอกและภายในด้วยลายปูนปั้น กระถาง คาน เสา ประตูหน้าต่างราวนะเบียง ภาพเขียนบนเพดาน (ภาพที่ 8) โดยเฉพาะช่องลมที่เป็นไม้แผ่นฉลุลาย ที่ดูเด่นตระการตา

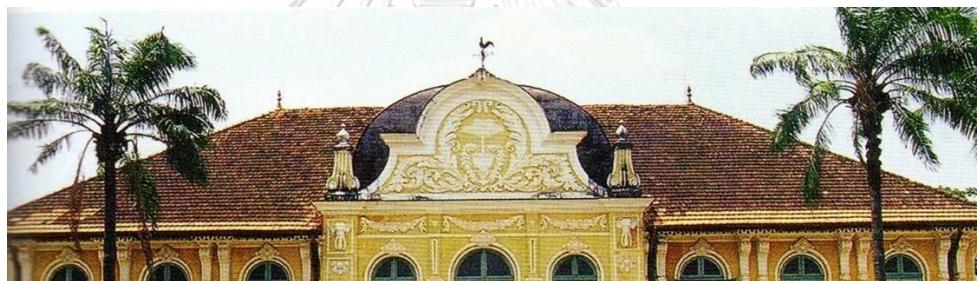
ภาพที่ 10 : หลังคาแบบผสม เรือนเจ้าพระยาอภัยภูเบศร จังหวัดปราจีนบุรี
ที่มา : หนังสือ / ตึกเจ้าพระยาอภัยภูเบศร สถานปฏิริหาริมัญญาณไทย, 17.

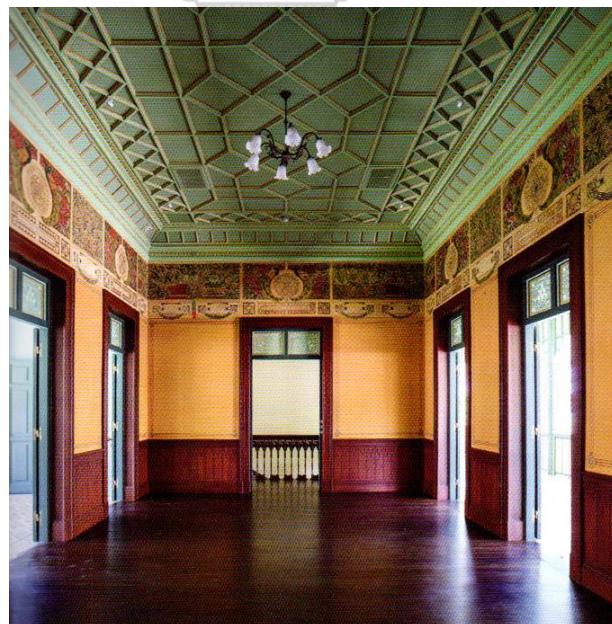
ภาพที่ 18 : ภาพภายในเรือนพระยาศรีธรรมราช ชั้น 2 มีลวดลายจิตรกรรมประดับบริเวณผนัง
ที่มา : ปริญญา ชูแก้ว / หนังสือเรือนพระยาศรีธรรมราช, (กรุงเทพฯ, สำนักพิมพ์ บริษัท พลัสเพรส จำกัด 2557) 74.

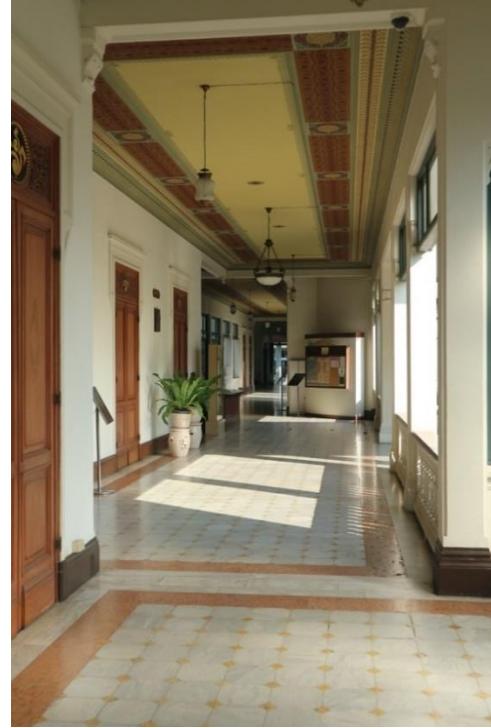
ภาพที่ 20 : ภาพภายในโถงทางเดินพระราชวังพญาไท

จะสามารถสังเกตเห็นลวดลายจิตรกรรมประดับบริเวณเพดาน
ตลอดทั้งแนวอาคาร

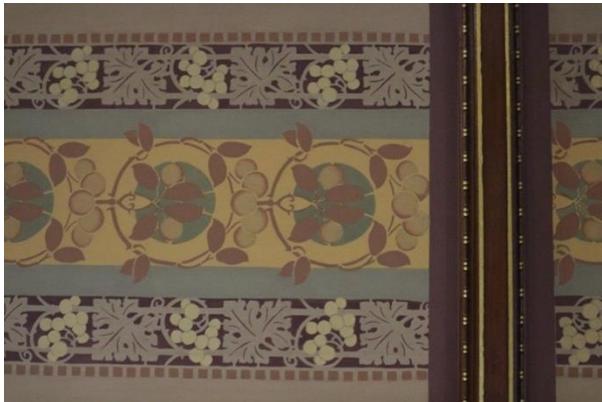
ภาพที่ 21 : ลวดลายจิตรกรรมประดับภายในห้อง ชั้น 1

พระราชวังพญาไท

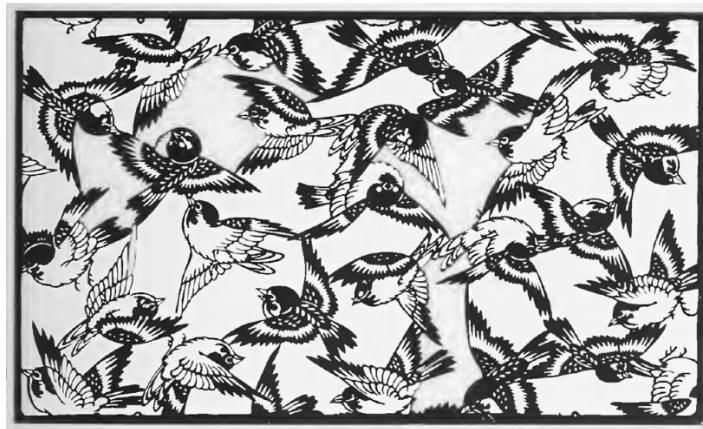
ภาพที่ 25 : ลวดลายฉลุแบบญี่ปุ่น

ความลับของผลงานที่ละเอียดละเอียดไม่น่าจะการค้นพบแม่พิมพ์รูปแบบใหม่ของน้ำปั่น ที่เอื้อต่อการตัดงาน ด้วยความละเอียดและมีความคงทนต่อการพิมพ์ช้า ๆ มากกว่าแม่พิมพ์กระดาษที่นิยมใช้ในช่วงก่อน โดยการผลิตแม่พิมพ์รูปแบบใหม่นี้ มีกระบวนการเริ่มต้นจากการแปรรูปไขม่อนให้เป็นแผ่นบาง ๆ และทาเคลือบด้วยน้ำลูกพลับเพื่อให้แม่พิมพ์มีคุณสมบัติป้องกันน้ำ จากนั้นนำไปพิมพ์ช้อนกันสองแผ่นและทำการฉลุลายตามที่ต้องการ โดยจะใช้แผ่นพิมพ์ในการรองตัด เนื่องจากวัตถุรองรับที่แข็งนั้นจะเสริมให้การตัดลายมีความแม่นยำมากขึ้นพร้อมทั้งใช้มีดเป็นเครื่องมือในการตัดฉลุต่อจากนั้นเมื่อแม่พิมพ์สำเร็จแล้วจึงทำการเคลือบอีกครั้งด้วย “Shibu varnish” (วานิชชนิดหนึ่งของน้ำปั่น) เพื่อเพิ่มความคงทนให้กับแม่พิมพ์รวมทั้งนำมาขึ้นด้วยเส้นด้าย ขั้นตอนสุดท้ายคือการนำแม่พิมพ์ทั้งสองชิ้นที่ผ่านกระบวนการเคลือบทั้งหมดมาประกอบกัน โดยมีเส้นด้ายหรือเส้นไนท์รอก

อยู่เป็นโครงสร้างระหว่างกลาง²⁶ ซึ่งหากวิเคราะห์กระบวนการทั้งหมดข้างต้นนี้จะสามารถเห็น
จุดประสงค์หลัก 2 ข้อด้วยกัน ได้แก่ 1 ความพยายามค้นหาวัสดุที่เอื้อต่อการฉลุลายซึ่งมีความละเอียดสูง
และ 2 การเพิ่มชั้นของแม่พิมพ์เพื่อเพิ่มความคงทนสำหรับการพิมพ์ช้า ๆ

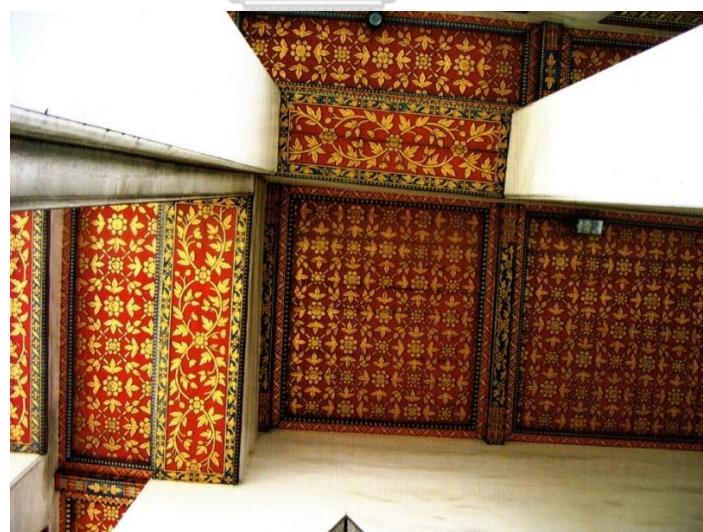
ภาพที่ 26 : ลายปิดทองฉลุบนแพดานพื้นแಡงชาติ โดยเป็นลายดอกพุดตามด้านแยก

ณ มุขโถงด้านหน้า วิหารพระนอน วัดพระเชตุพนวิมลมังคลาราม (วัดโพธิ์)

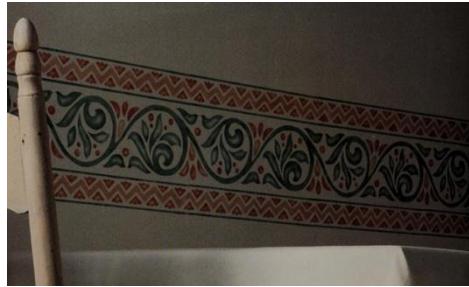
ภาพที่ 29 : การตกแต่งผนังด้วยกันพิมพ์ลายฉลุ
ที่มา : Stenciling, etc. (Minnesota, Publishing by
Minnetonka, Minn. : Cy DeCosse Inc. 2539) 37.

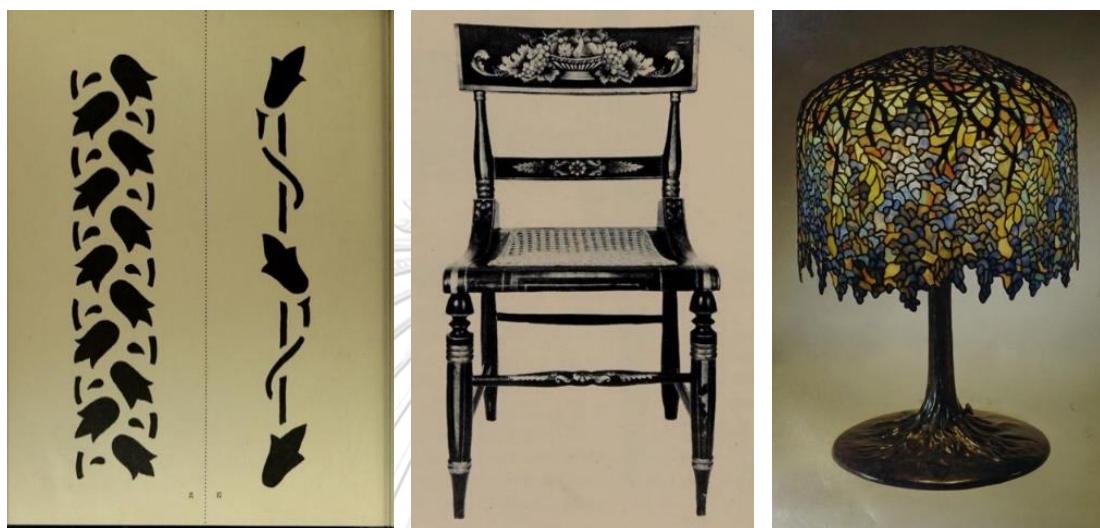
ภาพที่ 31 : (ภาพช้าย) ลายฉลุแบบสกุลช่าง Pennsylvania Dutch

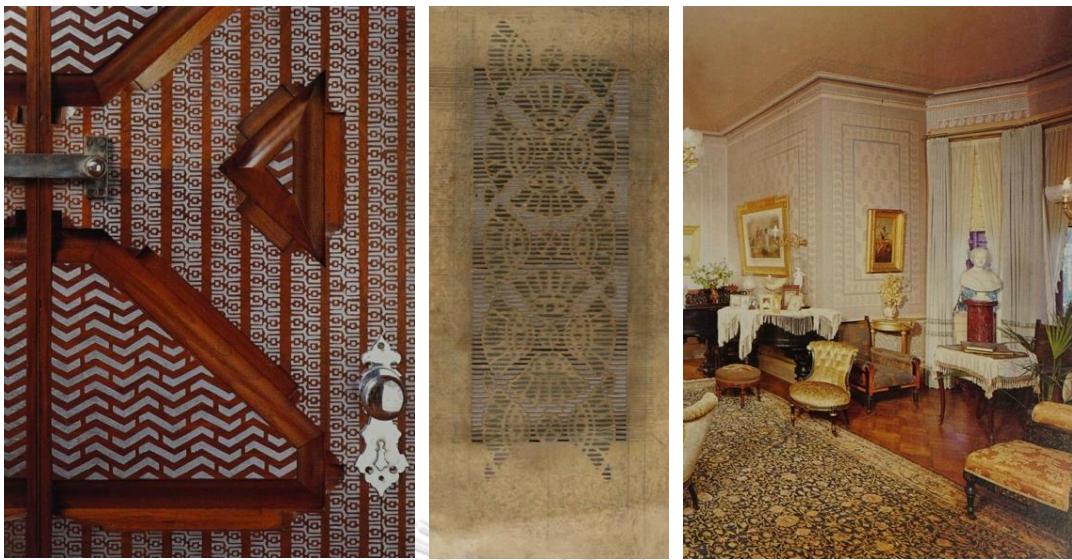
ภาพที่ 34 : (ภาพซ้าย) ลวดลายฉลุที่ออกแบบโดย Louis comfort tiffany พิมพ์ลงบนประตูของบ้าน Mark Twain

ภาพที่ 35 : (ภาพกลาง) ต้นแบบมีพิมพ์ฉลุ ออกรูปโดย Louis comfort tiffany คันพบเมื่อปี 2511

ภาพที่ 36 : (ภาพขวา) ลวดลายประดับบนผนังห้อง ออกรูปโดย Louis comfort tiffany

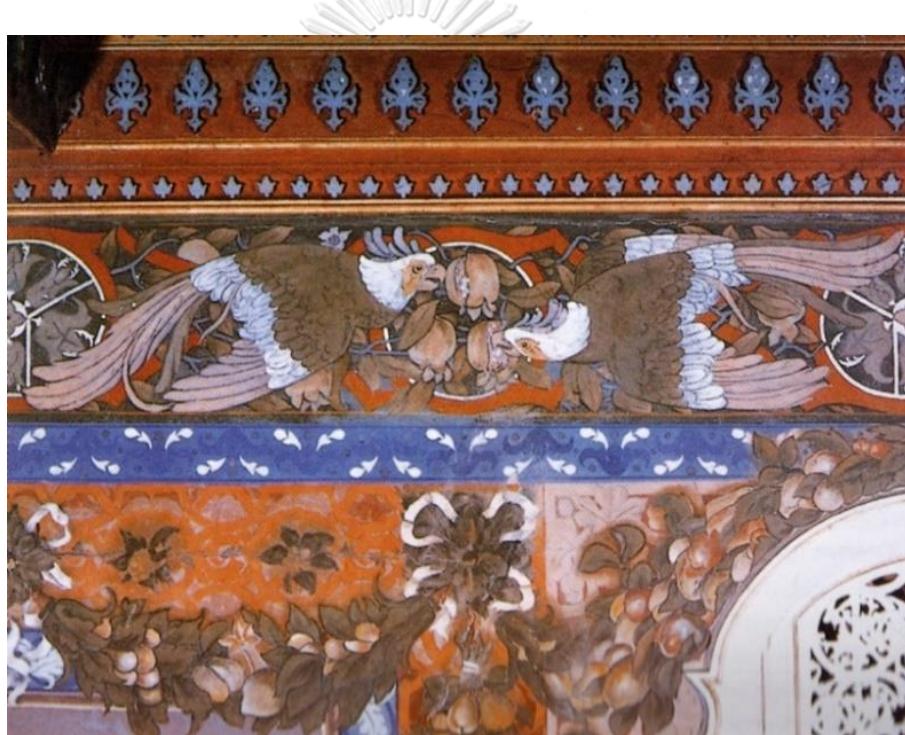
ภาพที่ 40 : ตัวอย่างงานจิตกรรมประดับอีกชิ้นหนึ่งที่ขึ้นรูปด้วยการพิมพ์ภาพร่างจากแม่พิมพ์ฉลุแบบโครงร่าง และเขียนภาพ ต่อด้วยสีปูนแห้ง ผลงานของ เชซาเร แฟร์โร” (Cesare Ferro) ห้องภายในพระที่นั่งอัมพรสถาน
ที่มา : Leopoldo Ferri de Lazara / Paolo Piazzardi / *Italians at the Court of Siam*,
(กรุงเทพฯ, สำนักพิมพ์อมรินทร์ 2539) 80.

บางส่วน ให้มีความอสมมาตรเล็กน้อยจึงสามารถช่วยลดความจำเจจากหัศนරاثุที่ซ้ำกันได้เป็นอย่างดี ซึ่งกระบวนการเหล่านี้ล้วนขึ้นอยู่กับไหวพริบในการตัดแปรองค์ประกอบของจิตกรแต่ละท่าน อย่างไรก็ตามแม้ว่าการเขียนลายด้วยมือต่อจากการฉลุลายแบบโครงร่างนั้น จะให้ผลลัพธ์ที่วิจิตร งดงามกว่าการพิมพ์ลายฉลุแบบทึบ แต่วิธีการนี้ก็มาพร้อมกับค่าใช้จ่ายที่สูงกว่าเป็นจำนวนมาก รวมถึงระยะเวลาในการปฏิบัติงานที่นานกว่าลายเท่า จึงส่งผลให้กรรมวิธีนี้สามารถพบเห็นได้เป็น จำนวนน้อย ส่วนใหญ่จะปรากฏในพระราชวัง หรือสถานที่สำคัญต่าง ๆ รวมถึงกลุ่มบ้านพักของ ข้าราชการชั้นผู้ใหญ่ โดยตัวอย่างงานลักษณะนี้ที่โดดเด่นในประเทศไทย ได้แก่ “ลาวดลายจิตกรรม ปูนแห้งภายในพระที่นั่งอัมพรสถาน” (ภาพที่ 40-41) ซึ่งวาดโดยจิตรกรชาวอิตาลี นาย “เชซาเร แฟร์โร”⁴¹ (Cesare Ferro)

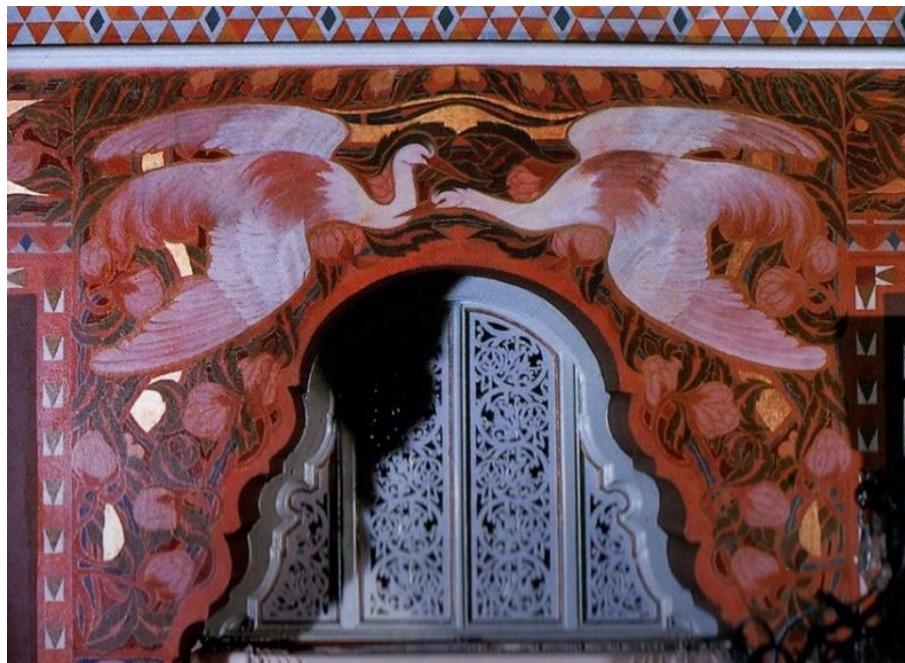
ภาพที่ 41 : ตัวอย่างงานจิตรกรรมประดับอิฐชั้นหนึ่งที่ขึ้นรูปด้วยการพิมพ์ภาพร่างจากแม่พิมพ์ฉลุแบบโครงร่าง และเขียนภาพต่อด้วยสี
ปูนแห้ง ผลงานของ เชซาร์ แฟร์โร ” (Cesare Ferro) ห้องภายในพระที่นั่งอัมพรสถาน
ที่มา : Leopoldo Ferri de Lazara / Paolo Piazzardi / *Italians at the Court of Siam*,
(กรุงเทพฯ, สำนักพิมพ์อมรินทร์ 2539) 81.

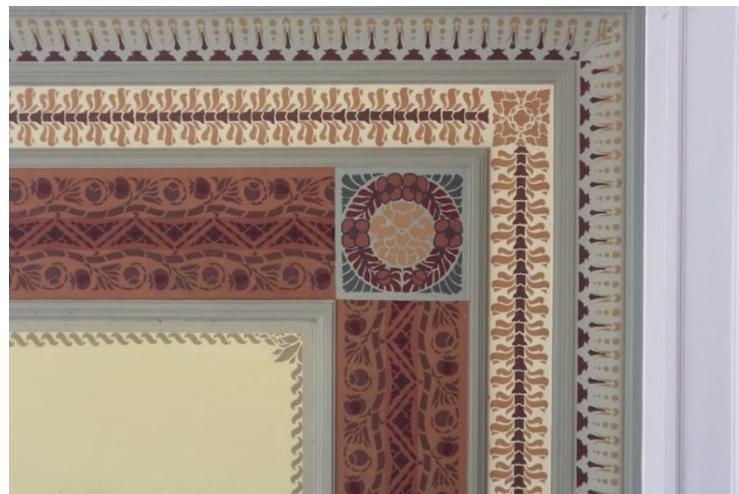
ภาพที่ 42 : ตัวอย่างลายจิตรกรรมประดับในประเทศไทยที่ใช้แม่พิมพ์ลายฉลุแบบทึบ โดยสังเกตุได้ว่าคุณลักษณะของสีที่ปรากฏเป็นสีทึบทั้งสีนั้น / ลายจิตรกรรมประดับบริเวณโถงทางเดินด้านหน้า ณ พระราชวังพญาไท
ที่มา : ผู้จัด

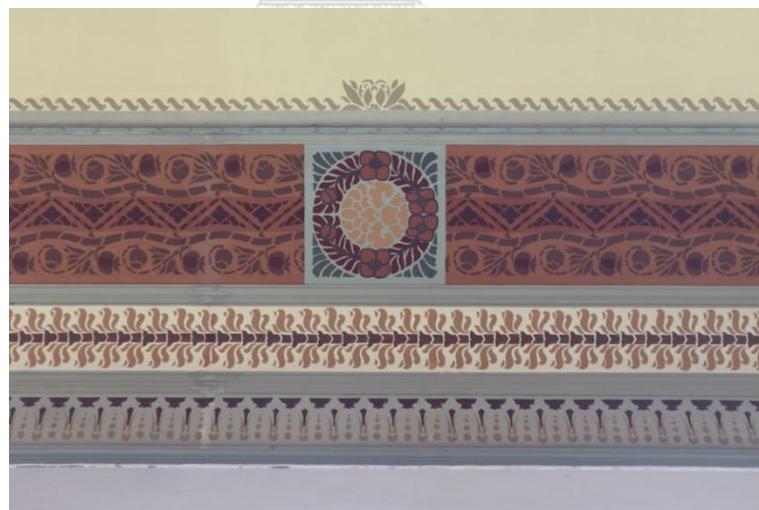
ภาพที่ 43 : อีกช่วงหนึ่งของตัวอย่างลายจิตรกรรมประดับในประเทศไทยที่ใช้แม่พิมพ์ลายฉลุแบบทึบโดยสังเกตุได้ว่าคุณลักษณะของสีที่ปรากฏเป็นสีทึบทั้งสีนั้น / ลายจิตรกรรมประดับบริเวณโถงทางเดินด้านหน้า ณ พระราชวังพญาไท
ที่มา : ผู้จัด

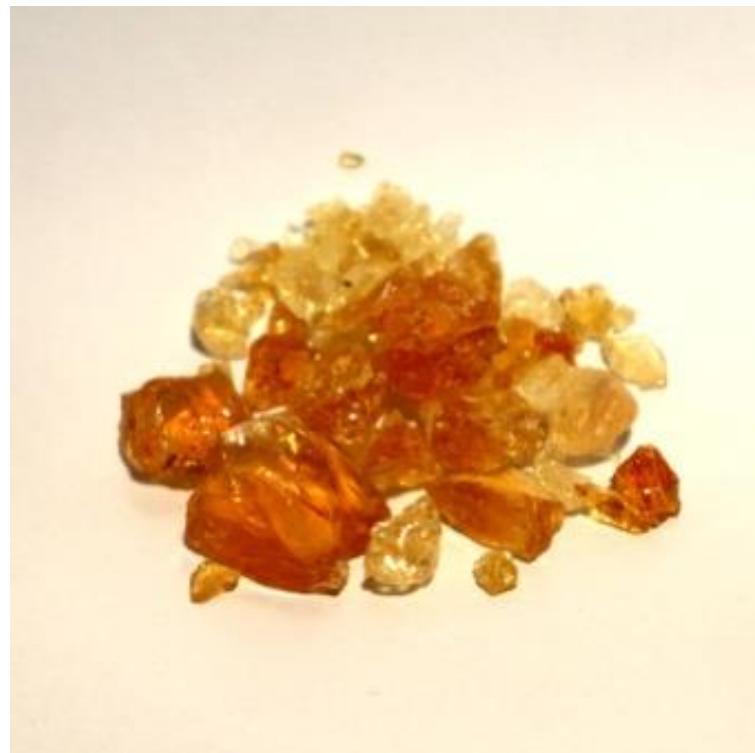
ภาพที่ 44 : กาวยางไม้ หรือ Gum Arabic ใบนี้เดอร์ชีงเมื่อผสมกับผงสีแล้ว จะกลা�ຍเป็นสีน้ำ
ที่มา : จากผู้วิจัย

สีแต่ละประเภทนั้นเกิดจากการผสมกันระหว่างpigment (pigment) กับสารที่ทำปฏิกิริยาให้ผงสีจับตัวกันเป็นก้อนจนกลายเป็นเนื้อสี หรือ “ไบน์เดอร์” (Binder) ซึ่งเป็นเดอร์นั้นก็สามารถแบ่งออกเป็น 2 ชนิดหลัก ๆ ด้วยกัน ขึ้นอยู่กับสื่อที่เป็นตัวทำละลาย ได้แก่ 1 น้ำ และ 2 น้ำมัน ยกตัวอย่างเช่นหากผสมผงสีกับ “กาวยาไม้” (Gum Arabic)⁴³ (ภาพที่ 44) ซึ่งมีตัวทำละลาย เป็นน้ำ คุณลักษณะของสีก็จะกลายเป็นสีน้ำ (Water Colour) ในขณะที่สีน้ำมัน (Oil Colour) นั้นเกิดจากผงสีผสมกับ “น้ำมันลินseed” (Linseed Oil) โดยมีสารตัวทำละลายอยู่ในกลุ่มน้ำมัน และหาก เป็นสีอะคริลิก (Acrylic Colour) ก็จะเป็นการผสมกันระหว่างผงสีกับ “เรซิ่น” (Resin) ซึ่งให้คุณสมบัติที่ใกล้เคียงกับสีน้ำมัน คือสามารถเขียนได้ทั้งแบบทึบแสงและโปร่งแสง แต่กลับมีสื่อตัวทำละลายเป็นน้ำ โดยจากประเภทของสีเบื้องต้นนี้ จะนำมาสู่ขั้นตอนการเตรียมสีและการรองพื้นผิวผนัง ซึ่งจะเริ่มต้นจากการผสมผงสี ให้เข้ากับไบน์เดอร์เพื่อให้ได้เนื้อสีที่พร้อมสำหรับการใช้งาน โดยชนิดของไบน์เดอร์ที่ใช้ สามารถเป็นได้ทั้งแบบน้ำและแบบน้ำมัน ขึ้นอยู่กับความต้องการของช่างและความเหมาะสมทางพื้นที่ แต่ควรคำนวณถึงสัดส่วนของผงสีกับสารตัวทำละลายให้สมดุลกันในอัตราส่วนครึ่งต่อครึ่งโดยหากผงสีมากจนเกินไปเนื้อสีจะมีความหนืด เป็นผลให้ไม่สามารถกระจายตัวแทรกซึมไปยังพื้นที่ต่าง ๆ ได้อย่างทั่วถึง และในทางกลับกันหากอัตราส่วนหนักไปทางสื่อตัวทำละลาย เนื้อสีที่ได้ก็จะมีความโปร่งใสจนเกินไป ฉะนั้นการผสมผงสีกับตัวทำละลายจึงควรถูกผสมในสัดส่วนที่สมดุลกัน หลังจากนั้นจึงเริ่มสำรวจพื้นผิวของผนังบริเวณที่จะทำการพิมพ์ ให้มีพื้นผิวที่เรียบและด้าน ไม่ควรพิมพ์สีลงบนผนังที่มีมันวาว เนื่องจากเนื้อสีจะไม่เกาะติดบนพื้นผิวนั้น จางนั้นมีสำรวจพื้นผิวเสร็จสิ้นแล้ว จึงท่าน้ำยาเคลือบผนัง เพื่อให้สีที่จะพิมพ์หลังจากนี้สามารถยึดเกาะกับพื้นผนังได้ดียิ่งขึ้น ซึ่งจะส่งผลต่อความคงทนของ漉ดลายในอนาคต โดยน้ำยาเคลือบผนังนี้จะขึ้นอยู่กับชนิดของสีที่ใช้ หากเป็นสีที่ละลายด้วยน้ำ ชนิดของน้ำยาเคลือบก็จะเป็นสูตรน้ำ หากเป็นสีที่มีตัวทำละลายเป็นน้ำมัน ชนิดของน้ำยาเคลือบก็จะเป็นสูตรน้ำมันเช่นกัน⁴⁴

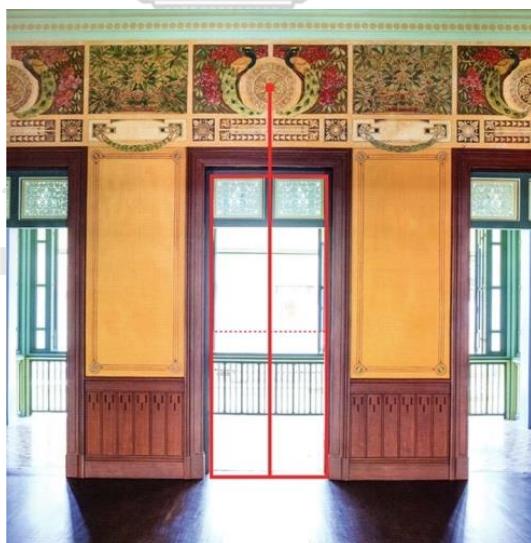
ภาพที่ 45 :จุดนำสายตาของลายประดับควรจะถูกวางในตำแหน่งศูนย์กลางเดียวกับส่วนประกอบสำคัญของห้อง เช่นประตู

ภาพประกอบนี้มาจากห้องขั้น 2 ของวีอนพระยาครีรัมภาราช

เมื่อได้เส้นสำหรับกำหนดระยะเวลาในการวางแม่พิมพ์เรียบร้อยแล้ว สิ่งที่ควรจะดำเนินเป็นลำดับถัดไปคือ ลวดลายประเพณีที่มีจุดนำสายตา เนื่องจากบริเวณนี้มักจะอยู่ที่จุดศูนย์กลางของลายเสมอ ยกตัวอย่างเช่นลายดอกไม้ที่มีดอกเป็นองค์ประกอบเด่นอยู่กึ่งกลางและขนาดข้างด้วยลายพันธุ์ไม้ชัย ขาว หากลายที่จะทำการประดับมีคุณสมบัติข้างต้นนี้ ข้อปฏิบัติที่ควรทำคือ สำรวจพื้นที่ใกล้เคียงลายประดับหากมีส่วนประกอบอื่น ๆ เช่น ประตู หน้าต่าง เตาผิง จุดนำสายตาของลายประดับก็ควรจะถูกวางในตำแหน่งศูนย์กลางเดียวกับส่วนประกอบเหล่านี้ (ภาพที่ 45) เพราะการวางตำแหน่งเช่นนี้จะส่งผลให้องค์ประกอบของห้องเกิดความเป็นระเบียบ การกวาดตามองเพื่อตรวจสอบความเรียบร้อยจะสามารถดำเนินไปได้อย่างราบรื่นปราศจากการที่รบกวนสายตาจากความไม่เป็นระเบียบอย่างไรก็ตามหลังจากที่วางจุดนำสายตาของลายอยู่ที่ส่วนสำคัญของห้องแล้ว ส่วนข้างทั้งสองที่ว่างไปบรรจบกับมุมของห้องก็จะถูกลดความสำคัญไปโดยอัตโนมัติ แม้ลายของผนังอีกมุมจะไม่สามารถเข้ามายกต่อ กันได้สนิทก็ตาม เนื่องจากบริเวณศูนย์กลางของห้องมักจะดึงดูดสายตามากกว่ามุมห้องเสมอ ทว่าในทางกลับกันหากภายในลายประดับเป็นลักษณะที่ไม่ได้มีจุดนำสายตาอย่างชัดเจน การวางลายก็ไม่จำเป็นต้องใช้หลักการข้างต้นนี้แต่กลับสามารถวางลายได้อย่างเป็นอิสระมากกว่า⁴⁵

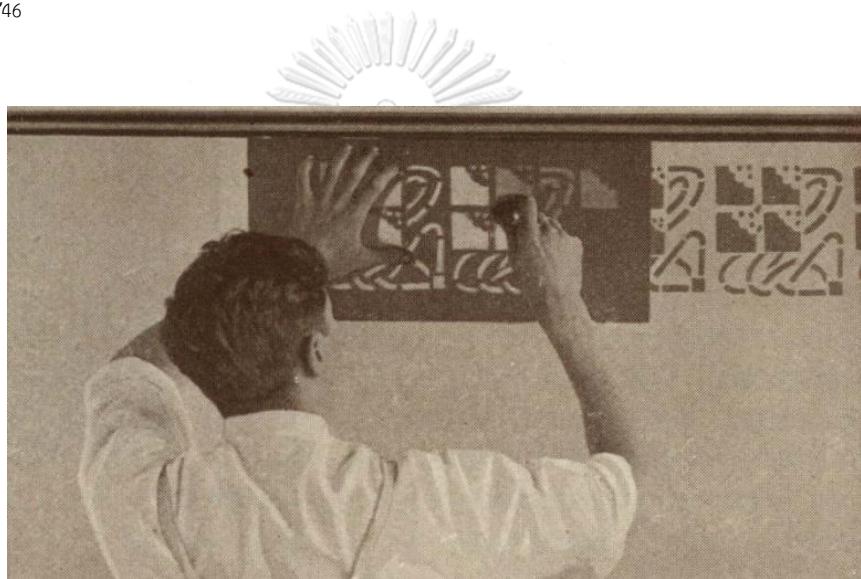
ภาพที่ 46 : แม่พิมพ์ขนาดเล็ก ช่างพิมพ์สามารถใช้มืออีกข้างหนึ่งที่ไม่ได้ถือพู่กันกดยึดแม่พิมพ์ไว้กับผนังได้
ที่มา: The Sherwin-Williams Co. / *Stencils and stencil materials,*
(Cleveland, Ohio, The Sherwin-Williams Co. 2453) 3.

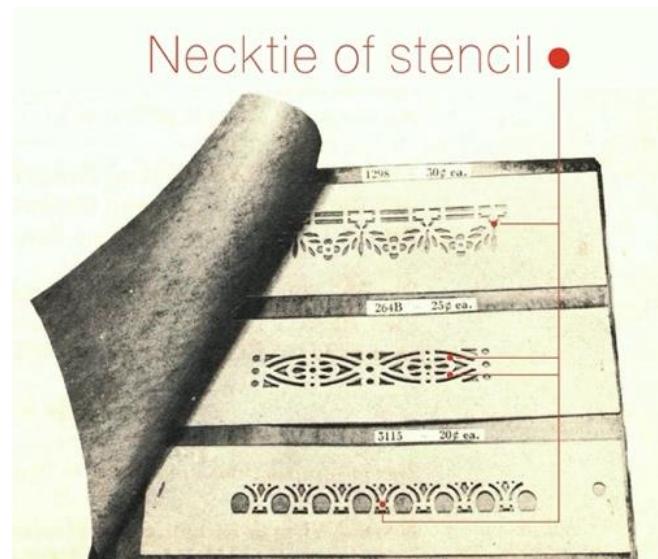
ภาพที่ 47 : ตัวเชื่อมต่อเล็ก ๆ ระหว่างลาย หรือบริเวณที่เรียกว่า “Necktie of stencil”

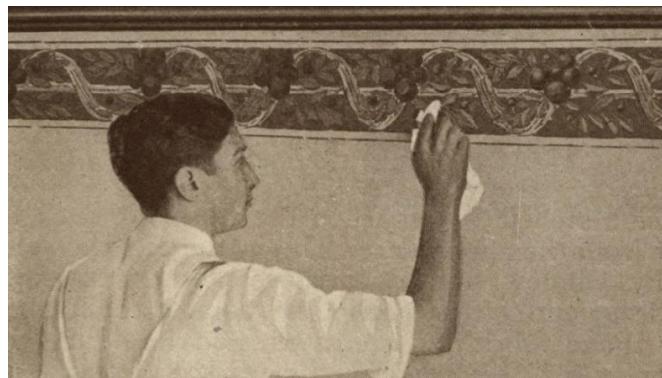
ภาพที่ 49 : การสร้างค่าน้ำหนักส่วนให้กับลวดลายด้วยการใช้ผ้าสะอาดเช็ดสีออก

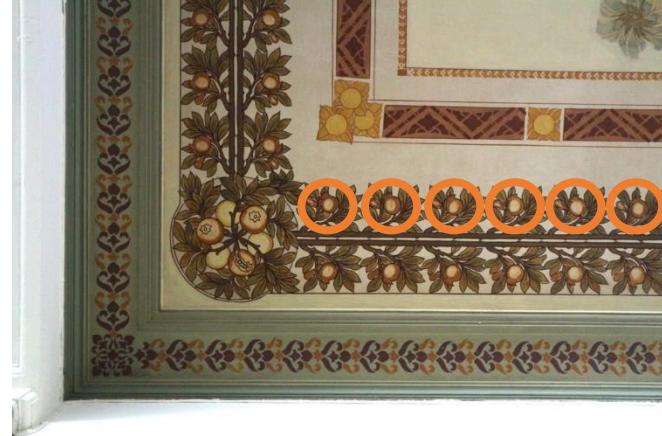
ภาพที่ 50 : บริเวณพื้นที่ส่วนของผลผลไม้เกิดจากการใช้ผ้าสะอาดเช็ดสีออก

เพื่อสร้างส่วนส่วนให้กับวัตถุ ณ โถงทางเดินชั้น 1 พระราชวังพญาไท

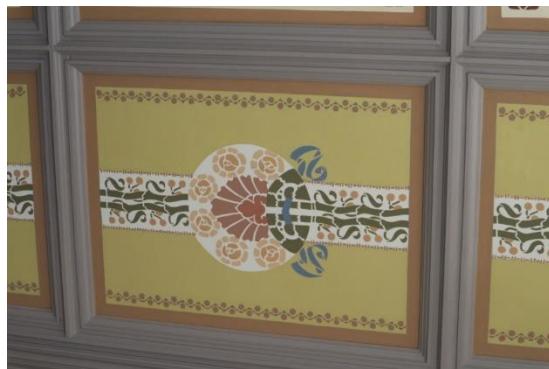
ภาพที่ 51 : การลงสีลายฉลุแบบทีบແဆเป็นระนาบท่ากันทั้งพื้นที่ ณ โถงทางเดินชั้น 2 พระราชวังพญาไท
ที่มา: ผู้เขียน

การลงสีลายฉลุแบบทึบนี้สามารถแบ่งออกได้เป็น 2 ลักษณะเบื้องต้น ได้แก่ 1. การลงสีลายฉลุแบบทึบแสงที่เป็นระนาบท่ากันทั้งพื้นที่ (ภาพที่ 51) เป็นวิธีการที่เรียบง่ายและใช้เวลา น้อยที่สุด โดยเกิดจากการลงสีที่มีปริมาณความเข้มข้นลงบนผนัง จนกระทั่งลักษณะของสีมีความทึบ แสงและสมำเสมอ กันทั่วทั้งพื้นที่ หากลวดลายมีมากกว่าหนึ่งสี ให้ทำการลงสีที่สองในลักษณะเดียวกับ กระบวนการข้างต้น ถัดมาเป็นแบบที่2. การลงสีลายฉลุแบบทึบให้เกิดปริมาตร กรรมวิธีนี้จะถูก แบ่งย่อยออกเป็น 3 ขั้นตอน โดยขั้นตอนแรกเริ่มต้นจากการลงสีเข้มลงบนบริเวณส่วนกลางของ

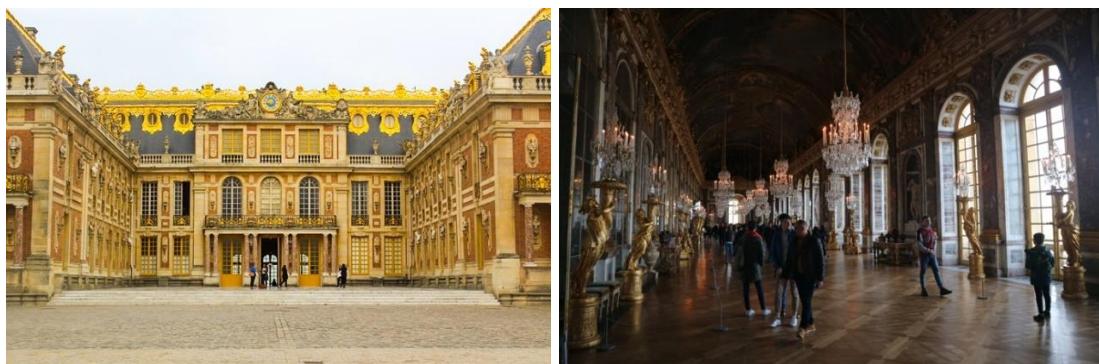
ภาพที่ 53 : ภายนอกและภายในพระราชวังแวร์ซาล (Versaille Palace) ประเทศฝรั่งเศส

ตัวอย่างสถาปัตยกรรมแบบบาโรก (Baroque)

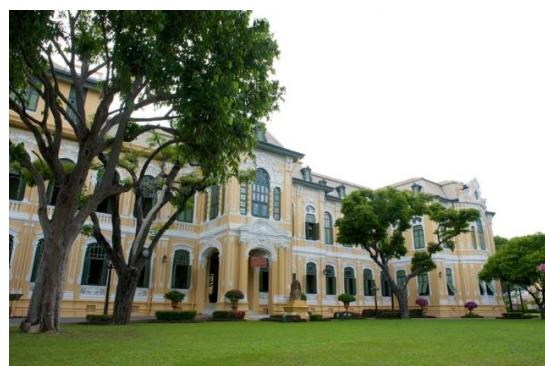
ภาพที่ 54 : วังบางขุนพรหม ตัวอย่างสถาปัตยกรรมแบบบาโรก (Baroque) ในประเทศไทย

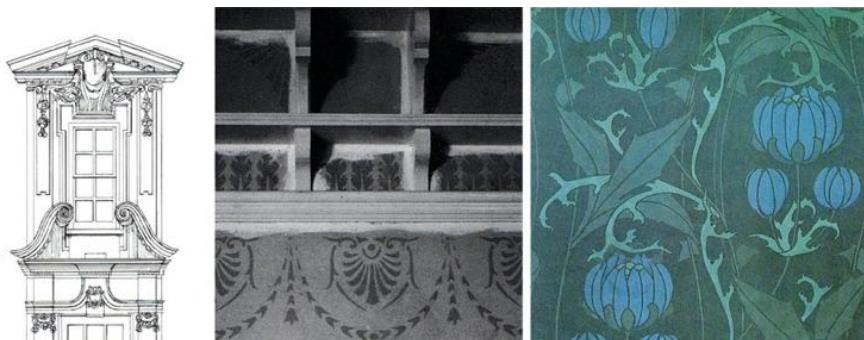
ภาพที่ 56 : ตัวอย่างงานศิลปกรรมแบบบารoque (Baroque) วิกตอเรียน (Victorian) และอาร์ตโนว์ (Art Nouveau)
(เรียงจากชั้ยมาขาว)

3. ศิลปกรรมแบบอาร์ตโนว์โว (Art Nouveau) (ภาพที่ 56) เป็นรูปแบบทางงานศิลปกรรมที่เกิดขึ้นช่วงปลายศตวรรษที่ 19 จนถึงต้นศตวรรษที่ 20 โดยคำว่า "อาร์ตโนว์" (Art Nouveau) เป็นภาษาฝรั่งเศสซึ่งจะมีชื่อเรียกที่ต่างกันไปตามแต่ละประเทศในทวีปยุโรปและอเมริกา โดยแรงผลักดันหลักที่ส่งผลให้เกิดงานรูปแบบอาร์ตโนว์นั้นมาจากผลของการปฏิวัติอุตสาหกรรมที่ช่วยให้เทคโนโลยีการผลิตนั้นสามารถสร้างรูปทรงได้หลากหลายยิ่งขึ้นด้วยการดัดหรือการหล่อ จึงเป็นผลให้กลุ่มศิลปินและนักออกแบบสามารถสร้างสรรค์ผลงานได้อย่างหลากหลายด้วยการใช้ทัศนราศุ์ที่มักดัดแปลงมาจากพันธุ์พืช เครื่องเงา ใบไม้ ดอกไม้ และคลีคลายรูปทรงให้มีความอ่อนช้อยยิ่งขึ้น⁵⁸

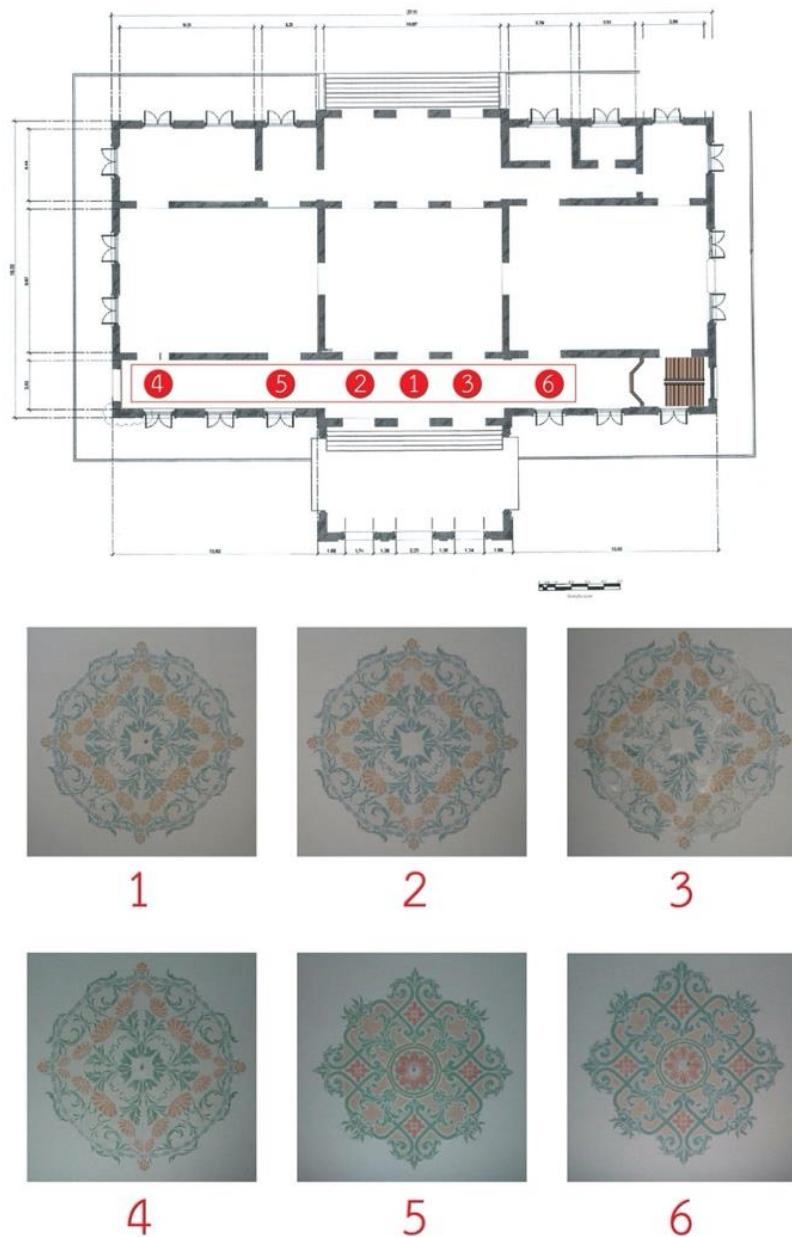
ภาพที่ 57 : ตำแหน่งของลวดลายจิตกรรมประดับภายในเรือนเจ้าพระยาอภัยภูเบศร ชั้น 1 บริเวณโถงทางเดินด้านหน้า
ที่มา : กรมศิลปากร สำนักศิลปากรที่ 5 จังหวัดปราจีนบุรี / ข้อมูลจากผู้วิจัย

ตำแหน่งของลวดลายจิตกรรมประดับภายในเรือนเจ้าพระยาอภัยภูเบศร
ชั้น 1 บริเวณโถงทางเดินด้านหน้า

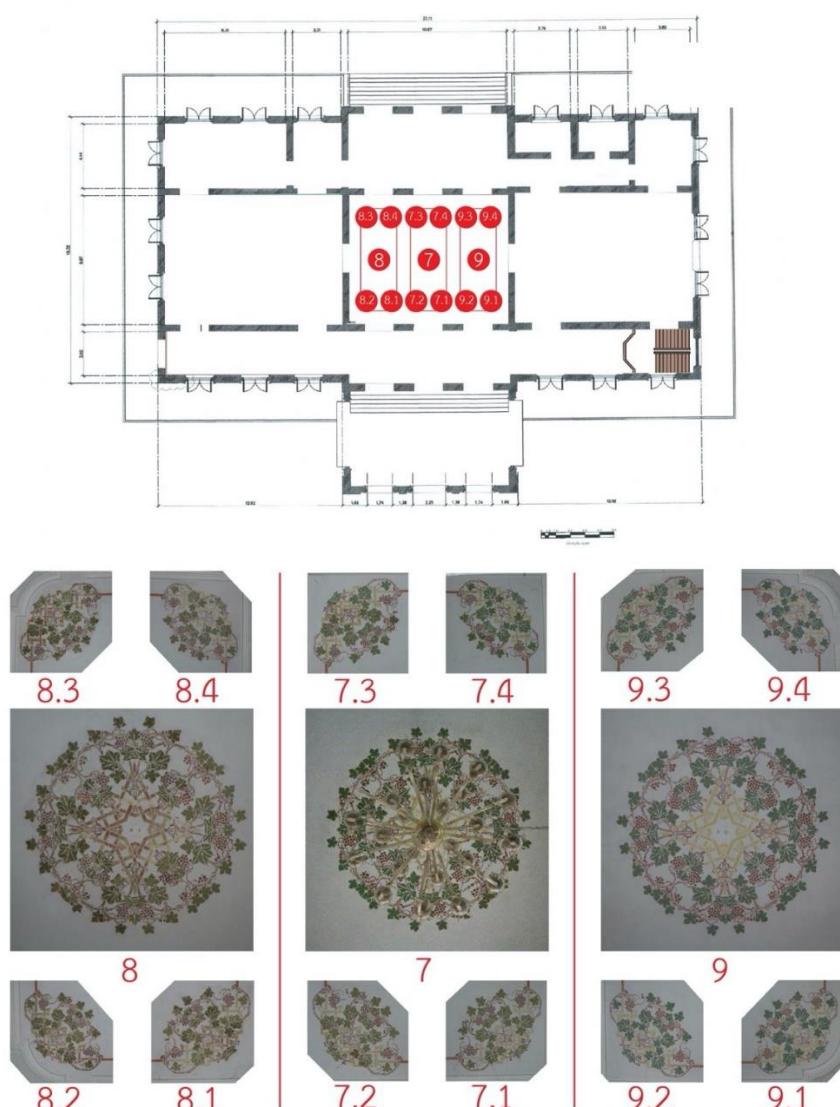
ภาพที่ 58 : ตำแหน่งของลวดลายจิตกรรมประดับภายในเรือนเจ้าพระยาอภัยภูเบศร ขั้น 1 บริเวณห้องโถงกลาง

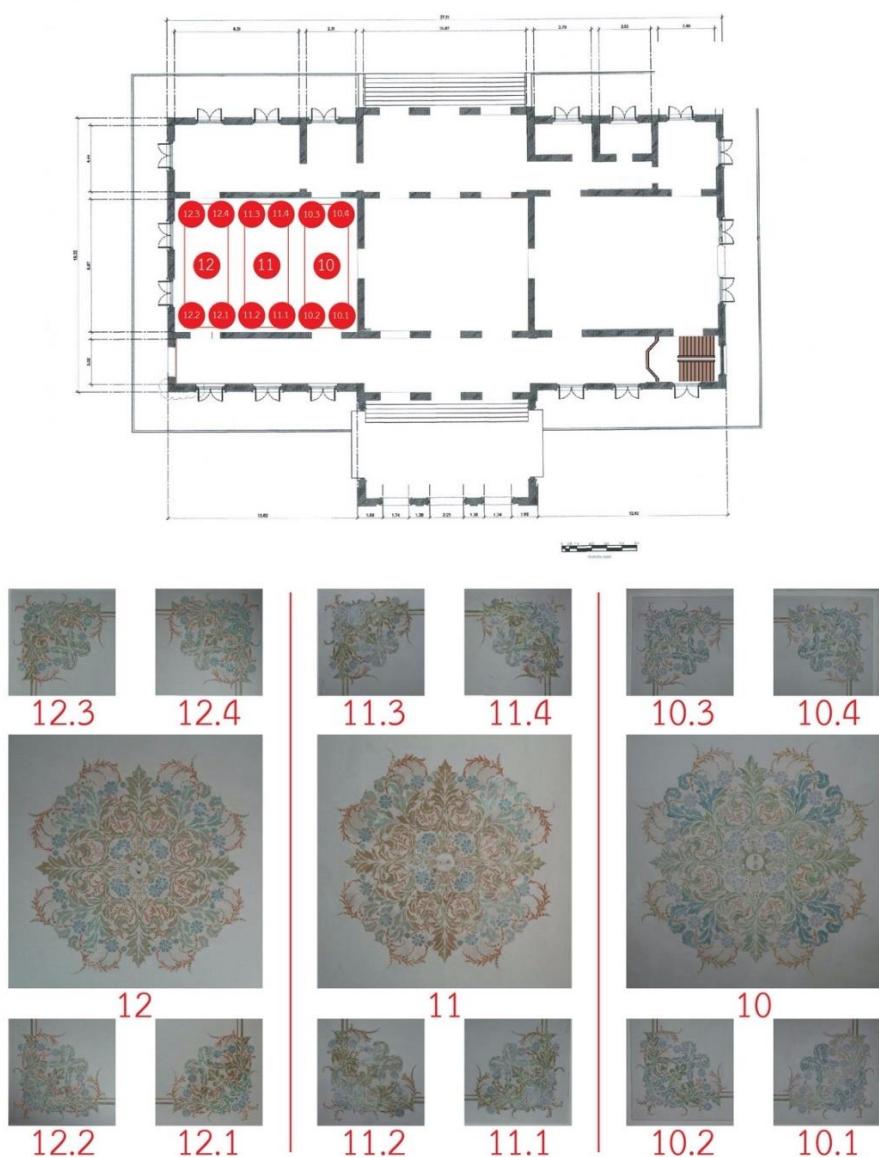
ภาพที่ 59 : ตำแหน่งของลวดลายจิตรกรรมประดับภายในเรือนเจ้าพระยาอภัยภูเบศร ชั้น 1 บริเวณห้องโถงด้านขวา

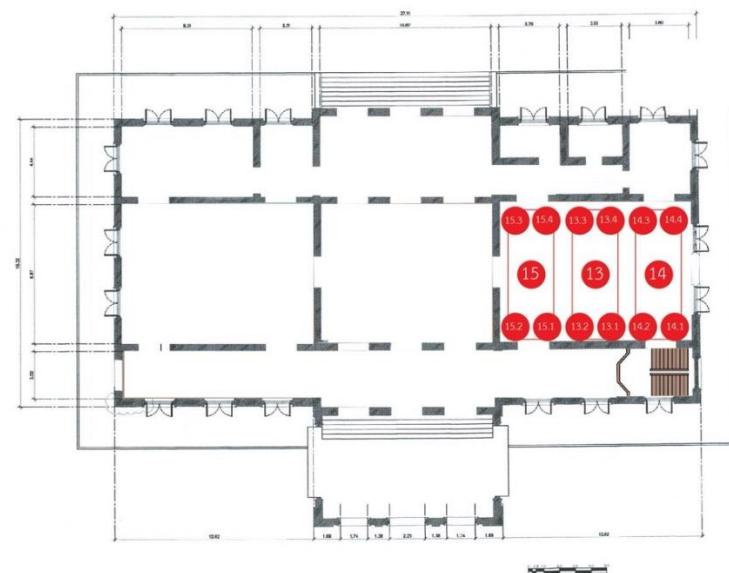
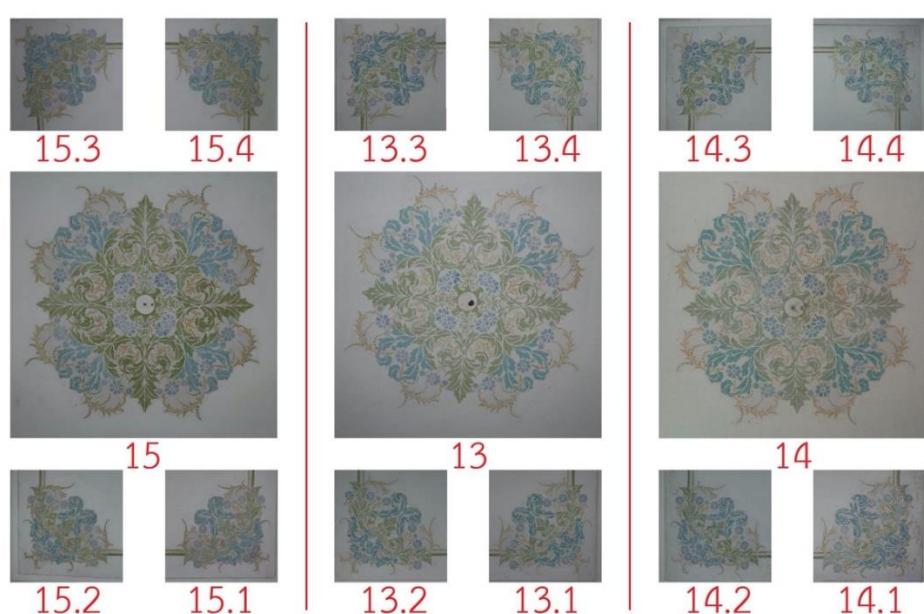
ภาพที่ 60 : ตำแหน่งของลวดลายจิตรกรรมประดับภายในเรือนเจ้าพระยาอภัยภูเบศร ชั้น 1 บริเวณห้องโถงด้านซ้าย
ที่มา : กรมศิลปากร สำนักศิลปากรที่ 5 จังหวัดปราจีนบุรี / ข้อมูลจากผู้วิจัย

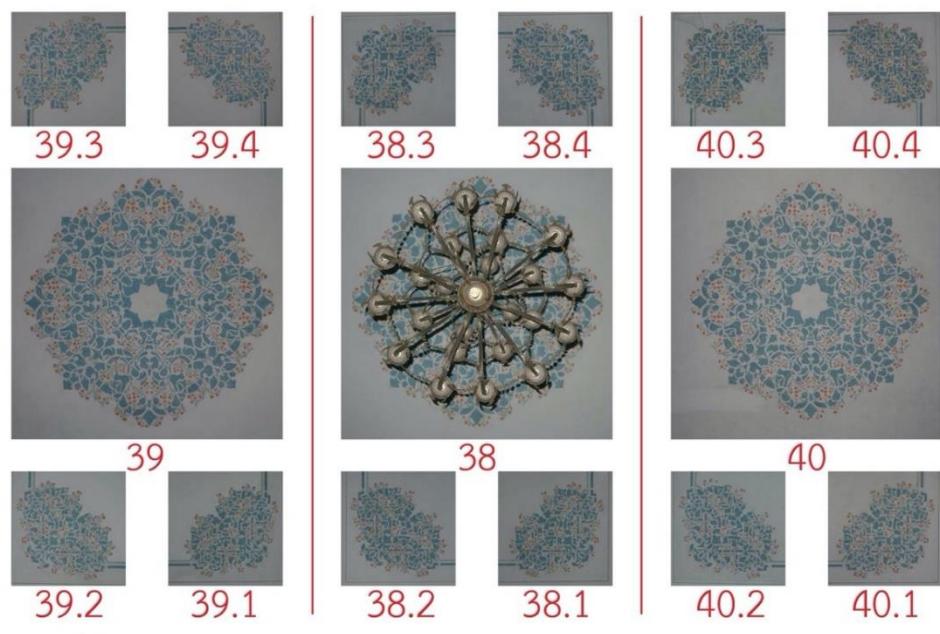
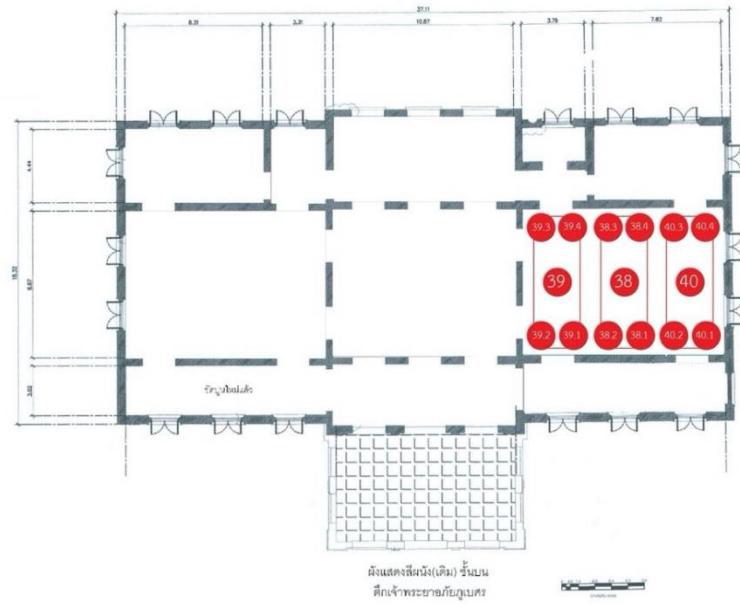
ภาพที่ 65 : ตำแหน่งของลาดลายจิตกรรมประดับภายในเรือนเจ้าพระยาอวัยภูเบศร ชั้น 2 บริเวณห้องโถงด้านซ้าย
ที่มา : กรมศิลปากร สำนักศิลปากรที่ 5 จังหวัดปราจีนบุรี / ข้อมูลจากผู้วิจัย

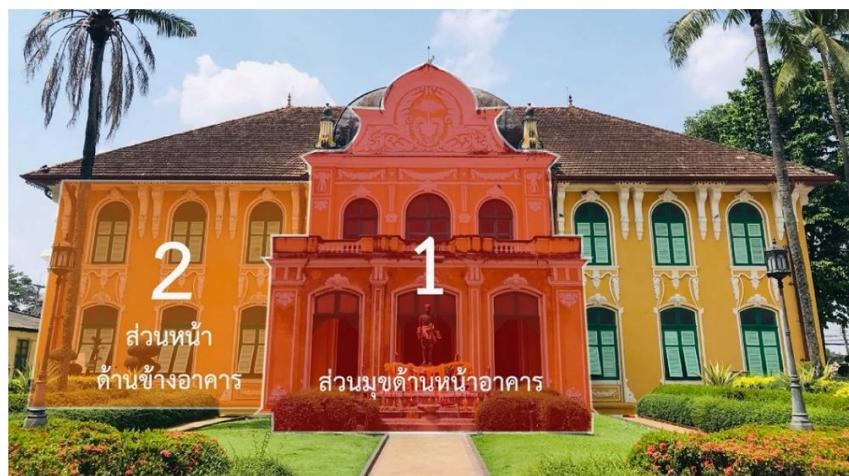
ภาพที่ 67 : ลวดลายประดับส่วนนี้จะถูกแบ่งออกเป็น 2 ส่วน ได้แก่ ส่วนมุขด้านหน้าอาคาร กับส่วนหน้าด้านข้างอาคาร
ที่มา : ผู้จัดทำ

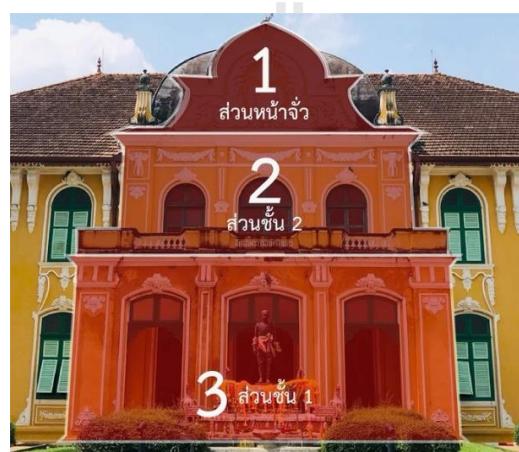
ภาพที่ 68 : พื้นที่ส่วนมุขด้านหน้าอาคารจะถูกแบ่งออกเป็น 3 ส่วน ได้แก่ 1. หน้าจั่ว 2. ชั้นสอง 3. ชั้นหนึ่ง
ที่มา : ผู้จัดทำ

1. ส่วนหน้าจั่ว พื้นที่ส่วนนี้เป็นระนาบอยู่บริเวณบนสุดของอาคาร ช่วงด้านหน้ามีลวดลายประติมากรรมประดับรวมกันทั้งหมดหนึ่งชุด โดยแบ่งออกได้เป็น 4 ส่วน ได้แก่ (ภาพที่ 69)

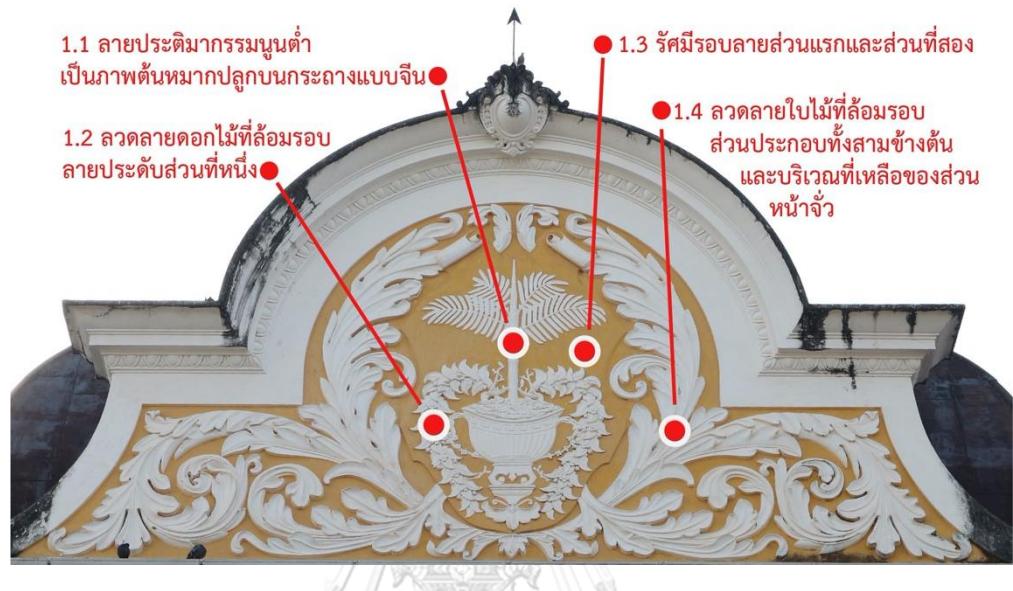
ภาพที่ 69 : พื้นที่หน้าจั่วมีลวดลายประติมากรรมประดับหนาแน่นชุด ซึ่งสามารถแบ่งออกได้ 4 ส่วน

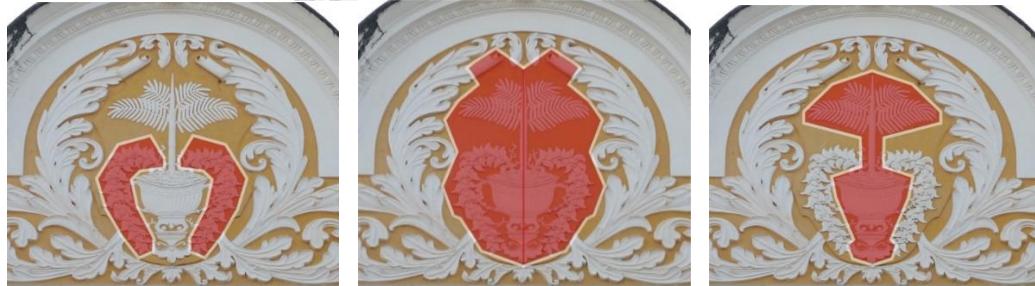
ภาพที่ 70 : (ภาพซ้าย) ลายประติมากรรมประดับส่วนหน้าจั่ว

ส่วนที่ 1.1 ลายประติมากรรมมูนต์ต่าเป็นภาพดันมากปลูกบนกระถางแบบเจ็น

ภาพที่ 72 : (ภาพขวา) ลายประติมากรรมประดับส่วนหน้าจั่ว ส่วนที่ 1.3 รัศมีรอบลายส่วนแรกและส่วนที่สอง

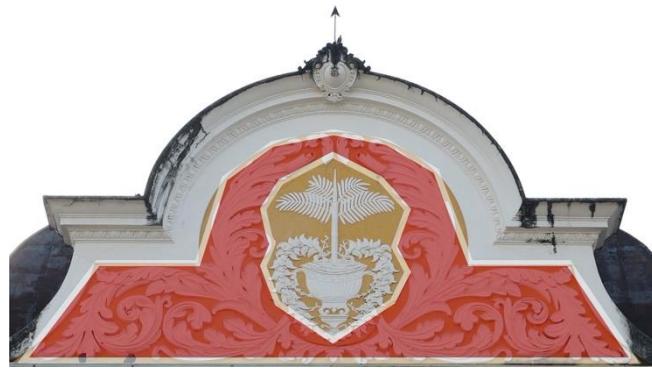
ภาพที่ 73 : ลายประดิษฐกรรมประดับส่วนหน้าจั่ว ส่วนที่ 1.4 ลวดลายใบอโภแคนธัส(acanthus)
ที่ล้อมรอบส่วนประกอบทั้งสามข้างด้านและบริเวณที่เหลือของส่วนหน้าจั่ว

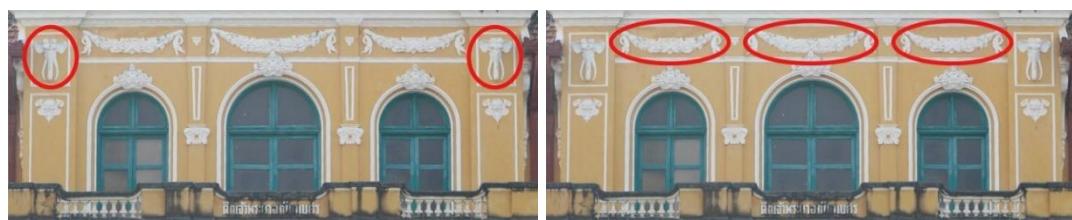
ภาพที่ 74 : (ภาพซ้าย) ประติมารมประดับ ชั้นสองบริเวณมุขด้านหน้าส่วนที่ 2.1 ประติมารมประดับรูปช้าง
ที่มา : ผู้จัด

ภาพที่ 75 : (ภาพขวา) ประติมารมประดับ ชั้นสองบริเวณมุขด้านหน้า ส่วนที่ 2.2 ลวดลายประติมารมประดับเป็นลักษณะ
“ช่อระย้า”
ที่มา : ผู้จัด

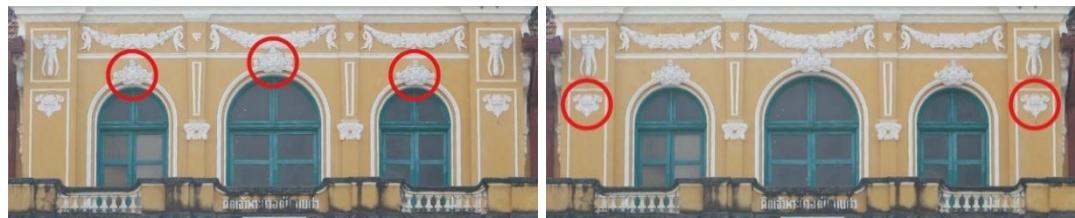
ภาพที่ 76 : (ภาพซ้าย) ประติมกรรมประดับ ชั้นสอง บริเวณมุขด้านหน้า ส่วน 2.3 ลวดลายประติมกรรมประดับ “รูปโล่”
ที่มา : ผู้วิจัย

ภาพที่ 77 : (ภาพขวา) ประติมกรรมประดับ ชั้นสอง บริเวณมุขด้านหน้า ส่วนที่ 2.4 ลวดลายประติมกรรมประดับ
ลักษณะคล้ายกับหัวสุกคราทีมลง
ที่มา : ผู้วิจัย

2.4 ลวดลายประติมารมประดับลักษณะคล้ายกับหัวลูกศรทิมลง (ภาพที่ 77) ส่วนปลาย ด้านบนทั้ง 2 ข้างเป็นเส้นที่ม้วนเป็นวงกลม ส่วนกลางช่วงบนเป็นทรงกลมที่มีลายขานบข้าง ด้านล่าง เป็นทรงเหลี่ยมคล้ายกับใบไม้ลายประติมารมประดับชิ้นนี้ จะอยู่ส่วนล่างลงมาจากราย ประติมารมประดับรูปช้าง หรือบริเวณเสาข้างทั้ง 2 ด้านของมุขด้านหน้า ทั้งชั้น 1 และ ชั้น 2

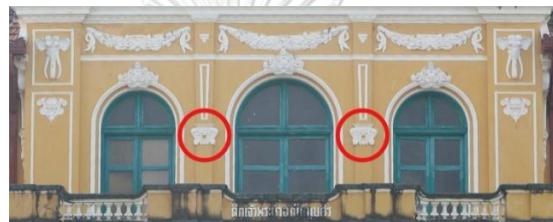
ภาพที่ 78 : ประติมกรรมประดับ ชั้นสอง บริเวณมุขด้านหน้า ส่วนที่ 2.5 ลวดลายประติมกรรมประดับ
“รูปร่างคล้ายกับหัวเส้า”
ที่มา : ผู้วิจัย

2.5 ลวดลายประติมารมประดับ “รูปร่างคล้ายกับหัวเสา” (ภาพที่ 78) ส่วนข้างทั้งสองโค้ง ออกพร้อมกับขอบลงด้านล่าง คล้ายกับลักษณะของปีก ส่วนกลางเป็นวงกลมที่เจาะทะลุแสดงให้เห็นสี พื้นของตัวอาคาร ลวดลายประติมารมประดับส่วนนี้อยู่บริเวณมุขด้านหน้า ช่วงเสา 2 ตัน ระหว่าง ประตูกลาง ในแนวเส้นระดับเดียวกับด้านบนของประตูที่เสมอ กับส่วนล่างของช่องแสง

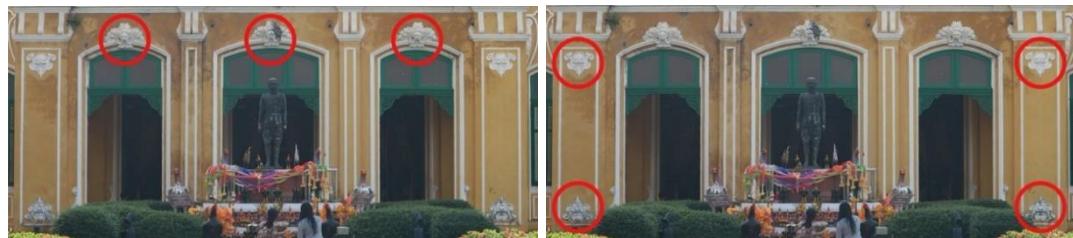
ภาพที่ 79 : (ภาพซ้าย) ประติมากรรมประดับ ชั้นหนึ่ง บริเวณมุขด้านหน้า ส่วนที่ 3.2 ประติมากรรมประดับ ชั้นเดียวกับลายที่ 2.4
ที่มา : ผู้วิจัย

ภาพที่ 80 : (ภาพขวา) ประติมากรรมประดับ ชั้นหนึ่ง บริเวณมุขด้านหน้า ส่วนที่ 3.1 ประติมากรรมประดับ รูปใบหน้า
ที่มา : ผู้วิจัย

ของลาย ส่วนรอบปากเป็นลักษณะของหนวดที่โค้งลงมาด้านล่างพร้อมกับม้วนขึ้นเป็นวงกลม ส่วนล่างสุดเป็นการผูกลายที่เป็นรูปร่างคล้ายกับเครา โดยประติมากรรมประดิษ्टนี้ จะอยู่บริเวณส่วนกลางด้านบนของประตู และหน้าต่างตลอดแนวอาคารของชั้นหนึ่ง

3.2 ประติมากรรมประดับชั้นเดียวกับลายที่ 2.4 แต่มีการกลับด้านลาย กล่าวคือ ลายที่อยู่ช่วงบนของเสาจะอยู่ในลักษณะลูกศรที่ซึ่ง ในขณะที่ด้านล่างเสานั้นลวดลายจะวางกลับทางในลักษณะซึ้ง (ภาพที่ 80)

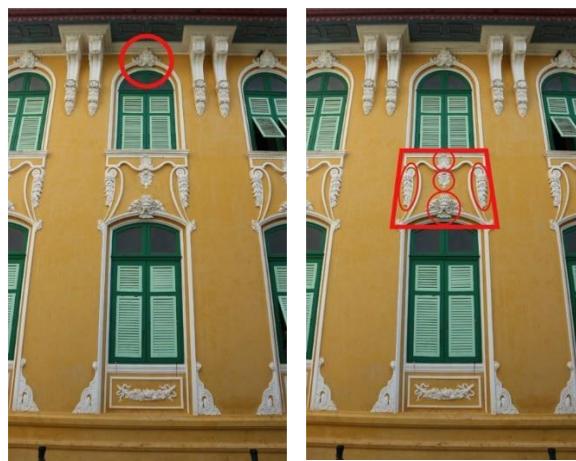
ภาพที่ 81 : (ภาพซ้าย) ประติมารมประดับ ส่วนหน้า ด้านข้างอาคาร ส่วนที่ 4.1 เป็นประติมารมประดับเดียวกับลวดลายที่ 2.3
ที่มา : ผู้จัด

ภาพที่ 82 : (ภาพขวา) ประติมารมประดับ ส่วนหน้า ด้านข้างอาคาร ส่วนที่ 4.2 ประติมารมประดับส่วนนี้จะเชื่อมต่อกันเป็นชุดโดยแบ่งออกเป็น 4 ส่วน
ที่มา : ผู้จัด

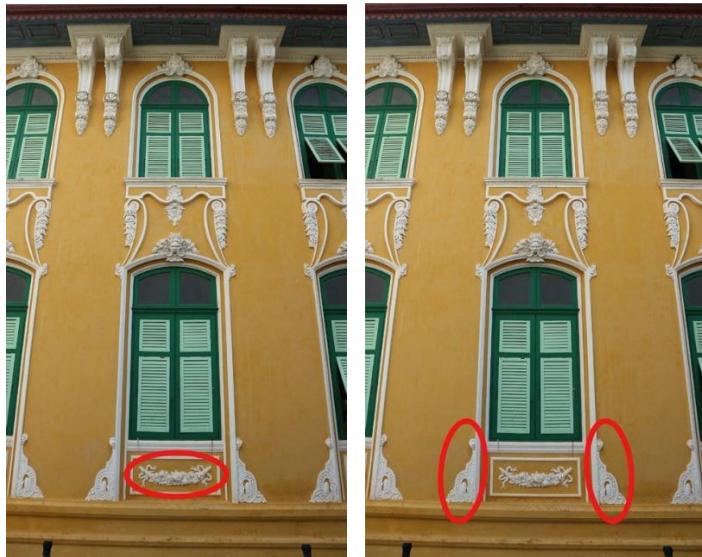
ภาพที่ 83 : (ภาพซ้าย) ประติมากรรมประดับ ส่วนหน้า ด้านข้างอาคาร ส่วนที่ 4.4 ลวดลายประติมากรรมประดับ “ช่อระย้า”
ที่มา : ผู้วิจัย

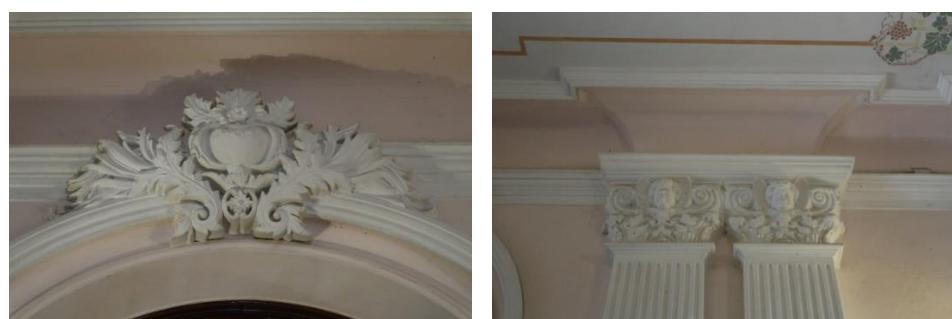
ภาพที่ 85 : (ภาพซ้าย) ประติมากรรมประดับ ภายใน ส่วน 5.1 ลายประติมากรรมประดับ “รูปโล่”
ที่มา : ผู้วิจัย

ภาพที่ 86 : (ภาพขวา) ประติมากรรมประดับ ส่วนหน้า ด้านข้างอาคาร ส่วนที่ 5.2 ลายประติมากรรมประดับ “รูปกามเทพคู่”
ที่มา : ผู้วิจัย

5.1 ลายประติมากรรมประดับ “รูปโล่” (ภาพที่ 85) อยู่บริเวณส่วนกลางเหนือชั้มประตู

5.2 ลายประติมากรรมประดับ “รูปกามเทพคู่” (ภาพที่ 86) อยู่บริเวณหัวเสาข้างประตู

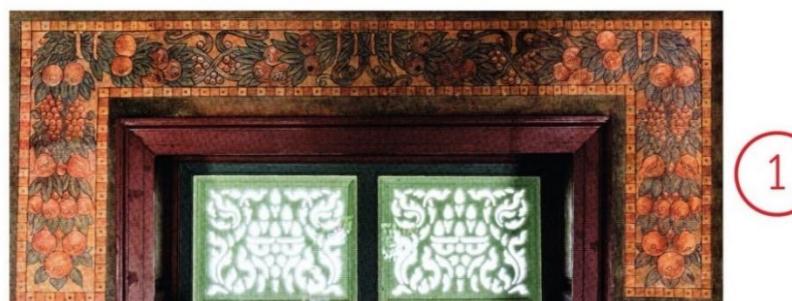
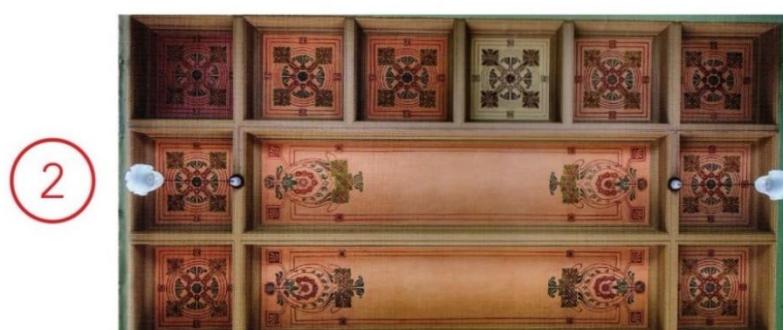
ตำแหน่งของลวดลายจิตรกรรมประดับภายในเรือนพระยาศรีธรรมาราช
ชั้น 1

ภาพที่ 90 : ลวดลายจิตรกรรมประดับภายในเรือนพระยาศรีธรรมาราช ชั้นหนึ่ง
ที่มา : บริษัท ชัยแก้ว / หนังสือเรือนพระยาศรีธรรมาราช, (กรุงเทพฯ, สำนักพิมพ์ บริษัท พลัสเพรส จำกัด 2557) 64,77.
