ตลาดลายจิตรกรรมและประดิษฐกรรมประดับเรือนเจ้าพระยาอภัยภูเบศร

DECORATIVE ORNAMENTS OF PAINTINGS AND SCULPTURES IN CHAOPHRAYA
ABHAIBHUBEJHR

A Thesis Submitted in Partial Fulfillment of the Requirements
for the Degree of Master of Fine and Applied Arts in Visual Arts
Department of Visual Arts
FACULTY OF FINE AND APPLIED ARTS
Chulalongkorn University
Academic Year 2021
Copyright of Chulalongkorn University

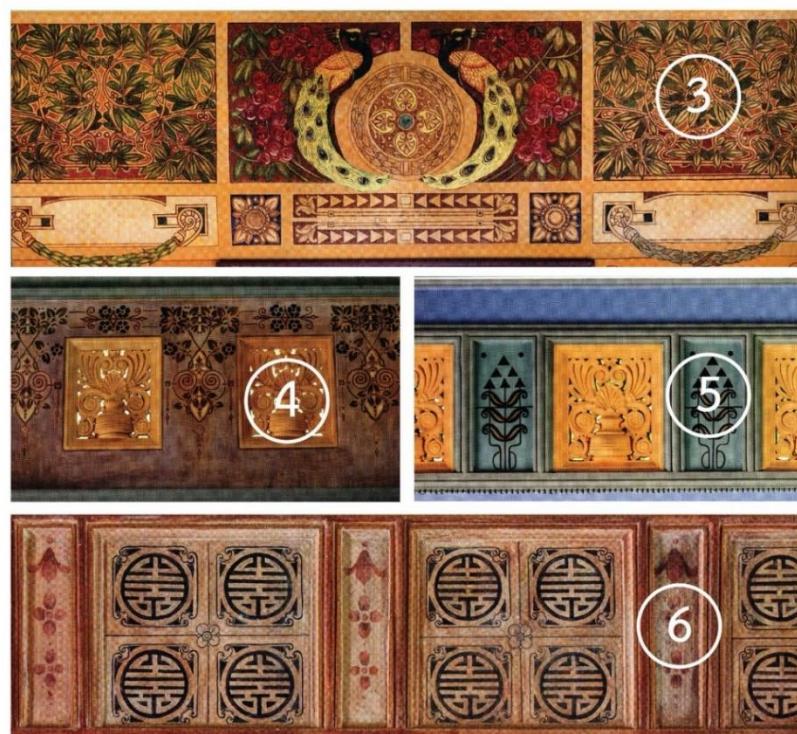
ตำแหน่งของลวดลายจิตรกรรมประดับภายในเรือนพระยาศรีธรรมอิราช
ชั้น 2

ภาพที่ 91 : ลวดลายจิตรกรรมประดับภายในเรือนพระยาศรีธรรมอิราช ชั้นสอง
ที่มา : บริษัท ชูเก้า / หนังสือเรือนพระยาศรีธรรมอิราช, (กรุงเทพฯ, สำนักพิมพ์ บริษัท พลัสเพรส จำกัด 2557) 68,76.

6. ລາດລາຍຈິຕຣກຣມປະຕັບລາຍຈືນ ບົຣເວນທ້ອງລອງ ທີ່ຮູ້ທ້ອງບັນໄດ້ໜັ້ນສອງ (ກາພທີ 91) ລັກໜະຂອງລາດລາຍເປັນຮຸປະບົນຈືນ ຈຶ່ງເປັນກາພິມ໌ລາຍເລື່ອຍແບບຫ່ອງລາຍຕ້ານໜ້າ

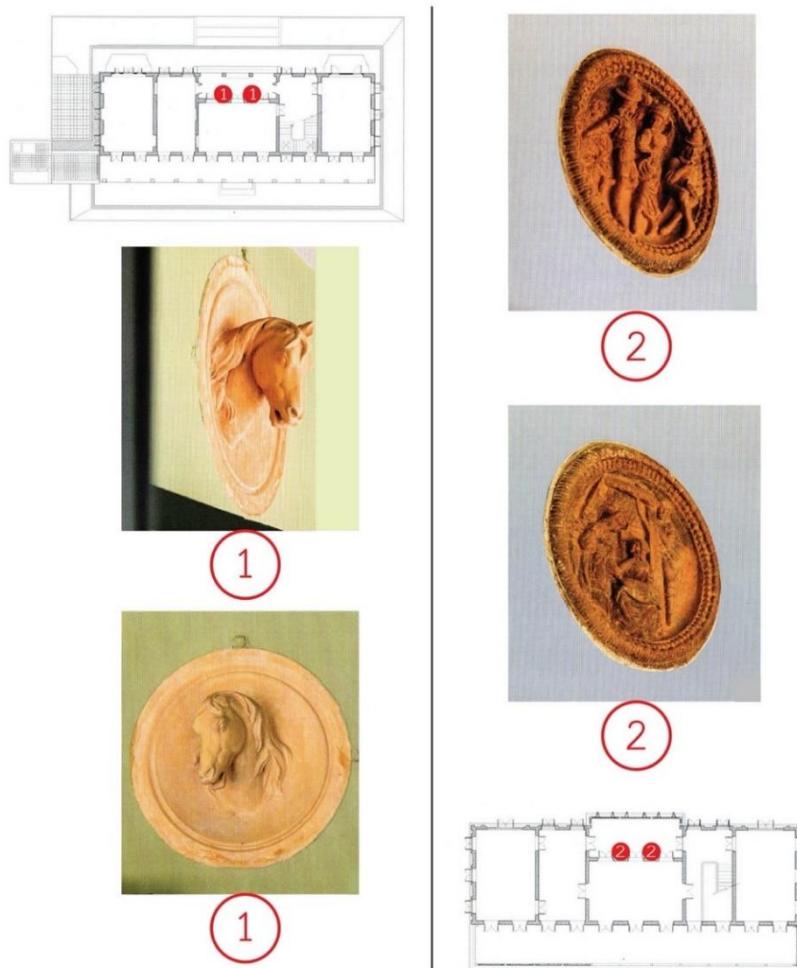
ภาพที่ 92 : ลวดลายประติมากรรมประดับ เรือนพระยาศรีธรรมราช ชันหนึ่ง และชันสอง

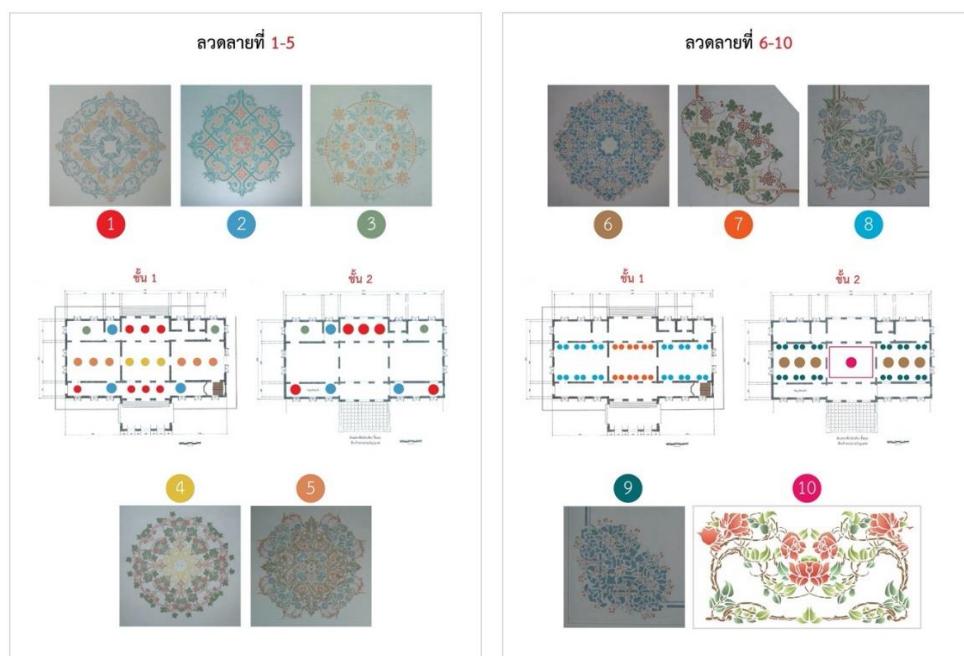
ภาพที่ 94 : ลวดลายจิตรกรรมประดับภายในเรือนเจ้าพระยาอภัยภูเบศรแบบที่ 1-10 พร้อมการระบุตำแหน่งภายใต้อาคาร
ที่มา : ผู้จัด

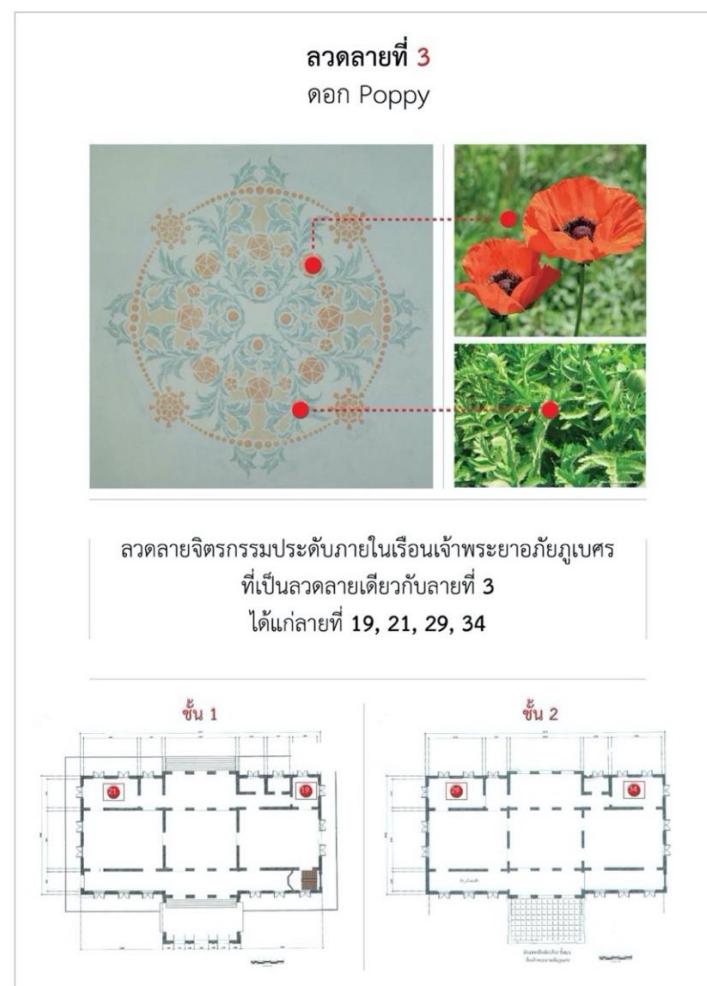
ภาพที่ 97 : ดอก “ปือปี้” ต้นแบบของลวดลายจิตรกรรมประดับภายใต้ร่มเมืองในเรือนเจ้าพระยาอภัยภูเบศร แบบที่ 3
ที่มา : ผู้จัด

ลวดลายแบบที่ 3 เป็นการคลีคลายรูปทรงมาจากดอก “ปือปี้” (Poppy)⁶⁶ โดยส่วนดอกจะมีสีแดงส้ม กลีบมีลักษณะเป็นแผ่นที่หับซ้อนกันโดยเริ่มต้นมาจากจุดศูนย์กลางของดอกที่ปรากฏส่วนของเกสร ช่วงใบมีสีเขียวพร้อมทั้งเป็นหยักและلونเล็กตลอดส่วนข้างของใบ ซึ่งหากพิจารณาภายในภาพของดอก “ปือปี้” นี้จะพบว่าส่วนดอกและใบนั้นมีความสอดคล้องกับรูปร่างของลวดลายที่ 3 โดยสามารถพิจารณาได้จากส่วนดอกของลวดลายสีแดงส้มที่ปรากฏการคลีคลายรูปทรงมาจากดอกปือปี้อันมีลักษณะแบบและเรียงตัวกันในร่มเมืองกลม จนกล้าย เป็นรูปทรงของดอกพร้อมทั้งซ้อนกลีบเล็กอยู่บริเวณร่มเมืองนอกอีกชั้นหนึ่ง ส่วนใบมีสีเขียวเป็นหยักและกระจายตัวอยู่ทั่วด้านข้างของใบ อีกทั้งหัศนธาตุและทิศทางของใบนั้นยังแสดงถึงความหยักซึ่งเป็นจุดเด่นของใบดอกปือปี้ได้อย่างชัดเจนอีกด้วยกัน (ภาพที่ 97)

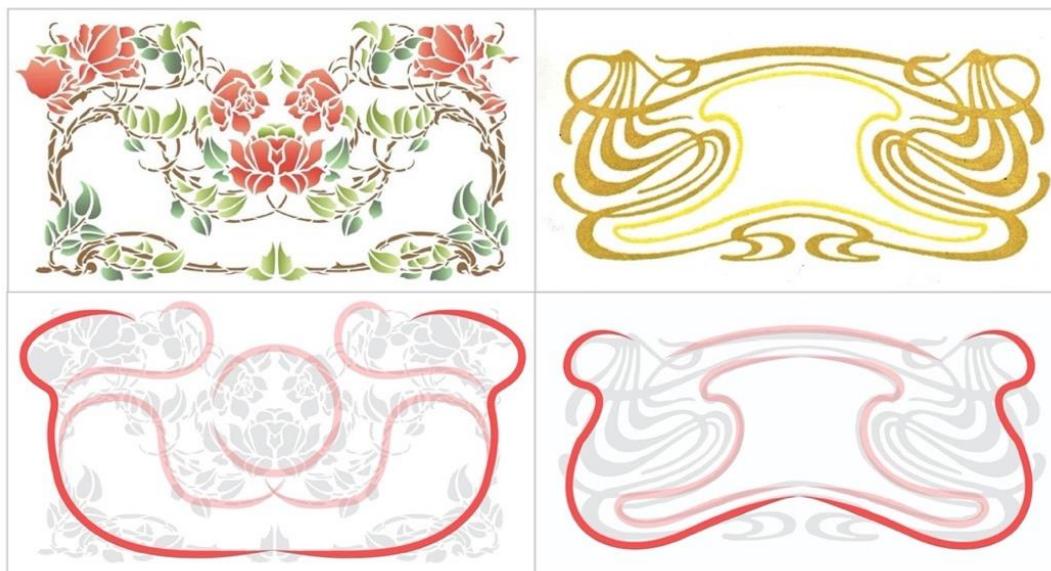
ภาพที่ 105 การเปรียบเทียบรูปแบบและโครงสร้างของลวดลายระหว่างลวดลายประดับภายในเรือนเจ้าพระยาอภัยภูเบศร กับโครงสร้างของลวดลายศิลปะตะวันตกแบบ "อาร์ตโนวโ" (Art Nouveau)
ที่มา : ผู้วิจัย / สำนักศิลปการที่ 5 ปราจีนบุรี และ สำนักสถาปัตยกรรม กรมศิลปากร,
“รายงานการอนุรักษ์จิตรกรรมฝาผนังภายในอาคารเจ้าพระยาอภัยภูเบศร” 29.

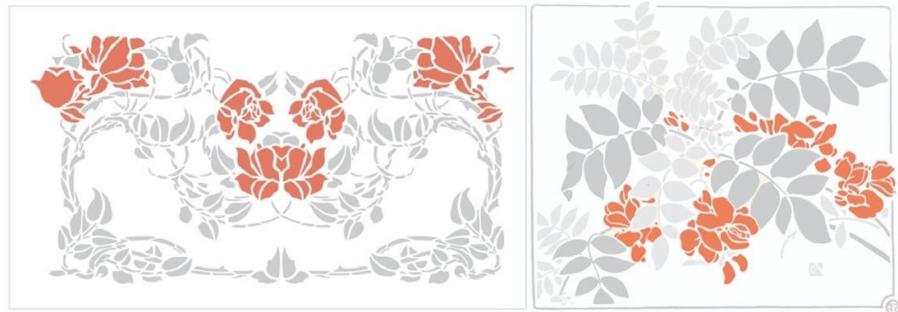
ກາພທີ 106 ກະບວນກາກາຄື່ຄລິບຮູ່ທຽບຂອງດອກຖາບ

สำหรับกระบวนการคิดในการลดTHONรูปทรงดอกกุหลาบเริ่มต้นจากข้อจำกัดของเทคนิคแม่พิมพ์ลายฉลุ (Stencil) เป็นอันดับแรกที่จำเป็นต้องมีจุดยึดลาย (Necktie of Stencil) จึง

ส่งผลให้ลวดลายต่าง ๆ ที่อยู่ภายในกรอบของแม่พิมพ์ลายฉลุจึงจำเป็นต้องมีเส้นแบ่งลาย ซึ่งเส้นแบ่งนี้คือส่วนที่บ่งชี้ให้ทราบถึงลักษณะการลดทอนรูปทรงของดอกกุหลาบแบบศิลปะอาร์ตโนวโ โดยเป็นการแบ่งส่วนประกอบของกุหลาบออกเป็นกลีบ จากการใช้เส้นแบ่งเป็นรูปทรงของกลีบแยกออกจากกัน (ภาพที่ 106) ซึ่งลักษณะที่ปรากฏนั้นจะพบลายดอกกุหลาบทั้งแบบมุมข้างและมุมเฉียงโดยแสดงให้เห็นถึงหลักทัศนียวิทยาของดอกไม้ได้อย่างชัดเจนที่นำสายตาจากกลีบด้านนอกแล้วค่อย ๆ ทับซ้อนกันสู่ส่วนกลางของโครงสร้างลาย

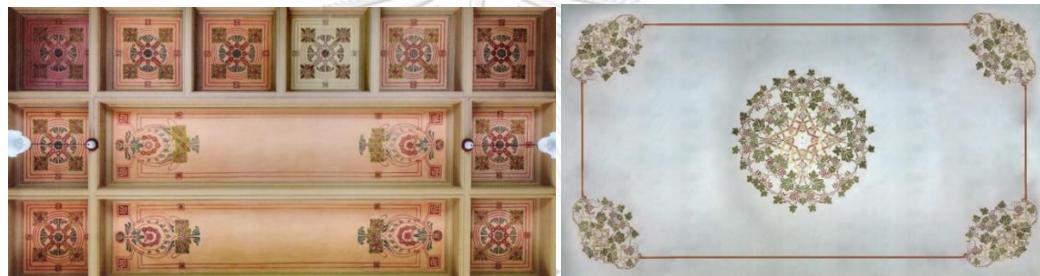
ກາພທີ 107 ຮູ່ປະບຸຂອງລວດລາຍຢ່ອຍທີ່ມີກຳປະບຸກັນເປັນຫົ່ງຊຸດ ທີ່ລວດລາຍລັກຂົນນະນີ້ຈະປາກູ້ທັງໃນເຮືອນພະຍາສຶກປະວັນຕກ
ແລະເຮືອນເຈົ້າພະຍາອກັງກູບເບສຣ

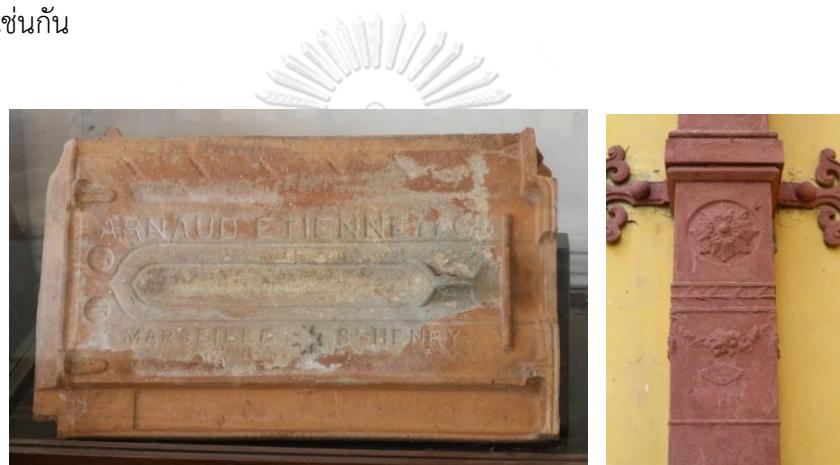
ภาพที่ 109 : (ภาพซ้าย) แผ่นกระเบื้องมุ่งหลังคาที่ปรากฏชื่อบริษัทผู้ผลิตใต้แผ่น

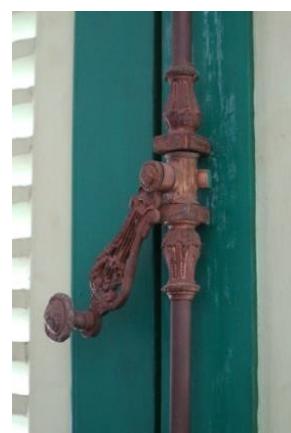
ภาพที่ 111 : ตัวล้อคห้าต่าง

โดยพิจารณาได้จากแผ่นกระเบื้องที่ปรากฏชื่อบริษัทผู้ผลิตอยู่บริเวณใต้แผ่น (ภาพที่ 109) รวมถึงท่อน้ำฝนที่ปรากฏตราบริษัทของผู้ผลิต (ภาพที่ 110) ตัวล้อคห้าต่าง (ภาพที่ 111) และพื้นกระเบื้อง (ภาพที่ 112) รวมทั้งยังสามารถพิจารณาได้จากผลงานชิ้นอื่น ๆ ในประเทศไทยของบริษัท豪華公司 จำกัด (Howarth Erskine & Co., Ltd.) ซึ่งเป็นผู้ก่อสร้างอาคารหลังนี้ เช่น สะพานผ่านฟ้าสีลักษณะคล้ายของเหล็กหล่อที่เป็นไปตามลักษณะแบบยุโรปทั้งสิ้น (ภาพที่ 113) ซึ่ง พัฒนาการการผลิตในประเทศไทย ณ ช่วงเวลาที่ไม่สามารถหล่อชิ้นงานโลหะในลักษณะนี้ได้ ข้อมูลสนับสนุนเหล่านี้จึงอาจเป็นข้อสันนิษฐานที่บ่งชี้ได้ว่าวัสดุส่วนประกอบของเรือนเจ้าพระยาอภัยภูเบศรนั้นเป็นการสั่งนำเข้ามาจากต่างประเทศทั้งสิ้น รวมถึงแม่พิมพ์ของลวดลายจิตรกรรมประดับเหล่านี้ด้วยเช่นกัน

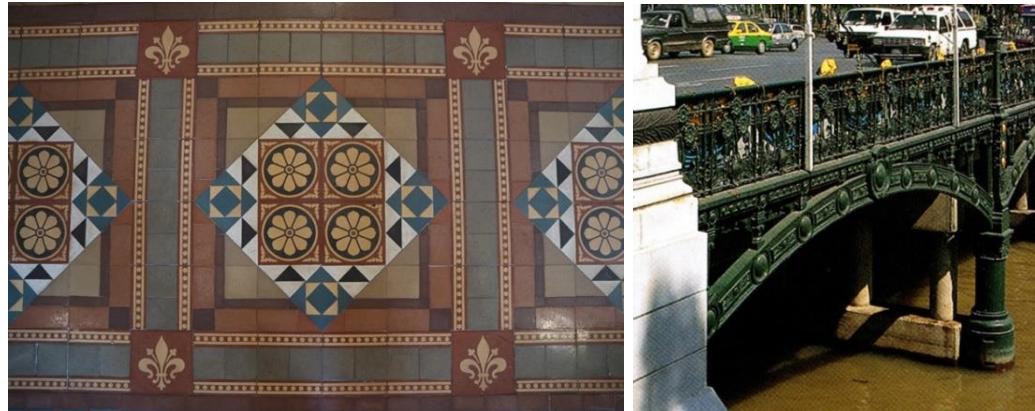
ภาพที่ 112 : (ภาพซ้าย) พื้นกระเบื้องภายใต้เรือนเจ้าพระยาอภัยภูเบศร

ภาพที่ 113 : (ภาพขวา) ลายละเอียดเหล็กหล่อของสะพานผ่านฟ้าลีลาศ หนึ่งในผลงานของบริษัทโอลิเวอร์สกิน

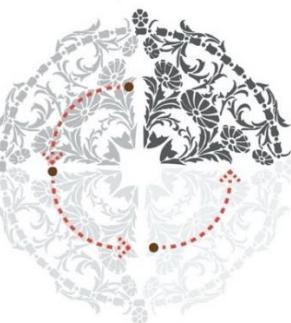
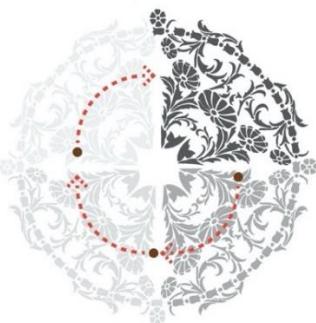
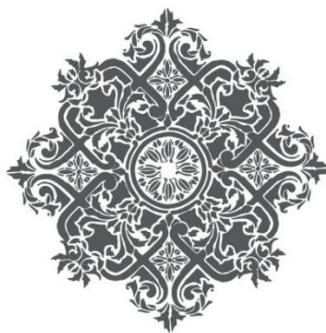
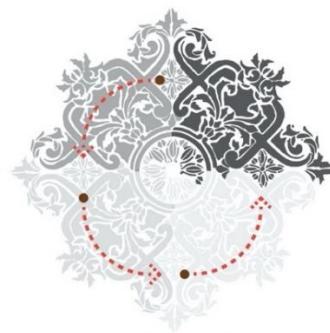
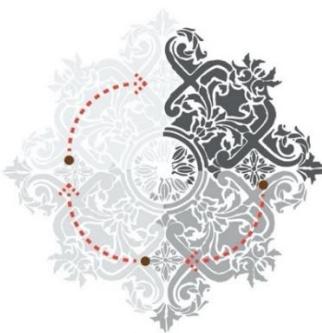
ได้แก่ลายที่ 1, 2, 3, 4, 16, 17, 18, 22, 28, 30, 31, 32

ได้แก่ลายที่ 5, 6, 20, 23, 27, 33

ภาพที่ 114 : การแบ่งแม่พิมพ์ของลวดลายจิตรกรรมประดับภายในเรือนเจ้าพระยาอภัยภูเบศรแบบที่ 1 และ 2

ลายที่หลีกเลี่ยงส่วนที่ถูกเขียนไปในทิศทางที่ถูกต้องนั้นจะช่วยให้การปฏิบัติงานเป็นไปอย่างรวดเร็ว และมีความสมบูรณ์แบบ ซึ่งจะสามารถอธิบายเป็นภาพประกอบได้ดังต่อไปนี้ (ภาพที่ 114-118)

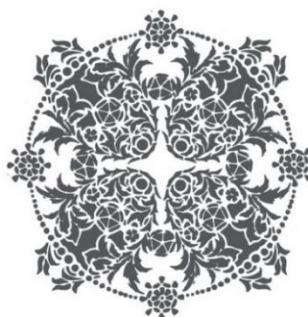
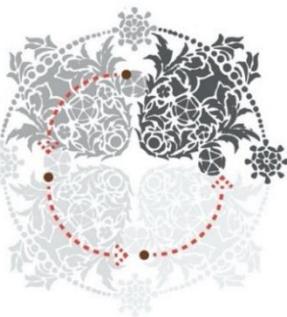
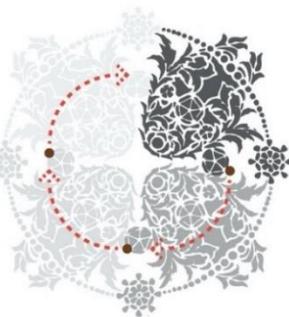
ได้แก่ลายที่ 19, 21, 23, 29, 34

ภาพที่ 115 : การแบ่งแม่พิมพ์ของลวดลายจิตรกรรมประดับภายในเรือนเจ้าพระยาอวัยภูเบศรแบบที่ 3 และ 4

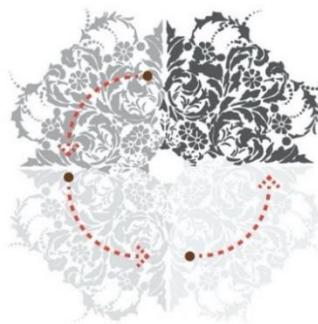
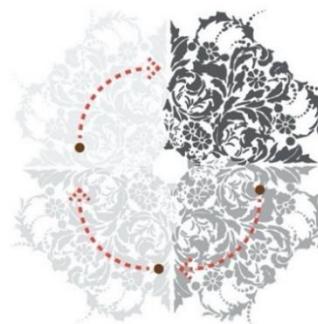
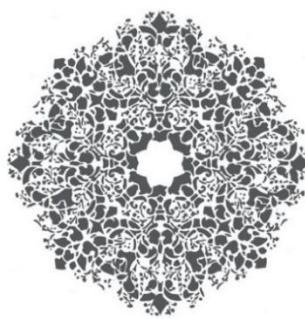
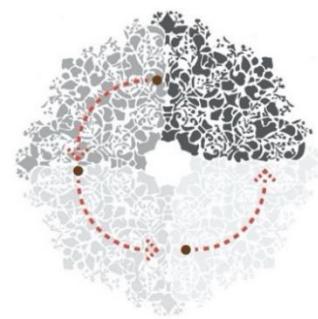
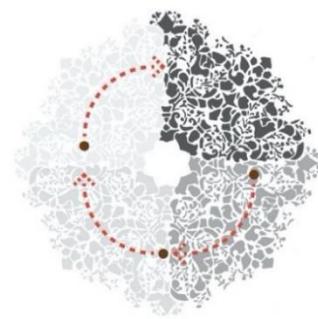
ได้แก่ลายที่ 10, 11, 12, 13, 14, 15

ได้แก่ลายที่ 35, 36, 37, 38, 39, 40

ภาพที่ 116 : การแปลงแม่พิมพ์ของลวดลายจิตกรรมประดับภายในเรือนเจ้าพระยาอภัยภูเบศรแบบที่ 5 และ 6

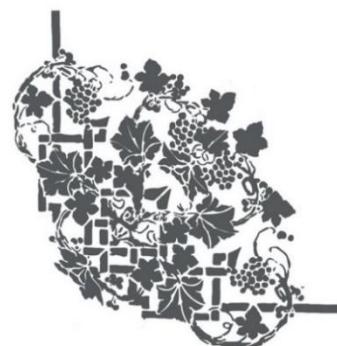
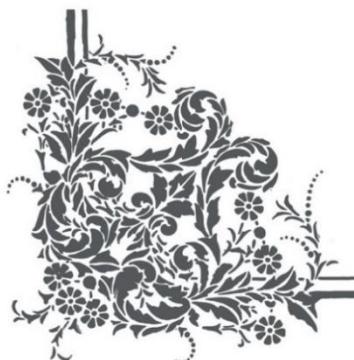
ได้แก่ลายที่ 7.1 - 7.4 | 8.1 - 8.4 | 9.1 - 9.4

ได้แก่ลายที่ 10.1 - 10.4 | 11.1 - 11.4 | 12.1 - 12.4
13.1 - 13.4 | 14.1 - 14.4 | 15.1 - 15.4

ภาพที่ 117 : การแปลงແນ່ພິມພົບຂອງລວດລາຍຈີຕຽກຮົມປະຕັບກາຍໃນເຮືອນເຈົ້າພຣະຍາອກັງກູບເບຣແບບທີ 7 ແລະ 8

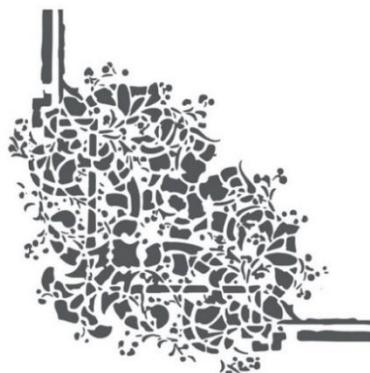
ได้แก่ลายที่ 35.1 - 35.4 | 36.1 - 36.4 | 37.1 - 37.4
38.1 - 38.4 | 39.1 - 39.4 | 40.1 - 40.4

ภาพที่ 118 : การแบ่งแม่พิมพ์ของลวดลายจิตกรรมประดับภายในเรือนเจ้าพระยาอภัยภูเบศรแบบที่ 9 และ 10

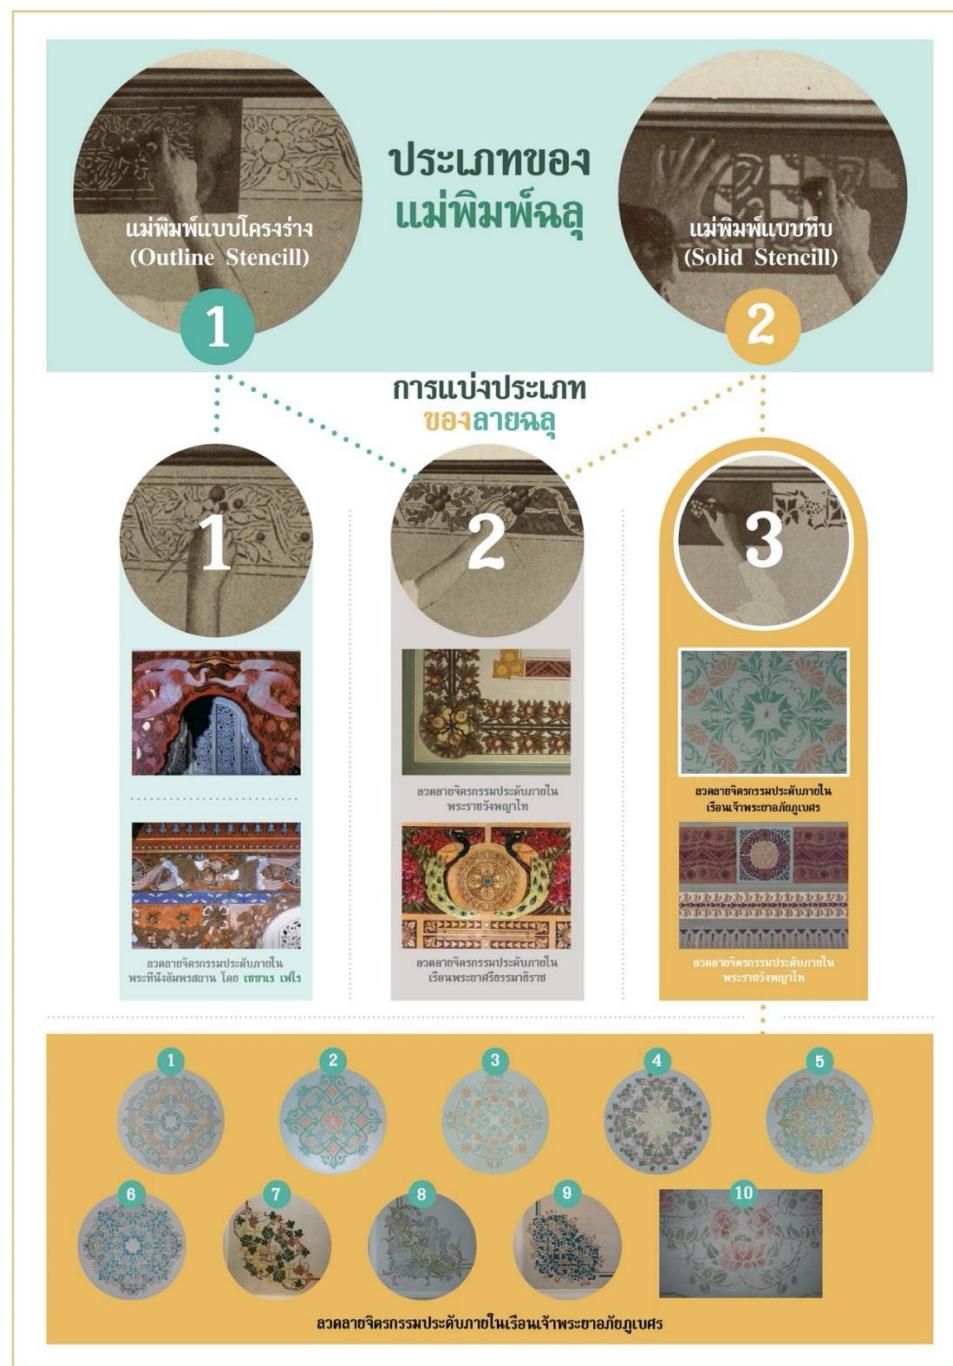
ภาพที่ 119 : ภาพประกอบแสดงการแบ่งประเภทของลวดลายฉลุ

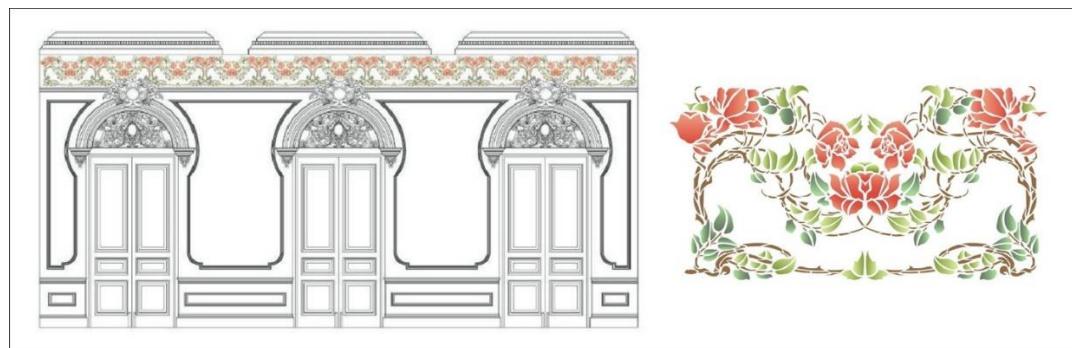
ภาพที่ 126 : ลวดลายดอกกุหลาบประดับห้องโถงกลางชั้นสองภายในเรือนเจ้าพระยาอภัยภูเบศร

ข้อมูลเหล่านี้จึงย้อนกลับมาแสดงให้เห็นถึงความสอดคล้องของลวดลายดอกกุหลาบประดับในห้องโถงกลางชั้นสองภายในเรือนเจ้าพระยาอภัยภูเบศรแห่งนี้ อันแสดงถึงการรับสืบทอดด้วยดอกไม้ทรงโปรดที่อยู่ในรูปแบบของลวดลายจิตรกรรมประดับแบบอาร์ตโนโว (ภาพที่ 126) ที่มีความงามไม่แพ้กัน แต่ดอกกุหลาบที่ผู้รับสืบทอดจัดต้อนรับพระองค์ขณะที่เสด็จประพาสอยุโรปครั้งที่ 2 พร้อมทั้งยังเชื่อมโยงถึงดอกกุหลาบจุฬาลงกรณ์ซึ่งเป็นดอกไม้ที่พระราชทานนั้นได้ทรงตั้งชื่อให้เพื่อถวายให้เป็นพระบรมราชนุสรณ์แด่พระองค์อีกด้วย

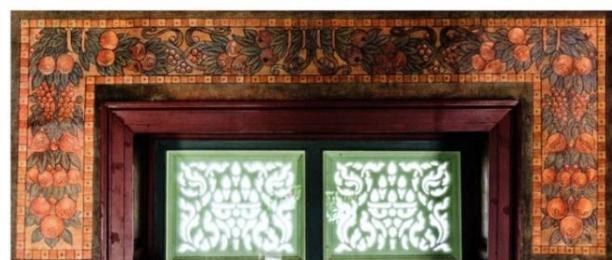
ภาพที่ 127 : ลวดลายเคอจุ่นของเรือนเจ้าพระยาอภัยภูเบศรกับลายเครื่อเคหบ้านทิมสลับกับอุ่นของเรือนพระยาศรีธรรมธิราช ทั้งสอง

ลายนี้อยู่ในตำแหน่งห้องกลางชั้นล่างของอาคารเหมือนกัน พร้อมทั้งยังปรากฏลวดลายประดับในกลุ่มเดียวกัน

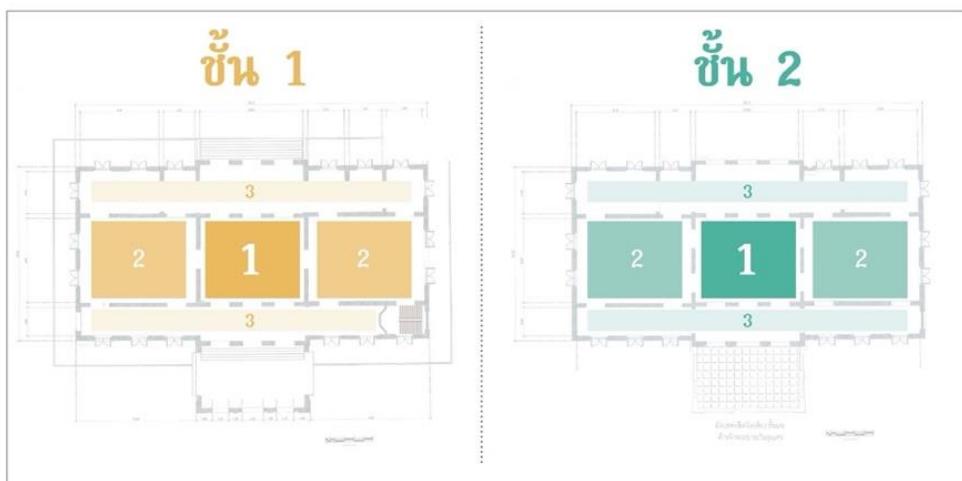
ภาพที่ 133 : แผนผังแสดงความสำคัญของลวดลายที่สัมพันธ์กับห้อง

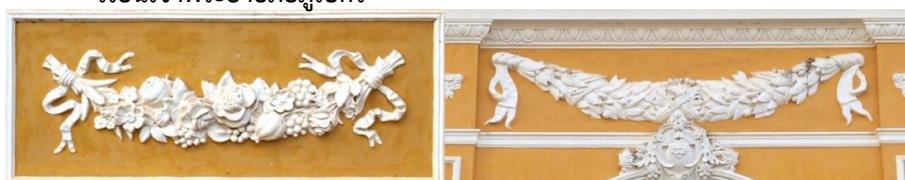
ภาพที่ 134 : ลวดลายประติมกรรมระดับภาพลายเครื่องเสานอกอาคารเรือนเจ้าพระยาอภัยภูเบศร

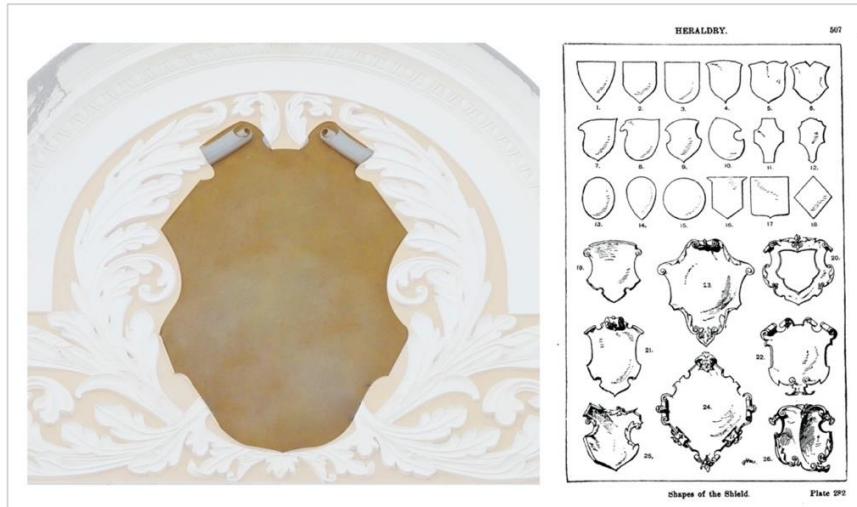
ภาพที่ 137 : รูปทรงของโลเบริเวนหน้าจั่วอาคารซึ่งมีที่มาจาก “มุหาราศาสตร์” หรือตราประจำสำราญ(Heraldry) โดยผู้วิจัยได้ปรับเปลี่ยนให้เป็นรูปแบบที่ใช้ในสถาปัตยกรรมไทย

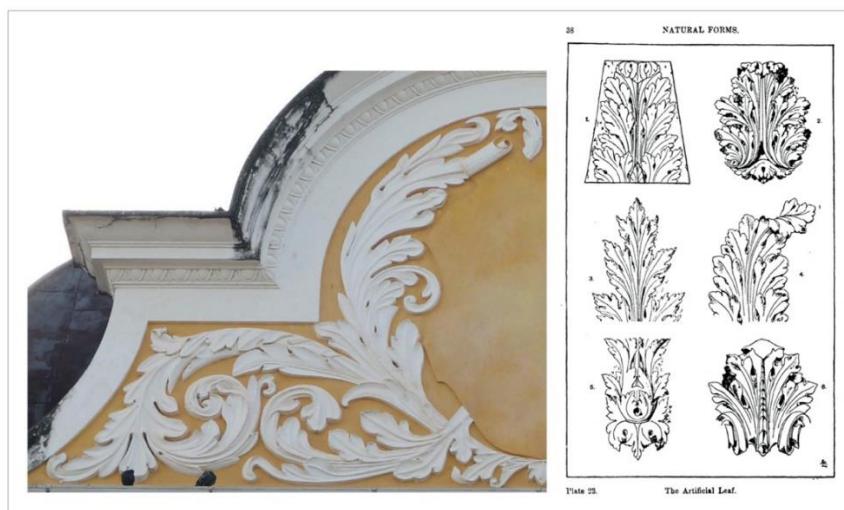
ภาพที่ 138 : การเปรียบเทียบความคล้ายประดับรูปใบอazoleแคนทัส(Acanthus) ของเรือนเจ้าพระยาอภัยภูเบศร กับรูปใบอazoleแคนทัสแบบตัววันตก

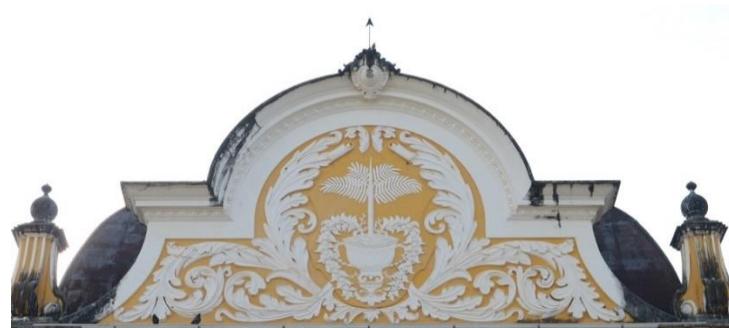
ภาพที่ 140 : ลายประดิษฐกรรมประดับบุนเดิ่งบริเวณหน้าจั่วของเรือนเจ้าพระยาอภัยภูเบศร

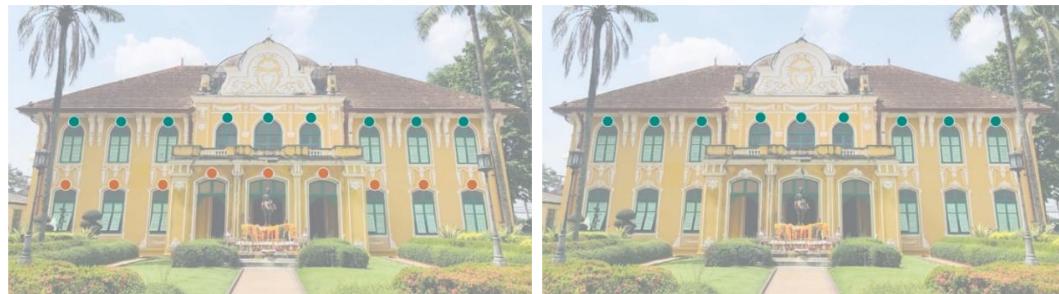
ภาพที่ 145 : (ภาพซ้าย) ส่วน “Keystone” ของเรือนเจ้าพระยาอภัยภูเบศรจะแบ่งออกเป็น 2 ส่วน

ส่วน “Keystone” นี้จะมีความหมายที่แสดงถึงอาคารของชนชั้นสูงเช่นเดียวกับประดิษฐกรรมประดับส่วนหน้าจั่ว

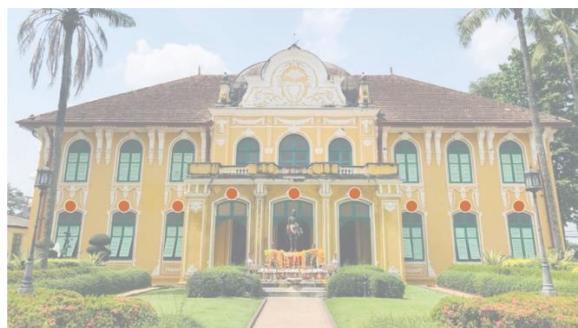
ภาพที่ 148 : Keystone ส่วนที่ 2 บริเวณยอดบนสุดของประตูและหน้าต่างรวมถึงช่องลมของอาคารชั้นหนึ่ง

Keystone ส่วนที่ 2. ได้แก่บริเวณยอดบนสุดของประตูและหน้าต่างรวมถึงช่องลมของอาคารชั้นหนึ่งเป็นต้น (ภาพที่ 148) โดย ส่วนนี้จะปรากฏประติมากรรมประดับรูปใบหน้าที่มีชื่อเรียกว่า “Mascaron”¹⁰¹ อันมีที่มาจากใบหน้าและครุฑหน้ากากของชาวโรมันโบราณ โดยบ้างก็�认ว่า ปรากฏใบหน้าในอิริยาบถที่น่ากลัวและแปลกประหลาดเนื่องจากคตินิยมของคนโบราณที่เชื่อว่า Mascaron ที่มีใบหน้าแปลกประหลาดและน่ากลัวนั้นจะช่วยขับไล่ดวงวิญญาณและสิงโตร้ายไม่ให้เข้ามาภายในเรือน ภายหลังเมื่อคตินิยมของผู้คนเปลี่ยนไป Mascaron จึงถูกใช้เป็นส่วนประกอบในการประดับอาคารเพื่อสร้างสุนทรียภาพเป็นสำคัญ¹⁰² โดยหากนำความหมายแบบโบราณข้างต้นนี้มาเชื่อมโยงเข้ากับ Mascaron รูปใบหน้าคนอ่าปากของเรือนเจ้าพระยาอภัยภูเบศรนี้จึงอาจสันนิษฐานเป็นความหมายได้ว่า ประติมากรรมรูปใบหน้านี้ได้ทำหน้าที่เป็นเสมือนเครื่องขับไล่ที่ปัดเป่าสิงโตร้ายให้พ้นจากเรือนเป็นต้น (ภาพที่ 149)

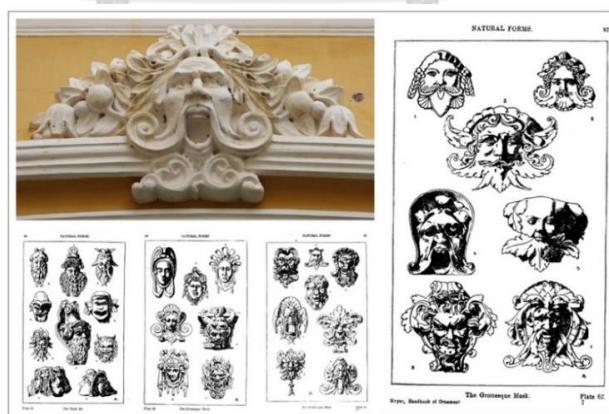
ภาพที่ 149 : ประติมากรรมรูปใบหน้าคน “Mascaron”

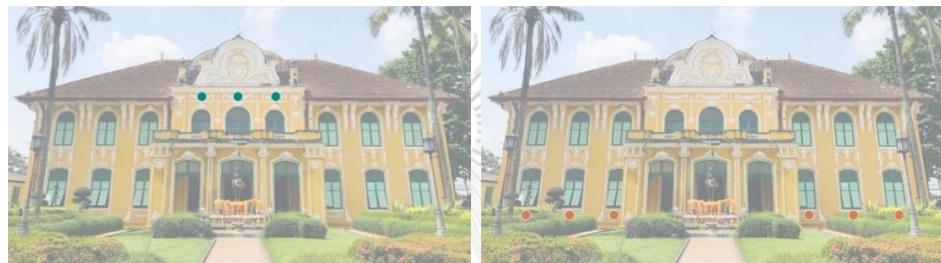
ภาพที่ 150 : (ภาพซ้าย) ช่อระย้า ส่วนที่ 1 บริเวณมุขด้านหน้าอาคารชั้นสอง

ภาพที่ 151 : (ภาพขวา) ช่อระย้า ส่วนที่ 2 บริเวณใต้ฐานหน้าต่างชั้นหนึ่ง

ถัดจากส่วนของ Keystone จะเป็นลวดลายประติมกรรมประดับที่ถูกจัดโดยในกลุ่มของ “ช่อระย้า” (Festoon) และสามารถแบ่งออกเป็น 2 รูปแบบ โดยเริ่มต้นจากกลุ่มของช่อระย้าบริเวณมุขด้านหน้าอาคารชั้น 2 (ภาพที่ 150) อันปรากฏช่อระย้ารูปใบมะกอก (The Leaf Festoon)¹⁰³ (ภาพที่ 152) เป็นแบบที่ 1 ส่วนแบบที่ 2 เป็นกลุ่มช่อระย้าบริเวณใต้ฐานหน้าต่างชั้น 1 (ภาพที่ 153) ที่ปรากฏช่อระย้ารูปดอกไม้และผลไม้ (Flowers and Fruits Festoon)¹⁰⁴ (ภาพที่ 153) โดยกลุ่มช่อระย้าทั้งหมดของเรือนเจ้าพระยาอภัยภูเบศรจะสื่อความหมายถึงความอุดมสมบูรณ์อันเป็นหัวเรื่องหลักของเรือนเจ้าพระยาอภัยภูเบศร

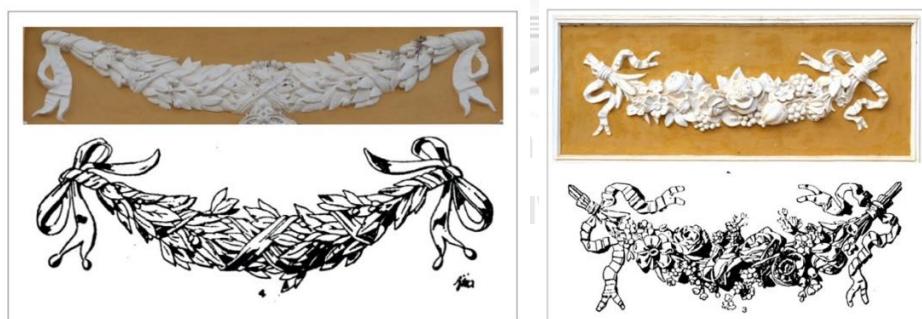
ภาพที่ 152 : (ภาพซ้าย) ช่อระย้าแบบที่ 1 ช่อระย้ารูปใบมะกอก “The Leaf Festoon”

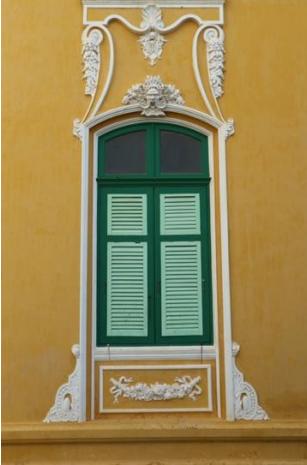
| | | | ของพีชซึ่งเป็นสัญลักษณ์หลักของเรือน แห่งนี้ |
|---|---|--|--|
| 6. | | ลวดลายชุดประดับที่ล้อมรอบส่วนหน้าต่างด้านข้างตลอดทั้งอาคาร | ลวดลายประติมกรรมประดับชุดนี้เป็นศิลปะแบบบารoqueโดยมักจะประกอบด้วยเส้นโค้งที่อ่อนช้อยและม้วนที่คดโค้งเป็นกันห้อย เช่น ส่วนข้างด้านล่างของหน้าต่างและส่วนบนของพวงองุ่นใต้ฐานหน้าต่าง ชั้น 2 โดยหากวิเคราะห์ส่วนประกอบในภาพรวมของลวดลายชุดนี้จะพบว่าทัศนรاثส่วนใหญ่นั้นจะปรากฏเป็นกลุ่มพีชและผลไม้ซึ่งจะสอดคล้องกับสัญลักษณ์หลักช่วงส่วนบนของหน้าจ่าวเรือนแห่งนี้ |
