ความเที่ยงตรงของภาพรังสีซีพีซีทีในการตรวจหารากฟันแตกแนวตั้งในคลองรากฟันที่มีวัสดุที่บรัสสิ  
ชนิดต่างๆ : การศึกษาในห้องปฏิบัติการ

ACCURACY OF CBCT IN VRFs DETECTION IN ROOT CANAL TREATED TEETH OBSTRUCTED WITH DIFFERENT RADIOPAQUE MATERIALS: EX VIVO STUDY

A Thesis Submitted in Partial Fulfillment of the Requirements  
for the Degree of Master of Science in Endodontology  
Department of Operative Dentistry  
Faculty of Dentistry  
Chulalongkorn University  
Academic Year 2018  
Copyright of Chulalongkorn University

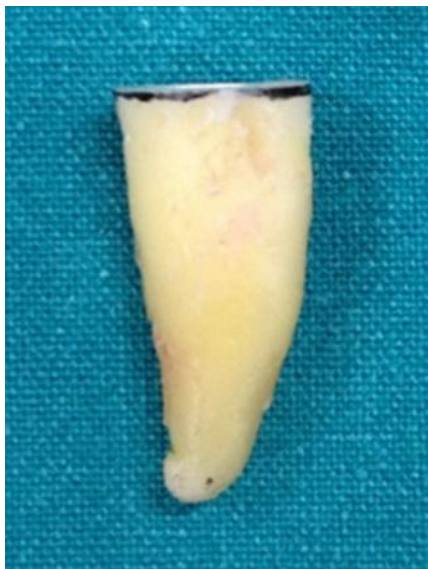
รูปที่ 4 แสดงการตัดส่วนตัวฟันออกให้เหลือส่วนที่วัดจากตัวฟันถึงปลายรากฟันยาว 15 มิลลิเมตร

2.3 ตัดส่วนตัวฟันออก ให้เหลือเฉพาะส่วนของรากฟันวัดจากส่วน ตัวฟันถึงปลายรากให้ได้ความยาว 15 มิลลิเมตร โดยใช้เวอร์เนียคาลิเปอร์ชนิดดิจิทัล (Digital vernier caliper) ดังรูปที่ 4

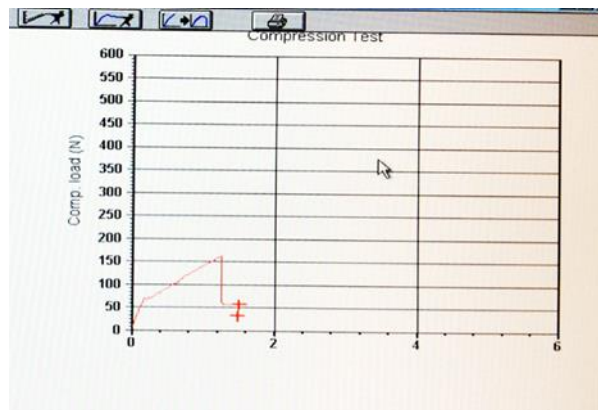
รูปที่ 8 แสดงกราฟการตกลงของแรงกดขณะเกิดรากฟันแตกในแนวตั้ง

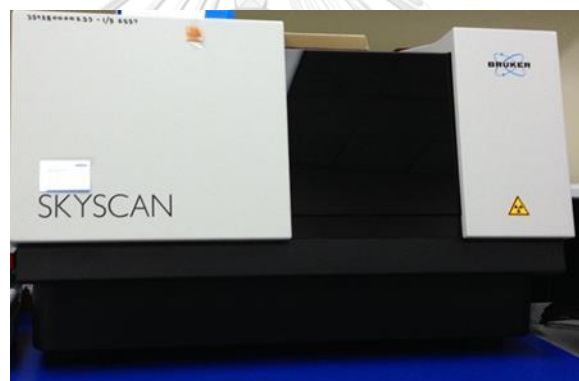
รูปที่ 9 แสดงเครื่องถ่ายภาพรังสีไมโครซีที SKYSCAN 1173 (Bruker corporation, Kontich, Belgium)

2.8. แกะฟันออกจากบล็อกและนำฟันทุกซี่ไปเข้าเครื่องถ่ายภาพรังสีไมโครซีที SKYSCAN 1173 (Bruker corporation, Kontich, Belgium) โดยใช้ความละเอียด 0.89 ไมโครเมตร เพื่อยืนยันว่ามีการแตกของรากฟันในแนวตั้งเกิดขึ้นจริง

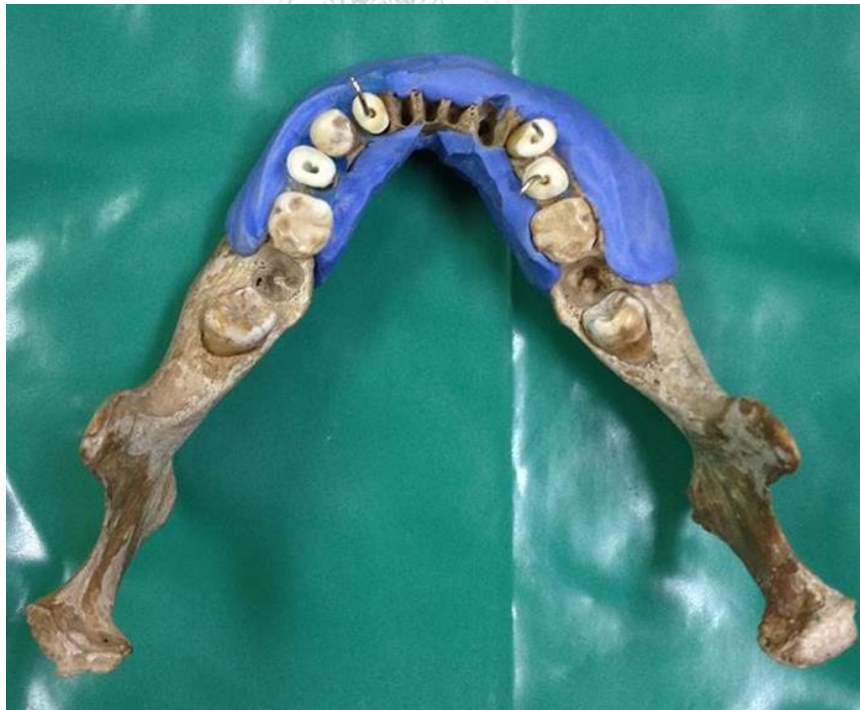
รูปที่ 12 แสดงการทอหุ้มขากรรไกรล่างของมนุษย์ด้วยพุดตี้ซิลิโคนและการติดตั้งฟันลงในเบ้าฟันก่อนทำการถ่ายภาพรังสีซีบีซีที

3.1 นำขากรรไกรล่างของมนุษย์มาทอหุ้มด้วยซิลิโคนชนิดพุดตี้ เพื่อจำลองลักษณะของเนื้อเยื่ออ่อน
