การเปลี่ยนแปลงสภาพที่อยู่อาศัยจากชุมชนใต้สะพานสู่ชุมชนอ่อนนุช 14 ไร่ ในปัจจุบัน

THE CHANGES TO CURRENT HOUSING CONDITIONS OF ON NUT 14 RAI COMMUNITY
FROM UNDER-BRIDGE COMMUNITY

A Thesis Submitted in Partial Fulfillment of the Requirements
for the Degree of Master of Housing Development in Housing and Real Estate

Wijitra Youngme : THE CHANGES TO CURRENT HOUSING CONDITIONS OF ON NUT 14 RAI COMMUNITY FROM UNDER-BRIDGE COMMUNITY. Advisor: Assoc. Prof. KUNDOLDIBYA PANITCHPAKDI, Ph.D. Co-advisor: Assoc. Prof. YUWADEE SIRI

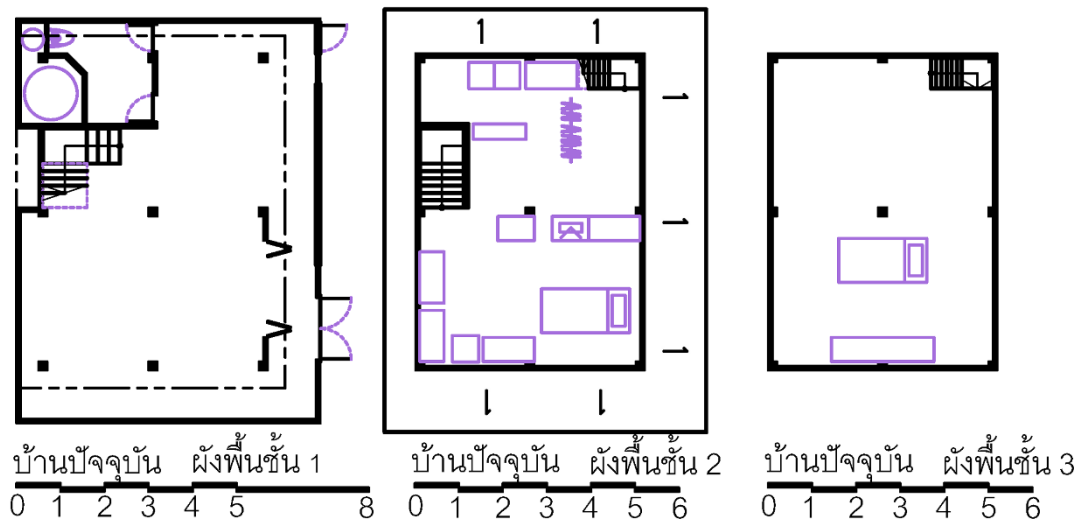
ภาพ 5.15 ตัวอย่างผังพื้นที่ปัจจุบัน บ้านขนาดกลาง แปลง 100 (พ.ศ.2566) (ภาพใหม่)

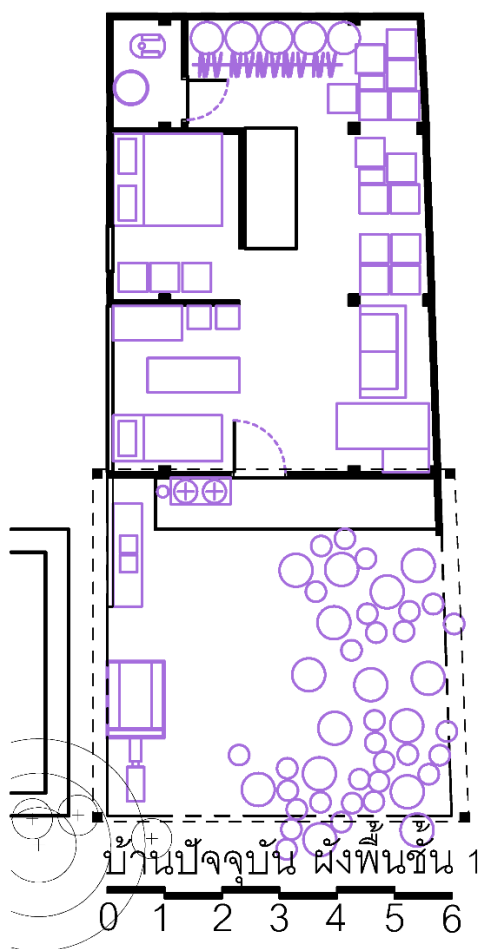
ภาพ 5.19 ตัวอย่างผังพื้นปัจจุบัน บ้านขนาดเล็ก แปลง 284 ประกอบอาชีพชาเล้ง (พ.ศ.2566) (ภาพใหม่)

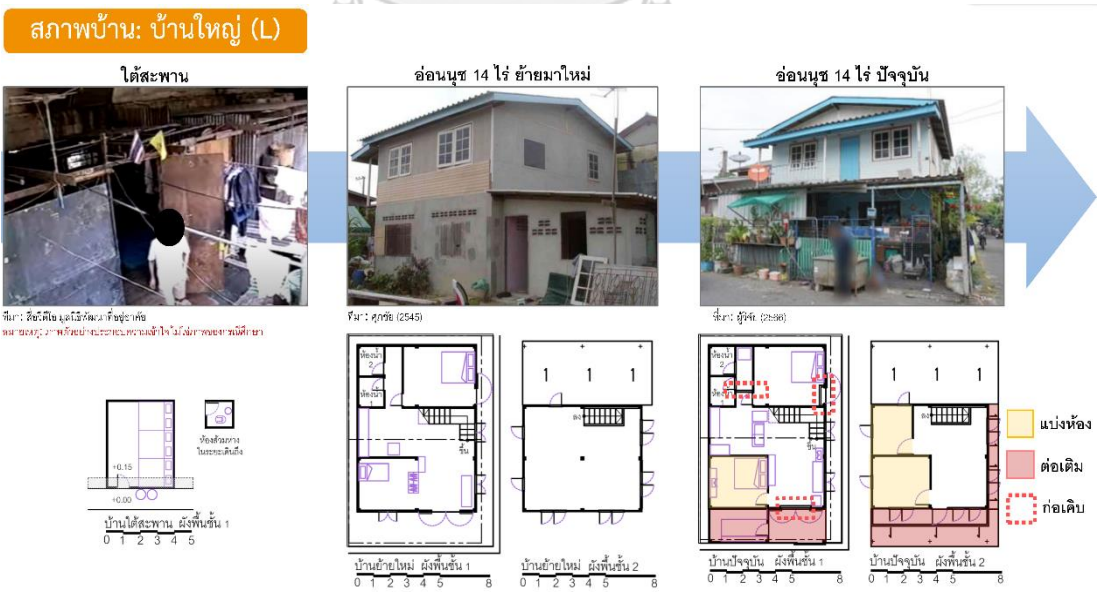
ภาพ 5.20 ตัวอย่างการเปลี่ยนแปลงสภาพกายภาพ กรณีศึกษา บ้านขนาดใหญ่ (L)

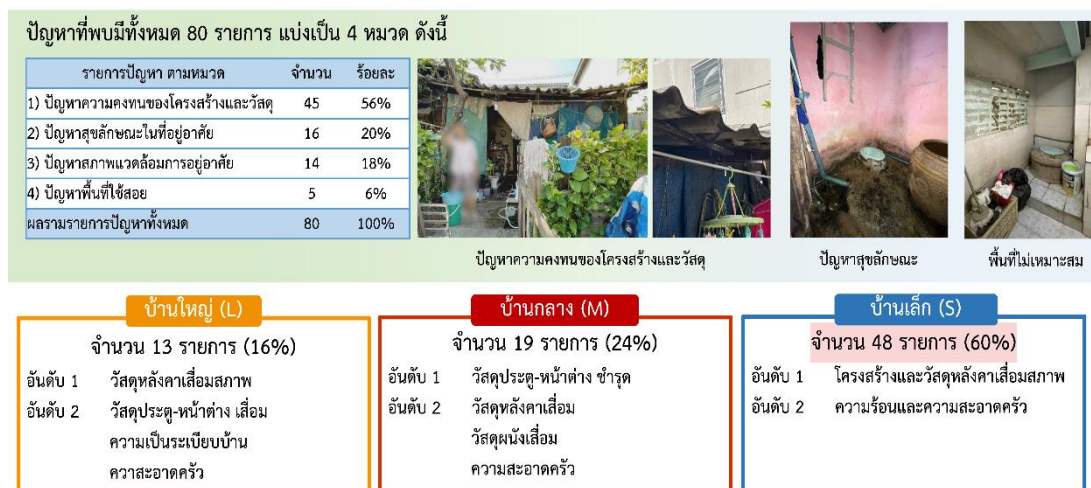
ภาพ 5.33 ปัญหาสภาพที่อยู่อาศัยในปัจจุบัน ของกรณีศึกษา 3 กลุ่ม

ผลการศึกษาแสดงให้เห็นว่า **ปัญหาสภาพบ้านที่พบบมากที่สุด คือ ปัญหาความแข็งแรงคงทนของโครงสร้างและวัสดุ** ซึ่งมีสาเหตุมาจากการเสื่อมสภาพและหมดอายุใช้งาน ทำให้วัสดุองค์ประกอบบ้าน โครงสร้างหลัก และสภาพบ้านมีสภาพทรุดโทรม

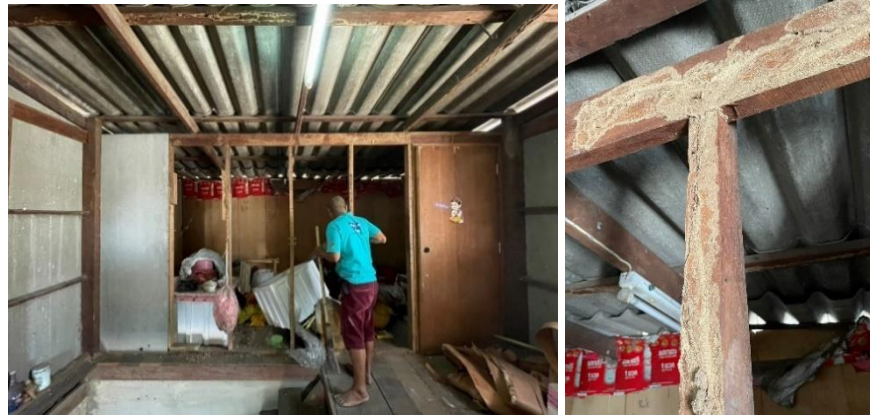
ภาพ 6.1 บ้าน M7 สภาพบ้านทั่วไปทรุดโทรม จากปัญหาปลวก และปัญหาปลวกในโครงสร้างไม้
ที่มา: ผู้วิจัย (2566)

1.2) ขาดการบำรุงรักษา ในตัวอย่างบ้าน M7 และบ้าน S7 ในส่วนของโครงสร้างและวัสดุไม้ จำเป็นต้องมีการดูแลรักษาด้วยการพ่นยาป้องกันปลวกอย่างสม่ำเสมอ แต่ด้วยข้อจำกัดด้านงบประมาณที่มีค่าใช้จ่าย และข้อจำกัดทักษะความรู้ช่าง จึงไม่สามารถดูแลได้เท่าที่ควร ทำให้ปลวกกัดเซาะจนโครงสร้างและวัสดุเสื่อมสภาพ

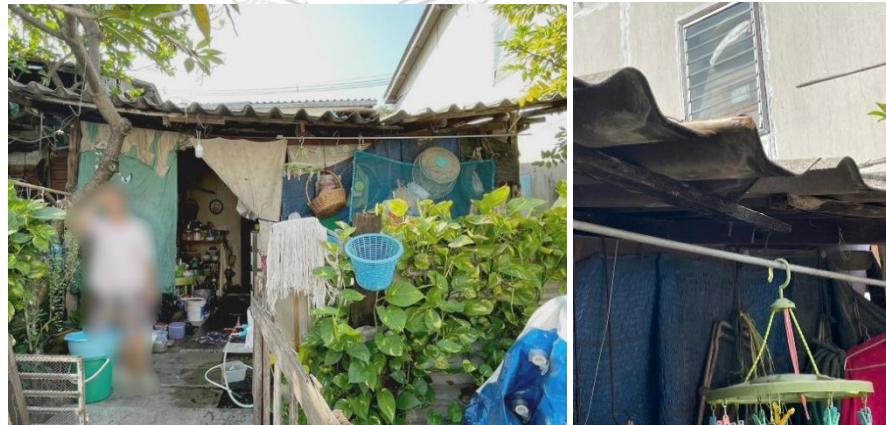
ภาพ 6.2 บ้าน S3 สภาพบ้านทั่วไปทรุดโทรม และโครงสร้างหลังคาชำรุด (ภาพใหม่)
ที่มา: ผู้วิจัย (2566)

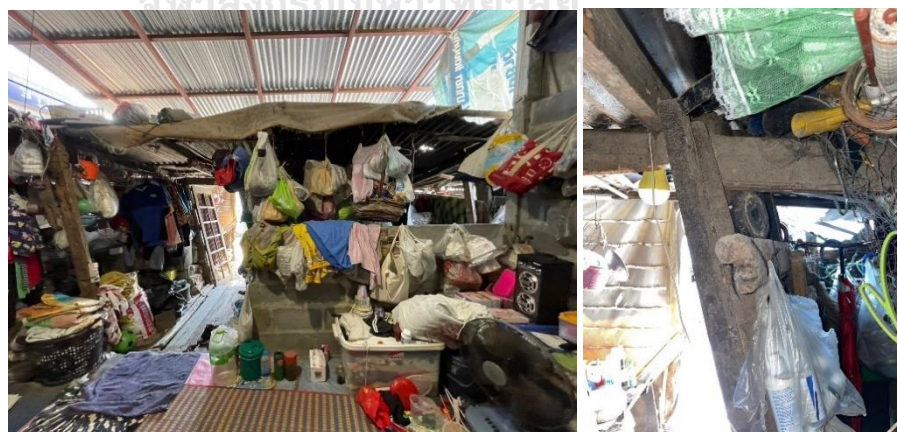
ภาพ 6.3 บ้าน S7 สภาพบ้านทั่วไปทรุดโทรมจากปัญหาการเสื่อมสภาพและโครงสร้างเสาไม้ชำรุด (ภาพใหม่)
ที่มา: ผู้วิจัย (2566)

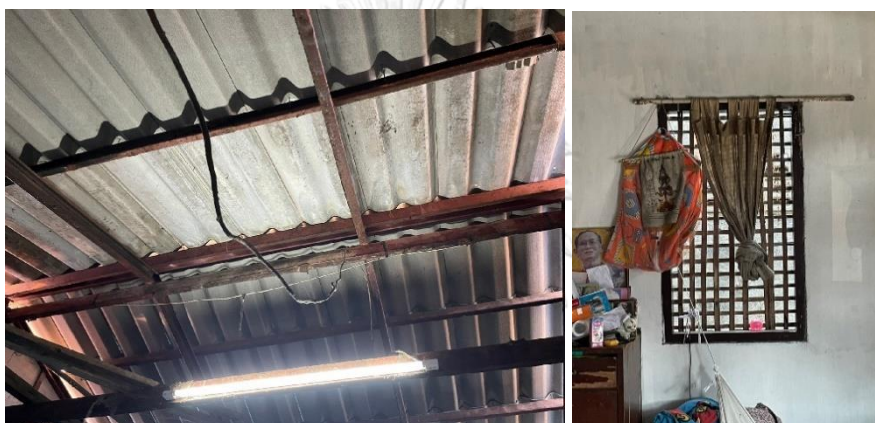
ภาพ 6.4 บ้าน S9 ปัญหาการติดตั้งและใช้วัสดุไม่ถูกต้อง หลังคารั่ว และบ้าน S6 ปัญหาใช้วัสดุไม่เหมาะสม
ที่มา: ผู้วิจัย (2566)

การเสื่อมสภาพของวัสดุและองค์ประกอบบ้าน การใช้วัสดุไม่เหมาะสมกับการใช้งาน การใช้และติดตั้งวัสดุไม่ถูกต้อง ได้แก่ วัสดุหลังคา วัสดุผนัง ประตู-หน้าต่าง วัสดุพื้น ระบบไฟฟ้าและสายไฟฟ้าในบ้าน ซึ่งผลกระทบที่เกิดขึ้นทำให้ประสิทธิภาพป้องกันผู้อยู่อาศัยจาก แดด-ลม และฝนลดลง ซึ่งเกิดหลังคารั่ว ผนังรั่ว น้ำฝนสาดเข้าบ้าน หากโดนจุดสำคัญเช่น ปลั๊กไฟอาจทำให้เกิดอันตรายต่อชีวิต ดังกรณีตัวอย่างบ้าน S6 ที่ผู้อยู่อาศัยเดิมเกิดการเสียชีวิตจากการถูกไฟฟ้าลัดวงจร จากความชื้นของฝนที่สาดเข้ามาในหน้าต่าง ซึ่งโดนปลั๊กไฟที่ติดตั้งอยู่

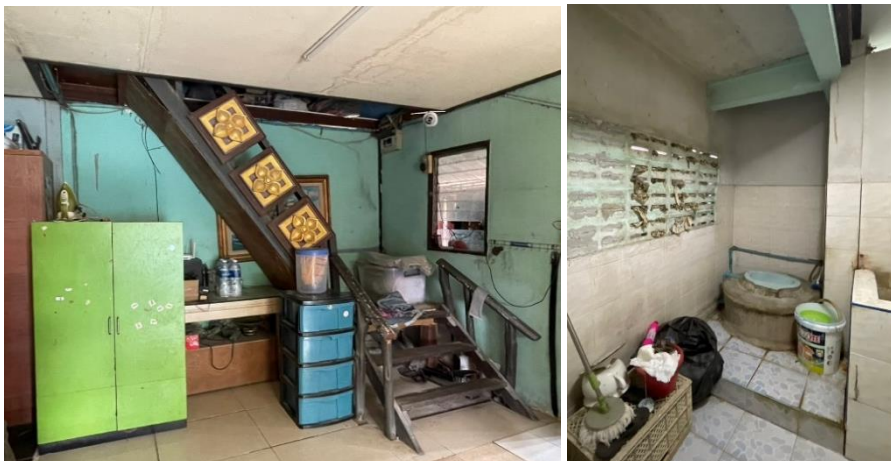
ภาพ 6.5 บ้าน M4 ปัญหาความชันและความแคบของลูกนอนบันได
และบ้าน L3 ปัญหาพื้นที่ห้องน้ำไม่เหมาะสมกับผู้สูงอายุ (ภาพใหม่)
ที่มา: ผู้วิจัย (2566)

ครัวเรือนได้สะพานในปัจจุบันมีสมาชิกอยู่ในวัยผู้สูงอายุ และมีสมาชิกที่กำลังเข้าสู่วัยผู้สูงอายุ ซึ่งลักษณะกายภาพของพื้นที่บ้านบางส่วนมีความไม่เหมาะสมกับการใช้งาน ซึ่งอาจก่อให้เกิดอุบัติเหตุ ตัวอย่างเช่น ห้องน้ำของบางครัวเรือน มีการตั้งสุขภัณฑ์บนฝาปลอกส้วมซึ่งอยู่ตำแหน่งสูง บ้านบางหลัง มีระยะลูกนอนบันไดแคบมาก และบันไดมีความชันสูงมาก บ้านบางหลังมีระยะจากถนนหน้าบ้านขึ้นสู่ตัวบ้านค่อนข้างสูงและชันบันไดขึ้นลูกตั้งสูง ไม่มีทางขึ้นสำหรับให้รถเข็นขึ้น

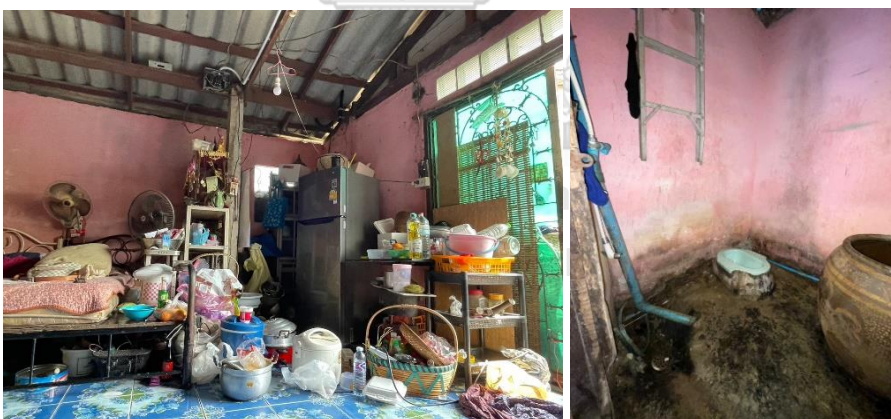
ภาพ 6.6 บ้าน S4 ปัญหาความสะอาดครัว และปัญหาความสะอาดห้องน้ำ-ส้วม (ภาพใหม่)
ที่มา: ผู้วิจัย (2566)
