แนวคิดการอนุรักษ์หมู่กุฏิสงฆ์ ในตำบลสามโคก อำเภอสามโคก จังหวัดปทุมธานี :  
กรณีศึกษาหมู่กุฏิสงฆ์ วัดสามโคก

CONSERVATION CONCEPT FOR THE MONK'S PARSONAGE COMPLEXES IN SAM KHOK S  
UB-DISTRICT, SAM KHOK DISTRICT,  
PATHUM THANI PROVINCE : A CASE OF THE MONK'S PARSONAGE COMPLEX  
AT SAM KHOK TEMPLE

A Thesis Submitted in Partial Fulfillment of the Requirements  
for the Degree of Master of Architecture Program in Architecture

Academic Year 2015

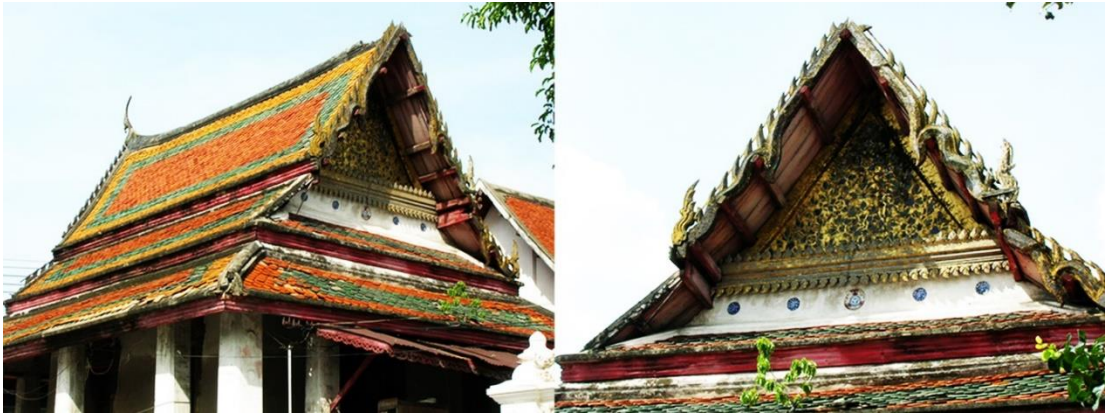
ภาพที่ 5 และ ภาพที่ 6 ภาพแสดงส่วนที่ชำรุดเสียหายของหลังคาหอพระไตรปิฎกวัดเทพธิดาราม (ที่มาของภาพ โครงการอนุรักษ์หอพระไตรปิฎกวัดเทพธิดารามวรวิหาร กรุงเทพมหานคร)

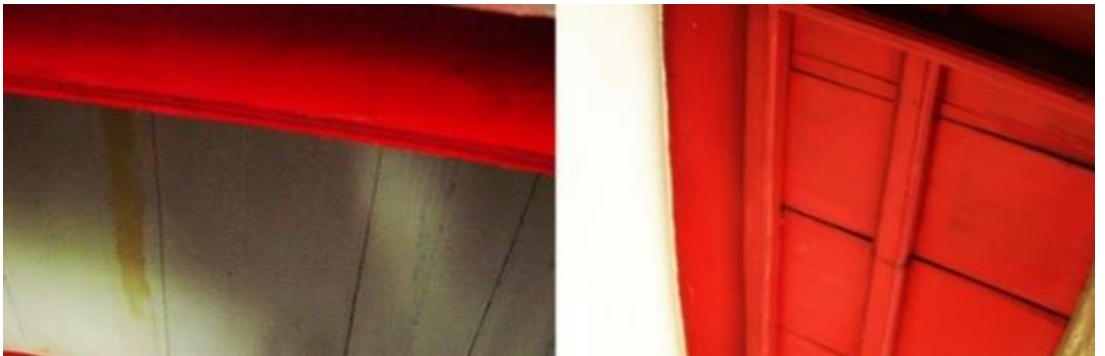
ภาพที่ 7 และ ภาพที่ 8 ภาพแสดงฝ้าเพดานไม้ก่อนการอนุรักษ์ของหอพระไตรปิฎกวัดเทพธิดาราม (ที่มาของภาพ โครงการอนุรักษ์หอพระไตรปิฎกวัดเทพธิดารามวรวิหาร กรุงเทพมหานคร)

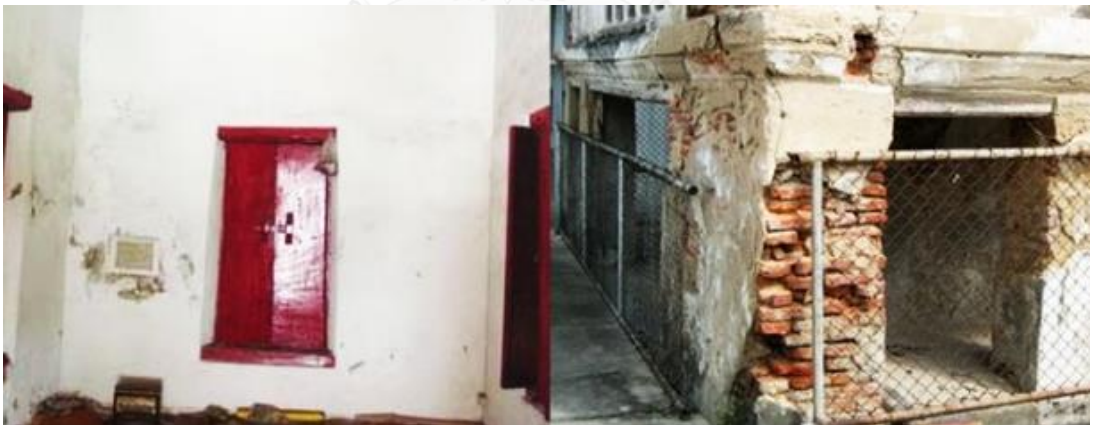
ภาพที่ 9 และ ภาพที่ 10 ภาพแสดงส่วนที่ชำรุดของฉิวปูนฉาบของหอพระไตรปิฎกวัดเทพธิดาราม (ที่มาของภาพ โครงการอนุรักษ์หอพระไตรปิฎกวัดเทพธิดารามวรวิหารกรุงเทพมหานคร)

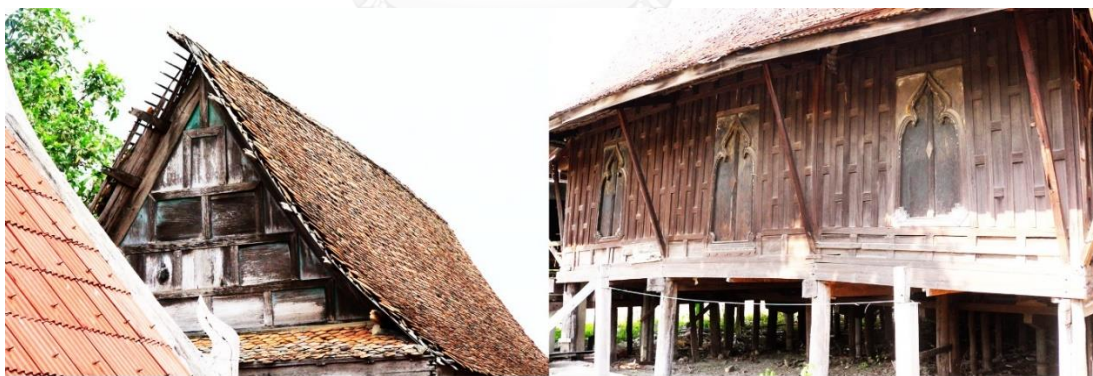
อนึ่ง ความเสื่อมสภาพในบางจุดปัจจุบันมีการใช้วัสดุอื่นทดแทน เช่น ปูกระเบื้องแทนพื้นไม้เดิมในบางจุด และมีการเสริมความแข็งแรงด้วยโครงสร้างคอนกรีตเสริมเหล็ก ปัจจุบันความเสื่อมสภาพที่เกิดขึ้นทำให้มีเรือนที่ไม่สามารถใช้งานได้อยู่หลายหลังในหมู่กุฏิเป็นเหตุให้ในปัจจุบันพระภิกษุสงฆ์ต้องย้ายไปจำพรรษาในหอสวดมนต์หลังใหม่ที่สร้างขึ้นด้านข้างของหมู่กุฏิ

ภาพที่ 107 และ ภาพที่ 108 ภาพแสดงความเสื่อมสภาพของหลังคาเรือนตำหนักทอง และภาพแสดงการทรุดตัวของเรือนตำหนักทอง

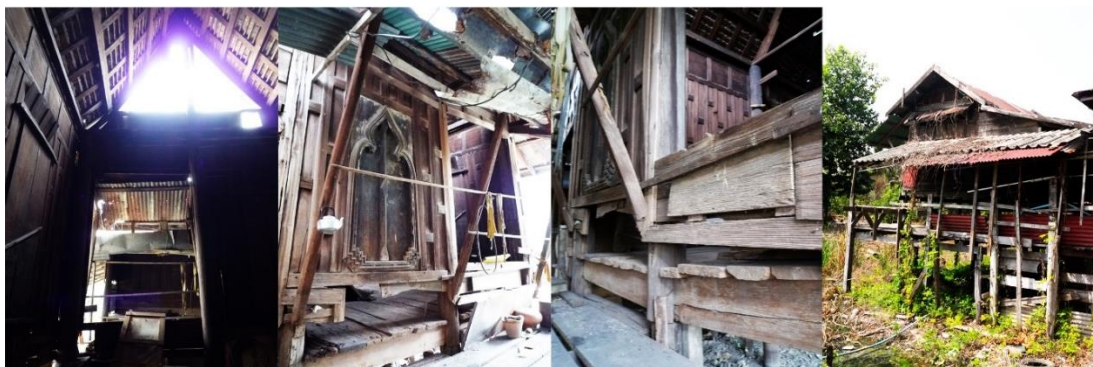
ภาพที่ 109 ภาพที่ 110 ภาพที่ 111 และ ภาพที่ 112 ภาพแสดงความเสื่อมสภาพของเรือนดำหนักทอง และเรือนกุฎีหลังที่ 1

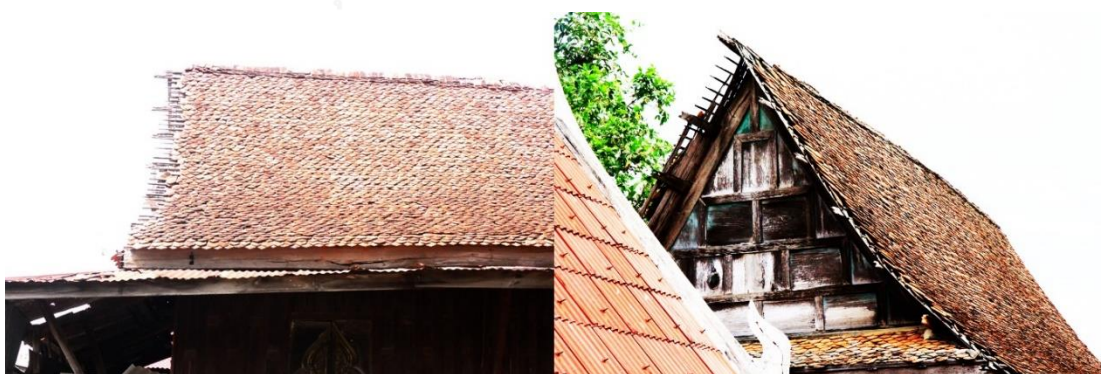
ภาพที่ 130 และ ภาพที่ 131 ภาพแสดงสภาพปัจจุบันและวัสดุของส่วนหลังคาเรือนดำหนักทองหมู่กุฏิวัดสามโคก

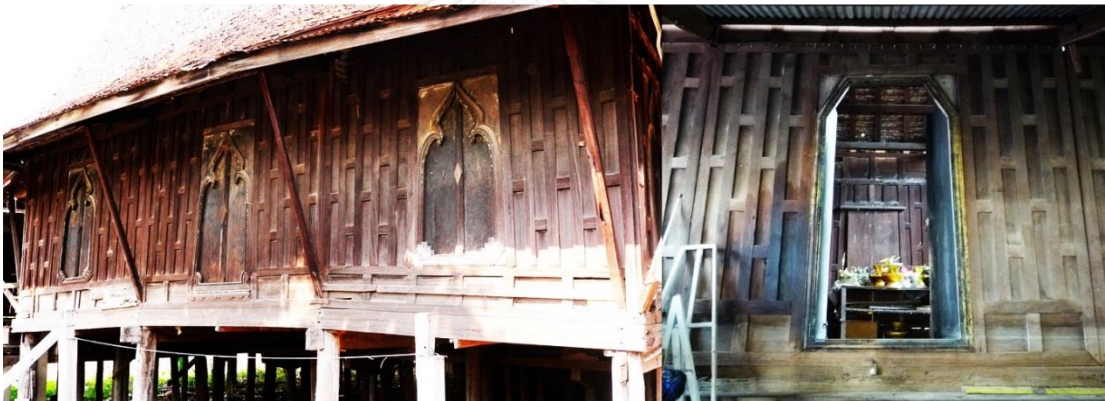
ภาพที่ 135 และ ภาพที่ 136 ภาพแสดงลักษณะการทรุดเอียงของตัวเรือนตำหนักทองและสภาพในปัจจุบัน

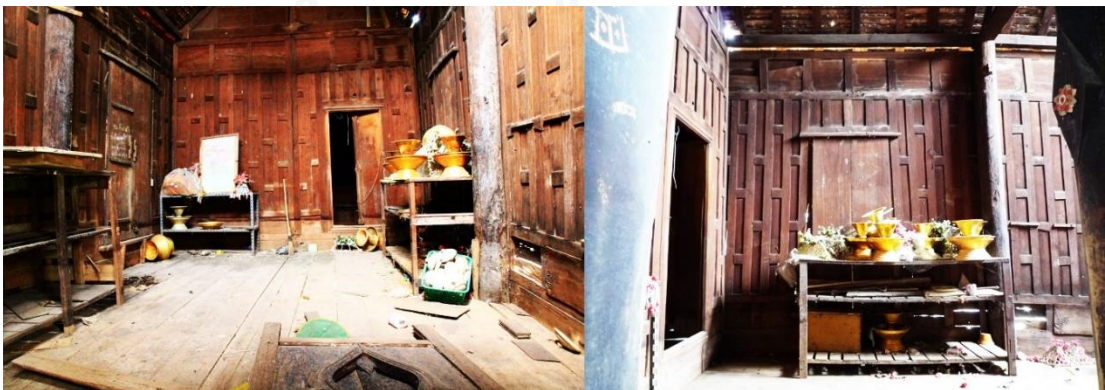
ภาพที่ 137 และ ภาพที่ 138 ภาพแสดงสภาพปัจจุบันภายในเรือนตำหนักทองหมู่กุฏิวัดสามโคก

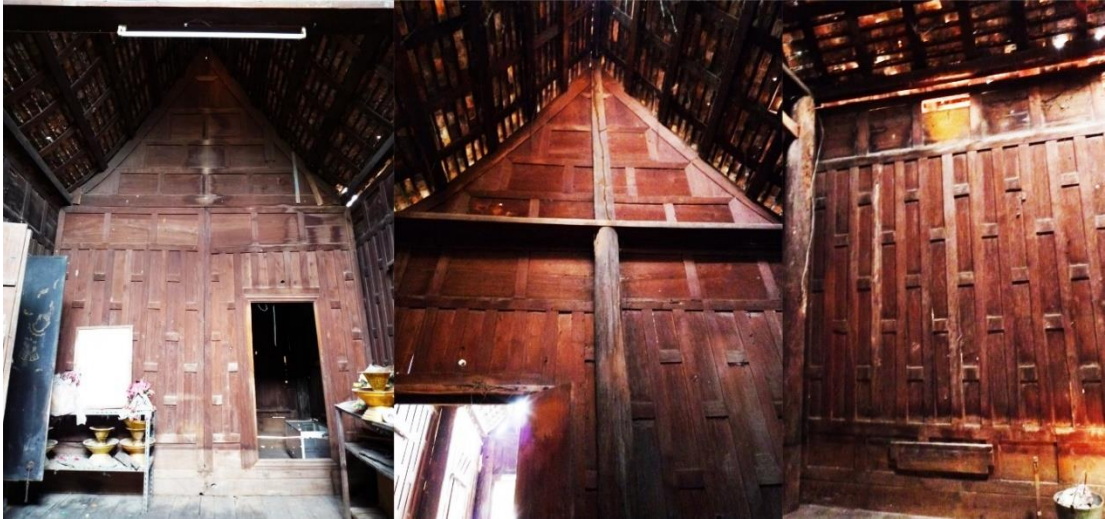
ภาพที่ 139 ภาพที่ 140 และ ภาพที่ 141 ภาพแสดงสภาพปัจจุบันของผนัง ประตู และหน้าจั่วภายในเรือนตำหนักทองหมู่กุฏิวัดสามโคก

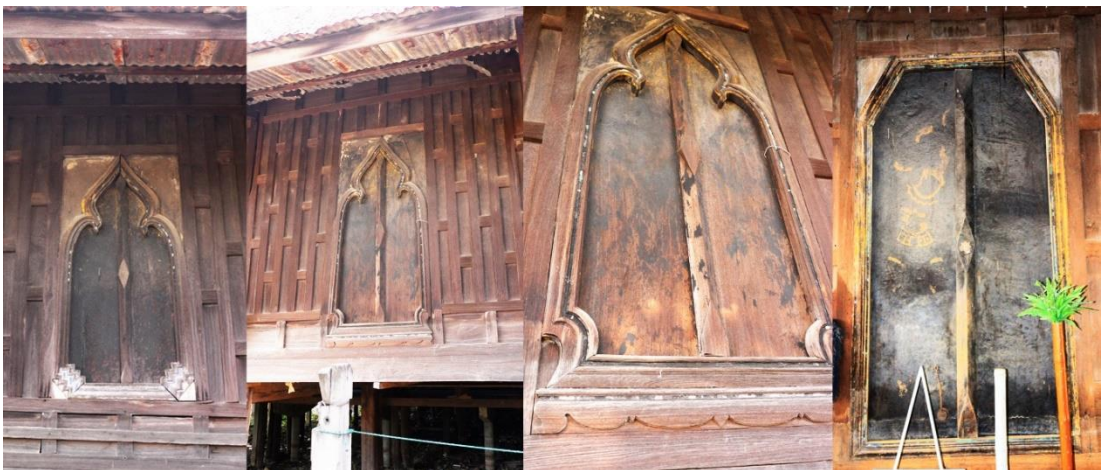
ภาพที่ 144 ภาพที่ 145 ภาพที่ 146 และ ภาพที่ 147 ภาพแสดงรูปแบบซุ้มหน้าต่างและซุ้มประตูเรือนตำหนักทอง

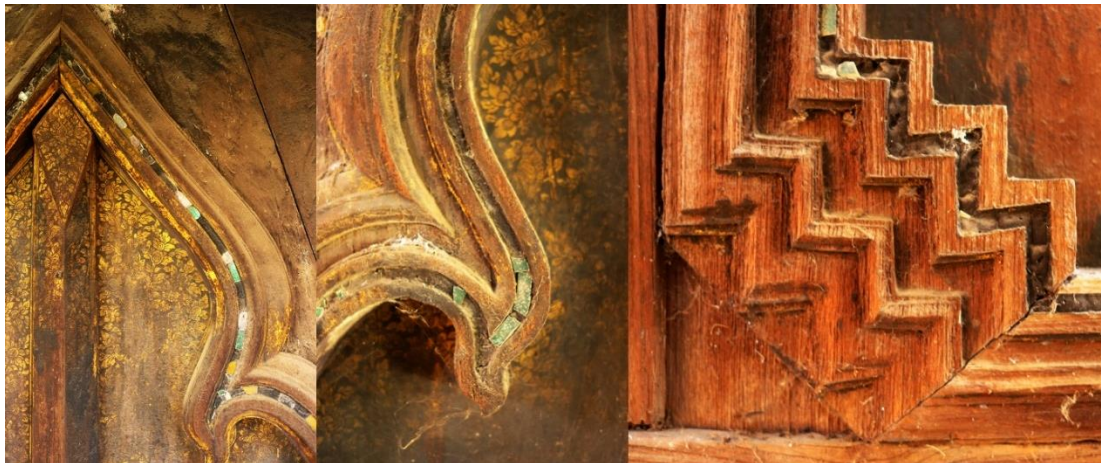
ภาพที่ 148 ภาพที่ 149 และ ภาพที่ 150 ภาพแสดงลักษณะการเขียนลวดลาย การประดับกระจกสี และการแกะสลักไม้ของซุ้มหน้าต่าง

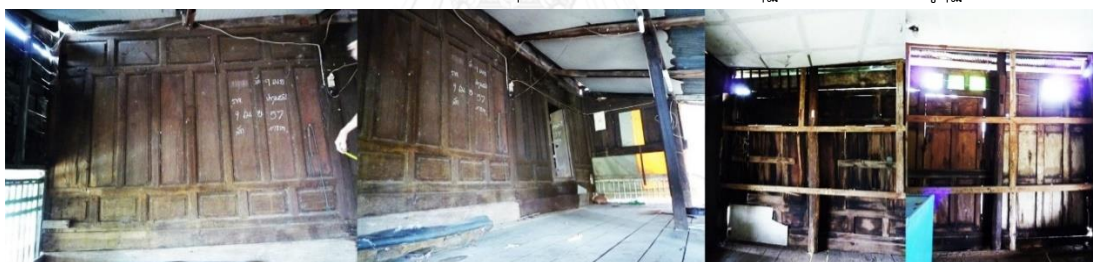
**สภาพทางกายภาพและความเสื่อมสภาพในปัจจุบัน** เรือนกุฏิสงฆ์หลังที่ 1 เป็นปรากฏให้เห็นความเสื่อมสภาพและความทรุดโทรมอย่างมาก ประกอบกับการที่ไม่ได้ถูกดูแลรักษาและทำความสะอาด ทำให้ไม่สามารถอยู่อาศัยได้ในปัจจุบัน แต่ในส่วนของโครงสร้างหลักของตัวเรือนยังอยู่ในสภาพดี

ภาพที่ 159 ภาพที่ 160 ภาพที่ 161 และ ภาพที่ 162 ภาพแสดงสภาพปัจจุบันภายในของอาคารเรือนกุฎิสงฆ์ที่ 1 ภายในหมู่กุฎิวัดสามโคก

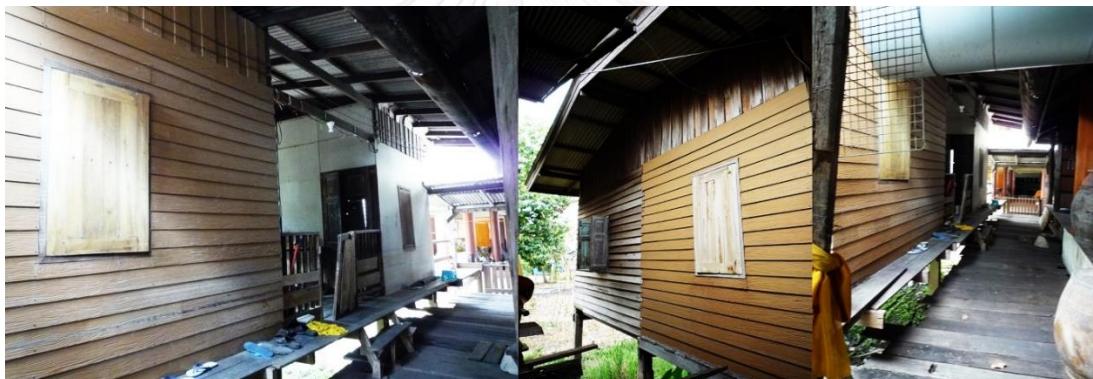
**สภาพทางกายภาพและความเสื่อมสภาพในปัจจุบัน** เรือนกุฏิสงฆ์หลังที่ 2 ทั้งโครงสร้างและสภาพของวัสดุตัวเรือนยังอยู่ในสภาพดี เพียงแต่ขาดการดูแลรักษาและทำความสะอาดเท่านั้น เพราะเนื่องจากในปัจจุบันถูกใช้เป็นห้องเก็บของ ทำให้ไม่มีการดูแลรักษาเท่าที่ควร

ภาพที่ 165 ภาพที่ 166 และ ภาพที่ 167 ภาพแสดงสภาพปัจจุบันภายในของอาคารเรือนภูมิหลังที่ 2 ภายในหมู่กุฏิวัดสามโคก

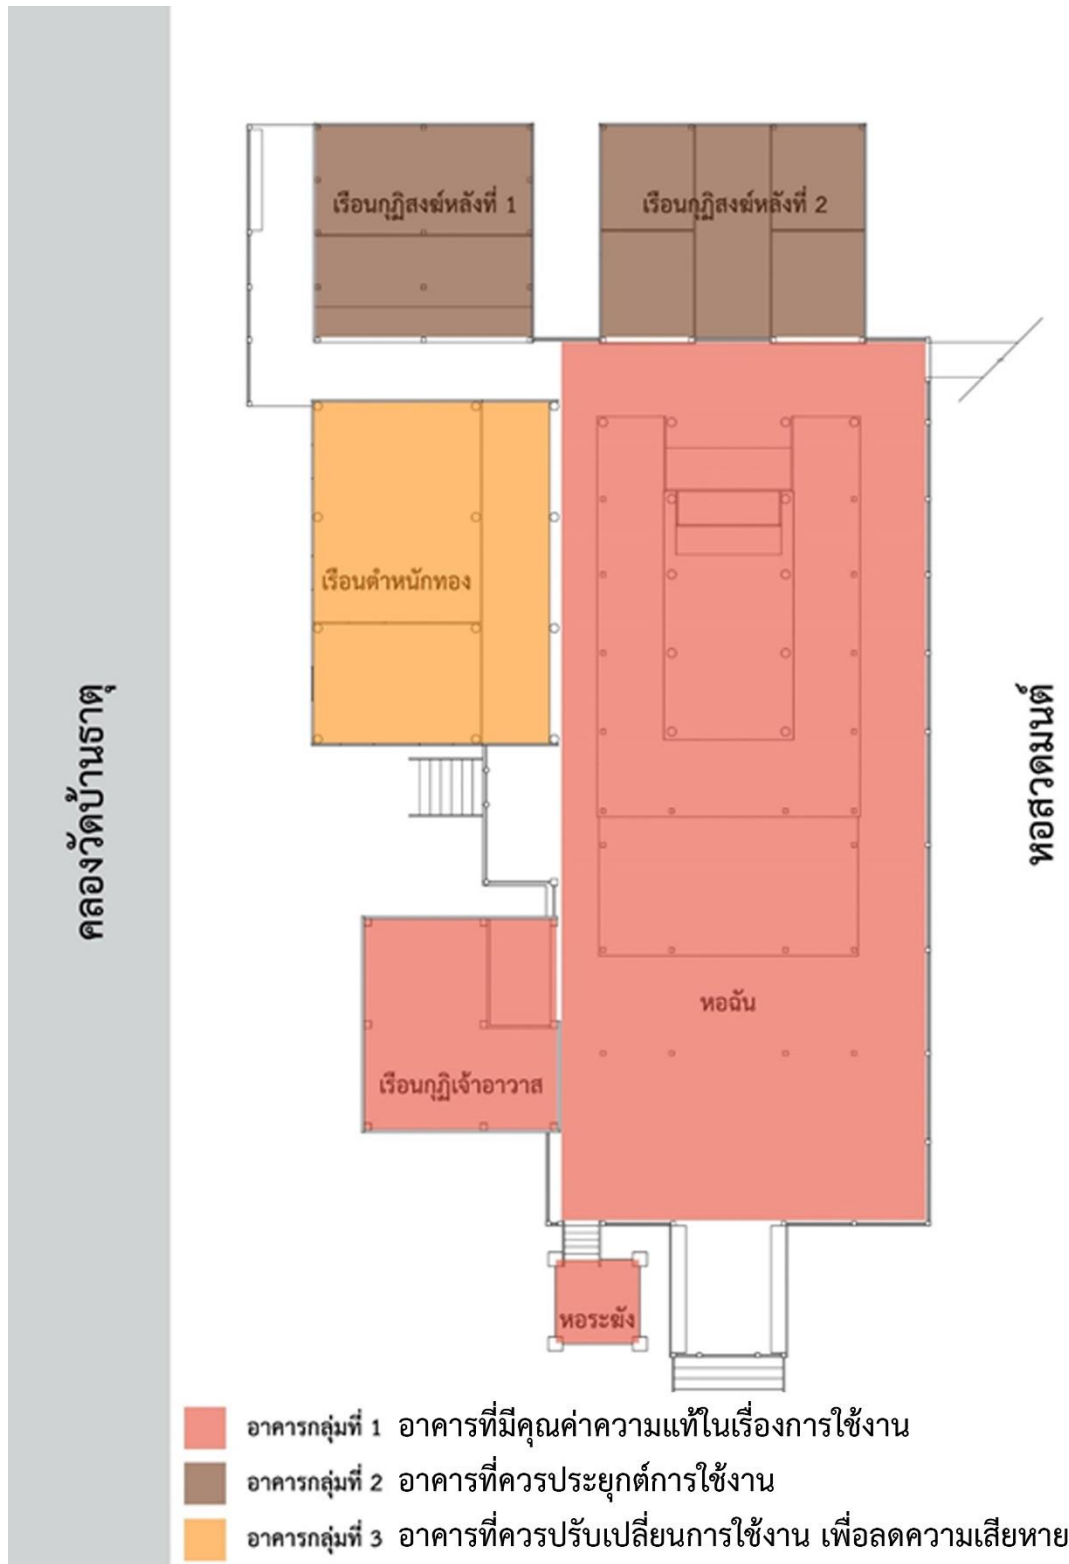
ภาพที่ 168 ผังพื้นอาคารหมู่กุฏิวัดสามโคก แสดงการแบ่งกลุ่มอาคารตามแนวคิดการรักษารูปแบบการใช้งานและคุณค่าความเป็นเรือนมอญ ที่มา : จากการสำรวจของผู้เขียน เมื่อ พ.ศ. 2557

อาคารที่ควรถูกปรับเปลี่ยนการใช้งานเพื่อป้องกันความเสียหายที่จะ เกิดขึ้นเนื่องจากเป็นอาคารที่ทรงคุณค่า มีประวัติศาสตร์ความเป็นมาและ อายุสมัยที่ยาวนาน ควรค่าแก่การถูกเก็บรักษาไว้ ไม่ควรถูกใช้งานอย่าง หนักเกินไป อาคารที่จัดอยู่ในกลุ่มนี้ ได้แก่ เรือนตำหนักทอง

ทั้งนี้แนวคิดในการอนุรักษ์การใช้งานของหมู่กุฏิสงฆ์วัดสามโคกแห่งนี้ เสนอให้ อาคารทุกหลังควรให้มีการใช้งานและการดูแลรักษาอาคารอยู่ตลอดเพื่อช่วยให้อาคารไม่ถูก ปลอมทิ้งร้าง และช่วยให้อาคารเกิดปฏิสัมพันธ์กับชุมชนและบริบทโดยรอบ ส่งผลให้เกิด คุณค่าความสำคัญทางด้านจิตใจของผู้คนในชุมชนต่อตัวอาคารมากยิ่งขึ้น

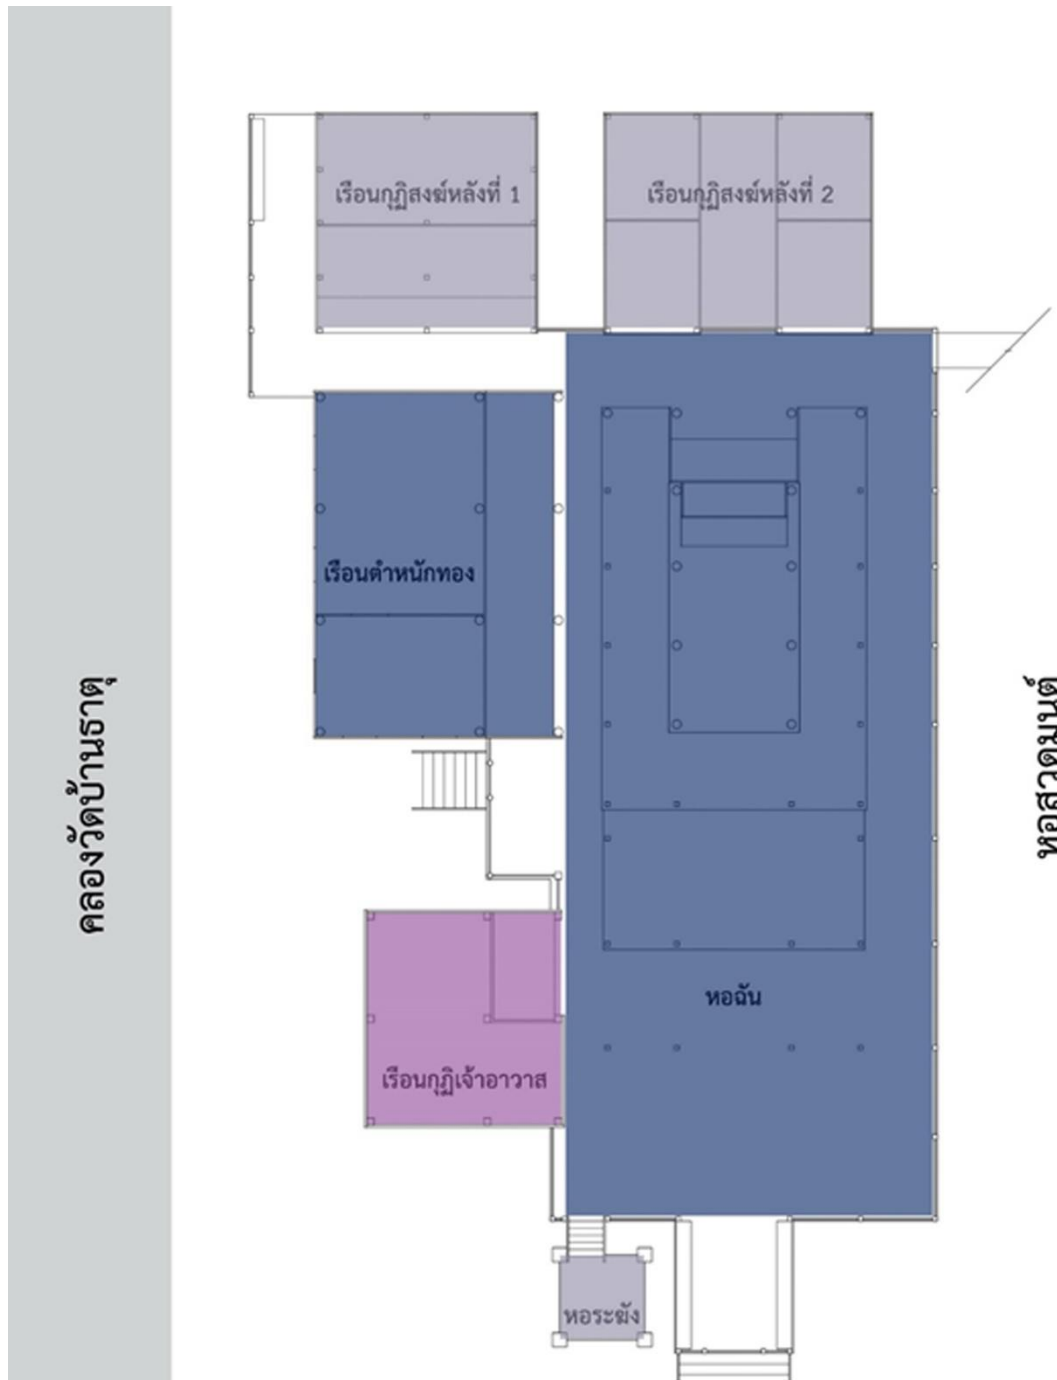
- อาคารกลุ่มที่ 1 อาคารที่มีคุณค่าความแท้ในเรื่องรูปทรงการออกแบบ วัสดุ และฝีมือช่าง
- อาคารกลุ่มที่ 2 อาคารที่มีคุณค่าความแท้ในเรื่องรูปทรงการออกแบบ
- อาคารที่ได้รับการเปลี่ยนแปลงรูปทรงการออกแบบและวัสดุ

ภาพที่ 169 ผังพื้นอาคารหมู่กุฏิวัดสามโคก แสดงการแบ่งกลุ่มอาคารตามแนวคิดการรักษาร่องรอยหลักฐานในทุกช่วงเวลาทางประวัติศาสตร์ ที่แสดงให้เห็นรูปทรงและวัสดุอาคารในช่วงเวลาต่าง ๆ ที่มา : จากการสำรวจของผู้เขียน เมื่อ พ.ศ. 2557

อาคารที่ควรได้รับการปรับเปลี่ยนวัสดุและรูปทรงให้กลมกลืนกับอาคาร  
หลังอื่นภายในหมู่กุฏิ โดยปรับให้มีความสมดุลกันระหว่างเรื่องรูปแบบและ  
วัสดุของตัวอาคารกับเรื่องการใช้งานของอาคาร อาคารที่จัดอยู่ในกลุ่มนี้  
ได้แก่ กุฏิเจ้าอาวาส

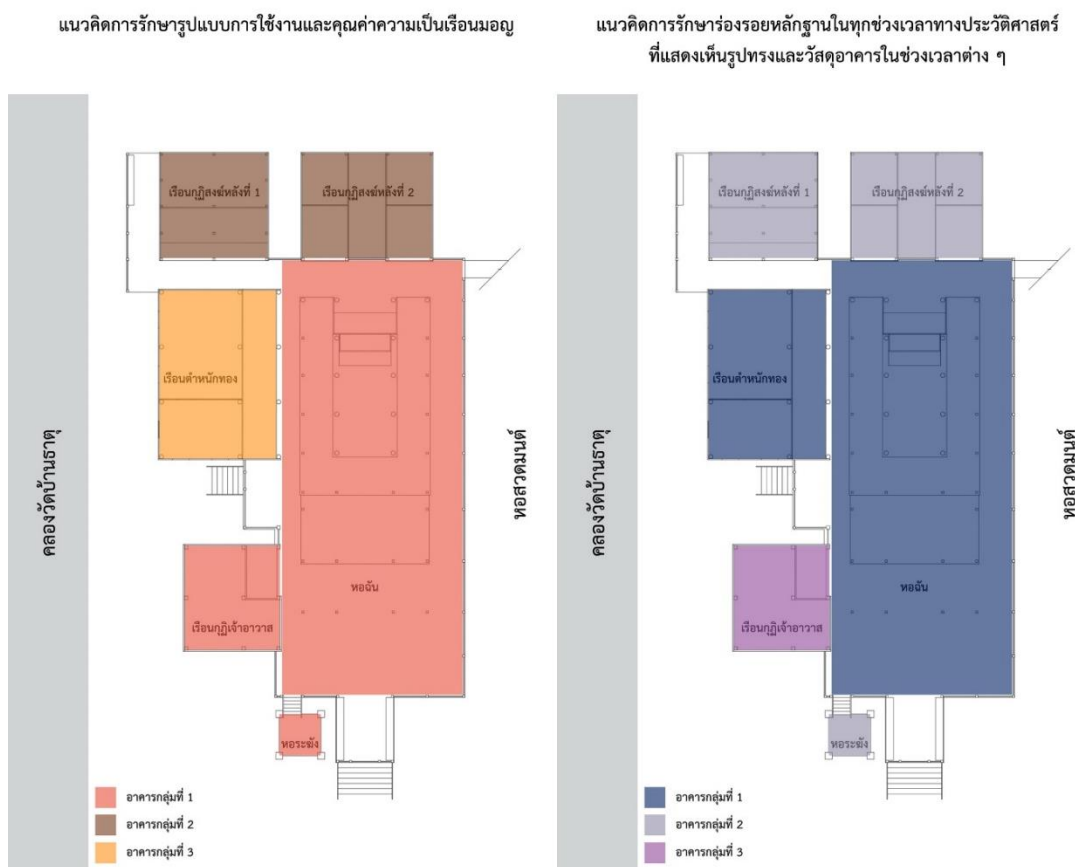
ภาพที่ 170 ภาพลายเส้นผังพื้นอาคารหมู่กุฎีวิถีสามโคก แสดงการเปรียบเทียบการแบ่งกลุ่มอาคารที่แตกต่างกันของทั้ง 2 แนวความคิด คือ แนวคิดการรักษารูปแบบการใช้งานและคุณค่าความเป็นเรือนมอญ และแนวคิดการรักษาร่องรอยหลักฐานในทุกช่วงเวลาทางประวัติศาสตร์ ที่แสดงให้เห็นรูปทรงและวัสดุอาคารในช่วงเวลาต่าง ๆ ที่มา : จากการสำรวจของผู้เขียน เมื่อ พ.ศ. 2557

แนวทางและวิธีการในการจัดการกับตัวอาคารหมู่กุฎีสอง เป็นการสรุปจากหัวข้อแนวคิดการรักษารูปแบบการใช้งานและคุณค่าความเป็นเรือนมอญและแนวคิดการรักษาร่องรอยหลักฐานในทุกช่วงเวลาทางประวัติศาสตร์ ที่แสดงให้เห็นรูปทรงและวัสดุอาคารในช่วงเวลาต่าง ๆ ทั้งนี้เนื่องจากการจัดการและวิธีการอนุรักษ์หมู่กุฎีสองนั้น จำเป็นที่จะต้องทำการพิจารณาจากทั้ง 2 แนวคิดดังกล่าวเพื่อประมวผลและเสนอแนวทางที่เป็นแนวทางเฉพาะของอาคารแต่ละหลังในหมู่กุฎี
