บทที่ 3 การวิเคราะห์สภาพปัจจุบัน

3.2 การวิเคราะห์การเกิดปัญหาอาการรื้อเพื่อนำไปสู่การดำเนินการวิจัย

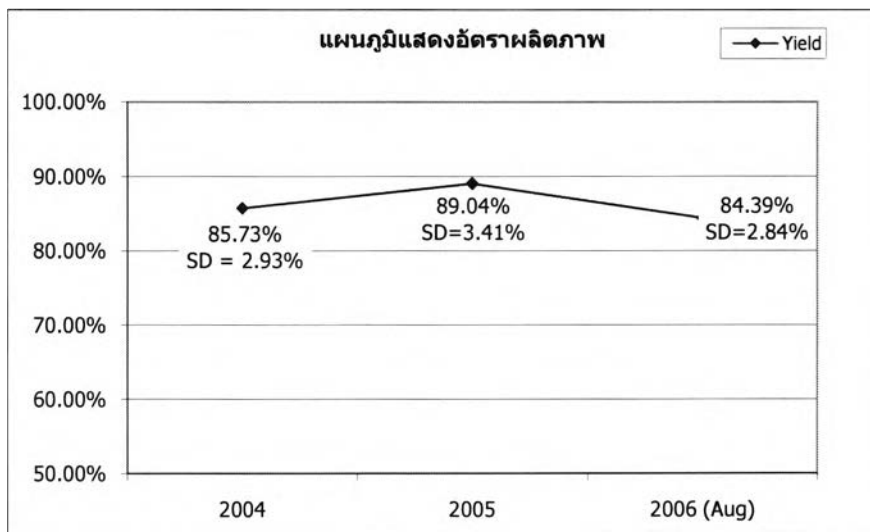
รูปที่ 3.6 แผนภูมิอัตราผลิตภาพด้านวัตถุดิบ

เมื่อพิจารณาจากสภาพอัตราผลิตภาพ (อัตราผลิตภาพหมายถึงปริมาณผลผลิตดีส่วนด้วยปริมาณวัตถุดิบที่ใช้) จากรูปที่ 3.6 ในช่วง 3 ปีของโรงงานเห็นได้ว่ามีอัตราที่ไม่สูง โดยมีค่าประมาณ 83-86 % เท่านั้น ซึ่งให้เป็นโอกาสที่จะทำการปรับปรุง

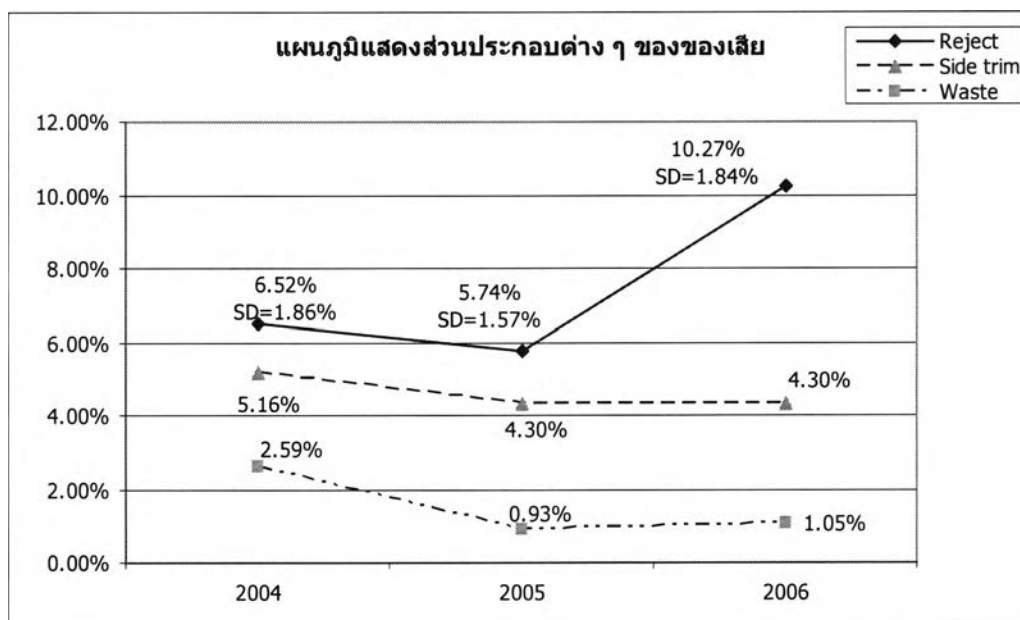
รูปที่ 3.7 แผนภูมิส่วนประกอบต่าง ๆ ของของเสีย

ในส่วนกลับของอัตราผลิตภาพก็คือของเสียนั่นเอง โดยสามารถพิจารณาส่วนประกอบที่เป็นของเสียต่าง ๆ ได้ดังรูปที่ 3.7

1. Waste ได้แก่ของเสียที่เกิดขึ้นจากการเปลี่ยนชนิดผลิตภัณฑ์, ของเสียเริ่มเดินเครื่อง และของเสียหยุดเครื่อง

2. Side Trim ได้แก่ของเสียที่เกิดขึ้นในกระบวนการตัดริมทั้งสองข้างของผลิตภัณฑ์ (กระบวนการขึ้นตอนที่ 9)
3. Reject ได้แก่ของเสียอื่น ๆ นอกเหนือจากข้อ 1 และ 2

พิจารณาของเสียทั้งสามประเภทพบว่า ของเสียประเภท Waste เกิดขึ้นจากแผนผลิตซึ่งอยู่นอกเหนือการควบคุมของผู้ทำการวิจัย ส่วนของเสียประเภท Side Trim เกิดขึ้นเนื่องจากกระบวนการผลิตชนิดนี้ไม่สามารถหลีกเลี่ยงได้ ดังนั้นจึงได้มาพิจารณาของเสียประเภท Reject เพียงอย่างเดียว

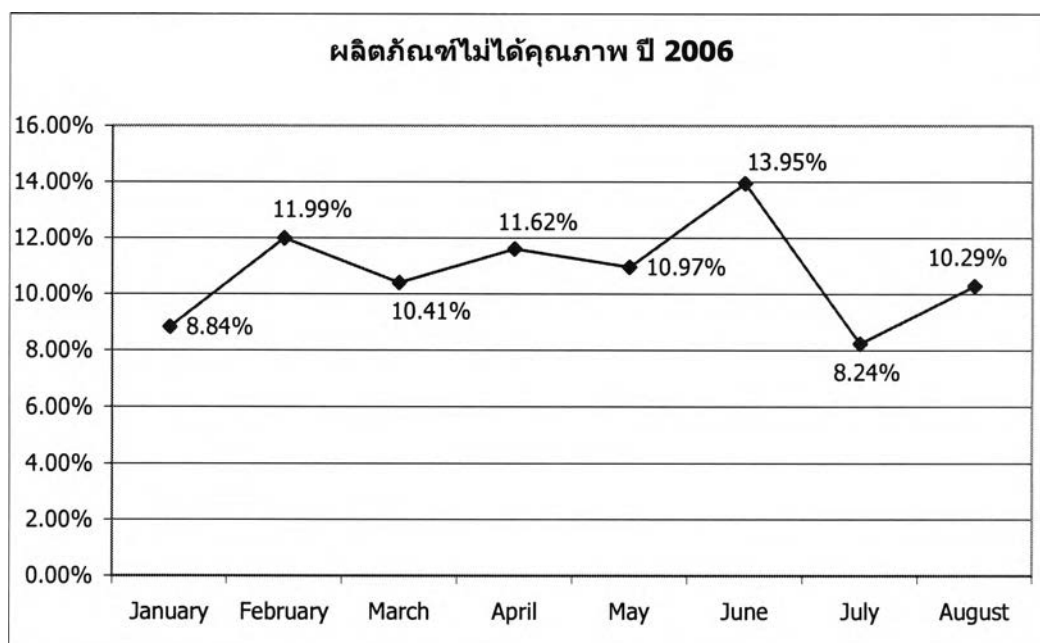
รูปที่ 3.8 แผนภูมิเปอร์เซ็นต์ผลิตภัณฑ์ไม่ได้คุณภาพ (%Reject) 2006 (January-August)

และยังพบว่าเปอร์เซ็นต์ผลิตภัณฑ์ไม่ได้คุณภาพ (%Reject) เป็นของเสียหลักที่ทำให้อัตราผลิตภาพมีค่าต่ำ และเพื่อทำให้เห็นภาพปริมาณการเกิดของเสียประเภทผลิตภัณฑ์ไม่ได้คุณภาพ (Reject) ให้ชัดเจนขึ้น จึงทำการแจกแจงข้อมูลเป็นรายเดือน โดยรวบรวมข้อมูลตั้งแต่เดือนมกราคมถึงเดือนสิงหาคม ดังรูปที่ 3.8

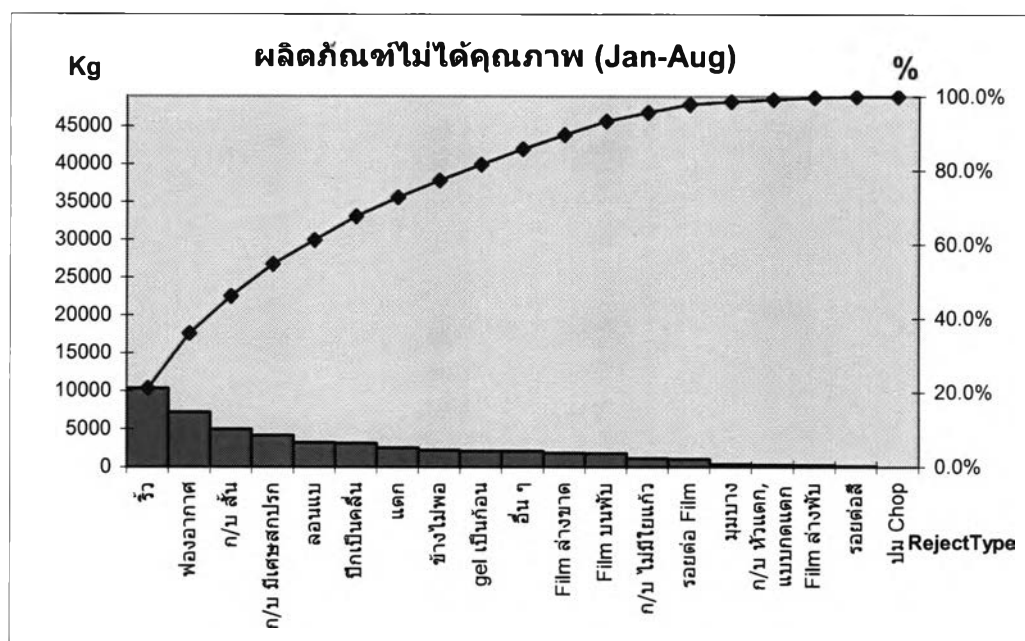
รูปที่ 3.9 ผลิตภัณฑ์ไม่ได้คุณภาพ (Reject) แยกตามอาการ

ผลิตภัณฑ์ไม่ได้คุณภาพ (Reject) ตลอดช่วงเวลาดำเนินการศึกษาค้นคว้าข้อมูลสามารถ แจกแจงปริมาณตามอาการที่เกิดขึ้นได้ดังรูปที่ 3.9 โดยความหมายและ แนวทางแก้ไขแสดงดังตารางที่ 3.4

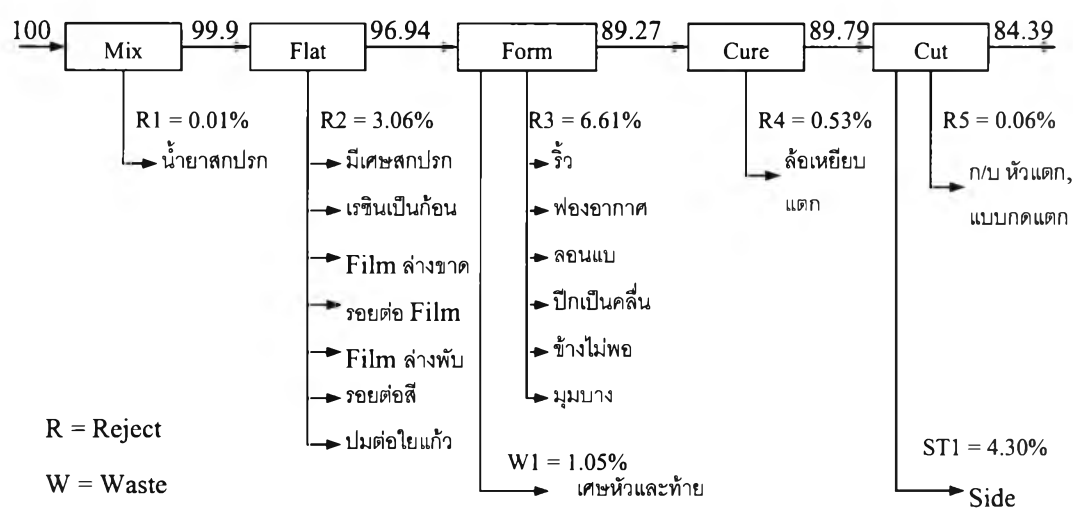
รูปที่ 3.10 ของเสียตามกระบวนการผลิต

เพื่อเป็นการมุ่งไปหาปัญหาที่ชัดเจนขึ้น จึงนำผลิตภัณฑ์ไม่ได้คุณภาพ (Reject) มาจัดกลุ่มกระบวนการผลิตใหม่กลุ่มตามกระบวนการผลิต ได้ดังรูปที่ 3.10

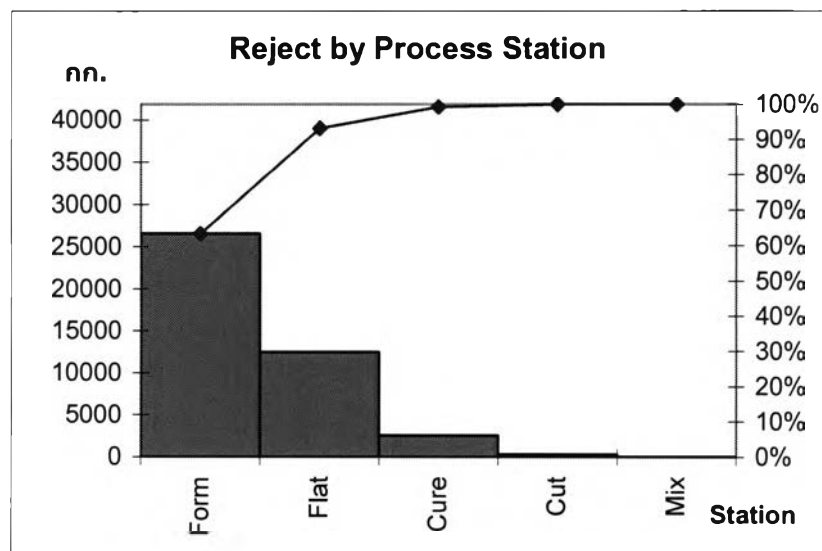
รูปที่ 3.11 ปริมาณของเสียแยกตามกระบวนการย่อย

และแสดงปริมาณผลิตภัณฑ์ไม่ได้คุณภาพ (Reject) ที่เกิดขึ้นในแต่ละกระบวนการย่อย มาจัดเรียงลำดับความสำคัญดังรูปที่ 3.11 พบว่าที่กระบวนการ Form เป็นตำแหน่งที่ก่อให้เกิดผลิตภัณฑ์ไม่ได้คุณภาพ (Reject) มากที่สุด ดังนั้นในการลดปัญหา จึงมุ่งเน้นเข้าไปแก้ไขปัญหา ในกระบวนการย่อย "Form"
