แนวทางการอนุรักษ์อาคารพิพิธภัณฑสถานที่ได้รับอิทธิพลตะวันตกในช่วงรัชกาลที่ 5 ถึง รัชกาลที่ 7
: กรณีศึกษา บ้านมนังคศิลา

วิทยานิพนธ์นี้เป็นส่วนหนึ่งของการศึกษาตามหลักสูตรปริญญาสถาปัตยกรรมศาสตรมหาบัณฑิต

CONSERVATION OF THE WESTERN-INFLUENCED HISTORIC RESIDENCES,
BUILT DURING KING RAMA THE FIFTH'S THROUGH KING RAMA THE SEVENTH'S PERIOD
: CASE STUDY BAN-MANANGASILA

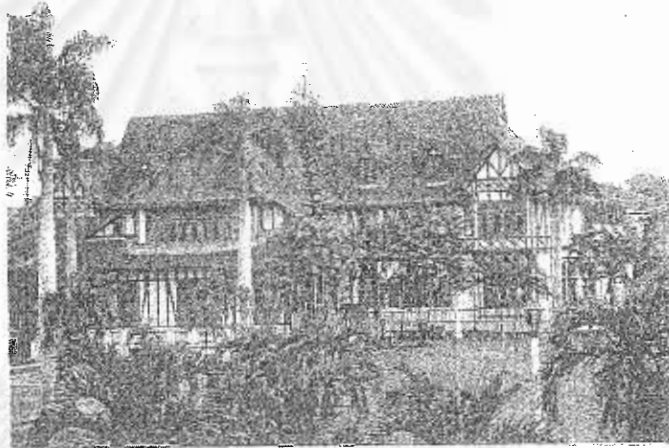
รูปที่ 4-29 สภาพภายนอกอาคารด้านทิศเหนือ

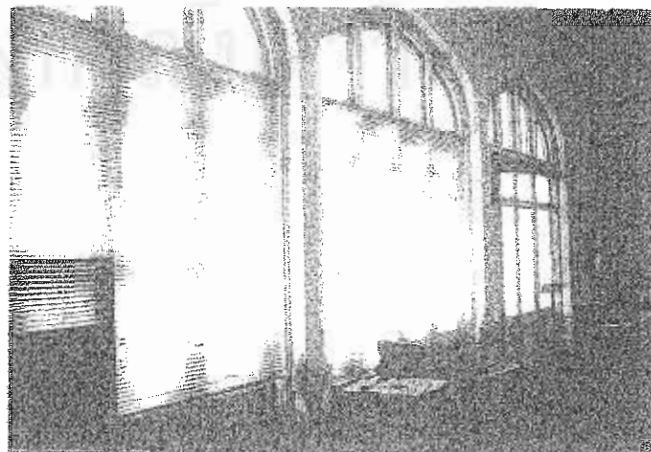
รูปที่ 4-79 สภาพภายในห้อง 112 ด้านทิศตะวันตก

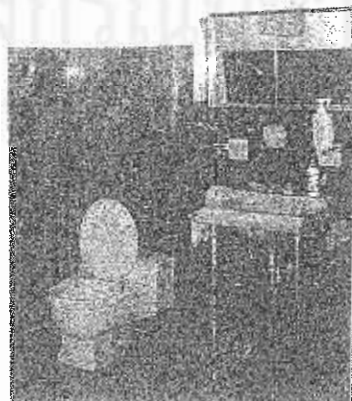
รูปที่ 4-114 สภาพภายในห้อง 212 ห้องน้ำ

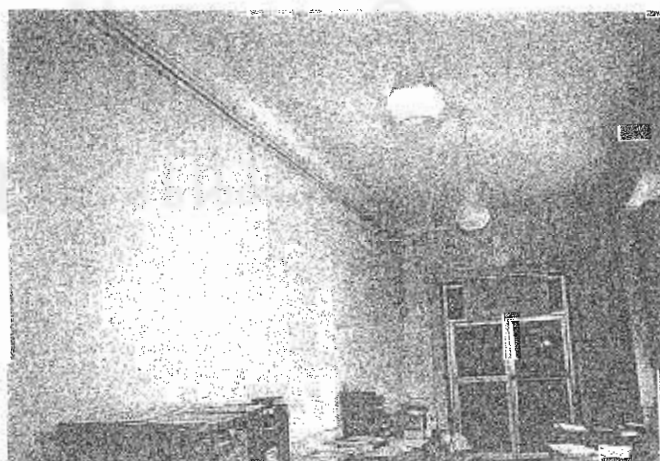
รูปที่ 4-117 สภาพภายในห้อง 214 ด้านทิศตะวันออก

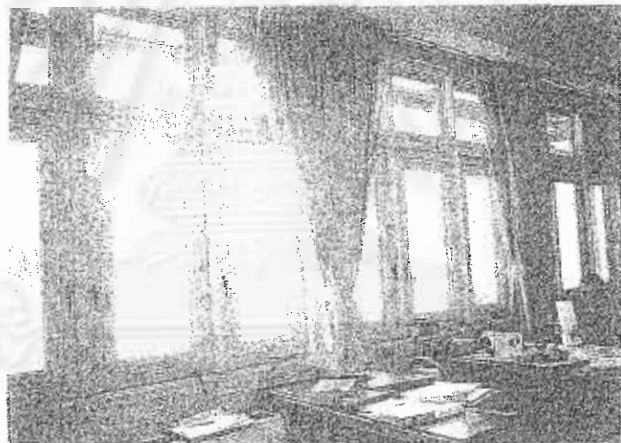
รูปที่ 4-119 สภาพภายในห้อง 214 ด้านทิศใต้

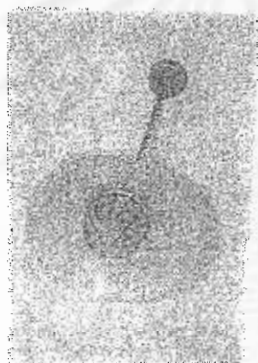
รูปที่ 4-138 ไฟเพดานแบบเก่าในห้องน้ำ 103

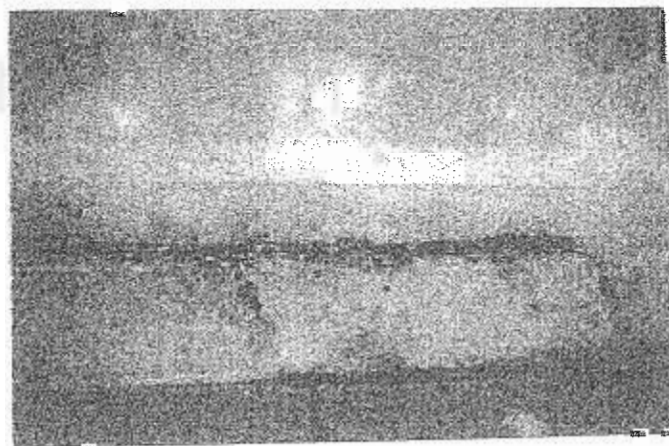
รูปที่ 4-158 เกลื่อและครอบตะไคร่ที่ขอบอาคาร

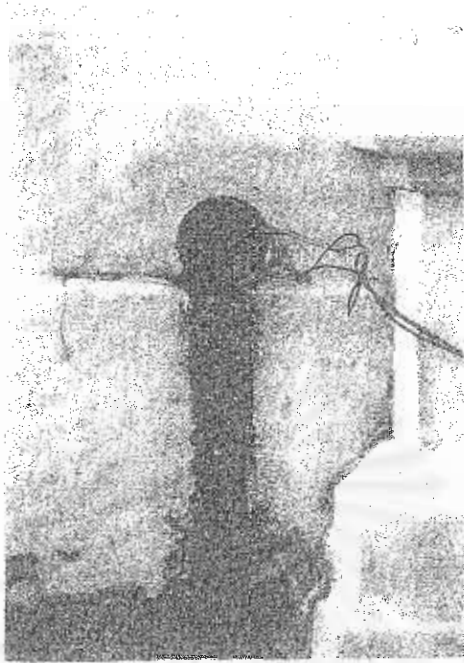
รูปที่ 4-159 ระบายน้ำจากกระเบื้องที่อุดตันและไม่มีประสิทธิภาพ

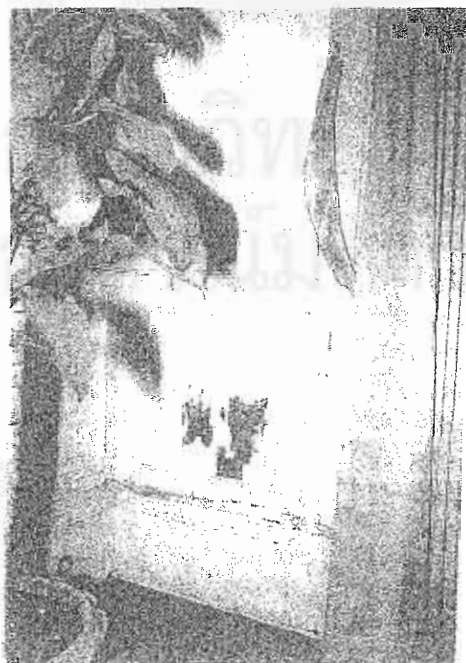
รูปที่ 4-179 ผิวผนังอาคารภายในที่มีความเสียหาย

สำหรับรอยร้าวที่พบในอาคารบ้านผนังคคิลลา เป็นรอยร้าว Hairline crack ขนาดไม่เกิน 5 มม. ซึ่งเป็นรอยร้าวแบบเบาบาง การซ่อมแซมอาคารอาจทำได้โดยการอุดด้วยเนื้อสี บริเวณความเสียหายที่เป็นพื้นที่กว้าง อาจทำการซ่อมเฉพาะจุดและในกรณีผิววัสดุฉาบแยกออกจากอิฐ สามารถทำการเลาะออกได้โดยการฉาบผิวใหม่ด้วยวัสดุเดิม และแม้ว่ารอยร้าวที่พบจะเป็นรอยแตกที่แสดงถึงความเสียหายระดับเบาบางก็ตาม การเฝ้าสังเกตความเปลี่ยนแปลง โดยการอาศัยเครื่องมือทางวิทยาศาสตร์ เป็นสิ่งที่ควรกระทำ

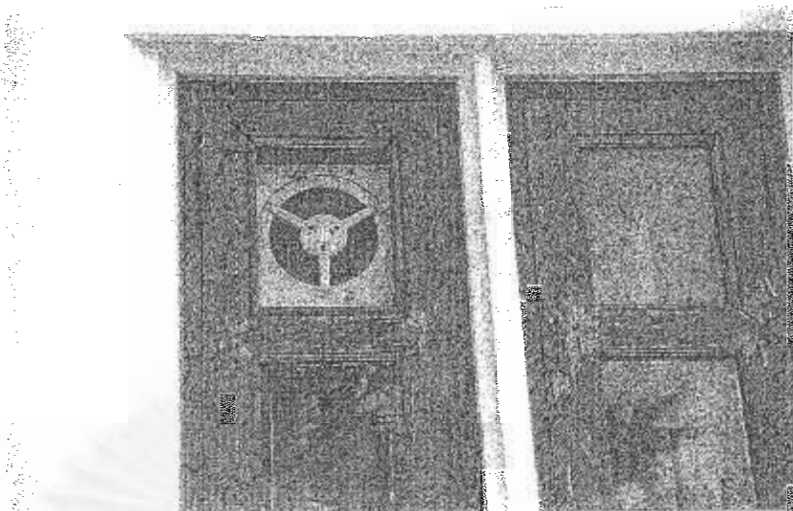
รูปที่ 4-183 สภาพภายนอกของการติดตั้งพัดลมระบายอากาศที่ปิดช่องแสงอาคาร

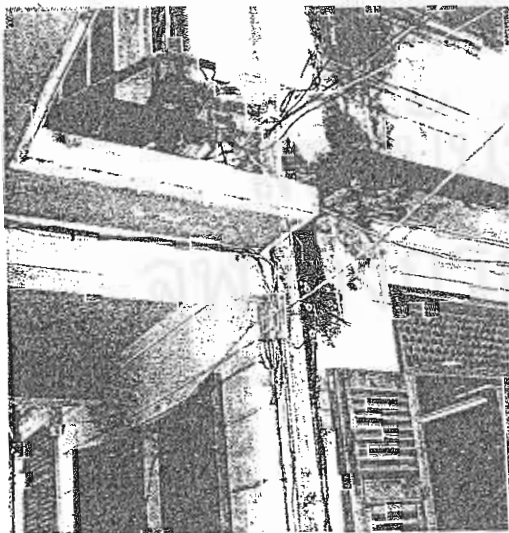
ความชื้นเกิดจากน้ำจากเครื่องปรับอากาศไหลลงตามผนัง
