บทที่ 4

ผลการศึกษา

4.2.1 แบบบ้านมาตรฐานรหัส S361

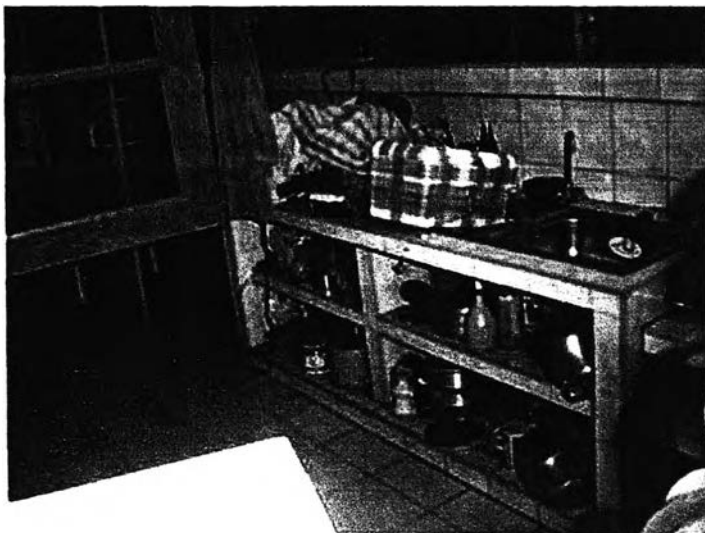
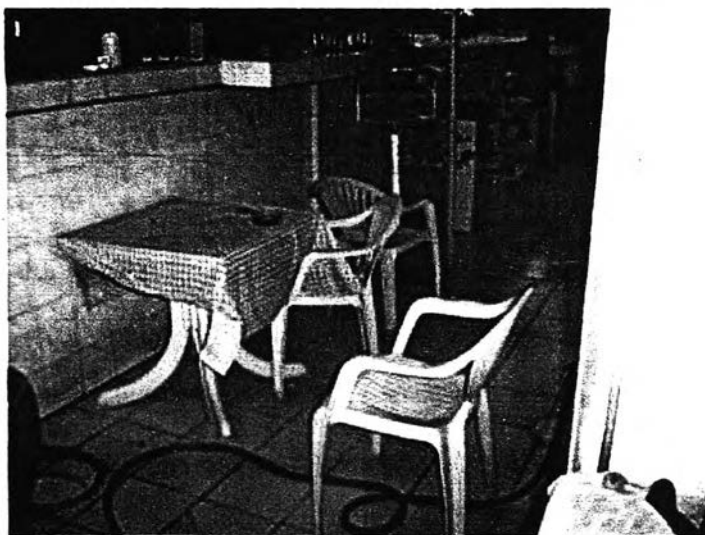
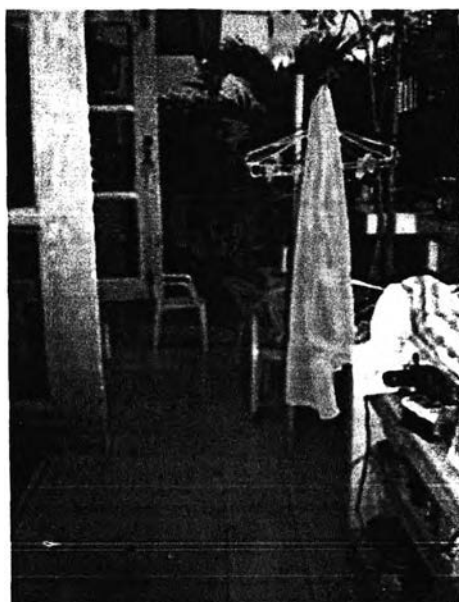
1) ห้องครัว ทำการต่อเติมส่วนนี้เนื่องจากต้องการแยกครัวให้เป็นสัดส่วน และขยายพื้นที่ใช้สอยของครัว เนื่องจากเดิมครัวมีพื้นที่น้อยเพียง 3.5 ตร.ม. ไม่เพียงพอต่อการใช้สอย จึงทำการต่อเติม โดยขยายพื้นที่ด้านหลังบ้าน ซึ่งเป็นพื้นที่ส่วนซักล้างมีพื้นที่ 3 ตร.ม. และพื้นที่ทางเดินหลังบ้าน รวมพื้นที่ใช้สอยส่วนครัวหลังจากทำการต่อเติมทั้งหมด 8 ตร.ม.

ภาพที่ 4.9 แสดงส่วนครัวที่ต่อเติมเปลี่ยนแปลงแล้ว

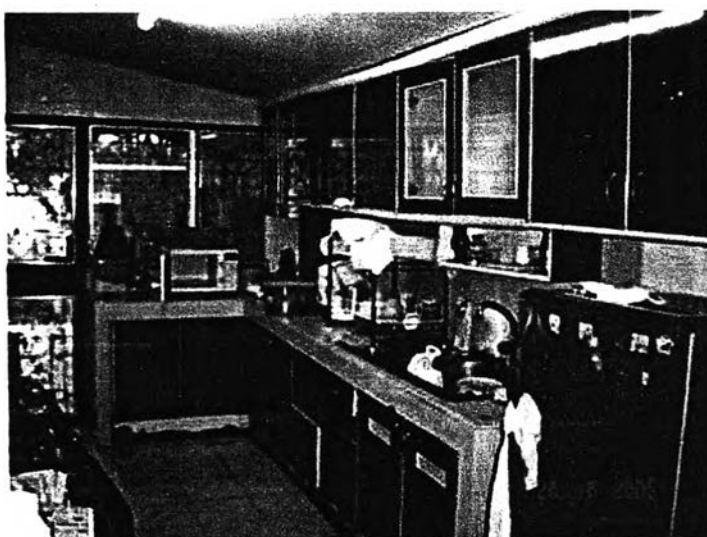
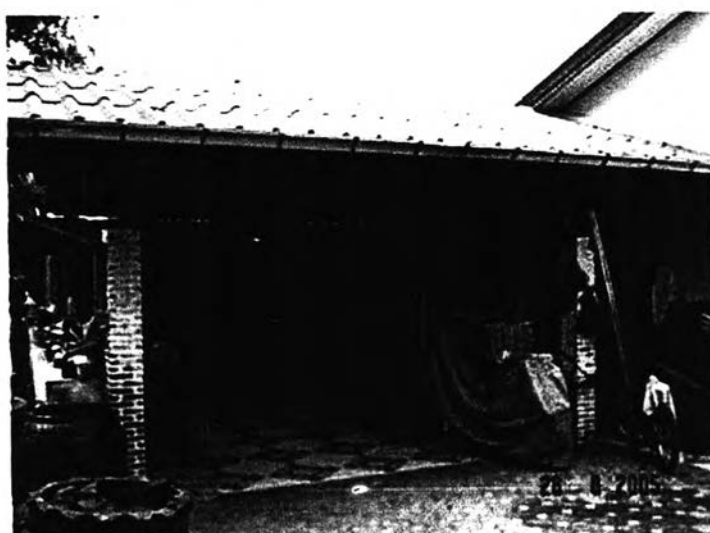
ภายหลังการต่อเติมห้องครัวพบว่ามีปัญหาจากการต่อเติมบริเวณรอยต่อแถวบริเวณผนัง แยก ระหว่างรอยต่อตัวบ้านเดิมกับที่ต่อเติมใหม่

ภาพที่ 4.30 แสดงห้องครัวที่ทำการต่อเติมเปลี่ยนแปลงแล้ว

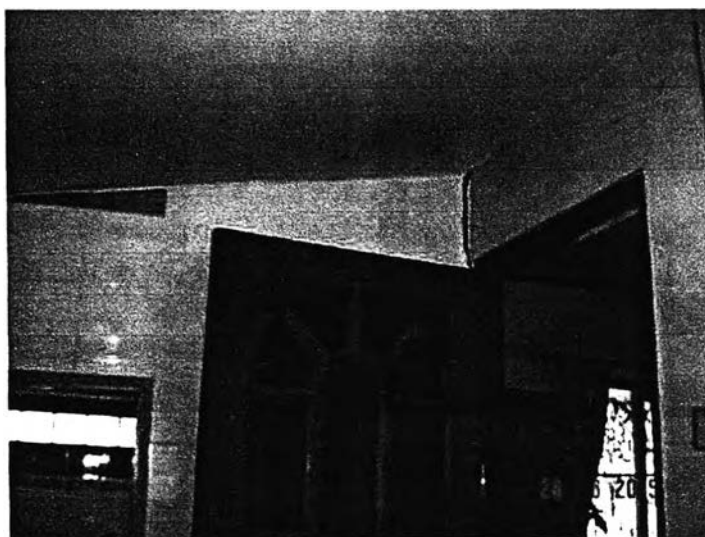
ภายหลังการต่อเติมในบริเวณนี้ พบว่ามีปัญหาในเรื่องรอยแตกร้าวจากการต่อเติม

ภาพที่ 4.32 แสดงรอยแตกร้าวจากการต่อเติมเปลี่ยนแปลง

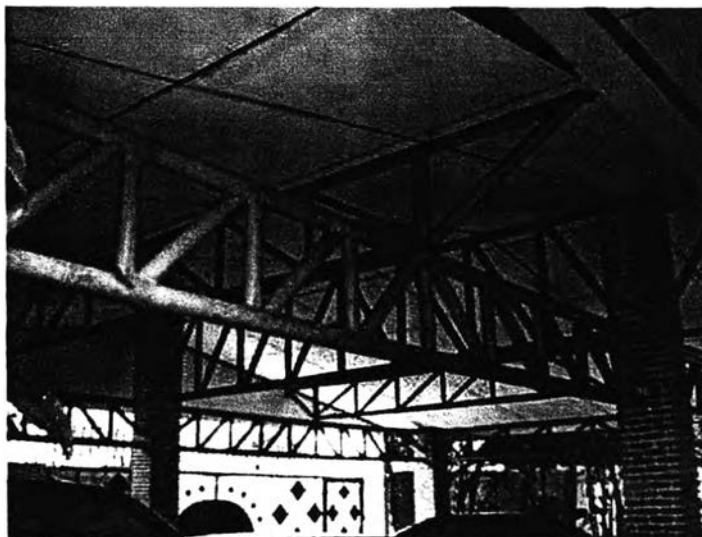
ภายหลังการต่อเติมโรงจอดรถ พบว่ามีปัญหารอยร้าวซึมจากหลังคา ไม่มีปัญหารอยแตกร้าวเนื่องจากเป็น โครงสร้างแยกจากตัวบ้านและเป็นอาคารโล่งไม่มีผนัง

ภาพที่ 4.33 แสดงโรงจอดรถที่ทำการต่อเติมเปลี่ยนแปลงแล้ว

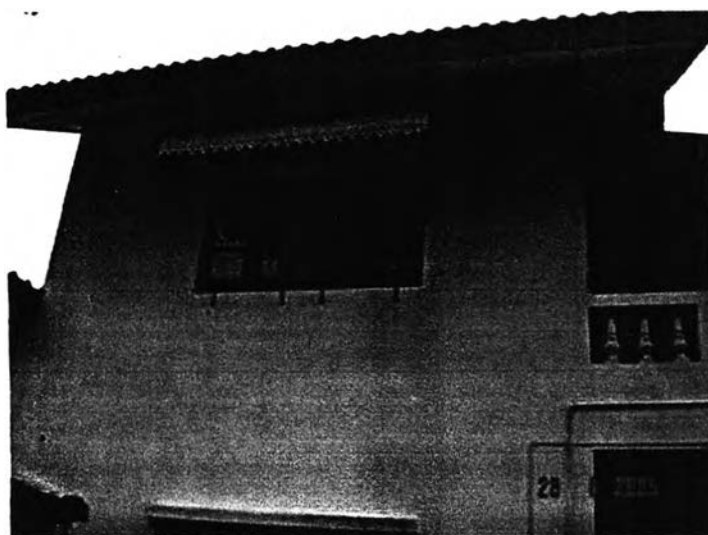
นอกจากในส่วนที่ต่อเติม ยังพบว่าการติดตั้งแผงกันสาดอลูมิเนียมบริเวณ ด้านนอกเหนือหน้าต่างด้วย เนื่องจากมีปัญหาแดดและฝนสาดเข้าในบ้าน

ภาพที่ 4.35 แสดงการติดตั้งอลูมิเนียม

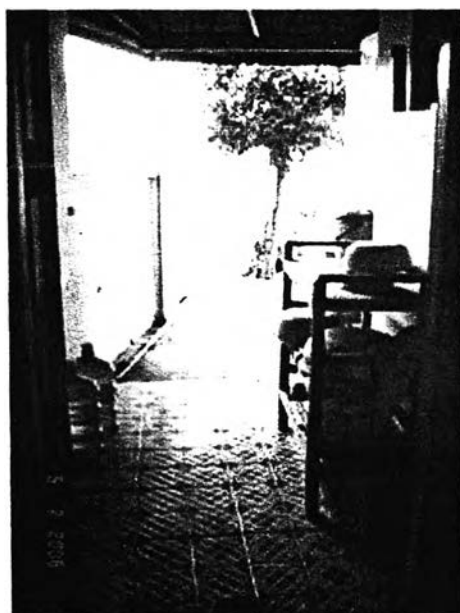
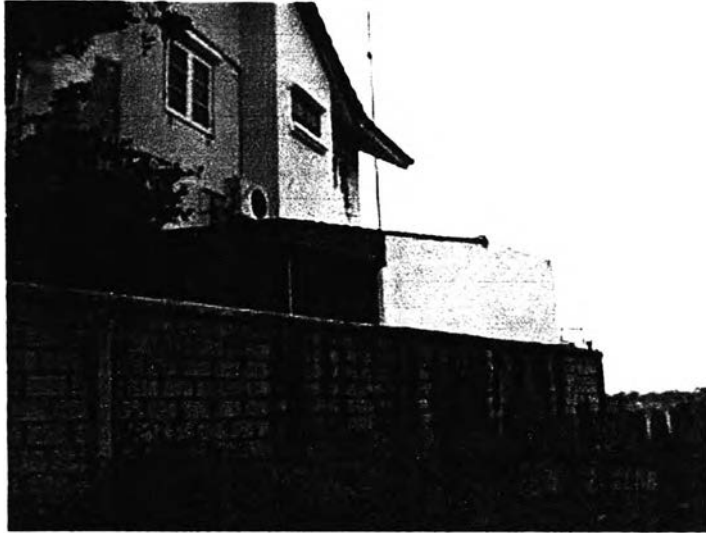
ภายหลังการต่อเติมห้องครัวพบว่ามีปัญหาจากการต่อเติมในงานระบบ ในการเชื่อมต่อสายไฟ หรือท่อประปา และพบว่าช่องรอยต่อของผนังและเพดาน ระหว่างห้องครัวที่ต่อเติมกับบ้านเดิม อาจเป็นเพราะฝีมือของช่างผู้รับเหมา ไม่พบปัญหาในงานโครงสร้างหรือปัญหาพื้นทรุดไม่เท่ากัน

ภาพที่ 4.39 แสดงห้องครัวที่ทำการต่อเติมเปลี่ยนแปลงแล้ว

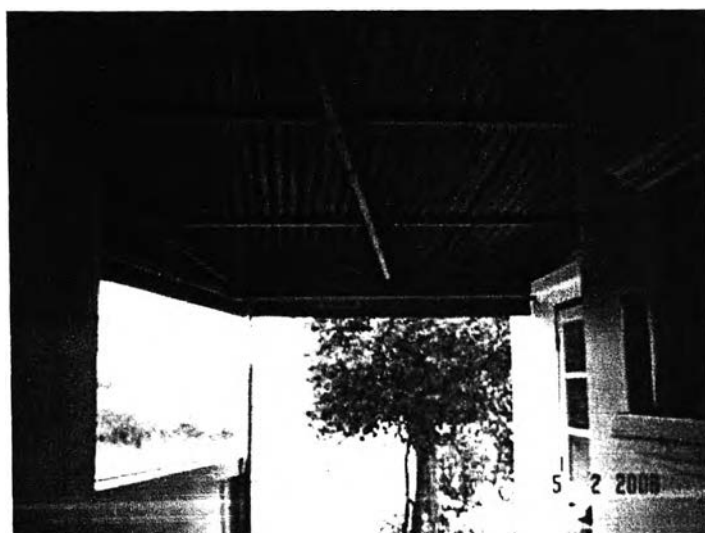
ภาพที่ 4.40 แสดงโครงสร้างหลังคาห้องครัวที่ทำการต่อเติมเปลี่ยนแปลง

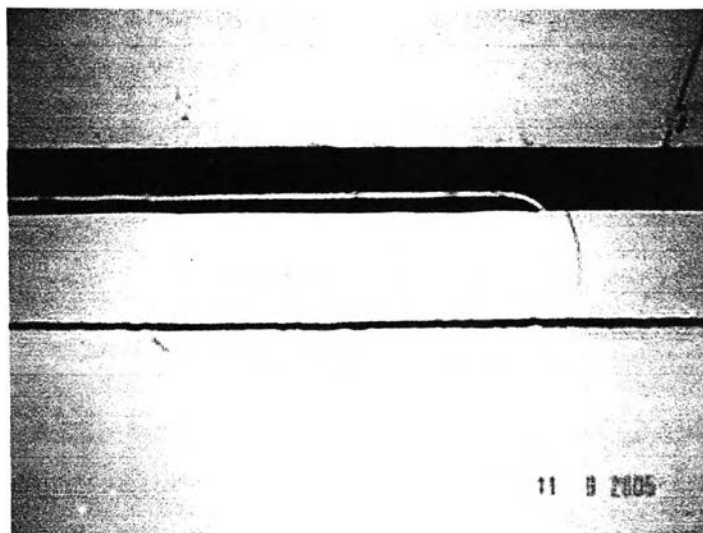
ปัญหาภายหลังการต่อเติม ภายหลังจากการต่อเติมแล้วผู้อยู่อาศัย พบว่ามีปัญหาน้ำรั่วจากหลังคาบริเวณรอยต่อระหว่างหลังคากับผนัง และพบว่ามีรอยแยกระหว่างบ้านเดิมกับส่วนที่ต่อเติมทั้งจากส่วนพื้น และส่วนโครงสร้างจากหลังคา

ภาพที่ 4.50 แสดงพื้นที่ห้องครัวที่พบปัญหารอยแยกจากผนัง

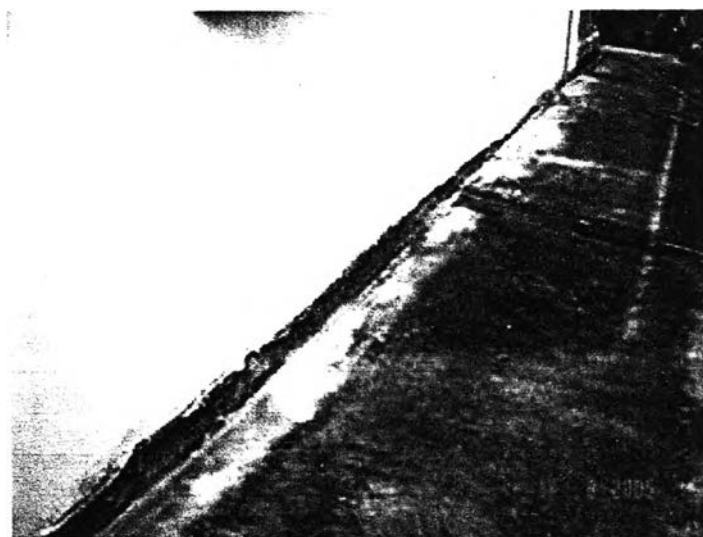
ภาพที่ 4.51 แสดงพื้นที่ห้องครัวที่พบปัญหารอยแยกจากผนัง

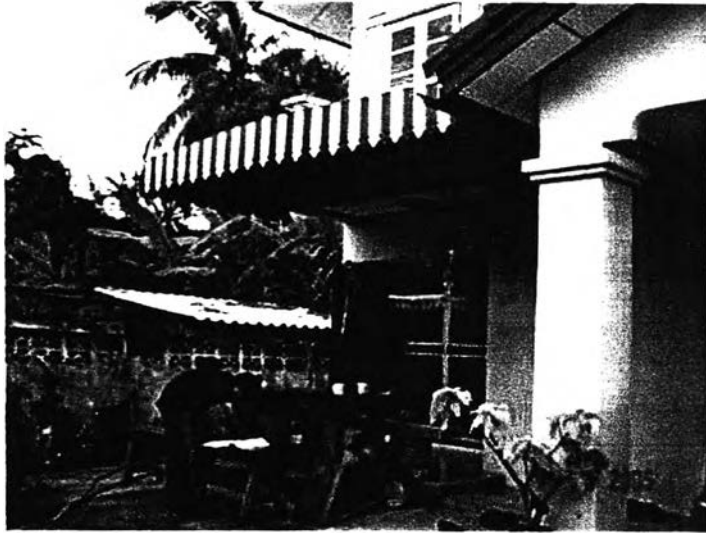
นอกจากปัญหาในส่วนที่ต่อเติมแล้ว ยังพบว่าผู้อยู่อาศัยมีกิจกรรมภายนอกบ้านด้วย และพบปัญหาฝนสาดและแสงแดด ในการทำกิจกรรมนอกบ้าน ดังนั้น จึงทำการติดตั้งแผ่นกันสาดอลูมิเนียมในส่วนหน้าบ้านและกางผ้าพลาสติกเพื่อกันสาดด้านข้างด้วย

ภาพที่ 4.52 แสดงส่วนที่มีปัญหาเรื่องแสงแดดและฝนสาด

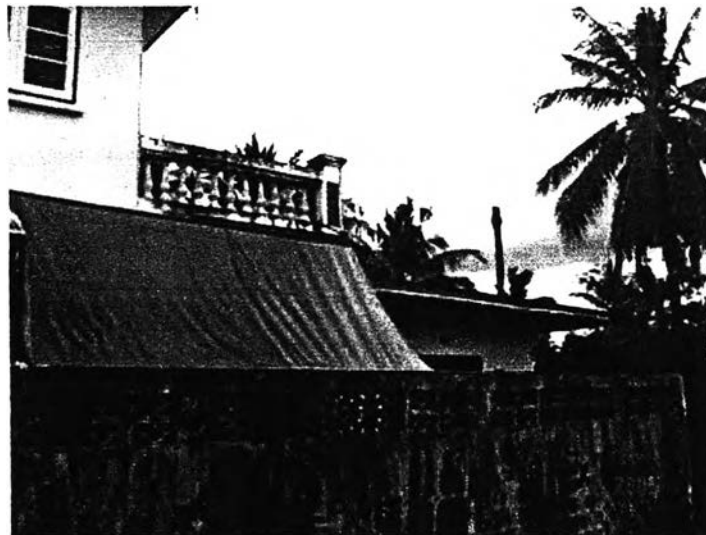
ภาพที่ 4.53 แสดงส่วนที่มีปัญหาเรื่องแสงแดดและฝนสาด

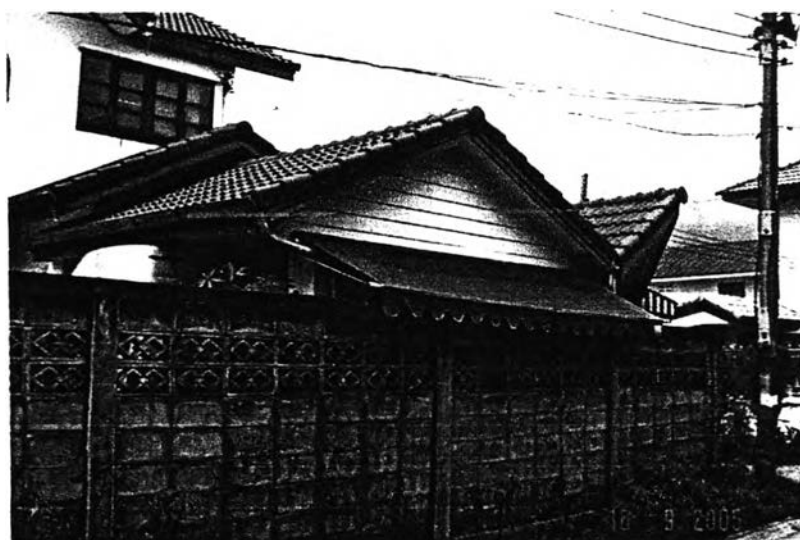
ปัญหาภายหลังการต่อเติม ภายหลังจากการต่อเติมแล้วผู้อยู่อาศัย พบว่ามีปัญหาน้ำรั่วจากหลังคาบริเวณระหว่างบ้านเดิมกับส่วนที่ต่อเติมทั้งจากส่วนพื้น และมีปัญหาแดดและฝนสาดจำเป็นต้องติดตั้งแผงอลูมิเนียมกันสาดเพิ่มเติม นอกเหนือจากส่วนที่ต่อเติมไปแล้ว

ภาพที่ 4.59 แสดงพื้นที่ที่พบปัญหาน้ำรั่ว แดดและฝนสาด

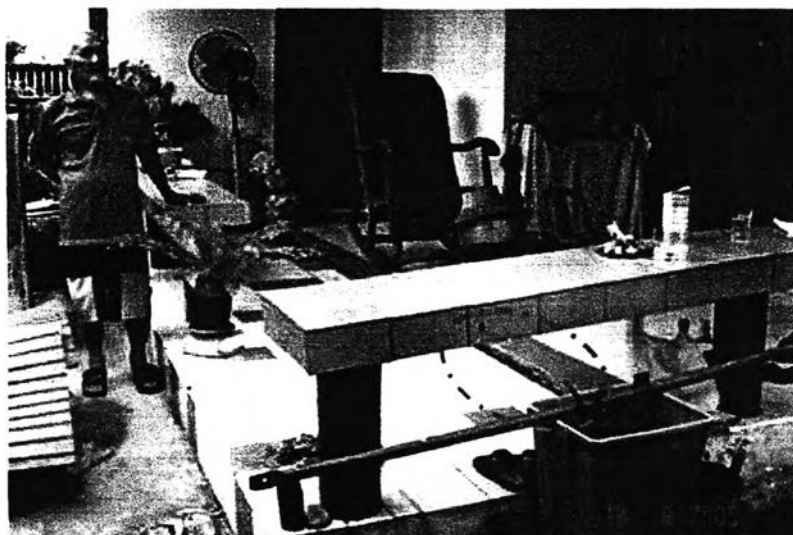
แม้ว่าการขยายพื้นที่เฉลียง จะสามารถเพิ่มพื้นที่สำหรับรับแขกและเพิ่มพื้นที่สำหรับทำกิจกรรมภายนอก เนื่องจากคุณชายเจ้าของบ้านชอบปลูกต้นไม้ และใช้พื้นที่เฉลียงหน้าบ้านเป็นที่นั่งพักผ่อน แต่กลับพบปัญหาจากช่างที่ทำการต่อเดิม คือ ปัญหาพื้นทรุดไม่เท่ากัน

ภาพที่ 4.70 แสดงบริเวณเฉลียงหน้าบ้านที่มีปัญหาพื้นทรุด

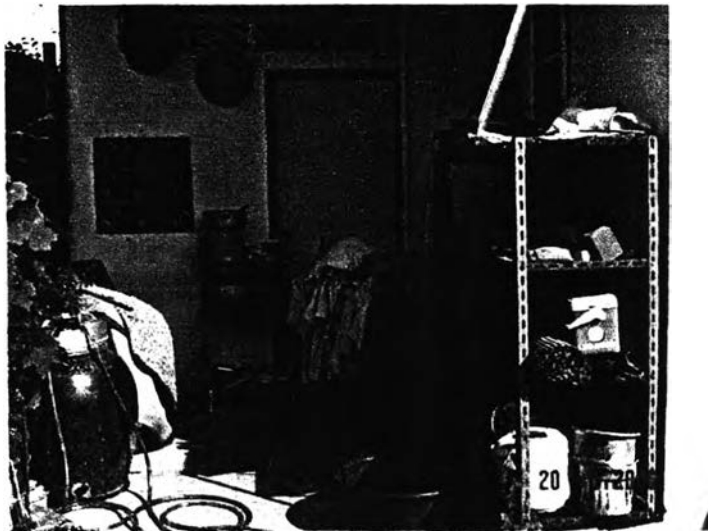
ภาพที่ 4.84 แสดงห้องครัวที่ทำการต่อเติมเปลี่ยนแปลง

ปัญหาภายหลังการต่อเติม ภายหลังจากการต่อเติมแล้วผู้อาศัย พบว่ามีปัญหาน้ำรั่วจากหลังคา มีรอยร้าวระหว่างผนังและพื้น ของบ้านเดิมกับที่ต่อเติม ทำให้มีน้ำรั่วเข้ามาในตัวบ้าน ในส่วนโครงสร้างบ้านไม่มีปัญหา

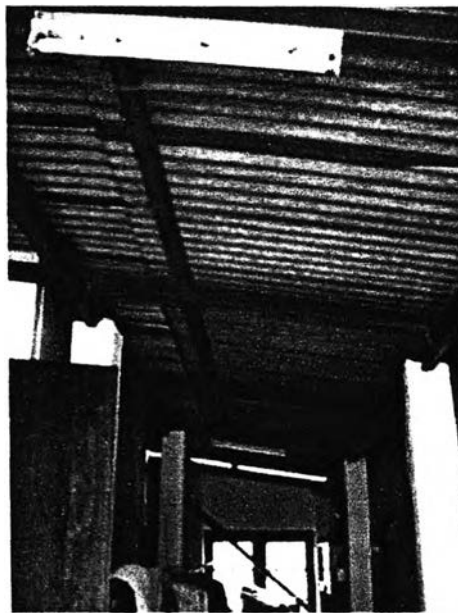
ภาพที่ 4.90 แสดงโครงสร้างการต่อเติมห้องครัวด้านหลัง

ปัญหาภายหลังการต่อเติม ในการต่อเติมห้องครัว เป็นการใช้โครงสร้างแยกจากโครงสร้างบ้านเดิม ภายหลังจากการต่อเติมแล้วผู้อยู่อาศัย พบว่ามีปัญหาน้ำรั่วจากหลังคาบริเวณรอยต่อระหว่างหลังคา กับผนัง แต่ไม่พบปัญหา รอยร้าวหรือพื้นทรุด มีเพียงรอยผนัง

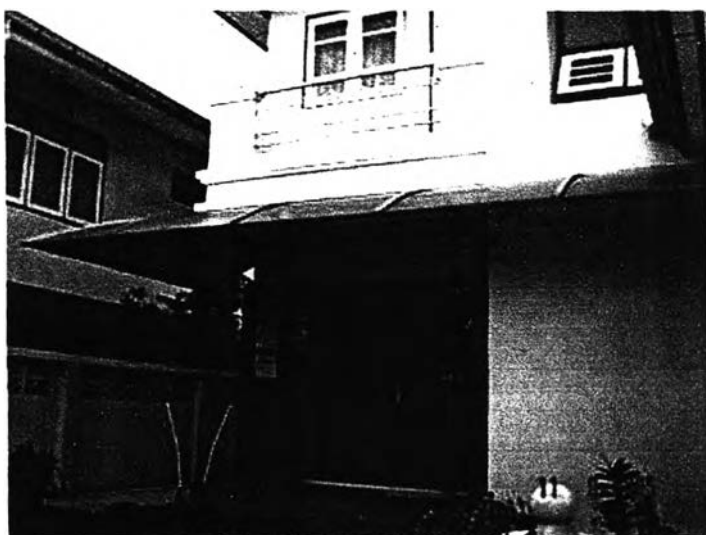
ภาพที่ 4.99 แสดงการติดตั้งแผ่นพลาสติกกันสาดบริเวณหน้าบ้าน

นอกจากปัญหาในส่วนที่ต่อเติมแล้ว ยังพบว่าผู้อยู่อาศัยมีการต่อเติมภายนอกตัวบ้านด้วย คือ
การติดตั้งแผงกันสาดแผ่นพลาสติกในส่วนหน้าบ้าน บริเวณประตูทางเข้าบ้าน เนื่องจากพบปัญหาฝน
สาดและแสงแดดส่อง หลังจากติดตั้งแล้วสามารถแก้ปัญหาดังกล่าวได้

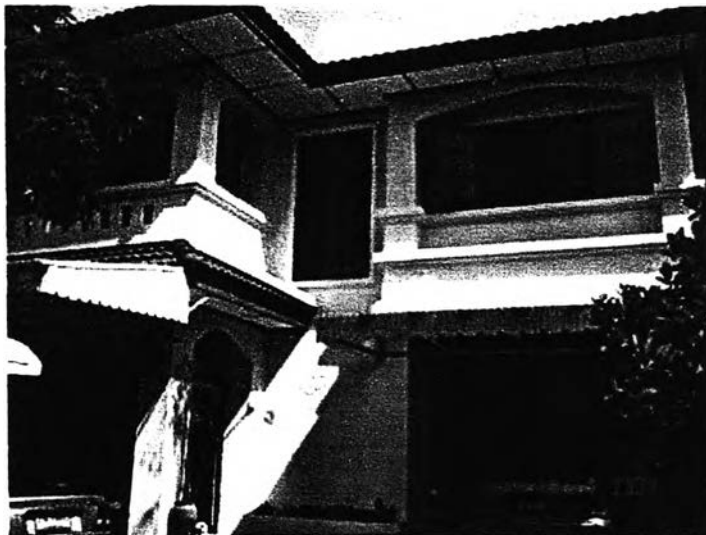
ภาพที่ 4.103 แสดงโรงจ่อครดที่ทำการต่อเติมเปลี่ยนแปลงแล้ว

สำหรับที่จ่อครดเดิมซึ่งพบปัญหาแคคและฝนสาด โคนรถ จึงทำการติดตั้งแผงกันสาดอลูมิเนียม ดัดขึ้นออกมาด้านหน้าประมาณ 2 เมตร สามารถป้องกันแคคและฝนได้เป็นอย่างดี

ภายหลังการต่อเติมโรงจ่อครด พบว่า ไม่มีปัญหาพื้นทรุดหรือโครงสร้างอื่นๆ รวมทั้งไม่พบปัญหารอยแตกร้าว เนื่องจากเป็นโครงสร้างแยกจากตัวบ้านและเป็นอาคาร โลงไม่มีผนัง

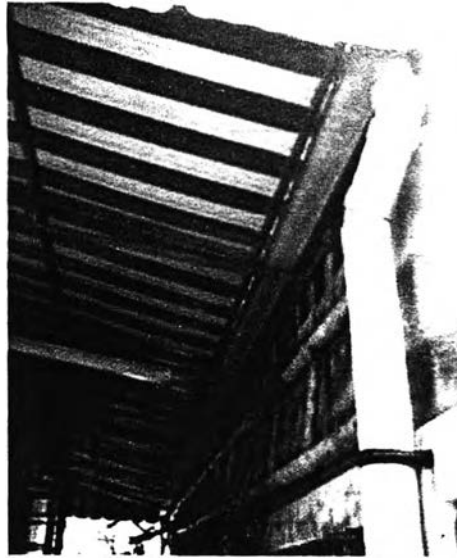
ภาพที่ 4.114 แสดงโครงสร้างหลังคาคลุมลานซักล้าง

ปัญหาภายหลังการต่อเติมหลังคาคลุม เนื่องจากเป็นโครงสร้างคนละส่วน ไม่มีการทำพื้นใหม่ และไม่มีการกันผนัง จึงไม่มีปัญหาในส่วนนี้ นอกจากนี้ปัญหาหรือผลกระทบด้านอื่นๆก็ไม่พบเช่นกัน

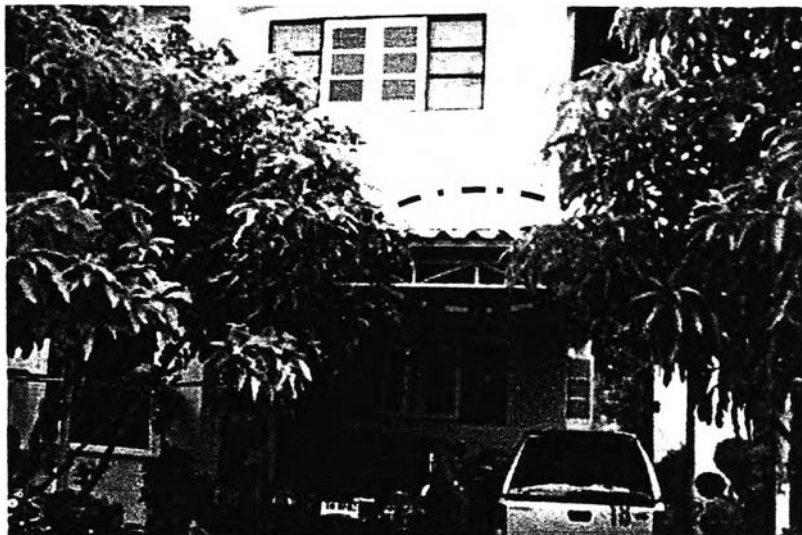
ภาพที่ 4.123 แสดงลานซักล้างที่ทำการต่อเติมเปลี่ยนแปลงแล้ว

1) ที่จอดรถ ที่ทำการต่อเติมบริเวณนี้เนื่องจากพบปัญหาเวลามีฝนตก ฝนสาดเข้ามาในที่จอดรถ จึงต้องการต่อเติมหลังคาป้องกันฝนสาด ไม่ได้ขยายพื้นที่ใช้สอย

จากการต่อเติมหลังคากันสาดที่จอดรถ พบว่าสามารถแก้ไขปัญหาฝนสาดเข้ามาได้ ตามความต้องการของผู้อยู่อาศัย

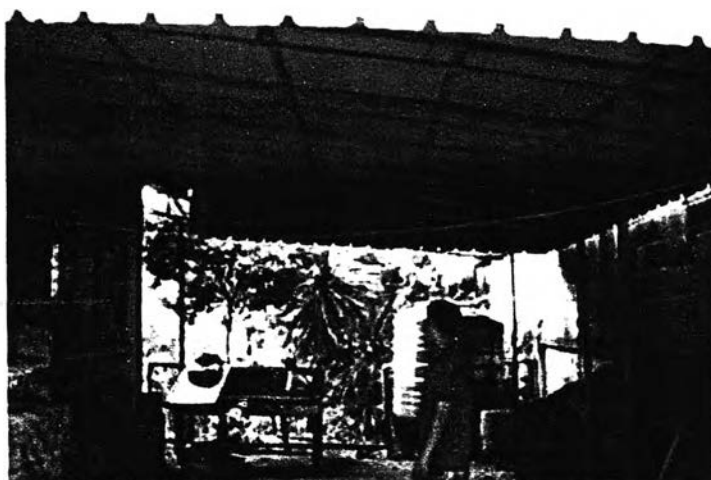
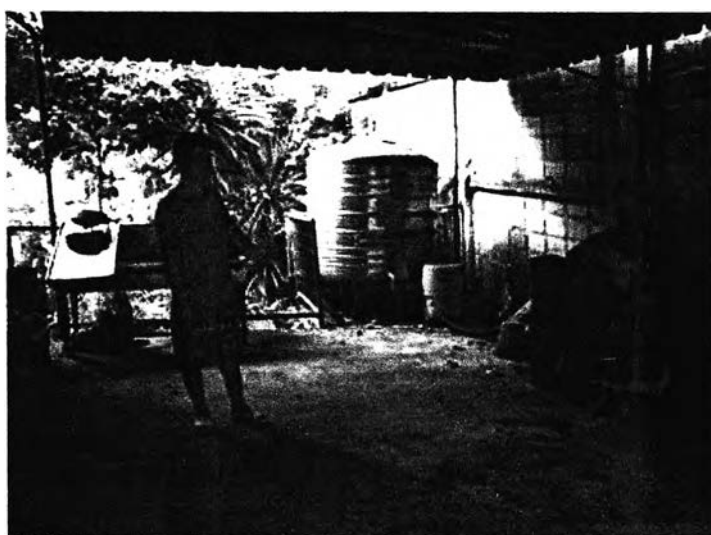
1) ลานซักล้าง ที่ทำการต่อเติมบริเวณนี้เนื่องจากพบปัญหาเวลาที่มีฝนตก มีฝนสาดเข้ามาในพื้นที่ลานซักล้างทำให้ใช้ประโยชน์ไม่สะดวก จึงต้องการต่อเติมหลังคาคลุมลานซักล้าง ไม่ได้ขยายพื้นที่ใช้สอย และภายหลังจากต่อเติมหลังคาก็ได้เปลี่ยนแปลงพื้นที่ใช้สอยยังคงใช้เป็นลานซักล้าง จากเดิมเป็นลานซักล้างแบบโล่ง เปลี่ยนเป็นลานซักล้างที่มีหลังคาคลุม มีพื้นที่เท่าเดิม 18 ตร.ม.

ภาพที่ 4.129 แสดงลานซักล้างที่ทำการต่อเติมเปลี่ยนแปลงแล้ว

ภาพที่ 4.130 แสดงลานซักล้างที่ทำการต่อเติมเปลี่ยนแปลงแล้ว

จากการต่อเติมหลังคาคลุมลานซักล้าง พบว่าสามารถแก้ไขปัญหาฝนสาดเข้ามาได้ สามารถใช้พื้นที่ซักล้างทำกิจกรรมต่างๆได้ ตามความต้องการของผู้อยู่อาศัย

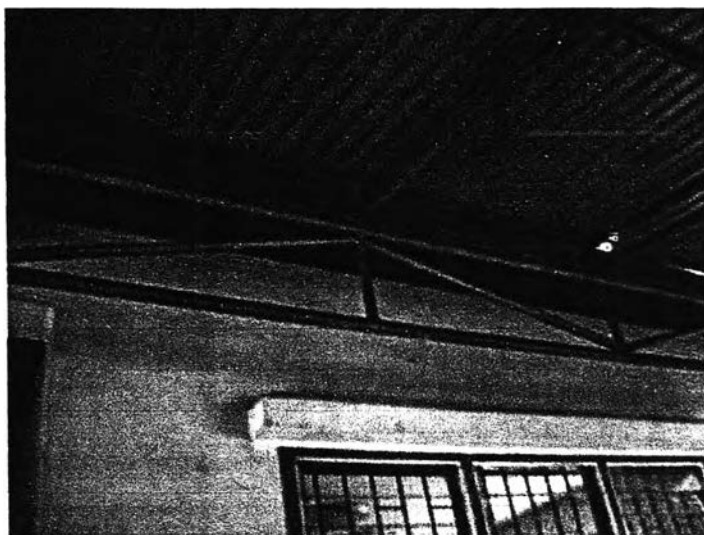
ปัญหาภายหลังการต่อเติมหลังคาคลุม เนื่องจากเป็นโครงสร้างคนละส่วน ไม่มีการทำพื้นใหม่ และไม่มีการกันผนัง จึงไม่มีปัญหาในส่วนนี้ นอกจากนี้ปัญหาหรือผลกระทบด้านอื่นๆก็ไม่พบเช่นกัน

ภาพที่ 4.131 แสดงโครงสร้างหลังคาคลุมลานซักล้าง

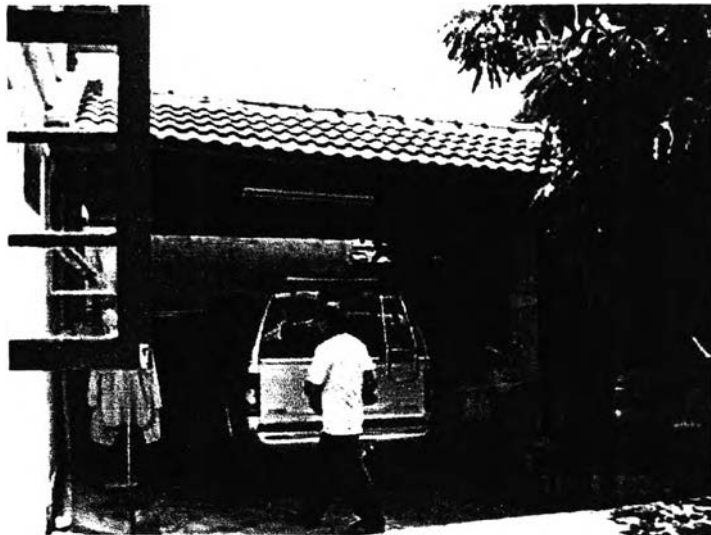
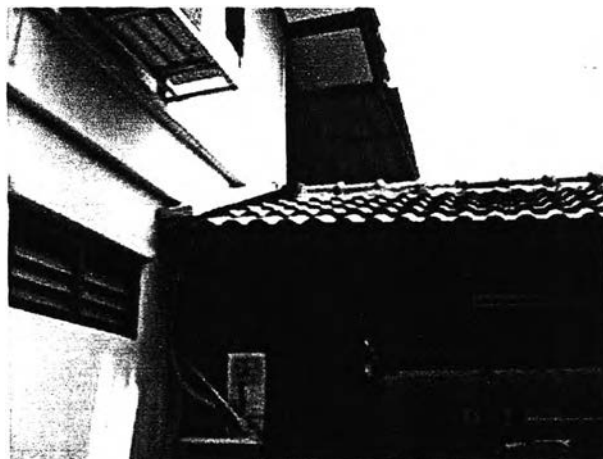
ในการต่อเติมโรงจอดรถพบว่ามีปัญหาจากพื้นทรุด เนื่องจากการตอกเข็มไม่เท่ากัน ต้องทำการแก้ไขส่วนต่อเติมโรงจอดรถนี้ 3 ครั้ง

ภาพที่ 4.142 แสดงโรงจอดรถที่ทำการต่อเติมเปลี่ยนแปลงแล้ว

ภาพที่ 4.143 แสดงโรงจอดรถที่ทำการต่อเติมเปลี่ยนแปลงแล้ว

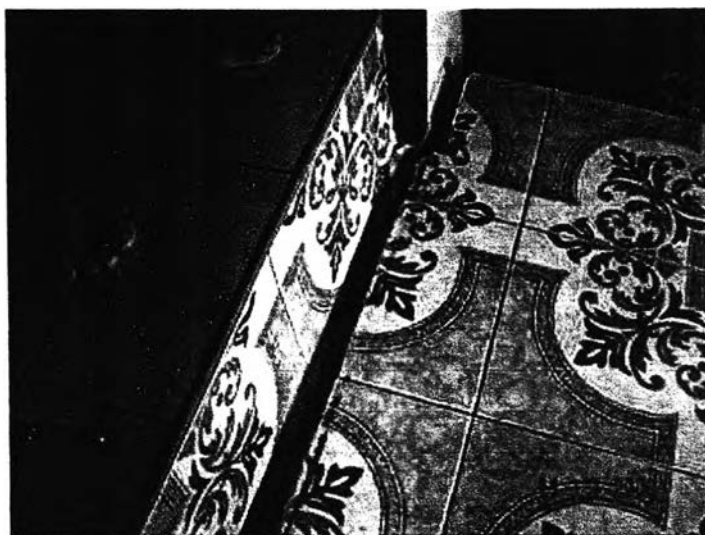
ปัญหาภายหลังการต่อเติม ภายหลังจากการต่อเติม พบว่ามีปัญหาในด้านโครงสร้าง คือ พื้นทรุด การต่อสายไฟไปยังส่วนต่อเติมใหม่ ปัญหาน้ำรั่วจากหลังคา รอยต่อจุดต่างๆและรอยแตกที่ผนัง สำหรับปัญหาในด้านอื่นๆ ยังไม่พบ

ภาพที่ 4.146 แสดงปัญหาภายหลังการต่อเติม

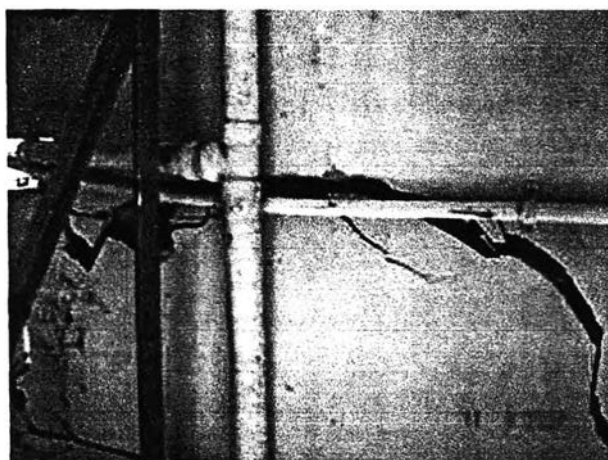
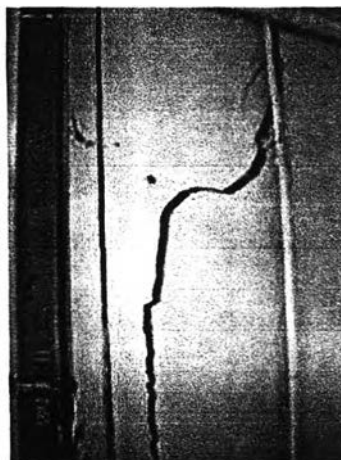
ภาพที่ 4.147 แสดงปัญหาภายหลังการต่อเติม

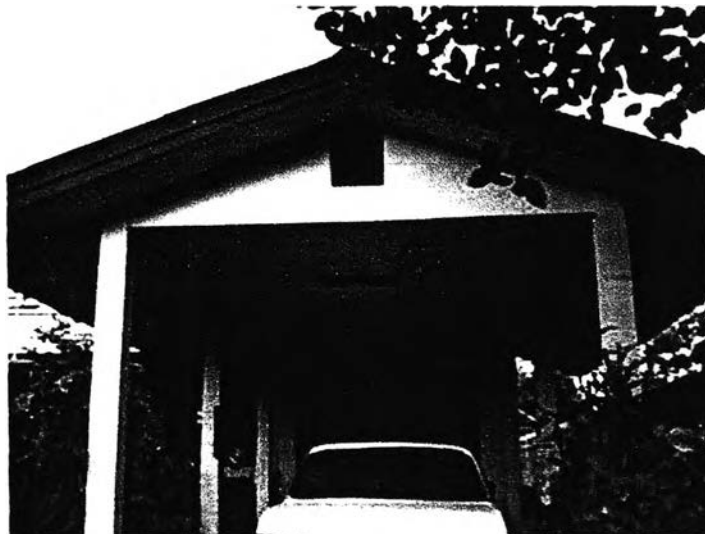
1) โรงจอดรถ ที่ทำการต่อเติมบริเวณนี้เนื่องจากพบปัญหาารถที่จอดโดนแดดส่องและฝนสาด เกิดความเสียหาย จึงทำการต่อเติมหลังคาคลุมยื่นออกมาเพื่อป้องกันแดดและฝนส่อง ไม่ได้เพิ่มพื้นที่ที่จอดรถ ภายหลังจากการต่อเติม พบว่าสามารถแก้ไขปัญหาดังกล่าวได้ และไม่พบปัญหาภายหลังจากการต่อเติม

ภาพที่ 4.151 แสดงที่จอดรถที่ทำการต่อเติมเปลี่ยนแปลง

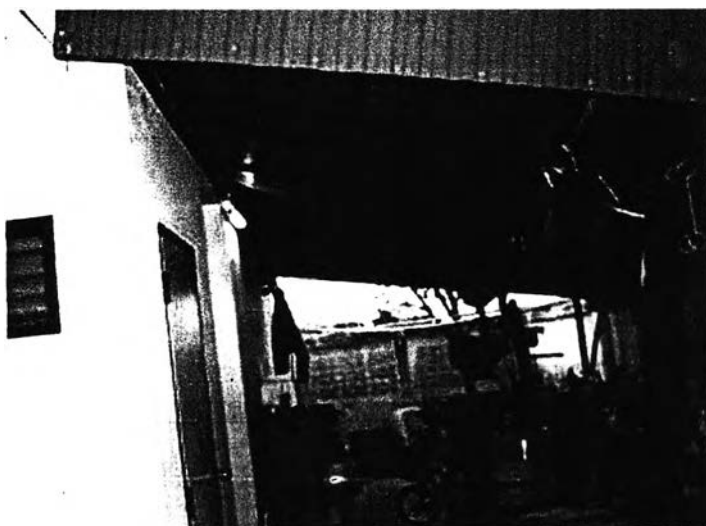
2) ลานซักล้าง ในการต่อเติมซักล้างเนื่องจากพบปัญหามีพื้นที่ในการทำครัวน้อย ไม่เพียงพอต่อการใช้สอย และต้องการให้ลานซักล้างเป็นส่วนเตรียมอาหาร ให้อยู่ต่างหากป้องกันกลิ่นรบกวนภายในบ้าน โดยทำการต่อเติมหลังคาคลุมยื่นไปด้านหลัง ซึ่งเป็นที่ว่างและทางเดินหลังบ้าน รวมเป็นพื้นที่ซักล้างทั้งหมด 20 ตร.ม.

ภายหลังจากการต่อเติมทำให้ผู้อยู่อาศัยมีพื้นที่ในการทำอาหาร ซักล้าง ซักผ้าและตากผ้าและไม่พบปัญหาภายหลังจากการต่อเติม

ภาพที่ 4.152 แสดงลานซักล้างที่ทำการต่อเติมหลังคาคลุม

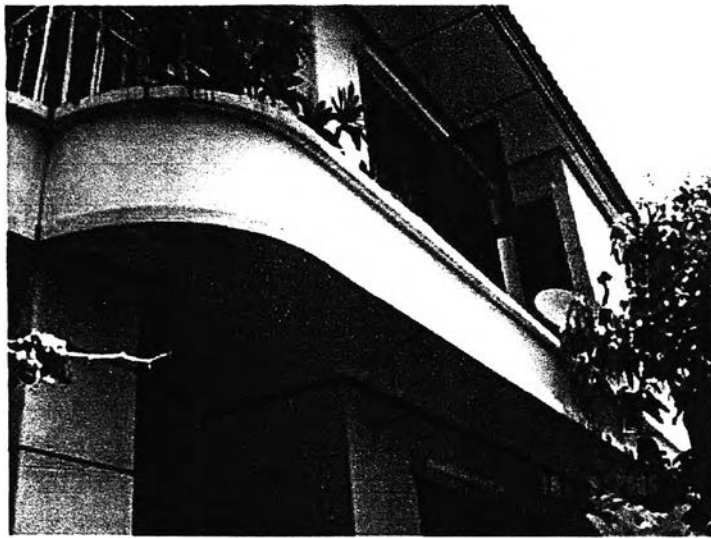
ปัญหาจากการอยู่อาศัย : จากการอยู่อาศัยในบ้าน มีปัญหาจากการรั่วซึมจากน้ำฝนบริเวณ ภายนอกบ้าน ซึ่งปรากฏเห็นเป็นคราบดำดำ ตามบริเวณฝ้าเพดานเฉลียง บัวภายนอกบ้านบ้าง ไม่พบ ปัญหาเกี่ยวกับโครงสร้างและการทาสีของบ้าน

ภาพที่ 4.156 แสดงภาพปัญหาคราบน้ำฝนเปื้อนผนังภายนอก

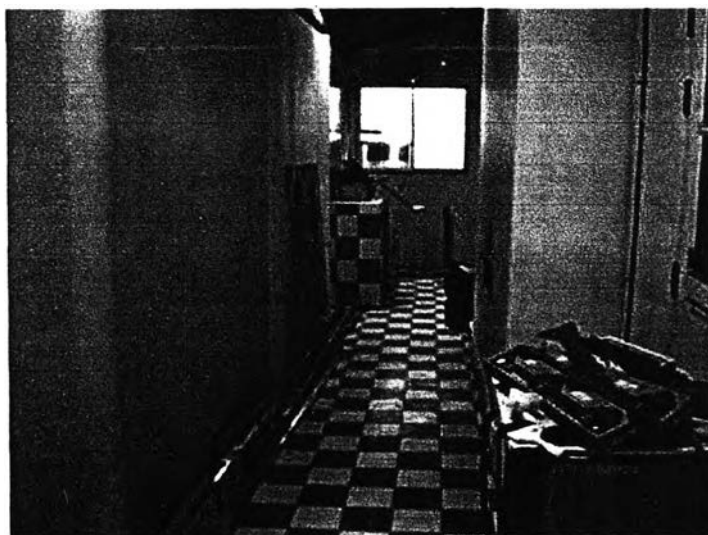
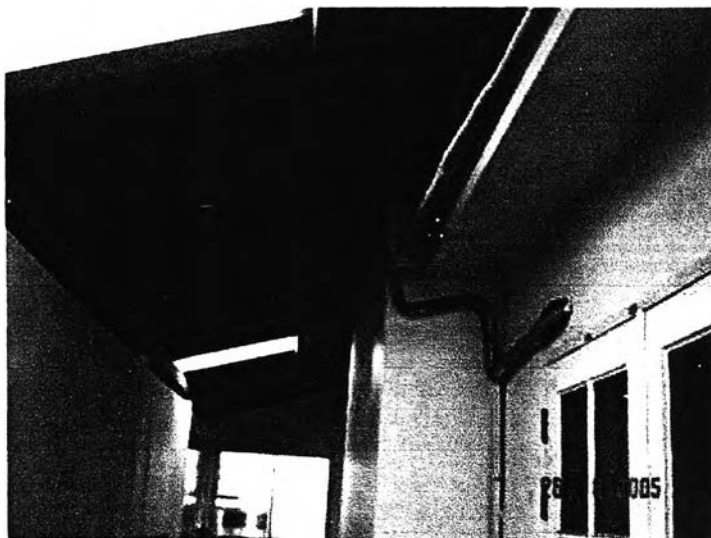
ภายหลังจากการต่อเติมห้องครัวพบว่ามีปัญหาจากงานระบบไฟฟ้า การต่อท่อทำให้บ้านไม่สวยงาม และปัญหาจากการทาสีที่หลุดล่อนจากผนังไม่สวยงาม

ภาพที่ 4.159 แสดงห้องครัวที่ทำการต่อเติมเปลี่ยนแปลงแล้ว

ภาพที่ 4.160 แสดงห้องครัวที่ทำการต่อเติมเปลี่ยนแปลงแล้ว

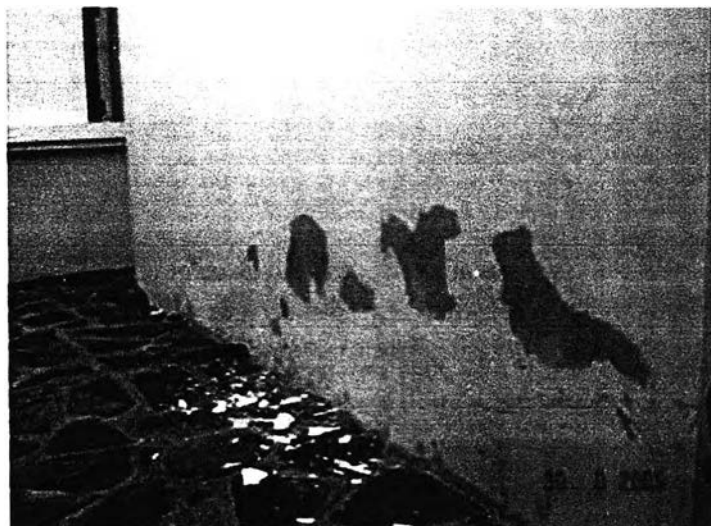
2) เฉลียงหน้าบ้าน ทำการต่อเติมส่วนนี้เนื่องจากมีปัญหาฝนสาดเข้ามาทางหน้าต่างและประตูหน้าบ้าน จึงทำการต่อเติมหลังคาคลุมด้านบน ซึ่งเฉลียงเป็นพื้นที่สำหรับรับแขกและนั่งเล่นไม่ได้ เปลี่ยนแปลงพื้นที่ใช้สอย ภายหลังจากการต่อเติมพบว่าแก้ปัญหาฝนสาดได้ และพบว่าในการต่อเติมหลังคาซึ่งโครงสร้างได้ทำการฝากไว้กับตัวอาคารเดิม โดยการเจาะฝังทุกเหล็กที่ผนังอาคารเดิม เกิดปัญหาตัวอาคารเดิมกับส่วนที่ต่อเติมแยกตัวออกจากกัน ทำให้ผนัง

รูปแบบทางสถาปัตยกรรม จากการต่อเติมเปลี่ยนแปลงพื้นที่ใช้สอยภายในบ้านมีผลต่อรูปแบบบ้านโดยรวม ในการต่อเติมห้องครัวและเฉลียง เจ้าของบ้านได้ทำการต่อเติม มีการเลือกใช้วัสดุรูปแบบ สีบ้าน สีหลังคา ที่แตกต่างจากบ้านเดิม จึงมีความแตกต่างกัน ประกอบกับปัญหาสีที่ผนังหลุดร่อนและการต่อสายไฟฟ้าไม่เรียบร้อย เป็นผลให้บ้านสูญเสียความงาม

ภาพที่ 4.161 แสดงปัญหาภายหลังจากการต่อเติม

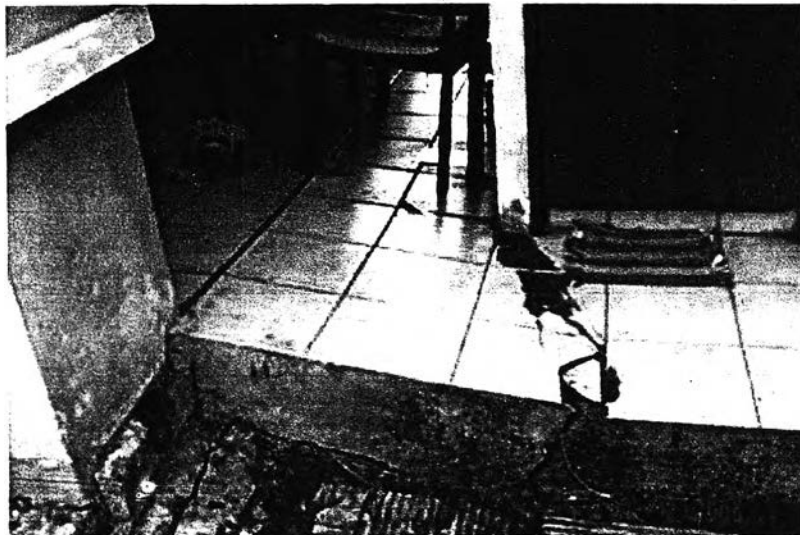
ปัญหาภายหลังการต่อเติม จากการต่อเติมเปลี่ยนแปลงทั้ง 4 ส่วน ส่วนมากเป็นการต่อเติมโดยฝากโครงสร้างกับตัวอาคารเดิม พบว่ามีปัญหาพื้นทรุด พื้นมีรอยแตกร้าวอย่างชัดเจน และผนังมีรอยแยก

ภาพที่ 4. 173 แสดงปัญหาพื้นทรุดภายหลังการต่อเติมเปลี่ยนแปลง

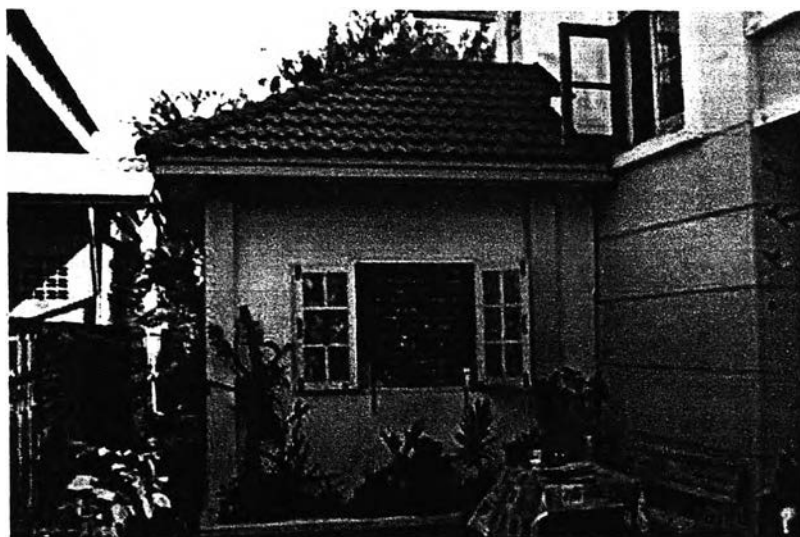
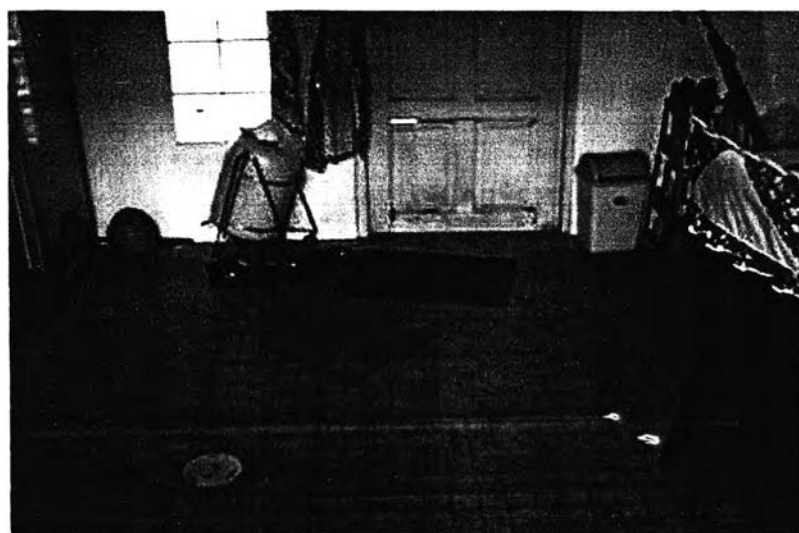
ภายหลังจากการต่อเติมห้องครัวพบว่ามีปัญหาจากการต่อเติมบริเวณหลังคา มีน้ำรั่วซึมบริเวณฝ้าเพดาน รอยแตกร้าวบริเวณผนัง แยกระหว่างรอยต่อตัวบ้านเดิมกับที่ต่อเติมใหม่มีความชัดเจน

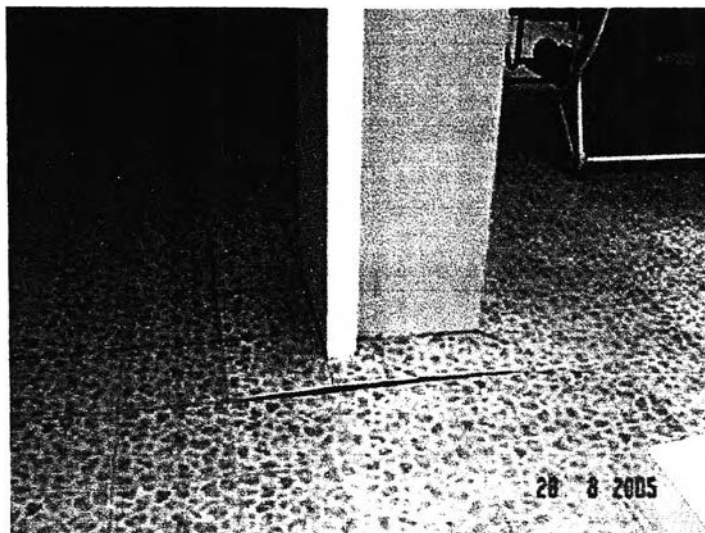
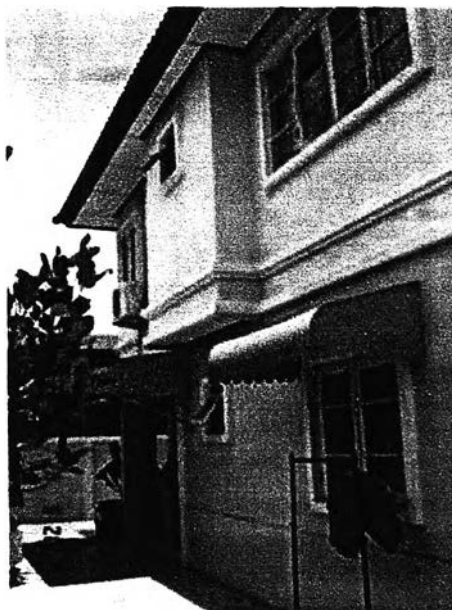
ปัญหาจากการอยู่อาศัย : จากการอยู่อาศัยในบ้าน พบว่ามีปัญหาจากแสงแดดและฝนสาดเข้าในบ้านบริเวณหน้าต่าง จึงทำการติดตั้งแผงกันสาดอลูมิเนียมเหนือหน้าต่างทุกบานโดยรอบบ้าน และต้องการความสะอาดของบ้าน จึงทำการปูกระเบื้องเซรามิคโดยรอบบ้าน พบว่ามีปัญหาพื้น โดยรอบทรุดไม่เท่ากัน

ภาพที่ 4.192 แสดงภาพปัญหาในการอยู่อาศัย

ภาพที่ 4.193 แสดงภาพปัญหาในการอยู่อาศัย

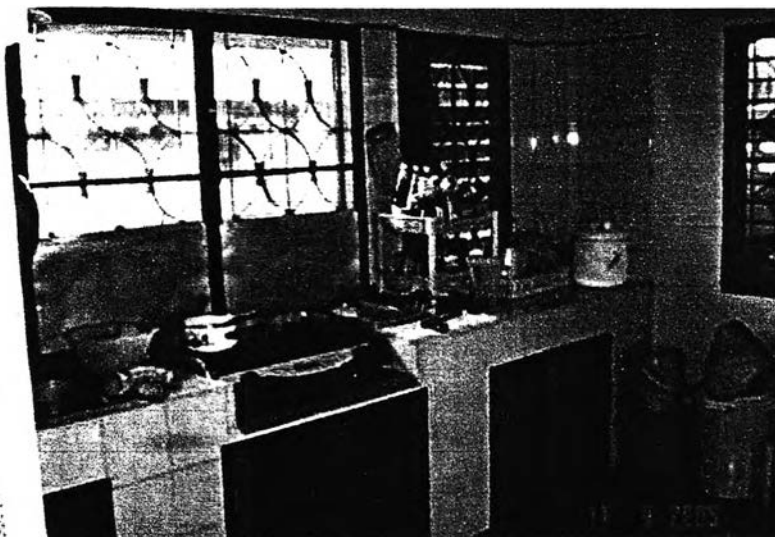
ภายหลังการต่อเติมห้องครัวพบว่ามีปัญหาจากการต่อเติมบริเวณหลังคา มีน้ำรั่วซึมบริเวณฝ้าเพดาน รอยแตกร้าวบริเวณผนัง แยกระหว่างรอยต่อตัวบ้านเดิมกับที่ต่อเติมใหม่

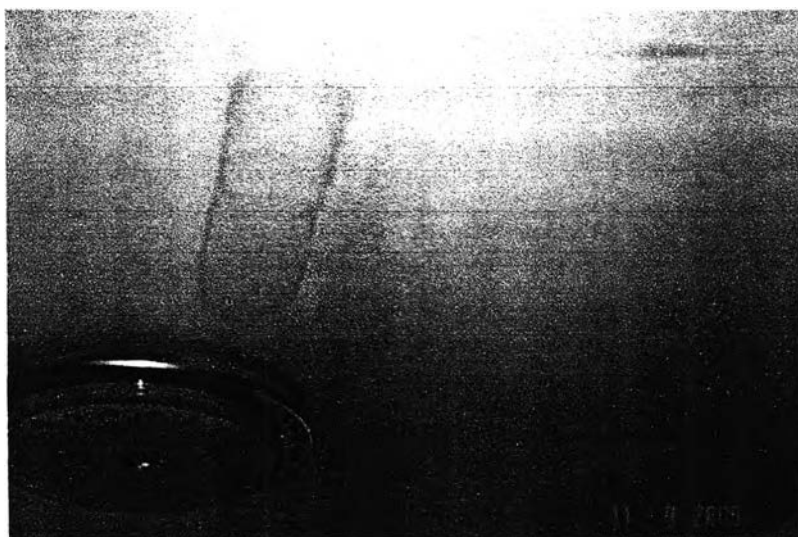
ปัญหาภายหลังการต่อเติม ภายหลังจากการต่อเติม พบว่ามีปัญหาในส่วนรอยแยกของผนัง น้ำรั่วซึม และปัญหาฝนสาดเข้าสู่หลังบ้าน แล้วจึงมีการใช้ผ้ากันสาดกางป้องกันไว้ ทำให้ทัศนียภาพไม่สวยงาม สำหรับปัญหาในด้านอื่นๆ ยังไม่พบ

ภาพที่ 4.200 แสดงปัญหาน้ำรั่วซึมที่เพดานภายหลังการต่อเติม

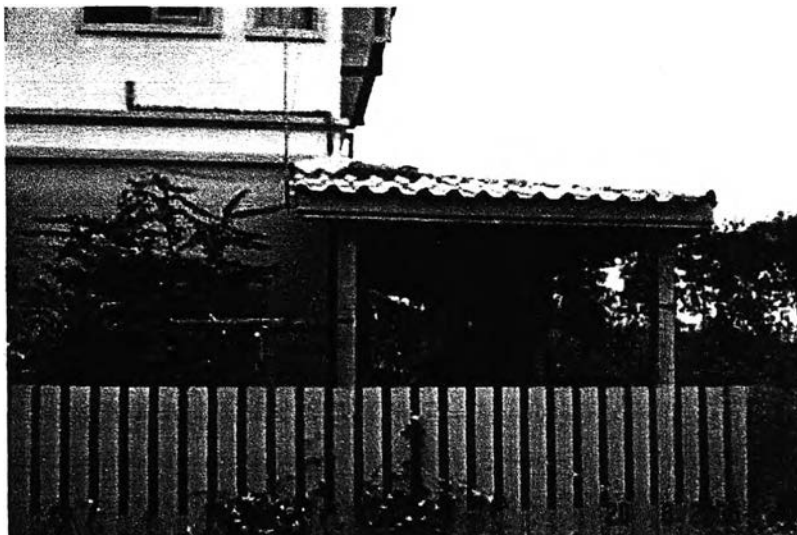
ภาพที่ 4.211 แสดงส่วนที่ทำการต่อเติมกับอาคารเดิม

ปัญหาภายหลังการต่อเติม ภายหลังจากการต่อเติม พบว่ามีปัญหาด้านทัศนียภาพของบ้านเดิม เสียไป เปลี่ยนแปลงรูปลักษณ์บ้านไป

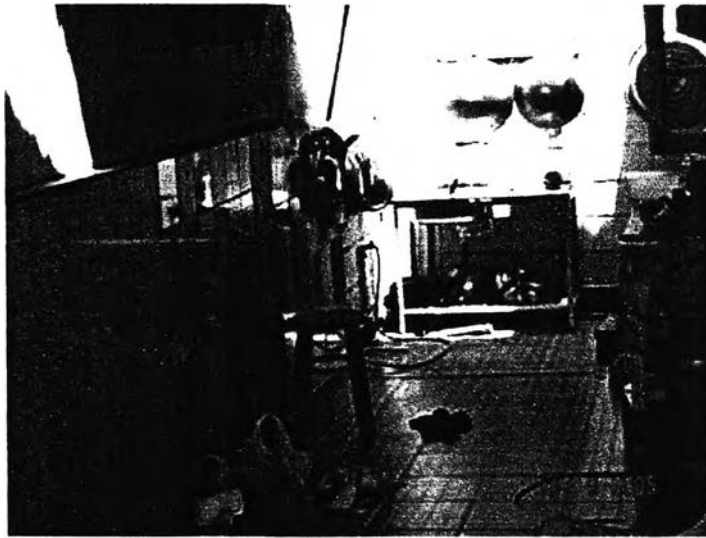
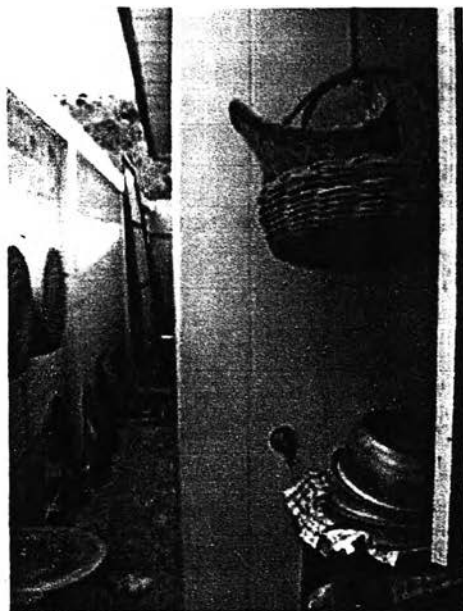
ภายหลังการต่อเติมห้องครัวพบว่ามีปัญหาจากการต่อเติมบริเวณหลังคา มีน้ำรั่วซึมบริเวณรอยต่อระหว่างรางรับน้ำและรอยแตกร้าบริเวณผนัง

ภาพที่ 4.215 แสดงห้องครัวที่ทำการต่อเติมเปลี่ยนแปลง

ภาพที่ 4.216 แสดงห้องครัวที่ทำการต่อเติมเปลี่ยนแปลง

ภาพที่ 4.217 แสดงห้องครัวที่ทำการต่อเติมเปลี่ยนแปลง

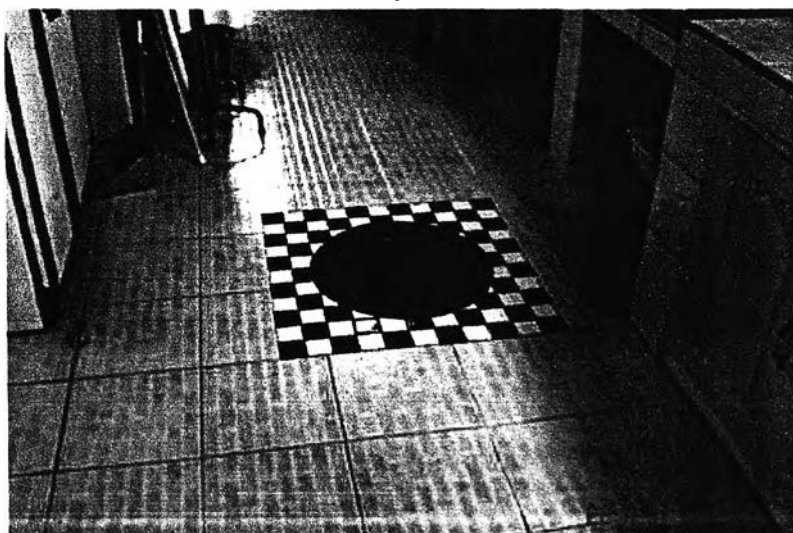
ปัญหาภายหลังการต่อเติม ภายหลังจากการต่อเติม พบว่าไม่มีปัญหาในด้านโครงสร้าง แต่มีปัญหาคือในส่วนบำบัดน้ำเสีย เนื่องจากถังบำบัดอยู่บริเวณหลังบ้าน ในส่วนที่ทำการต่อเติม ทำให้ฝาบ่อบำบัดต้องมาอยู่ในบ้าน สำหรับปัญหาในด้านอื่นๆ ก็ยังไม่พบ

ภาพที่ 4.227 แสดงปัญหาภายหลังการต่อเติม

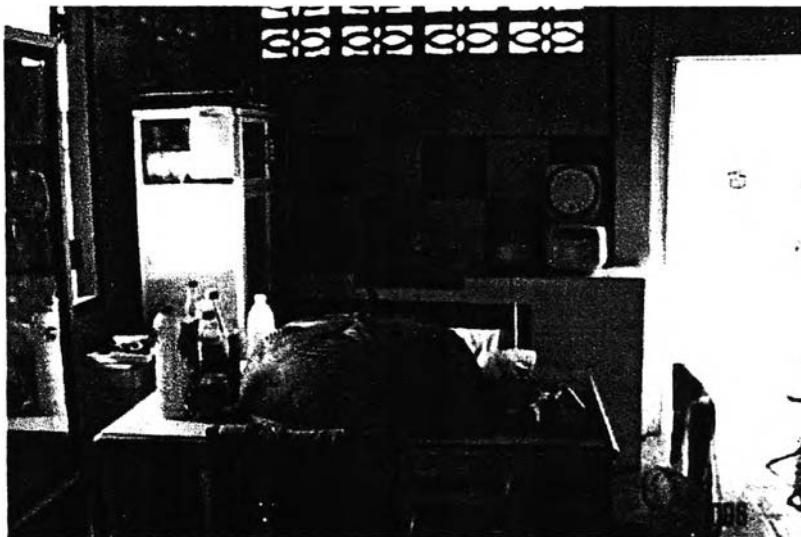
ภายหลังจากการต่อเติมห้องครัวพบว่ามีปัญหาจากการต่อเติมบริเวณรอยแตกร้าวบริเวณผนัง แยกระหว่างรอยต่อตัวบ้านเดิมกับที่ต่อเติมใหม่ ผนังทรุดไม่เท่ากันระหว่างตัวบ้านกับส่วนที่ต่อเติมแม้ว่าจะต่อเติมในระยะเวลาใกล้เคียงกัน

ภาพที่ 4.231 แสดงห้องครัวที่ทำการต่อเติมเปลี่ยนแปลง

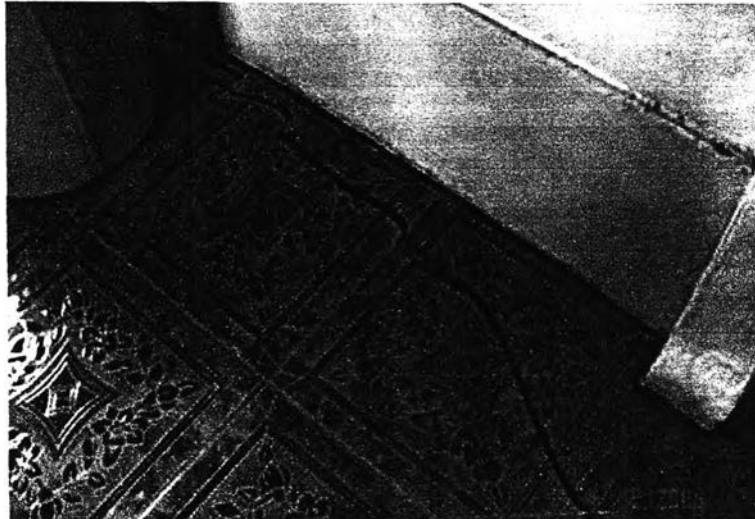
ปัญหาภายหลังการต่อเติม ภายหลังจากการต่อเติม พบว่ามีปัญหาในส่วนรอยแยกของผนัง และพื้นที่บริเวณห้องครัวชัดเจน ทำให้พื้นกระเบื้องแตก

ภาพที่ 4.238 แสดงปัญหาพื้นทรุดภายหลังการต่อเติม

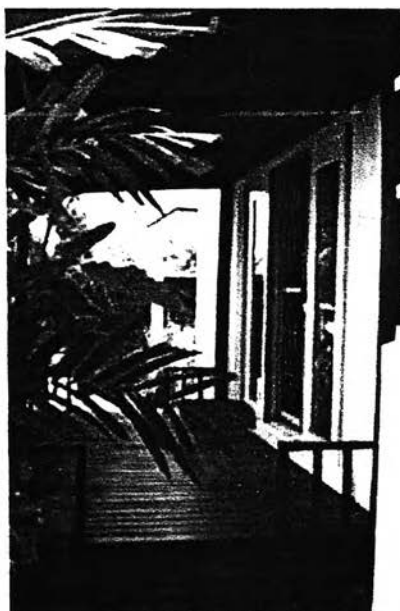
ภายหลังการต่อเติมหลังคาคลุมสามารถใช้เป็นที่นั่งพักผ่อนภายนอกได้ แต่พบว่ามีปัญหาใหม่ เกิดขึ้นเนื่องจากขั้นตอนการก่อสร้าง เกิดการรั่วไหลย้อนจากหลังคาเข้ามาที่ผนังบ้าน

ภาพที่ 4.242 แสดงเฉลียงพักผ่อนที่ทำการต่อเติมเปลี่ยนแปลง

ภาพที่ 4.243 แสดงเฉลียงพักผ่อนที่ทำการต่อเติมเปลี่ยนแปลง

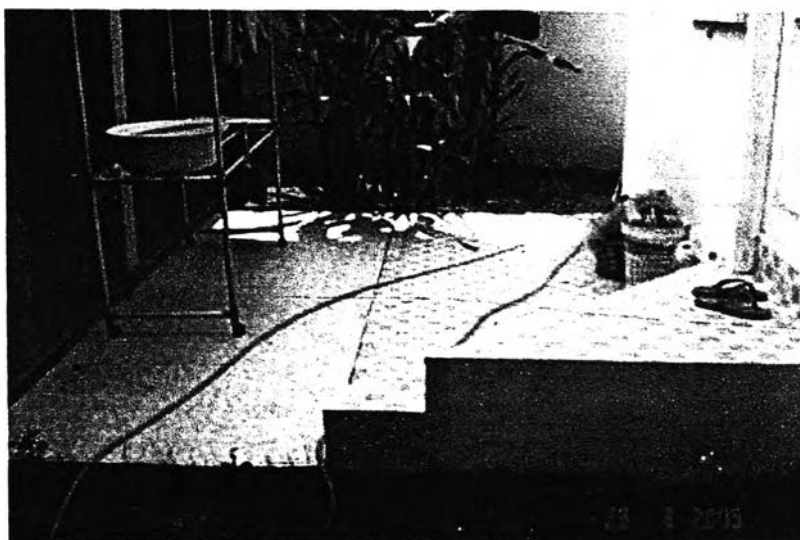
ภายหลังการทำหลังคาคลุมฉานซักล้าง แต่พบว่าวัสดุที่ใช้มุงหลังคาฉานซักล้างไม่สามารถป้องกันแสงแดดส่องได้

ภาพที่ 4.244 แสดงฉานซักล้างที่ทำการต่อเติมเปลี่ยนแปลง

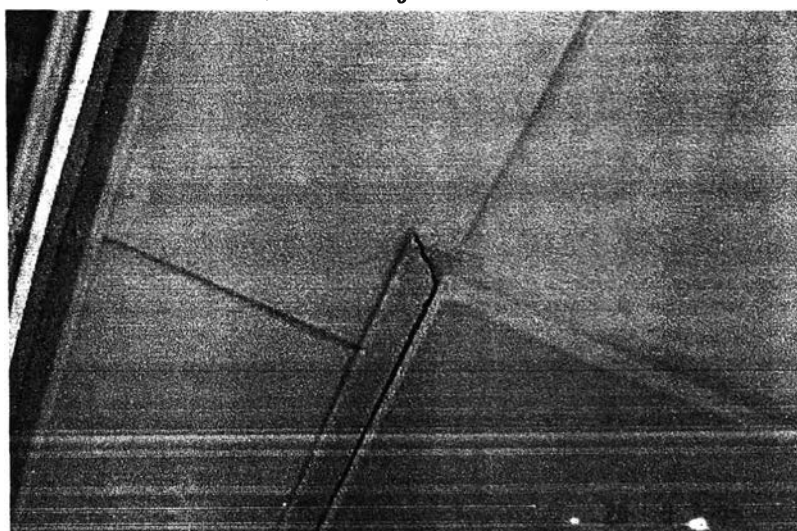
ปัญหาภายหลังการต่อเติม ปัญหาที่พบมาจากคุณภาพงาน ของช่างผู้รับเหมาที่ทำการต่อเติม

ภาพที่ 4.245 แสดงปัญหาภายหลังการต่อเติม

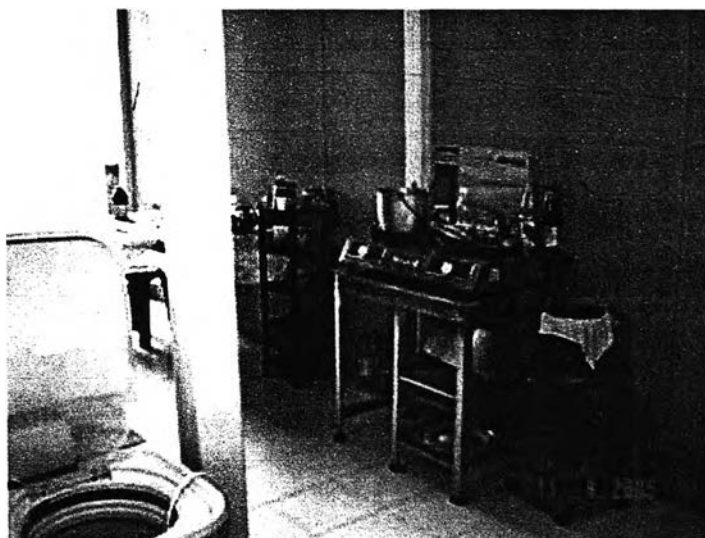
ปัญหาที่พบในการต่อเติมส่วนห้องครัวนี้ เป็นเรื่องของงานระบบการเชื่อมต่อของสายไฟและระบบประปา

ภาพที่ 4.249 แสดงห้องครัวที่ทำการต่อเติมเปลี่ยนแปลง
