บทที่ 4

ผลการศึกษา

4.2.1 แบบบ้านมาตรฐานรหัส S361

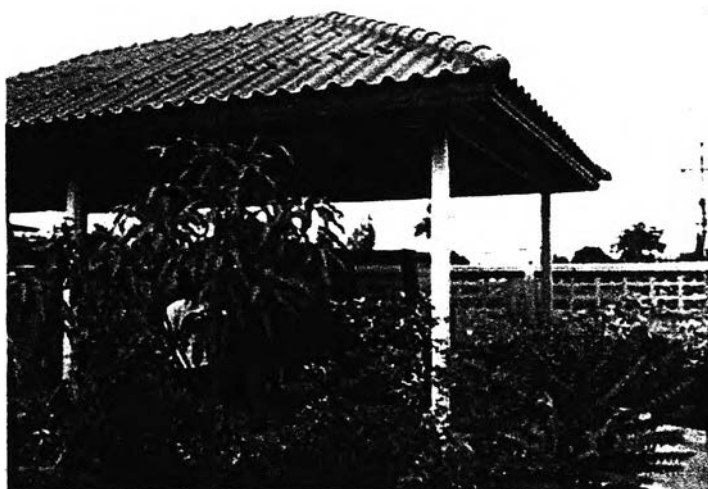
ภายหลังการต่อเติมโรงจอดรถ พบว่าไม่มีปัญหารอยแตกร้าว เนื่องจากเป็นโครงสร้างแยกจากตัวบ้านและเป็นอาคารโล่งไม่มีผนัง

ภาพที่ 4.250 แสดงโรงจอบรดที่ทำการต่อเติมเปลี่ยนแปลง

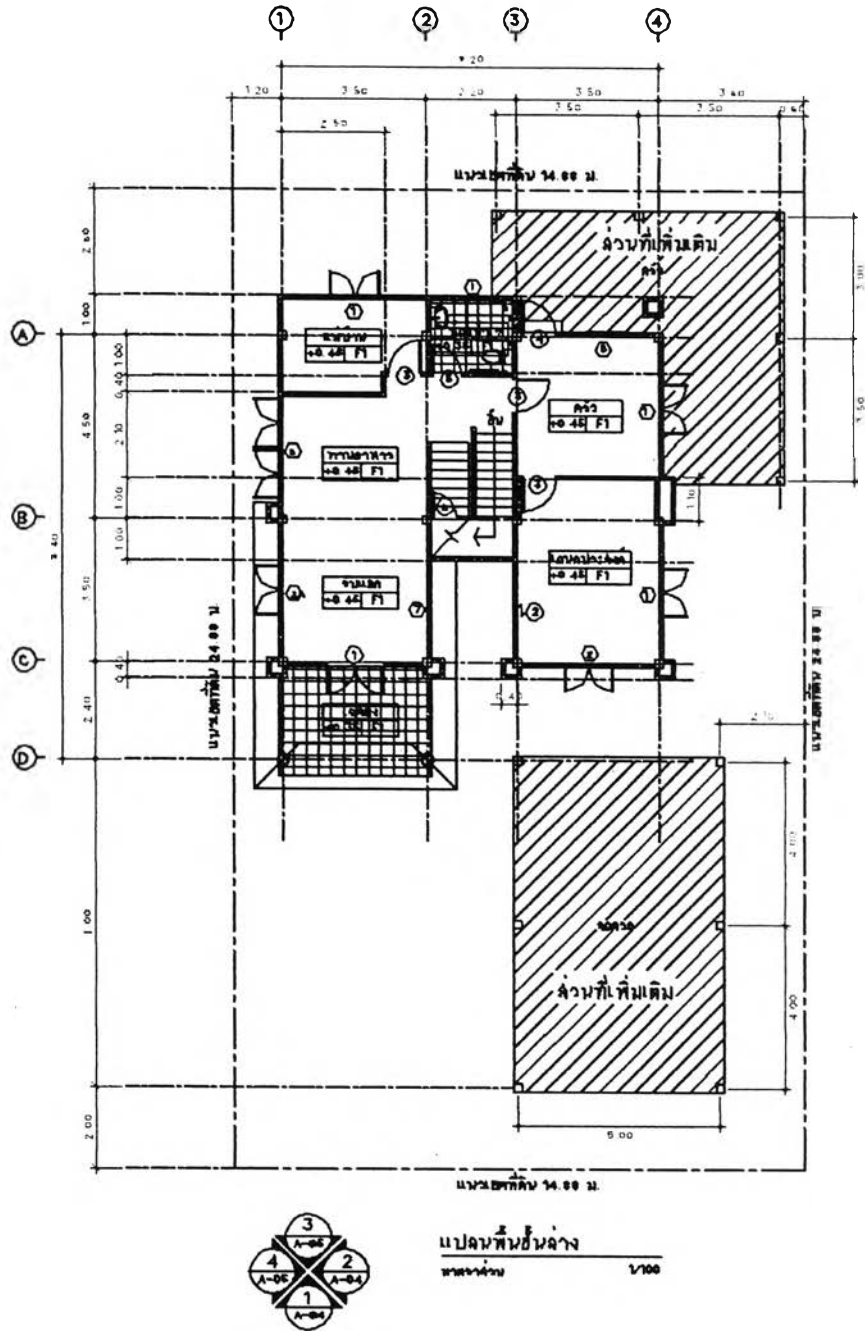
รูปแบบทางสถาปัตยกรรม จากการต่อเติมเปลี่ยนแปลงพื้นที่ใช้สอยทั้งภายนอกและภายในบ้าน มีผลต่อรูปแบบบ้านโดยรวม ในการต่อเติมห้องครัวและที่จอบรด ซึ่งเจ้าของบ้านได้ทำการต่อเติม ภายหลังจากการส่งมอบบ้านทันที ได้มีการเลือกใช้วัสดุและสีสันทันแบบเดียวกับบ้านเดิม แต่โครงสร้าง และสัดส่วน ทำให้เห็นได้ชัดว่ามีการต่อเติมใหม่ ซึ่งหลังคาที่จอบรดมีความสูงบังทัศนียภาพของบ้าน

ภาพที่ 4.252 แสดงแบบบ้านหลังการต่อเติม
