บทที่ 4
ผลการทดลองและวิเคราะห์ผล

4.1 ผลการทดลองและอภิปรายผลการตรวจสอบโครงสร้างระดับจุลภาคของซิลิกอนเจดเมเนียมสำหรับทรานซิสเตอร์แบบจุด

4.2 ผลการทดลองและวิเคราะห์ผลการตรวจสอบโครงสร้างจุลภาคชั้นรอยต่อโลหะ W/Zr/nGaN

4.3 ผลการทดลองและวิเคราะห์ผล การตรวจสอบโครงสร้างจุลภาคชั้นรอยต่อโลหะ W/V/nGaN

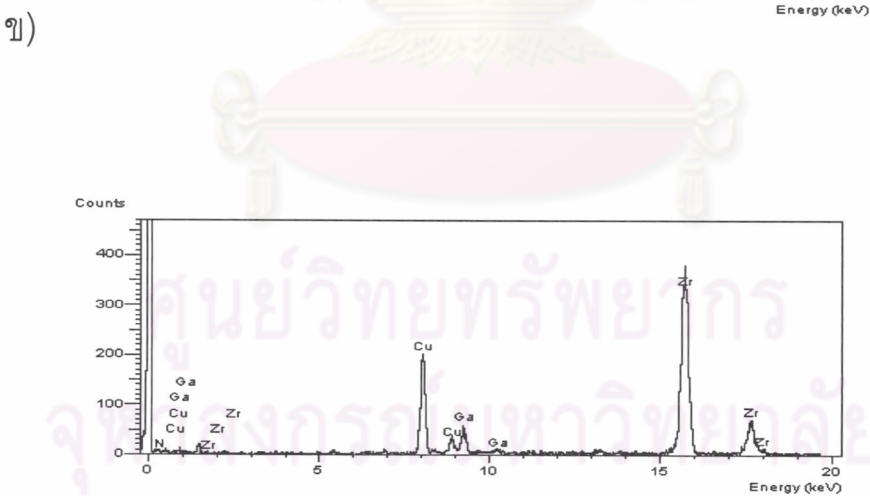
ภาพที่ 4.10 ผล EDS จากชั้นต่างๆของชิ้นงาน W/Zr/nGaN ที่ผ่านการอบแอนนีสที่อุณหภูมิ 650°C เป็นเวลา 1 นาที (ก) บริเวณชั้นที่ 1(ข) บริเวณชั้นที่ 2 และ (ค) บริเวณชั้นที่ 3 (เปรียบเทียบภาพที่ 4.6)

สำหรับชั้นงานที่การอบแอนนัลที่ 650°C ผลจาก TEM แสดงให้เห็นว่าเกิดชั้นรอยต่อของปฏิกิริยาชั้นเป็นจำนวน 3 ชั้น ดังแสดงในภาพที่ 4.6 ซึ่งในชั้นบนสุดปรากฏเป็น column เหมือนกับเกิดการโตของผลึกขึ้นมาจากชั้นล่าง (ชั้นที่ 2) ในขณะที่ความหนาของชั้นที่ 2 และ 3 ของชั้นงานมีค่าความหนาเท่ากับชั้นงานที่ทำการอบแอนนัลที่ 550°C ผลจาก EDS ในภาพที่ 4.10 ชี้ให้

เห็นว่าชั้นที่ 1 และ 2 มี W เป็นองค์ประกอบหลักโดยพบว่าในชั้นบนมีปริมาณของ W มากกว่าในชั้นที่ 2 แต่อย่างไรก็ดี จากผลของ XRD ไม่พบว่ามีเฟสของ W ถูกตรวจพบ ทั้งนี้อาจสืบเนื่องมาจากขีดความสามารถของการวิเคราะห์ด้วย XRD แบบ θ - 2θ ไม่สามารถตรวจสอบแสดงเฟสในตัวอย่างเป็นฟิล์มบางได้ นอกจากนี้ อาจเกิดจากเฟสของ W ในชั้นทั้งสองอยู่ในรูปของ อนุภาคฐาน ก็เป็นได้ ผลของ EDS บนชั้นที่ 3 แสดงให้เห็นว่าในชั้นนี้มีปริมาณของ Zr เป็นองค์ประกอบหลัก และมี W ปนอยู่บ้าง ซึ่งสอดคล้องกับผลจาก XRD ว่าน่าจะเป็นปฏิกิริยาระหว่าง Zr และ GaN ซึ่งเกิด Ga_3Zr_5 , ZrN และ Ga_2Zr_3 ขึ้น

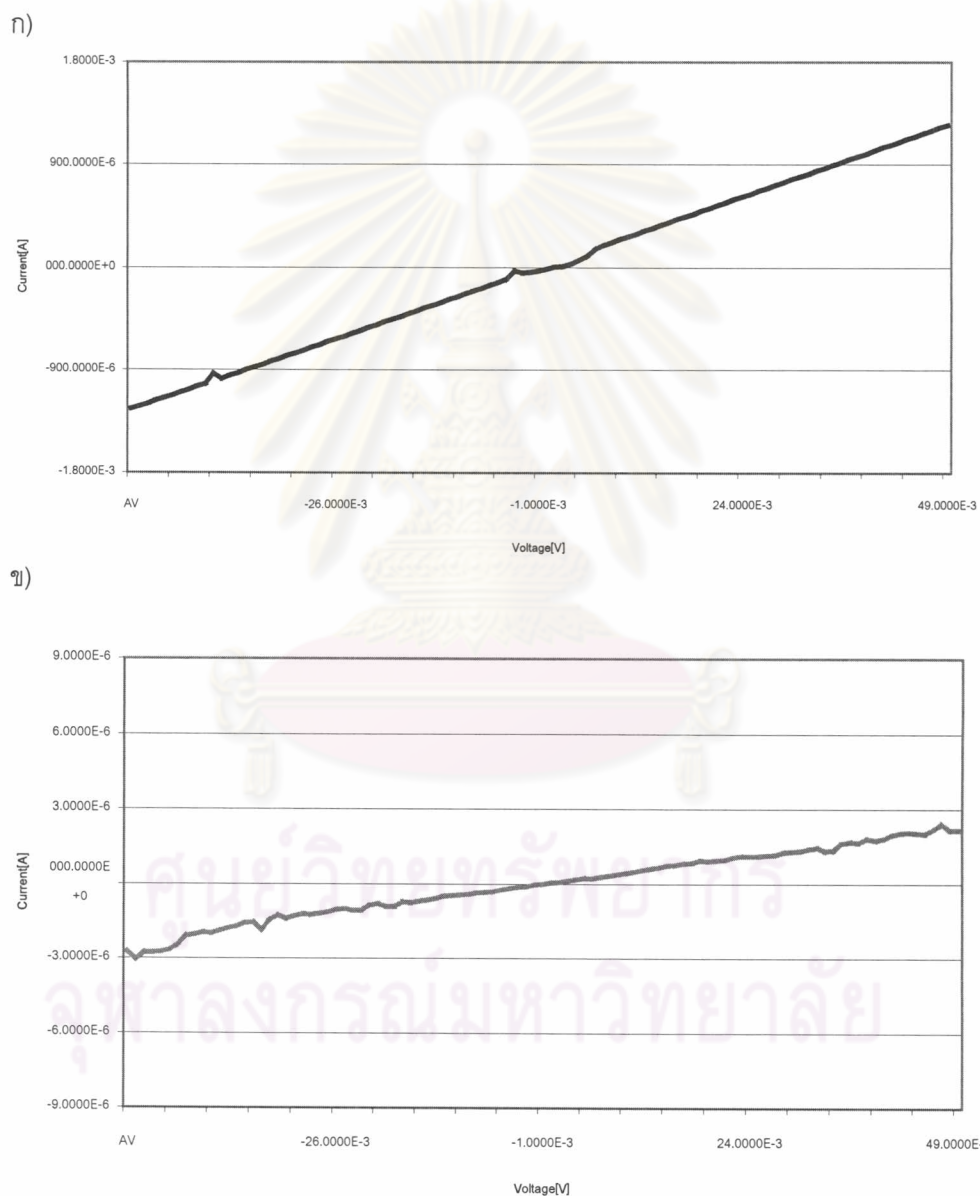
ภาพที่ 4.18 กราฟแสดงความสัมพันธ์ระหว่างความต่างศักย์และค่ากระแสไฟฟ้าของชั้นรอยต่อโลหะทั้งสเดนและเวเนเดียมบนแกเลียมไนไตรด์ที่ผ่านการอบแอนนีส (ก) 550°C (ข) 650°C

จากภาพที่ 4.18 แสดงความสัมพันธ์ระหว่างความต่างศักย์และกระแสไฟฟ้าของชั้นรอยต่อโลหะทั้งสแตนเลสและเวเนเดียมบนแกเลียมไนไตรด์ ที่ผ่านการอบแอนนีสที่ 550 และ 650°C ซึ่งพบว่า ชั้นฟิล์มบางดังกล่าวมีลักษณะเป็นเส้นตรง (linear) ซึ่งเป็นสมบัติของชั้นรอยต่อแบบโอห์มมิก ซึ่งสังเกตพบว่าค่าความต้านทานจำเพาะ ณ บริเวณรอยต่อโลหะเพิ่มมากขึ้นเมื่อทำการอบแอนนีสที่อุณหภูมิสูงขึ้นจึงเป็นไปได้ว่ามีการเปลี่ยนแปลงของสารประกอบภายในโครงสร้างของชั้นรอยต่อ เมื่อเปรียบเทียบกับผลของ XRD แสดงให้เห็นว่าอุณหภูมิของอบแอนนีสมีผลต่อการแพร่เข้าด้านในของโลหะชั้นนอกสุดเพื่อให้เกิดการนำไฟฟ้าที่ดี ทั้งนี้ที่อุณหภูมิในการอบแอนนีสที่ 550°C มีความเหมาะสมกับรอยต่อโลหะ W/V

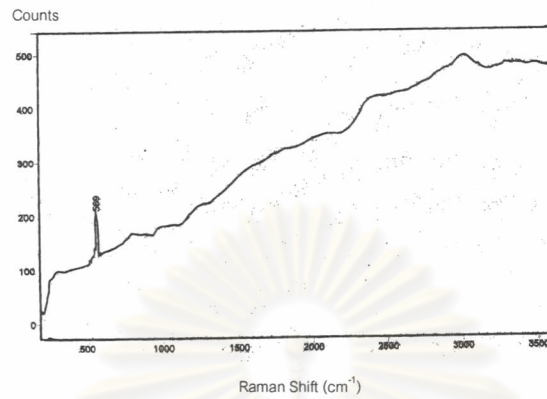
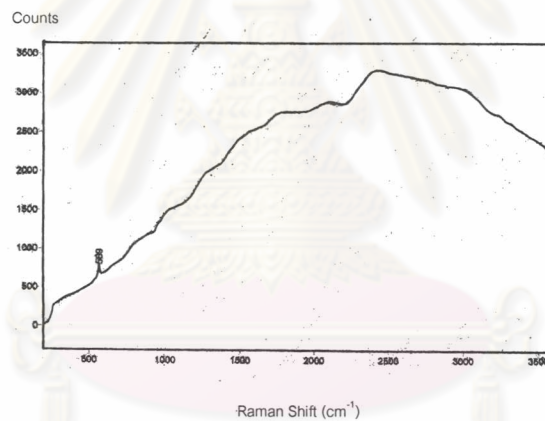
ภาพที่ 4.19 ผล raman imaging microscope ของชิ้นงาน W/V/nGaN ที่ผ่านการอบแอนนีสเป็น เวลา 1 นาที (ก) อุณหภูมิ 550°C (ข) อุณหภูมิ 650°C พบเฟสของ GaN เพียงอย่างเดียว

ผลจาก Raman Spectroscopy Analysis พบว่าได้ค่า Raman shift pattern ที่ 569 cm^{-1} ทั้งในชั้นงาน W/V/nGaN ที่ผ่านการอบแอนนีส ที่อุณหภูมิ 550°C และ 650°C ซึ่งเมื่อนำไปเปรียบเทียบกับค่ามาตรฐาน พบว่าตรงกับเฟสของแกเลียมไนไตรด์ นั่นคือการตรวจสอบเฟสด้วยวิธีนี้ไม่เหมาะสมกับชั้นงานทั้งนี้มีส่วนสาเหตุมาจากข้อจำกัดของเครื่อง Raman Spectroscopy Analysis ซึ่งเป็นอุปกรณ์ที่ใช้ Monochromatic light ส่องกระทบกับวัตถุ ทำให้แสงที่ตกกระทบกับวัตถุมีความถี่เปลี่ยนไป แล้วตรวจสอบว่าความถี่ของแสงที่ตกกระทบนั้นเปลี่ยนแปลงไปเท่าใด ดังนั้นหากสารมีปริมาณน้อยมากจะไม่สามารถตรวจสอบได้ ชั้นงานที่ทำการทดลองเมื่อนำไปสร้างรอยต่อโลหะซึ่งเป็นชั้นฟิล์มบางจึงมีสัญญาณที่เกิดน้อยมากจนไม่สามารถตรวจสอบได้นั่นเอง

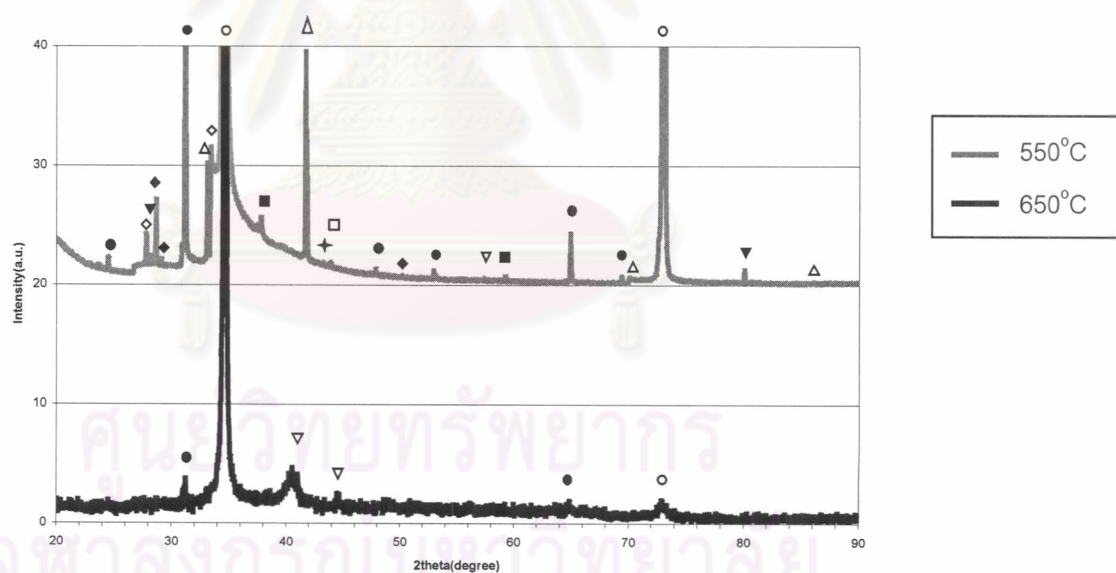
ภาพที่ 4.20 ผล XRD ของ W/Zr บนแก๊สเลียมไนไตรด์ชนิดเอ็นที่อบแอนนีสที่ 550°C และ 650°C
 เมื่อ (O) GaN, (●) $\text{VN}_{0.81}$, (◇) Ga_7V_6 , (▼) V_2Ga_5 , (◆) Ga_{41}V_8 ,
 (△) Ga_5W_2 , (✦) $\text{VN}_{0.2}$, (□) VN, (▽) Ga_5V_6 , (■) $\text{V}_{16}\text{N}_{1.5}$

ในภาพที่ 4.20 แสดงผลเอกซเรย์ดิฟแฟรกชันแบบ θ - 2θ ของชิ้นงานรอยต่อชั้นโลหะ W/V ที่ ผ่านการอบแอนนีสที่สภาวะต่างๆ พบว่าที่ 550°C เกิดชั้นรอยต่อซึ่งเกิดจากปฏิกิริยาระหว่างชั้น โลหะ W/Zr และแกเลียมไนไตรด์ โดยพบพีคของ แกเลียมไนไตรด์ที่ $2\theta = 34.64^\circ$ และ 72.92° สอดคล้องกับการวัดมาตรฐานเลขที่ 65-3410 นอกจากนี้ยังพบพีคของ $VN_{0.81}$ (201) ที่ $2\theta =$

24.48° , $\text{VN}_{0.81}$ (220) ที่ $2\theta = 31.16^\circ$, $\text{VN}_{0.81}$ (411) ที่ $2\theta = 47.88^\circ$, $\text{VN}_{0.81}$ (323) ที่ $2\theta = 52.96^\circ$, $\text{VN}_{0.81}$ (404) ที่ $2\theta = 64.96^\circ$, $\text{VN}_{0.81}$ (006) ที่ $2\theta = 69.40^\circ$ ซึ่งสอดคล้องกับการวัดมาตรฐานเลขที่ 71-1139, Ga_7V_6 (220) ที่ $2\theta = 27.80^\circ$, Ga_7V_6 (222) ที่ $2\theta = 33.44^\circ$ ซึ่งสอดคล้องกับการวัดมาตรฐานเลขที่ 19-0503, V_2Ga_5 (210) ที่ $2\theta = 28.20^\circ$ ซึ่งสอดคล้องกับการวัดมาตรฐานเลขที่ 65-1663, Ga_{41}V_8 (024) ที่ $2\theta = 28.64^\circ$, Ga_{41}V_8 (312) ที่ $2\theta = 29.08^\circ$, Ga_{41}V_8 (245) ที่ $2\theta = 50.16^\circ$ ซึ่งสอดคล้องกับการวัดมาตรฐานเลขที่ 65-2153, Ga_5W_2 (001) ที่ $2\theta = 33.08^\circ$, Ga_5W_2 (410) ที่ $2\theta = 41.42^\circ$, Ga_5W_2 (630) ที่ $2\theta = 70.16^\circ$, Ga_5W_2 (641) ที่ $2\theta = 86.00^\circ$ ซึ่งสอดคล้องกับการวัดมาตรฐานเลขที่ 47-1025, $\text{VN}_{0.2}$ (110) ที่ $2\theta = 43.28^\circ$ ซึ่งสอดคล้องกับการวัดมาตรฐานเลขที่ 08-0380, VN (200) ที่ $2\theta = 43.88^\circ$ ซึ่งสอดคล้องกับการวัดมาตรฐานเลขที่ 65-4307, $\text{V}_{16}\text{N}_{1.5}$ (211) ที่ $2\theta = 37.84^\circ$, $\text{V}_{16}\text{N}_{1.5}$ (440) ที่ $2\theta = 59.24^\circ$ ซึ่งสอดคล้องกับการวัดมาตรฐานเลขที่ 71-1230 และ Ga_5V_6 (312) ที่ $2\theta = 57.40^\circ$ ซึ่งสอดคล้องกับการวัดมาตรฐานเลขที่ 65-5680

สำหรับชิ้นงานที่ผ่านการอบแอนนีสที่ 650°C ผลจากเอกซเรย์ดิฟแฟรกชันพบว่านอกจากพีคของแกเลียมไนไตรด์แล้ว เฟสของสารประกอบอื่นๆ ได้หายไปยกเว้น Ga_5V_6 และ $\text{VN}_{0.81}$ น่าจะมีผลมาจากการเกิดของสารเดิมอยู่ในสภาวะที่ไม่เสถียรมากพอ ณ อุณหภูมิดังกล่าว ซึ่งสังเกตพบเพียงพีคของ Ga_5V_6 (301) ที่ $2\theta = 44.52^{\circ}$, $\text{VN}_{0.81}$ (404) ที่ $2\theta = 64.76^{\circ}$ และ $\text{VN}_{0.81}$ (202) ที่ $2\theta = 31.16^{\circ}$

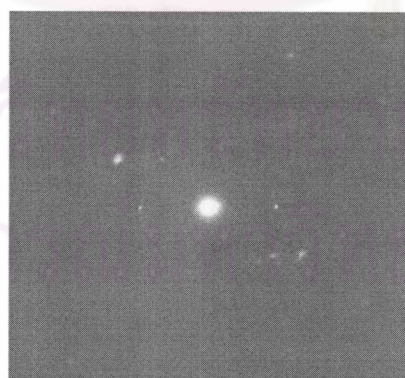
ภาพที่ 4.26 ภาพถ่ายจุดเลี้ยวเบนของชั้นโครงสร้างรอยต่อหลังจากทำการอบแอนนีลที่อุณหภูมิ 550°C เป็นเวลา 1 นาที บริเวณชั้นที่ 1, 2, 3 และ 4
