บทที่ 7

ผลการพัฒนาระบบการควบคุมคุณภาพในโรงงานตัวอย่าง

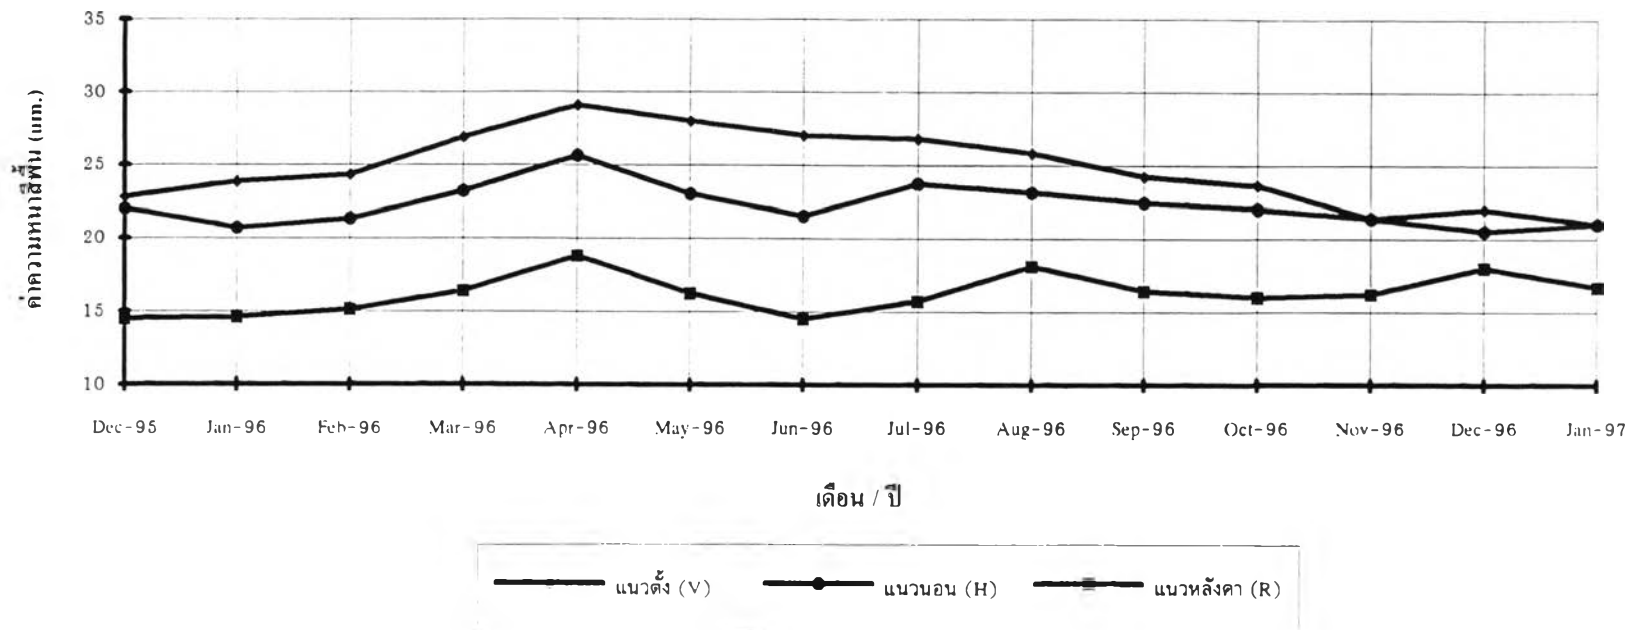
ความหนาผิวฟิล์มสีพื้น

เดือน / ปี	Dec-95	Jan-96	Feb-96	Mar-96	Apr-96	May-96	Jun-96	Jul-96	Aug-96	Sep-96	Oct-96	Nov-96	Dec-96	Jan-97
แนวนตั้ง (V)	22.8	23.8	24.3	26.9	29.1	28	27	26.8	25.8	24.2	23.6	21.4	22	21
แนวนอน (H)	22	20.7	21.3	23.2	25.6	23	21.5	23.7	23.1	22.4	22	21.4	20.5	21
แนวหลังคา (R)	14.5	14.6	15.1	16.4	18.8	16.2	14.5	15.7	18.1	16.4	16	16.2	18	16.7

รูปที่ 7.1 กราฟแสดงความหนาผิวฟิล์มสีพื้นในแต่ละเดือน

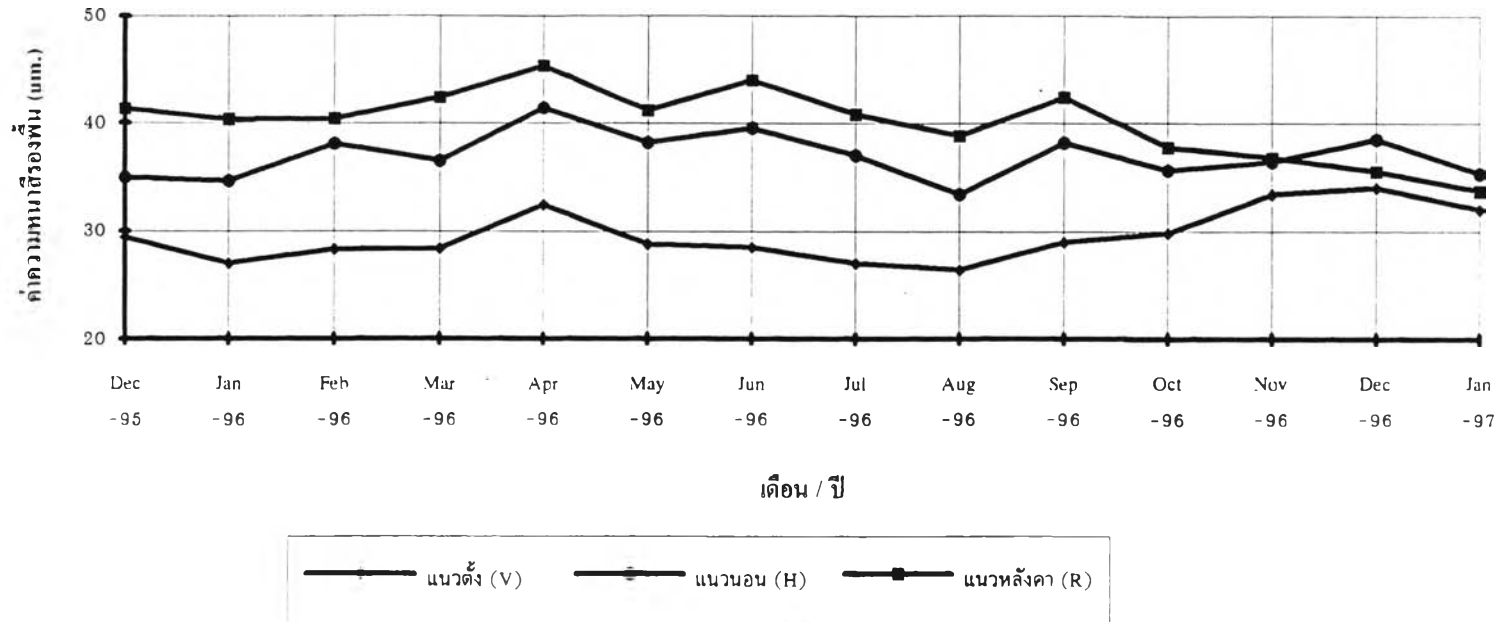
ความหนาผิวฟิล์มสีรองพื้น

เดือน / ปี	Dec-95	Jan-96	Feb-96	Mar-96	Apr-96	May-96	Jun-96	Jul-96	Aug-96	Sep-96	Oct-96	Nov-96	Dec-96	Jan-97
แนวตั้ง (V)	29.4	27	28.3	28.4	32.4	28.8	28.5	27	26.4	29	29.8	33.4	34	32
แนวนอน (H)	34.9	34.6	38.1	36.5	41.4	38.2	39.5	37	33.4	38.2	35.6	36.4	38.5	35.3
แนวหลังคา (R)	41.3	40.3	40.4	42.4	45.3	41.2	44	40.8	38.8	42.4	37.8	36.8	35.5	33.7

รูปที่ 7.2 กราฟแสดงความหนาผิวฟิล์มสีรองพื้นในแต่ละเดือน

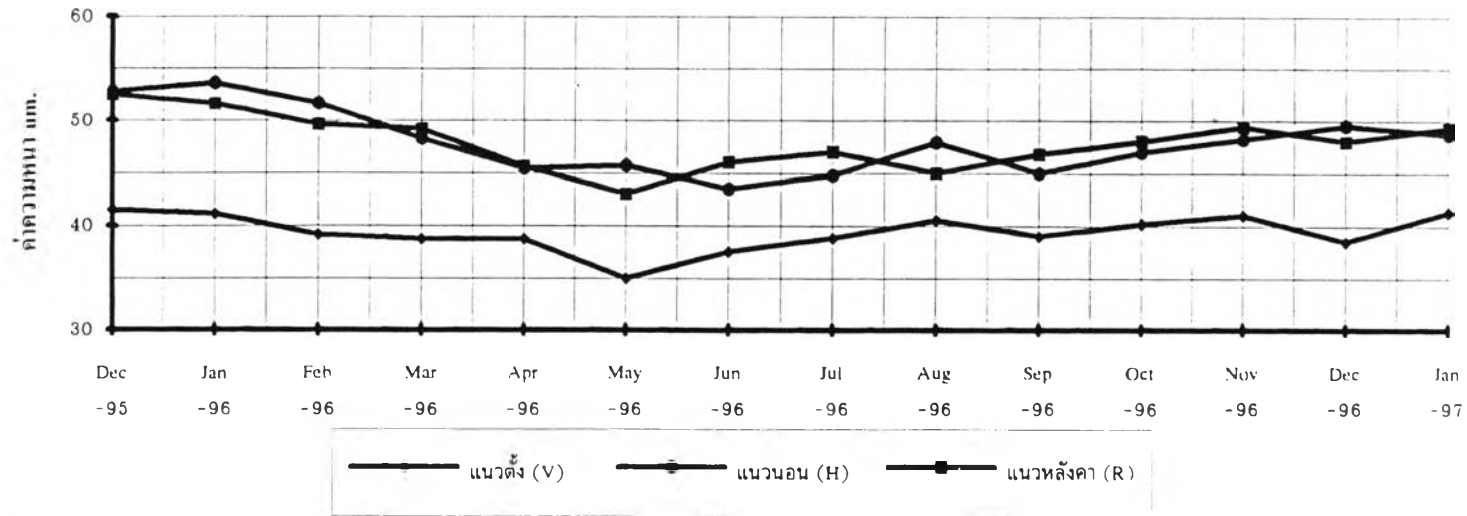
ความหนาผิวฟิล์มสีทับหน้า

เดือน / ปี	Dec-95	Jan-96	Feb-96	Mar-96	Apr-96	May-96	Jun-96	Jul-96	Aug-96	Sep-96	Oct-96	Nov-96	Dec-96	Jan-97
แนวตั้ง (V)	41.5	41.1	39.1	38.7	38.7	35	37.5	38.8	40.5	39	40.2	41	38.5	41.3
แนวนอน (H)	52.8	53.6	51.6	48.3	45.4	45.7	43.5	44.8	47.9	45	47	48.2	49.5	48.7
แนวตั้งคา (R)	52.5	51.6	49.6	49.2	45.6	43	46	47	45	46.8	48	49.4	48	49.3

รูปที่ 7.3 กราฟแสดงความหนาผิวฟิล์มสีทับหน้าในแต่ละเดือน

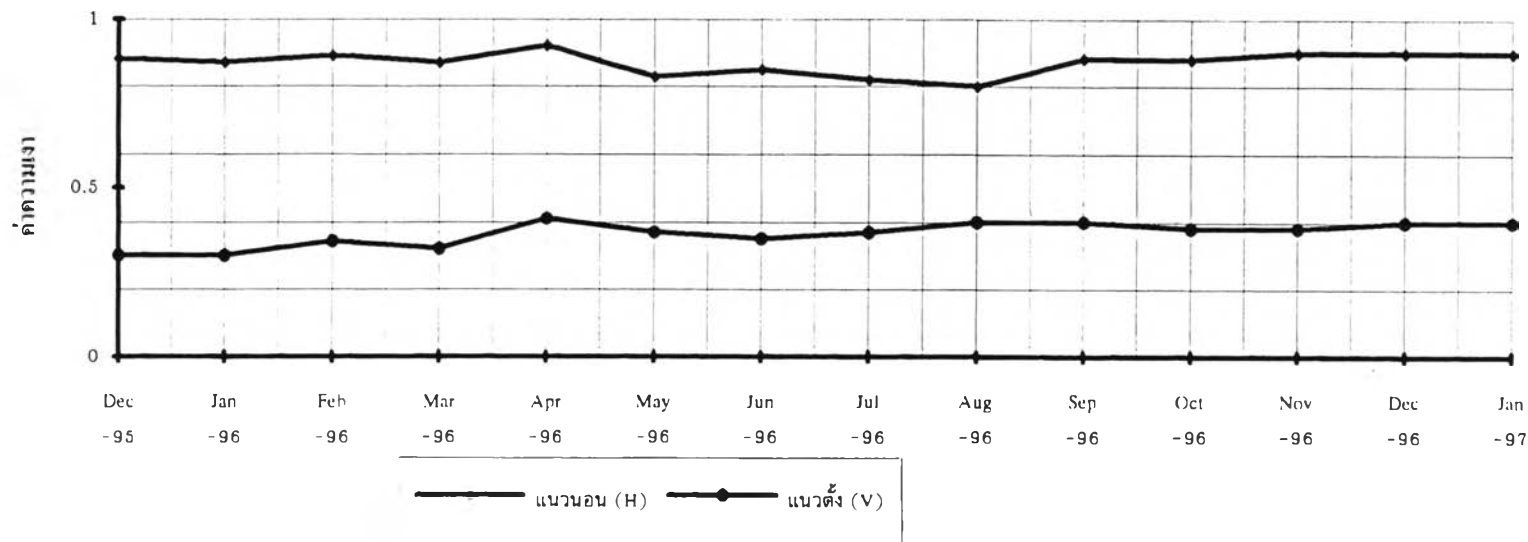
ความเงาผิวฟิล์มสีทับหน้า (PGD. GLOSS)

เดือน / ปี	Dec-95	Jan-96	Feb-96	Mar-96	Apr-96	May-96	Jun-96	Jul-96	Aug-96	Sep-96	Oct-96	Nov-96	Dec-96	Jan-97
แนวนอน (H)	0.88	0.87	0.89	0.87	0.92	0.83	0.85	0.82	0.8	0.88	0.88	0.9	0.9	0.9
แนวตั้ง (V)	0.3	0.3	0.34	0.32	0.41	0.37	0.35	0.37	0.4	0.4	0.38	0.38	0.4	0.4

รูปที่ 7.4 กราฟแสดงความเงาผิวฟิล์มสีทับหน้าในแต่ละเดือน

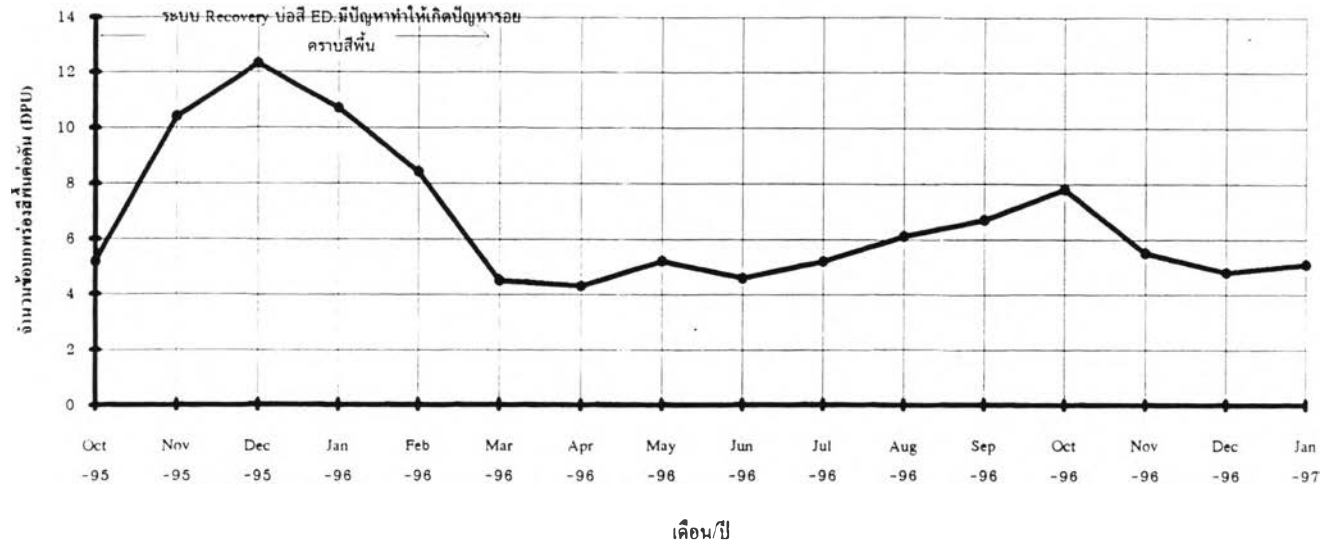
ปัญหาข้อบกพร่องที่ปรากฏบนผิวฟิล์มสีพื้น

เดือน	Oct-95	Nov-95	Dec-95	Jan-96	Feb-96	Mar-96	Apr-96	May-96	Jun-96	Jul-96	Aug-96	Sep-96	Oct-96	Nov-96	Dec-96	Jan-97
จำนวนข้อบกพร่องสีพื้น (DPU)	5.2	10.4	12.3	10.7	8.4	4.5	4.3	5.2	4.6	5.2	6.1	6.7	7.8	5.5	4.8	5.1

รูปที่ 7.5 กราฟแสดงจำนวนข้อบกพร่องที่เกิดบนผิวฟิล์มสีพื้นในแต่ละเดือน

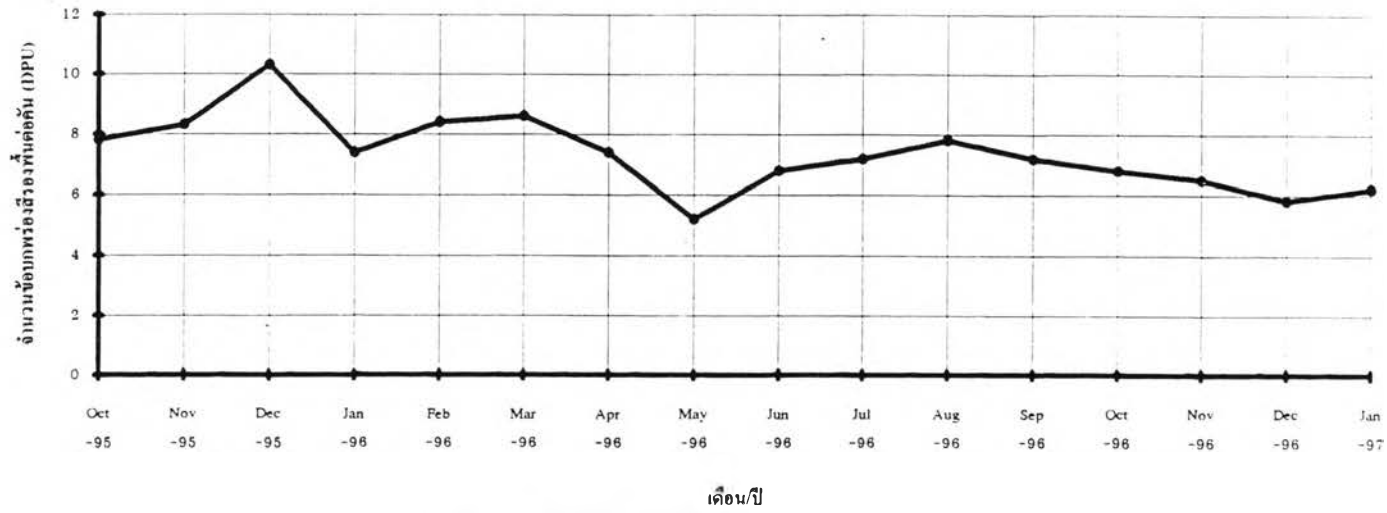
ปัญหาข้อบกพร่องที่ปรากฏบนผิวฟิล์มสีรองพื้น

เดือน	Oct-95	Nov-95	Dec-95	Jan-96	Feb-96	Mar-96	Apr-96	May-96	Jun-96	Jul-96	Aug-96	Sep-96	Oct-96	Nov-96	Dec-96	Jan-97
จำนวนข้อบกพร่องที่ปรากฏบนผิวฟิล์มสีรองพื้น (DPU)	7.8	8.3	10.3	7.4	8.4	8.6	7.4	5.2	6.8	7.2	7.8	7.2	6.8	6.5	5.8	6.2

รูปที่ 7.6 กราฟแสดงจำนวนข้อบกพร่องที่เกิดบนผิวฟิล์มสีรองพื้นในแต่ละเดือน

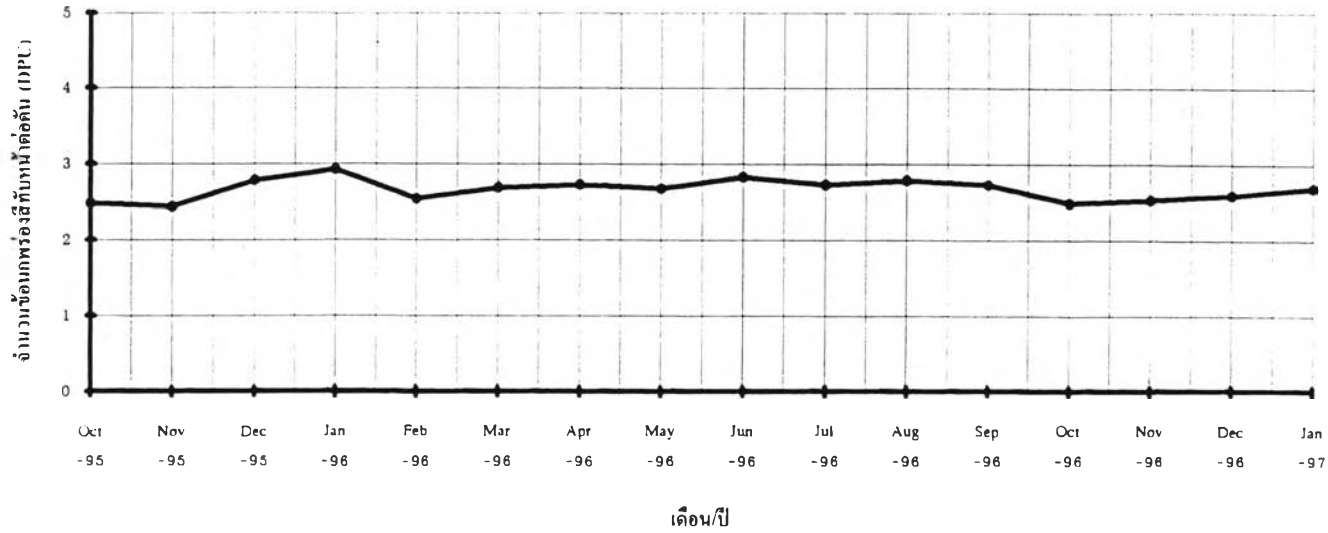
ปัญหาข้อบกพร่องที่ปรากฏบนฉวีฟิล์มสีทับหน้า

เดือน	Oct-95	Nov-95	Dec-95	Jan-96	Feb-96	Mar-96	Apr-96	May-96	Jun-96	Jul-96	Aug-96	Sep-96	Oct-96	Nov-96	Dec-96	Jan-97
จำนวนข้อบกพร่องสีทับหน้า (DPU)	2.47	2.43	2.78	2.92	2.54	2.68	2.72	2.67	2.82	2.72	2.78	2.72	2.48	2.52	2.58	2.68

รูปที่ 7.7 กราฟแสดงจำนวนข้อบกพร่องที่เกิดบนฉวีฟิล์มสีทับหน้าในแต่ละเดือน

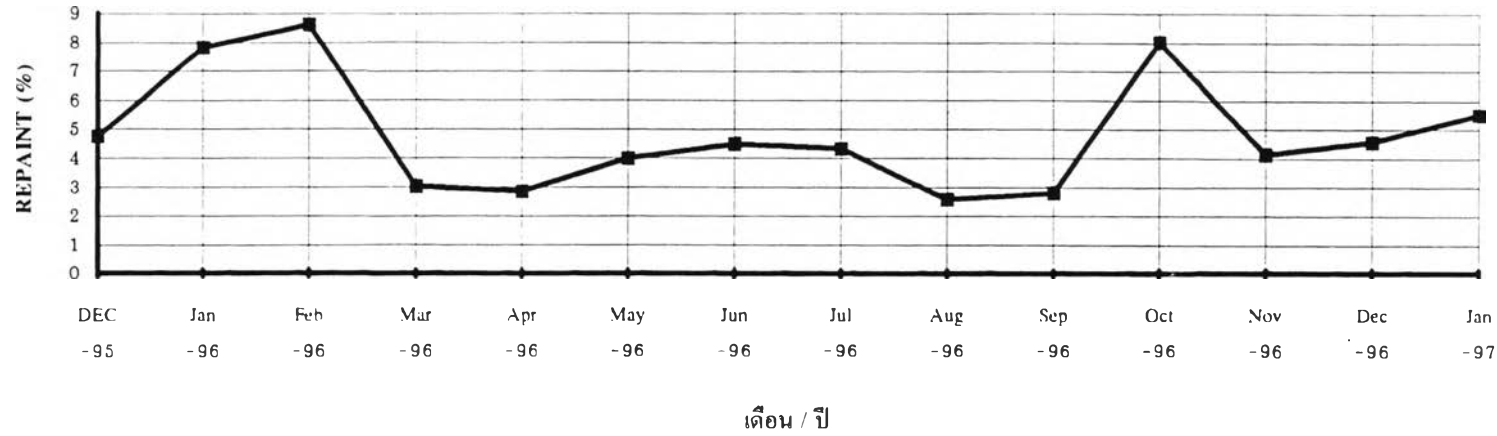
อัตราการพ่นซ่อมสีใหม่แต่ละเดือน

อัตราการพ่นซ่อมสีใหม่	DEC-95	Jan-96	Feb-96	Mar-96	Apr-96	May-96	Jun-96	Jul-96	Aug-96	Sep-96	Oct-96	Nov-96	Dec-96	Jan-97
REPAINT RATE (%)	4.74	7.82	8.62	3.02	2.85	3.99	4.48	4.33	2.57	2.8	8.01	4.13	4.55	5.52

รูปที่ 7.8 กราฟแสดงจำนวนอัตราการพ่นซ่อมสีใหม่ในแต่ละเดือน

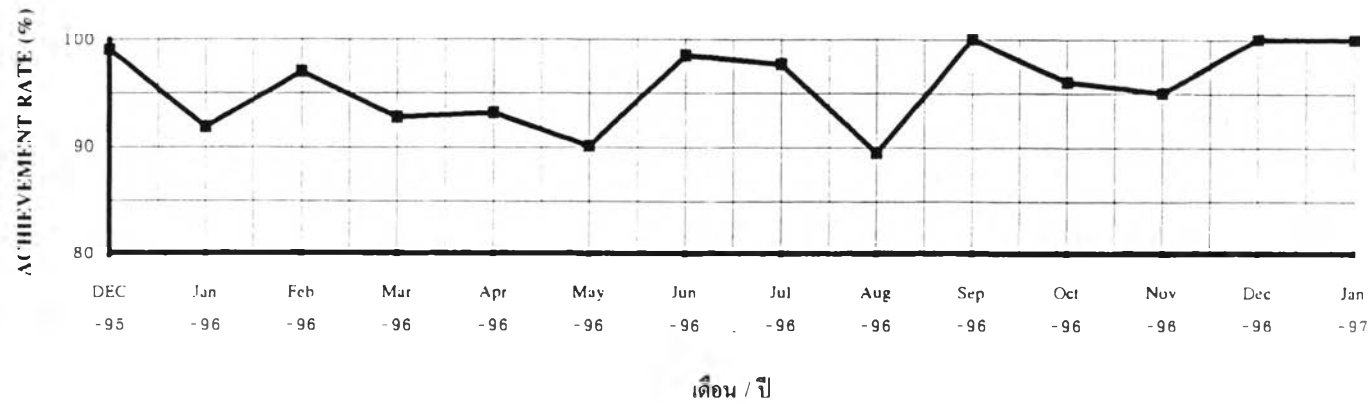
อัตราการบรรลุเป้าหมายการผลิต

อัตราการบรรลุเป้าหมายการผลิต	DEC-95	Jan-96	Feb-96	Mar-96	Apr-96	May-96	Jun-96	Jul-96	Aug-96	Sep-96	Oct-96	Nov-96	Dec-96	Jan-97
ACHIEVEMENT RATE (%)	99	91.8	97	92.7	93.1	90.1	98.5	97.7	89.5	100	96.1	95	100	100

รูปที่ 7.9 กราฟแสดงจำนวนอัตราการบรรลุเป้าหมายการผลิตในแต่ละเดือน

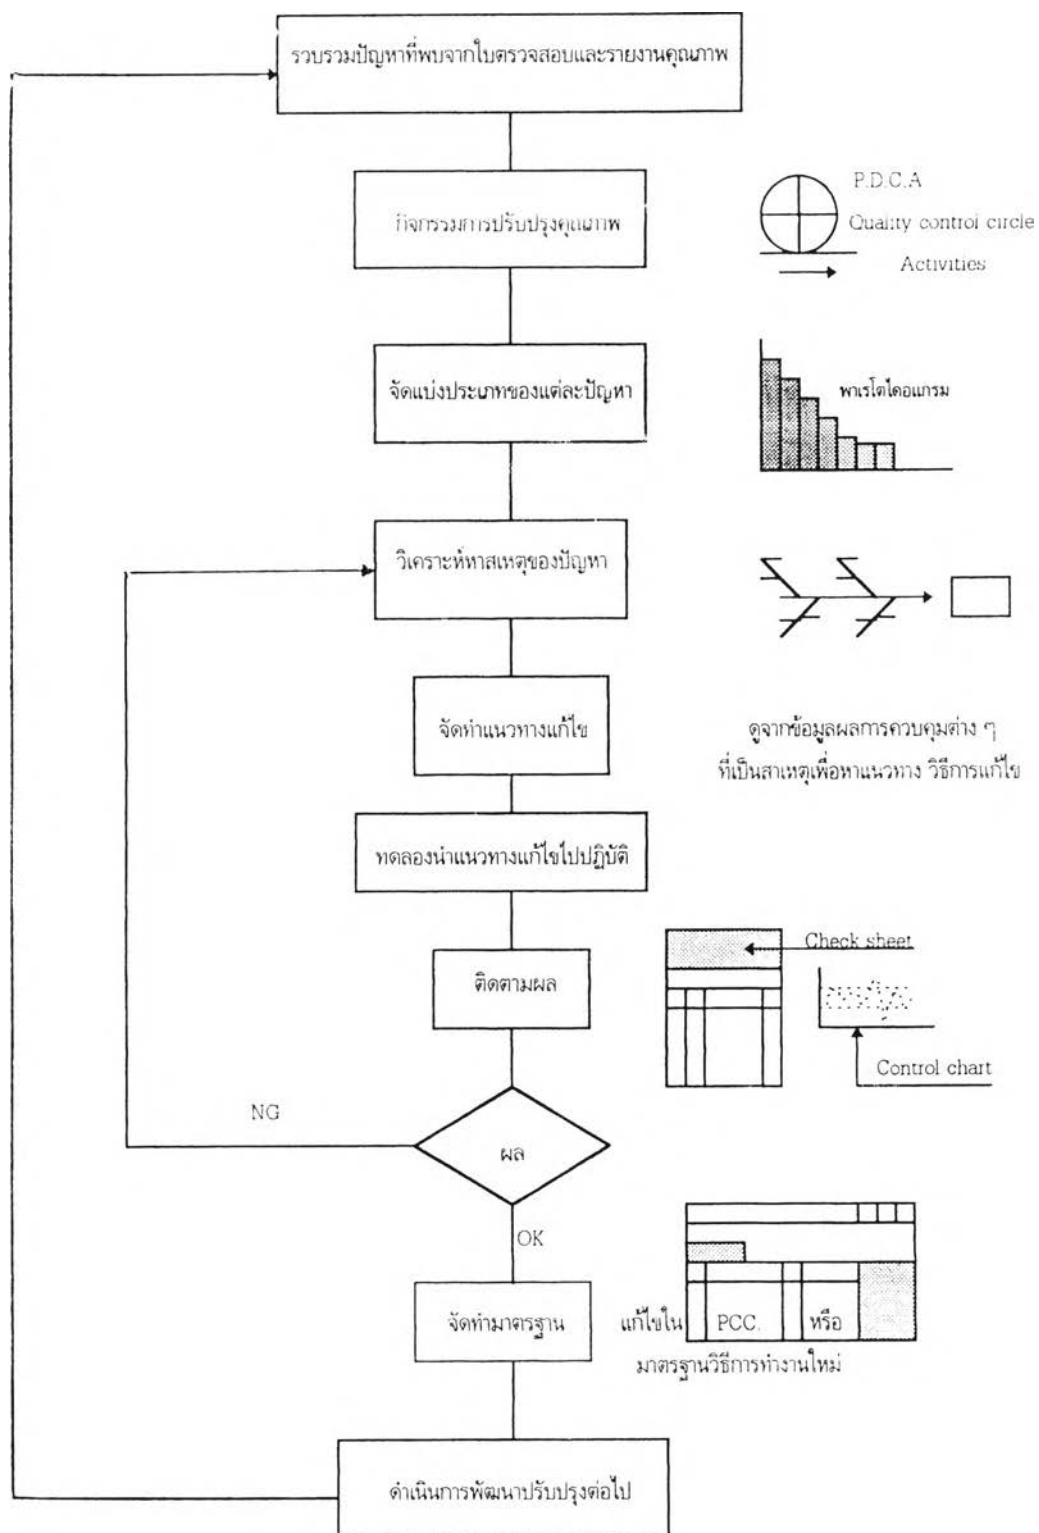
รูปที่ 7.10 ขั้นตอนการพัฒนาปรับปรุงคุณภาพในกระบวนการผลิต

เมื่อได้ผลการตรวจสอบและควบคุมคุณภาพในกระบวนการย่อยต่าง ๆ แล้วข้อมูลที่ได้ จะใช้ในการทำกิจกรรมหรือหาแนวทางวิธีการที่จะปรับปรุงแก้ไขปัญหา หาสาเหตุของปัญหาและ ข้อบกพร่องจากแผนภาพ เหตุ และผล แล้วดำเนินการแก้ไขปรับปรุงต่อไป ซึ่งจะดำเนินการขั้นตอนตามรูปที่ 7.10
