การลดข้อบกพร่องในการผลิตแผ่นคอนกรีตสำเร็จรูป

วิทยานิพนธ์นี้เป็นส่วนหนึ่งของการศึกษาตามหลักสูตรปริญญาวิศวกรรมศาสตรมหาบัณฑิต

DEFECT REDUCTION IN PRECAST CONCRETE PRODUCTION

The purpose of this study is to analyze the root causes and reduce defects in precast concrete production by using quality tools and techniques including Brainstorming, Graph, Pareto chart, Cause and effect diagram, Tree diagram, FMEA and Control chart that following DMAIC of Six Sigma methodology.

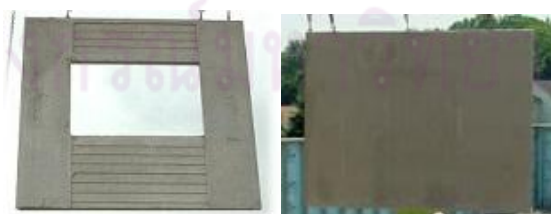
- ผนัง (Wall) มีผนังสำหรับบ้านเดี่ยว และผนังสำหรับทาวน์เฮ้าส์บางประเภท

รูปที่ 1.2 ผลิตภัณฑ์ผนัง

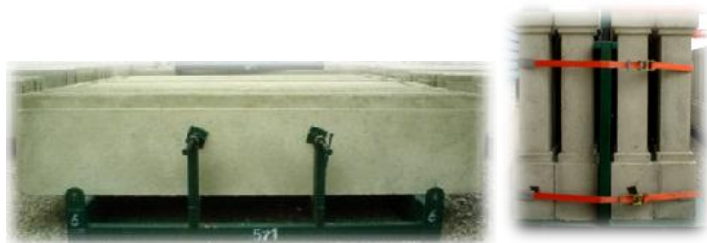
- รั้วบ้าน (Fence) มีรั้วบ้านเดี่ยว และรั้วบ้านทาวน์เฮ้าส์ ประกอบด้วยรั้วหน้าบ้านและรั้วหลังบ้าน

รูปที่ 1.3 ผลิตภัณฑ์รั้วบ้าน

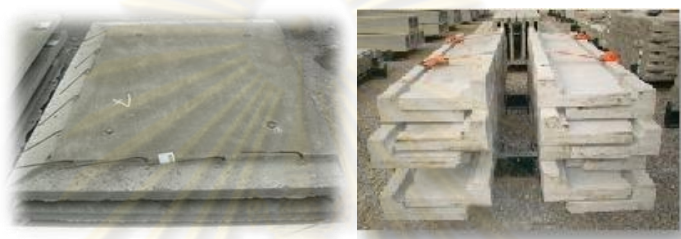
- พื้น (Slab) และปารายเปท (Parapet) มีพื้นบ้านและพื้นทาวนเฮ้า และปารายเปทสำหรับบ้านทาวนเฮ้า

รูปที่ 1.4 ผลิตภัณฑ์พื้น และปารายเปท

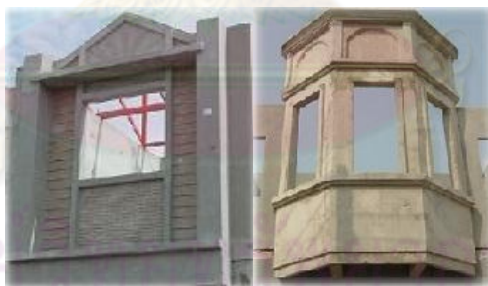
- หน้ากาก (Facade) คือชิ้นส่วนที่มีรูปแบบและลวดลายต่างๆ ที่ประกอบยื่นออกมาด้านหน้าของตึก

รูปที่ 1.5 ผลิตภัณฑ์หน้ากาก

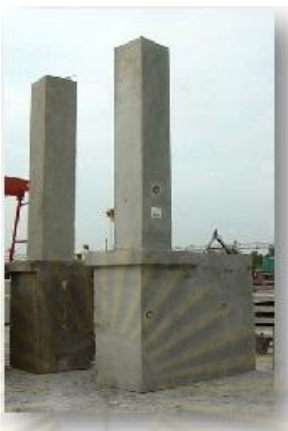
- ชิ้นส่วนคอนกรีตสำเร็จรูปที่มีรูปแบบพิเศษ (Special Elements)

รูปที่ 1.7 ผลิตภัณฑ์รูปแบบพิเศษ

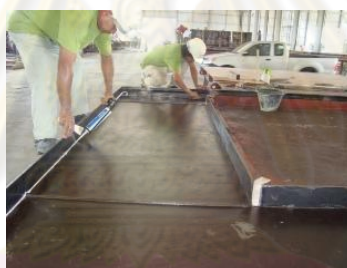
เมื่อโต๊ะงาน (Pallet) ได้ทำความสะอาด และลงน้ำมันเรียบร้อยแล้ว พนักงานจะทำการวัดขนาดและกำหนดจุดตำแหน่งวัสดุ โดยใช้ชอล์กวาดกำหนดจุดแต่ละชั้นส่วนตามรายการสั่งผลิต เช่น ตำแหน่งวงกบประตู วงกบหน้าต่าง ปลั๊กไฟ ท่อร้อยสายไฟ ท่อน้ำ เป็นต้น ตามแบบบ้านแต่ละชนิด จากนั้นทำการประกอบแบบหล่อเริ่มตั้งแต่การวางแบบกันข้าง, Block Out และร่อง Groove แล้วทำการล็อกให้ยึดติดกับโต๊ะให้เรียบร้อย จากนั้นทาน้ำมันให้ทั่วในส่วนที่ต้องสัมผัสกับคอนกรีต

รูปที่ 1.9 ประกอบแบบข้าง

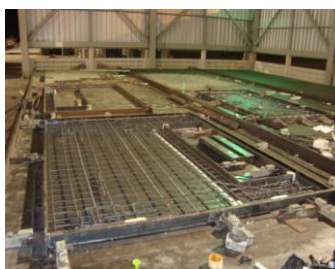
พนักงานจะทำการติดตั้งชุดอุปกรณ์ฝัง เช่น วงกบประตู วงกบหน้าต่าง ท่อน้ำ Key Joint แท่งในลอน ท่อไฟ เป็นต้น ตามตำแหน่งที่ได้ทำการวาด (Plot) เอาไว้ แล้วหยอดนํ้ายาหรือกาว เพื่อยึดอุปกรณ์ต่างๆ จากนั้นตรวจสอบความถูกต้องและครบถ้วนของตำแหน่งและชนิดอุปกรณ์ โดยช่างเทคนิค และพนักงานQC ลงนามในแบบฟอร์มรายงานการผลิตและไปตรวจสอบชิ้นงานก่อนการเทคอนกรีตประจำวัน

รูปที่ 1.10 ติดตั้งวัสดุฝังและวางโครงเหล็กเสริม

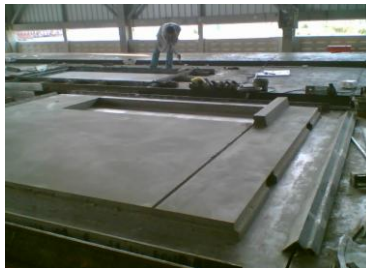
เมื่อทิ้งชี้นงานคอนกรีตไว้ประมาณ 8 ชั่วโมง พนักงานจะถอดอุปกรณ์บางชิ้นออก เช่น เหล็กแบบกั้นข้าง แท่งไอนลอน โดยการถอดแบบกั้นข้างจะใช้เครื่องมือที่จัดไว้จุดจุดของแบบกั้น ข้าง เพื่อให้แม่เหล็กถูกยกขึ้นและแผ่นกั้นข้างไม่ติดกับโต๊ะงานหล่อ

รูปที่ 1.13 การถอดแบบกันข้าง

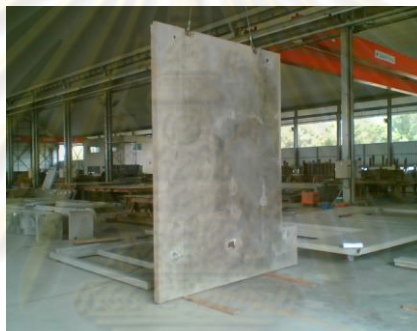
จะทำการยกชิ้นงานออกจากโต๊ะงานหล่อโดย Overhead Crane และเคาะเอา Block Out ออก จากนั้นทำการตรวจสอบคุณภาพ ติดสติ๊กเกอร์ และตกแต่งชิ้นงาน จากนั้นยกชิ้นงานขึ้น Rack บนรถบรรทุก เพื่อนำชิ้นงานไปจัดเก็บ หรือทำการซ่อมแซม (Repairing) ต่อไป

รูปที่ 1.14 การยกชิ้นงาน

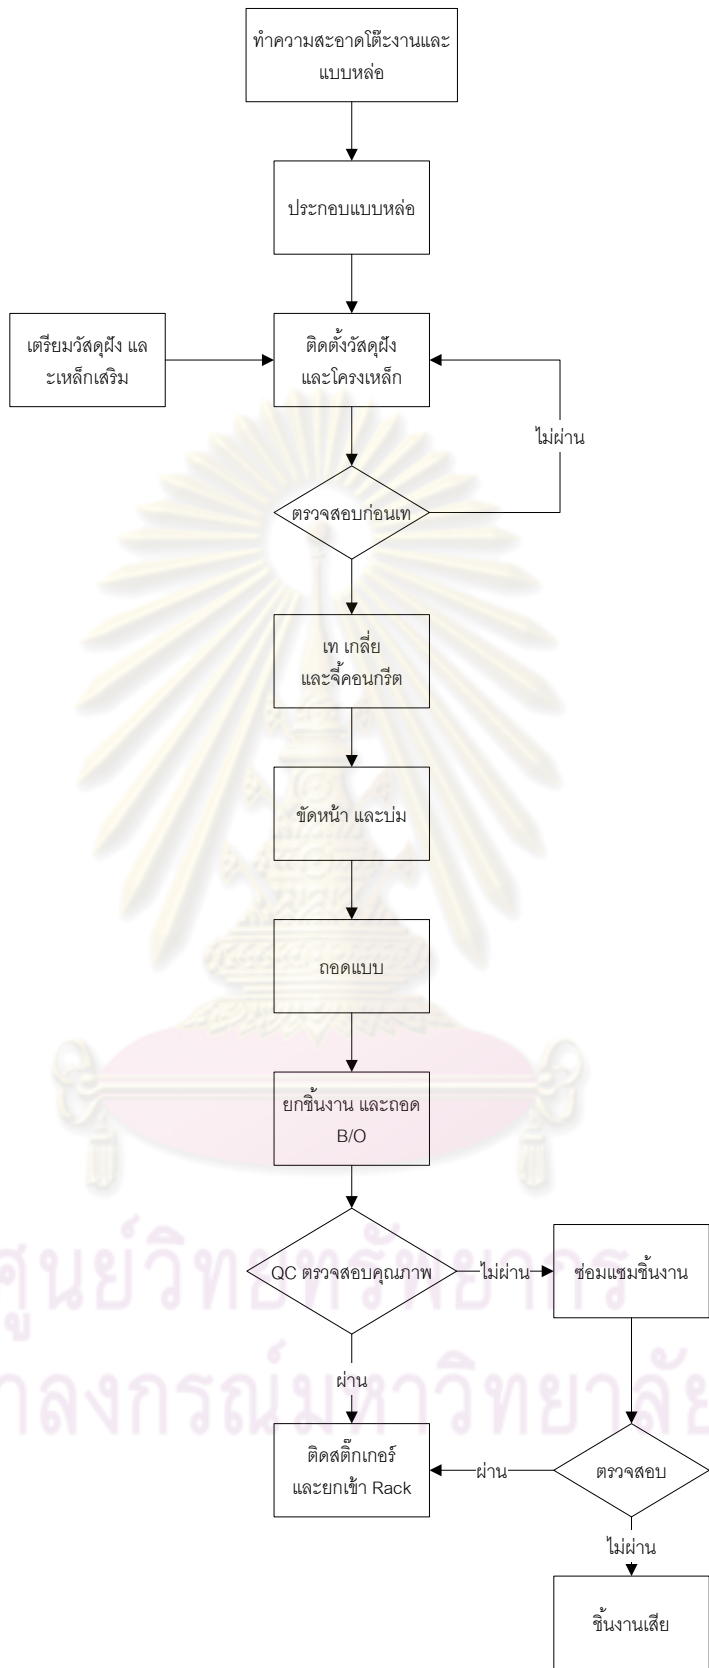
รูปที่ 1.15 แผนภาพกระบวนการผลิต

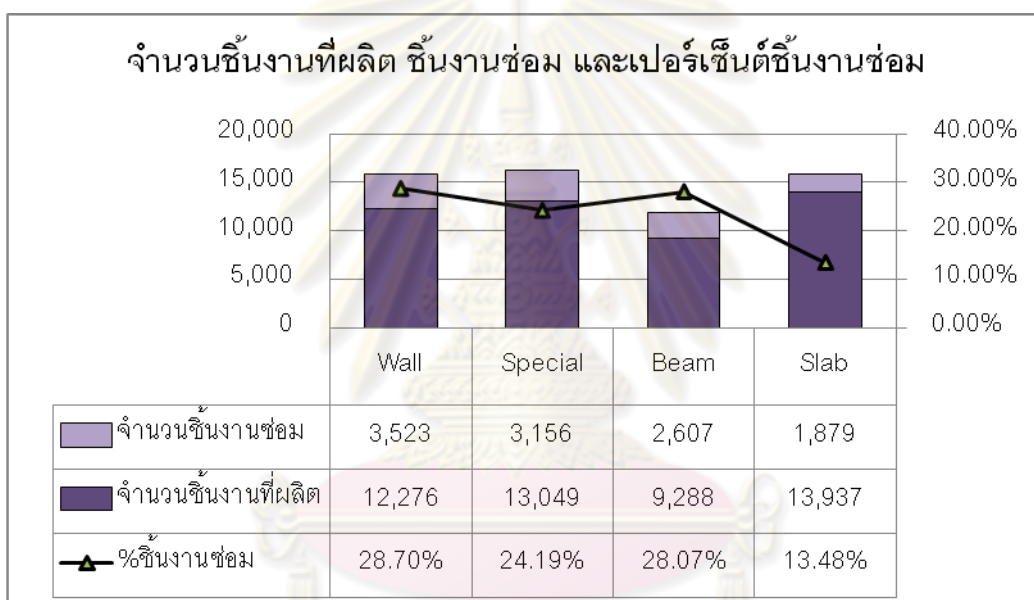
รูปที่ 1.16 ปริมาณชิ้นงานที่ผลิต ชิ้นงานซ่อม และเปอร์เซ็นต์ชิ้นงานซ่อม ตั้งแต่เดือนมกราคม ถึง สิงหาคม พ.ศ. 2553

ในการศึกษาข้อมูลของชิ้นงานที่ซ่อมในกระบวนการผลิตชิ้นส่วนคอนกรีตสำเร็จรูปของโรงงานการศึกษา ซึ่งมีการผลิต 4 ผลิตภัณฑ์ ตั้งแต่เดือนมกราคม จนถึง เดือนสิงหาคม 2553 พบว่าแต่ละผลิตภัณฑ์มีจำนวนชิ้นงานที่ผลิตได้ จำนวนชิ้นงานซ่อม และเปอร์เซ็นต์ชิ้นงานซ่อม ดังรูปที่ 1.16 และผลิตภัณฑ์ผนังมีเปอร์เซ็นต์ชิ้นงานซ่อมสูงที่สุด คือ 28.70 เปอร์เซ็นต์ ซึ่งอาจมีค่าใกล้เคียงกับผลิตภัณฑ์คาน แต่เนื่องจากว่า ทางโรงงานได้มีการวางแผนจะปรับเปลี่ยนเครื่องมือและอุปกรณ์ที่ผลิตคานใหม่ทั้งหมด จึงได้ทำการเลือกผลิตภัณฑ์ผนังคอนกรีตสำเร็จรูป ซึ่งในอนาคตยังมีกระบวนการผลิตที่เหมือนกับในปัจจุบัน และอุปกรณ์ เครื่องมือที่มีอยู่ยังคงสามารถใช้งานได้ดีมาทำการปรับปรุงคุณภาพ

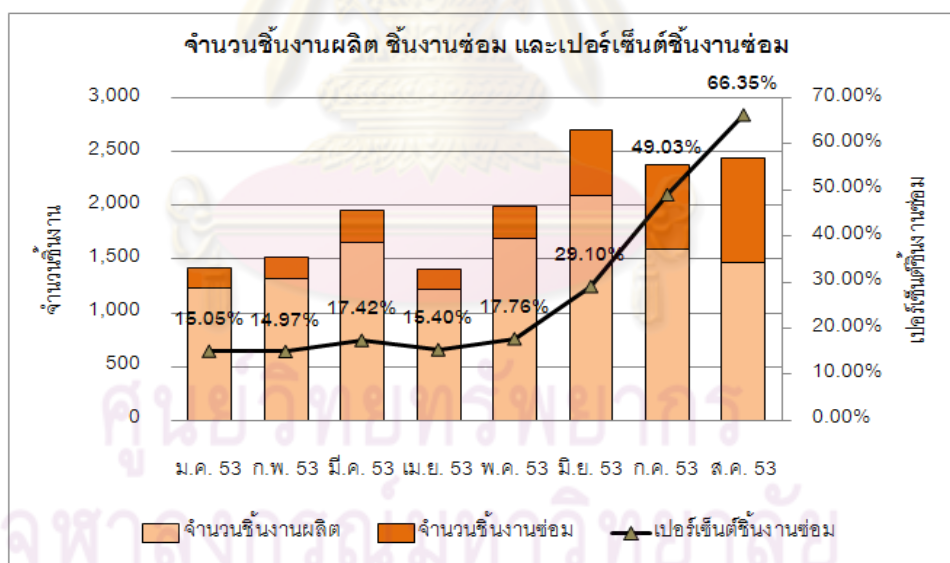
รูปที่ 1.17 กราฟจำนวนชิ้นงานที่ผลิต จำนวนชิ้นงานซ่อม และเปอร์เซ็นต์ชิ้นงานซ่อมของผนังตั้งแต่เดือน มกราคม ถึง เดือนสิงหาคม พ.ศ. 2553

และเมื่อนำข้อมูลชิ้นงานซ่อมของผลิตภัณฑ์ผนังคอนกรีตสำเร็จรูปมาพิจารณา ดังตารางที่ 1.2 แสดงให้เห็นว่า ในปี พ.ศ. 2553 ตั้งแต่เดือนมกราคม ถึงเดือน เมษายน มีจำนวนชิ้นงานที่ซ่อมขึ้นลงอยู่ในช่วง 14.97 ถึง 17.42 และเมื่อเข้าสู่เดือน พฤษภาคม เป็นต้นไป โรงงานการศึกษา มีแนวโน้มเปอร์เซ็นต์ชิ้นงานซ่อมสูงขึ้นเรื่อยๆ จนกระทั่งถึงเดือนสิงหาคม พ.ศ. 2553 มีเปอร์เซ็นต์ชิ้นงานซ่อมสูงที่สุด เป็น 66.35 เปอร์เซ็นต์ และจากรูปที่ 1.17 พบว่า ข้อมูลเมื่อการผลิตเพิ่มมากขึ้นจะทำให้เปอร์เซ็นต์ชิ้นงานซ่อมเพิ่มมากขึ้นเช่นกัน แต่ในช่วงเดือนกรกฎาคมและสิงหาคม พ.ศ. 2553 ซึ่งเป็น 2 เดือนสุดท้ายในการเก็บข้อมูล พบว่า มีปริมาณการผลิตต่ำกว่าเดือนมิถุนายน พ.ศ. 2553 แต่กลับมีเปอร์เซ็นต์ชิ้นงานซ่อมสูงกว่า

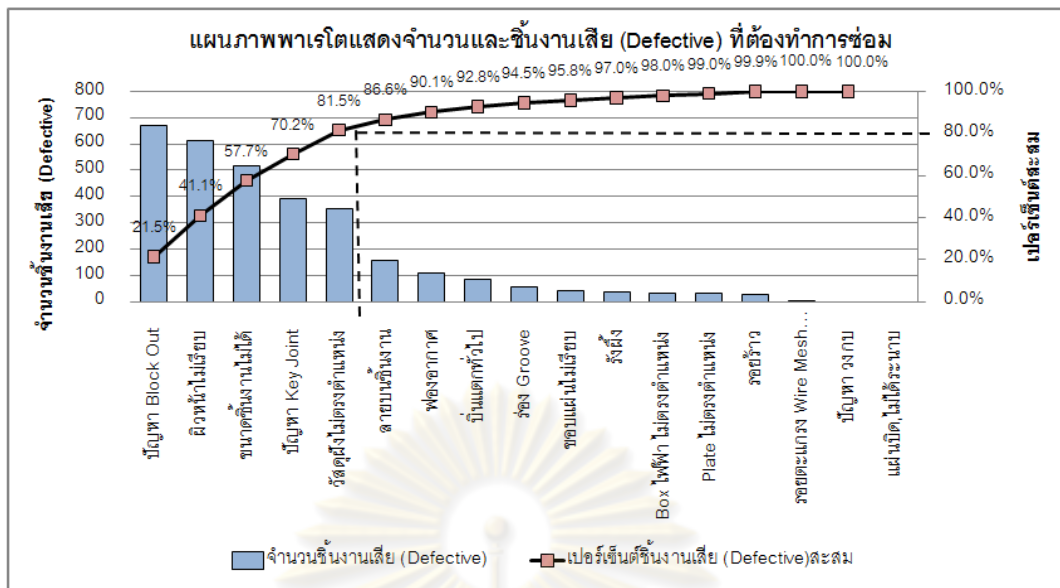
รูปที่ 1.18 จำนวนและชิ้นงานเสีย (Defective) ที่ต้องการซ่อม ตั้งแต่เดือนมิถุนายน ถึง เดือนสิงหาคม พ.ศ. 2553

เมื่อนำข้อมูลลักษณะและจำนวนชิ้นงานเสียและข้อบกพร่องในแต่ละเดือน ของฝ่ายควบคุมคุณภาพ (Quality Control Department) ของโรงงาน ตั้งแต่เดือนมิถุนายน ถึง เดือนสิงหาคม พ.ศ. 2553 มารวมกัน และนำข้อมูลชิ้นงานเสีย (Defective) ที่ต้องทำการซ่อม ดังกล่าวมาแสดงในรูปของแผนภาพพาเรโต (Pareto Diagram) ดังรูปที่ 1.18

จากรูปที่ 1.18 แสดงจำนวนและชิ้นงานเสีย (Defective) ที่ต้องการซ่อม ตั้งแต่เดือนมิถุนายน ถึง เดือน สิงหาคม พ.ศ. 2553 โดยสามารถสรุปออกมาในรูปแบบของแผนภาพพารेटโต 80/20 ซึ่งพบว่า มีลักษณะของกลุ่มข้อบกพร่อง 5 ลักษณะที่มีปริมาณการเกิดสูงมากในช่วง 3 เดือน ดังตารางที่ 1.3

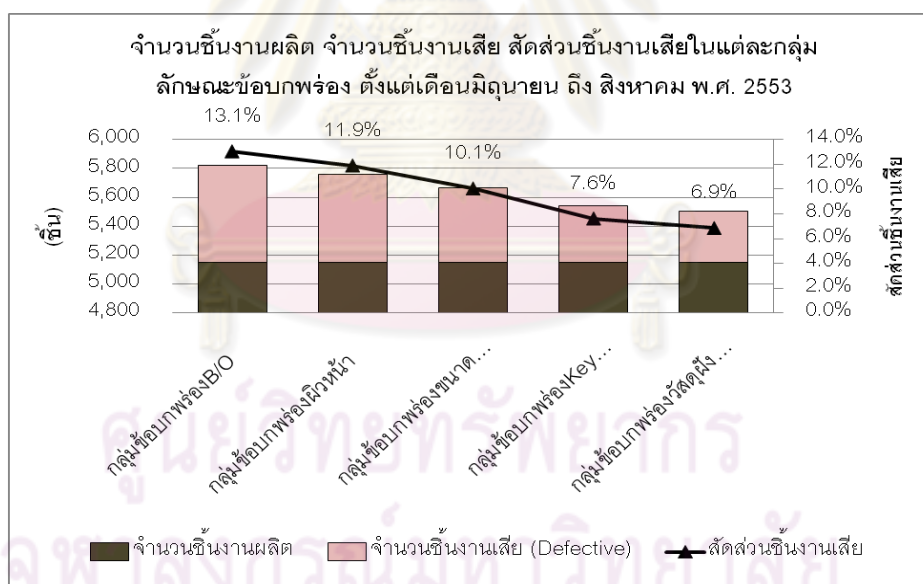
รูปที่ 1.19 จำนวนชิ้นงานผลิต ชิ้นงานเสีย (Defective) และสัดส่วนชิ้นงานเสีย ในแต่ละกลุ่ม ลักษณะข้อบกพร่อง ในช่วงเดือนมิถุนายน ถึง สิงหาคม พ.ศ. 2553

จากตารางที่ 1.4 และรูปที่ 1.19 แสดงจำนวนชิ้นงานเสีย (Defective) และสัดส่วนชิ้นงานเสียในแต่ละกลุ่มลักษณะข้อบกพร่อง ในช่วงเดือนมิถุนายน ถึง สิงหาคม พ.ศ. 2553 โดยแสดงเป็นเปอร์เซ็นต์ชิ้นงานเสียของจำนวนชิ้นงานที่ผลิตทั้งหมด พบว่า ชิ้นงานเสียกลุ่มB/O มีเปอร์เซ็นต์ชิ้นงานเสียในกลุ่มนี้สูงที่สุด คิดเป็น 13.1 เปอร์เซ็นต์ รองลงมาชิ้นงานเสียในกลุ่ม

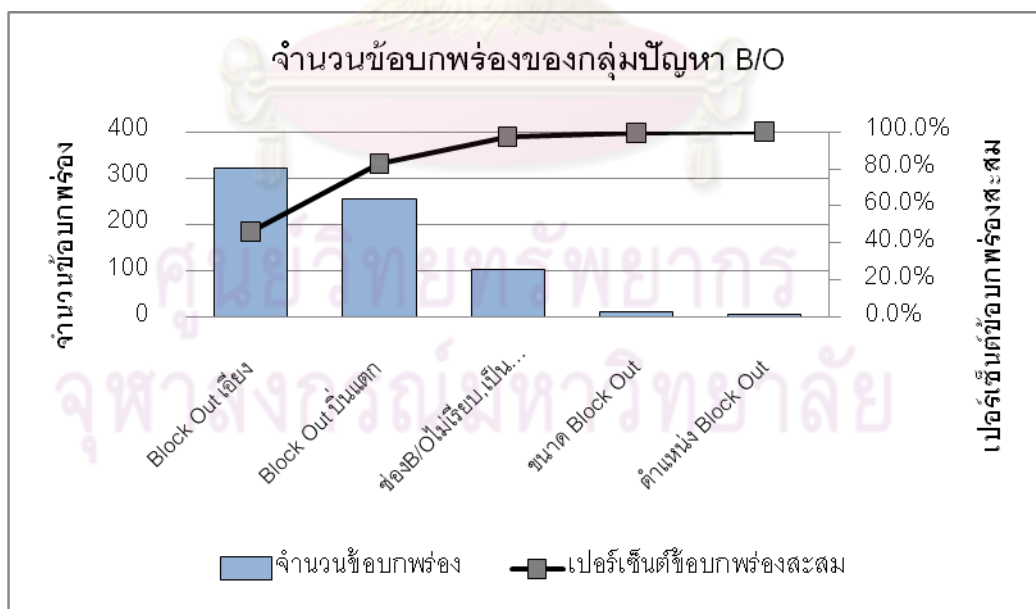
รูปที่ 1.20 แผนภาพพาเรโตแสดงรายละเอียดข้อบกพร่อง (Defect) ของกลุ่มปัญหาB/O ตั้งแต่เดือน มิถุนายน ถึง เดือน สิงหาคม พ.ศ. 2553

จากนั้นนำรายละเอียดลักษณะข้อบกพร่อง (Defect) ของในแต่ละกลุ่มชิ้นงานเสีย (Defective) มาทำการคัดเลือกปัญหาข้อบกพร่องที่ควรนำมาปรับปรุงแก้ไขก่อน โดยใช้แผนภาพพาเรโต ดังแสดงในรูปที่ 1.20 ถึง รูปที่ 1.24

จากรูปที่ 1.20 ถึง รูปที่ 1.24 สามารถสรุปลักษณะข้อบกพร่อง (Defect) ที่จะนำมาดำเนินการหาแนวทางแก้ไขปัญหาก่อน ได้แก่ Block Out เอียง Block Out บิ่น แดก ผิดหน้าด้านขัด

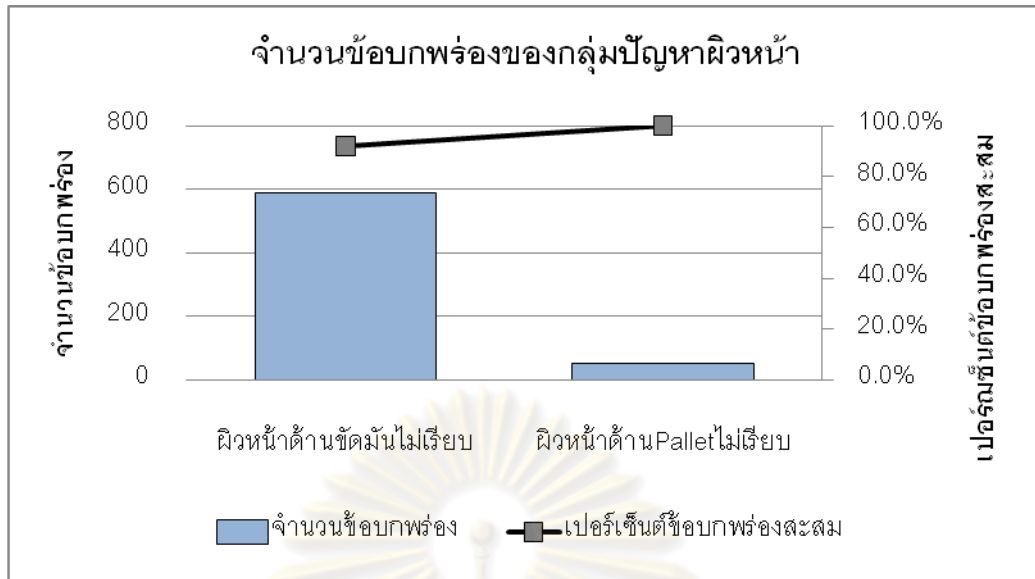
รูปที่ 1.21 แผนภาพพาเรโตแสดงรายละเอียดข้อบกพร่อง (Defect) ของกลุ่มปัญหาผิวหน้า ตั้งแต่เดือน มิถุนายน ถึง เดือน สิงหาคม พ.ศ. 2553

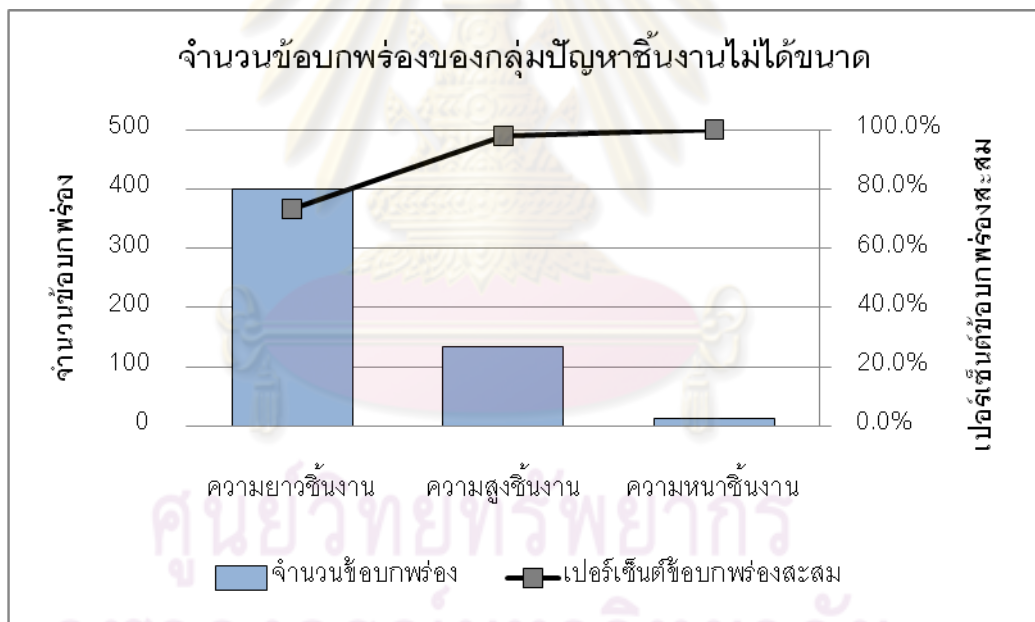
รูปที่ 1.22 แผนภาพพาเรโตแสดงรายละเอียดข้อบกพร่อง (Defect) ของกลุ่มปัญหาชิ้นงานไม่ได้ขนาด ตั้งแต่เดือน มิถุนายน ถึง เดือน สิงหาคม พ.ศ. 2553

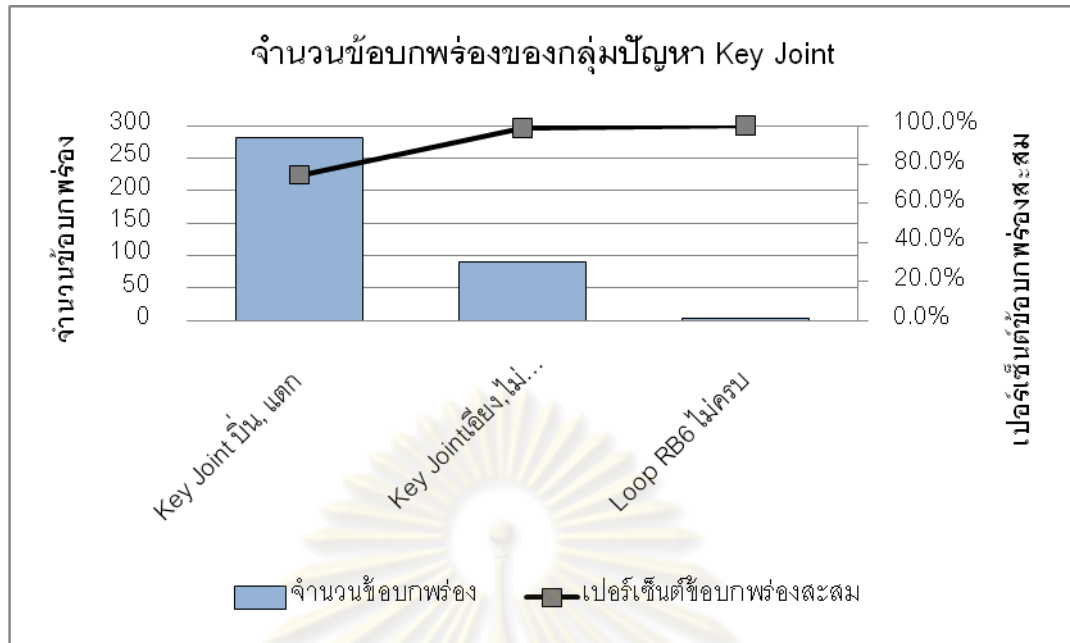
รูปที่ 1.23 แผนภาพพาเรโตแสดงรายละเอียดข้อบกพร่อง (Defect) ของกลุ่มปัญหา Key Joint ตั้งแต่เดือน มิถุนายน ถึง เดือน สิงหาคม พ.ศ. 2553

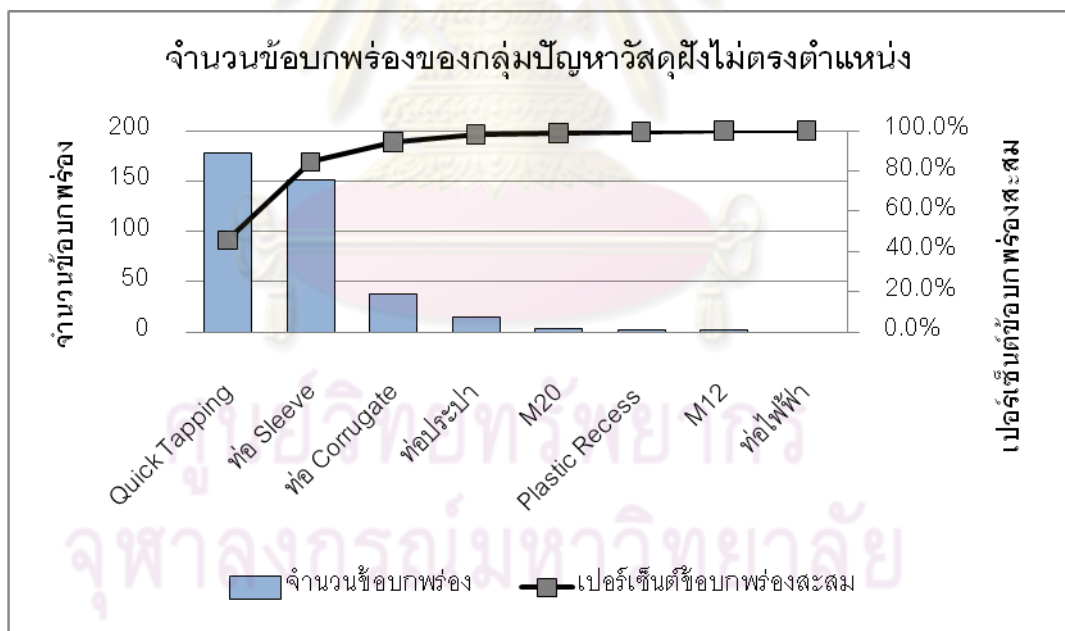
รูปที่ 1.24 แผนภาพพาเรโตแสดงรายละเอียดข้อบกพร่อง (Defect) ของกลุ่มปัญหาวัสดุฝังไม่ตรงตำแหน่ง ตั้งแต่เดือน มิถุนายน ถึง เดือน สิงหาคม พ.ศ. 2553

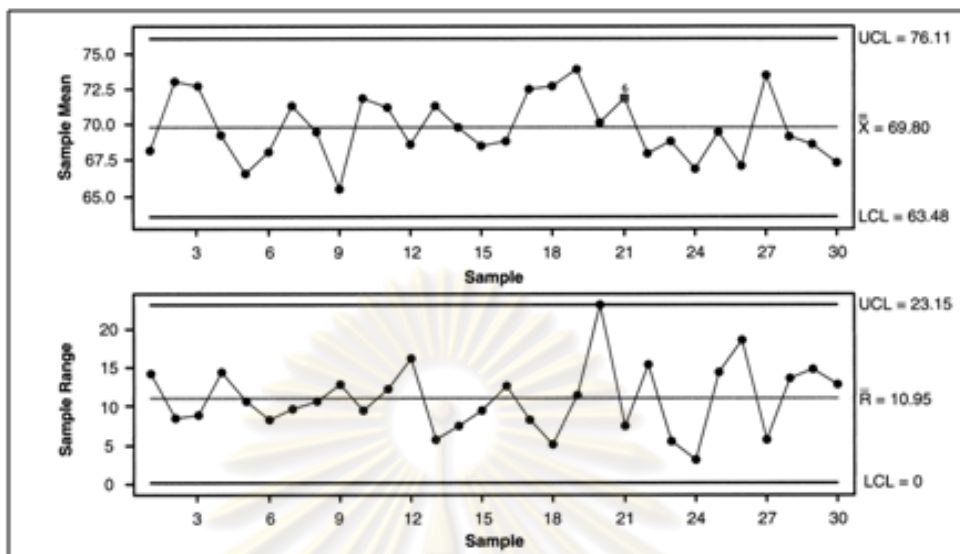
รูปที่ 2.10 ตัวอย่างแผนภูมิควบคุม

- แผนควบคุมที่ใช้ในการวิเคราะห์ของเสีย (Defectives) ประกอบด้วยแผนภูมิควบคุมสัดส่วนของเสีย (p-chart) และแผนภูมิควบคุมจำนวนของเสีย (np-chart)
- แผนภูมิควบคุมที่ใช้วิเคราะห์ข้อบกพร่อง (Defects) ประกอบด้วย แผนภูมิ

ควบคุมข้อบกพร่องต่อหน่วยทดสอบ (c-chart) และแผนภูมิควบคุมจำนวนข้อบกพร่องเฉลี่ยต่อหน่วย(u-char)

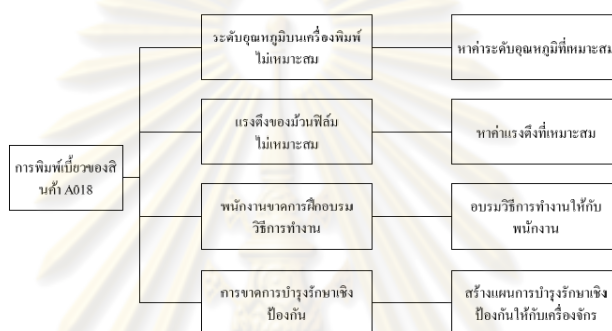
รูปที่ 2.11 ตัวอย่างแผนผังต้นไม้

1) ประเภทการวิเคราะห์แบบ Why-Why Tree มักจะใช้ในการวิเคราะห์หาสาเหตุรากเหง้า (Root Cause) ของปัญหา โดยที่ยอดของแผนผังต้นไม้จะแสดงปัญหาที่เกิดขึ้น แผนผังต้นไม้ชนิดนี้อาจถูก เรียกว่า 5 Why

2) ประเภทการวิเคราะห์แบบ How-How Tree มักจะใช้เมื่อต้องการหามาตรการแก้ไข เพื่อจะให้ถึงเป้าหมายที่ต้องการ โดยยอดของแผนผังต้นไม้จะเป็นเป้าหมายที่ต้องการจะไปถึง

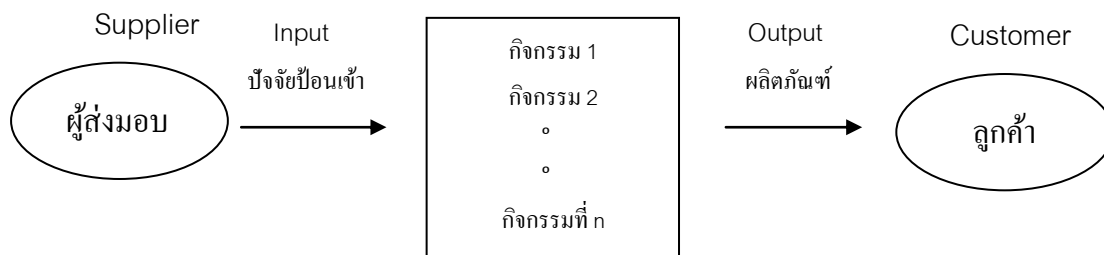
รูปที่ 2.13 ตัวแบบ SIPOC สำหรับสร้างแนวความคิด (กิตติศักดิ์ พลอยพานิชเจริญ, 2550)

กิตติศักดิ์ พลอยพานิชเจริญ (2550) ได้กล่าวถึงการสร้างแผนภูมิแสดงการไหลของกระบวนการ ควรเริ่มต้นจากการสร้างแนวความคิดของกระบวนการในรูปแบบ SIPOC โดยเริ่มจากการเขียนกิจกรรมในกระบวนการ เพื่อกำหนดถึงผลลัพธ์ (Output) ของกระบวนการส่งมอบแก่ลูกค้า และจึงพิจารณาถึงปัจจัยป้อนเข้า (Input) ที่ได้จากผู้ส่งมอบ แล้วใช้ในการดำเนินกิจกรรมที่กำหนดไว้ ดังรูปที่ 2.13

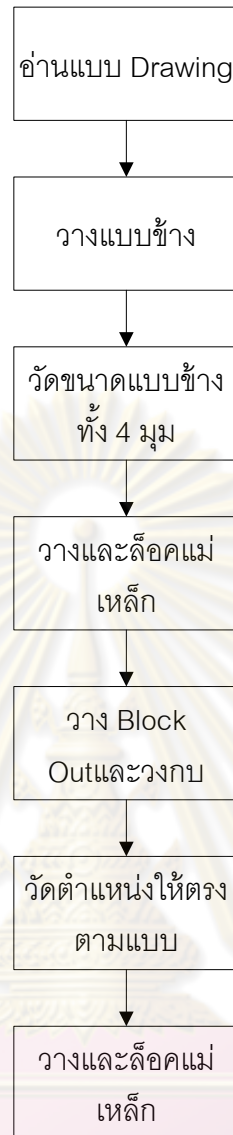
รูปที่ 3.1 แผนภูมิการไหลของกระบวนการประกอบแบบในการผลิตผนังคอนกรีตสำเร็จรูป

กระบวนการนี้จะเป็นการเตรียมแบบหล่อชิ้นงาน โดยการวางแบบกันข้าง (Shuttering หรือ S/H) และบล็อก เอาท์ (Block Out หรือ B/O) ซึ่งเป็นช่องประตูหรือหน้าต่าง เพื่อให้ได้ขนาดรูปร่าง ช่องเปิดต่างๆ ตามที่กำหนดไว้ในแบบ ซึ่งจะดำเนินการโดยช่างประกอบแบบของผู้รับเหมา โดยมีรายละเอียด ดังนี้

- 1) พนักงานทำการวางแบบข้าง (Shuttering)
- 2) ทำการวัดขนาดแบบข้าง (Shuttering) ทั้ง 4 มุมให้ได้ขนาดตามแบบ
- 3) วางแม่เหล็ก และทำการล็อก
- 4) ทำการวางบล็อก เอาท์ (Block Out)
- 5) วัดตำแหน่ง และขนาดให้ตรงตามแบบ
- 6) วางแม่เหล็ก และทำการล็อกแม่เหล็ก

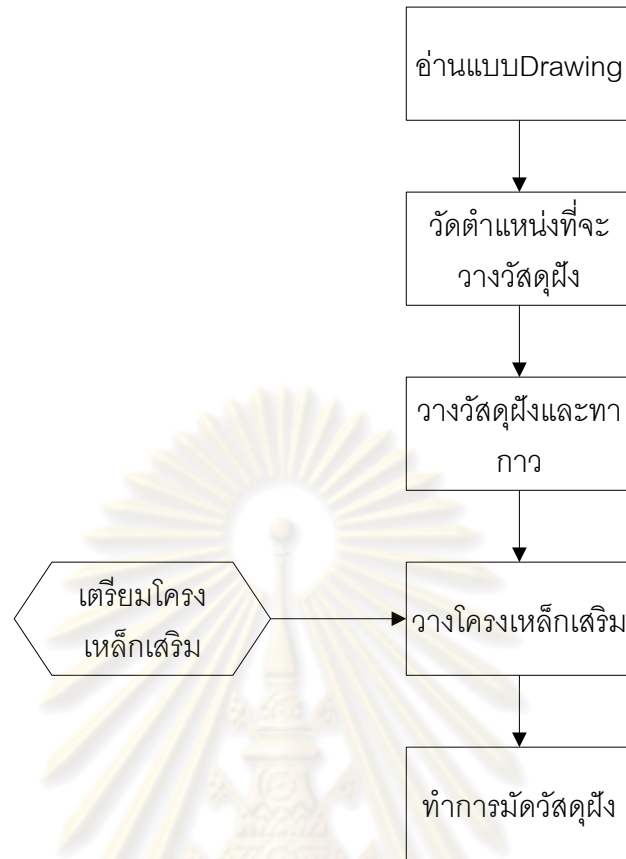
รูปที่ 3.4 แผนภูมิการไหลของกระบวนการฝังวัสดุและวางโครงเหล็กเสริมในการผลิตผนังคอนกรีตสำเร็จรูป

ในกระบวนการนี้ จะเป็นการนำวัสดุฝังต่างๆที่จำเป็นต้องมีสำหรับการติดตั้ง และจำเป็นต้องใช้ของผลิตภัณฑ์ที่พิกอาศัย ได้แก่ ท่อ Corrugate, ท่อ Sleeve, Quick Tapping, Plastic Recess, ท่อประปา, ท่อไฟฟ้า, M20 และ M12 ซึ่งการติดตั้งวัสดุฝังดังกล่าวจะไม่มีรายละเอียดก่อนหลังของการติดตั้ง เพียงแต่ต้องทำการติดตั้งวัสดุฝังในแผ่นนั้นให้ครบถ้วนตามแบบที่กำหนดไว้ และพนักงาน QC จะทำการตรวจสอบก่อนเท การติดตั้งวัสดุฝังจะทำโดยพนักงานฝังวัสดุของผู้รับเหมา โดยมีรายละเอียด ดังนี้

- 1) พนักงานทำการอ่านแบบ เพื่อทำการวางวัสดุฝังในตำแหน่งที่กำหนดตามแบบ
- 2) พนักงานวัดระยะตำแหน่งของวัสดุฝัง
- 3) วางวัสดุฝังและ ทากาว เพื่อยึดวัสดุฝังไว้ในระยะที่ทำการวัดไว้
- 4) พนักงานเตรียมโครงเหล็กเสริม
- 5) วางโครงเหล็กเสริม เพื่อเพิ่มความแข็งแรงแก่ชิ้นงาน
- 6) ทำการมัดวัสดุฝังกับโครงเหล็ก

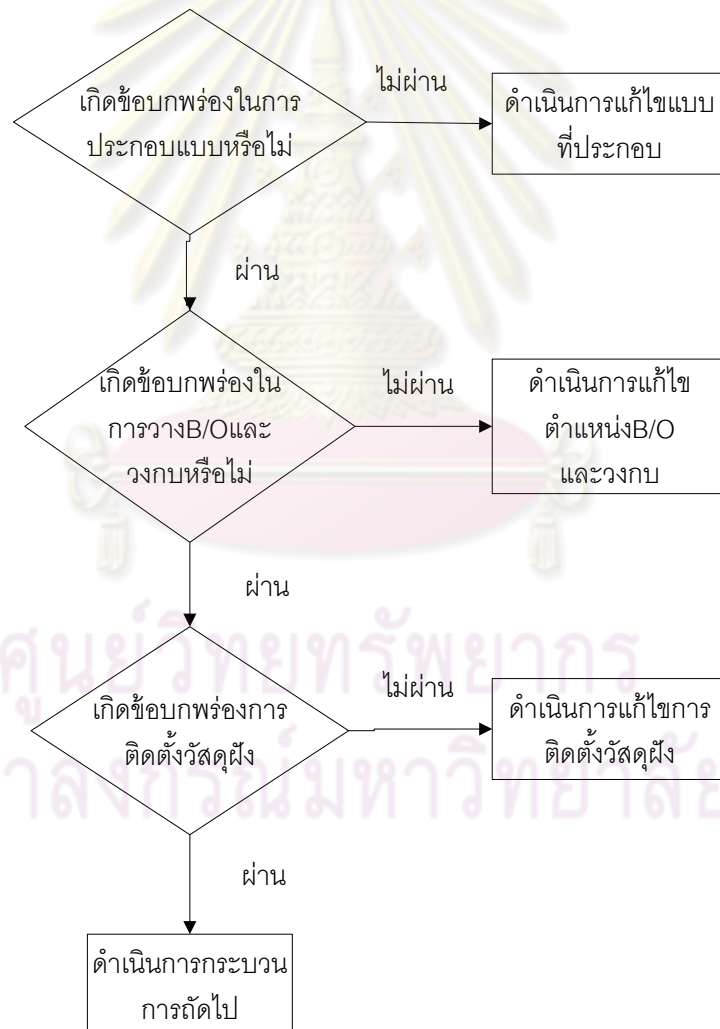
รูปที่ 3.6 แผนภูมิการไหลของกระบวนการตรวจสอบก่อนเทในการผลิตผนังคอนกรีตสำเร็จรูป

กระบวนการนี้จะกระทำเมื่อผ่านกระบวนการประกอบแบบ ผึงวัสดุและวางโครงเหล็กเสริมเรียบร้อยแล้ว รายละเอียดของกระบวนการนี้มี ดังนี้

- 1) พนักงาน QC ทำการตรวจสอบรายละเอียดข้อบกพร่องของการประกอบแบบ
- 2) พนักงาน QC ทำการตรวจสอบรายละเอียดข้อบกพร่องของการวางบล็อก เอาท์และวงกบ
- 3) พนักงาน QC ทำการตรวจสอบรายละเอียดข้อบกพร่องของการติดตั้งวัสดุ
- 4) ดำเนินการกระบวนการถัดไป หรือทำการแก้ไขให้เรียบร้อย หากไม่เป็นไปตามที่กำหนดตามแบบ

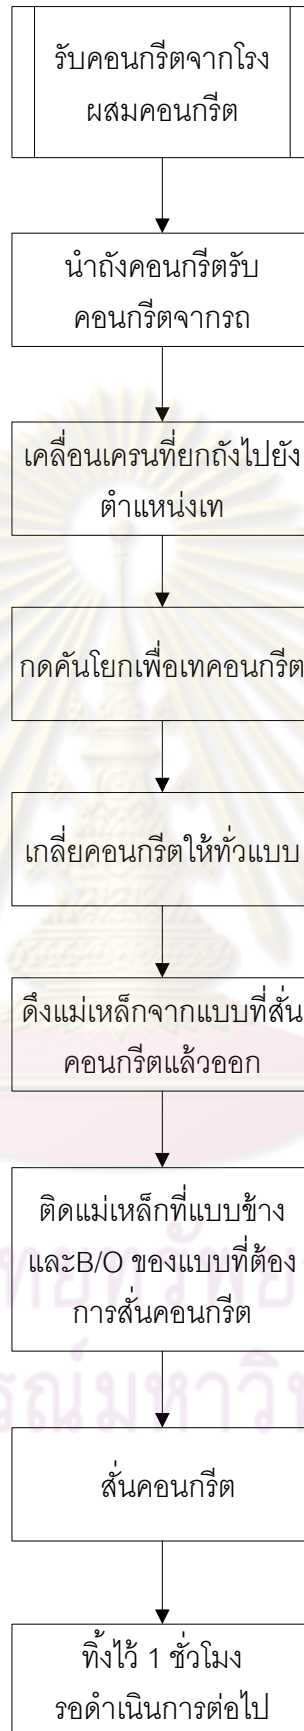
รูปที่ 3.7 แผนภูมิการไหลของกระบวนการเทคอนกรีตในการผลิตผนังคอนกรีตสำเร็จรูป

การเทคอนกรีต จะเริ่มดำเนินการหลังจากการตรวจสอบก่อนเทเรียบร้อยแล้ว โดยขั้นตอนนี้จะใช้ผู้รับเหมาเทคอนกรีต และพนักงานรายวันของโรงงานขั้วคอนกรีต มีรายละเอียด ดังนี้

- 1) รถขนส่งคอนกรีตทำการรับคอนกรีตมาจากโรงผสมคอนกรีตมายังโรงงาน
- 2) นำถังคอนกรีต (Bucket) ไปรับคอนกรีตจากรถขนส่ง
- 3) พนักงานเคลื่อนคอนกรีตที่ยกถังคอนกรีตไปยังตำแหน่งที่ต้องการเทคอนกรีต
- 4) พนักงานกดคันโยก เพื่อเทคอนกรีตตามตำแหน่งๆต่าง ที่เคลื่อนที่ตามคอนกรีต
- 5) ทำการเกลี่ยคอนกรีตให้ทั่วบริเวณแบบหล่อ
- 6) ดึงแม่เหล็กบางตัวจากแบบที่ทำกรสั่นคอนกรีตแล้วออก
- 7) นำมาติดที่แบบข้างและบล็อก เอาท์ของชิ้นงานที่จะทำการสั่นคอนกรีต เพื่อยึดแบบให้มั่นคง ไม่เคลื่อนตามแรงสั่น
- 8) ใช้เครื่องสั่นคอนกรีต ไปตามความยาวของแผ่นคอนกรีตสำเร็จรูป เพื่อให้คอนกรีตอัดตัวแน่น และไม่เกิดรูหรือโพรงซึ่งจะส่งผลกระทบต่อความแข็งแรงของแผ่นคอนกรีตสำเร็จรูป
- 9) ทำการรอให้คอนกรีตเริ่มเซตตัว ประมาณ 1 ชั่วโมงครึ่ง

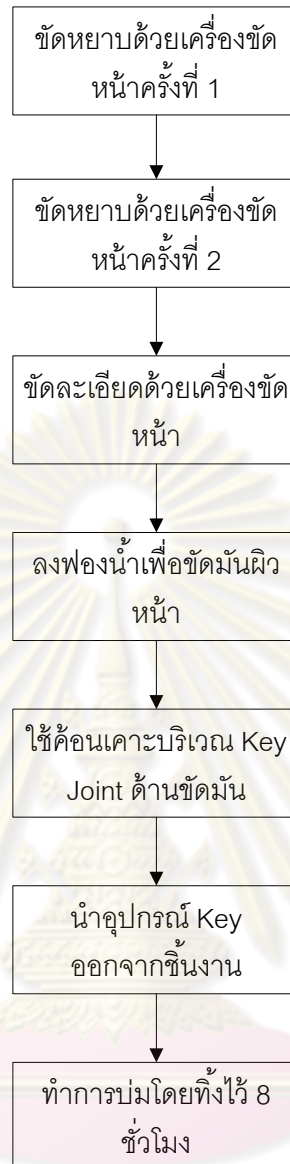
รูปที่ 3.9 แผนภูมิการไหลของกระบวนการขัดผิวหน้าในการผลิตผนังคอนกรีตสำเร็จรูป

- 1) เริ่มทำการขัดผิวหน้าครั้งที่ 1 โดยเครื่องขัด ที่ติดใบขัดหยาบ
- 2) ทำการขัดผิวหน้าครั้งที่ 1 โดยเครื่องขัด ที่ติดใบขัดหยาบ
- 3) ทำการขัดโดยใช้เครื่องขัดละเอียด
- 4) ทำการขัดด้วยฟองน้ำ
- 5) ใช้ค้อนเคาะบริเวณที่ฝัง Key Joint ด้านขัดมัน
- 6) นำอุปกรณ์ Key ออกจากตัวชิ้นงาน
- 7) ทำการปัม โดยทิ้งไว้ประมาณ 8 ชั่วโมง เพื่อให้ปูนเซตตัวอย่างเต็มที่ และมีความ

แข็งแรงของแผ่นตามที่กำหนดไว้

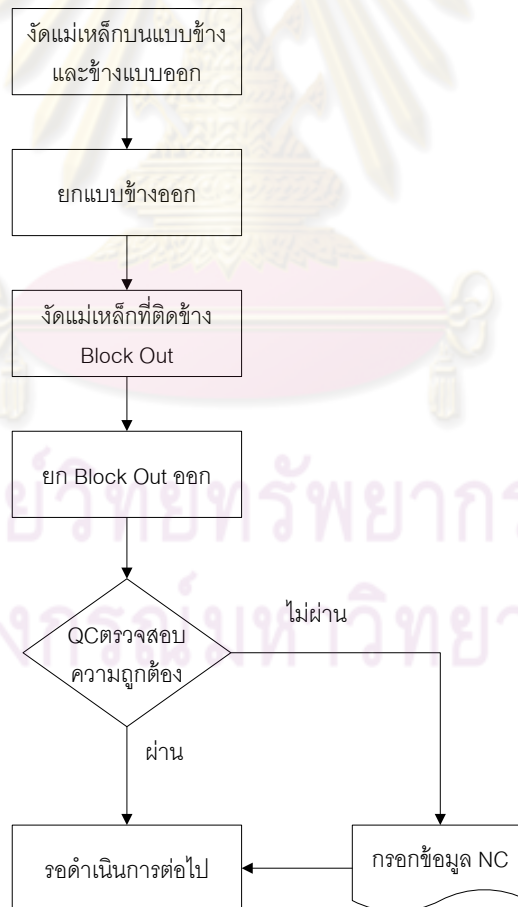
รูปที่ 3.11 แผนภูมิการไหลของกระบวนการถอดแบบในการผลิตผนังคอนกรีตสำเร็จรูป

เมื่อทำการบ่มโดยทิ้งไว้ประมาณ 8 ชั่วโมงแล้ว ในขั้นนี้ จะทำการถอดแบบข้างและบล็อกเอ้าท์ออก โดยมีรายละเอียดและขั้นตอน ดังนี้

- 1) ใช้อุปกรณ์มัดแม่เหล็กบนแบบข้างขึ้น และแม่เหล็กที่ติดด้านข้างแบบข้างออก
- 2) ยกแบบข้างออกจากแผ่นคอนกรีต
- 3) ใช้อุปกรณ์มัดแม่เหล็กที่ติดบริเวณบล็อก เอ้าท์ ออก
- 4) ยกบล็อกเอ้าท์ บางตัวออกก่อน
- 5) ตรวจสอบความถูกต้องบางประการตามลักษณะชิ้นงาน เช่น ขนาดความยาวชิ้นงาน ระยะบล็อก เอ้าท์และวงกบ ลักษณะและตำแหน่งวัสดุฝัง
- 6) เขียนใบซ่อมชิ้นงาน เพื่อดำเนินการแก้ไขชิ้นงาน
- 7) รอดำเนินการต่อไป

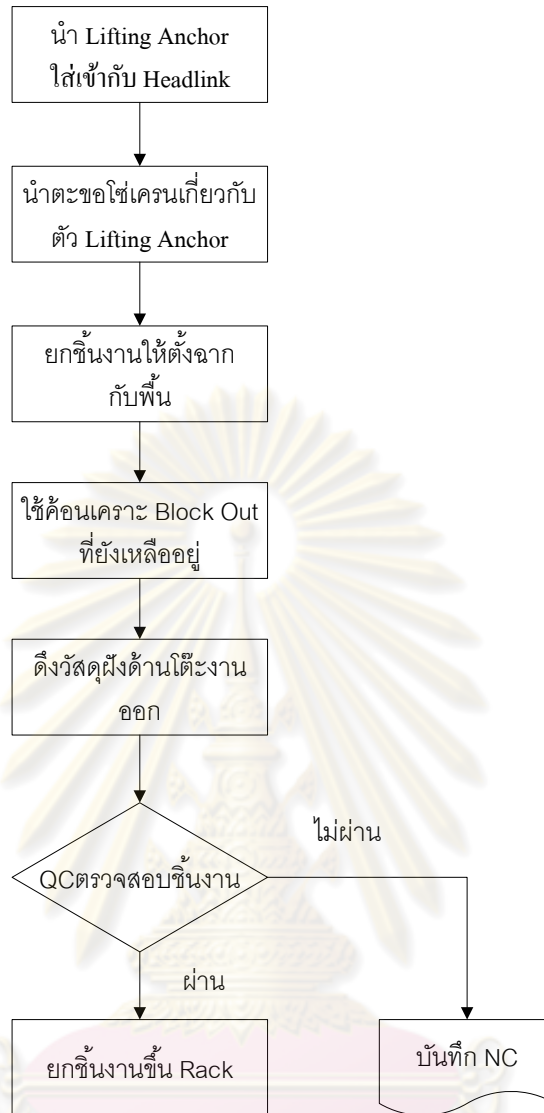
รูปที่ 3.13 แผนภูมิการไหลของกระบวนการยกชิ้นงานในการผลิตผนังคอนกรีตสำเร็จรูป

- 6) ยกชิ้นงานขึ้นบน Rack

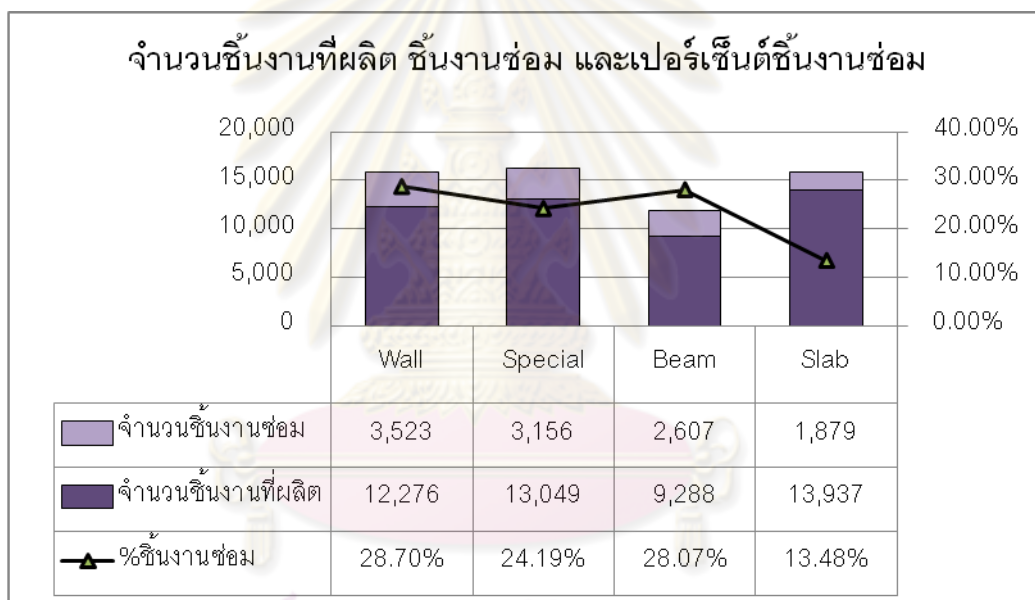
รูปที่ 3.15 ปริมาณชิ้นงานที่ผลิต ชิ้นงานซ่อม และเปอร์เซ็นต์ชิ้นงานซ่อมของผลิตภัณฑ์ต่างๆ

ตั้งแต่เดือนมกราคม ถึง สิงหาคม พ.ศ. 2553

จากรูปที่ 3.15 แสดงกราฟเปรียบเทียบเปอร์เซ็นต์ชิ้นงานที่ต้องทำการซ่อมในเวลา 8 เดือน ตั้งแต่เดือนมกราคม ถึง สิงหาคม พ.ศ. 2553 พบว่า ผลิตภัณฑ์ผนัง มีเปอร์เซ็นต์ชิ้นงานซ่อมสูงกว่า ผลิตภัณฑ์ประเภทอื่น และจากรูปที่ 3.16 ผลิตภัณฑ์ผนังมีเปอร์เซ็นต์ชิ้นงานซ่อมเพียงสูงขึ้นเรื่อยๆ ตั้งแต่เดือน พฤษภาคม พ.ศ. 2553 จนกระทั่งถึงเดือนสิงหาคม พ.ศ. 2553 เพิ่มขึ้นจาก 17.76 เปอร์เซ็นต์ เป็น 66.35 เปอร์เซ็นต์

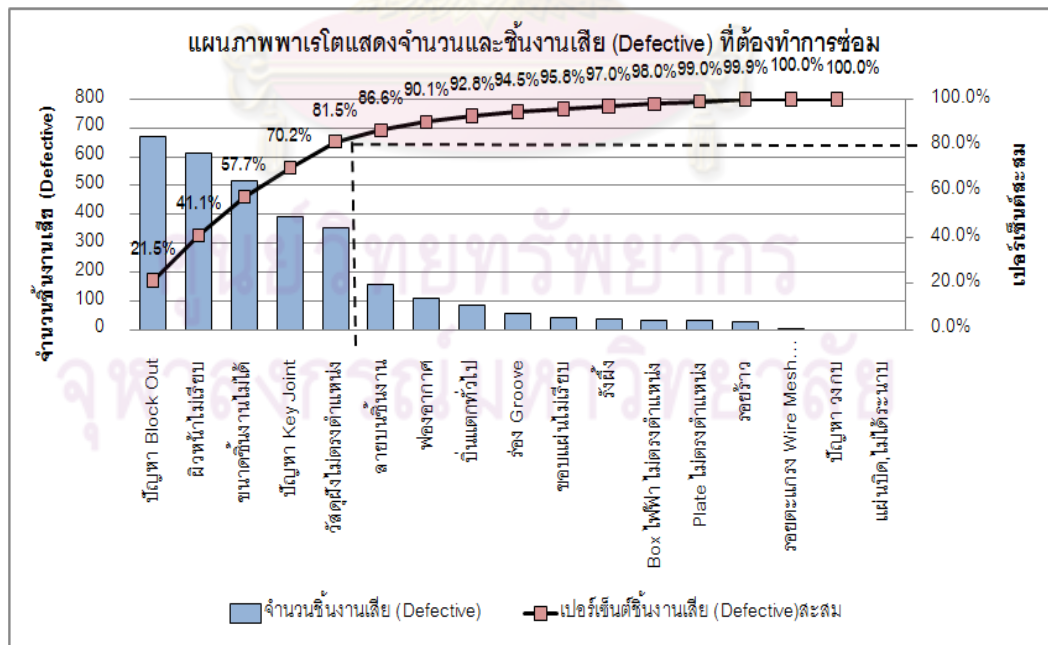
รูปที่ 3.17 จำนวนชิ้นงานเสีย (Defective) ตามลักษณะข้อบกพร่อง ตั้งแต่เดือนมิถุนายน ถึง เดือนสิงหาคม พ.ศ. 2553

ผลิตภัณฑ์ผนัง เป็นผลิตภัณฑ์ที่สามารถเกิดลักษณะของข้อบกพร่องได้มากที่สุดของผลิตภัณฑ์ชิ้นส่วนคอนกรีตสำเร็จรูปทั้งหมด ซึ่งลักษณะของข้อบกพร่องดังกล่าว สามารถแบ่งได้เป็น 17 กลุ่มของชิ้นงานเสีย (Defective) ตามลักษณะข้อบกพร่อง ดังรูปที่ 3.17

จากรูปที่ 3.17 แสดงจำนวนชิ้นงานเสีย (Defective) ตามลักษณะข้อบกพร่อง ตั้งแต่เดือน มิถุนายน ถึง เดือน สิงหาคม พ.ศ. 2553 โดยสามารถสรุปออกมาในรูปของแผนภาพพาเรโต 80/20 ซึ่งพบว่า มีลักษณะของกลุ่มข้อบกพร่อง 5 ลักษณะที่มีปริมาณการเกิดสูงมากในช่วง 3 เดือน ได้แก่ ปัญหา Block Out ปัญหาผิวหน้าไม่เรียบ ปัญหาขนาดชิ้นงานไม่ได้ ปัญหา Key Joint และ ปัญหาวัสดุฝังไม่ตรงตำแหน่ง

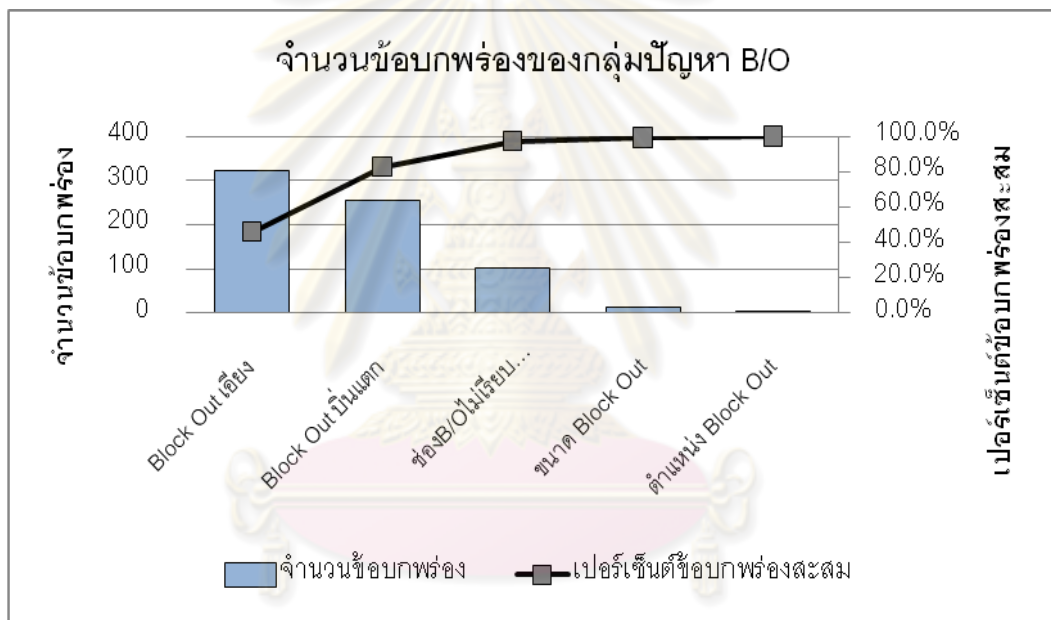
รูปที่ 3.18 แผนภาพพาเรโตแสดงรายละเอียดข้อบกพร่อง (Defect) ของกลุ่มปัญหา B/O ตั้งแต่เดือน มิถุนายน ถึง เดือน สิงหาคม พ.ศ. 2553

จากรูปที่ 3.18 แผนภาพพาเรโตแสดงรายละเอียดข้อบกพร่อง (Defect) ของประเภทชิ้นงานเสียปัญหา B/O เมื่อพิจารณาตามหลักการ 80/20 ของแผนภาพพาเรโต จะพบว่ามี 2 ลักษณะข้อบกพร่องที่จะนำมาดำเนินการปรับปรุงคุณภาพ ได้แก่ ลักษณะข้อบกพร่องของ Block Out เอียง และ Block Out บิ่นแตก

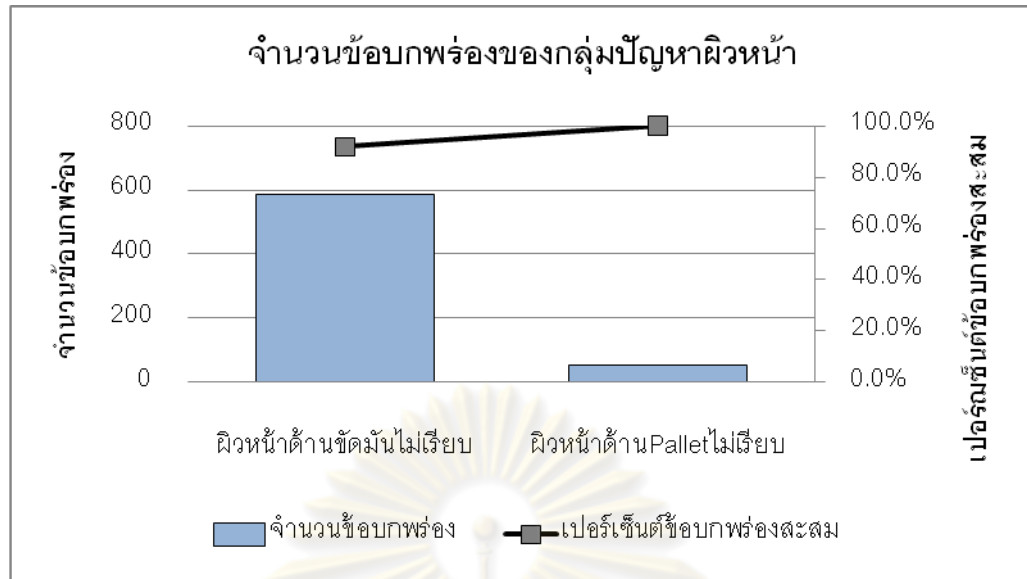
รูปที่ 3.19 แผนภาพพาเรโตแสดงรายละเอียดข้อบกพร่อง (Defect) ของกลุ่มปัญหาผิวหน้า ตั้งแต่เดือน มิถุนายน ถึง เดือน สิงหาคม พ.ศ. 2553

จากรูปที่ 3.19 แผนภาพพาเรโตแสดงรายละเอียดข้อบกพร่อง (Defect) ของประเภทชิ้นงานเสียปัญหาผิวหน้า เมื่อพิจารณาตามหลักการ 80/20 ของแผนภาพพาเรโต จะพบว่ามี 1 ลักษณะข้อบกพร่องที่จะนำมาดำเนินการปรับปรุงคุณภาพ ได้แก่ ลักษณะข้อบกพร่องของผิวหน้าด้านซัดมันไม่เรียบ

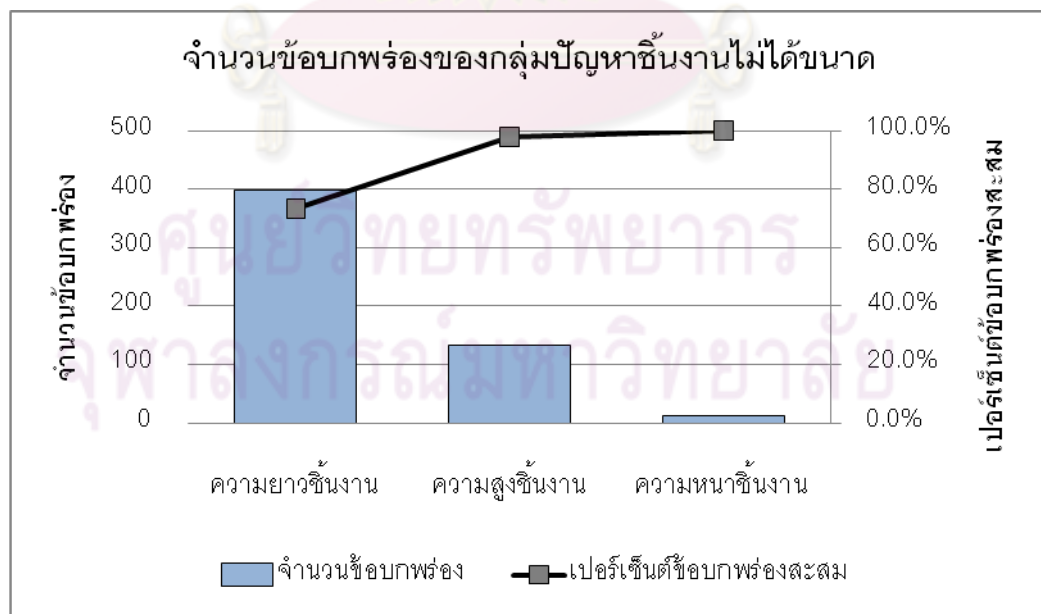
รูปที่ 3.20 แผนภาพพาเรโตแสดงรายละเอียดข้อบกพร่อง (Defect) ของกลุ่มปัญหาชิ้นงานไม่ได้ขนาด ตั้งแต่เดือน มิถุนายน ถึง เดือน สิงหาคม พ.ศ. 2553

จากรูปที่ 3.20 แผนภาพพาเรโตแสดงรายละเอียดข้อบกพร่อง (Defect) ของประเภทชิ้นงานเสียปัญหาขนาดชิ้นงาน เมื่อพิจารณาตามหลักการ 80/20 ของแผนภาพพาเรโต จะพบว่า มี 1 ลักษณะข้อบกพร่องที่จะนำมาดำเนินการปรับปรุงคุณภาพ ได้แก่ ลักษณะข้อบกพร่องของความยาวชิ้นงานไม่ได้ขนาด

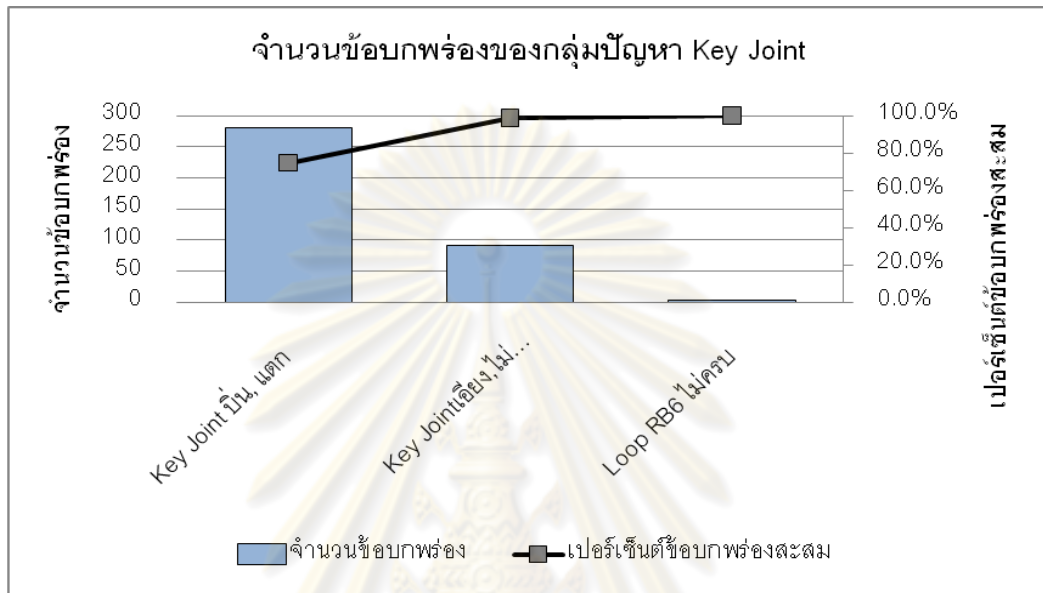
รูปที่ 3.21 แผนภาพพาเรโตแสดงรายละเอียดข้อบกพร่อง (Defect) ของกลุ่มปัญหา Key Joint ตั้งแต่เดือน มิถุนายน ถึง เดือน สิงหาคม พ.ศ. 2553

จากรูปที่ 3.21 แผนภาพพาเรโตแสดงรายละเอียดข้อบกพร่อง (Defect) ของประเภทชิ้นงานเสียปัญหา Key Joint เมื่อพิจารณาตามหลักการ 80/20 ของแผนภาพพาเรโต จะพบว่า มี 1 ลักษณะข้อบกพร่องที่จะนำมาดำเนินการปรับปรุงคุณภาพ ได้แก่ ลักษณะข้อบกพร่องของ Key Joint บิ่นแตก

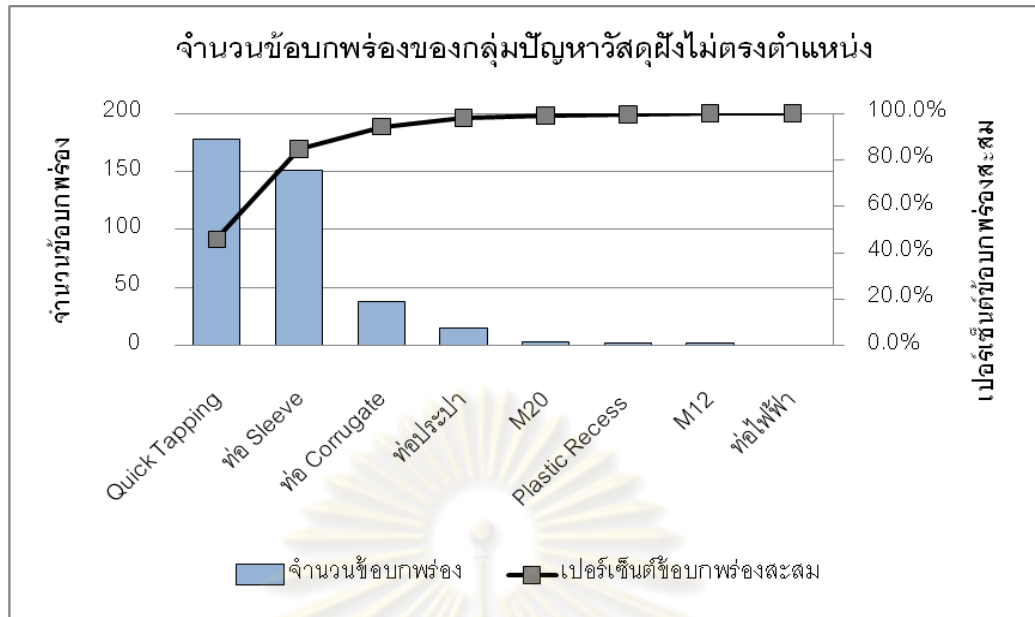
รูปที่ 3.22 แผนภาพพาเรโตแสดงรายละเอียดข้อบกพร่อง (Defect) ของกลุ่มปัญหาวัสดุฝังไม่ตรงตำแหน่ง ตั้งแต่เดือน มิถุนายน ถึง เดือน สิงหาคม พ.ศ. 2553

จากรูปที่ 3.22 แผนภาพพาเรโตแสดงรายละเอียดข้อบกพร่อง (Defect) ของประเภทชิ้นงานเสียปัญหาวัสดุฝังไม่ตรงตำแหน่ง เมื่อพิจารณาตามหลักการ 80/20 ของแผนภาพพาเรโต จะพบว่ามี 2 ลักษณะข้อบกพร่องที่จะนำมาดำเนินการปรับปรุงคุณภาพ ได้แก่ ลักษณะข้อบกพร่องของ Quick Tapping และ ท่อ Sleeve ไม่ตรงตำแหน่ง

จากรูปที่ 3.18 ถึง รูปที่ 3.22 สามารถสรุปลักษณะข้อบกพร่อง (Defect) ที่จะนำมาดำเนินการหาปรับปรุงคุณภาพและหาแนวทางแก้ไขปัญหา ได้แก่ Block Outเพียง Block Outเป็นแตก ผิวหน้าด้านขัดมันไม่เรียบ ความยาวชิ้นงานไม่ได้ขนาด Key Joint บิ่นแตก Quick Tapping ไม่ตรงตำแหน่ง และ ท่อ Sleeve ไม่ตรงตำแหน่ง ดังตารางที่ 3.1

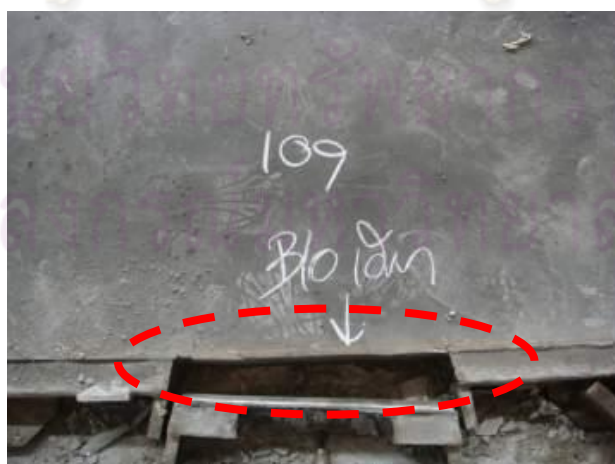
รูปที่ 3.23 ลักษณะ Block Out เคียง

Block Out เคียง เป็นลักษณะข้อบกพร่องของแผ่นผนังคอนกรีตสำเร็จรูปที่เกิดจากความผันแปรจากปัจจัยต่างๆ ที่ส่งผลต่อตัวแบบ Block Out ที่ใช้ในการผลิต เมื่อถอดแบบออกมาจะทำให้ช่อง Block Out ของชิ้นงานผนังนั้น มีลักษณะที่เอียง ระยะเวลาในแต่ละด้านของตัวแบบ Block Out ไม่ตรงตามทีแบบ (Drawing) กำหนด ดังรูปที่ 3.23

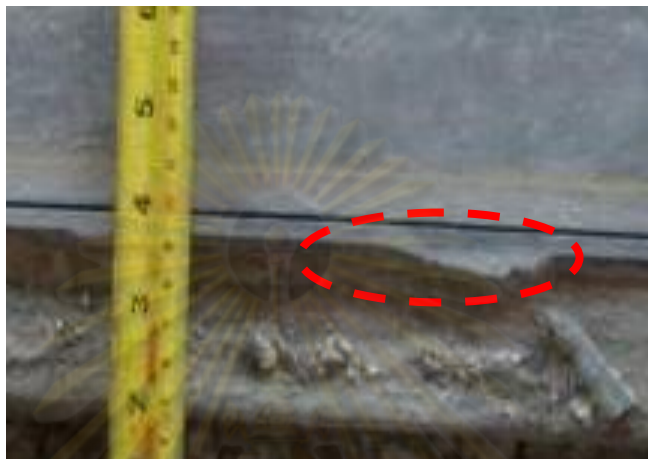
รูปที่ 3.24 ลักษณะ Block Out บิ่นแตก

Block Out บิ่นแตก เป็นลักษณะข้อบกพร่องของแผ่นผนังคอนกรีตสำเร็จรูปที่เกิดจากความผันแปรจากปัจจัยต่างๆ ที่ส่งผลต่อลักษณะของช่อง Block Out บิ่นแตกหลังจากการถอดแบบ ไม่ตรงตามลักษณะมาตรฐานที่ควรจะเป็น ดังรูปที่ 3.24

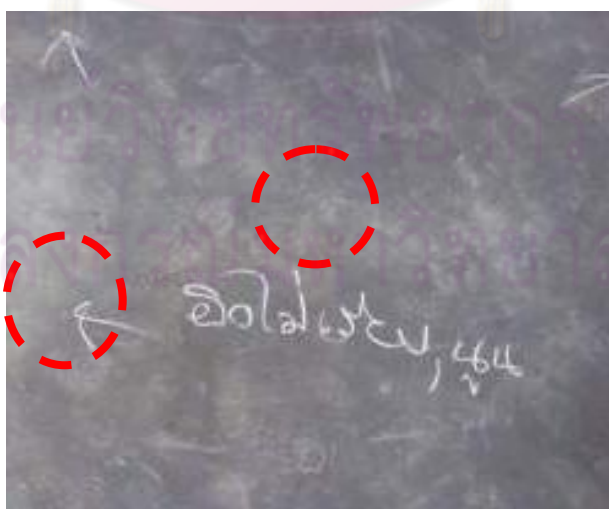
รูปที่ 3.25 ลักษณะผิวหน้าด้านขัดมันไม่เรียบ

ผิวหน้าด้านขัดมันไม่เรียบ เป็นลักษณะข้อบกพร่องของแผ่นผนังคอนกรีตสำเร็จรูปที่เกิดจากความผันแปรจากปัจจัยต่างๆ ที่ส่งผลต่อลักษณะความเรียบของผิวหน้าชิ้นงานคอนกรีตสำเร็จรูป ไม่ตรงตามลักษณะมาตรฐานที่ควรจะเป็น ดังรูปที่ 3.25

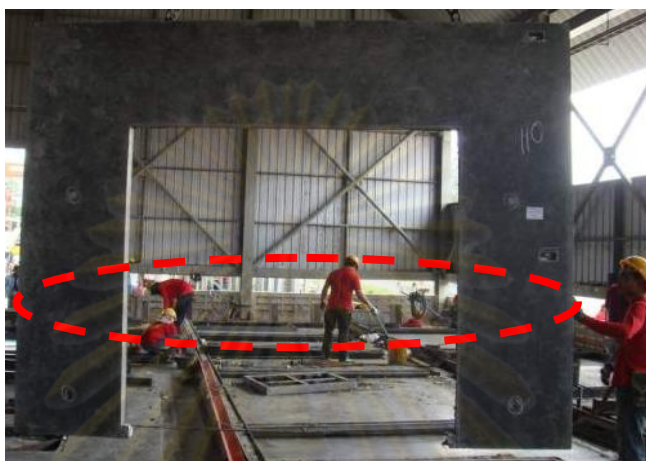
รูปที่ 3.26 ลักษณะความยาวชิ้นงานไม่ได้ขนาด

ความยาวชิ้นงานไม่ได้ขนาด เป็นลักษณะข้อบกพร่องของแผ่นผนังคอนกรีตสำเร็จรูปที่เกิดจากความผันแปรจากปัจจัยต่างๆ ที่ส่งผลกระทบต่อารเคลื่อนที่ของแบบข้าง (Shuttering) ซึ่งกันเพื่อทำเป็นแบบหล่อ ทำให้ชิ้นงานมีขนาดความยาวที่ไม่ได้มาตรฐานตามแบบที่กำหนดไว้ ดังรูปที่ 3.26

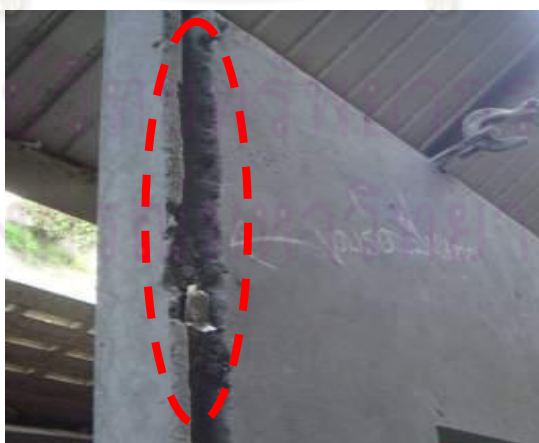
Key Joint บิ่นแตก เป็นลักษณะข้อบกพร่องของแผ่นผนังคอนกรีตสำเร็จรูปที่เกิดจากความผันแปรจากปัจจัยต่างๆ ที่ส่งผลกระทบต่อลักษณะของร่อง Key Joint ที่ไม่เป็นไปตามลักษณะมาตรฐานที่ควรจะเป็น ดังรูปที่ 3.27

รูปที่ 3.27 ลักษณะ Key Joint บิ่นแตก
