การลดข้อบกพร่องในการผลิตแผ่นคอนกรีตสำเร็จรูป

วิทยานิพนธ์นี้เป็นส่วนหนึ่งของการศึกษาตามหลักสูตรปริญญาวิศวกรรมศาสตรมหาบัณฑิต

DEFECT REDUCTION IN PRECAST CONCRETE PRODUCTION

The purpose of this study is to analyze the root causes and reduce defects in precast concrete production by using quality tools and techniques including Brainstorming, Graph, Pareto chart, Cause and effect diagram, Tree diagram, FMEA and Control chart that following DMAIC of Six Sigma methodology.

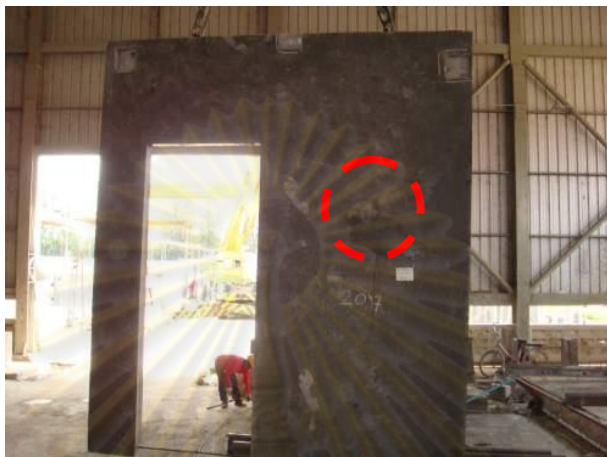
Quick Tapping ไม่ตรงตำแหน่ง เป็นลักษณะข้อบกพร่องของแผ่นผนังคอนกรีตสำเร็จรูปที่เกิดจากความผันแปรจากปัจจัยต่างๆ ที่ส่งผลกระทบต่อ Quick Tapping ซึ่งเป็นวัสดุฝังที่ใช้ในงานติดตั้ง ให้ไม่ตรงตำแหน่งที่ควรจะเป็น ดังรูปที่ 3.28

รูปที่ 3.28 ลักษณะ Quick Tapping ไม่ตรงตำแหน่ง

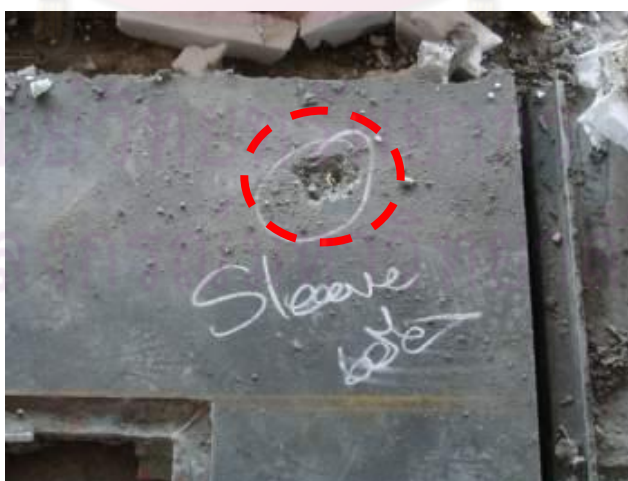
ท่อ Sleeve ไม่ตรงตำแหน่ง เป็นลักษณะข้อบกพร่องของแผ่นผนังคอนกรีตสำเร็จรูปที่เกิดจากความผันแปรจากปัจจัยต่างๆ ที่ส่งผลกระทบต่อท่อ Sleeve ซึ่งเป็นวัสดุฝังที่ใช้ในงานติดตั้ง ให้ไม่ตรงตามตำแหน่งที่ควรจะเป็น ดังรูปที่ 3.29

รูปที่ 3.29 ลักษณะท่อ Sleeve ไม่ตรงตำแหน่ง

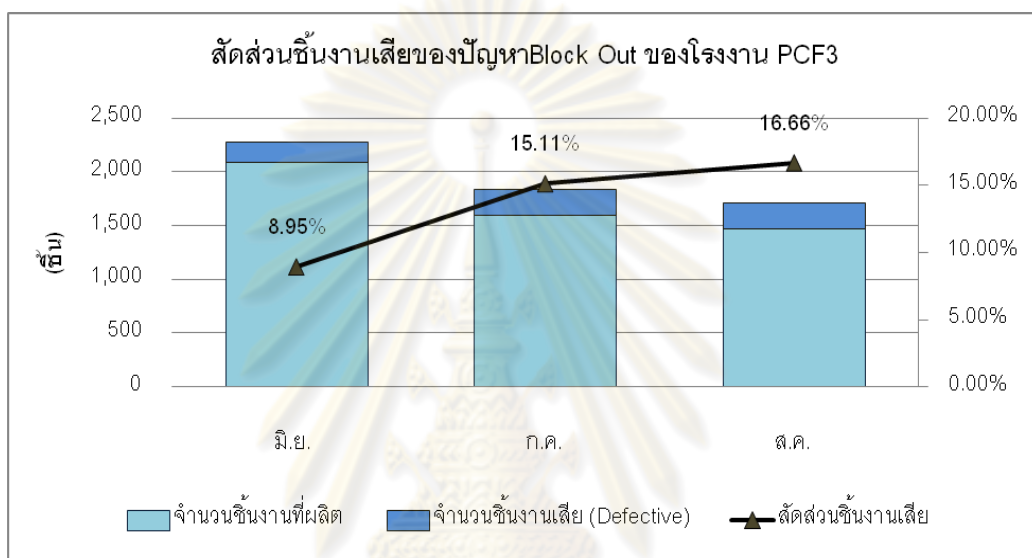
การวัดสัดส่วนชิ้นงานเสียปัญหา Block Out ของโรงงาน PCF3 โดยพิจารณาจากจำนวนชิ้นงานที่เสีย เทียบกับจำนวนชิ้นงานที่ผลิต ดังแสดงในกราฟรูปที่ 4.1 แสดงสัดส่วนชิ้นงานเสียของปัญหา Block Out ตั้งแต่เดือนมิถุนายน ถึงเดือนสิงหาคม พ.ศ. 2553 พบว่า สัดส่วนชิ้นงานเสียของปัญหา Block Out นั้นมีแนวโน้มที่เพิ่มขึ้นเรื่อยๆ จนกระทั่งเดือนสิงหาคม พ.ศ. 2553 มีสัดส่วนชิ้นงานเสียคิดเป็น 16.66 เปอร์เซ็นต์

รูปที่ 4.1 กราฟแสดงสัดส่วนชิ้นงานเสียของปัญหา Block Out ของโรงงาน PCF3 ตั้งแต่เดือนมิถุนายน ถึงเดือนสิงหาคม พ.ศ. 2553

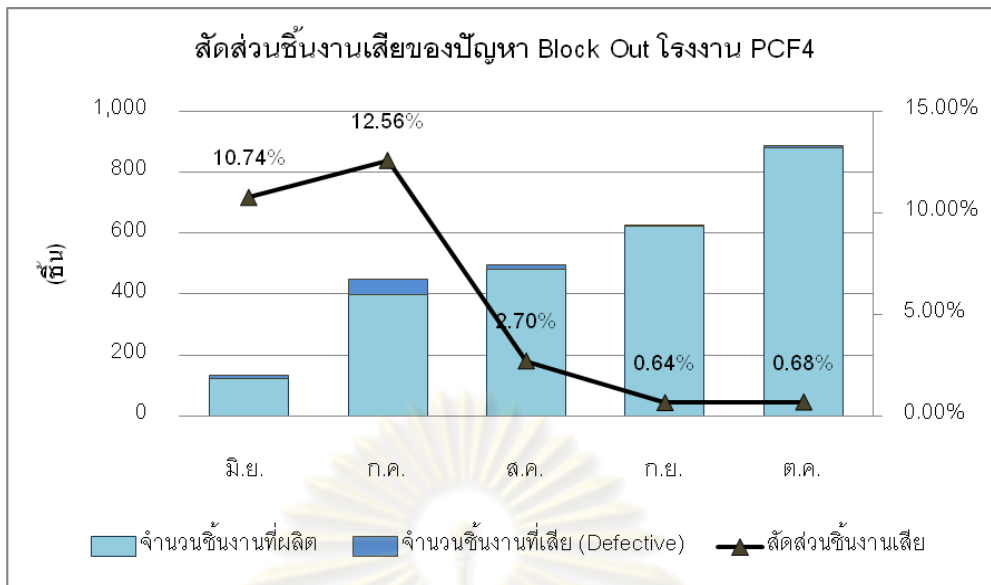
การวัดสัดส่วนชิ้นงานเสียปัญหา Block Out ของโรงงาน PCF4 โดยพิจารณาจากจำนวนชิ้นงานที่เสีย เทียบกับจำนวนชิ้นงานที่ผลิต ดังแสดงในกราฟรูปที่ 4.2 แสดงสัดส่วนชิ้นงานเสียของปัญหา Block Out ตั้งแต่เดือนมิถุนายน ถึงเดือนตุลาคม พ.ศ. 2553 พบว่า จากเดือนมิถุนายน ถึงเดือนกรกฎาคม พ.ศ. 2553 สัดส่วนชิ้นงานเสียมีแนวโน้มที่เพิ่มขึ้น จาก 10.7 เปอร์เซ็นต์ไปเป็น 12.6 เปอร์เซ็นต์ และลดลงเรื่อยๆตั้งแต่เดือนสิงหาคม พ.ศ. 2553 เป็นต้นมา จนเหลือเพียงประมาณ 0.6 เปอร์เซ็นต์

รูปที่ 4.2 กราฟแสดงสัดส่วนชิ้นงานเสียของปัญหา Block Out ของโรงงาน PCF4 ตั้งแต่เดือน มิถุนายน ถึงเดือนตุลาคม พ.ศ. 2553

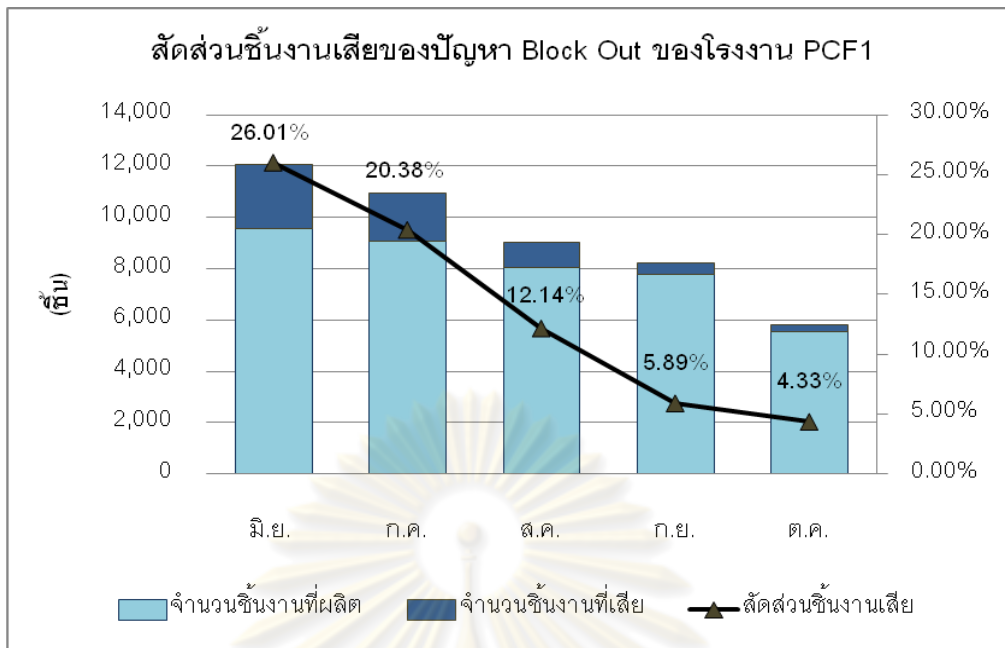
การวัดสัดส่วนชิ้นงานเสียปัญหา Block Out ของโรงงาน PCF1 โดยพิจารณาจากจำนวนชิ้นงานที่เสีย เทียบกับจำนวนชิ้นงานที่ผลิต ดังแสดงในกราฟรูปที่ 4.3 แสดงสัดส่วนชิ้นงานเสียของปัญหา Block Out ตั้งแต่เดือนมิถุนายน ถึงเดือนตุลาคม พ.ศ. 2553 พบว่า สัดส่วนชิ้นงานเสียของปัญหา Block Out ลดลงเรื่อยๆ ตั้งแต่เดือนมิถุนายน จนกระทั่งถึงเดือน ตุลาคม พ.ศ. 2553 ลดลงจาก 26.01 เปอร์เซ็นต์ เหลือเพียง 4.33 เปอร์เซ็นต์

รูปที่ 4.3 กราฟแสดงสัดส่วนชิ้นงานเสียของปัญหา Block Out ของโรงงาน PCF1 ตั้งแต่เดือน มิถุนายน ถึงเดือนตุลาคม พ.ศ. 2553

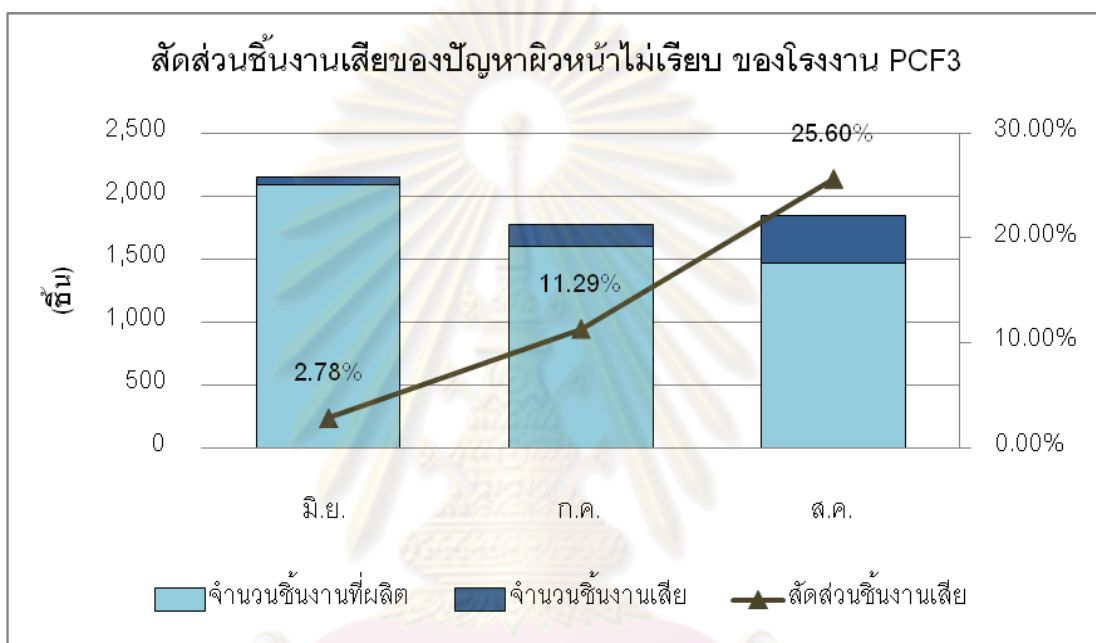
การวัดสัดส่วนชิ้นงานเสียปัญหาผิวหน้าไม่เรียบของโรงงาน PCF3 โดยพิจารณาจากจำนวนชิ้นงานที่เสีย เทียบกับจำนวนชิ้นงานที่ผลิต ดังแสดงในกราฟรูปที่ 4.4 แสดงสัดส่วนชิ้นงานเสียของปัญหาผิวหน้าไม่เรียบตั้งแต่เดือนมิถุนายน ถึงเดือนสิงหาคม พ.ศ. 2553 พบว่า สัดส่วนชิ้นงานเสียของปัญหาผิวหน้าไม่เรียบนั้น มีแนวโน้มที่เพิ่มขึ้นเรื่อยๆ จนกระทั่งเดือนสิงหาคม พ.ศ. 2553 มีสัดส่วนชิ้นงานเสียคิดเป็น 25.60 เปอร์เซ็นต์

รูปที่ 4.4 กราฟแสดงสัดส่วนชิ้นงานเสียของปัญหาผิวหน้าไม่เรียบ ของโรงงาน PCF3 ตั้งแต่เดือนมิถุนายน ถึงเดือนสิงหาคม พ.ศ. 2553

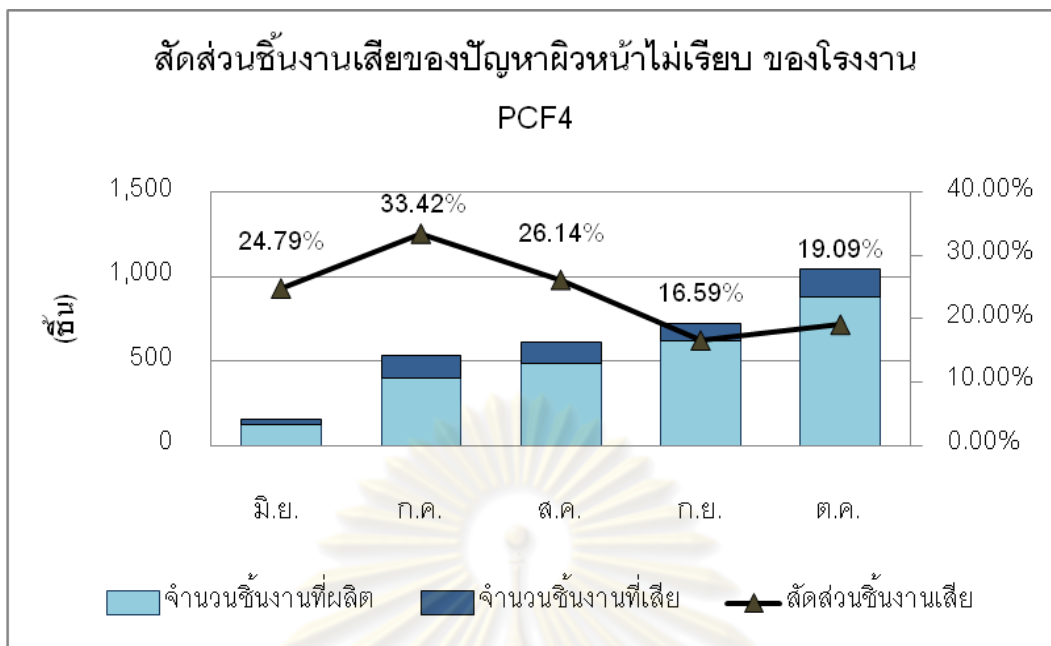
การวัดสัดส่วนชิ้นงานเสียปัญหาผิวหน้าไม่เรียบของโรงงาน PCF4 โดยพิจารณาจากจำนวนชิ้นงานที่เสีย เทียบกับจำนวนชิ้นงานที่ผลิต ดังแสดงในกราฟรูปที่ 4.5 แสดงสัดส่วนชิ้นงานเสียของปัญหาผิวหน้าไม่เรียบ ตั้งแต่เดือนมิถุนายน ถึงเดือนตุลาคม พ.ศ. 2553 พบว่า สัดส่วนชิ้นงานเสียของปัญหาผิวหน้าไม่เรียบมีความแปรปรวนอยู่บ้าง คือ มีแนวโน้มเพิ่มขึ้นตั้งแต่เดือนมิถุนายน จนถึงเดือนกรกฎาคม พ.ศ. 2553 จนสูงสุดเป็น 33.42 เปอร์เซ็นต์ แล้วมีแนวโน้มลดลงเรื่อยๆตั้งแต่เดือนสิงหาคมถึงกรกฎาคม พ.ศ. 2553 จนเป็น 26.14 เปอร์เซ็นต์ และแนวโน้มเพิ่มสูงขึ้นอีกในเดือนตุลาคม พ.ศ. 2553 คิดเป็น 19.09 เปอร์เซ็นต์

รูปที่ 4.5 กราฟแสดงสัดส่วนชิ้นงานเสียของปัญหาผิวหน้าไม่เรียบ ของโรงงาน PCF4 ตั้งแต่เดือน มิถุนายน ถึงเดือนตุลาคม พ.ศ. 2553

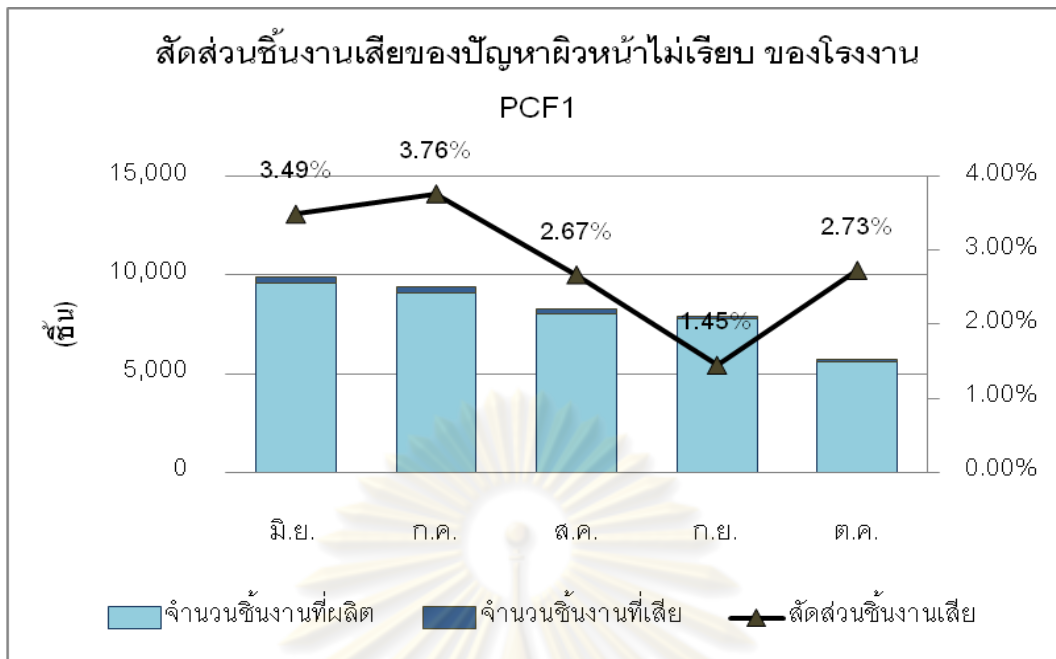
การวัดสัดส่วนชิ้นงานเสียปัญหาผิวหน้าไม่เรียบของโรงงาน PCF1 โดยพิจารณาจากจำนวนชิ้นงานที่เสีย เทียบกับจำนวนชิ้นงานที่ผลิต ดังแสดงในกราฟรูปที่ 4.6 แสดงสัดส่วนชิ้นงานเสียของปัญหาผิวหน้าไม่เรียบ ตั้งแต่เดือนมิถุนายน ถึงเดือนตุลาคม พ.ศ. 2553 พบว่า สัดส่วนชิ้นงานเสียของปัญหาผิวหน้าไม่เรียบมีความแปรปรวนอยู่บ้าง คือ มีแนวโน้มเพิ่มขึ้นตั้งแต่เดือนมิถุนายน จนถึงเดือนกรกฎาคม พ.ศ. 2553 จนสูงสุดเป็น 3.76 เปอร์เซ็นต์ แล้วมีแนวโน้มลดลงเรื่อยๆตั้งแต่เดือนสิงหาคมถึงกรกฎาคม พ.ศ. 2553 จนเป็น 1.45 เปอร์เซ็นต์ และแนวโน้มเพิ่มสูงขึ้นอีกในเดือนตุลาคม พ.ศ. 2553 คิดเป็น 2.73 เปอร์เซ็นต์

รูปที่ 4.6 กราฟแสดงสัดส่วนชิ้นงานเสียของปัญหาผิวหน้าไม่เรียบ ของโรงงาน PCF1 ตั้งแต่เดือน มิถุนายน ถึงเดือนตุลาคม พ.ศ. 2553

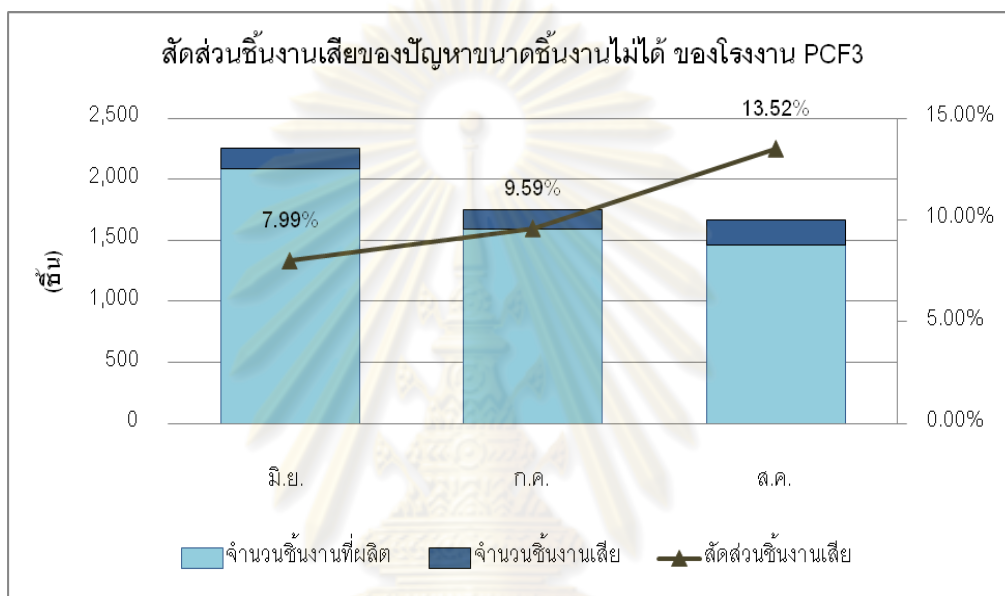
การวัดสัดส่วนชิ้นงานเสียปัญหาขนาดชิ้นงานไม่ได้ของโรงงาน PCF3 โดยพิจารณาจากจำนวนชิ้นงานที่เสีย เทียบกับจำนวนชิ้นงานที่ผลิต ดังแสดงในกราฟรูปที่ 4.7 แสดงสัดส่วนชิ้นงานเสียของปัญหาขนาดชิ้นงานไม่ได้ ตั้งแต่เดือนมิถุนายน ถึงเดือนสิงหาคม พ.ศ. 2553 พบว่าสัดส่วนชิ้นงานเสียของปัญหาขนาดชิ้นงานไม่ได้นั้น มีแนวโน้มที่เพิ่มขึ้นเรื่อยๆ จนกระทั่งเดือนสิงหาคม พ.ศ. 2553 มีสัดส่วนชิ้นงานเสียคิดเป็น 13.52 เปอร์เซ็นต์

รูปที่ 4.7 กราฟแสดงสัดส่วนชิ้นงานเสียของปัญหาขนาดชิ้นงานไม่ได้ ของโรงงาน PCF3 ตั้งแต่เดือนมิถุนายน ถึงเดือนสิงหาคม พ.ศ. 2553

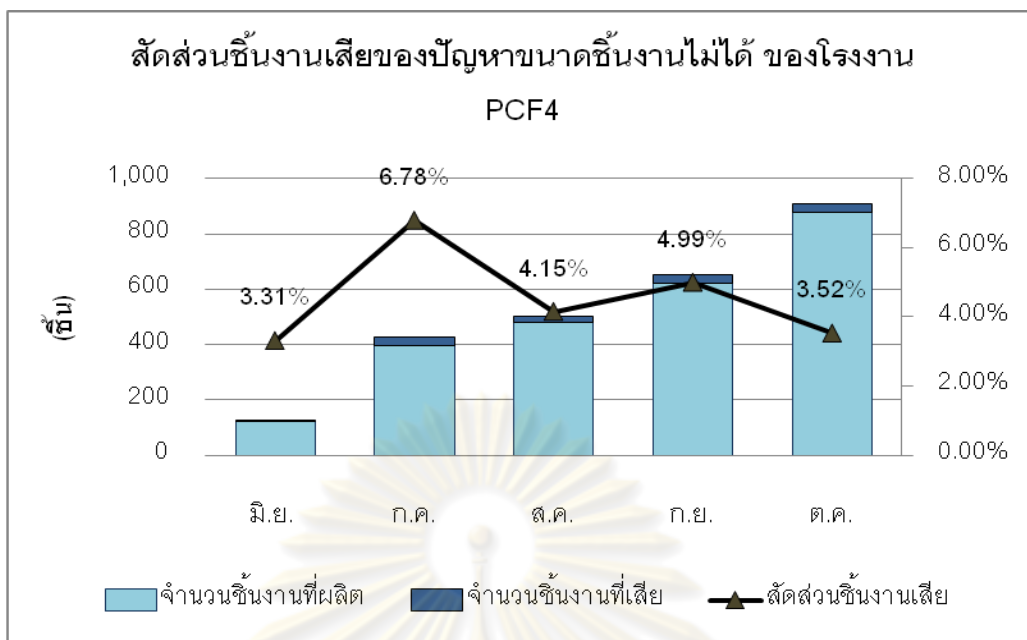
การวัดสัดส่วนชิ้นงานเสียปัญหาขนาดชิ้นงานไม่ได้ของโรงงาน PCF4 โดยพิจารณาจากจำนวนชิ้นงานที่เสีย เทียบกับจำนวนชิ้นงานที่ผลิต ดังแสดงในกราฟรูปที่ 4.8 แสดงสัดส่วนชิ้นงานเสียของปัญหาขนาดชิ้นงานไม่ได้ ตั้งแต่เดือนมิถุนายน ถึงเดือนตุลาคม พ.ศ. 2553 พบว่าสัดส่วนชิ้นงานเสียของปัญหาขนาดชิ้นงานไม่ได้ค่อนข้างมีความแปรปรวน คือ มีแนวโน้มเพิ่มขึ้นตั้งแต่เดือนมิถุนายน จนถึงเดือนกรกฎาคม พ.ศ. 2553 จนสูงสุดเป็น 6.78 เปอร์เซ็นต์ แล้วมีแนวโน้มลดลงในเดือนสิงหาคม พ.ศ. 2553 และเพิ่มขึ้นอีกในเดือนกันยายน พ.ศ. 2553 และลดลงต่ำสุดในเดือนตุลาคม พ.ศ. 2553 คิดเป็น 3.52 เปอร์เซ็นต์

รูปที่ 4.8 กราฟแสดงสัดส่วนชิ้นงานเสียของปัญหาผิวหน้าไม่เรียบ ของโรงงาน PCF4 ตั้งแต่เดือน มิถุนายน ถึงเดือนตุลาคม พ.ศ. 2553

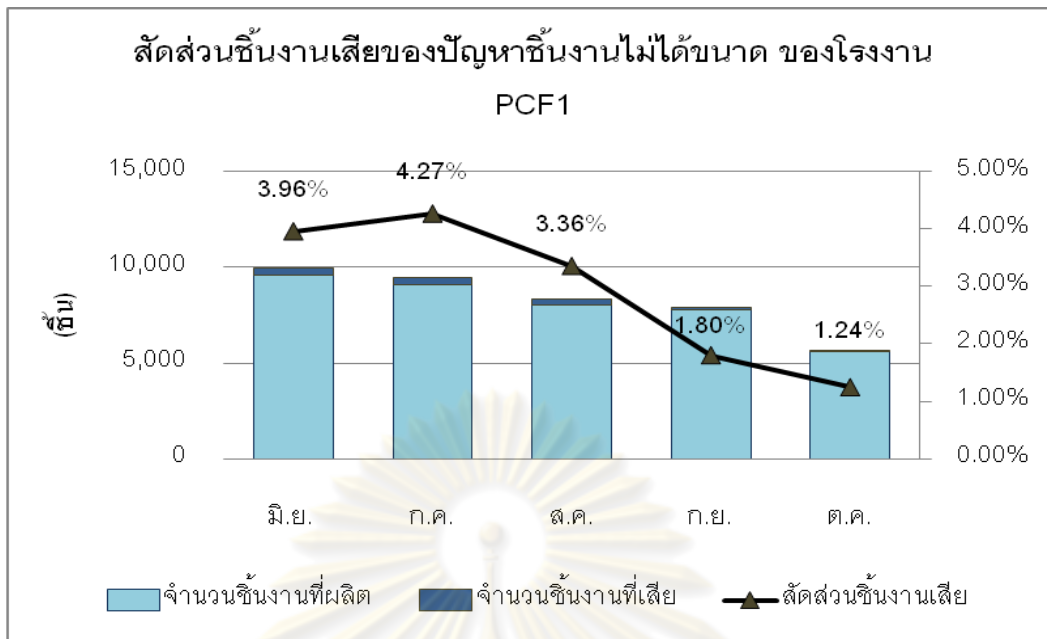
การวัดสัดส่วนชิ้นงานเสียปัญหาขนาดชิ้นงานไม่ได้ของโรงงาน PCF1 โดยพิจารณาจากจำนวนชิ้นงานที่เสีย เทียบกับจำนวนชิ้นงานที่ผลิต ดังแสดงในกราฟรูปที่ 4.9 แสดงสัดส่วนชิ้นงานเสียของปัญหาขนาดชิ้นงานไม่ได้ ตั้งแต่เดือนมิถุนายน ถึงเดือนตุลาคม พ.ศ. 2553 พบว่าสัดส่วนชิ้นงานเสียของปัญหาขนาดชิ้นงานไม่ได้ มีแนวโน้มเพิ่มขึ้นตั้งแต่เดือนมิถุนายน จนถึงเดือนกรกฎาคม พ.ศ. 2553 จนสูงสุดเป็น 4.27 เปอร์เซ็นต์ แล้วมีแนวโน้มลดลงเรื่อยๆตั้งแต่เดือนสิงหาคมถึงตุลาคม พ.ศ. 2553 จนต่ำสุด คิดเป็น 1.24 เปอร์เซ็นต์

รูปที่ 4.9 กราฟแสดงสัดส่วนชิ้นงานเสียของปัญหาขนาดชิ้นงานไม่ได้ ของโรงงาน PCF1 ตั้งแต่เดือนมิถุนายน ถึงเดือนตุลาคม พ.ศ. 2553

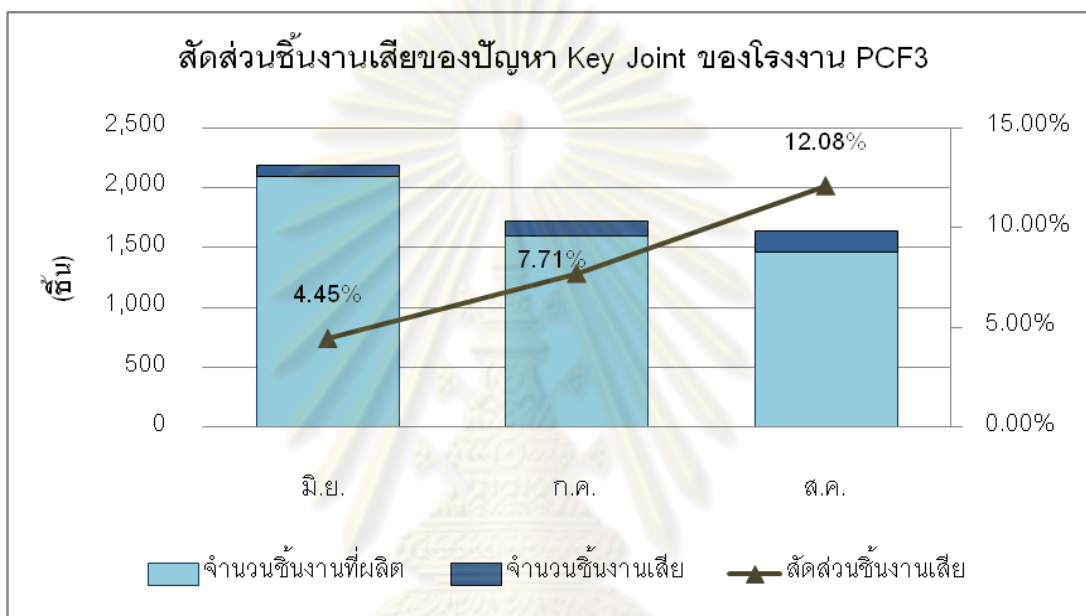
การวัดสัดส่วนชิ้นงานเสียปัญหา Key Joint ของโรงงาน PCF3 โดยพิจารณาจากจำนวนชิ้นงานที่เสีย เทียบกับจำนวนชิ้นงานที่ผลิต ดังแสดงในกราฟรูปที่ 4.10 แสดงสัดส่วนชิ้นงานเสียของปัญหา Key Joint ตั้งแต่เดือนมิถุนายน ถึงเดือนสิงหาคม พ.ศ. 2553 พบว่า สัดส่วนชิ้นงานเสียของปัญหา Key Joint นั้น มีแนวโน้มที่เพิ่มขึ้นเรื่อยๆ จนกระทั่งเดือนสิงหาคม พ.ศ. 2553 มีสัดส่วนชิ้นงานเสียสูงสุดคิดเป็น 12.08 เปอร์เซ็นต์

รูปที่ 4.10 กราฟแสดงสัดส่วนชิ้นงานเสียของปัญหา Key Joint ของโรงงาน PCF3 ตั้งแต่เดือนมิถุนายน ถึงเดือนสิงหาคม พ.ศ. 2553

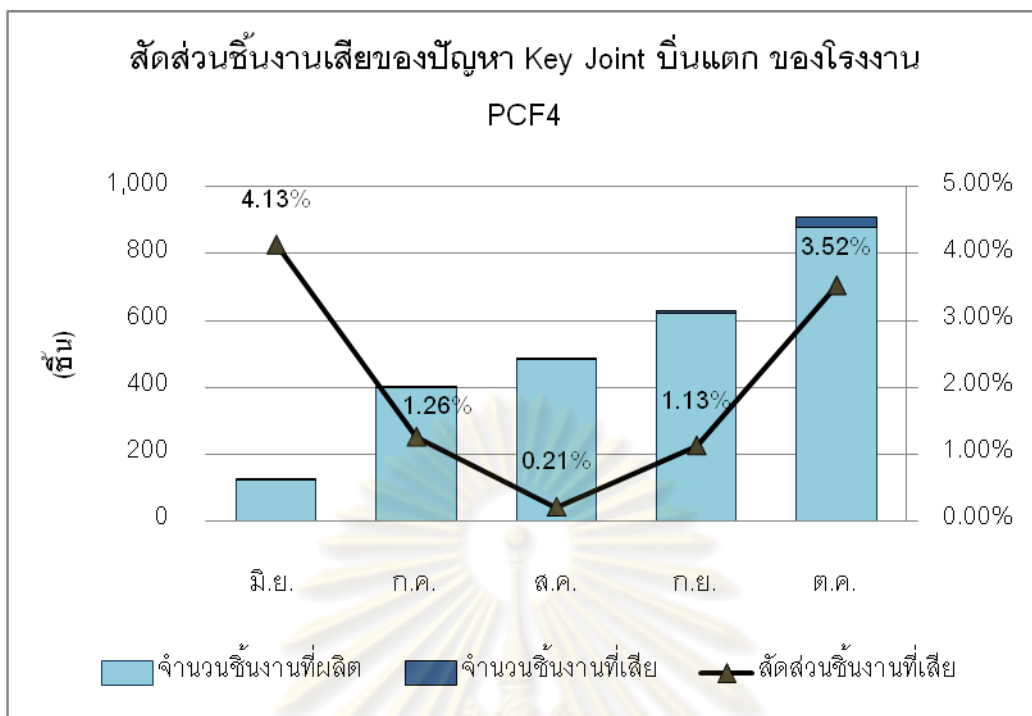
การวัดสัดส่วนชิ้นงานเสียปัญหา Key Joint ของโรงงาน PCF4 โดยพิจารณาจากจำนวนชิ้นงานที่เสีย เทียบกับจำนวนชิ้นงานที่ผลิต ดังแสดงในกราฟรูปที่ 4.11 แสดงสัดส่วนชิ้นงานเสียของปัญหา Key Joint ตั้งแต่เดือนมิถุนายน ถึงเดือนตุลาคม พ.ศ. 2553 พบว่า สัดส่วนชิ้นงานเสียของปัญหา Key Joint มีความแปรปรวนอยู่บ้าง คือ มีแนวโน้มลดลงตั้งแต่เดือนมิถุนายน จนถึงเดือนสิงหาคม พ.ศ. 2553 ซึ่งมีสัดส่วนชิ้นงานเสียต่ำสุด คิดเป็น 0.21 เปอร์เซ็นต์ แล้วมีแนวโน้มสูงขึ้นเรื่อยๆตั้งแต่เดือนสิงหาคมถึงตุลาคม พ.ศ. 2553 จนมีสัดส่วนชิ้นงานเสีย คิดเป็น 3.52 เปอร์เซ็นต์

รูปที่ 4.11 กราฟแสดงสัดส่วนชิ้นงานเสียของปัญหา Key Joint ของโรงงาน PCF4 ตั้งแต่เดือน มิถุนายน ถึงเดือนตุลาคม พ.ศ. 2553

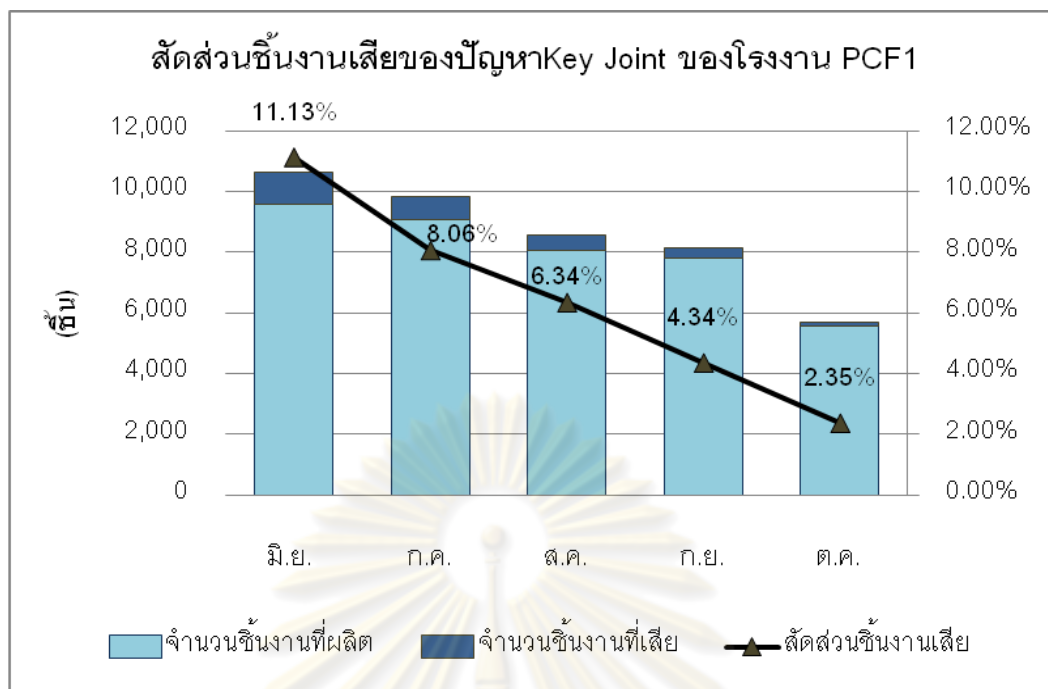
การวัดสัดส่วนชิ้นงานเสียปัญหา Key Joint ของโรงงาน PCF1 โดยพิจารณาจากจำนวนชิ้นงานที่เสีย เทียบกับจำนวนชิ้นงานที่ผลิต ดังแสดงในกราฟรูปที่ 4.12 แสดงสัดส่วนชิ้นงานเสียของปัญหา Key Joint ตั้งแต่เดือนมิถุนายน ถึง เดือนตุลาคม พ.ศ. 2553 พบว่า สัดส่วนชิ้นงานเสียของปัญหา Key Joint มีแนวโน้มลดลงเรื่อยๆ ตั้งแต่เดือนมิถุนายน จนถึงเดือนตุลาคม พ.ศ. 2553 คิดเป็น 2.35 เปอร์เซ็นต์

รูปที่ 4.12 กราฟแสดงสัดส่วนชิ้นงานเสียของปัญหา Key Joint ของโรงงาน PCF1 ตั้งแต่เดือน มิถุนายน ถึงเดือนตุลาคม พ.ศ. 2553

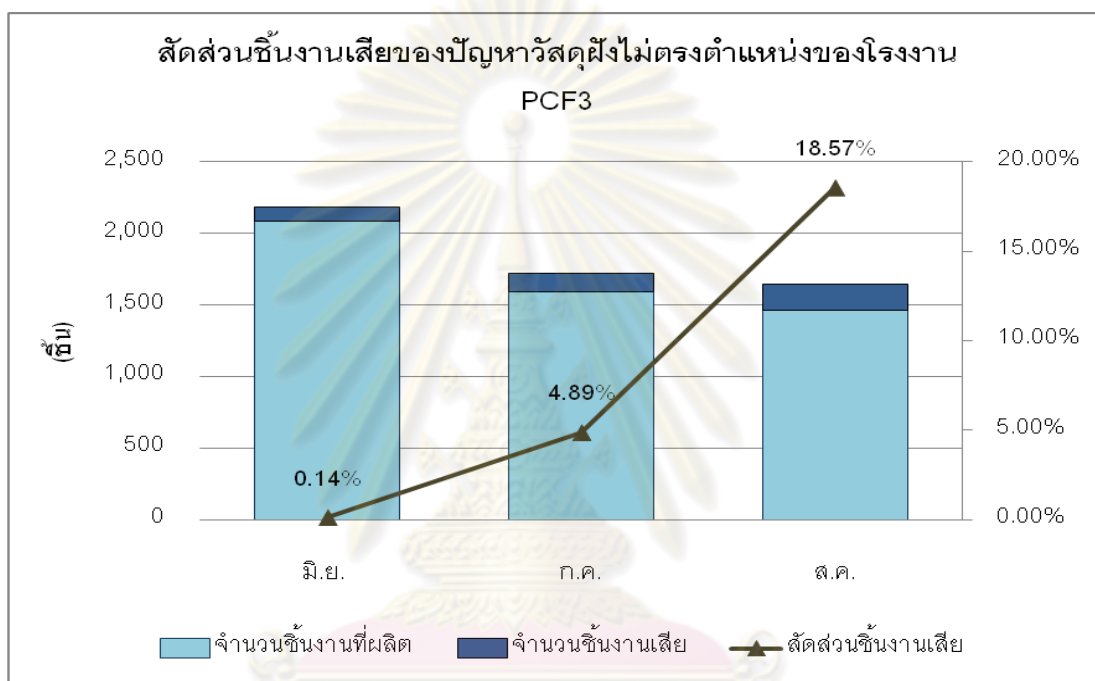
การวัดสัดส่วนชิ้นงานเสียปัญหาวัสดุฝังไม่ตรงตำแหน่งของโรงงาน PCF3 โดยพิจารณาจากจำนวนชิ้นงานที่เสีย เทียบกับจำนวนชิ้นงานที่ผลิต ดังแสดงในกราฟรูปที่ 4.13 แสดงสัดส่วนชิ้นงานเสียของปัญหาวัสดุฝังไม่ตรงตำแหน่ง ตั้งแต่เดือนมิถุนายน ถึงเดือนสิงหาคม พ.ศ. 2553 พบว่า สัดส่วนชิ้นงานเสียของปัญหาวัสดุฝังไม่ตรงตำแหน่งนั้น มีแนวโน้มที่เพิ่มขึ้นเรื่อยๆ จนกระทั่งเดือนสิงหาคม พ.ศ. 2553 มีสัดส่วนชิ้นงานเสียสูงสุดคิดเป็น 18.57 เปอร์เซ็นต์

รูปที่ 4.13 กราฟแสดงสัดส่วนชิ้นงานเสียของปัญหาวัสดุฝังไม่ตรงตำแหน่งของโรงงาน PCF3 ตั้งแต่เดือนมิถุนายน ถึงเดือนสิงหาคม พ.ศ. 2553

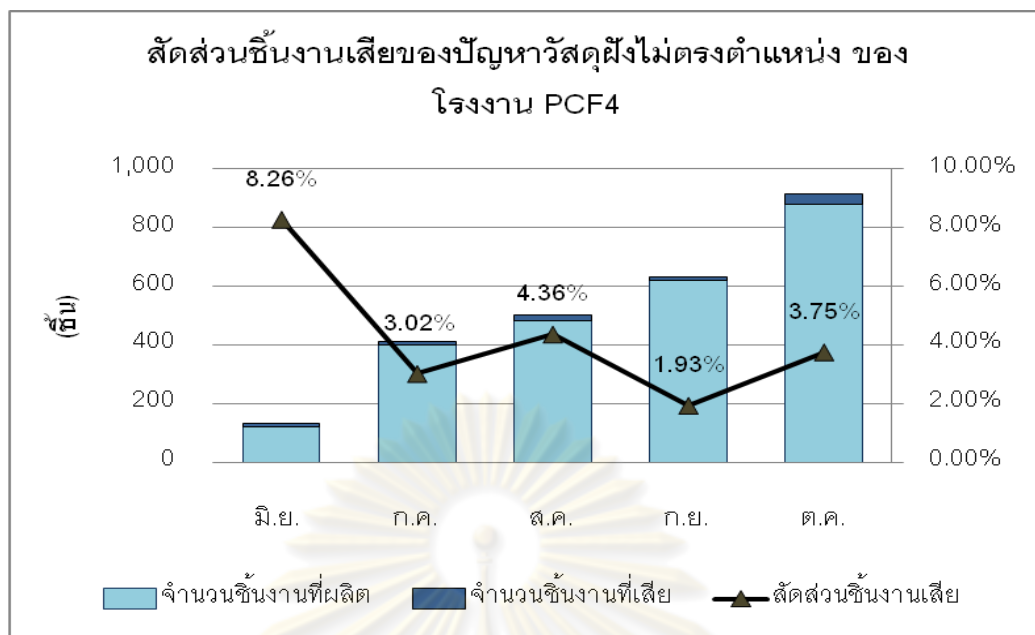
การวัดสัดส่วนชิ้นงานเสียปัญหาวัสดุฝังไม่ตรงตำแหน่งของโรงงาน PCF4 โดยพิจารณาจากจำนวนชิ้นงานที่เสีย เทียบกับจำนวนชิ้นงานที่ผลิต ดังแสดงในกราฟรูปที่ 4.14 แสดงสัดส่วนชิ้นงานเสียของปัญหาวัสดุฝังไม่ตรงตำแหน่ง ตั้งแต่เดือนมิถุนายน ถึงเดือนตุลาคม พ.ศ. 2553 พบว่า สัดส่วนชิ้นงานเสียของปัญหาวัสดุฝังไม่ตรงตำแหน่ง ค่อนข้างมีความแปรปรวน คือ มีแนวโน้มลดลงตั้งแต่เดือนมิถุนายน จนถึงเดือนกรกฎาคม พ.ศ. 2553 จาก 8.26 เปอร์เซ็นต์ ซึ่งเป็นสัดส่วนชิ้นงานเสียสูงสุด เป็น 3.02 เปอร์เซ็นต์ แล้วมีความแปรปรวนเพิ่มขึ้นและลดลงในตั้งแต่เดือนสิงหาคม ถึง ตุลาคม พ.ศ. 2553

รูปที่ 4.14 กราฟแสดงสัดส่วนชิ้นงานเสียของปัญหาวัสดุฝังไม่ตรงตำแหน่งของโรงงาน PCF4 ตั้งแต่เดือนมิถุนายน ถึงเดือนตุลาคม พ.ศ. 2553

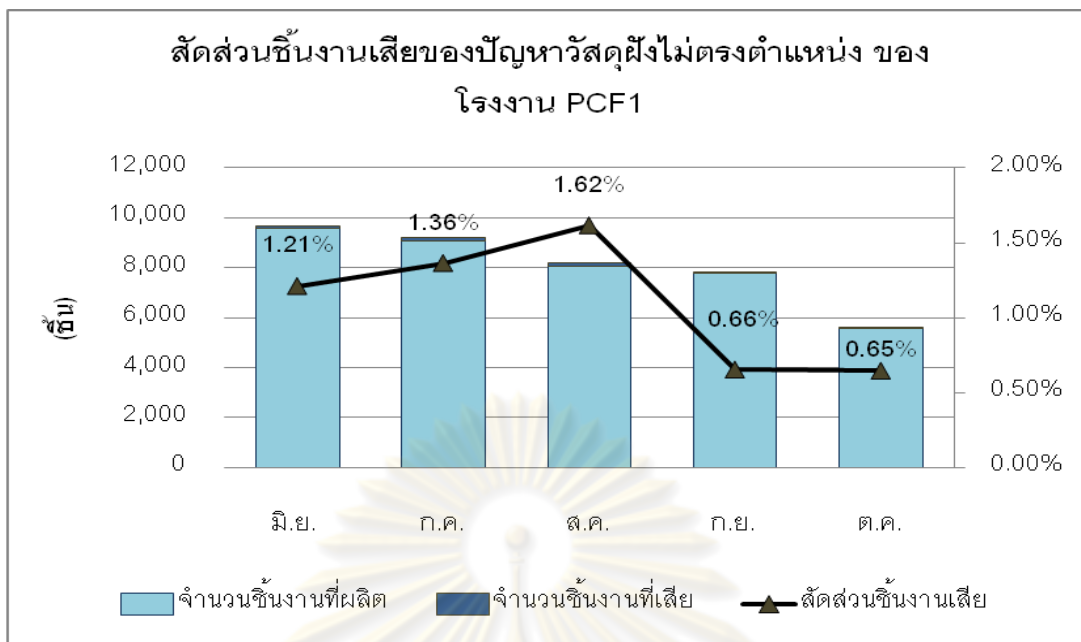
การวัดสัดส่วนชิ้นงานเสียปัญหาวัสดุฝังไม่ตรงตำแหน่งของโรงงาน PCF1 โดยพิจารณาจากจำนวนชิ้นงานที่เสีย เทียบกับจำนวนชิ้นงานที่ผลิต ดังแสดงในกราฟรูปที่ 4.15 แสดงสัดส่วนชิ้นงานเสียของปัญหาวัสดุฝังไม่ตรงตำแหน่ง ตั้งแต่เดือนมิถุนายน ถึง เดือนตุลาคม พ.ศ. 2553 พบว่า สัดส่วนชิ้นงานเสียของปัญหาวัสดุฝังไม่ตรงตำแหน่ง มีแนวโน้มเพิ่มขึ้นเรื่อยๆ ตั้งแต่เดือนมิถุนายน จนถึงเดือนสิงหาคม พ.ศ. 2553 มีสัดส่วนชิ้นงานเสียสูงที่สุด คิดเป็น 1.62 เปอร์เซ็นต์ และมีแนวโน้มลดลงในช่วงเดือนกันยายน ถึง ตุลาคม พ.ศ. 2553 คิดเป็นสัดส่วนชิ้นงานเสียประมาณ 0.6 เปอร์เซ็นต์

รูปที่ 4.15 กราฟแสดงสัดส่วนชิ้นงานเสียของปัญหาวัสดุฝังไม่ตรงตำแหน่งของโรงงาน PCF1 ตั้งแต่เดือนมิถุนายน ถึงเดือนตุลาคม พ.ศ. 2553

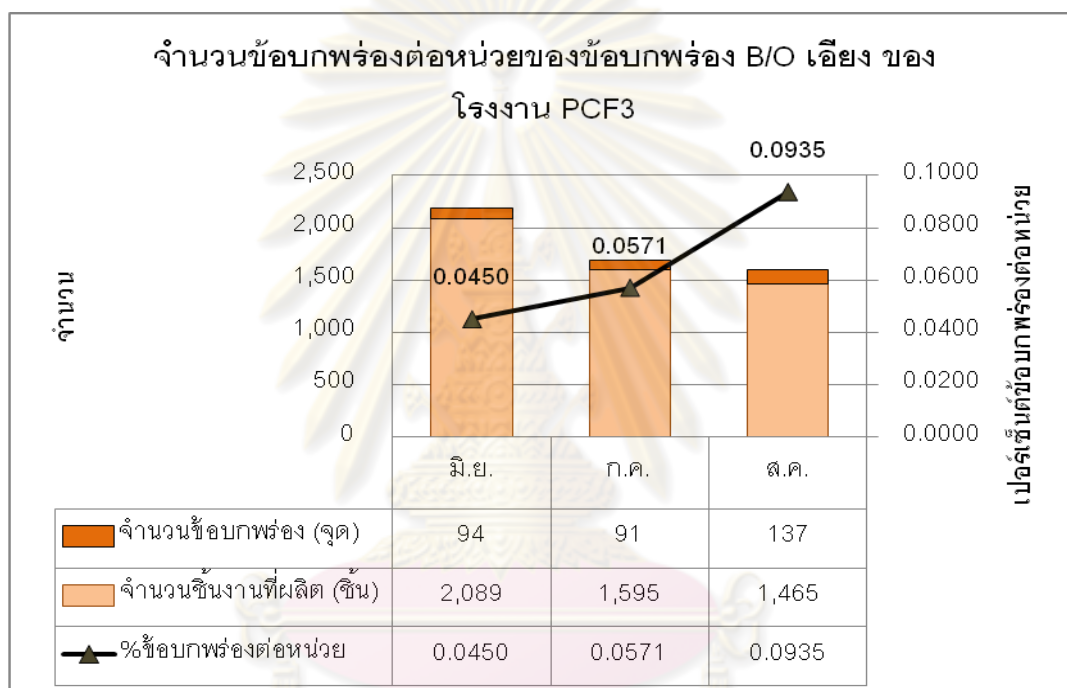
การวัดจำนวนข้อบกพร่องต่อหน่วยของข้อบกพร่อง Block Out เอียงของโรงงาน PCF3 โดยพิจารณาจากจำนวนข้อบกพร่อง เทียบกับจำนวนชิ้นงานที่ผลิต ดังแสดงในกราฟรูปที่ 4.16 จำนวนข้อบกพร่องต่อหน่วยของข้อบกพร่อง Block Out เอียง ตั้งแต่เดือนมิถุนายน ถึงเดือนสิงหาคม พ.ศ. 2553 พบว่า จำนวนข้อบกพร่องต่อหน่วย มีแนวโน้มที่เพิ่มขึ้นเรื่อยๆ ตั้งแต่เดือนมิถุนายน จนกระทั่งเดือนสิงหาคม พ.ศ. 2553 มีจำนวนข้อบกพร่องต่อหน่วยสูงที่สุด คิดเป็น 0.0935

รูปที่ 4.16 กราฟแสดงข้อบกพร่องต่อหน่วยของข้อบกพร่อง Block Out เอียง ของโรงงาน PCF3 ตั้งแต่เดือนมิถุนายน ถึงเดือนสิงหาคม พ.ศ. 2553 โรงงาน PCF4

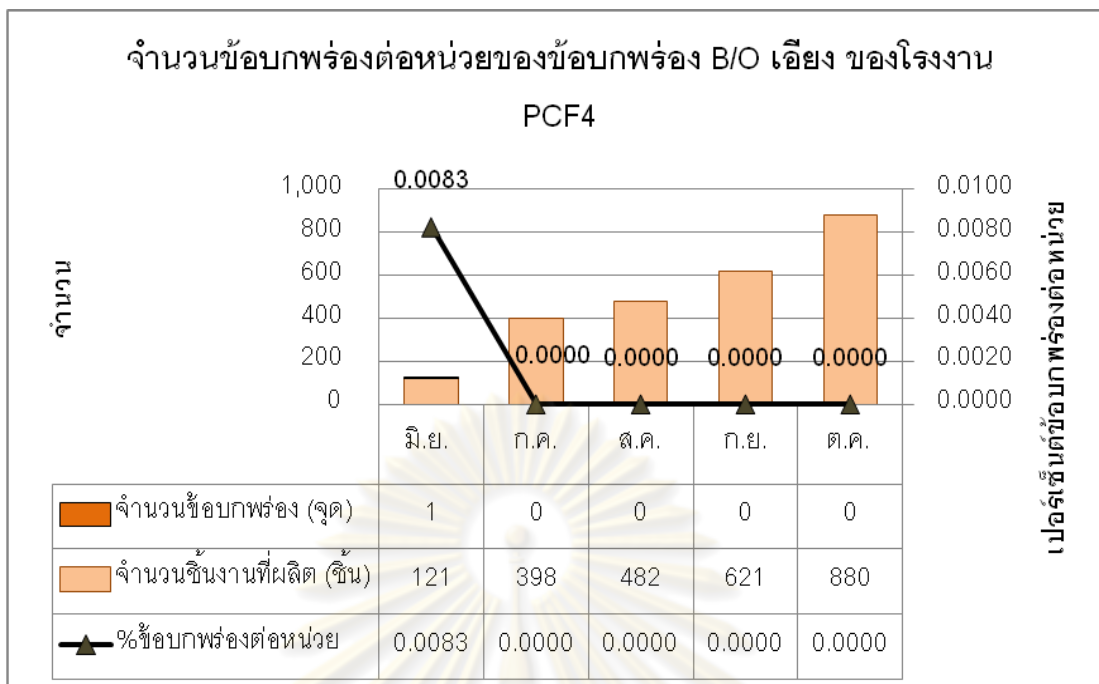
การวัดจำนวนข้อบกพร่องต่อหน่วยของข้อบกพร่อง Block Out เอียงของโรงงาน PCF4 โดยพิจารณาจากจำนวนข้อบกพร่อง เทียบกับจำนวนชิ้นงานที่ผลิต ดังแสดงในกราฟรูปที่ 4.17 จำนวนข้อบกพร่องต่อหน่วยของข้อบกพร่อง Block Out เอียง ตั้งแต่เดือนมิถุนายน ถึงเดือนตุลาคม พ.ศ. 2553 พบว่า ในเดือนมิถุนายน พ.ศ. 2553 มีจำนวนข้อบกพร่องต่อหน่วยสูงที่สุด คิดเป็น 0.0083 และตั้งแต่เดือนกรกฎาคม ถึง ตุลาคม พ.ศ. 2553 จำนวนข้อบกพร่องต่อหน่วยไม่เกิดขึ้นเลย คิดเป็น 0.0000

รูปที่ 4.17 กราฟแสดงข้อบกพร่องต่อหน่วยของข้อบกพร่อง Block Out เอียง ของโรงงาน PCF4 ตั้งแต่เดือนมิถุนายน ถึงเดือนตุลาคม พ.ศ. 2553

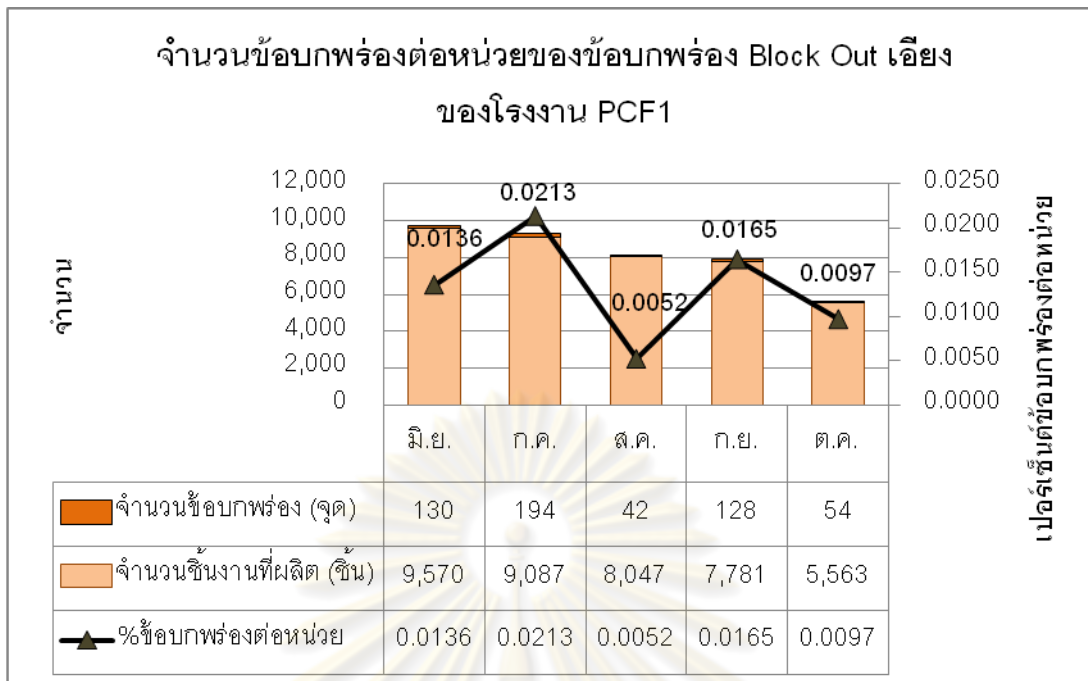
การวัดจำนวนข้อบกพร่องต่อหน่วยของข้อบกพร่อง Block Out เอียงของโรงงาน PCF1 โดยพิจารณาจากจำนวนข้อบกพร่อง เทียบกับจำนวนชิ้นงานที่ผลิต ดังแสดงในกราฟรูปที่ 4.18 จำนวนข้อบกพร่องต่อหน่วยของข้อบกพร่อง Block Out เอียง ตั้งแต่เดือนมิถุนายน ถึงเดือนตุลาคม พ.ศ. 2553 พบว่า จำนวนข้อบกพร่องต่อหน่วยของข้อบกพร่อง Block Out เอียงค่อนข้างมีความแปรปรวน คือตั้งแต่เดือนมิถุนายน ถึงเดือน กรกฎาคม พ.ศ. 2553 มีแนวโน้มที่เพิ่มขึ้นจาก 0.0136 ไปเป็น 0.0213 ซึ่งมีปริมาณสูงที่สุด และมีแนวโน้มลดลงต่ำสุดในเดือนสิงหาคม พ.ศ. 2553 คิดเป็น 0.0052 และเพิ่มขึ้นมาอีกในเดือนกันยายน พ.ศ.2553 คิดเป็น 0.0165 และในเดือนตุลาคม พ.ศ. 2553 ลดลงมาเป็น 0.0097

รูปที่ 4.18 กราฟแสดงข้อบกพร่องต่อหน่วยของข้อบกพร่อง Block Out เฉียง ของโรงงาน PCF1 ตั้งแต่เดือนมิถุนายน ถึงเดือนตุลาคม พ.ศ. 2553

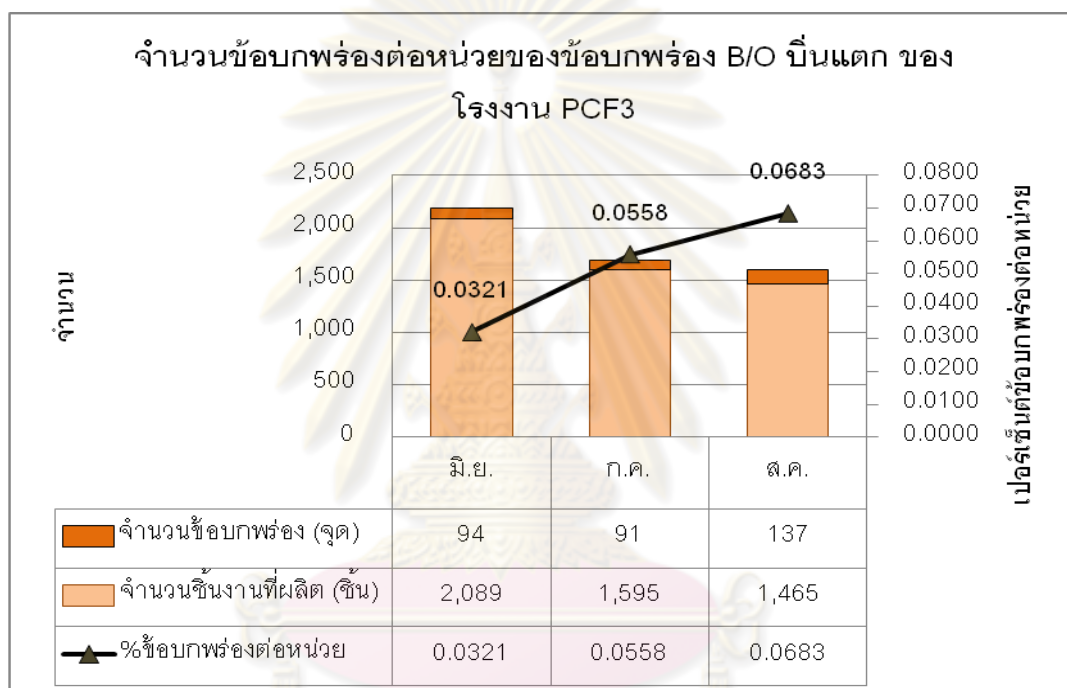
การวัดจำนวนข้อบกพร่องต่อหน่วยของข้อบกพร่อง Block Out บิ่นแตกของโรงงาน PCF3 โดยพิจารณาจากจำนวนข้อบกพร่อง เทียบกับจำนวนชิ้นงานที่ผลิต ดังแสดงในกราฟรูปที่ 4.19 จำนวนข้อบกพร่องต่อหน่วยของข้อบกพร่อง Block Out บิ่นแตก ตั้งแต่เดือนมิถุนายน ถึงเดือนสิงหาคม พ.ศ. 2553 พบว่า จำนวนข้อบกพร่องต่อหน่วย มีแนวโน้มที่เพิ่มขึ้นเรื่อยๆ ตั้งแต่เดือนมิถุนายน จนกระทั่งเดือนสิงหาคม พ.ศ. 2553 มีจำนวนข้อบกพร่องต่อหน่วยสูงที่สุดคิดเป็น 0.0683

รูปที่ 4.19 กราฟแสดงข้อบกพร่องต่อหน่วยของข้อบกพร่อง Block Out บิ่นแตกของโรงงาน PCF3 ตั้งแต่เดือนมิถุนายน ถึงเดือนสิงหาคม พ.ศ. 2553

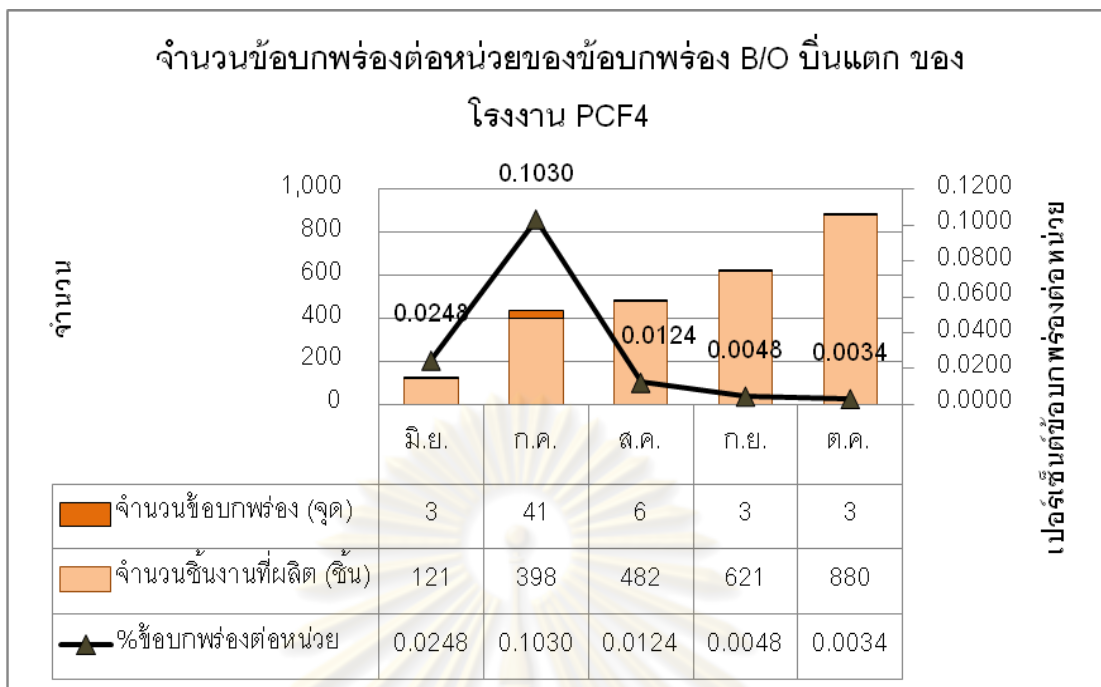
การวัดจำนวนข้อบกพร่องต่อหน่วยของข้อบกพร่อง Block Out บิ่นแตกของโรงงาน PCF4 โดยพิจารณาจากจำนวนข้อบกพร่อง เทียบกับจำนวนชิ้นงานที่ผลิต ดังแสดงในกราฟรูปที่ 4.20 จำนวนข้อบกพร่องต่อหน่วยของข้อบกพร่อง Block Out บิ่นแตก ตั้งแต่เดือนมิถุนายน ถึงเดือนตุลาคม พ.ศ. 2553 พบว่า ในเดือนมิถุนายน พ.ศ. 2553 มีจำนวนข้อบกพร่องต่อหน่วยสูงที่สุด คิดเป็น 0.1030 และตั้งแต่เดือนกรกฎาคม ถึง ตุลาคม พ.ศ. 2553 จำนวนข้อบกพร่องต่อหน่วยมีแนวโน้มลดลงเรื่อยๆ จนกระทั่งต่ำสุด คิดเป็น 0.0034 โดยไม่ขึ้นกับจำนวนชิ้นงานที่ผลิต

รูปที่ 4.20 กราฟแสดงข้อบกพร่องต่อหน่วยของข้อบกพร่อง Block Out บิ่นแตก ของโรงงาน PCF4 ตั้งแต่เดือนมิถุนายน ถึงเดือนตุลาคม พ.ศ. 2553

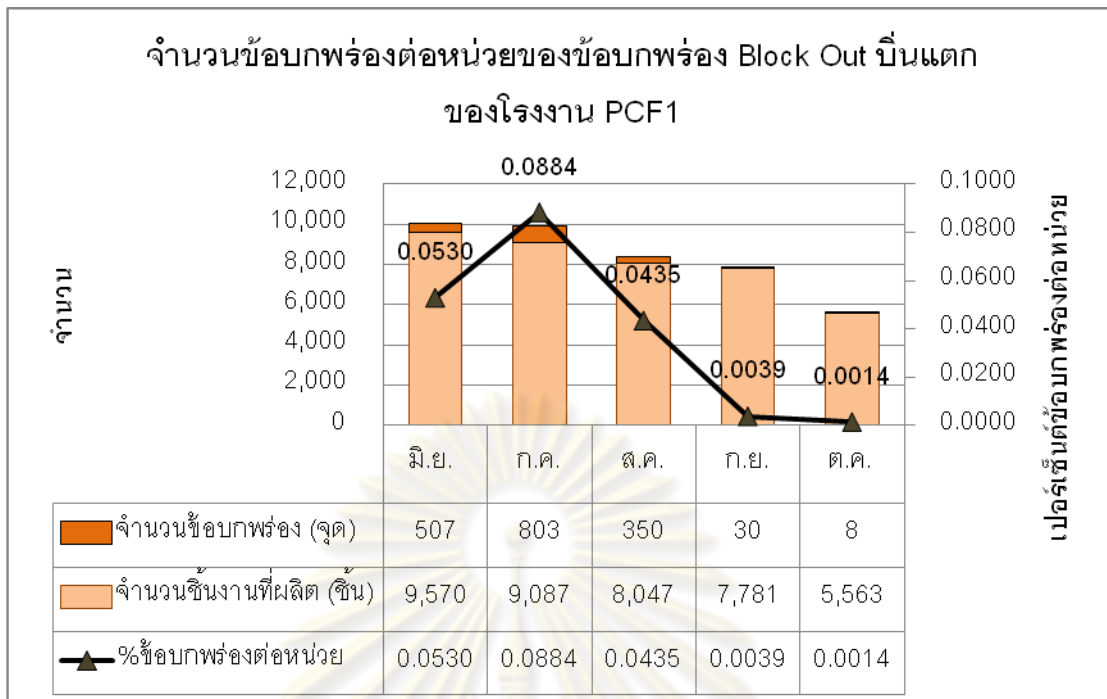
การวัดจำนวนข้อบกพร่องต่อหน่วยของข้อบกพร่อง Block Out บิ่นแตกของโรงงาน PCF1 โดยพิจารณาจากจำนวนข้อบกพร่อง เทียบกับจำนวนชิ้นงานที่ผลิต ดังแสดงในกราฟรูปที่ 4.21 จำนวนข้อบกพร่องต่อหน่วยของข้อบกพร่อง Block Out บิ่นแตก ตั้งแต่เดือนมิถุนายน ถึงเดือนตุลาคม พ.ศ. 2553 พบว่า ในเดือนมิถุนายน ถึงเดือน กรกฎาคม พ.ศ. 2553 มีแนวโน้มที่เพิ่มขึ้นสูงที่สุด คิดเป็น 0.0884 และตั้งแต่เดือนสิงหาคม พ.ศ. 2553 มีแนวโน้มลดลงเรื่อยๆ จนกระทั่งในเดือนตุลาคม พ.ศ. 2553 มีจำนวนข้อบกพร่องต่อหน่วยต่ำที่สุด คิดเป็น 0.0014

รูปที่ 4.21 กราฟแสดงข้อบกพร่องต่อหน่วยของข้อบกพร่อง Block Out ปีนัดของโรงงาน PCF1 ตั้งแต่เดือนมิถุนายน ถึงเดือนตุลาคม พ.ศ. 2553

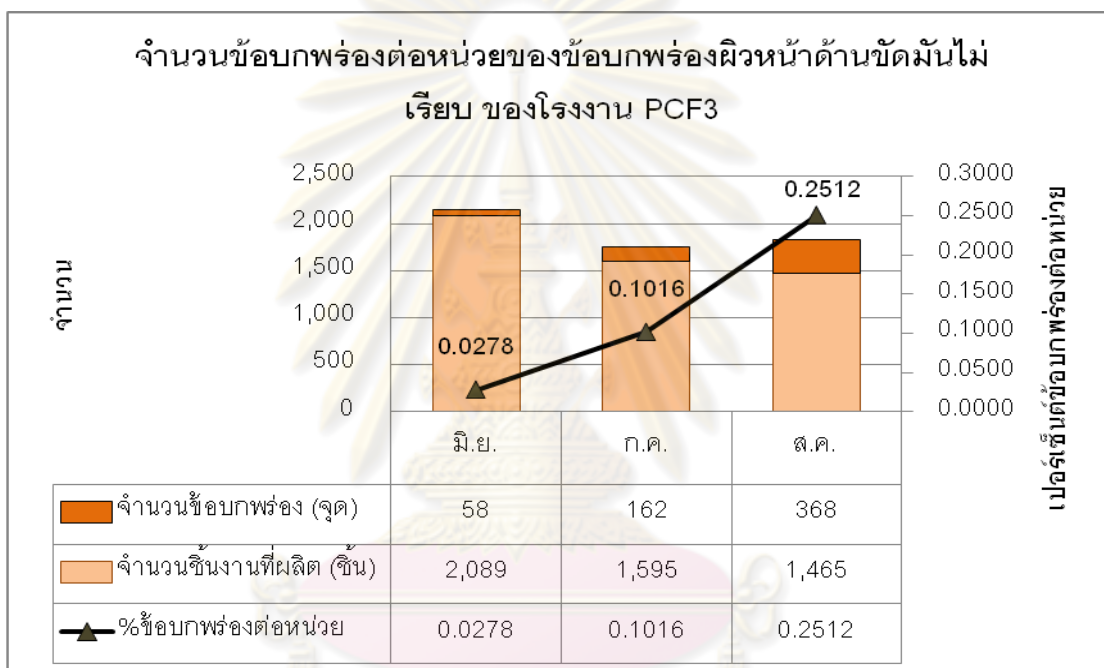
การวัดจำนวนข้อบกพร่องต่อหน่วยของข้อบกพร่องผิวหน้าด้านขัดมันไม่เรียบของโรงงาน PCF3 โดยพิจารณาจากจำนวนข้อบกพร่อง เทียบกับจำนวนชิ้นงานที่ผลิต ดังแสดงในกราฟรูปที่ 4.22 จำนวนข้อบกพร่องต่อหน่วยของข้อบกพร่องผิวหน้าด้านขัดมันไม่เรียบ ตั้งแต่เดือนมิถุนายน ถึงเดือนสิงหาคม พ.ศ. 2553 พบว่า จำนวนข้อบกพร่องต่อหน่วย มีแนวโน้มที่เพิ่มขึ้นเรื่อยๆ ตั้งแต่เดือนมิถุนายน จนกระทั่งเดือนสิงหาคม พ.ศ. 2553 มีจำนวนข้อบกพร่องต่อหน่วยสูงที่สุดคิดเป็น 0.2512

รูปที่ 4.22 กราฟแสดงข้อบกพร่องต่อหน่วยของข้อบกพร่องผิวหน้าไม่เรียบของโรงงาน PCF3 ตั้งแต่เดือนมิถุนายน ถึงเดือนสิงหาคม พ.ศ. 2553

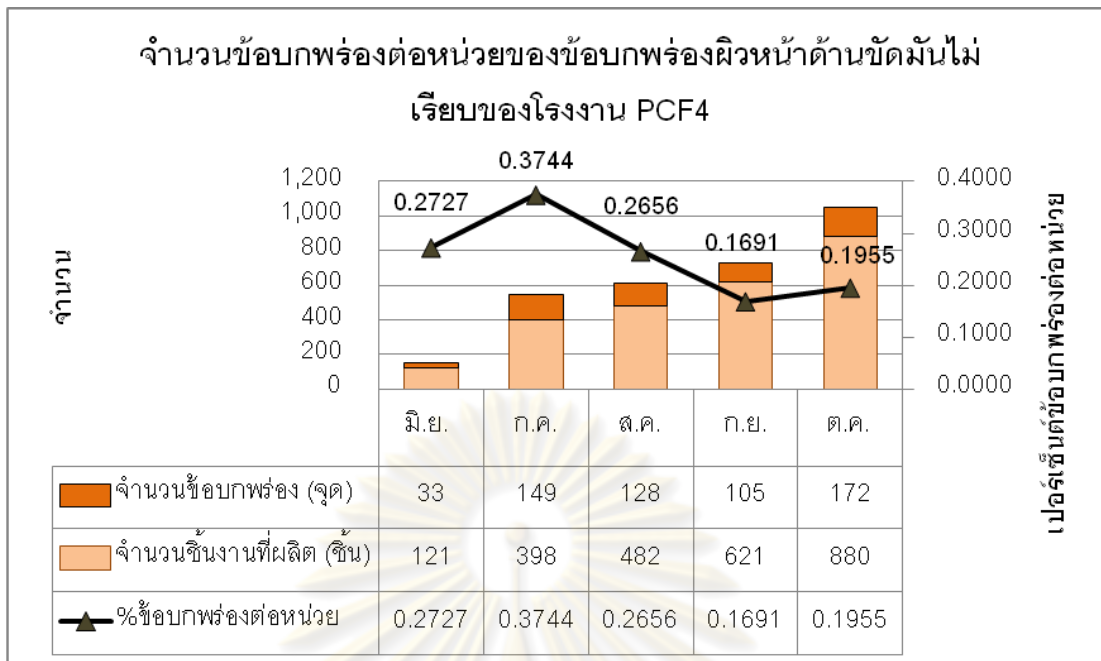
การวัดจำนวนข้อบกพร่องต่อหน่วยของข้อบกพร่องผิวหน้าด้านขัดมันไม่เรียบของโรงงาน PCF4 โดยพิจารณาจากจำนวนข้อบกพร่อง เทียบกับจำนวนชิ้นงานที่ผลิต ดังแสดงในกราฟรูปที่ 4.23 จำนวนข้อบกพร่องต่อหน่วยของข้อบกพร่องผิวหน้าด้านขัดมันไม่เรียบ ตั้งแต่เดือนมิถุนายน ถึงเดือนตุลาคม พ.ศ. 2553 พบว่า ในเดือนมิถุนายน ถึง กรกฎาคม พ.ศ. 2553 มีแนวโน้มสูงขึ้น และมีจำนวนข้อบกพร่องต่อหน่วยสูงที่สุด คิดเป็น 0.3744 และตั้งแต่เดือนสิงหาคม ถึง กันยายน พ.ศ. 2553 จำนวนข้อบกพร่องต่อหน่วยมีแนวโน้มลดลงเรื่อยๆ จนกระทั่งต่ำสุด คิดเป็น 0.1691 และมีแนวโน้มเพิ่มขึ้น คิดเป็น 0.1955 ในเดือนตุลาคม พ.ศ. 2553

รูปที่ 4.23 กราฟแสดงข้อบกพร่องต่อหน่วยของข้อบกพร่องผิวหน้าด้านขัดมันไม่เรียบ ของโรงงาน PCF4 ตั้งแต่เดือนมิถุนายน ถึงเดือนตุลาคม พ.ศ. 2553

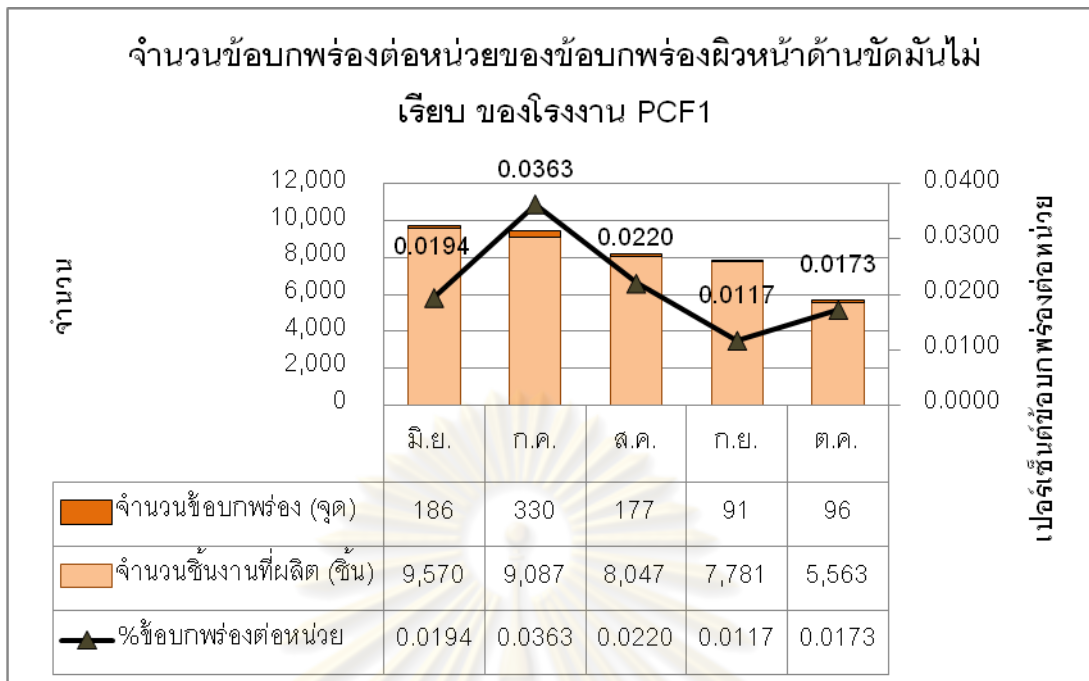
การวัดจำนวนข้อบกพร่องต่อหน่วยของข้อบกพร่องผิวหน้าด้านขัดมันไม่เรียบของโรงงาน PCF1 โดยพิจารณาจากจำนวนข้อบกพร่อง เทียบกับจำนวนชิ้นงานที่ผลิต ดังแสดงในกราฟรูปที่ 4.24 จำนวนข้อบกพร่องต่อหน่วยของข้อบกพร่องผิวหน้าด้านขัดมันไม่เรียบ ตั้งแต่เดือนมิถุนายน ถึงเดือนตุลาคม พ.ศ. 2553 พบว่า ในเดือนมิถุนายน ถึง กรกฎาคม พ.ศ. 2553 มีแนวโน้มสูงขึ้น และมีจำนวนข้อบกพร่องต่อหน่วยสูงที่สุด คิดเป็น 0.0363 และตั้งแต่เดือนสิงหาคม ถึง กันยายน พ.ศ. 2553 จำนวนข้อบกพร่องต่อหน่วยมีแนวโน้มลดลงเรื่อยๆ จนกระทั่งต่ำสุด คิดเป็น 0.0117 และมีแนวโน้มเพิ่มขึ้น คิดเป็น 0.0173 ในเดือนตุลาคม พ.ศ. 2553

รูปที่ 4.24 กราฟแสดงข้อบกพร่องต่อหน่วยของข้อบกพร่องผิวหน้าด้านขัดมันไม่เรียบของโรงงาน PCF1 ตั้งแต่เดือนมิถุนายน ถึงเดือนตุลาคม พ.ศ. 2553

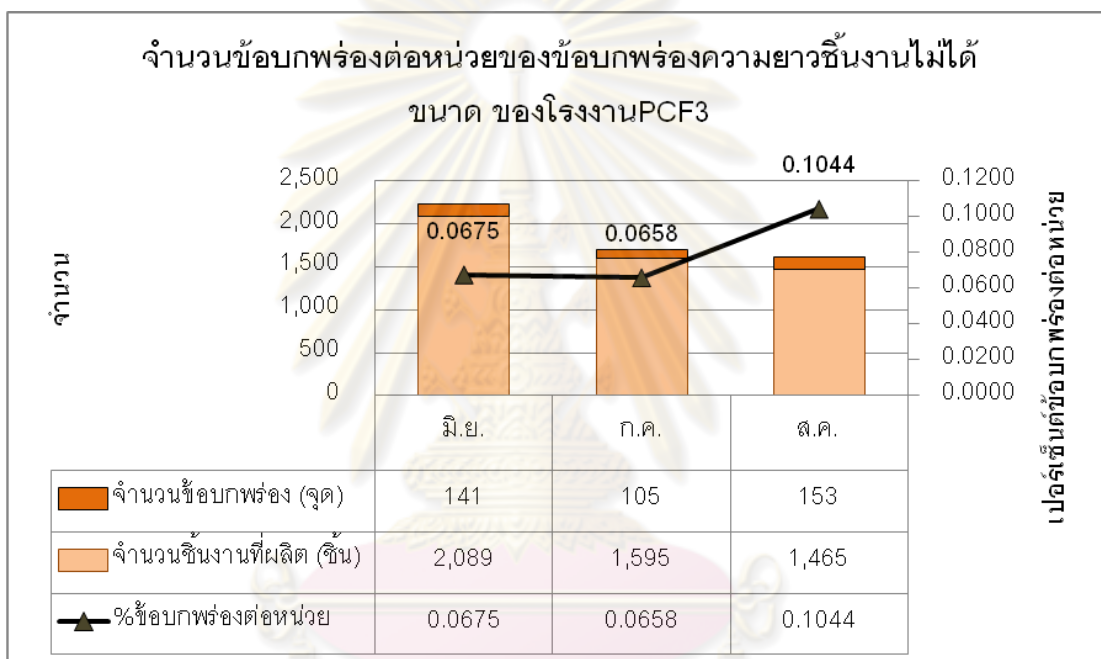
การวัดจำนวนข้อบกพร่องต่อหน่วยของข้อบกพร่องความยาวชิ้นงานไม่ได้ขนาด ของโรงงาน PCF3 โดยพิจารณาจากจำนวนข้อบกพร่อง เทียบกับจำนวนชิ้นงานที่ผลิต ดังแสดงในกราฟรูปที่ 4.25 จำนวนข้อบกพร่องต่อหน่วยของข้อบกพร่องความยาวชิ้นงานไม่ได้ขนาด ตั้งแต่เดือนมิถุนายน ถึงเดือนสิงหาคม พ.ศ. 2553 พบว่า จำนวนข้อบกพร่องต่อหน่วย มีแนวโน้มที่เพิ่มขึ้นเรื่อยๆ ตั้งแต่เดือนมิถุนายน จนกระทั่งเดือนสิงหาคม พ.ศ. 2553 มีจำนวนข้อบกพร่องต่อหน่วยสูงที่สุด คิดเป็น 0.1044

รูปที่ 4.25 กราฟแสดงข้อบกพร่องต่อหน่วยของข้อบกพร่องความยาวชิ้นงานไม่ได้ขนาดของโรงงาน PCF3 ตั้งแต่เดือนมิถุนายน ถึงเดือนสิงหาคม พ.ศ. 2553
