การลดข้อบกพร่องในการผลิตแผ่นคอนกรีตสำเร็จรูป

วิทยานิพนธ์นี้เป็นส่วนหนึ่งของการศึกษาตามหลักสูตรปริญญาวิศวกรรมศาสตรมหาบัณฑิต

DEFECT REDUCTION IN PRECAST CONCRETE PRODUCTION

The purpose of this study is to analyze the root causes and reduce defects in precast concrete production by using quality tools and techniques including Brainstorming, Graph, Pareto chart, Cause and effect diagram, Tree diagram, FMEA and Control chart that following DMAIC of Six Sigma methodology.

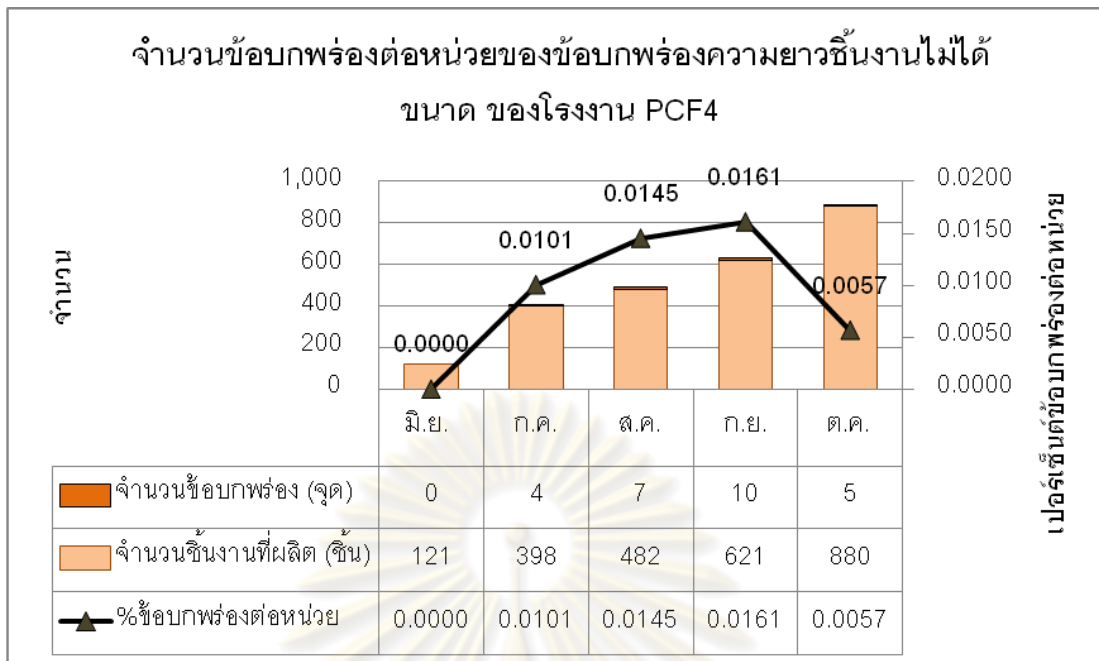
การวัดจำนวนข้อบกพร่องต่อหน่วยของข้อบกพร่องความยาวชิ้นงานไม่ได้ขนาดของโรงงาน PCF4 โดยพิจารณาจากจำนวนข้อบกพร่อง เทียบกับจำนวนชิ้นงานที่ผลิต ดังแสดงในกราฟรูปที่ 4.26 จำนวนข้อบกพร่องต่อหน่วยของข้อบกพร่องความยาวชิ้นงานไม่ได้ขนาดตั้งแต่เดือนมิถุนายน ถึงเดือนตุลาคม พ.ศ. 2553 พบว่า ใน เดือนมิถุนายน ถึง กันยายน พ.ศ. 2553 มีแนวโน้มสูงขึ้นและมีจำนวนข้อบกพร่องต่อหน่วยสูงที่สุด คิดเป็น 0.0161 และในเดือนตุลาคม พ.ศ. 2553 จำนวนข้อบกพร่องต่อหน่วยมีแนวโน้มลดลงเหลือเพียง 0.0057

รูปที่ 4.26 กราฟแสดงข้อบกพร่องต่อหน่วยของข้อบกพร่องความยาวชิ้นงานไม่ได้ขนาดของ
โรงงาน PCF4 ตั้งแต่เดือนมิถุนายน ถึงเดือนตุลาคม พ.ศ. 2553

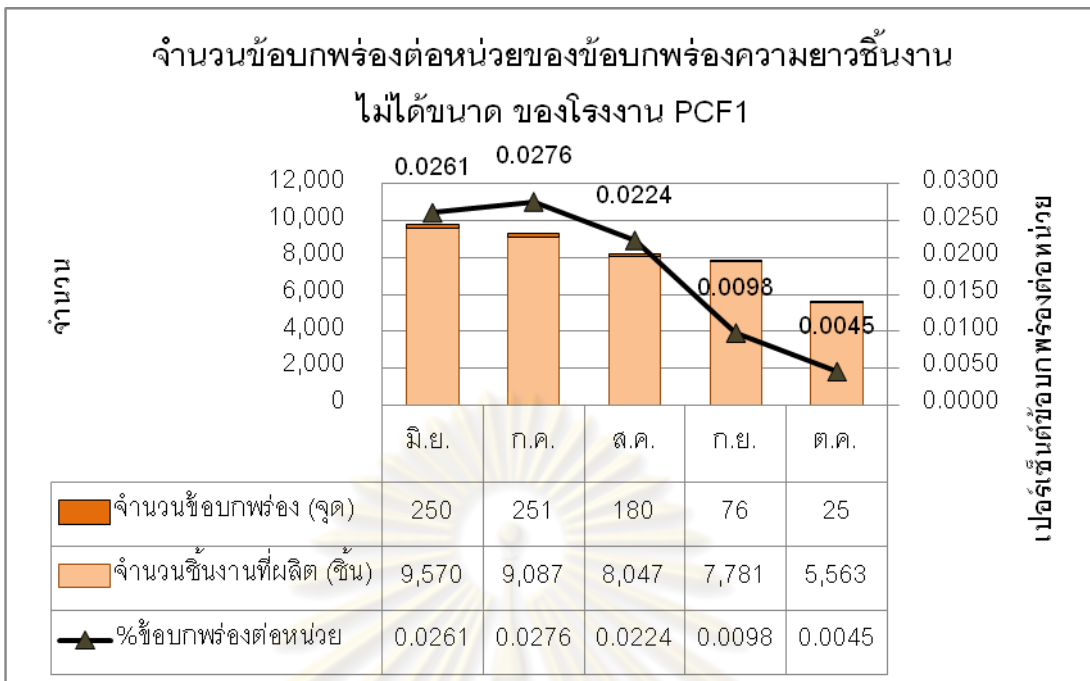
การวัดจำนวนข้อบกพร่องต่อหน่วยของข้อบกพร่องความยาวชิ้นงานไม่ได้ขนาดของ
โรงงาน PCF1 โดยพิจารณาจากจำนวนข้อบกพร่อง เทียบกับจำนวนชิ้นงานที่ผลิต ดังแสดงใน
กราฟรูปที่ 4.27 จำนวนข้อบกพร่องต่อหน่วยของข้อบกพร่องความยาวชิ้นงานไม่ได้ขนาดตั้งแต่
เดือนมิถุนายน ถึงเดือนตุลาคม พ.ศ. 2553 พบว่า ในเดือนมิถุนายน ถึง กรกฎาคม พ.ศ. 2553 มี
แนวโน้มสูงขึ้นและมีจำนวนข้อบกพร่องต่อหน่วยสูงที่สุด คิดเป็น 0.0276 เปอร์เซ็นต์ และตั้งแต่
เดือนสิงหาคม ถึง ตุลาคม พ.ศ. 2553 จำนวนข้อบกพร่องต่อหน่วยมีแนวโน้มลดลงเรื่อยๆ
จนกระทั่งต่ำสุด คิดเป็น 0.0045

รูปที่ 4.27 กราฟแสดงข้อบกพร่องต่อหน่วยของข้อบกพร่องความยาวชิ้นงานไม่ได้ขนาดของโรงงาน PCF1 ตั้งแต่เดือนมิถุนายน ถึงเดือนตุลาคม พ.ศ. 2553

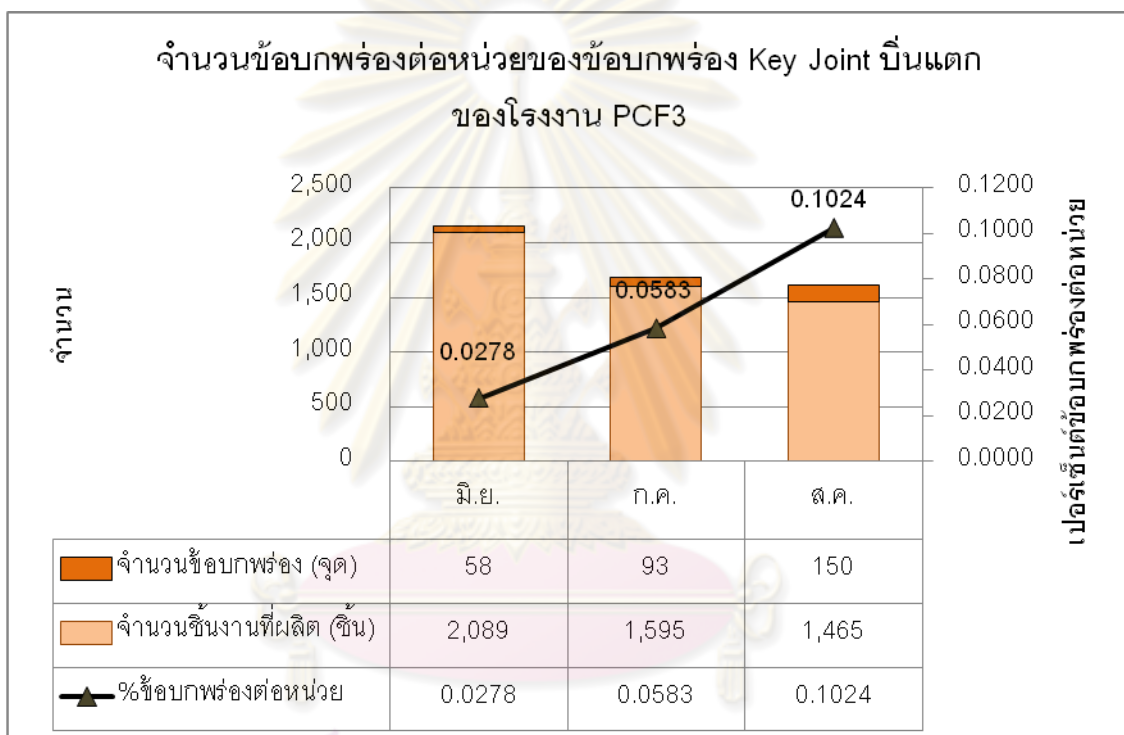
การวัดจำนวนข้อบกพร่องต่อหน่วยของข้อบกพร่อง Key Joint บิ่นแตก ของโรงงาน PCF3 โดยพิจารณาจากจำนวนข้อบกพร่อง เทียบกับจำนวนชิ้นงานที่ผลิต ดังแสดงในกราฟรูปที่ 4.28 จำนวนข้อบกพร่องต่อหน่วยของข้อบกพร่อง Key Joint บิ่นแตก ตั้งแต่เดือนมิถุนายน ถึงเดือนสิงหาคม พ.ศ. 2553 พบว่า จำนวนข้อบกพร่องต่อหน่วย มีแนวโน้มที่เพิ่มขึ้นเรื่อยๆ ตั้งแต่เดือนมิถุนายน จนกระทั่งเดือนสิงหาคม พ.ศ. 2553 มีจำนวนข้อบกพร่องต่อหน่วยสูงสุด คิดเป็น 0.1024

รูปที่ 4.28 กราฟแสดงข้อบกพร่องต่อหน่วยของข้อบกพร่อง Key Joint บิ่นแตกของโรงงาน PCF3 ตั้งแต่เดือนมิถุนายน ถึงเดือนสิงหาคม พ.ศ. 2553

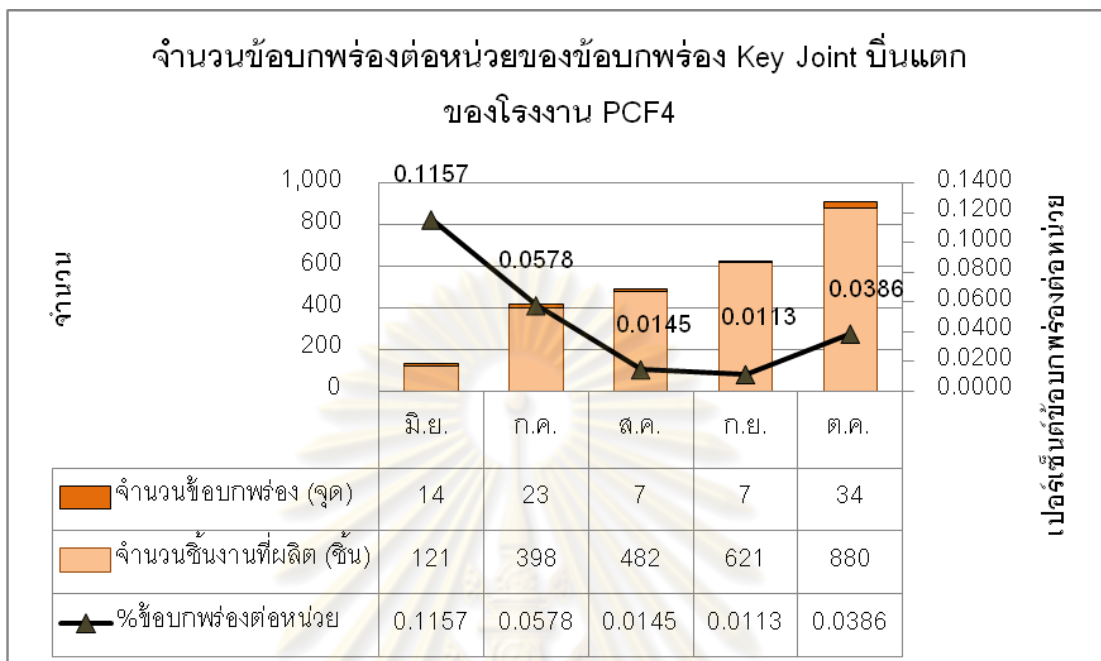
การวัดจำนวนข้อบกพร่องต่อหน่วยของข้อบกพร่อง Key Joint บิ่นแตกของโรงงาน PCF4 โดยพิจารณาจากจำนวนข้อบกพร่อง เทียบกับจำนวนชิ้นงานที่ผลิต ดังแสดงในกราฟรูปที่ 4.29 จำนวนข้อบกพร่องต่อหน่วยของข้อบกพร่อง Key Joint บิ่นแตก ตั้งแต่เดือนมิถุนายน ถึงเดือนตุลาคม พ.ศ. 2553 พบว่า ในเดือนมิถุนายน มีจำนวนข้อบกพร่องต่อหน่วยสูงสุด คิดเป็น 0.1157 และมีแนวโน้มลดลงเรื่อยๆ จนกระทั่งในเดือน กันยายน พ.ศ. 2553 มีจำนวนข้อบกพร่องต่อหน่วย

ต่ำที่สุด คิดเป็น 0.0113 และในเดือนตุลาคม พ.ศ. 2553 จำนวนข้อบกพร่องต่อหน่วยมีแนวโน้มสูงขึ้นอีก คิดเป็น 0.0386

รูปที่ 4.29 กราฟแสดงข้อบกพร่องต่อหน่วยของข้อบกพร่อง Key Joint บิ่นแตกของโรงงาน PCF4 ตั้งแต่เดือนมิถุนายน ถึงเดือนตุลาคม พ.ศ. 2553

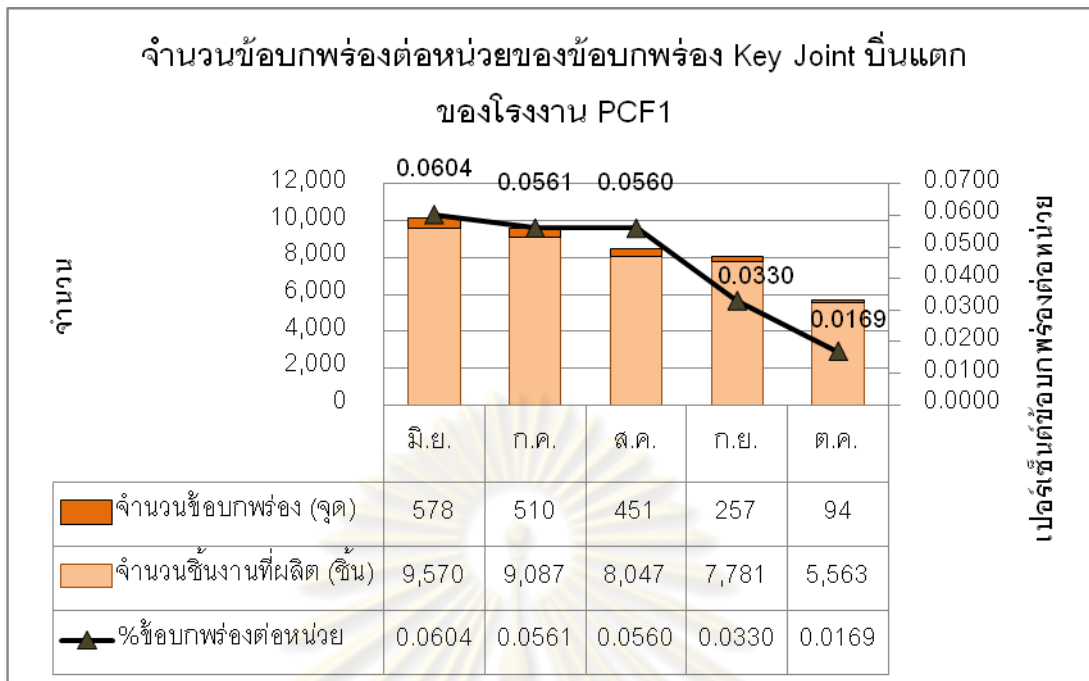
การวัดจำนวนข้อบกพร่องต่อหน่วยของข้อบกพร่อง Key Joint บิ่นแตกของโรงงาน PCF1 โดยพิจารณาจากจำนวนข้อบกพร่อง เทียบกับจำนวนชิ้นงานที่ผลิต ดังแสดงในกราฟรูปที่ 4.30 จำนวนข้อบกพร่องต่อหน่วยของข้อบกพร่อง Key Joint บิ่นแตก ตั้งแต่เดือนมิถุนายน ถึงเดือนตุลาคม พ.ศ. 2553 พบว่า ในเดือน มิถุนายน ถึง ตุลาคม พ.ศ. 2553 มีแนวโน้มลดลงเรื่อยๆ จนกระทั่งมีจำนวนข้อบกพร่องต่อหน่วยต่ำที่สุด คิดเป็น 0.0169 โดยทั้งนี้จากกราฟจะเห็นว่าจำนวนข้อบกพร่องนั้นขึ้นอยู่กับการผลิต ยิ่งผลิตมากจะมีจำนวนข้อบกพร่องมากขึ้น

รูปที่ 4.30 กราฟแสดงข้อบกพร่องต่อหน่วยของข้อบกพร่อง Key Joint บิ่นแตกของโรงงาน PCF1 ตั้งแต่เดือนมิถุนายน ถึงเดือนตุลาคม พ.ศ. 2553

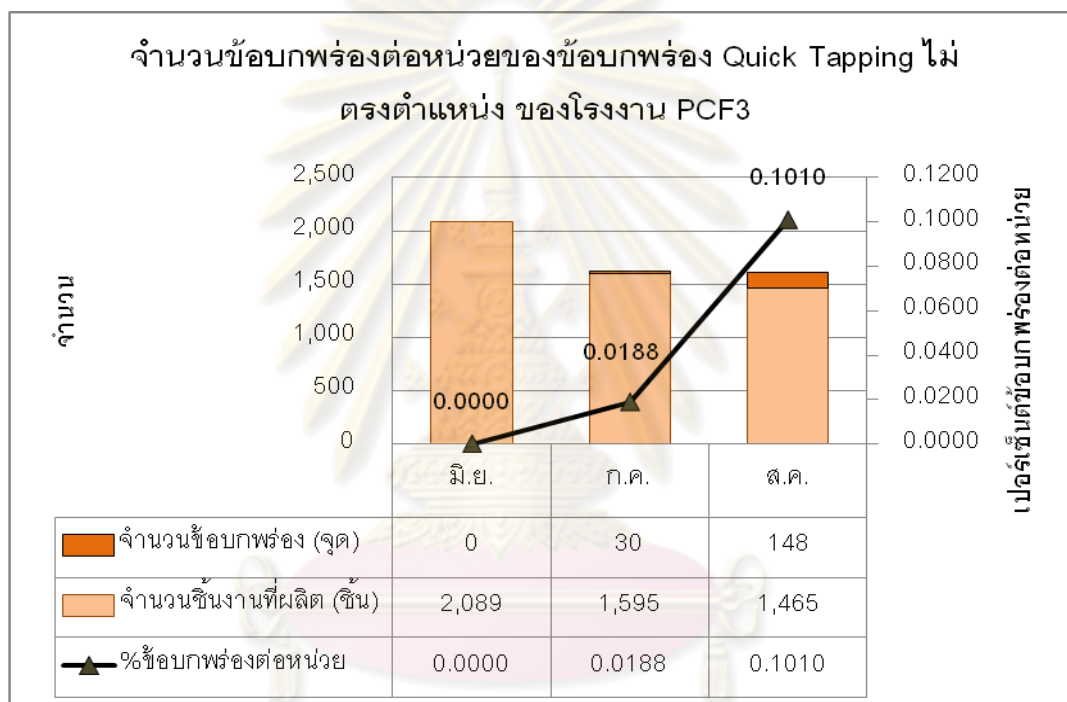
การวัดจำนวนข้อบกพร่องต่อหน่วยของข้อบกพร่อง Quick Tapping ไม่ตรงตำแหน่ง ของโรงงาน PCF3 โดยพิจารณาจากจำนวนข้อบกพร่อง เทียบกับจำนวนชิ้นงานที่ผลิต ดังแสดงใน กราฟรูปที่ 4.31 จำนวนข้อบกพร่องต่อหน่วยของข้อบกพร่อง Quick Tapping ไม่ตรงตำแหน่ง ตั้งแต่เดือนมิถุนายน ถึงเดือนสิงหาคม พ.ศ. 2553 พบว่า จำนวนข้อบกพร่องต่อหน่วย มีแนวโน้มที่ เพิ่มขึ้นเรื่อยๆ ตั้งแต่เดือนมิถุนายน จนกระทั่งเดือนสิงหาคม พ.ศ. 2553 มีจำนวนข้อบกพร่องต่อ หน่วยสูงที่สุดคิดเป็น 0.1010

รูปที่ 4.31 กราฟแสดงข้อบกพร่องต่อหน่วยของข้อบกพร่อง Quick Tapping ไม่ตรงตำแหน่งของ โรงงาน PCF3 ตั้งแต่เดือนมิถุนายน ถึงเดือนสิงหาคม พ.ศ. 2553

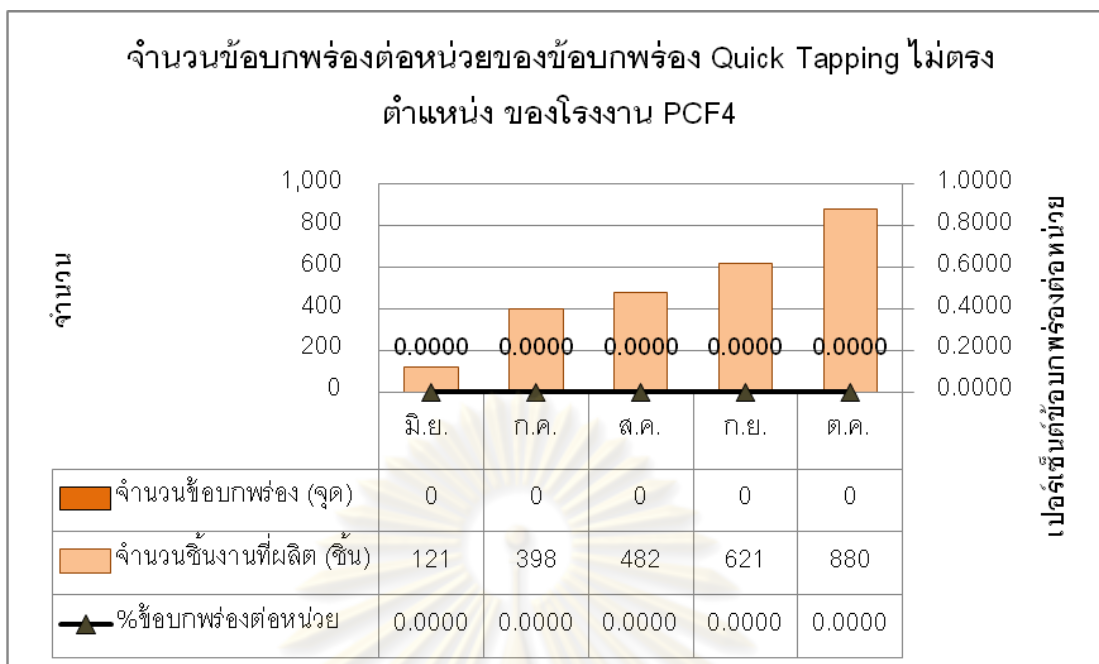
การวัดจำนวนข้อบกพร่องต่อหน่วยของข้อบกพร่อง Quick Tapping ไม่ตรงตำแหน่ง ของโรงงาน PCF4 โดยพิจารณาจากจำนวนข้อบกพร่อง เทียบกับจำนวนชิ้นงานที่ผลิต ดังแสดงใน กราฟรูปที่ 4.32 จำนวนข้อบกพร่องต่อหน่วยของข้อบกพร่อง Quick Tapping ไม่ตรงตำแหน่ง ตั้งแต่เดือนมิถุนายน ถึงเดือนตุลาคม พ.ศ. 2553 พบว่า ตั้งแต่เดือน มิถุนายน ถึง ตุลาคม พ.ศ. 2553 ไม่เกิดข้อบกพร่องนี้ในโรงงาน PCF4

รูปที่ 4.32 กราฟแสดงข้อบกพร่องต่อหน่วยของข้อบกพร่อง Quick Tapping ไม่ตรงตำแหน่งของโรงงาน PCF4 ตั้งแต่เดือนมิถุนายน ถึงเดือนตุลาคม พ.ศ. 2553

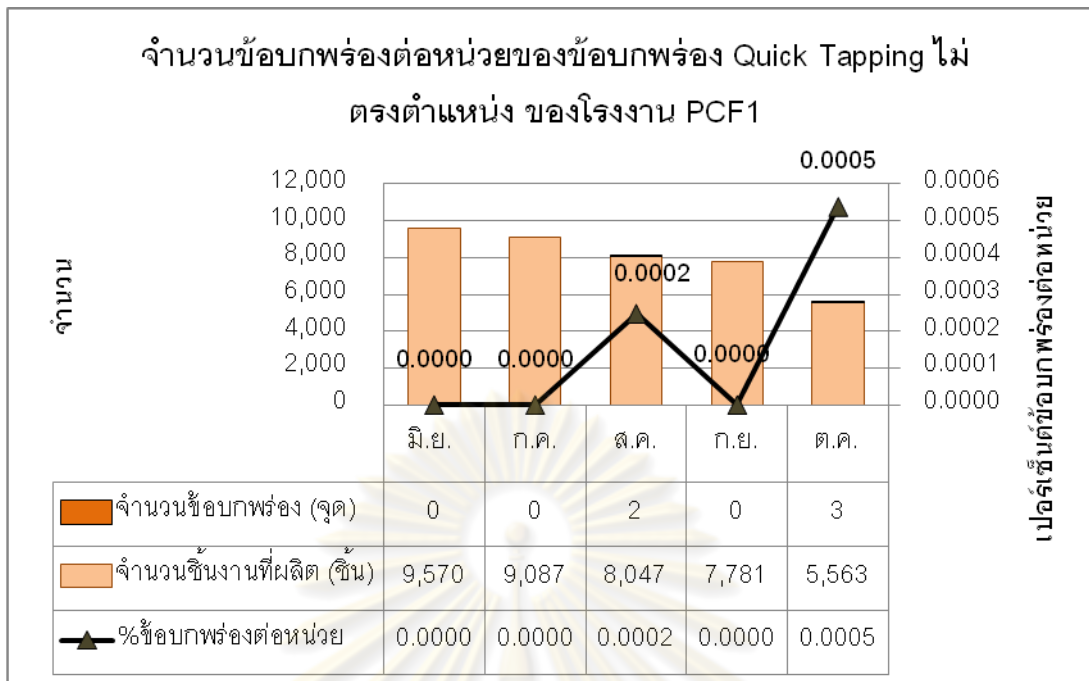
การวัดจำนวนข้อบกพร่องต่อหน่วยของข้อบกพร่อง Quick Tapping ไม่ตรงตำแหน่งของโรงงาน PCF1 โดยพิจารณาจากจำนวนข้อบกพร่อง เทียบกับจำนวนชิ้นงานที่ผลิต ดังแสดงในกราฟรูปที่ 4.33 จำนวนข้อบกพร่องต่อหน่วยของข้อบกพร่อง Quick Tapping ไม่ตรงตำแหน่ง ตั้งแต่เดือนมิถุนายน ถึงเดือนตุลาคม พ.ศ. 2553 พบว่า ในเดือน มิถุนายน ถึง กรกฎาคม พ.ศ. 2553 ไม่เกิดข้อบกพร่อง Quick Tapping ไม่ตรงตำแหน่ง และในเดือนสิงหาคม พ.ศ. 2553 มีแนวโน้มเพิ่มขึ้น คิดเป็น 0.0002 และในเดือนกันยายน พ.ศ. 2553 ไม่เกิดข้อบกพร่องแต่ในเดือนตุลาคม พ.ศ. 2553 มีจำนวนข้อบกพร่องต่อหน่วยเพิ่มขึ้น คิดเป็น 0.0005

รูปที่ 4.33 กราฟแสดงข้อบกพร่องต่อหน่วยของข้อบกพร่อง Quick Tapping ไม่ตรงตำแหน่งของโรงงาน PCF1 ตั้งแต่เดือนมิถุนายน ถึงเดือนตุลาคม พ.ศ. 2553

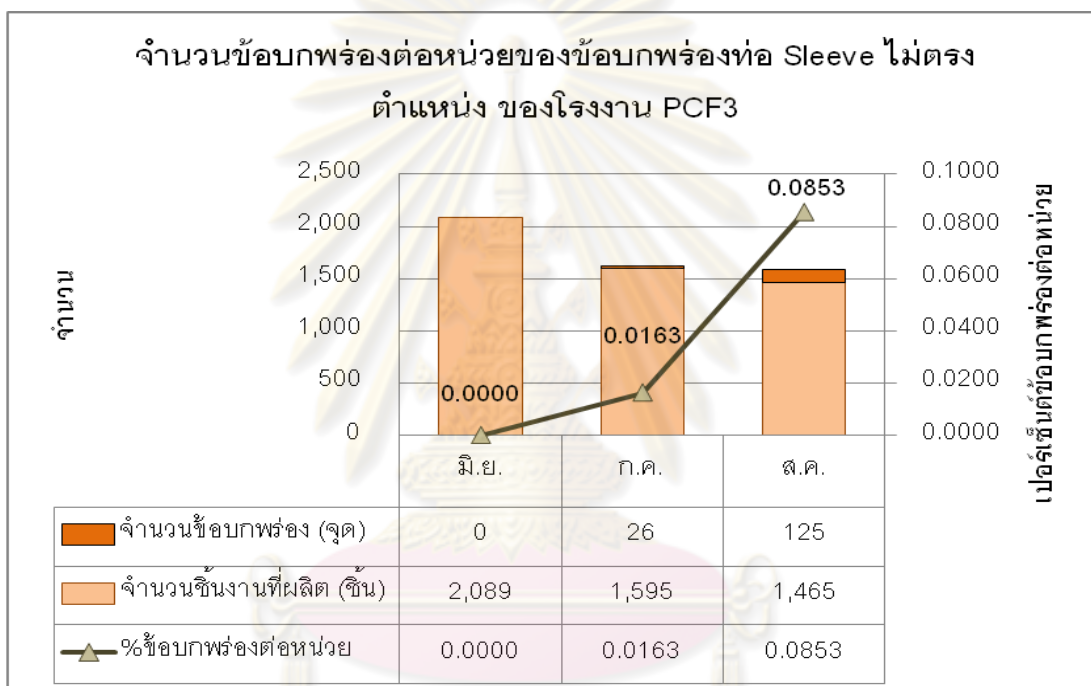
การวัดจำนวนข้อบกพร่องต่อหน่วยของข้อบกพร่องท่อ Sleeve ไม่ตรงตำแหน่งของโรงงาน PCF3 โดยพิจารณาจากจำนวนข้อบกพร่อง เทียบกับจำนวนชิ้นงานที่ผลิต ดังแสดงในกราฟรูปที่ 4.34 จำนวนข้อบกพร่องต่อหน่วยของข้อบกพร่องท่อ Sleeve ไม่ตรงตำแหน่ง ตั้งแต่เดือนมิถุนายน ถึงเดือนสิงหาคม พ.ศ. 2553 พบว่า จำนวนข้อบกพร่องต่อหน่วย มีแนวโน้มที่เพิ่มขึ้นเรื่อยๆ ตั้งแต่เดือนมิถุนายน จนกระทั่งเดือนสิงหาคม พ.ศ. 2553 มีจำนวนข้อบกพร่องต่อหน่วยสูงที่สุดคิดเป็น 0.0853

รูปที่ 4.34 กราฟแสดงข้อบกพร่องต่อหน่วยของข้อบกพร่องท่อ Sleeve ไม่ตรงตำแหน่งของโรงงาน PCF3 ตั้งแต่เดือนมิถุนายน ถึงเดือนสิงหาคม พ.ศ. 2553

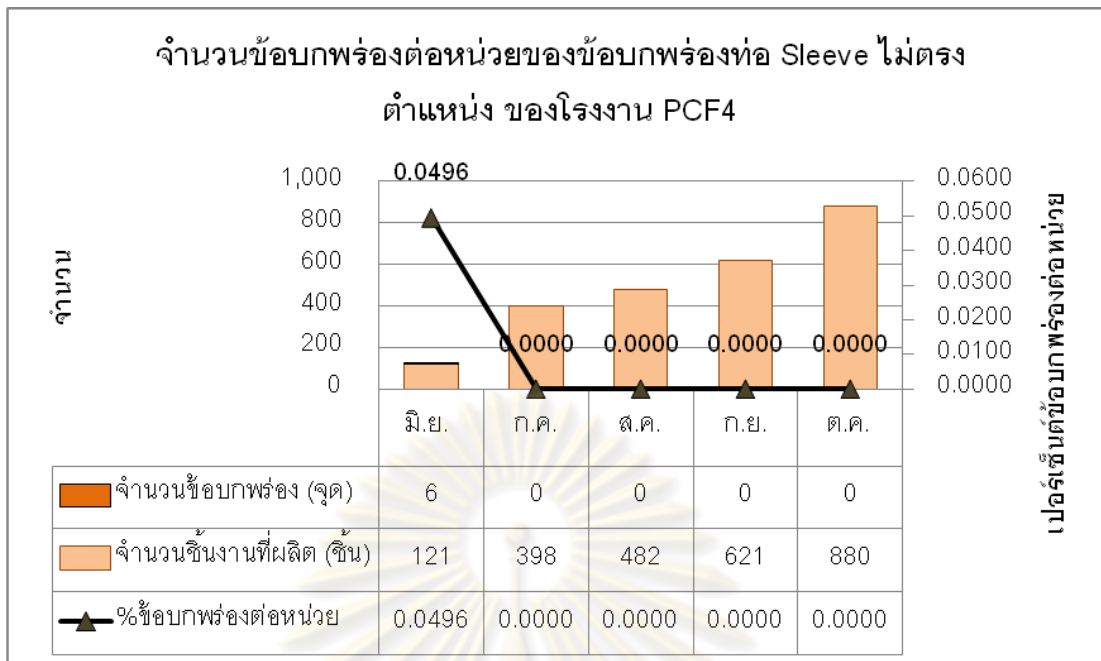
การวัดจำนวนข้อบกพร่องต่อหน่วยของข้อบกพร่องท่อ Sleeve ไม่ตรงตำแหน่งของโรงงาน PCF4 โดยพิจารณาจากจำนวนข้อบกพร่อง เทียบกับจำนวนชิ้นงานที่ผลิต ดังแสดงในกราฟรูปที่ 4.35 จำนวนข้อบกพร่องต่อหน่วยของข้อบกพร่องท่อ Sleeve ไม่ตรงตำแหน่งตั้งแต่เดือนมิถุนายน ถึงเดือนตุลาคม พ.ศ. 2553 พบว่า ใน เดือนมิถุนายน มีจำนวนข้อบกพร่องต่อหน่วย คิดเป็น 0.0496 และตั้งแต่เดือน กรกฎาคม ถึง ตุลาคม พ.ศ. 2553 ไม่เกิดข้อบกพร่องนี้ในโรงงาน PCF4 แม้ว่าจำนวนชิ้นงานที่ผลิตมีจำนวนมากขึ้นเรื่อยๆก็ตาม

รูปที่ 4.35 กราฟแสดงข้อบกพร่องต่อหน่วยของข้อบกพร่องท่อ Sleeve ไม่ตรงตำแหน่งของโรงงาน PCF4 ตั้งแต่เดือนมิถุนายน ถึงเดือนตุลาคม พ.ศ. 2553

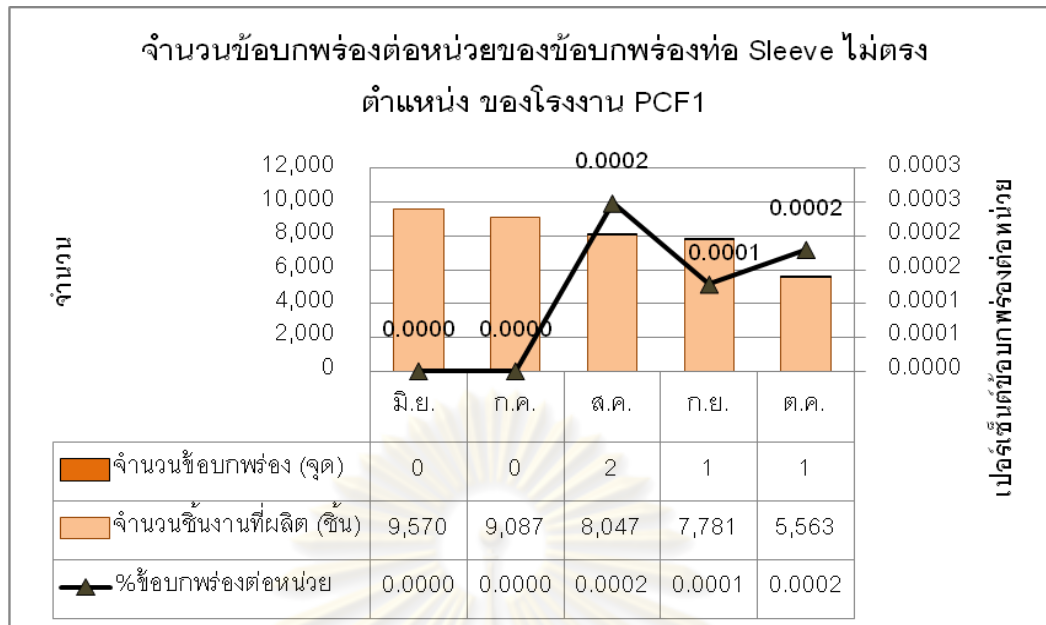
การวัดจำนวนข้อบกพร่องต่อหน่วยของข้อบกพร่องท่อ Sleeve ไม่ตรงตำแหน่งของโรงงาน PCF1 โดยพิจารณาจากจำนวนข้อบกพร่อง เทียบกับจำนวนชิ้นงานที่ผลิต ดังแสดงในกราฟรูปที่ 4.36 จำนวนข้อบกพร่องต่อหน่วยของข้อบกพร่องท่อ Sleeve ไม่ตรงตำแหน่งตั้งแต่เดือนมิถุนายน ถึงเดือนตุลาคม พ.ศ. 2553 พบว่า ในเดือน มิถุนายน ถึง กรกฎาคม พ.ศ. 2553 ไม่เกิดข้อบกพร่อง ท่อ Sleeve ไม่ตรงตำแหน่ง และในเดือนสิงหาคม พ.ศ. 2553 มีแนวโน้มเพิ่มขึ้น คิดเป็น 0.0002 และมีแนวโน้มลดลงในเดือนกันยายน พ.ศ. 2553 เป็น 0.0001 แต่ในเดือนตุลาคม พ.ศ. 2553 มีจำนวนข้อบกพร่องต่อหน่วยเพิ่มขึ้น คิดเป็น 0.0002

รูปที่ 4.36 กราฟแสดงข้อบกพร่องต่อหน่วยของข้อบกพร่องท่อ Sleeve ไม่ตรงตำแหน่งของโรงงาน PCF1 ตั้งแต่เดือนมิถุนายน ถึงเดือนตุลาคม พ.ศ. 2553

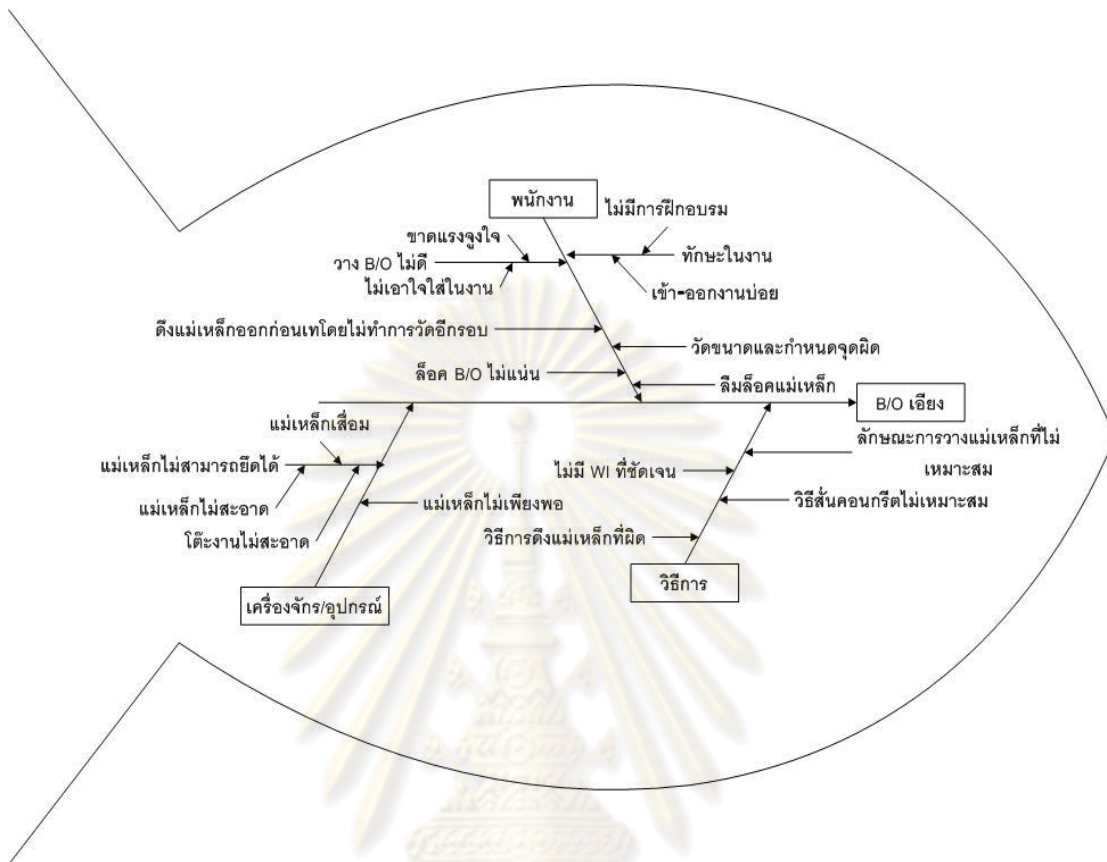
รูปที่ 5.1 แผนภาพแสดงเหตุแลผลแหล่งกำเนิดและสาเหตุทั้งหมดที่ส่งผลให้เกิดข้อบกพร่อง B/O เชียง

ซึ่งผลจากการระดมสมองที่นำแสดงไว้ในแผนภาพแสดงเหตุและผลในรูปที่ 5.1 มีรายละเอียด ดังนี้

ในกระบวนการวิเคราะห์หาสาเหตุนี้ ได้ทำการประยุกต์ใช้เครื่องมือคุณภาพที่เรียกว่าแผนภาพแสดงเหตุและผล (Cause and Effect Diagram) โดยทีมปรับปรุงคุณภาพที่ตั้งขึ้น จะร่วมกันระดมสมอง (Brain Storming) เพื่อค้นหาสาเหตุที่เป็นไปได้ทั้งหมดของปัญหาข้อบกพร่องทั้ง 7 ข้อบกพร่อง และนำไปแสดงออกมาเป็นแผนภาพแสดงเหตุและผล หรือที่เรียกว่าแผนภาพก้างปลา ซึ่งจะแสดงข้อมูลของแหล่งกำเนิดสาเหตุของปัญหา และสาเหตุต่างๆที่เป็นไปได้ที่จะส่งผลต่อปัญหา ดังรูปที่ 5.1 ถึง 5.7

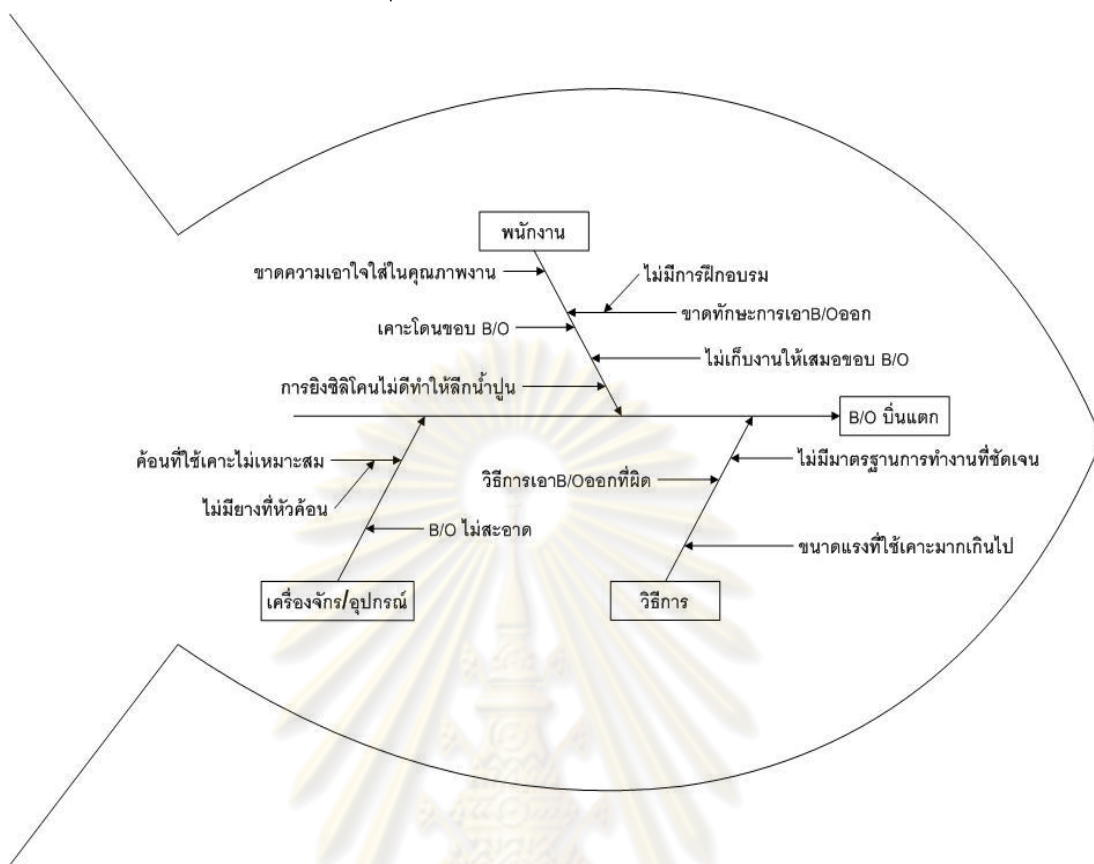
รูปที่ 5.2 แผนภาพแสดงเหตุและผลแหล่งกำเนิดและสาเหตุทั้งหมดที่ส่งผลให้เกิดข้อบกพร่อง B/O บิ่นแตก

ซึ่งผลจากการระดมสมองที่นำแสดงไว้ในแผนภาพแสดงเหตุและผลในรูปที่ 5.2 มีรายละเอียด ดังนี้

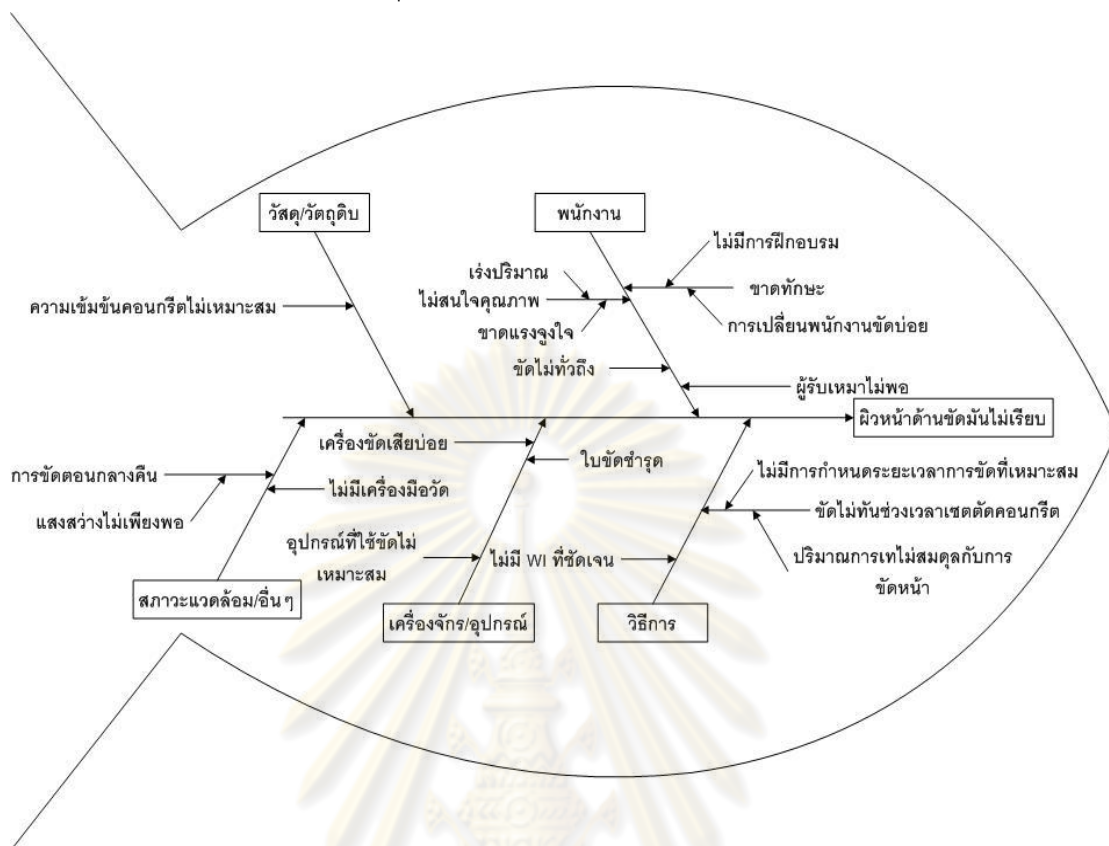
รูปที่ 5.3 แผนภาพแสดงเหตุและผลแหล่งกำเนิดและสาเหตุทั้งหมดที่ส่งผลให้เกิดข้อบกพร่อง ผิวหน้าด้านขัดมันไม่เรียบ

ซึ่งผลจากการระดมสมองที่นำแสดงไว้ในแผนภาพแสดงเหตุและผลในรูปที่ 5.3 มีรายละเอียด ดังนี้

- การขัดหน้าในตอนกลางคืน ก็ส่งผลต่อความเรียบของผิวหน้าคอนกรีตเช่นกัน เนื่องจาก แสงสว่างที่ไม่เพียงพอ ทำให้ความเรียบของผิวหน้าที่ต้องใช้สายตาและแสงที่กระทบกับผิวเป็นตัววัดนั้นไม่มีความชัดเจน พนักงานไม่สามารถมองเห็นได้อย่างชัดเจนและทั่วถึงว่าส่วนใดที่เรียบแล้วส่วนใดยังไม่เรียบ ส่งผลให้ผิวหน้าคอนกรีตที่ได้ไม่มีความเรียบตามที่ควรจะเป็น

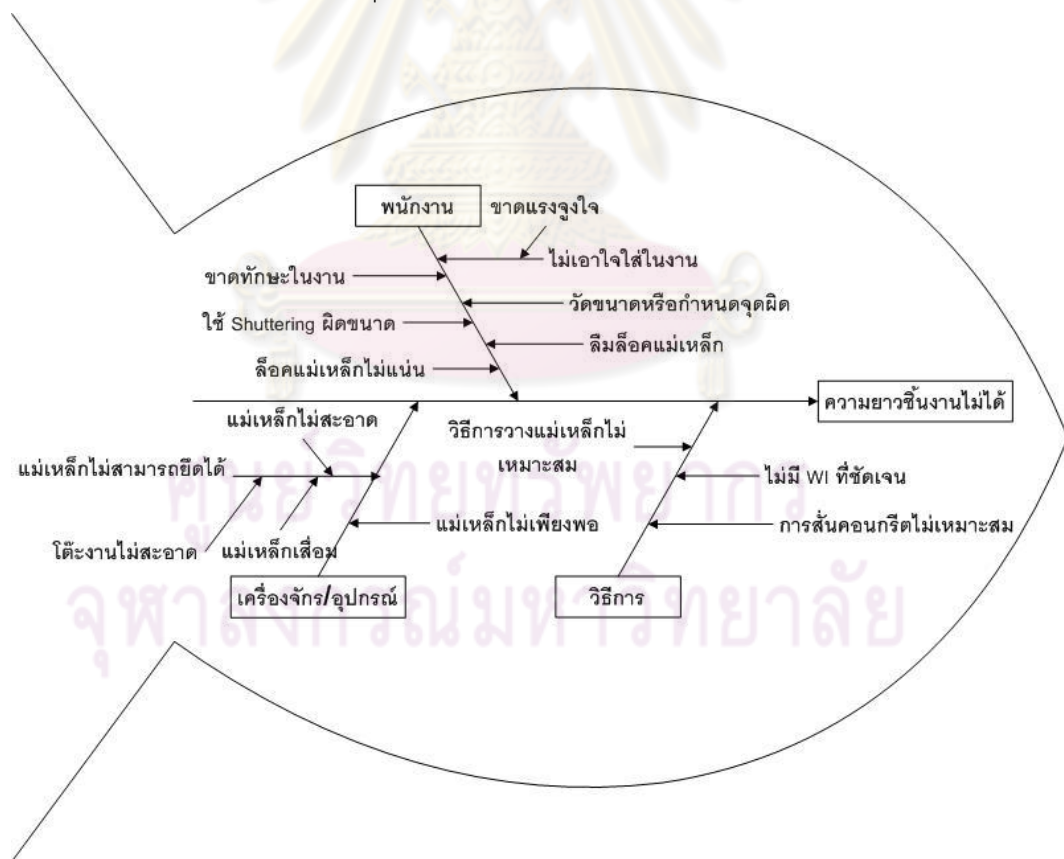
รูปที่ 5.4 แผนภาพแสดงเหตุและผลแหล่งกำเนิดและสาเหตุทั้งหมดที่ส่งผลให้เกิดข้อบกพร่อง ความยาวชิ้นงานไม่ได้ขนาด

ซึ่งผลจากการระดมสมองที่นำเสนอไว้ในแผนภาพแสดงเหตุและผลในรูปที่ 5.4 มีรายละเอียด ดังนี้

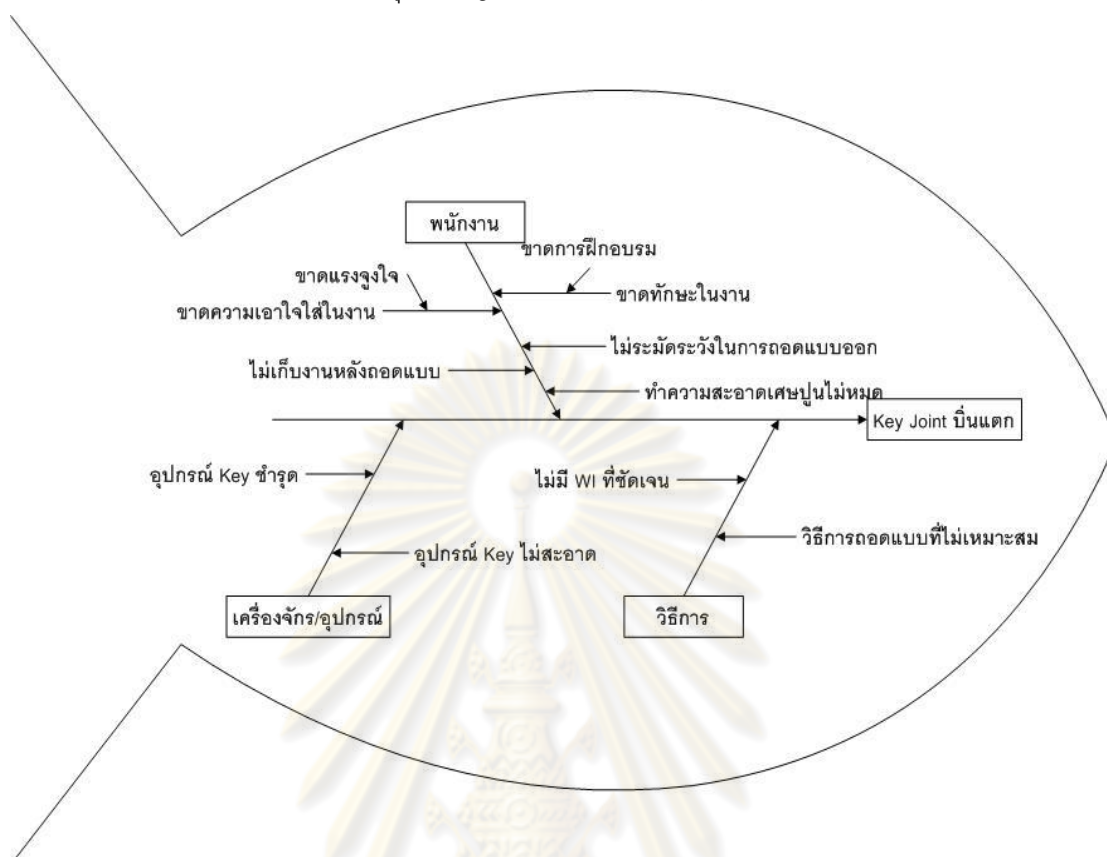
รูปที่ 5.5 แผนภาพแสดงเหตุและผลแหล่งกำเนิดและสาเหตุทั้งหมดที่ส่งผลให้เกิดข้อบกพร่อง Key Joint บิ่นแตก

ซึ่งผลจากการระดมสมองที่นำแสดงไว้ในแผนภาพแสดงเหตุและผลในรูปที่ 5.5 มีรายละเอียด ดังนี้

- อุปกรณ์ Key ที่ไม่สะอาด ก็อาจส่งผลให้เมื่อหล่อแบบแล้ว บริเวณร่อง Key Joint เกิดรอยขรุขระ ตามแบบ Key ที่ไม่สะอาด
- อุปกรณ์ Key ที่ชำรุด ในบางตำแหน่ง เนื่องจากการใช้มาเป็นเวลานาน ทำให้ชิ้นงานที่หล่อออกมา มีร่องรอยไม่เรียบ เกิดลักษณะคล้ายการบิ่นแตกบริเวณร่อง Key Joint

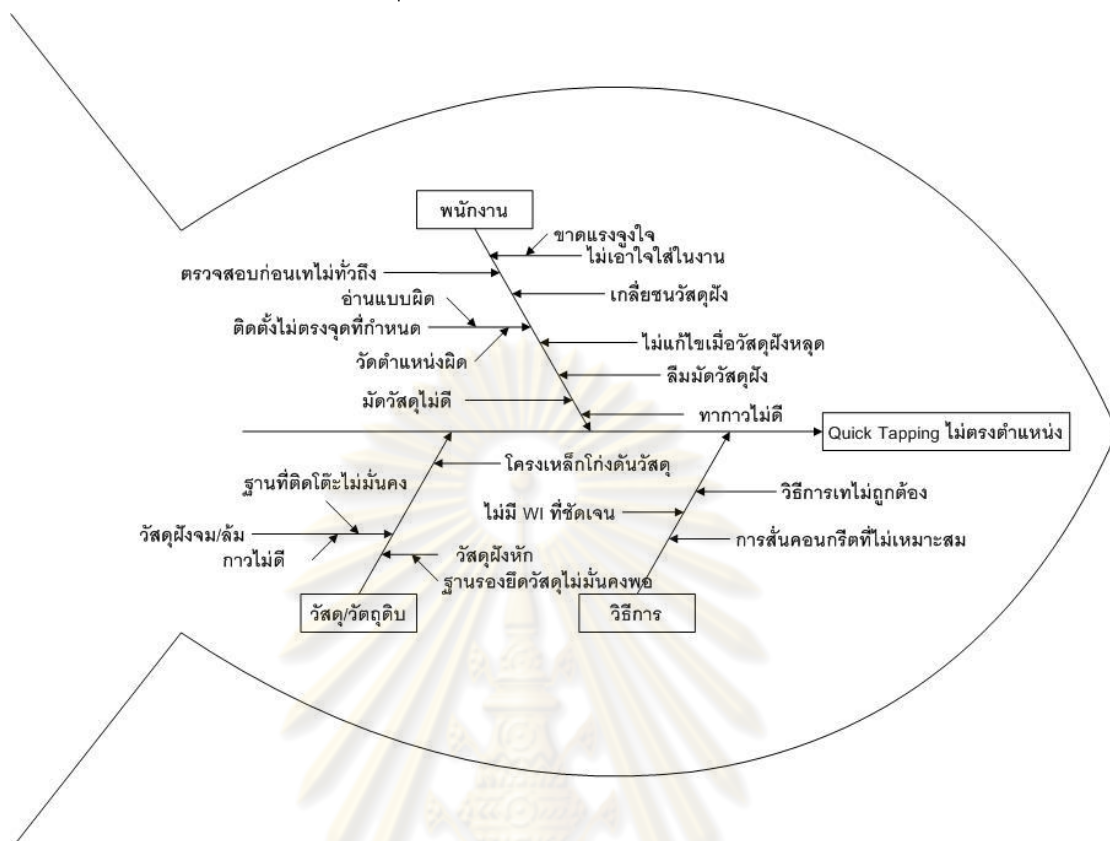
รูปที่ 5.6 แผนภาพแสดงเหตุและผลแหล่งกำเนิดและสาเหตุทั้งหมดที่ส่งผลให้เกิดข้อบกพร่อง

Quick Tapping ไม่ตรงตำแหน่ง

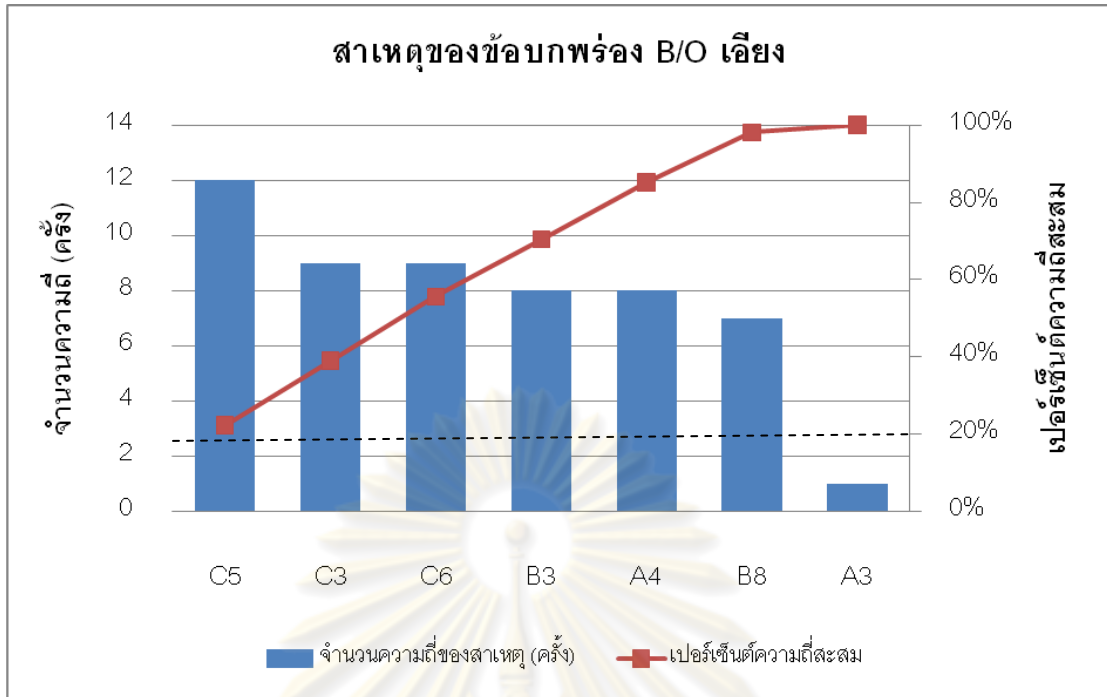
จากตารางที่ 5.2 แสดงสาเหตุและความถี่ในการเกิดสาเหตุของข้อบกพร่อง Block Out เอียง และเมื่อทำการลงความเห็น เพื่อคัดเลือกสาเหตุหลักที่ส่งผลต่อข้อบกพร่อง Block Out เอียง พบว่าทุกสาเหตุเป็นสาเหตุหลักมีการเกิดขึ้นเป็นประจำ (Common Causes) ยกเว้นการดึงแม่เหล็กออกก่อนสั่นคอนกรีตโดยไม่ทำการวัดอีกรอบ ซึ่งเป็นสาเหตุที่เกิดขึ้นน้อยมาก หรือแทบจะเป็นไปไม่ได้ที่จะเกิดขึ้นเลย ดังแสดงในแผนภาพพาเรโต รูปที่ 5.9

รูปที่ 5.9 แผนภาพพาเรโตแสดงสาเหตุต่างๆของข้อบกพร่อง Block Out เชียง

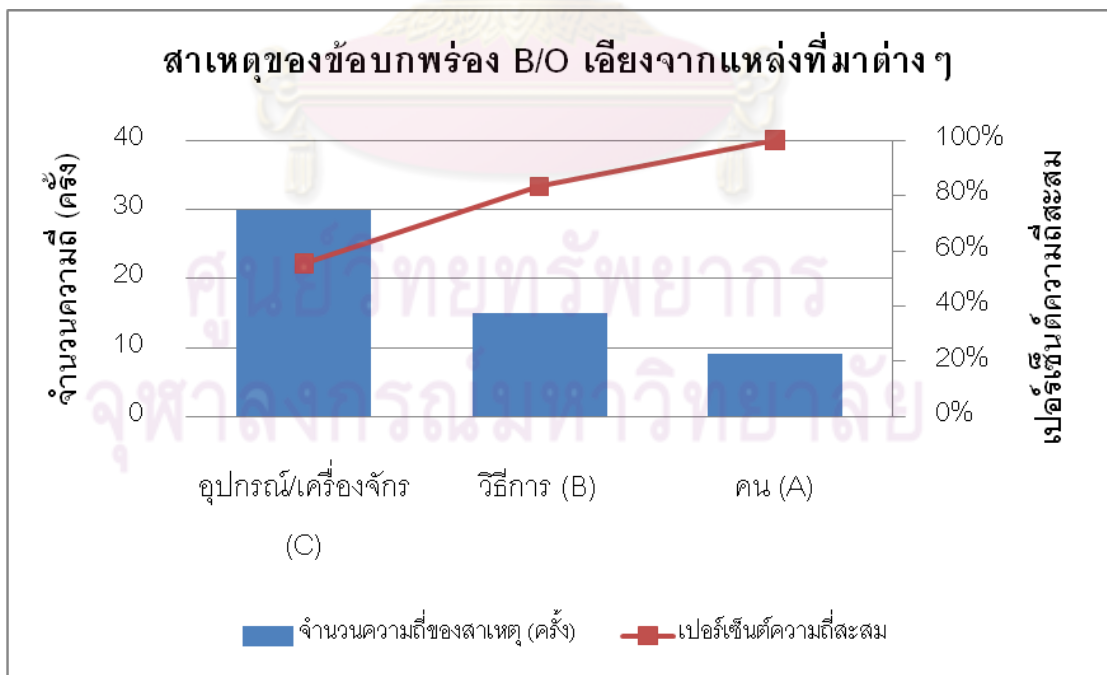
และจากรูปที่ 5.10 พบว่าสาเหตุส่วนใหญ่เกิดจากอุปกรณ์หรือเครื่องจักร คิดเป็น 56 เปอร์เซ็นต์ รองลงมา คือ สาเหตุจากคน คิดเป็น 28 เปอร์เซ็นต์ สุดท้าย สาเหตุเกิดจากวิธีการ คิดเป็น 17 เปอร์เซ็นต์

รูปที่ 5.10 แหล่งที่มาต่างๆของสาเหตุที่ส่งผลต่อข้อบกพร่อง Block Out เชียง

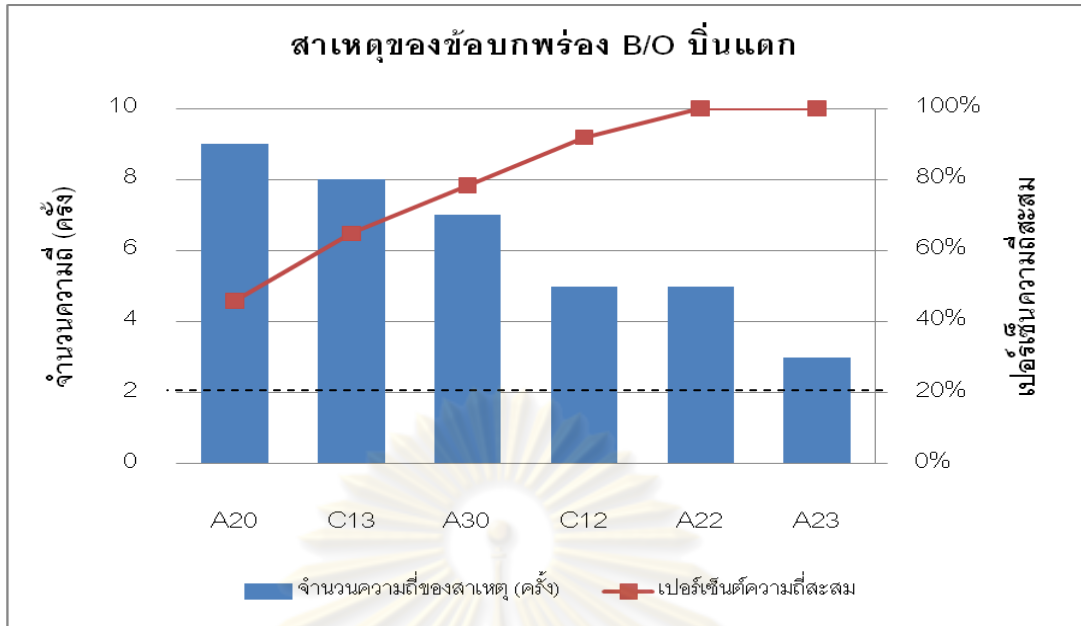
จากตารางที่ 5.3 แสดงสาเหตุและความถี่ในการเกิดสาเหตุของข้อบกพร่อง Block Out บิ่นแตก และเมื่อทำการลงความเห็น เพื่อคัดเลือกสาเหตุหลักที่ส่งผลต่อข้อบกพร่อง Block Out บิ่นแตก พบว่าทุกสาเหตุเป็นสาเหตุหลักมีการเกิดขึ้นเป็นประจำ (Common Causes) ดังแสดงในแผนภาพพาเรโต รูปที่ 5.11

รูปที่ 5.11 แผนภาพพาเรโตแสดงสาเหตุต่างๆของข้อบกพร่อง Block Out บินแตก

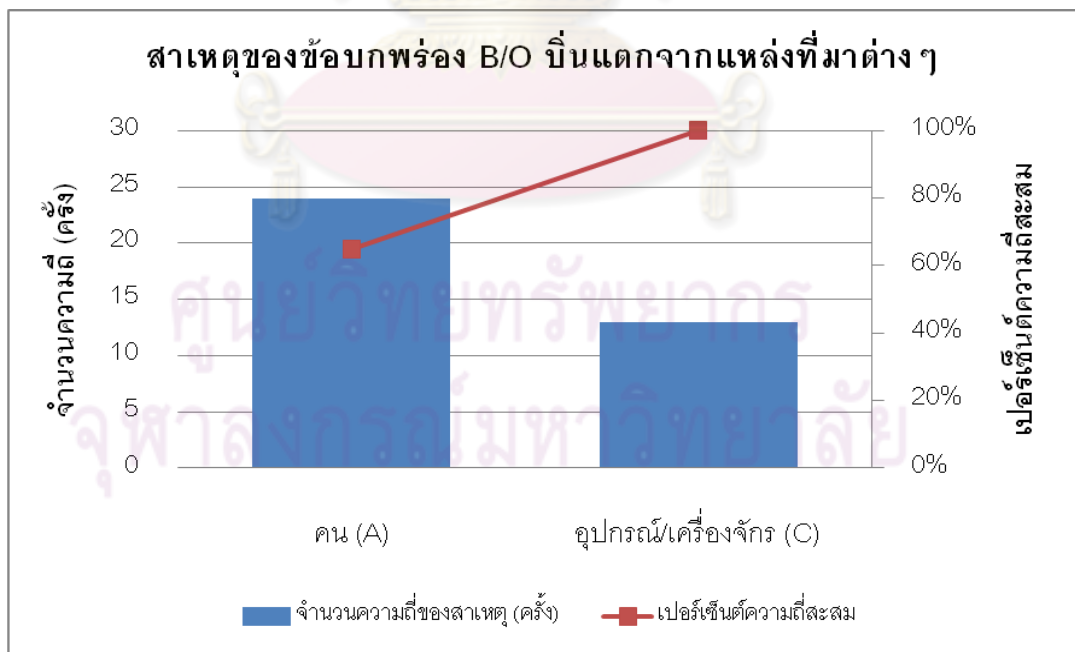
และจากรูปที่ 5.12 พบว่าสาเหตุส่วนใหญ่เกิดจาก 2 แหล่งที่มา อันดับแรก คือ เกิดจาก คน คิดเป็น 65 เปอร์เซ็นต์ และรองลงมา คือ สาเหตุจากอุปกรณ์หรือเครื่องจักร คิดเป็น 35 เปอร์เซ็นต์

รูปที่ 5.12 แหล่งที่มาต่างๆของสาเหตุที่ส่งผลต่อข้อบกพร่อง Block Out บินแตก

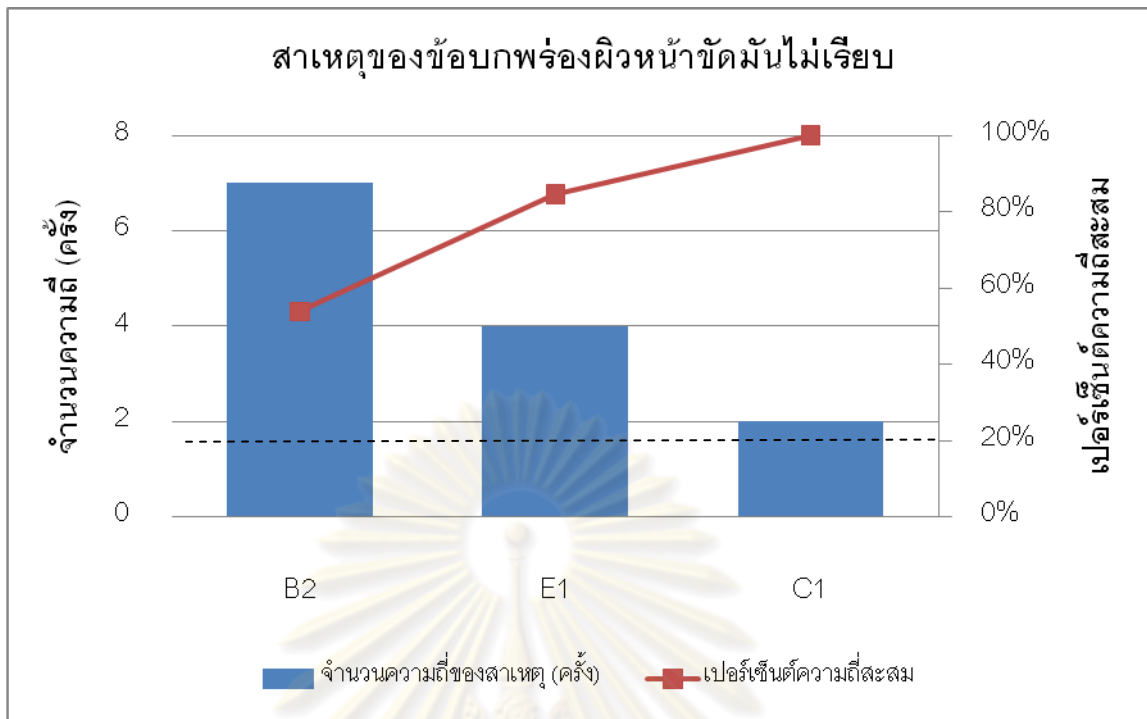
จากตารางที่ 5.4 แสดงสาเหตุและความถี่ในการเกิดสาเหตุของข้อบกพร่องผิวหน้าด้านขัดมันไม่เรียบ และเมื่อทำการลงความเห็น เพื่อคัดเลือกสาเหตุหลักที่ส่งผลต่อข้อบกพร่องผิวหน้าด้านขัดมันไม่เรียบพบว่าทุกสาเหตุเป็นสาเหตุหลักที่มีการเกิดขึ้นเป็นประจำ (Common Causes) ดังแสดงในแผนภาพพาเรโต รูปที่ 5.13

รูปที่ 5.13 แผนภาพพารेटโตแสดงสาเหตุต่างๆของข้อบกพร่องผิวหน้าขัดมันไม่เรียบ

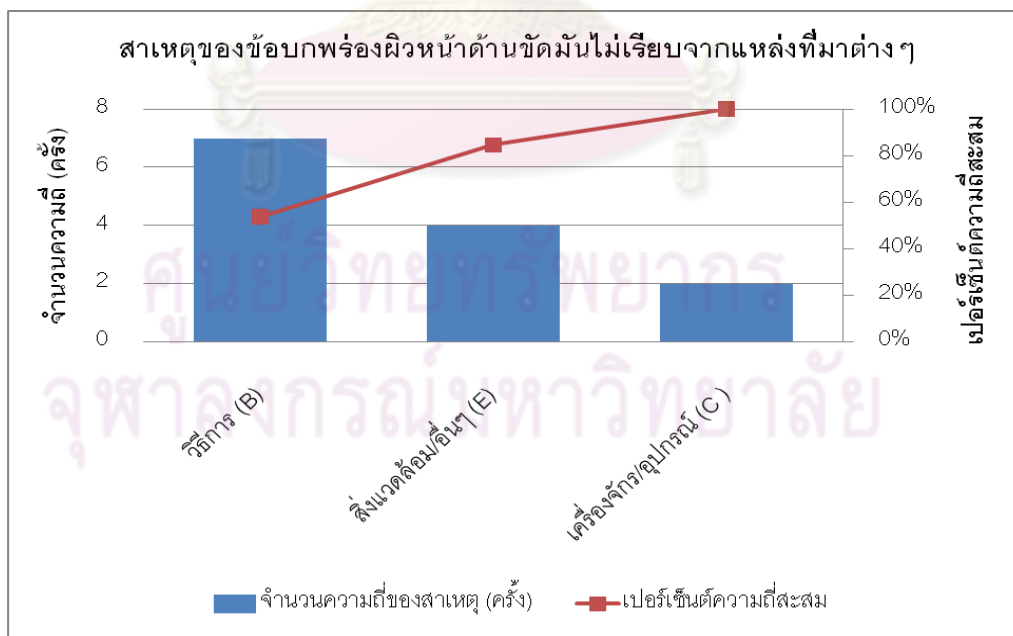
และจากรูปที่ 5.14 พบว่าสาเหตุส่วนใหญ่เกิดจาก 3 แหล่งที่มา เกิดจากวิธีการทำงานมีมากที่สุด คิดเป็น 54 เปอร์เซ็นต์ รองลงมา คือ สิ่งแวดล้อมและอื่นๆ คิดเป็น 31 เปอร์เซ็นต์ และสุดท้าย คือ สาเหตุจากอุปกรณ์และเครื่องจักร คิดเป็น 15 เปอร์เซ็นต์

รูปที่ 5.14 แหล่งที่มาต่างๆของสาเหตุที่ส่งผลต่อข้อบกพร่องผิวหน้าด้านขัดมันไม่เรียบ

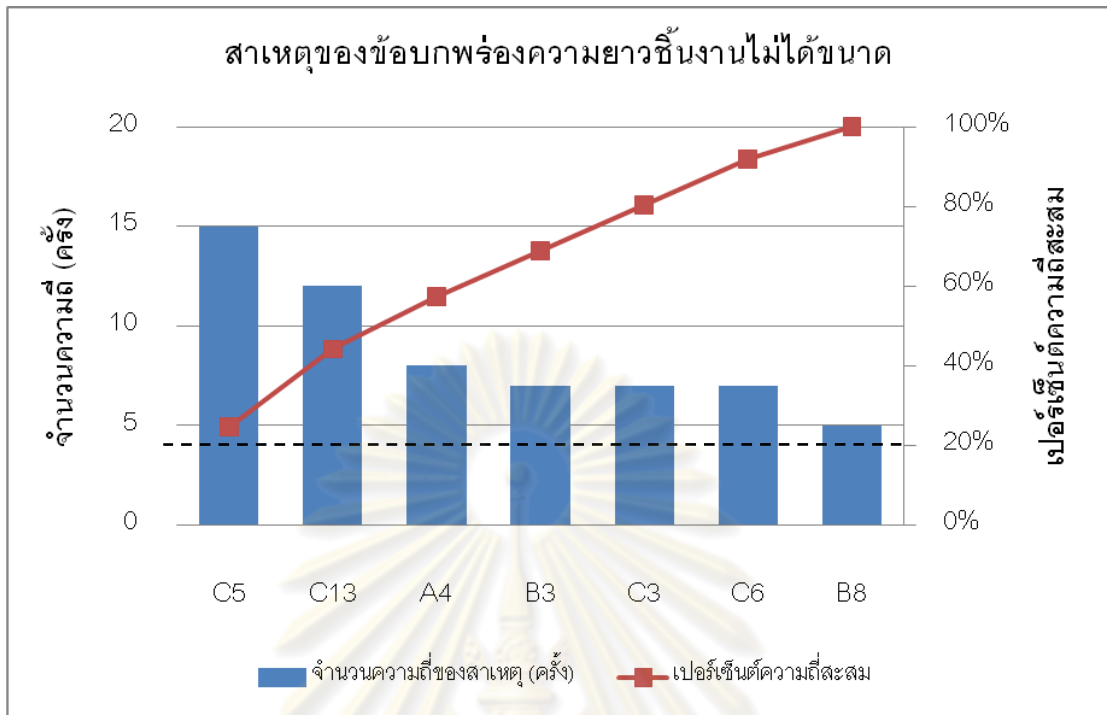
จากตารางที่ 5.5 แสดงสาเหตุและความถี่ในการเกิดสาเหตุของข้อบกพร่องความยาวชิ้นงานไม่ได้ขนาด และเมื่อทำการลงความเห็น เพื่อคัดเลือกสาเหตุหลักที่ส่งผลต่อข้อบกพร่องความยาวชิ้นงานไม่ได้ขนาดว่า ทุกสาเหตุเป็นสาเหตุหลักก็มีการเกิดขึ้นเป็นประจำ (Common Causes) ดังแสดงในแผนภาพพาเรโต รูปที่ 5.15

รูปที่ 5.15 แผนภาพพาเรโตแสดงสาเหตุต่างๆของข้อบกพร่องความยาวชิ้นงานไม่ได้ขนาด

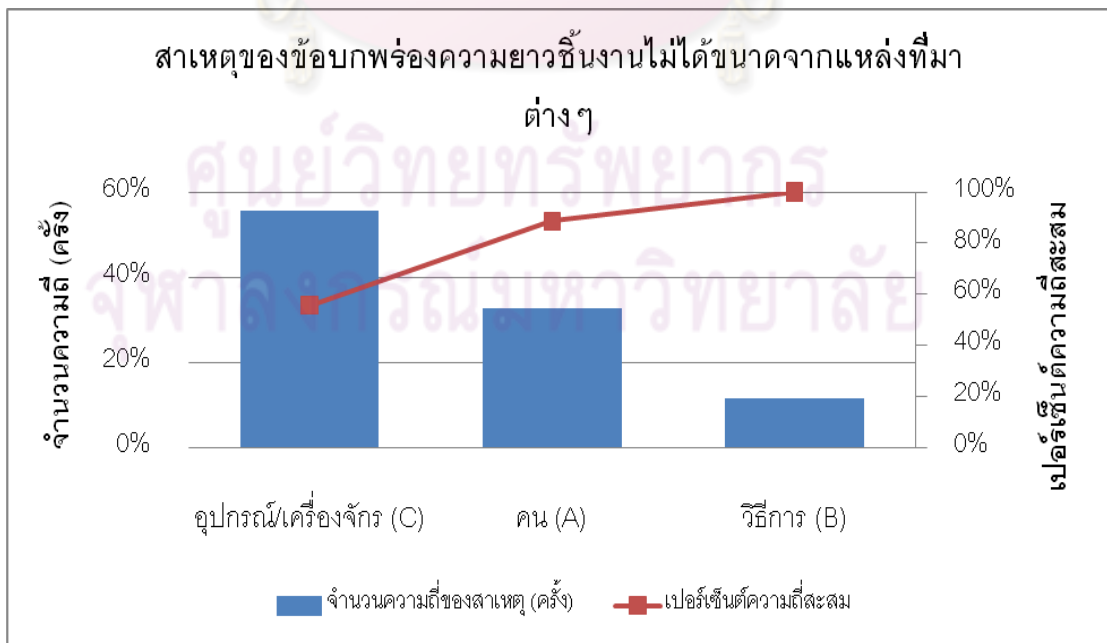
และจากรูปที่ 5.16 พบว่าสาเหตุส่วนใหญ่เกิดจากอุปกรณ์หรือเครื่องจักร คิดเป็น 56 เปอร์เซ็นต์ รองลงมา คือ สาเหตุจากคน คิดเป็น 33 เปอร์เซ็นต์ สุดท้าย สาเหตุเกิดจากวิธีการ คิดเป็น 11 เปอร์เซ็นต์

รูปที่ 5.16 แหล่งที่มาต่างๆของสาเหตุที่ส่งผลต่อข้อบกพร่องความยาวชิ้นงานไม่ได้ขนาด
