การลดข้อบกพร่องในการผลิตแผ่นคอนกรีตสำเร็จรูป

วิทยานิพนธ์นี้เป็นส่วนหนึ่งของการศึกษาตามหลักสูตรปริญญาวิศวกรรมศาสตรมหาบัณฑิต

DEFECT REDUCTION IN PRECAST CONCRETE PRODUCTION

The purpose of this study is to analyze the root causes and reduce defects in precast concrete production by using quality tools and techniques including Brainstorming, Graph, Pareto chart, Cause and effect diagram, Tree diagram, FMEA and Control chart that following DMAIC of Six Sigma methodology.

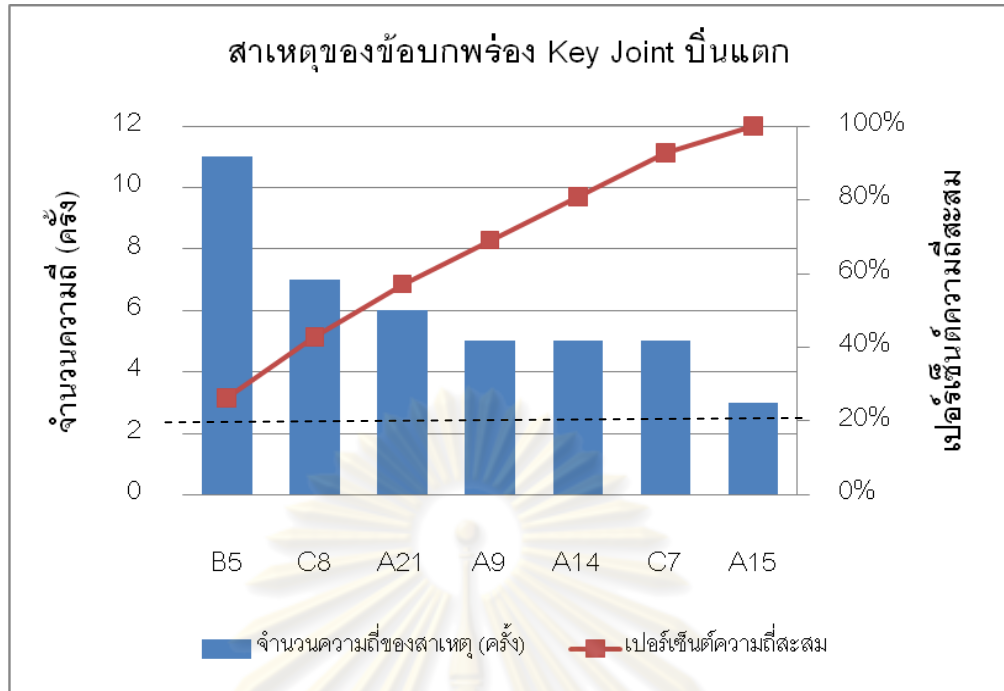
จากตารางที่ 5.6 แสดงสาเหตุและความถี่ในการเกิดสาเหตุของข้อบกพร่อง Key Joint บิ่นแตก และเมื่อทำการลงความเห็น เพื่อคัดเลือกสาเหตุหลักที่ส่งผลต่อข้อบกพร่อง Key Joint บิ่นแตกว่า ทุกสาเหตุเป็นสาเหตุหลักก็มีการเกิดขึ้นเป็นประจำ (Common Causes) ดังแสดงในแผนภาพพาเรโต รูปที่ 5.17

รูปที่ 5.17 แผนภาพพาเรโตแสดงสาเหตุต่างๆของข้อบกพร่อง Key Joint บิ่นแตก

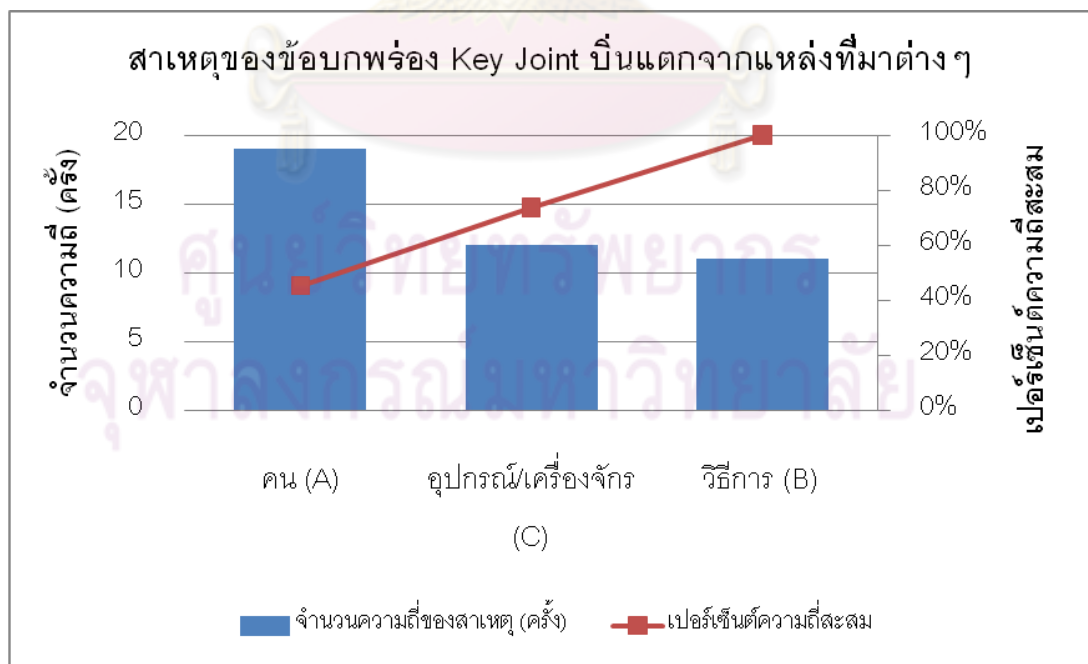
และจากรูปที่ 5.18 พบว่าสาเหตุส่วนใหญ่เกิดจากคน คิดเป็น 45 เปอร์เซ็นต์ รองลงมา คือสาเหตุเกิดจากอุปกรณ์หรือเครื่องจักร คิดเป็น 29 เปอร์เซ็นต์ และสุดท้าย สาเหตุจากวิธีการ คิดเป็น 26 เปอร์เซ็นต์

รูปที่ 5.18 แหล่งที่มาต่างๆของสาเหตุที่ส่งผลต่อข้อบกพร่อง Key Joint บิ่นแตก

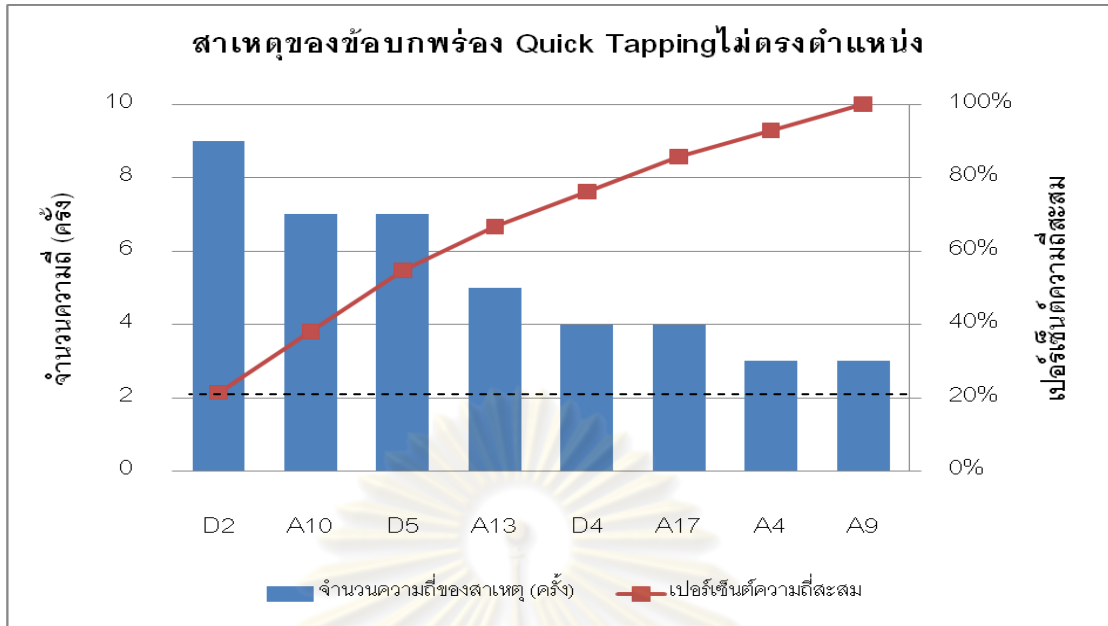
จากตารางที่ 5.7 แสดงสาเหตุและความถี่ในการเกิดสาเหตุของข้อบกพร่อง Quick Tapping ไม่ตรงตำแหน่ง และเมื่อทำการลงความเห็น เพื่อคัดเลือกสาเหตุหลักที่ส่งผลกระทบต่อข้อบกพร่อง Quick Tapping ไม่ตรงตำแหน่งว่า ทุกสาเหตุเป็นสาเหตุหลักมีการเกิดขึ้นเป็นประจำ (Common Causes) ยกเว้น สาเหตุจากโครงเหล็กโก่งดันวัสดุนั้น เกิดขึ้นน้อยมาก ทีมงานจึงเห็นว่าสาเหตุนี้ไม่ใช่สาเหตุหลักของข้อบกพร่อง ดังแสดงในแผนภาพพาเรโต รูปที่ 5.19

รูปที่ 5.19 แผนภาพพาเรโตแสดงสาเหตุต่างๆของข้อบกพร่อง Quick Tapping ไม่ตรงตำแหน่ง

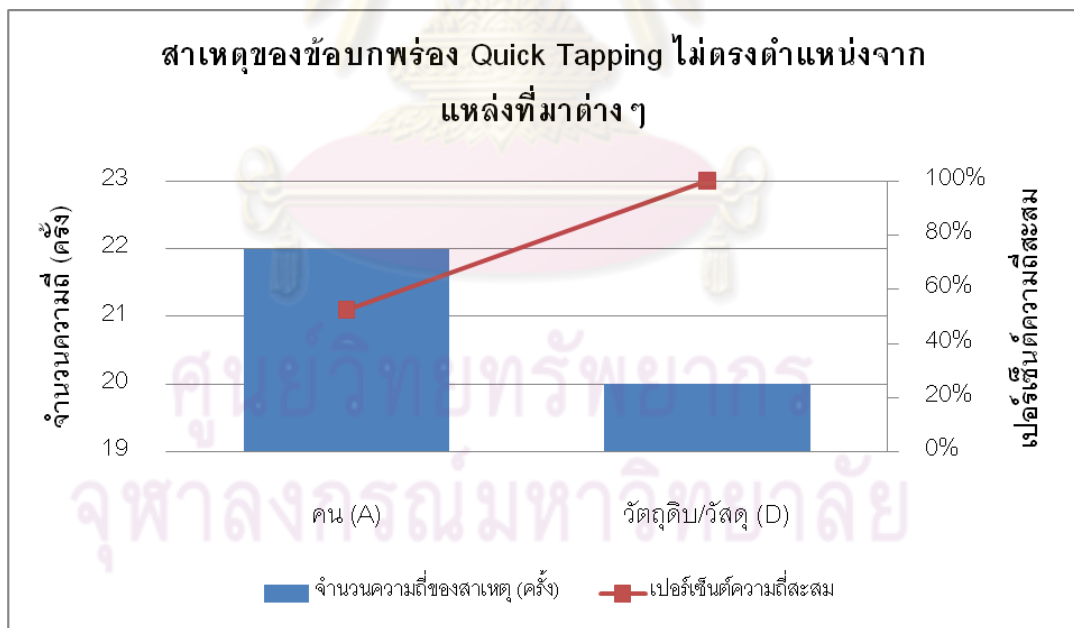
และจากรูปที่ 5.20 พบว่าสาเหตุส่วนใหญ่เกิดจาก 2 แหล่งที่มา อันดับแรก คือ เกิดจาก คน คิดเป็น 52 เปอร์เซ็นต์ และรองลงมา คือ สาเหตุจากวัตถุดิบ / วัสดุ คิดเป็น 48 เปอร์เซ็นต์

รูปที่ 5.20 แหล่งที่มาต่างๆของสาเหตุที่ส่งผลต่อข้อบกพร่อง Quick Tapping ไม่ตรงตำแหน่ง

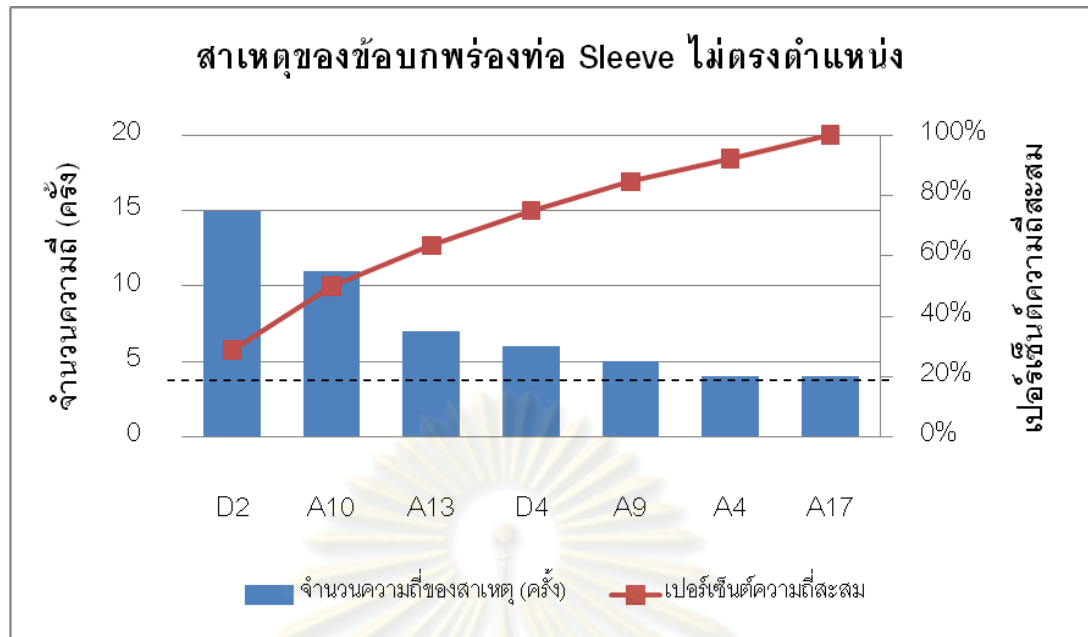
จากตารางที่ 5.8 แสดงสาเหตุและความถี่ในการเกิดสาเหตุของข้อบกพร่องท่อ Sleeve ไม่ตรงตำแหน่งและเมื่อทำการลงความเห็น เพื่อคัดเลือกสาเหตุหลักที่ส่งผลต่อข้อบกพร่องท่อ Sleeve ไม่ตรงตำแหน่ง ทุกสาเหตุเป็นสาเหตุหลักมีการเกิดขึ้นเป็นประจำ (Common Causes) ยกเว้น สาเหตุจากโครงเหล็กโก่งดันวัสดุนั้น เกิดขึ้นน้อยมาก ทีมงานจึงเห็นว่าสาเหตุนี้ไม่ใช่สาเหตุหลักของข้อบกพร่อง ดังแสดงในแผนภาพพาเรโต รูปที่ 5.21

รูปที่ 5.21 แผนภาพพาเรโตแสดงสาเหตุต่างๆของข้อบกพร่องท่อ Sleeve ไม่ตรงตำแหน่ง

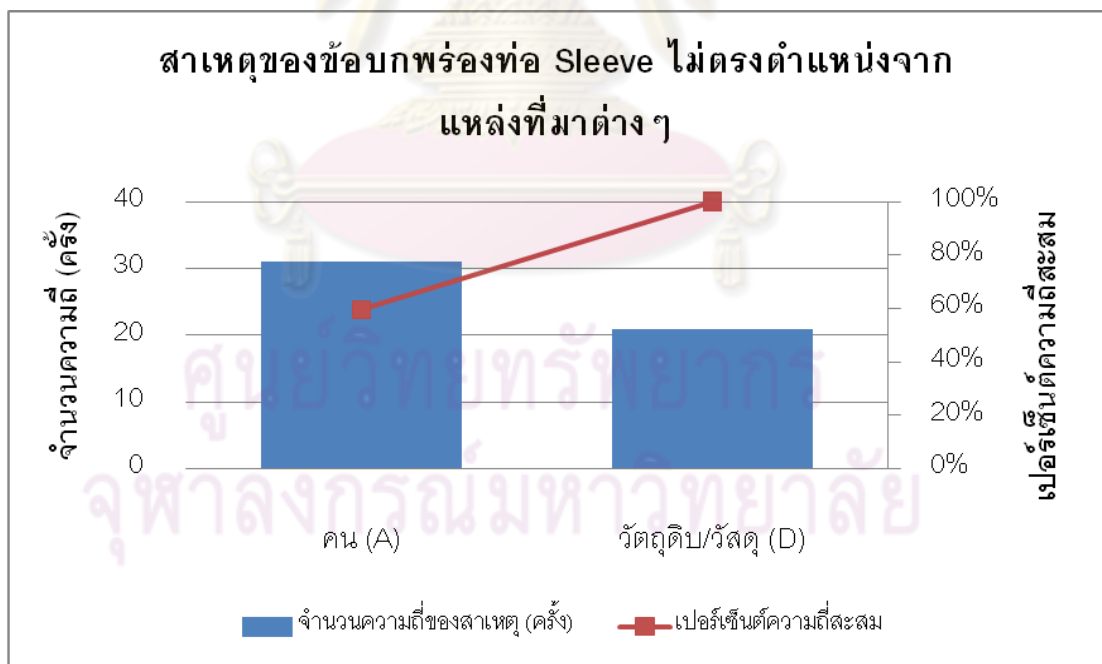
และจากรูปที่ 5.22 พบว่าสาเหตุส่วนใหญ่เกิดจาก 2 แหล่งที่มา อันดับแรก คือ เกิดจากคน คิดเป็น 60 เปอร์เซ็นต์ และรองลงมา คือ สาเหตุจากวัตถุดิบ / วัสดุ คิดเป็น 40 เปอร์เซ็นต์

รูปที่ 5.22 แหล่งที่มาต่างๆของสาเหตุที่ส่งผลต่อข้อบกพร่องท่อ Sleeve ไม่ตรงตำแหน่ง

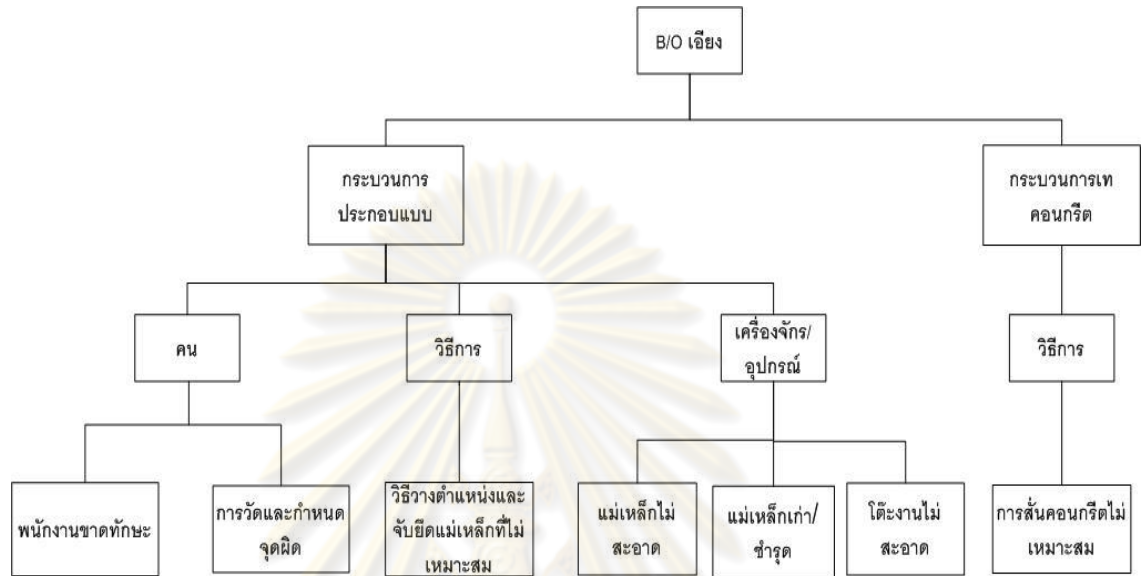
รูปที่ 5.23 สรุปสาเหตุหลักของข้อบกพร่อง Block Out เชียง

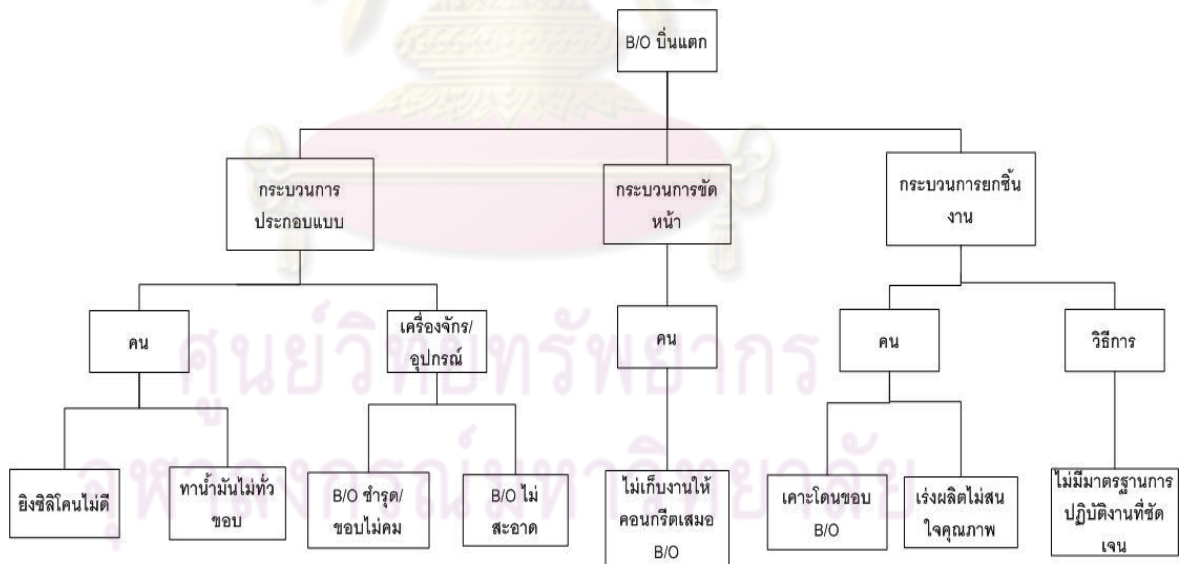
รูปที่ 5.24 สรุปสาเหตุหลักของข้อบกพร่อง Block Out บินแตง

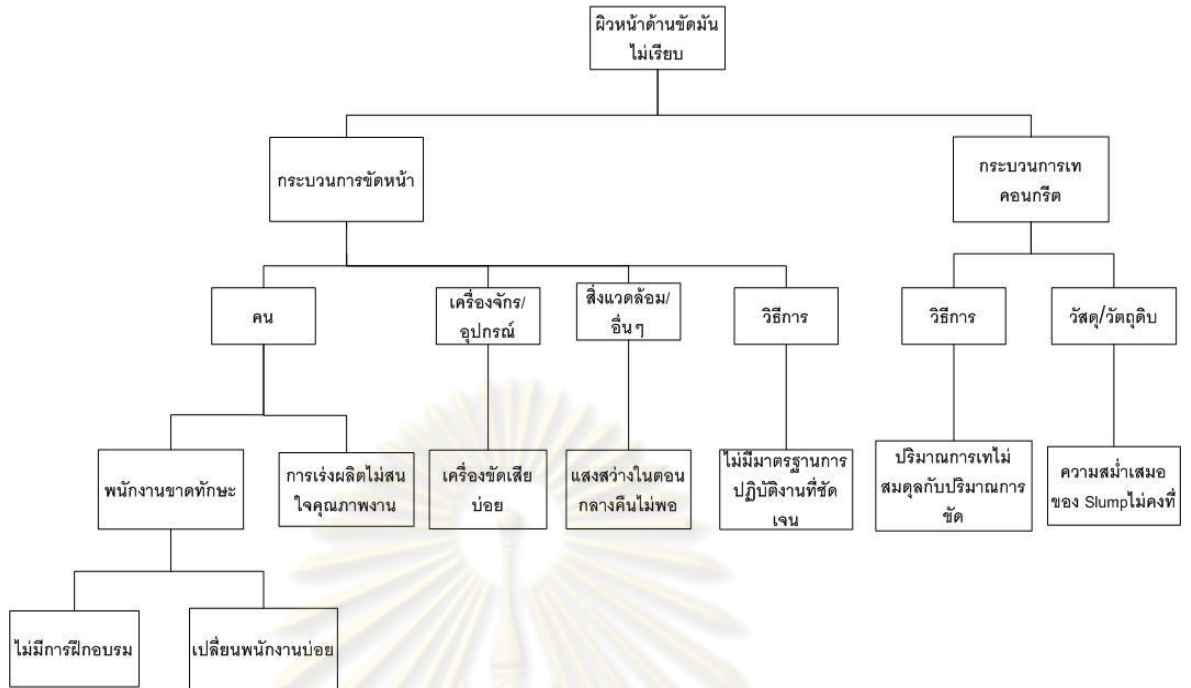
รูปที่ 5.25 สรุปสาเหตุหลักของข้อบกพร่องผิวน้ำด้านข้างนมไม่เรียบ

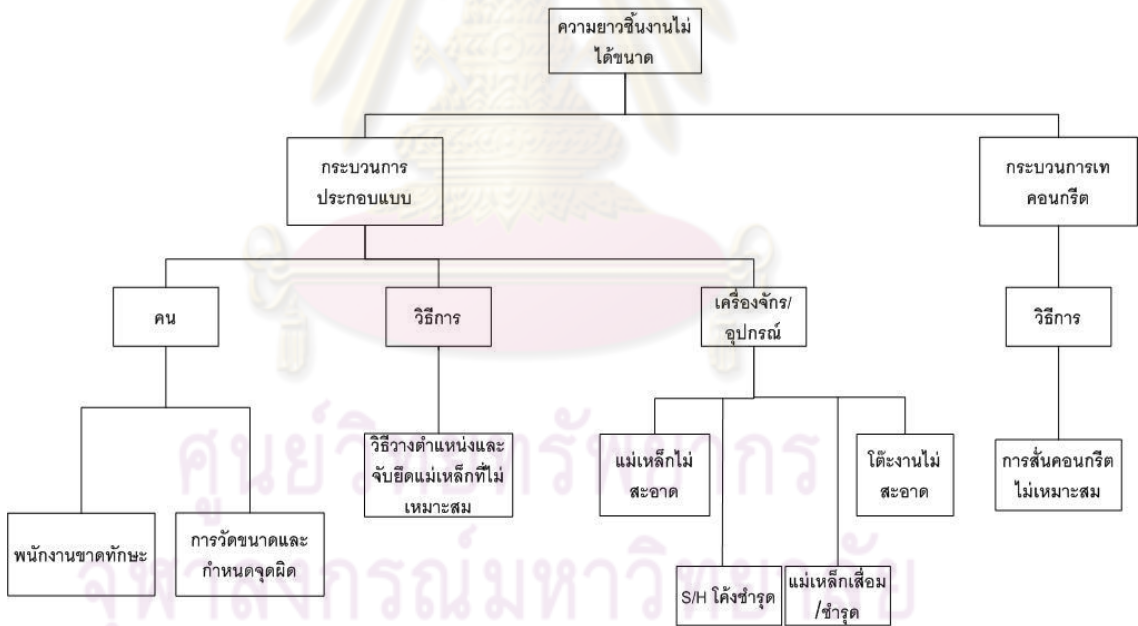
รูปที่ 5.26 สรุปสาเหตุหลักของข้อบกพร่องความยาวขึ้นงานไม่ได้ขนาด

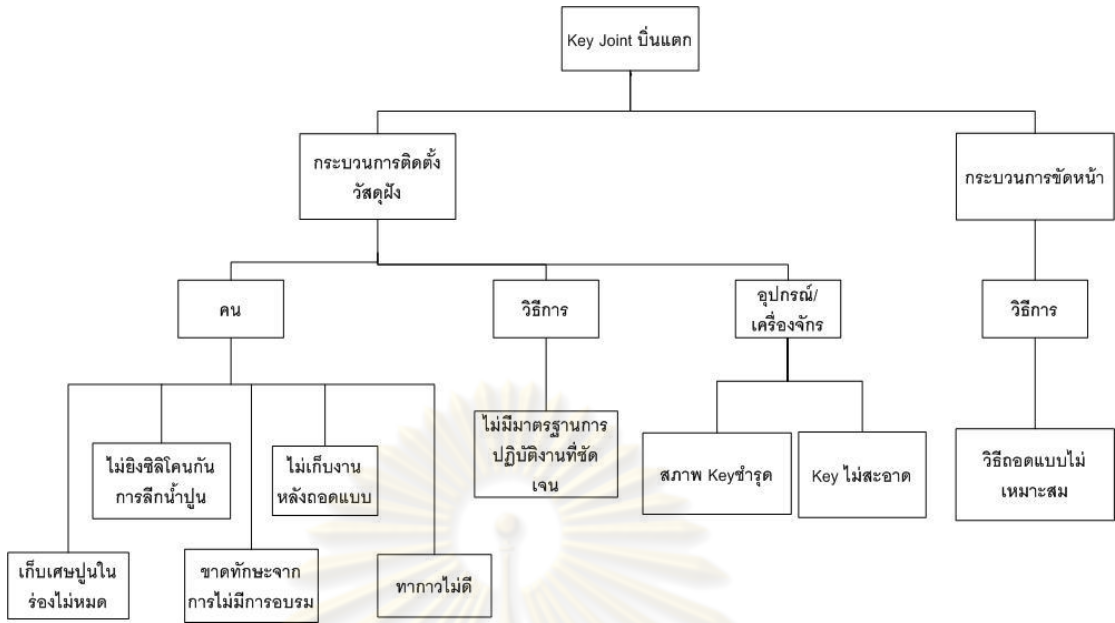
รูปที่ 5.27 สรุปสาเหตุหลักของข้อบกพร่อง Key Joint บิ่นแตก

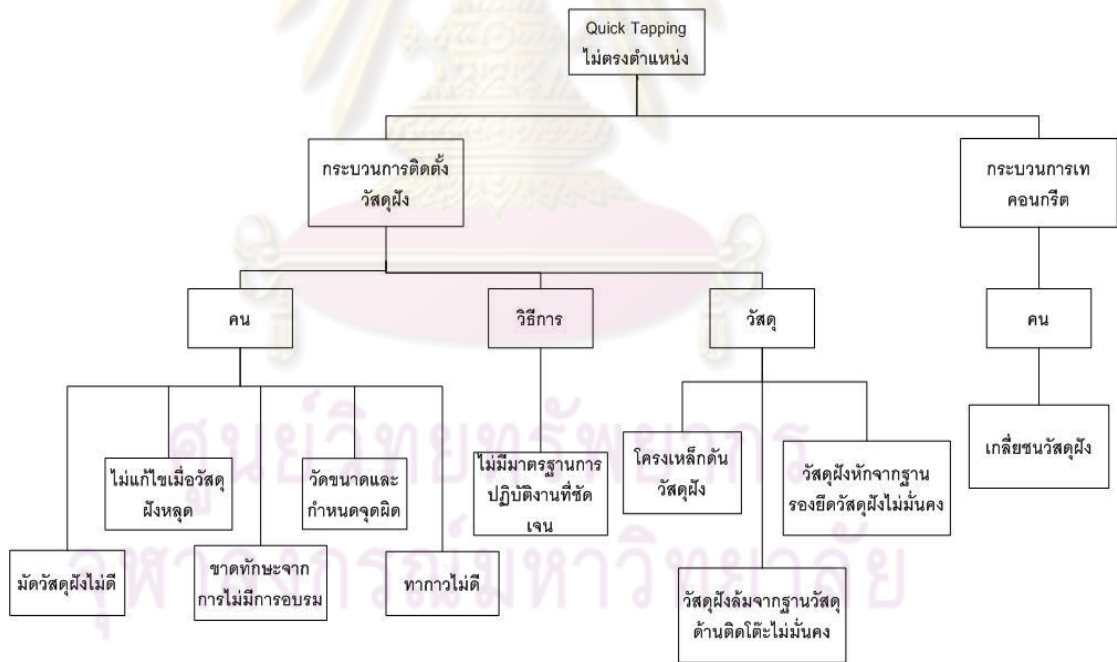
รูปที่ 5.28 สรุปสาเหตุหลักของข้อบกพร่อง Quick Tapping ไม่ตรงตำแหน่ง

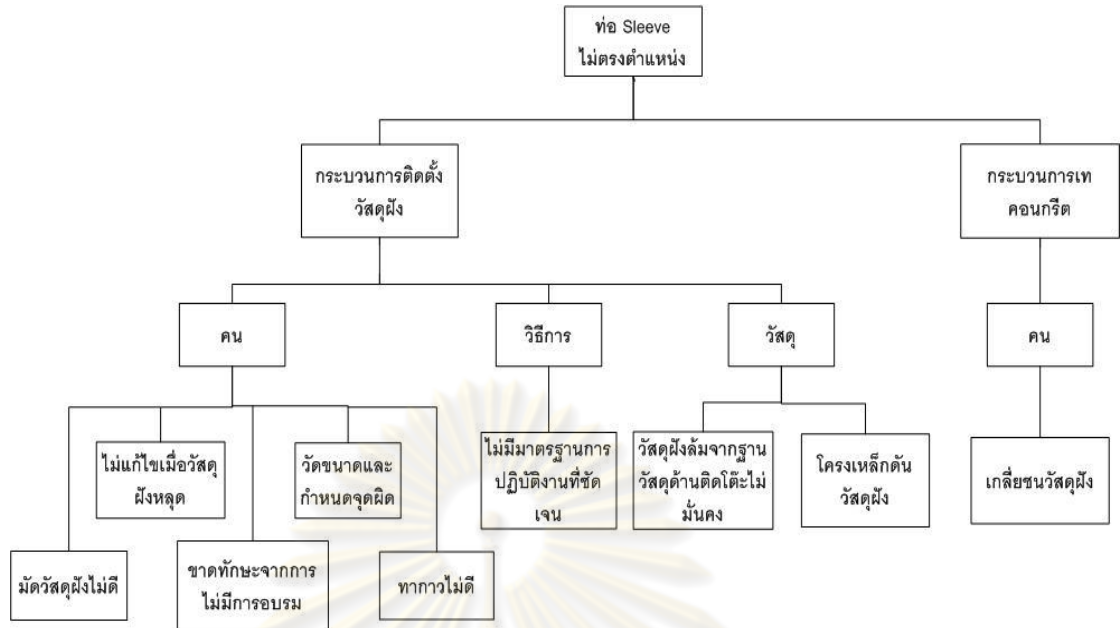
รูปที่ 5.29 สรุปสาเหตุหลักของข้อบกพร่องท่อ Sleeve ไม่ตรงตำแหน่ง

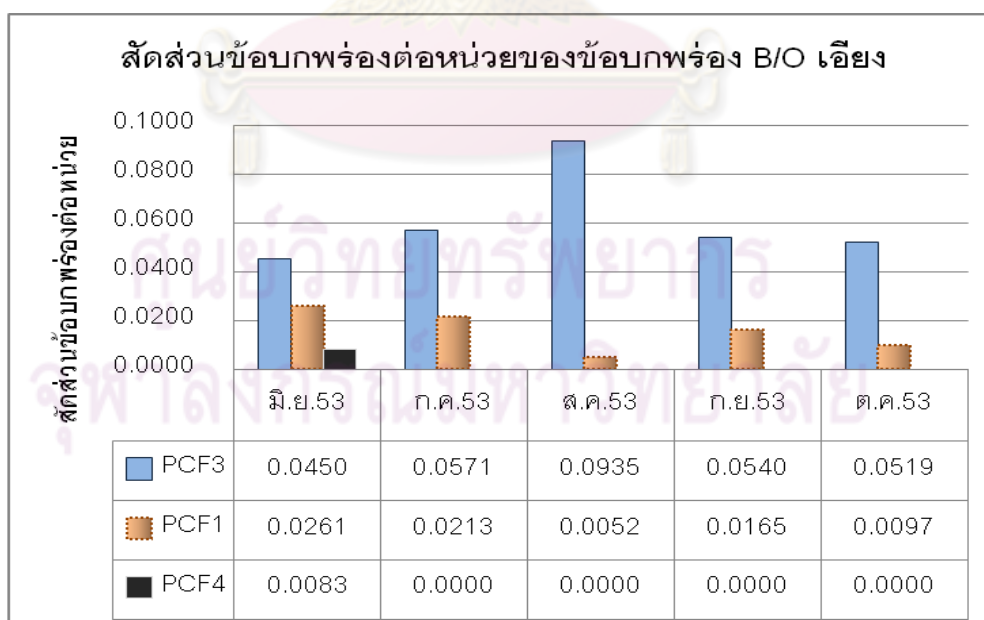
ข้อบกพร่อง Block Out เอียงเป็นข้อบกพร่องที่เกิดขึ้นทั้ง 3 โรงงาน จากข้อมูลของโรงงาน ดังรูปที่ 5.32 พบว่า โรงงาน PCF4 มีข้อบกพร่องเกิดในช่วงเดือนมิถุนายน พ.ศ. 2553 มีปริมาณสัดส่วนข้อบกพร่องต่อหน่วยเท่ากับ 0.0083 ซึ่งต่ำมาก และหลังจากนั้นในช่วงกรกฎาคม ถึง ตุลาคม พ.ศ. 2553 ไม่เกิดข้อบกพร่อง Block Out เอียงอีกเลย ส่วนโรงงาน PCF1 สัดส่วนข้อบกพร่องต่อหน่วยมีความแปรปรวนขึ้นลงอยู่ และโรงงาน PCF3 มีแนวโน้มเพิ่มขึ้นตั้งแต่เดือนมิถุนายน ถึง สิงหาคม พ.ศ. 2553 และลดลงมาคงที่อยู่ที่ประมาณ 0.0519 ในช่วงเดือนกันยายน และตุลาคม พ.ศ. 2553

รูปที่ 5.32 การเปรียบเทียบสัดส่วนข้อบกพร่องต่อหน่วยของข้อบกพร่อง B/O เอียงของโรงงานทั้ง 3 โรงงาน

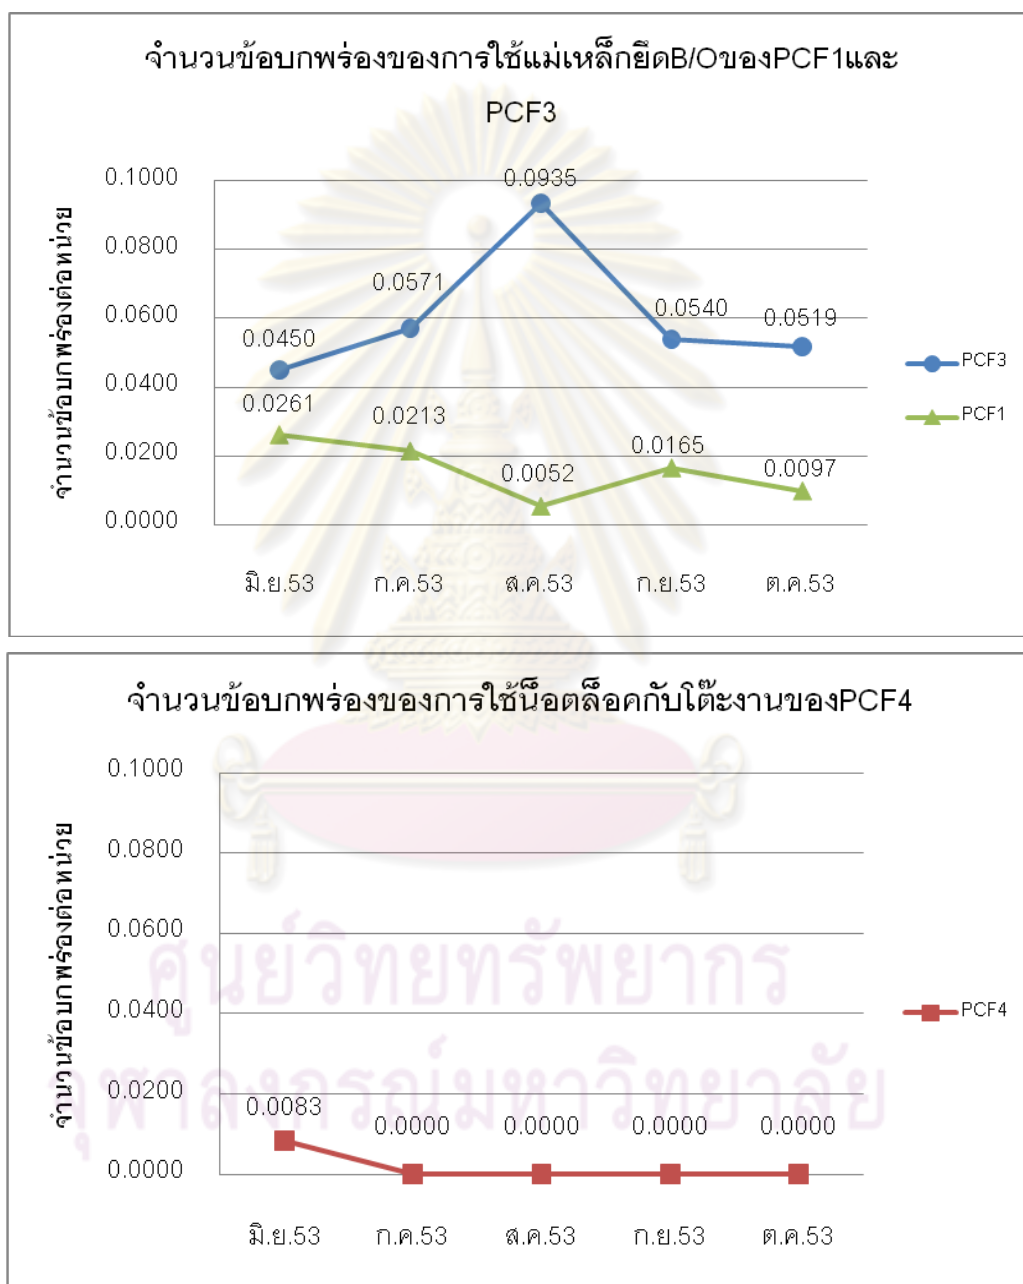
จากการแสดงความคิดเห็นของทีมงานแต่ละโรงงาน (ดังตารางในภาคผนวก ข) ทำให้สามารถสรุปสาเหตุหลักของการเกิดข้อบกพร่อง Block Out เอียงของโรงงาน PCF1 และ PCF4 เทียบกับสาเหตุหลักของโรงงาน PCF3 ดังตารางที่ 5.15 ซึ่งสาเหตุหลักส่วนใหญ่ของโรงงาน PCF3 และ PCF1 นั้น เกิดจากการการจับยึด Block Out ให้อยู่กับที่ โดยแม่เหล็ก และสังเกตว่าสัดส่วนข้อบกพร่องของโรงงาน PCF 4 ไม่เกิดขึ้นเลย จากการใช้น็อตล็อกกับโต๊ะงาน ดังรูปที่ 5.33

รูปที่ 5.33 กราฟแยกประเภทสัดส่วน DPU ตามการใช้อุปกรณ์ที่ใช้ในการจับยึด Block Out ตั้งแต่เดือนกรกฎาคม จนถึงตุลาคม พ.ศ. 2553

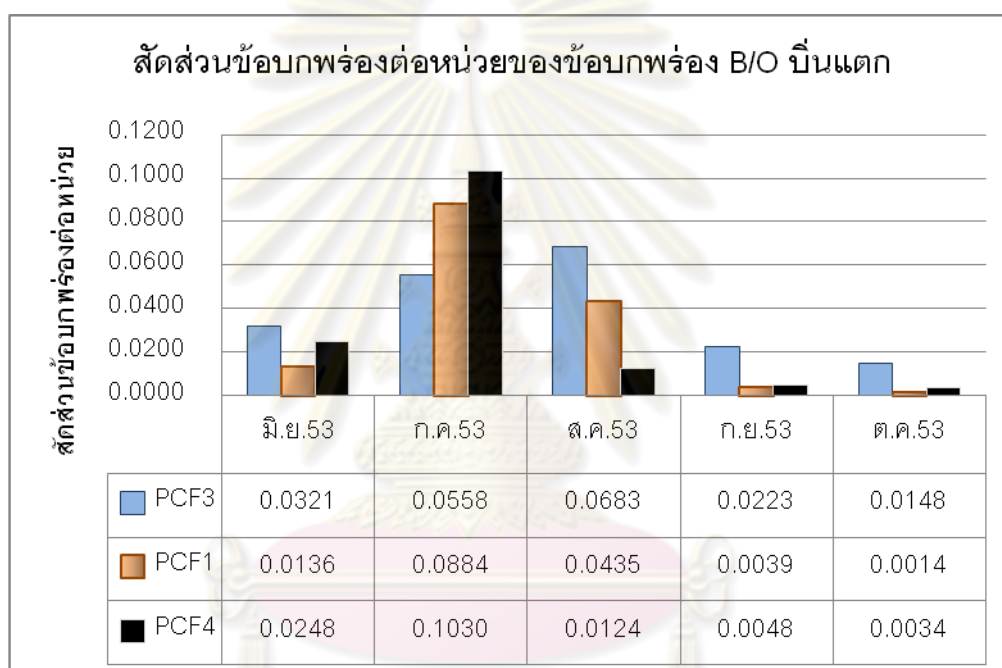
ข้อบกพร่อง Block Out ปีนแตกเป็นข้อบกพร่องที่เกิดขึ้นทั้ง 3 โรงงาน จากข้อมูลของโรงงาน ดังรูปที่ 5.34 พบว่า ตั้งแต่เดือนมิถุนายน ถึงเดือน สิงหาคม พ.ศ. 2553 ทั้ง 3 โรงงานมีสัดส่วนข้อบกพร่องต่อหน่วยเพิ่มสูงขึ้น และเริ่มลดลงในช่วงเดือนกันยายน เป็นต้นมา โดยโรงงาน PCF1 มีปริมาณการผลิตสูงที่สุดแต่มีสัดส่วนข้อบกพร่องต่อหน่วยต่ำที่สุด ทั้งนี้เนื่องมาจากความสะอาดของ Block Out ที่มีพนักงานรับผิดชอบประจำ ความชำนาญของพนักงานซึ่งปฏิบัติงานประจำอยู่ที่สถานียกชิ้นงาน และเนื่องจากการทำงานเป็นสถานีงานทำให้ง่ายต่อการควบคุมงานด้วย

รูปที่ 5.34 การเปรียบเทียบสัดส่วนข้อบกพร่องต่อหน่วยของข้อบกพร่อง B/O ปีนแตกของโรงงานทั้ง 3 โรงงาน

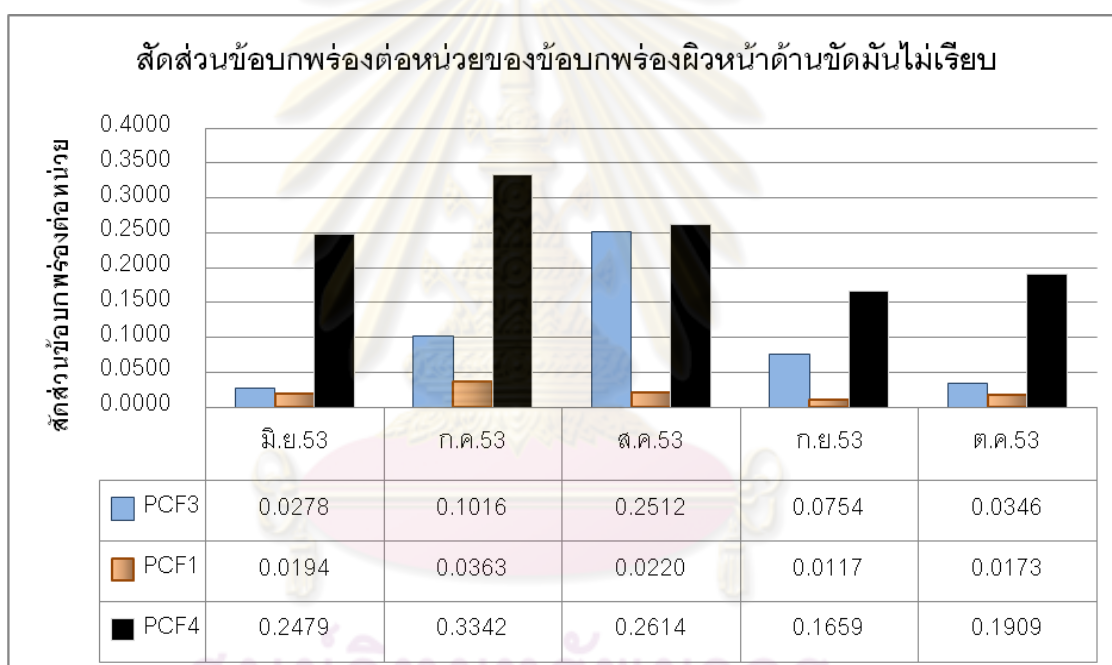
ข้อบกพร่องผิวหนังด้านไขมันไม่เรียบเป็นข้อบกพร่องที่เกิดขึ้นทั้ง 3 โรงงาน จากข้อมูลของโรงงาน ดังรูปที่ 5.35 พบว่า โรงงาน PCF1 มีสัดส่วนข้อบกพร่องต่อหน่วยของข้อบกพร่องผิวหนังด้านไขมันไม่เรียบต่ำสุดมาตั้งแต่เดือนมิถุนายน พ.ศ. 2553 เป็นต้นมา ส่วนโรงงาน PCF4 สัดส่วนข้อบกพร่องต่อหน่วยยังคงมีความแปรปรวนขึ้นลงในแต่ละเดือน และโรงงาน PCF3 ในช่วงเดือนมิถุนายน ถึง สิงหาคม พ.ศ. 2553 สัดส่วนข้อบกพร่องต่อหน่วยมีแนวโน้มที่เพิ่มขึ้นและลดลงในช่วงเดือนกันยายนและตุลาคม พ.ศ. 2553 เนื่องจากโรงงาน PCF3 มีการจ้างผู้รับเหมาสำหรับขัดหน้าเฉพาะเข้ามาทำการขัดผิวหน้า ดังนั้นแสดงให้เห็นว่า ทักษะของพนักงานในการขัดผิวหน้าเป็นเรื่องสำคัญที่ส่งผลต่อข้อบกพร่องนี้

รูปที่ 5.35 การเปรียบเทียบสัดส่วนข้อบกพร่องต่อหน่วยของข้อบกพร่องผิวหนังด้านไขมันไม่เรียบของโรงงานทั้ง 3 โรงงาน

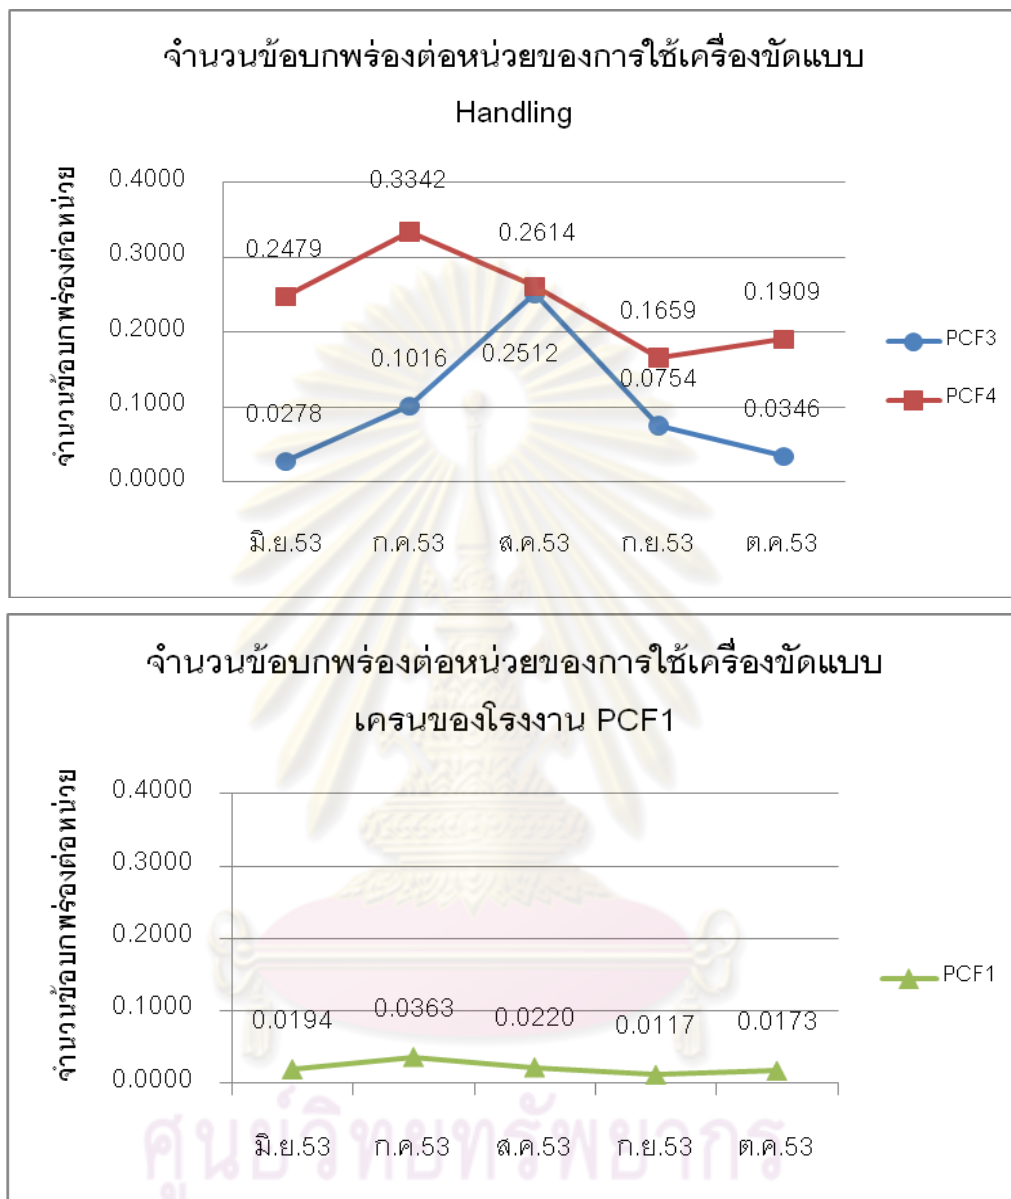
นอกเหนือจากสาเหตุด้านทักษะของคน ซึ่งเป็นสาเหตุที่สามารถควบคุมได้แล้ว ยังสังเกตเห็นว่า โรงงาน PCF1 มีการใช้เครื่องขัดหน้าแบบครอนที่แตกต่างไปจากโรงงาน PCF 3 และ

โรงงาน PCF4 ซึ่งเป็นแบบ Handling ซึ่งมีผลต่อสัดส่วนข้อบกพร่องต่อหน่วยของ ข้อบกพร่องผิวหน้าด้านขัดมันไม่เรียบ ดังรูปที่ 5.36

รูปที่ 5.36 กราฟแยกประเภทสัดส่วน DPU ตามการใช้อุปกรณ์ที่ใช้ในการจับยึด Block Out ตั้งแต่เดือนกรกฎาคม จนถึงตุลาคม พ.ศ. 2553

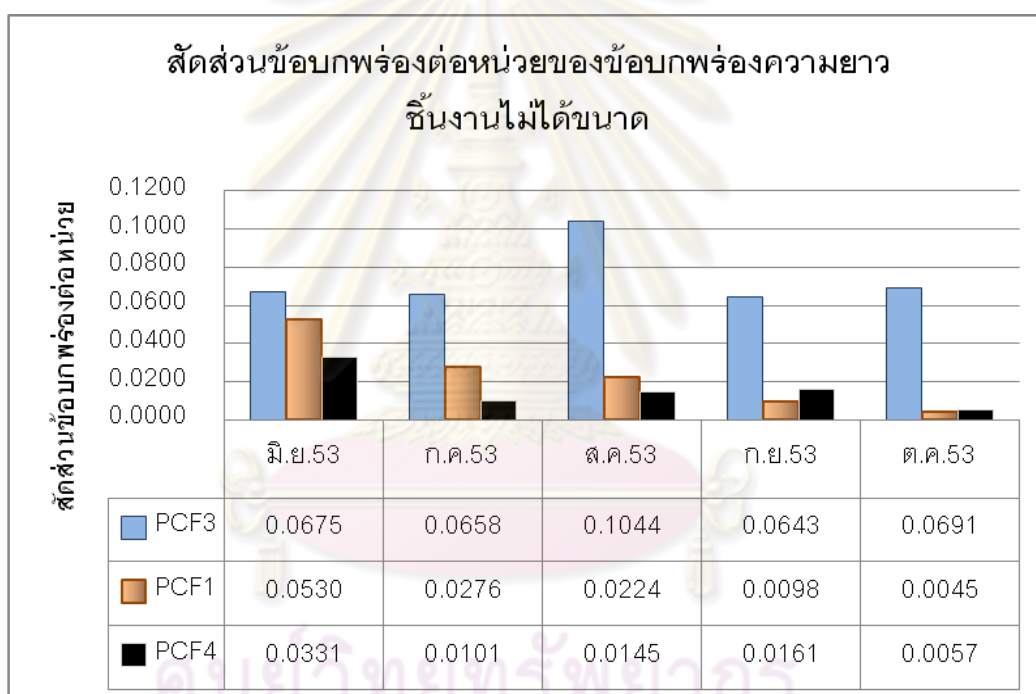
ข้อบกพร่องความยาวชิ้นงานไม่ได้ขนาด เป็นข้อบกพร่องที่เกิดขึ้นทั้ง 3 โรงงาน จากข้อมูลของโรงงาน ดังรูปที่ 5.37 พบว่า โรงงาน PCF4 มีสัดส่วนข้อบกพร่องต่อหน่วยอยู่ในปริมาณที่ต่ำ แต่ยังคงมีความแปรปรวนขึ้นลง ตั้งแต่เดือนมิถุนายน ถึง ตุลาคม พ.ศ. 2553 ส่วนโรงงาน PCF3 สัดส่วนข้อบกพร่องต่อหน่วยอยู่ที่ประมาณ 6 ถึง 10 เปอร์เซ็นต์ และมีความแปรปรวนขึ้นลงเช่นเดียวกันกับโรงงาน PCF4 ส่วนโรงงาน PCF1 ตั้งแต่เดือน มิถุนายน เป็นต้นมา สัดส่วนข้อบกพร่องต่อหน่วยมีแนวโน้มลดลงเรื่อยๆ เนื่องจากโรงงาน PCF1 ได้มีการทดลองนำแม่เหล็กชนิดใหม่เข้ามาใช้ในช่วงเดือนตุลาคม พ.ศ. 2553 ซึ่งทำให้มีสัดส่วนข้อบกพร่องต่อหน่วยลดลงมาใกล้เคียงกับการใช้จิกและฟิกเจอร์ล๊อคแบบข้างของโรงงาน PCF4

รูปที่ 5.37 การเปรียบเทียบสัดส่วนข้อบกพร่องต่อหน่วยของข้อบกพร่องความยาวชิ้นงานไม่ได้ขนาดของโรงงานทั้ง 3 โรงงาน

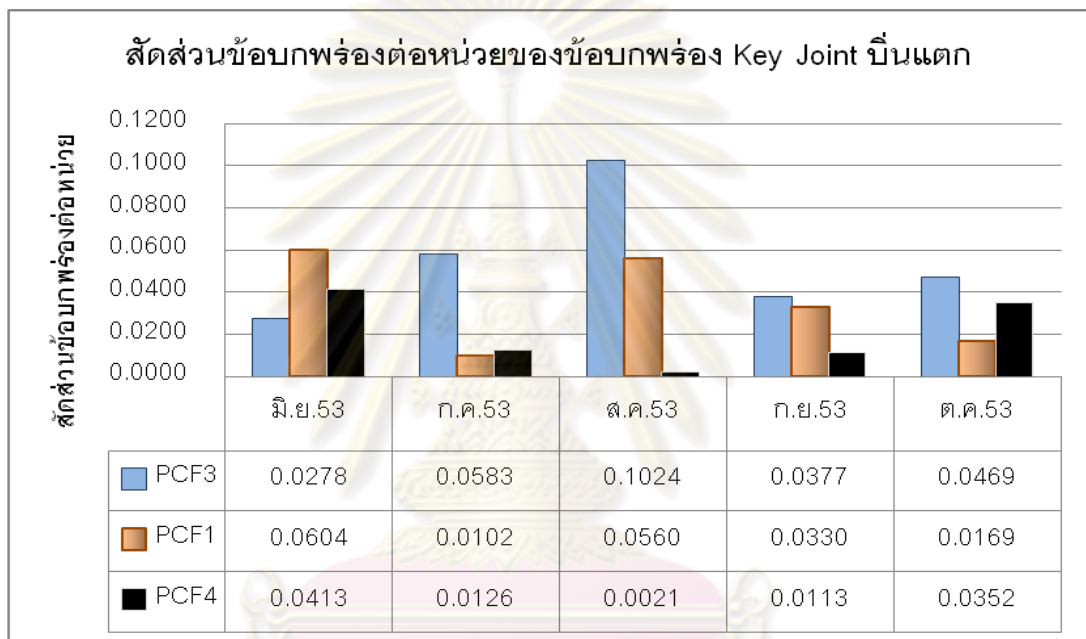
ข้อบกพร่อง Key Joint บิ่นแตก เป็นข้อบกพร่องที่เกิดขึ้นทั้ง 3 โรงงาน จากข้อมูลของโรงงาน ดังรูปที่ 5.38 พบว่า สัดส่วนข้อบกพร่องต่อหน่วยของโรงงาน PCF3 และ โรงงาน PCF4 ตั้งแต่เดือนมิถุนายน ถึงเดือนตุลาคม พ.ศ. 2553 ยังคงมีความแปรปรวนขึ้นลงในแต่ละเดือน ส่วนโรงงาน PCF1 มีสัดส่วนข้อบกพร่องต่อหน่วยลดลงเรื่อยๆในเดือนกันยายน และตุลาคม พ.ศ. 2553 ทั้งนี้เนื่องจากโรงงาน PCF1 ที่มีพนักงานรับผิดชอบประจำในสถานีงานขัดหน้าและสถานียกขึ้น และการทำงานเป็นสถานีงานทำให้ง่ายต่อการควบคุมงาน

รูปที่ 5.38 การเปรียบเทียบสัดส่วนข้อบกพร่องต่อหน่วยของข้อบกพร่อง Key Joint บิ่นแตกของโรงงานทั้ง 3 โรงงาน

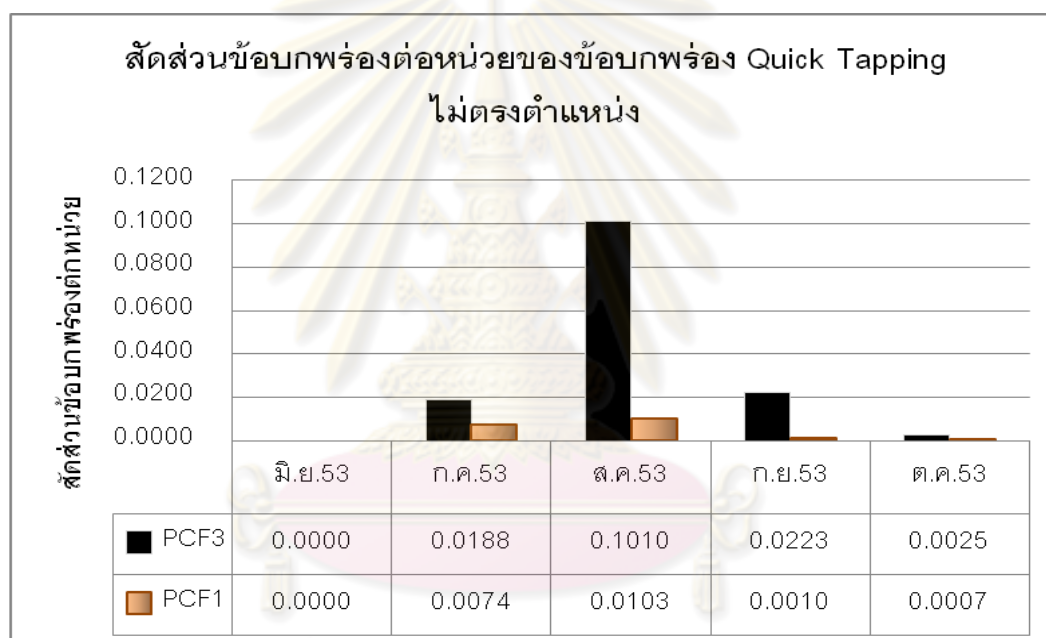
ข้อบกพร่อง Quick Tapping ไม่ตรงตำแหน่ง เป็นข้อบกพร่องที่เกิดขึ้นในโรงงาน PCF3 และ PCF1 เท่านั้น เนื่องจากโรงงาน PCF4 ไม่ใช้วัสดุ Quick Tapping จากข้อมูลของโรงงาน ดังรูปที่ 5.39 พบว่า สัดส่วนข้อบกพร่องต่อหน่วยของข้อบกพร่อง Quick Tapping ไม่ตรงตำแหน่งของโรงงาน PCF3 มีสัดส่วนลดลงในช่วงเดือนกันยายนและตุลาคม พ.ศ. 2553 เนื่องจากการใช้ Quick Tapping ที่ต้องใช้ฐานรอกนั้นมีปริมาณน้อยลงหรือแทบไม่มีเลย ส่วนโรงงาน PCF1 ที่สัดส่วนข้อบกพร่องต่อหน่วยลดลงในเดือนกันยายนและตุลาคม พ.ศ. 2553 เช่นเดียวกัน เนื่องจากการปฏิบัติงานที่ชัดเจนในแต่ละสถานี ทำให้การควบคุมดูแลทำได้ง่ายขึ้น และระบบการส่งคอนกรีตที่ส่งจากฐานคอนกรีต ทำให้ลดสาเหตุการหัก

รูปที่ 5.39 การเปรียบเทียบสัดส่วนข้อบกพร่องต่อหน่วยของข้อบกพร่อง Quick Tapping ไม่ตรงตำแหน่งของโรงงานทั้ง 3 โรงงาน

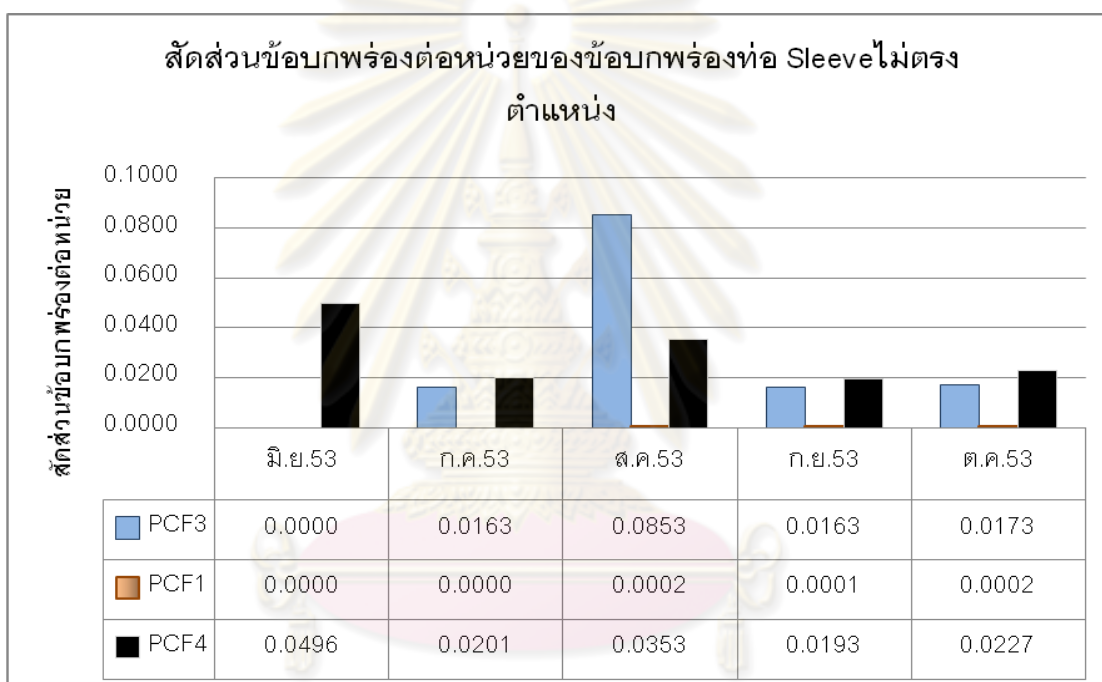
รูปที่ 5.40 การเปรียบเทียบสัดส่วนข้อบกพร่องต่อหน่วยของข้อบกพร่องท่อ Sleeve ไม่ตรงตำแหน่งของโรงงานทั้ง 3 โรงงาน

ข้อบกพร่องท่อ Sleeve ไม่ตรงตำแหน่ง เป็นข้อบกพร่องที่เกิดขึ้นทั้ง 3 โรงงาน จากข้อมูลของโรงงาน ดังรูปที่ 5.40 พบว่า สัดส่วนข้อบกพร่องต่อหน่วยของข้อบกพร่องท่อ Sleeve ไม่ตรงตำแหน่งของโรงงาน PCF3 และ PCF4 มีความแปรปรวนขึ้นลง ตั้งแต่ช่วงเดือนมิถุนายน ถึงเดือนตุลาคม พ.ศ. 2553 ส่วนโรงงาน PCF1 มีสัดส่วนข้อบกพร่องต่อหน่วยต่ำมากคือไม่เกิน 0.02 เปอร์เซ็นต์ และมีแปรปรวนขึ้นลงอยู่บ้าง ในช่วงเดือนสิงหาคม ถึงตุลาคม พ.ศ. 2553 แต่ไม่มากนัก เนื่องจากหน้าที่การปฏิบัติงานที่ชัดเจนในแต่ละสถานี ซึ่งมีความเป็น Process Owner ทำให้การควบคุมดูแลทำได้ง่ายขึ้น

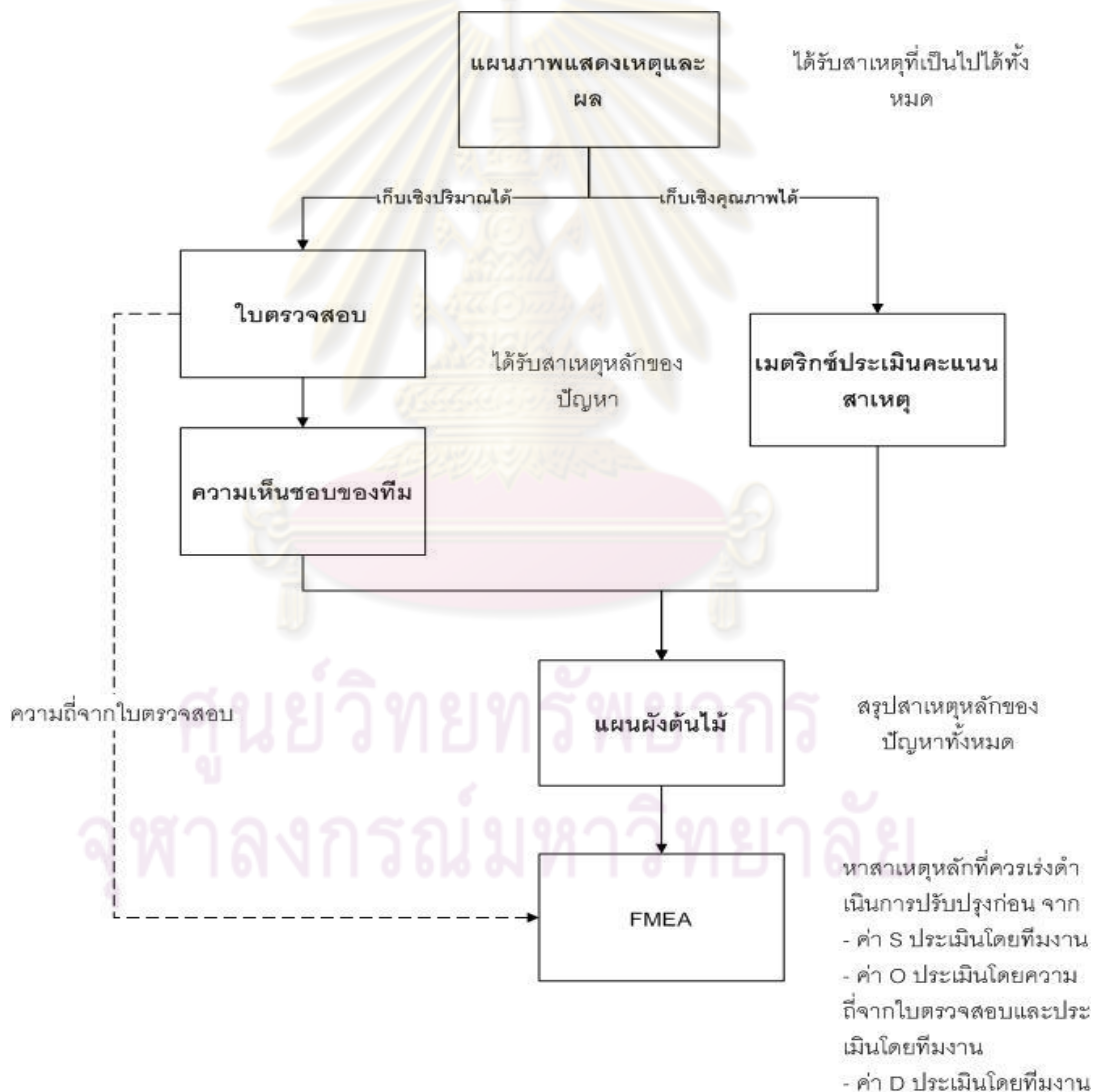
รูปที่ 5.41 การเชื่อมโยงเครื่องมือคุณภาพในการหาสาเหตุที่เป็นไปได้จนกระทั่งได้สาเหตุที่จะดำเนินการปรับปรุง

ในขณะนี้ ได้ทำการหาสาเหตุของปัญหา โดยเริ่มจากการระดมสมองหาสาเหตุที่เป็นไปได้ ร่วมกับแผนภาพแสดงเหตุและผล (Cause and Effect Diagram) จากนั้นใช้ใบตรวจสอบ (Check Sheet) ในการหาสาเหตุที่แท้จริงของปัญหา แต่ใบตรวจสอบจะสามารถเก็บข้อมูลที่สามารรถนับเป็นความถี่ได้เท่านั้น บางสาเหตุจากแผนภาพแสดงเหตุและผลที่ไม่สามารถเก็บได้จากใบตรวจสอบ จะสามารถพิจารณาสาเหตุหลักได้จากการให้คะแนนระดับความสำคัญของสาเหตุนั้นๆ จากนั้นสาเหตุต่างๆจะถูกแสดงโดยแผนผังต้นไม้ และวิเคราะห์สภาพขัดข้องและผลกระทบในกระบวนการ (PFMEA) ซึ่งรายละเอียดการดำเนินการดังกล่าว สามารถแสดงได้ ดังรูปที่ 5.41

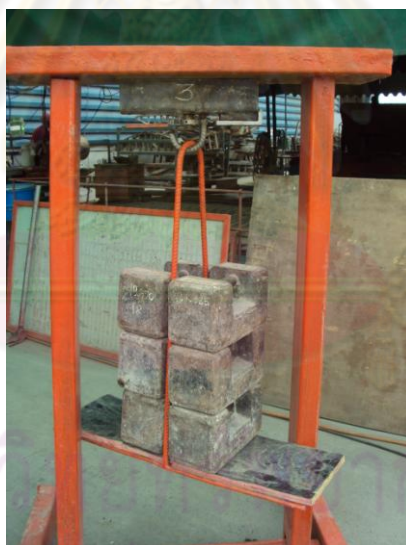
รูปที่ 6.1 การทดสอบแรงแม่เหล็กเก่าของโรงงาน

- 1) การตรวจสอบสภาพแม่เหล็กในปัจจุบัน โดยการสุ่มทดสอบแรงและวัดเกาส์ของแม่เหล็กเก่า ดังรูปที่ 6.1 และข้อมูลที่ได้จากการทดสอบ แสดงดังภาคผนวก ค.2)

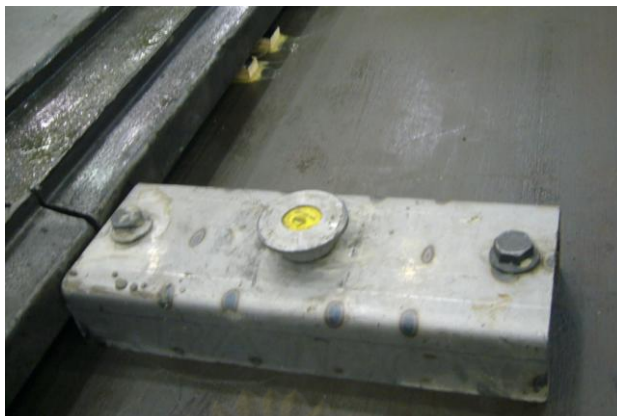
รูปที่ 6.2 แม่เหล็กชนิดใหม่ที่รับแรงได้มากกว่าแม่เหล็กแบบเก่า

- 2) จัดหาแม่เหล็กที่สามารถรับแรงได้มากกว่าเดิม เพื่อใช้แทนแบบเก่าที่เสื่อมสภาพ และมีความชำรุด ดังรูปที่ 6.2 และจากการทดสอบทางสถิติ พบว่า แม่เหล็กใหม่และแม่เหล็กเก่า ก่อให้เกิดจำนวนข้อบกพร่องต่อหน่วยของโรงงานที่แตกต่างกันอย่างมีนัยสำคัญที่ระดับ 0.05

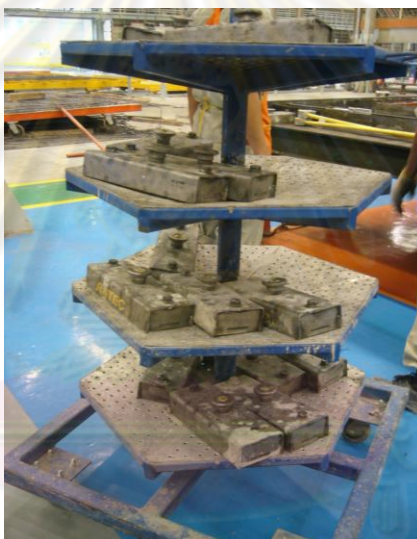
รูปที่ 6.3 ชั้นวางเก็บแม่เหล็กหลังการใช้งาน

3) จัดหาที่สำหรับจัดเก็บแม่เหล็กให้เป็นระเบียบหลังจากการใช้งานหรือเมื่อไม่มีการใช้งาน ดังรูปที่ 6.3

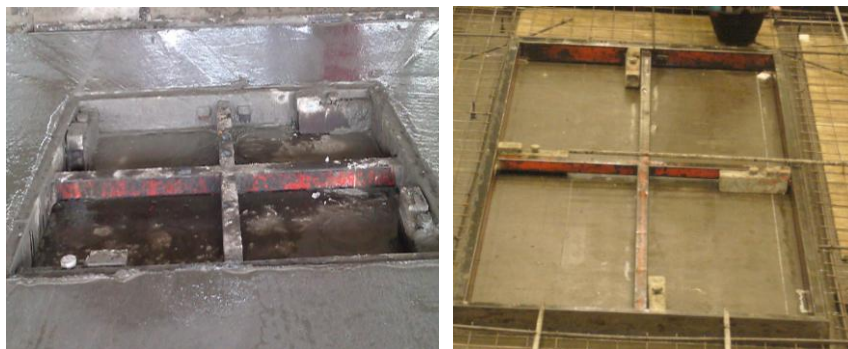
รูปที่ 6.4 ลักษณะการติดแม่เหล็กที่เหมาะสมขึ้น

5) การทดลองวางแม่เหล็กในลักษณะต่างๆ เพื่อหาลักษณะการวางแม่เหล็กที่สามารถรับแรงได้มากที่สุด โดยลักษณะการวางแม่เหล็กตั้งฉากกับ Block Out

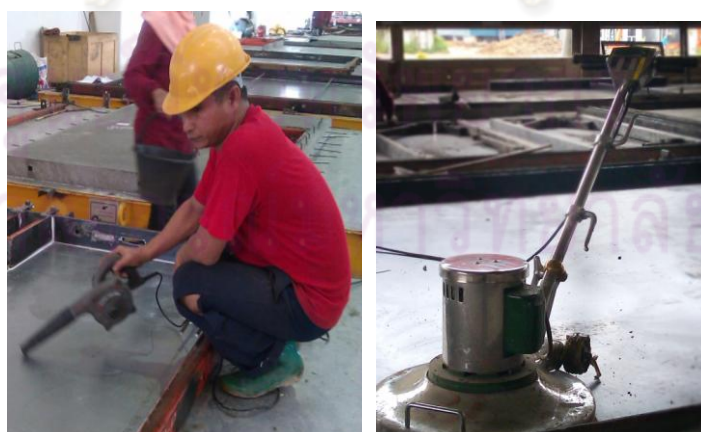
รูปที่ 6.5 อุปกรณ์ทำความสะอาดไต้ะงาน

และ โรงงาน PCF3 ได้ทำการฝึกอบรมและประเมินผลพนักงานเพื่อเพิ่มทักษะก่อนการเริ่มผลิตอีกครั้งในเดือนมกราคม พ.ศ. 2554 และการกำหนดให้ผู้รับเหมาทุกรายต้องมีเครื่องทำความสะอาดและเครื่องเป่าลมได้สิ่งสกปรก ดังรูปที่ 6.5 รวมถึงไต้ะงานทุกไต้ะจะต้องทำความสะอาดให้เรียบร้อยก่อนการผลิต และมีการตรวจเช็คอีกรอบก่อนการเทคอนกรีตโดยช่างเทคนิคและพนักงานตรวจสอบคุณภาพ ซึ่งรายละเอียดการปรับปรุงสามารถสรุปได้ ดังรูปที่ 6.6

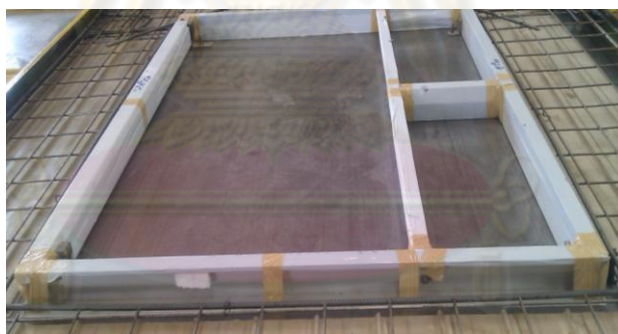
รูปที่ 6.7 การติดตั้งวงกบอลูมิเนียมแทน Block Out

3) การเปลี่ยนมาใช้วงกบอลูมิเนียม ดังรูปที่ 6.7 ในแผ่นผนังของบ้านบางชนิด โดยวงกบอลูมิเนียมนี้จะใช้แทน Block Out ซึ่งจะติดไปกับแผ่นผนังคอนกรีตสำเร็จรูปเลย โดยไม่ต้องเคาะถอดออกก่อนส่งให้ลูกค้า

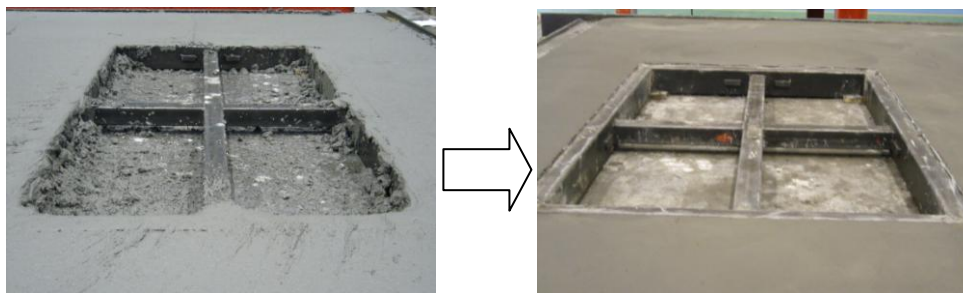
รูปที่ 6.8 การทำความสะอาด Block Out ในระหว่างกระบวนการขัดหน้า

5) ในกระบวนการขัดหน้า กำหนดให้พนักงานทำความสะอาดคอนกรีตที่เป็น Block Out และลงน้ำมัน เพื่อให้ทำความสะอาดหลังจากการถอด Block Out ง่ายขึ้น

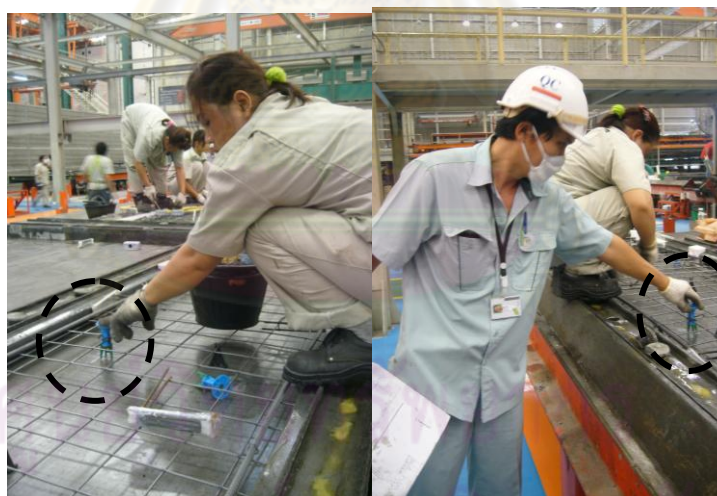
รูปที่ 6.11 การตรวจสอบโดยลองขยับหลังติดตั้งวัสดุฝังโดยพนักงานผลิตและช่างเทคนิค

- การตรวจเช็คความแน่นหนาของการมัดวัสดุฝัง โดยใช้มือลองจับขยับดูเบาๆ
- วัสดุฝังต้องตั้งตรง ไม่เอียง ก่อนการเทคอนกรีต
