การลดข้อบกพร่องในการผลิตแผ่นคอนกรีตสำเร็จรูป

วิทยานิพนธ์นี้เป็นส่วนหนึ่งของการศึกษาตามหลักสูตรปริญญาวิศวกรรมศาสตรมหาบัณฑิต

DEFECT REDUCTION IN PRECAST CONCRETE PRODUCTION

The purpose of this study is to analyze the root causes and reduce defects in precast concrete production by using quality tools and techniques including Brainstorming, Graph, Pareto chart, Cause and effect diagram, Tree diagram, FMEA and Control chart that following DMAIC of Six Sigma methodology.

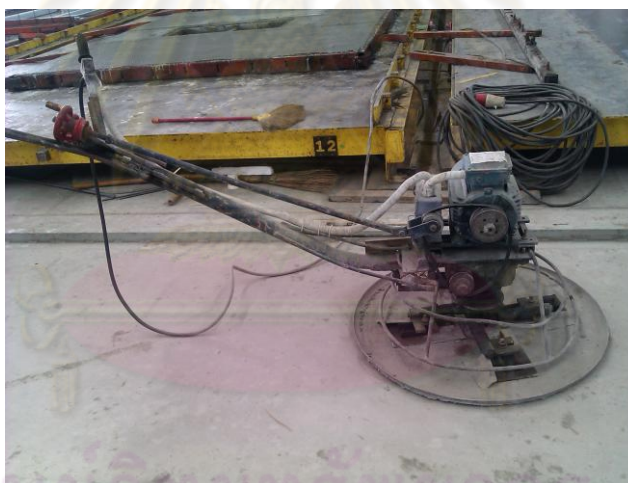
รูปที่ 6.14 การจัดหาเครื่องขัดเพิ่ม

นอกจากการปฏิบัติข้างต้น ดังรูปที่ 6.16 ซึ่งปฏิบัติเหมือนกันทั้งโรงงาน PCF3 และ PCF4 แล้ว โรงงาน PCF4 ยังได้การจัดการเครื่องขัดแบบ handling เพิ่มเติม และวางแผนการติดตั้งเครื่องขัดแบบเครน ดังรูปที่ 6.14 และ 6.15 เพื่อช่วยลดสาเหตุเครื่องขัดไม่เพียงพอหากมีความต้องการกำลังการผลิตเพิ่ม และยังช่วยลดปัญหาเครื่องขัดเสียหาย เพราะการดูแลรักษา และซ่อมบำรุงทำได้ง่ายกว่าเครื่องขัดแบบเก่ามาก รวมถึงช่วยลดความเหนื่อยล้าของพนักงานจากงานขัดผิวหน้าได้ดีด้วยเช่นกัน

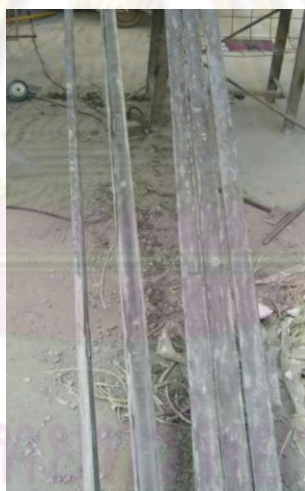
รูปที่ 6.17 อุปกรณ์ Key ที่ทำจากวัสดุเหล็ก

- 1) กำหนดหน้าที่ความรับผิดชอบของพนักงานอย่างชัดเจนสำหรับการทำความสะอาด Key
- 2) เพิ่มเติมเรื่องความสะอาดของ Key การถอดแบบ Key และการยิงซิลิโคน ลงในใบตรวจสอบของช่างเทคนิค เพื่อให้การตรวจสอบครบถ้วนมากขึ้น
- 3) การเปลี่ยนมาใช้แบบ Key ที่ทำจากวัสดุเหล็ก ดังรูปที่ 6.17 เพื่อช่วยให้การทำความสะอาด Key ง่ายขึ้น และลดปัญหาแบบ Key ขอบแบบขรุขระจากการใช้มาเป็นเวลานาน

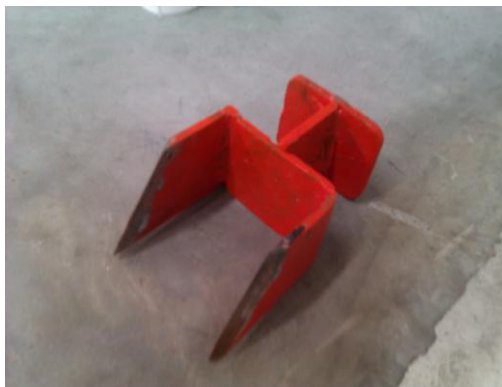
รูปที่ 6.18 อุปกรณ์สำหรับถอด Key

- 4) การกำหนดวิธีการถอดแบบ Key ที่ถูกต้อง ระหว่างกระบวนการขัดหน้า โดยกำหนดให้ช่วงหลังการขัดหน้าครั้งที่ 1 ให้พนักงานทำการใช้วัสดุแหลมหรืออุปกรณ์สำหรับกรีดแนว Key เฉพาะ ดังรูปที่ 6.18 กรีดที่ขอบ Key เป็นแนวยาวเพื่อเปิดหน้า Key จากนั้นทำการขัดหน้ารอบที่ 2 และลงฟองตามลำดับ ในระหว่างช่วงลงฟอง ควรทำการกรีดตามแนวแบบ Key อีกรอบ โดยกรีดตลอดแนว และนำแบบ Key ออกมา และทำการเก็บงานให้เรียบร้อยทันที ไม่รอให้แห้งไปกว่านั้น เพราะจะทำให้เศษคอนกรีตแข็งตัว กลายเป็นปัญหาบิ่นแตกได้

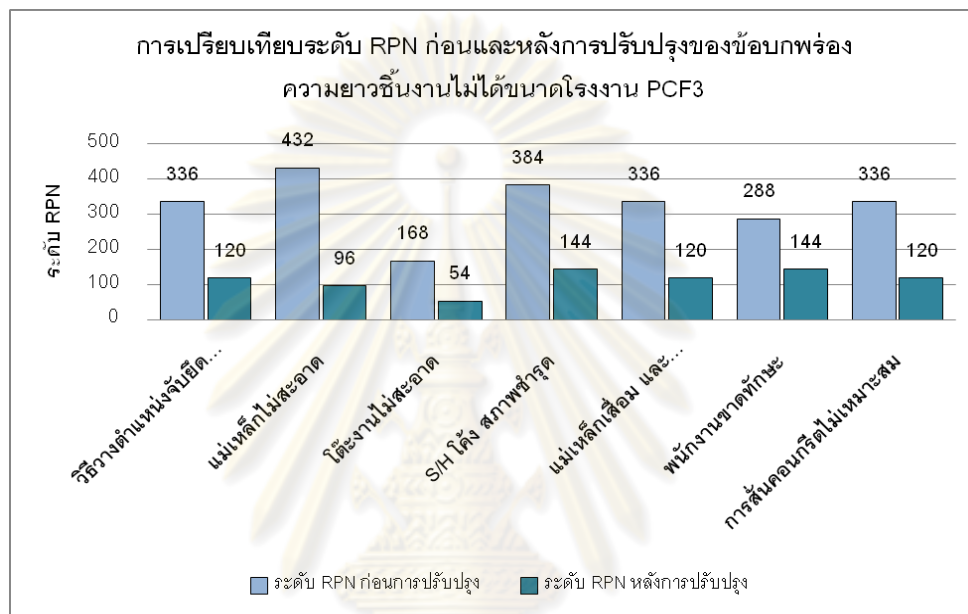
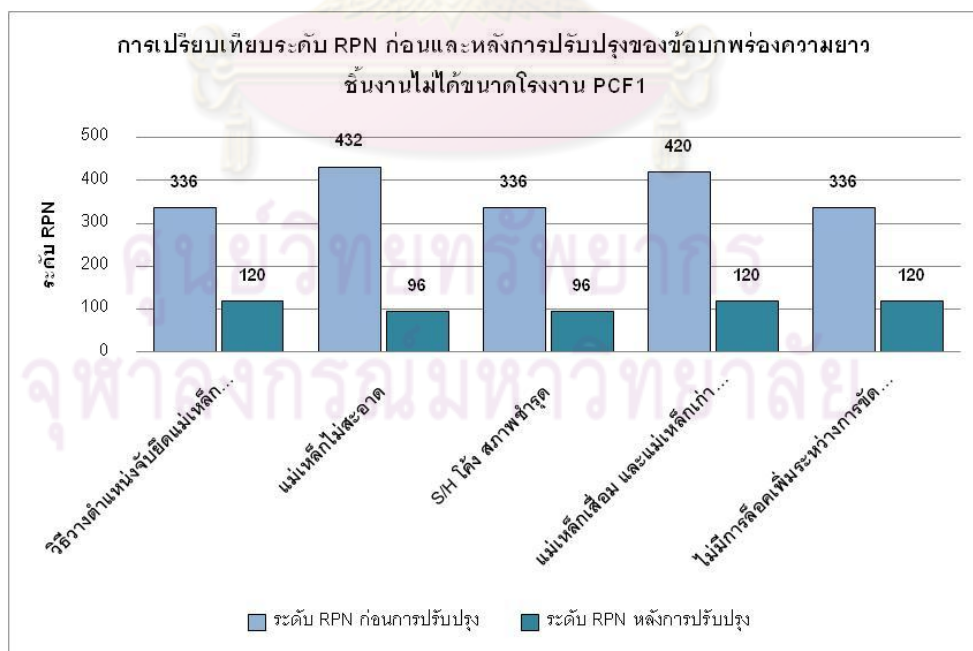
รูปที่ 6.22 การเปรียบเทียบระดับ RPN ก่อนและหลังการปรับปรุงของข้อบกพร่องความยาวชิ้นงาน
ไม่ได้ขนาด

หลังจากได้ดำเนินการปรับปรุงแก้ไขข้อบกพร่องทั้ง 7 ข้อบกพร่องในโรงงานทั้ง 3 โรงงานแล้ว ได้ทำการวิเคราะห์ความล้มเหลวและผลกระทบ (FMEA) เพื่อเปรียบเทียบค่าระดับความเสี่ยงที่นำก่อนและหลังการปรับปรุงว่าลดลงอยู่ในระดับเกณฑ์ความเสี่ยงที่นำที่ยอมรับได้แล้วหรือไม่ ซึ่งผลที่ได้สามารถสรุปได้ ดังนี้

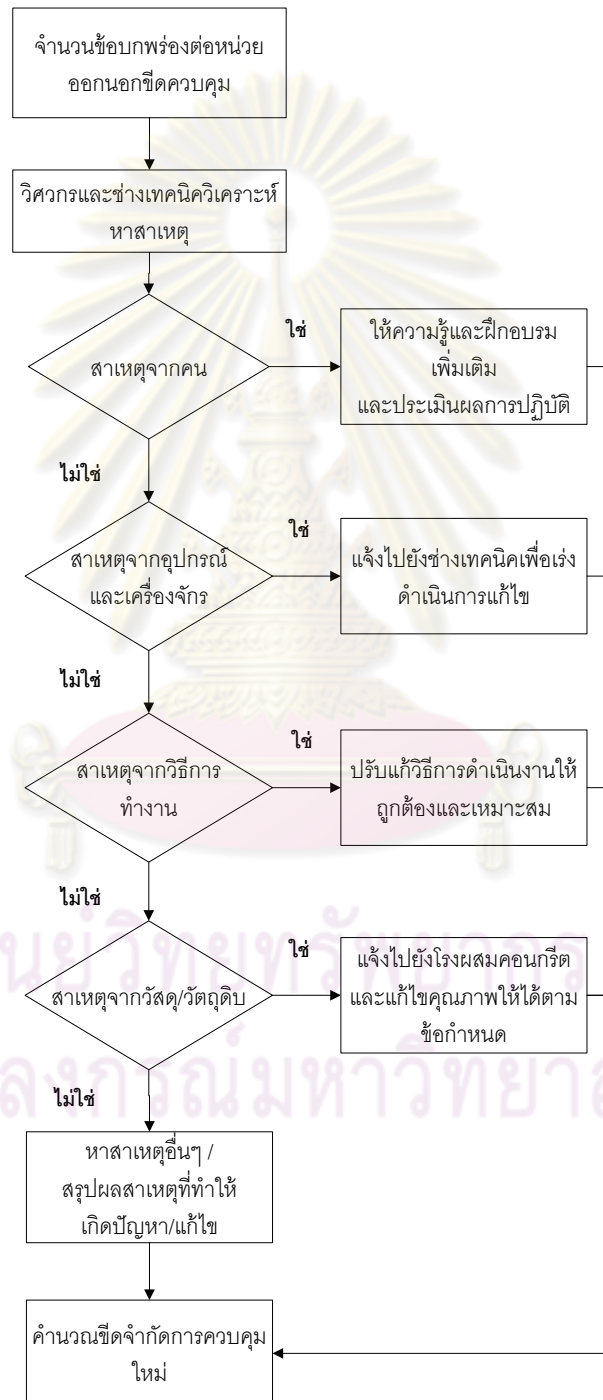
รูปที่ 7.1 แผนการควบคุมเมื่อเกิดสภาวะออกนอกขีดจำกัดการควบคุม

แผนการควบคุมเพื่อแก้ไขและป้องกันเมื่อมีจุดของจำนวนข้อบกพร่องต่อหน่วยออกนอกการควบคุมในแผนภูมิควบคุม u โดยจะดำเนินการหาสาเหตุและแก้ไขไม่ให้เกิดสาเหตุเหล่านั้นอีก ดังรูปที่ 7.1

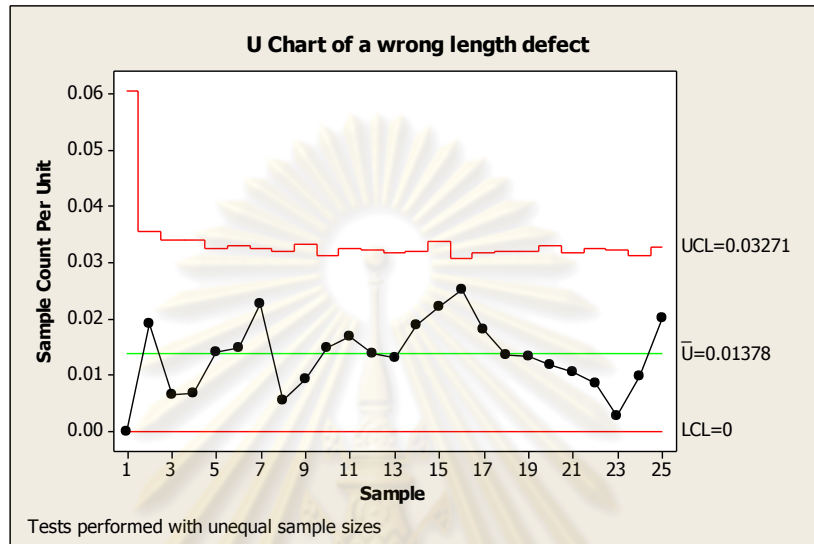
รูปที่ 7.2 แผนภูมิควบคุมของจำนวนข้อบกพร่องความยาวชิ้นงานไม่ได้ขนาดต่อหน่วยผลิต ของโรงงาน PCF1

จากรูปที่ 7.2 ถึง 7.4 พบว่า จุดทั้งหมดอยู่ภายในขีดจำกัดการควบคุม และลักษณะของจุดไม่เป็นไปตามกฎการตัดสินใจดังหัวข้อ 7.1.1 แสดงให้เห็นว่าข้อบกพร่องความยาวชิ้นงานไม่ได้ขนาด ข้อบกพร่อง Block Out เคียง ข้อบกพร่องผิวหน้าด้านขัดมันไม่เรียบที่ปรับปรุงแทนโรงงาน PCF3 อยู่ในสภาวะการควบคุม

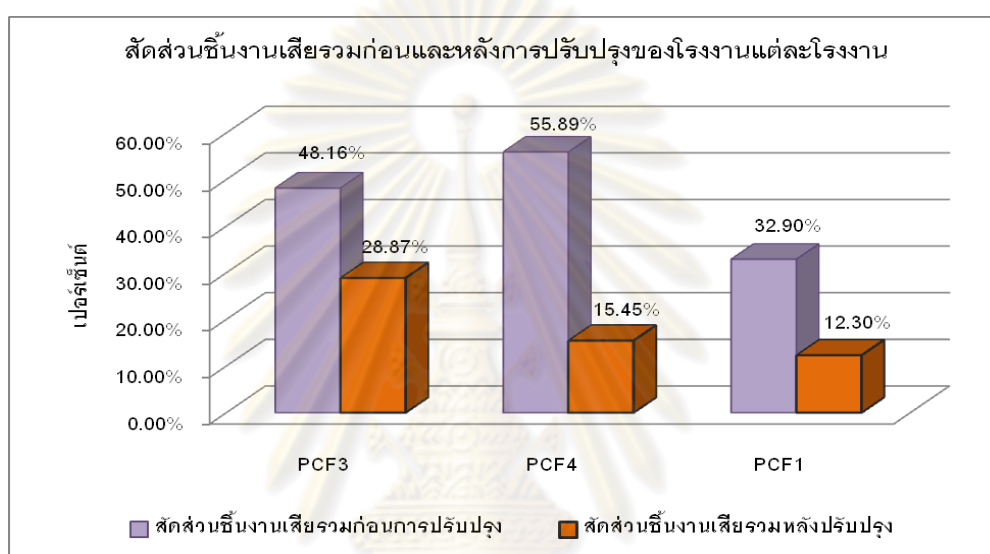
รูปที่ 7.5 กราฟเปรียบเทียบสัดส่วนชิ้นงานเสียรวมก่อนและหลังการปรับปรุงของแต่ละโรงงาน

จากรูปที่ 7.5 สัดส่วนชิ้นงานเสียรวมของทุกโรงงานมีแนวโน้มลดลง โดยในโรงงานกรณีศึกษา (PCF 3) สัดส่วนชิ้นงานเสียก่อนปรับปรุง ตั้งแต่เดือนมิถุนายน ถึง สิงหาคม พ.ศ. 2553 คิดเป็น 48.16 เปอร์เซ็นต์ต่อเดือน และในช่วงหลังการปรับปรุงตั้งแต่กันยายน พ.ศ. 2553 ถึง มกราคม พ.ศ. 2554 มีสัดส่วนชิ้นงานเสียรวม คิดเป็น 28.87 เปอร์เซ็นต์ต่อเดือน โดยในเดือนพฤศจิกายน และธันวาคม พ.ศ. 2553 โรงงาน PCF3 ไม่มีแผนผลิตจึงไม่สามารถดำเนินการปรับปรุงได้ จึงทำการดำเนินการศึกษาและปรับปรุงในโรงงาน PCF4 และ PCF3 โดยสัดส่วนชิ้นงานเสียก่อนปรับปรุงของโรงงาน PCF4 ตั้งแต่เดือนมิถุนายน ถึง ตุลาคม พ.ศ. 2553 คิดเป็น 55.89 เปอร์เซ็นต์ต่อเดือน และหลังจากการปรับปรุงปัญหาแล้ว คิดเป็น 15.45 เปอร์เซ็นต์ ส่วนโรงงาน PCF1 มีสัดส่วนชิ้นงานเสียก่อนปรับปรุง ตั้งแต่เดือนมิถุนายน ถึง ตุลาคม พ.ศ. 2553 คิดเป็น 55.89 เปอร์เซ็นต์ต่อเดือน และหลังจากการปรับปรุงปัญหาแล้ว คิดเป็น 15.45 เปอร์เซ็นต์

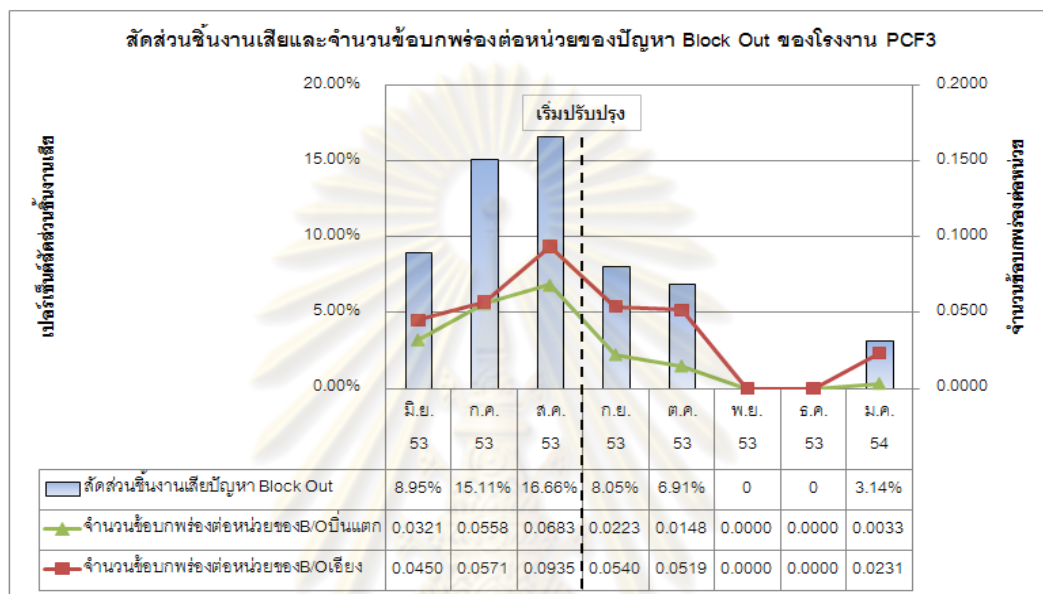
รูปที่ 7.6 กราฟสัดส่วนชิ้นงานเสียและจำนวนข้อบกพร่องต่อหน่วยของปัญหา Block Out ตั้งแต่เดือนมิถุนายน พ.ศ. 2553 ถึง มกราคม พ.ศ. 2554 ของโรงงาน PCF 3

สัดส่วนชิ้นงานเสียและจำนวนข้อบกพร่องต่อหน่วย เปรียบเทียบกันระหว่างก่อนปรับปรุงและหลังปรับปรุง ของโรงงานกรณีศึกษา (PCF3) แสดงได้ดังรูปที่ 7.6

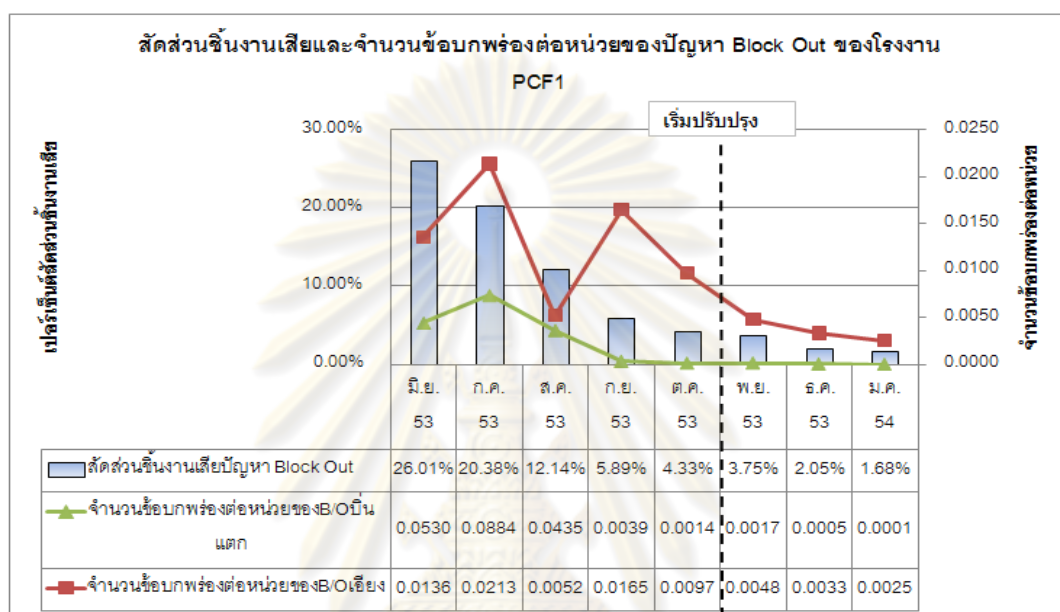
รูปที่ 7.7 กราฟสัดส่วนชิ้นงานเสียและจำนวนข้อบกพร่องต่อหน่วยของปัญหา Block Out ตั้งแต่เดือนมิถุนายน พ.ศ. 2553 ถึง มกราคม พ.ศ. 2554 ของโรงงาน PCF1

สัดส่วนชิ้นงานเสียและจำนวนข้อบกพร่องต่อหน่วย เปรียบเทียบกันระหว่างก่อนปรับปรุงและหลังปรับปรุง ของโรงงาน PCF 1 ซึ่งเป็นโรงงานที่มีการศึกษาและดำเนินการปรับปรุงเพิ่มเติมระหว่างโรงงานกรณีศึกษาไม่มีแผนการผลิต แสดงได้ดังรูปที่ 7.7

หมายเหตุ ในเดือนพฤศจิกายน และธันวาคม โรงงาน PCF3 ไม่มีแผนการผลิต จึงศึกษาเพิ่มและปรับปรุงที่ PCF1

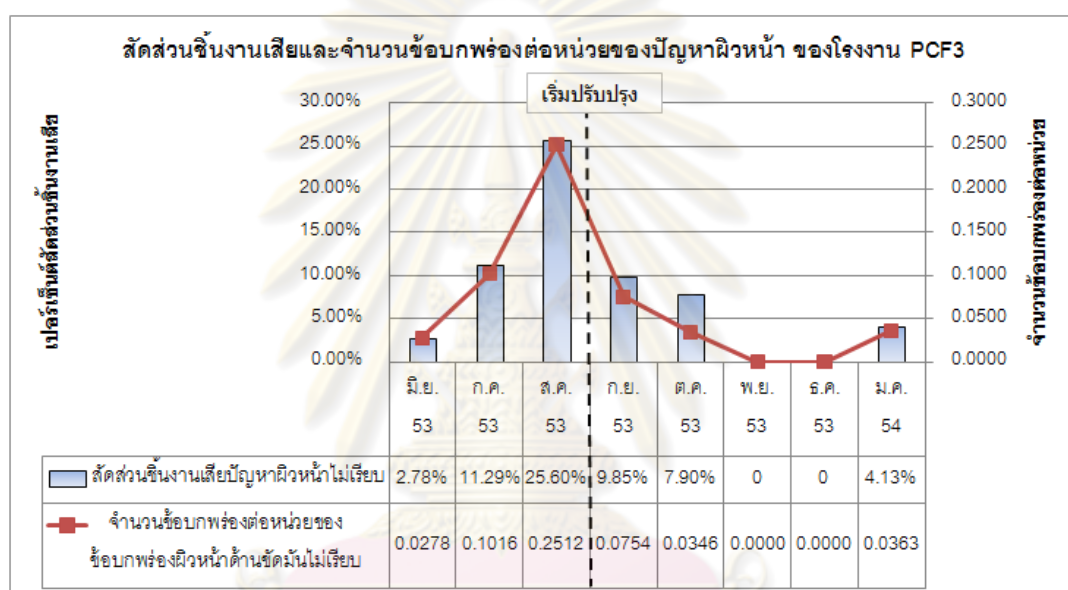
รูปที่ 7.8 กราฟสัดส่วนชิ้นงานเสียและจำนวนข้อบกพร่องต่อหน่วยของปัญหาผิวหน้าไม่เรียบ ตั้งแต่เดือนมิถุนายน พ.ศ. 2553 ถึง มกราคม พ.ศ. 2554 ของโรงงาน PCF 3

สัดส่วนชิ้นงานเสียและจำนวนข้อบกพร่องต่อหน่วย เปรียบเทียบกันระหว่างก่อนปรับปรุงและหลังปรับปรุง ของโรงงานกรณีศึกษา (PCF3) แสดงได้ดังรูปที่ 7.8

หมายเหตุ ในเดือนพฤศจิกายน และธันวาคม โรงงาน PCF3 ไม่มีแผนการผลิต

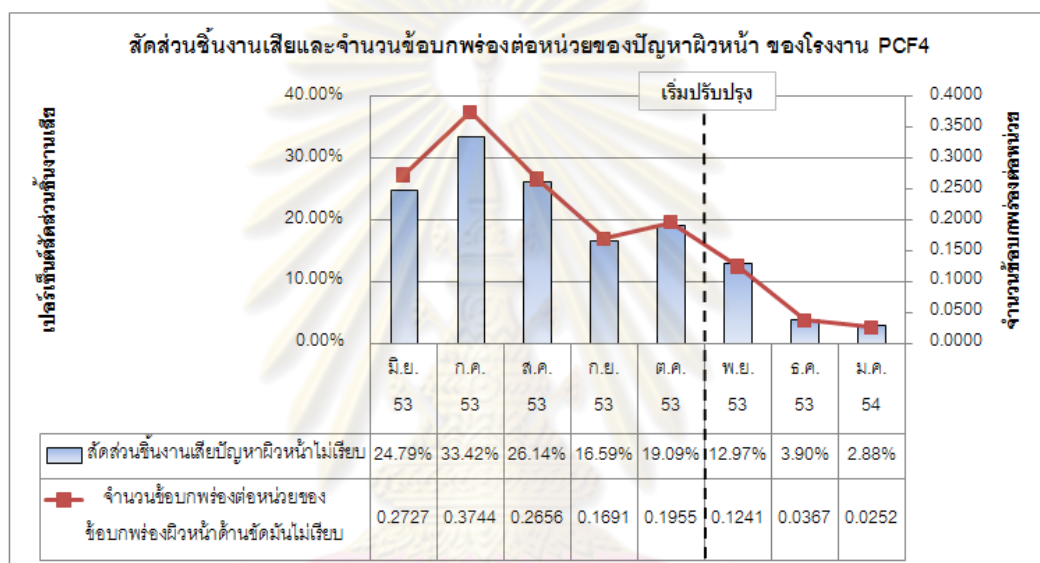
รูปที่ 7.9 กราฟสัดส่วนชิ้นงานเสียและจำนวนข้อบกพร่องต่อหน่วยของปัญหาผิวหน้าไม่เรียบ ตั้งแต่เดือนมิถุนายน พ.ศ. 2553 ถึง มกราคม พ.ศ. 2554 ของโรงงาน PCF4

สัดส่วนชิ้นงานเสียและจำนวนข้อบกพร่องต่อหน่วย เปรียบเทียบกันระหว่างก่อนปรับปรุงและหลังปรับปรุง ของโรงงาน PCF 4 ซึ่งเป็นโรงงานที่มีการศึกษาและดำเนินการปรับปรุงเพิ่มเติมระหว่างที่โรงงานกรณีศึกษาไม่มีแผนการผลิต แสดงได้ดังรูปที่ 7.9

หมายเหตุ ในเดือนพฤศจิกายน และธันวาคม โรงงาน PCF3 ไม่มีแผนการผลิต จึงศึกษาเพิ่มและปรับปรุงที่ PCF4

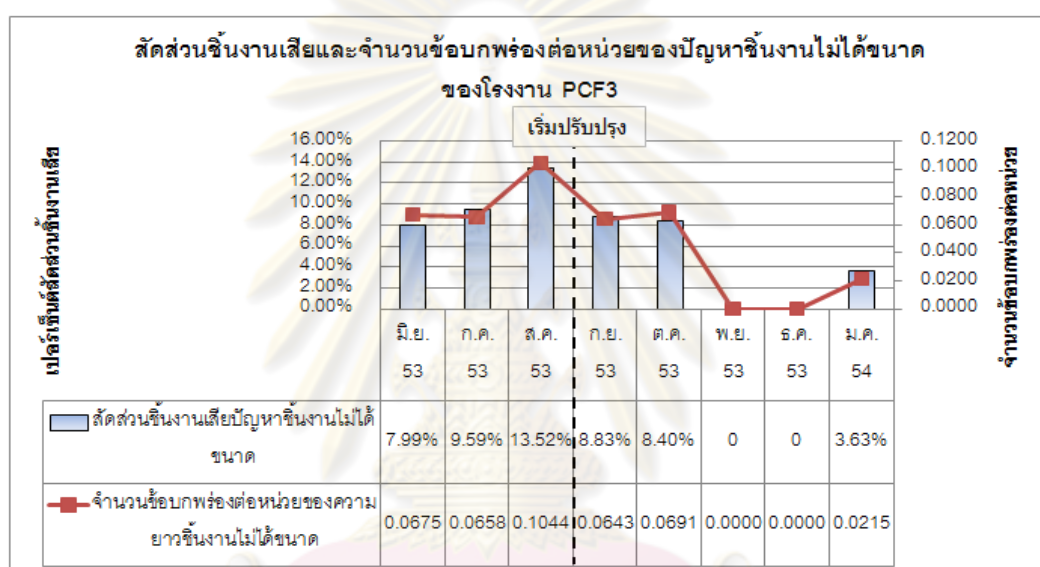
รูปที่ 7.10 กราฟสัดส่วนชิ้นงานเสียและจำนวนข้อบกพร่องต่อหน่วยของปัญหาชิ้นงานไม่ได้ขนาด ตั้งแต่เดือนมิถุนายน พ.ศ. 2553 ถึง มกราคม พ.ศ. 2554 ของโรงงาน PCF 3

สัดส่วนชิ้นงานเสียและจำนวนข้อบกพร่องต่อหน่วย เปรียบเทียบกันระหว่างก่อนปรับปรุงและหลังปรับปรุง ของโรงงานกรณีศึกษา (PCF3) แสดงได้ดังรูปที่ 7.10

หมายเหตุ: ในเดือนพฤศจิกายน และธันวาคม โรงงาน PCF3 ไม่มีแผนการผลิต

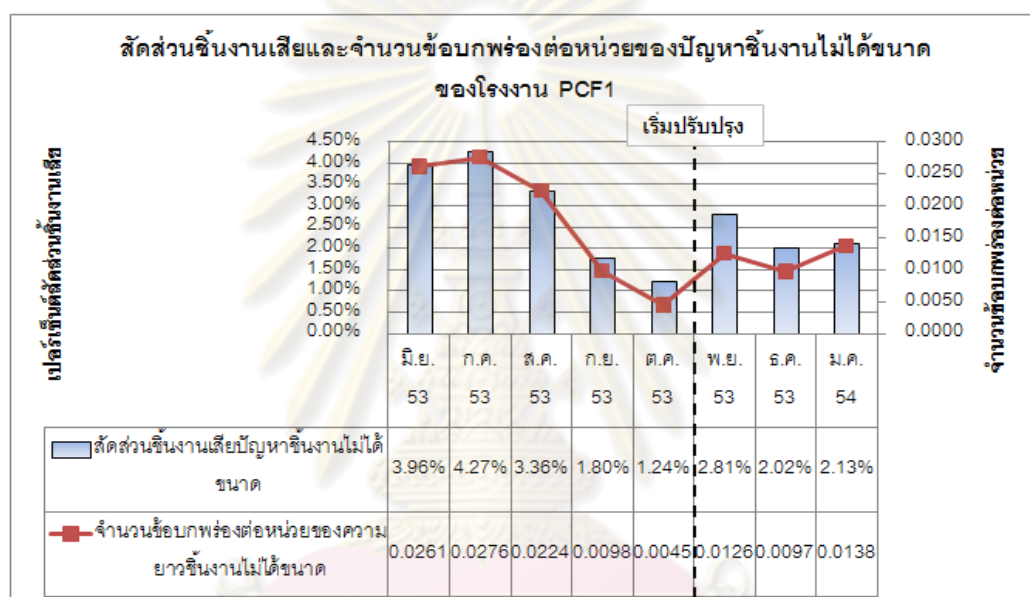
หมายเหตุ ในเดือนพฤศจิกายน และธันวาคม โรงงาน PCF3 ไม่มีแผนการผลิต จึงศึกษาเพิ่มและปรับปรุงที่ PCF1

รูปที่ 7.11 กราฟสัดส่วนขึ้นงานเสียและจำนวนข้อบกพร่องต่อหน่วยของปัญหาขึ้นงานไม่ได้ขนาด ตั้งแต่เดือนมิถุนายน พ.ศ. 2553 ถึง มกราคม พ.ศ. 2554 ของโรงงาน PCF1

สัดส่วนขึ้นงานเสียและจำนวนข้อบกพร่องต่อหน่วย เปรียบเทียบกันระหว่างก่อนปรับปรุงและหลังปรับปรุง ของโรงงาน PCF 1 ซึ่งเป็นโรงงานที่มีการศึกษาและดำเนินการปรับปรุงเพิ่มเติมระหว่างที่โรงงานกรณีศึกษาไม่มีแผนการผลิต แสดงได้ดังรูปที่ 7.11

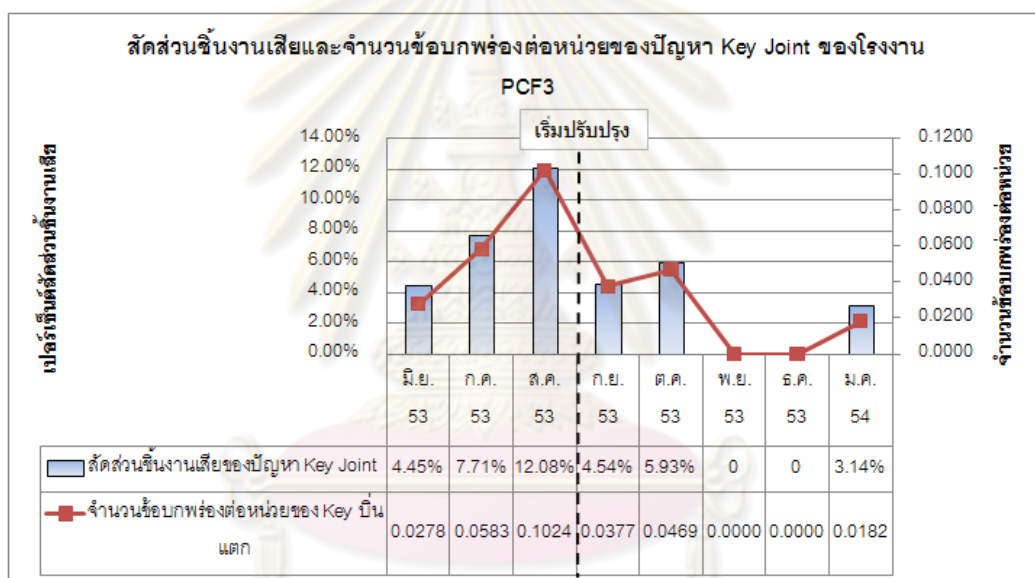
หมายเหตุ ในเดือนพฤศจิกายน และธันวาคม โรงงาน PCF3 ไม่มีแผนการผลิต

รูปที่ 7.12 กราฟสัดส่วนชิ้นงานเสียและจำนวนข้อบกพร่องต่อหน่วยของปัญหา Key Joint ตั้งแต่เดือนมิถุนายน พ.ศ. 2553 ถึง มกราคม พ.ศ. 2554 ของโรงงาน PCF 3

สัดส่วนชิ้นงานเสียและจำนวนข้อบกพร่องต่อหน่วย เปรียบเทียบกันระหว่างก่อนปรับปรุงและหลังปรับปรุง ของโรงงานกรณีศึกษา (PCF3) แสดงได้ดังรูปที่ 7.12

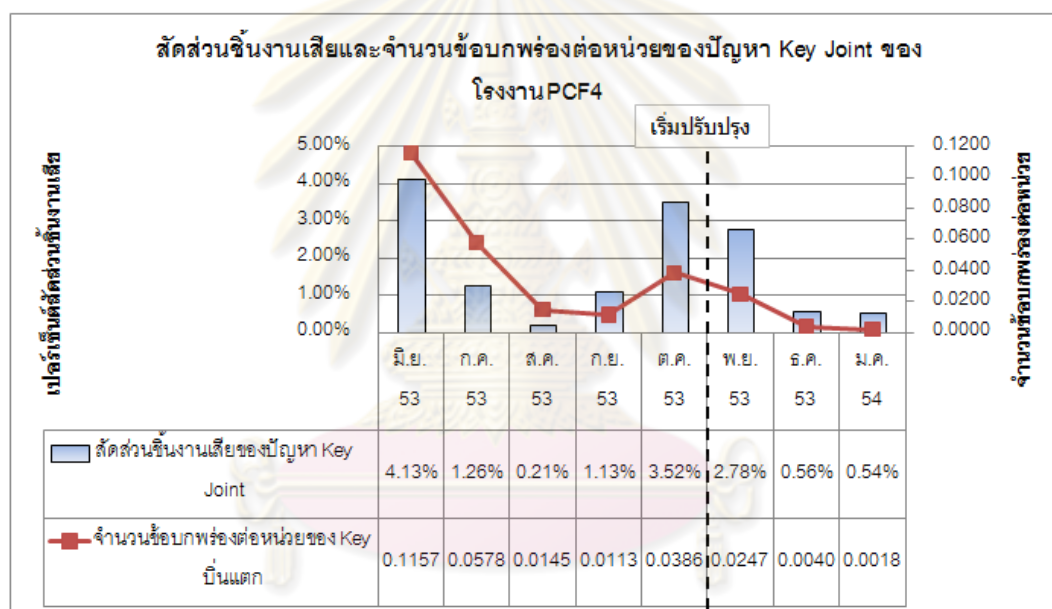
หมายเหตุ ในเดือนพฤศจิกายน และธันวาคม โรงงาน PCF3 ไม่มีแผนการผลิต จึงศึกษาเพิ่มและปรับปรุงที่ PCF4

รูปที่ 7.13 กราฟสัดส่วนชิ้นงานเสียและจำนวนข้อบกพร่องต่อหน่วยของปัญหา Key Joint ตั้งแต่

สัดส่วนชิ้นงานเสียและจำนวนข้อบกพร่องต่อหน่วย เปรียบเทียบกันระหว่างก่อนปรับปรุงและหลังปรับปรุง ของโรงงาน PCF 4 ซึ่งเป็นโรงงานที่มีการศึกษาและดำเนินการปรับปรุงเพิ่มเติมระหว่างที่โรงงานกรณีศึกษาไม่มีแผนการผลิต แสดงได้ดังรูปที่ 7.13

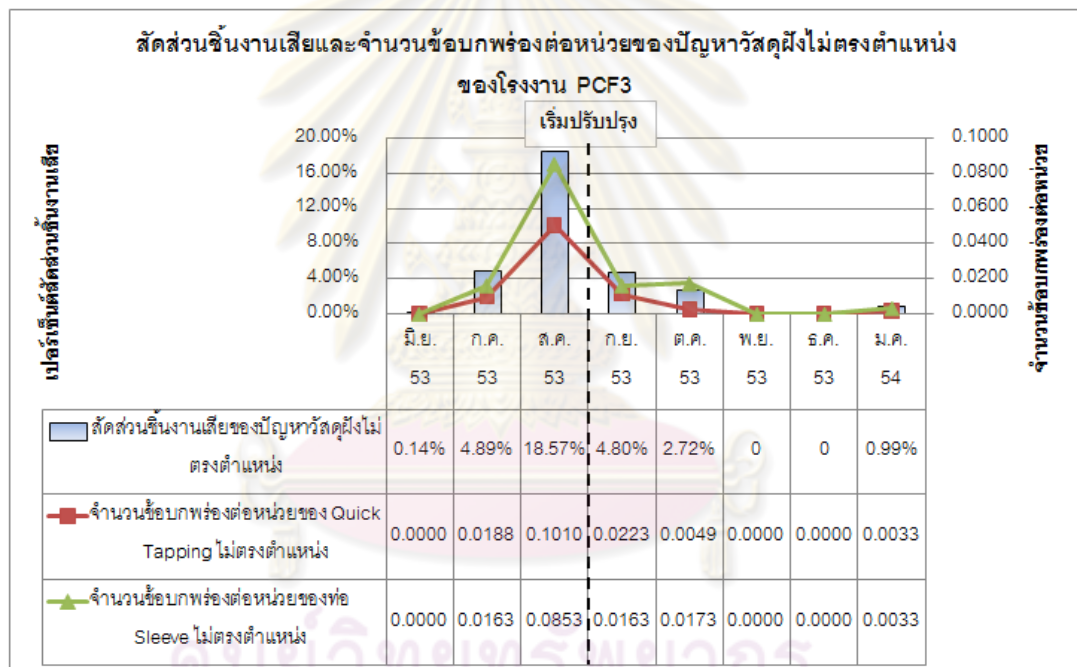
หมายเหตุ ในเดือนพฤศจิกายน และธันวาคม โรงงาน PCF3 ไม่มีแผนการผลิต

รูปที่ 7.14 กราฟสัดส่วนชิ้นงานเสียและจำนวนข้อบกพร่องต่อหน่วยของปัญหาวัสดุฝังไม่ตรงตำแหน่ง ตั้งแต่เดือนมิถุนายน พ.ศ. 2553 ถึง มกราคม พ.ศ. 2554 ของโรงงาน PCF 3

สัดส่วนชิ้นงานเสียและจำนวนข้อบกพร่องต่อหน่วย เปรียบเทียบกันระหว่างก่อนปรับปรุงและหลังปรับปรุงของโรงงานกรณีศึกษา (PCF3) แสดงได้ดังรูปที่ 7.14

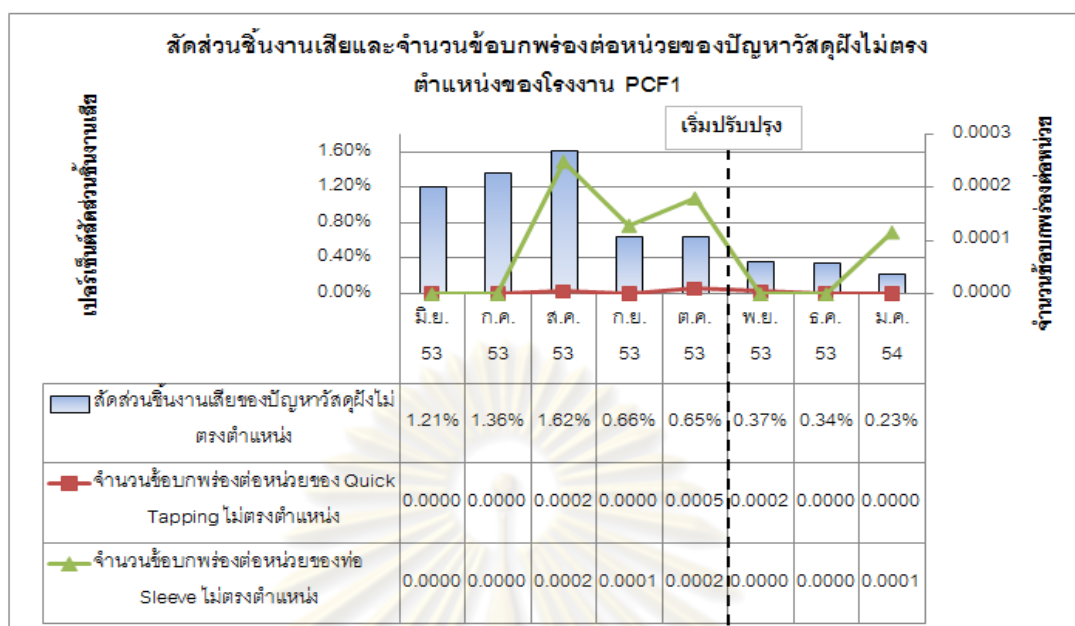
รูปที่ 7.15 กราฟสัดส่วนชิ้นงานเสียและจำนวนข้อบกพร่องต่อหน่วยของปัญหาวัสดุฝังไม่ตรงตำแหน่งตั้งแต่เดือนมิถุนายน พ.ศ. 2553 ถึง มกราคม พ.ศ. 2554 ของโรงงาน PCF1

สัดส่วนชิ้นงานเสียและจำนวนข้อบกพร่องต่อหน่วย เปรียบเทียบกันระหว่างก่อนปรับปรุงและหลังปรับปรุง ของโรงงาน PCF 1 ซึ่งเป็นโรงงานที่มีการศึกษาและดำเนินการปรับปรุงเพิ่มเติมระหว่างโรงงานกรณีศึกษาไม่มีแผนการผลิต แสดงได้ดังรูปที่ 7.15

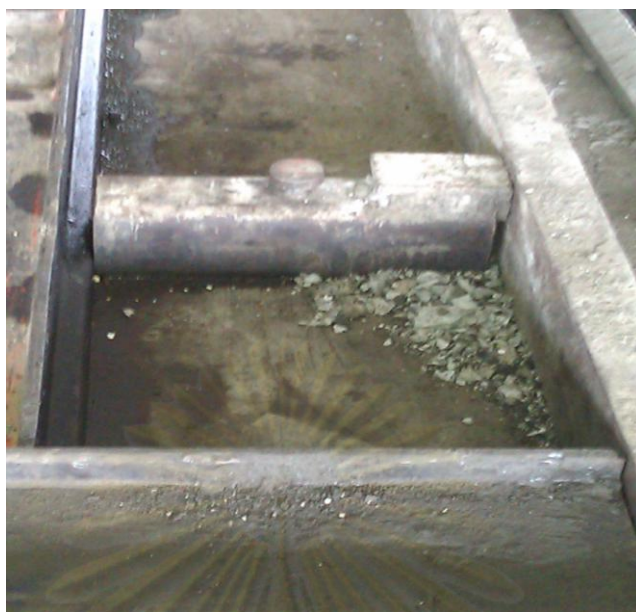
รูปที่ ข.1 ไตะงานและใต้แม่เหล็กที่ไม่สะอาด

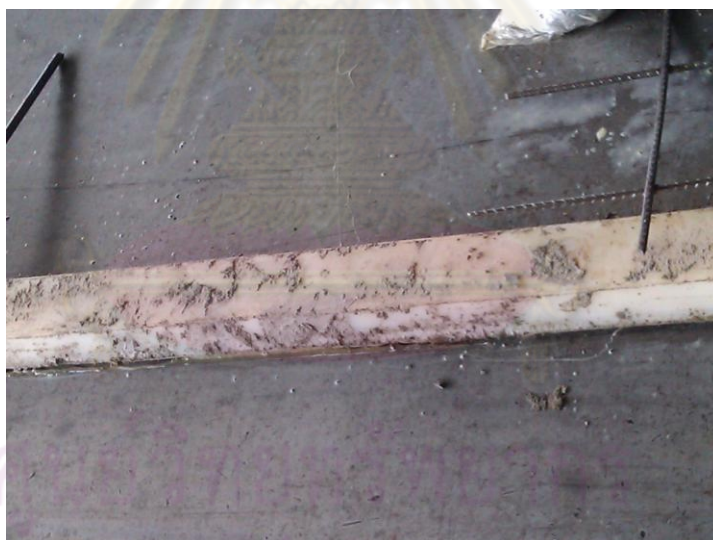
รูปที่ ข.2 สภาพ Key Joint ที่ไม่สะอาด

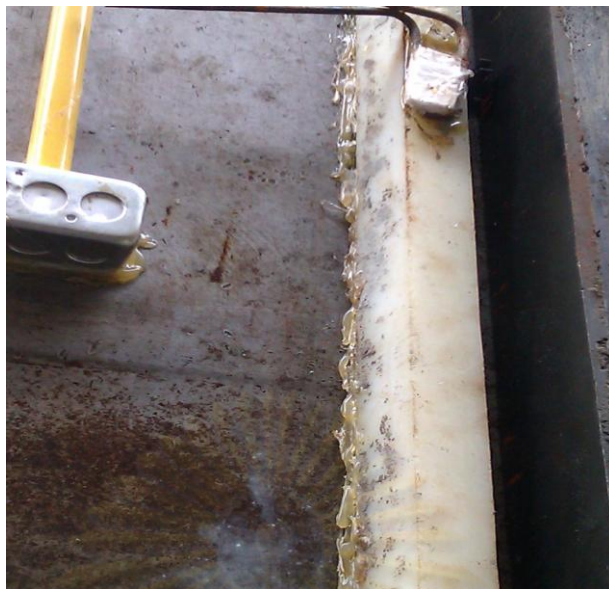
รูปที่ ข.3 การதாகาวที่ไม่เรียบร้อย

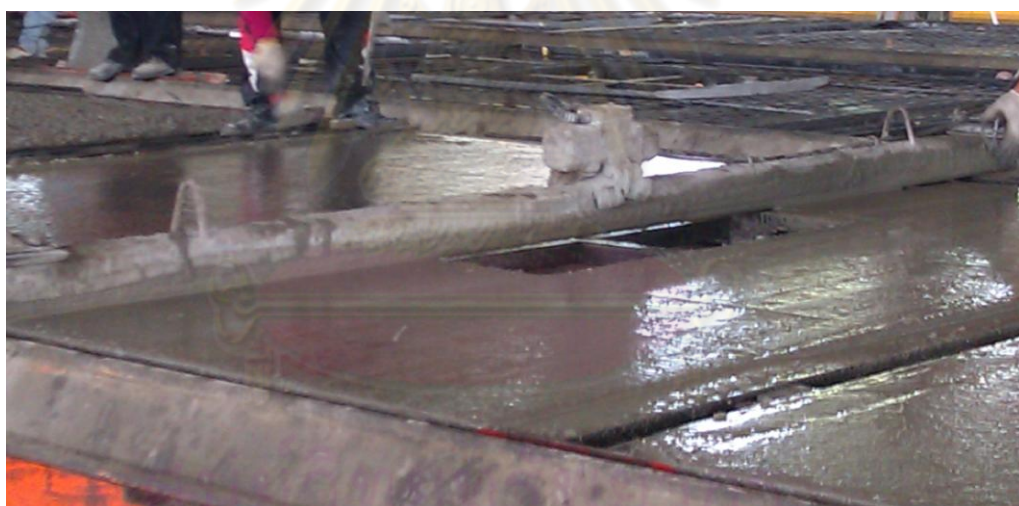
รูปที่ ข.4 การสั่นคอนกรีตของโรงงานที่ผลิตรูปแบบอยู่กับที่

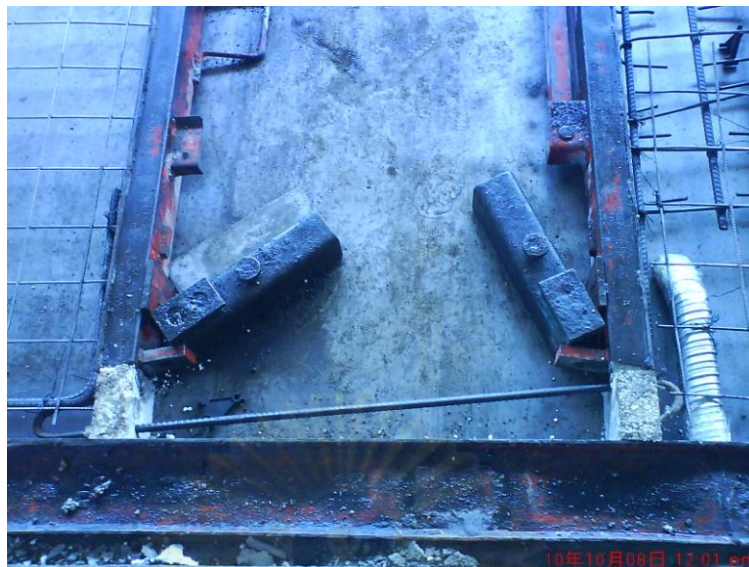
รูปที่ ข.5 ลักษณะการวางแม่เหล็กที่ไม่เหมาะสม

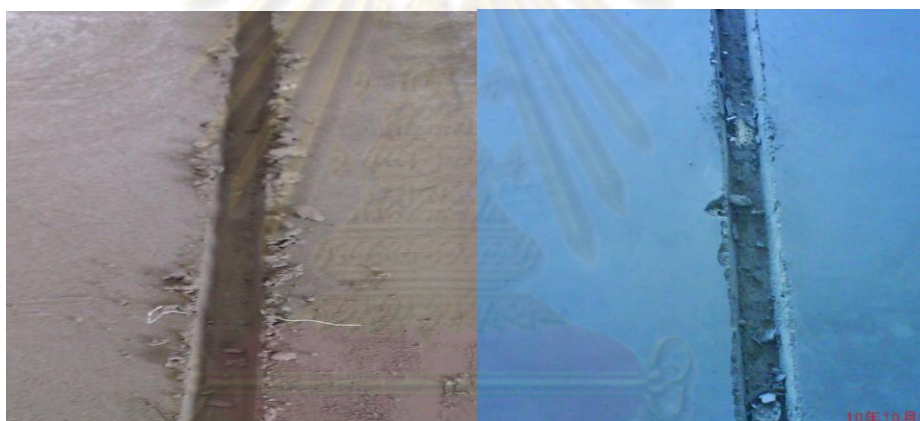
รูปที่ ข.6 ลักษณะการถอด Key Joint ที่ไม่มีมาตรฐาน
