สภาพทั่วไป และรายละเอียดของชุมชนที่อยู่อาศัยย่านวัดอนงคาราม ในที่ธรณีสงฆ์ วัดกัลยาณมิตรวรมหาวิหาร

4.2 สภาพทั่วไปของชุมชนที่อยู่อาศัยชอยช่างนาค-สะพานยาวในที่ธรณีสงฆ์ วัดกัลยาณมิตรรวมมหาวีหาร

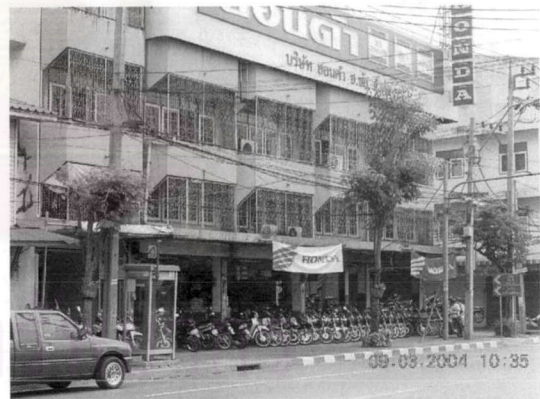
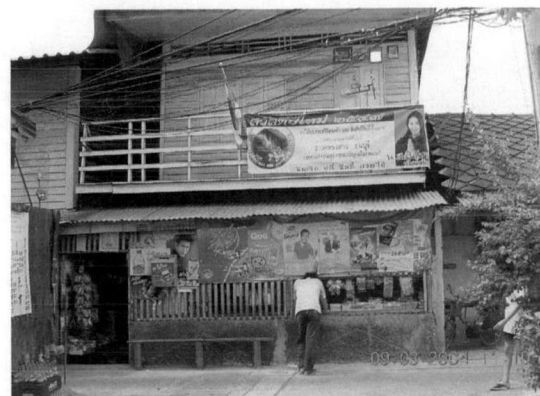
นอกจากนี้ยังพบว่าวัสดุโครงสร้างบ้านส่วนใหญ่เป็นไม้สูง 2 ชั้น จำนวน 138 หลัง และบ้าน 2 ชั้นครึ่งตึกครึ่งไม้ จำนวน 71 หลัง ส่วนบ้านเดี่ยวและบ้านแถวที่ปลูกใหม่จะเป็นคอนกรีตทั้งหมดจำนวน 58 หลัง สำหรับอาคารพาณิชย์จะมีอยู่บริเวณหน้าซอยข้างนาคและบริเวณต้นซอยฝั่งตะวันออกเท่านั้น วัสดุที่ใช้ปลูกสร้างเป็นคอนกรีตสูง 3 ชั้นทุกอาคารจำนวน 33 อาคาร (ดูแผนผัง 4-3 แสดงแผนผังชุมชนแยกตามวัสดุโครงสร้างอาคารและสิ่งปลูกสร้าง) (ดูภาพที่ 4-1, 4-2 และ 4-3 แสดงลักษณะอาคารในชุมชน)

ภาพที่ 4-1 แสดงลักษณะอาคารในชุมชน

ภาพที่ 4-2 แสดงลักษณะอาคารในชุมชน

ภาพที่ 4-3 แสดงลักษณะอาคารในชุมชน

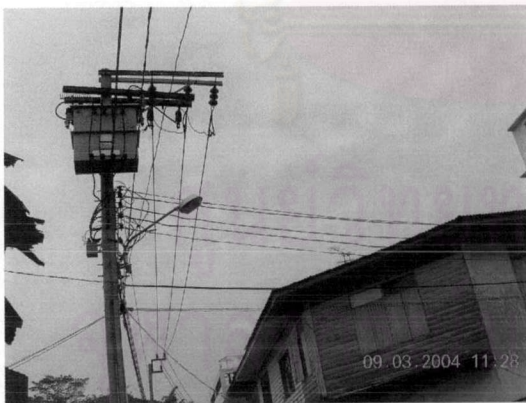
ภาพที่ 4-4 แสดงหม้อแปลงไฟฟ้าในชุมชน

ปัจจุบันชุมชนซอยช่างนาค-สะพานยาวมีไฟฟ้าใช้แล้วทั้งหมด ซึ่งอยู่ในพื้นที่บริการของการไฟฟ้านครหลวง เขตวัดเลียบ (ดูภาพที่ 4-4 แสดงหม้อแปลงไฟฟ้าในชุมชน และภาพที่ 4-5 แสดงการเชื่อมไฟฟ้าเข้าใช้ในอาคารในชุมชน)

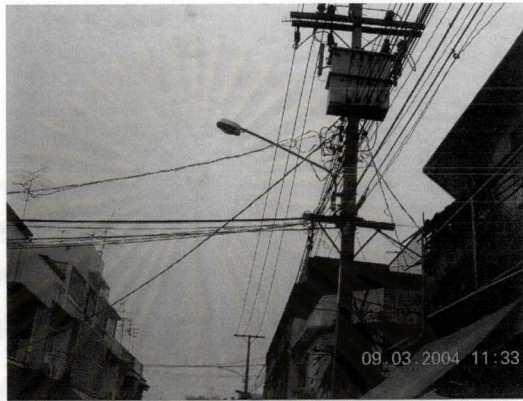
ภาพที่ 4-6 แสดงไฟฟ้าแสงสว่างในชุมชน

ปัจจุบันชุมชนซอยช่างนาค-สะพานยาว จะมีโคมแสงจันทร์ติดบนเสาไฟฟ้าตลอดถนน คอนกรีตที่เป็นทางสัญจรของรถยนต์ในชุมชน ผู้วิจัยสังเกตว่าระยะการ โคมแสงจันทร์ค่อนข้าง สม่่าเสมอคือติดในลักษณะเสาเว้นเสา ส่วนในพื้นที่ของชุมชนที่ไม่มีทางสัญจรของรถยนต์หรือ เป็นทางเดินเท้าโดยทั่วไปไม่มีโคมแสงจันทร์ ผู้อยู่อาศัยต้องใช้แสงสว่างจากบ้านของผู้อยู่อาศัย ในบริเวณนั้น ๆ แทน (ดูภาพที่ 4-6 แสดงไฟฟ้าแสงสว่างในชุมชน)

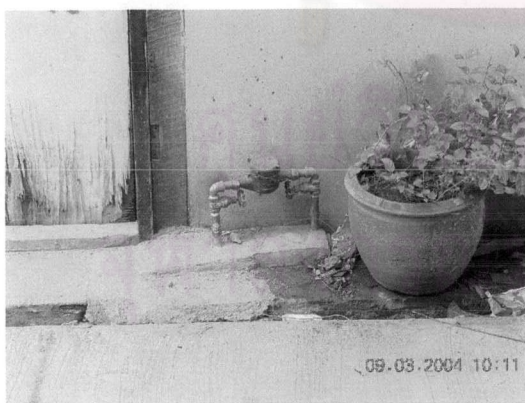
ปัจจุบันชุมชนซอยช่างนาค-สะพานยาวมีน้ำประปาใช้แล้วทั้งหมด ซึ่งการให้บริการ การใช้ประปาอยู่ในพื้นที่การบริการของ สำนักงานประปา สาขาตากสิน (ดูภาพที่ 4-7 และ 4-8 แสดง มิเตอร์น้ำประปาของบ้านที่อยู่ในชุมชน)

แสดงมิเตอร์น้ำประปาของบ้านที่อยู่ในชุมชน

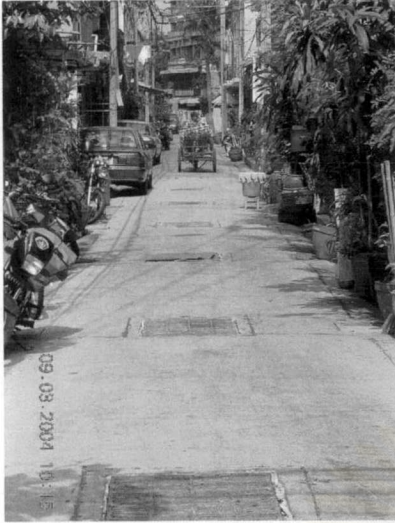
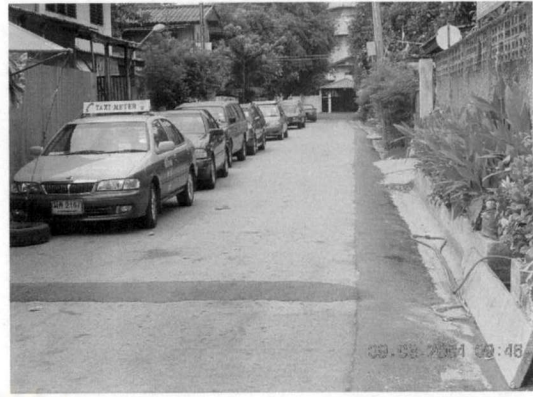
ทางสัญจรด้านในของชุมชนซึ่งมีผู้อยู่อาศัยหนาแน่น มีลักษณะเป็นตรอกทางเดินเท้าขนาดกว้างประมาณ 2.00 – 2.50 เมตร ลักษณะเป็นพื้นคอนกรีต รถจักรยานยนต์สามารถสัญจรผ่านไปผ่านมาได้ (ดูภาพที่ 4-11 และ 4-12 แสดงสภาพผิวการจราจรในชุมชน)

ภาพที่ 4-11 แสดงสภาพผิวจราจรในชุมชน

ภาพที่ 4-12 แสดงสภาพผิวจราจรในชุมชน

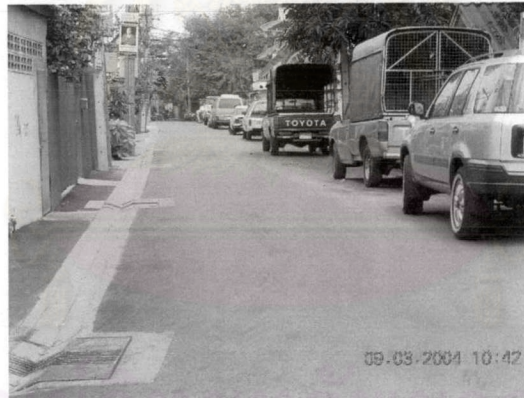
ภาพที่ 4-13 แสดงท่อระบายน้ำ รางวีในชุมชน

ปัจจุบันชุมชนซอยช่างนา-สะพานยาวมีท่อระบายน้ำและรางวีอยู่ทั้งสองฝั่งถนนในซอยสมเด็จพระยา 5 (ซอยช่างนา) (ดูภาพที่ 4-13 แสดงท่อระบายน้ำ รางวีในชุมชน)

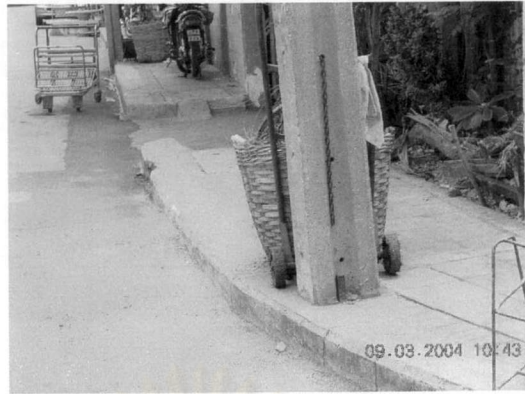
ภาพที่ 4-14 แสดงถึงขยะที่ทางเขตนามาเก็บขยะในชุมชน

ปัจจุบันกรุงเทพมหานครให้บริการเก็บขยะมูลฝอยในชุมชนอย่างทั่วถึง โดยผู้อยู่อาศัยมีหน้าที่ที่จะต้องผูกถุงขยะมูลฝอยและวางทิ้งไว้บริเวณหน้าบ้านของตน และกรุงเทพมหานครจะจัดพนักงานมาเก็บวันเว้นวัน โดยผู้อยู่อาศัยจะเสียค่าใช้จ่ายเพียงปีละ 96 บาทต่อปี และผู้อยู่อาศัยส่วนใหญ่ให้เงินเป็นสินน้ำใจแก่พนักงานผู้มาเก็บขยะมูลฝอยประมาณ 20 – 30 บาทต่อเดือน (ดูภาพที่ 4-14 แสดงถังขยะที่ทางเขตนำมาเก็บขยะในชุมชน)

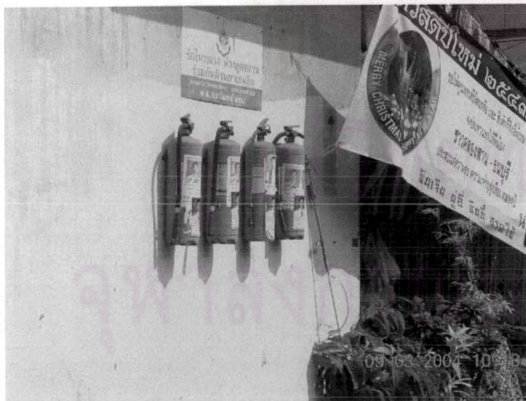
ภายในชุมชนซอยช่างนาค-สะพานยาว มีอุปกรณ์การป้องกันอัคคีภัย ประกอบด้วยถังดับเพลิงเคมีชนิดแห้ง ขนาด 15 ปอนด์ และมีจุดหัวจ่ายน้ำดับเพลิงอยู่บริเวณที่ทำการชุมชน ตรงข้ามกับโรงเรียนสตรีวุฒิสศึกษา (ดูภาพที่ 4-15 และ 4-16 แสดงถึงถังดับเพลิงเคมีชนิดแห้ง ขนาด 15 ปอนด์ที่ติดตั้งไว้ทั่วบริเวณในชุมชน)

4-15 แสดงถึงถังดับเพลิงเคมีชนิดแห้ง ขนาด 15 ปอนด์ที่ติดตั้งไว้ทั่วบริเวณในชุมชน

4-16 แสดงถึงถังดับเพลิงเคมีชนิดแห้ง ขนาด 15 ปอนด์ที่ติดตั้งไว้ทั่วบริเวณในชุมชน

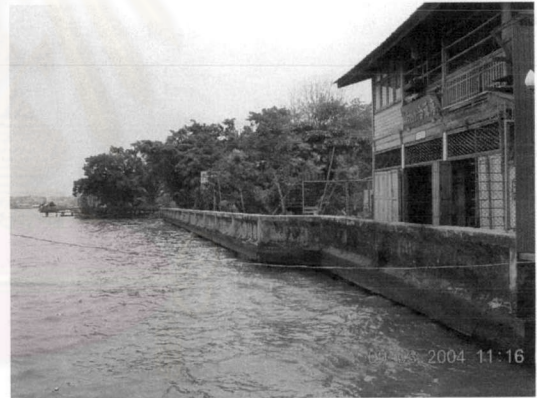
ปัจจุบันบริเวณริมฝั่งแม่น้ำเจ้าพระยา (ทางทิศเหนือของชุมชน) มีกำแพงกั้นน้ำสูงจากระดับน้ำในแม่น้ำเจ้าพระยาประมาณ 1.20 เมตรตลอดแนว สามารถป้องกันน้ำล้นจากแม่น้ำเจ้าพระยาได้อย่างมีประสิทธิภาพ ในช่วงฤดูน้ำหลากของทุกปี (ประมาณเดือนตุลาคม - เดือนพฤศจิกายน) น้ำในแม่น้ำเจ้าพระยาจะมีระดับสูงขึ้นมากและมีบางส่วนล้นเข้ามาในบริเวณริมเขื่อนเล็กน้อย ทางสำนักงานเขตคลองสานได้ติดตั้งเครื่องสูบน้ำไว้ในบริเวณดังกล่าวเพื่อให้ผู้อยู่อาศัยในชุมชนได้ใช้สูบน้ำออกในกรณีฉุกเฉินอีกด้วย (ดูภาพที่ 4-17 และ 4-18 แสดงกำแพงกั้นน้ำริมแม่น้ำเจ้าพระยา)

ภาพที่ 4-17 แสดงกำแพงกั้นน้ำ
ริมแม่น้ำเจ้าพระยา

ภาพที่ 4-18 แสดงกำแพงกั้นน้ำ
ริมแม่น้ำเจ้าพระยา

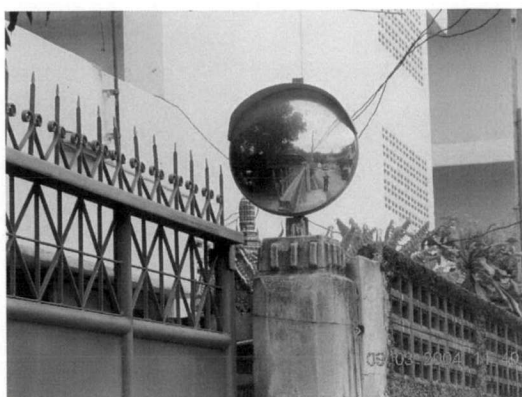
ภาพที่ 4-27 แสดงกระจกโค้งใน

ชุมชนซอยช่างนา-สะพานขาวมีการจัดระเบียบการสัญจรของรถให้เป็นระเบียบคือเดินรถทางเดียวไม่สวนทางกัน และมีป้ายบอกทางเดินรถและกระจกโค้งเพื่อความปลอดภัยในการเดินรถด้วย (ดูภาพที่ 4-26 แสดงป้ายบอกทางเดินรถในชุมชน และภาพที่ 4-27 แสดงกระจกโค้งในชุมชน) (ดูตามแผนผังที่ 4-4 แสดงทางสัญจรของพาหนะและทางเดินเท้าของผู้อยู่อาศัยและเส้นทางเดินรถของชุมชน)

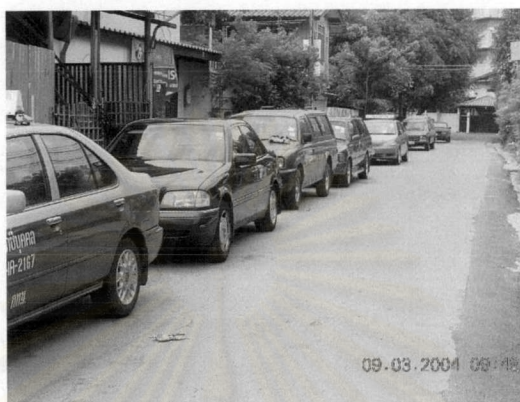
ภาพที่ 4-28 แสดงการจอดรถในชุมชน

ผู้อยู่อาศัยที่มีรถยนต์ส่วนหนึ่งจะจอดรถภายในที่พำนักอาศัยของตนเองถ้าสามารถทำได้ แต่ผู้อยู่อาศัยที่มีรถยนต์ส่วนใหญ่จะจอดบริเวณสองข้างทางสัญจรสาธารณะในบริเวณใกล้ ๆ กับบ้านพักอาศัยของตน ส่วนผู้อยู่อาศัยที่ใช้รถจักรยานยนต์จะจอดจักรยานยนต์ในบ้านทั้งหมด (ดูภาพที่ 4-28 แสดงการจอดรถในชุมชน)

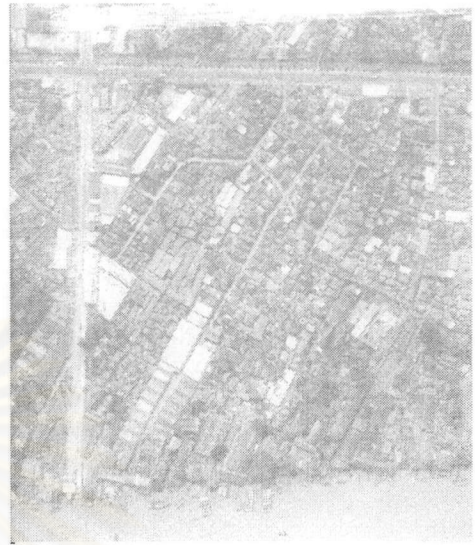
ภาพที่ 4-30 แสดงภาพถ่ายทางอากาศ ปีพ.ศ. 2508

ในปีพ.ศ. 2508 ภาพถ่ายทางอากาศแสดงภาพถนนที่ชัดเจนขึ้น ในพื้นที่ศึกษามีการขยายถนนและตัดถนนหรือทางสัญจรเพิ่มขึ้น 4 เส้นทาง การใช้ประโยชน์จากที่ดินมีเพิ่มมากขึ้น ส่วนต้นไม้เหนือพื้นดินจำนวนน้อยลงมาก จากการวิเคราะห์ภาพถ่ายดังกล่าวสามารถคำนวณพื้นที่ถนนหรือทางสัญจรได้ประมาณร้อยละ 7.167 ของพื้นที่ศึกษา มีอาคารและสิ่งปลูกสร้างเพิ่มขึ้นคิดเป็นร้อยละ 37.703 ของพื้นที่ศึกษา ส่วนพื้นที่เปิดโล่งที่มีใช้อาคารและสิ่งปลูกสร้างหรือทางสัญจรลดลงเหลือร้อยละ 55.130 ของพื้นที่ศึกษา

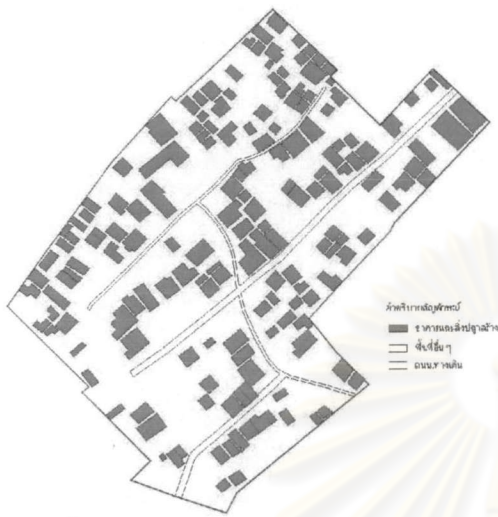
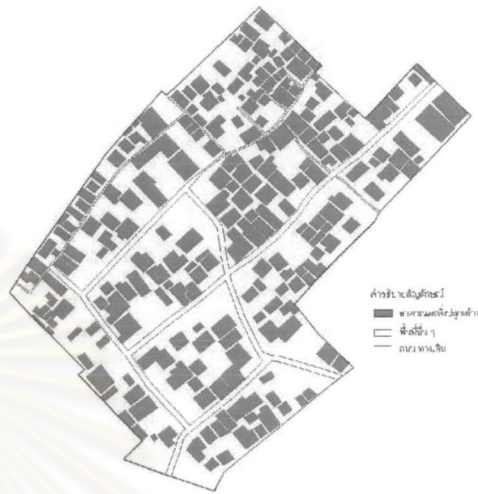
ในปีพ.ศ. 2495 การใช้ประโยชน์จากที่ดินยังไม่มาก มีต้นไม้เหนือพื้นดินจำนวนมากมีทางสัญจรที่เห็นได้จากภาพถ่ายทางอากาศมีอยู่ 4 เส้นทาง แต่ไม่สามารถระบุได้ว่าบริเวณใดเป็นถนนหรือบริเวณใดเป็นร่องน้ำหรือคันดินเนื่องจากภาพถ่ายทางอากาศไม่ชัดเจน โดยพื้นที่ทางสัญจรอยู่ประมาณร้อยละ 4.763 ของพื้นที่ศึกษา อาคารและสิ่งปลูกสร้างมีไม่มาก ครอบคลุมพื้นที่คิดเป็นร้อยละ 27.746 ของพื้นที่ศึกษา ส่วนพื้นที่เปิดโล่งที่มีใช้อาคารและสิ่งปลูกสร้างหรือทางสัญจรคิดเป็นร้อยละ 67.491 ของพื้นที่ศึกษา

ภาพที่ 4-37 แสดงการแปลภาพถ่ายทางอากาศปีพ.ศ. 2495

ภาพที่ 4-38 แสดงการแปลภาพถ่ายทางอากาศปีพ.ศ. 2508

ในปีพ.ศ. 2508 ภาพถ่ายทางอากาศแสดงภาพถนนที่ชัดเจนขึ้น ในพื้นที่ศึกษาที่มีการขยายถนนและตัดถนนหรือทางสัญจรเพิ่มขึ้น 4 เส้นทาง การใช้ประโยชน์จากที่ดินมีเพิ่มมากขึ้น ส่วนต้นไม้เหนือพื้นดินจำนวนน้อยลงมาก จากการวิเคราะห์ภาพถ่ายดังกล่าวสามารถคำนวณพื้นที่ถนนหรือทางสัญจรได้ประมาณร้อยละ 7.167 ของพื้นที่ศึกษา มีอาคารและสิ่งปลูกสร้างเพิ่มมากขึ้นคิดเป็นร้อยละ 37.703 ของพื้นที่ศึกษา ส่วนพื้นที่เปิดโล่งที่มีไร้อาคารและสิ่งปลูกสร้างหรือทางสัญจรลดลงเหลือร้อยละ 55.130 ของพื้นที่ศึกษา

สาธารณูปโภคประเภททางสัญจร จะเห็นได้ชัดว่ามีการขยายตัวในช่วงปีพ.ศ. 2495 – 2508 อย่างมากกล่าวคือเพิ่มขึ้นจากร้อยละ 4.763 เป็นร้อยละ 7.167 และเมื่อวิเคราะห์จากแผนผังที่ได้จากการแปลผลภาพถ่ายทางอากาศจะพบว่า มีทางสัญจรหลัก ๆ เพิ่มขึ้นเป็น 8 ทางจากเดิมเมื่อปีพ.ศ. 2495 ที่มีทางสัญจรหลัก 4 เส้นทาง

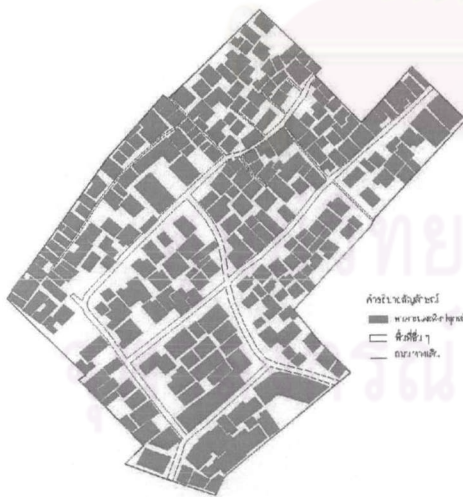
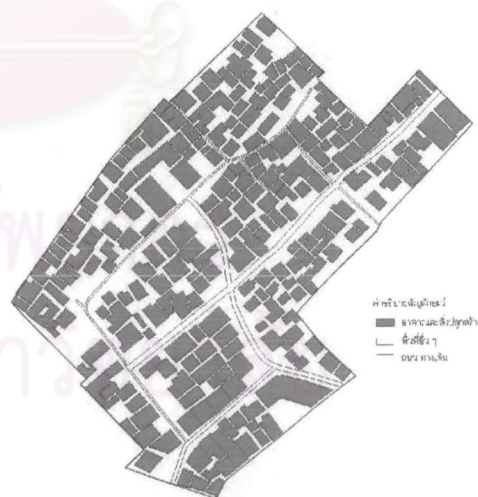
ภาพที่ 4-39 แสดงการแปลภาพถ่ายทางอากาศปีพ.ศ. 2513

ภาพที่ 4-40 แสดงการแปลภาพถ่ายทางอากาศปีพ.ศ. 2517

ในปีพ.ศ. 2513 จากภาพถ่ายทางอากาศแสดงให้เห็นว่า การใช้ประโยชน์ของพื้นที่สูงขึ้นมาก และมีการขยายตัวเพิ่มขึ้นของอาคารและสิ่งปลูกสร้างอย่างชัดเจน โดยเพิ่มจากร้อยละ 37.703 เมื่อปีพ.ศ. 2508 เป็นร้อยละ 51.988 ในปีพ.ศ. 2513 ถนนและทางสัญจรเปลี่ยนแปลงไปเล็กน้อยยกเว้นคือมีการเพิ่มขึ้นของทางสัญจรในบางส่วนและลดลงบางส่วน พื้นที่สัญจรคิดเป็นร้อยละ 7.267 ของพื้นที่ศึกษาเกือบไม่เปลี่ยนแปลงเปรียบเทียบกับเมื่อปีพ.ศ. 2508 ต้นไม้เหนือพื้นดินเหลือน้อยลงประกอบกับพื้นที่เปิดโล่งลดลงเหลือเพียงร้อยละ 40.746 ของพื้นที่ศึกษา

ในปีพ.ศ. 2517 มีการขยายทางสัญจรและถนนเส้นหลักให้กว้างขึ้นเล็กน้อย พื้นผิวทางสัญจรคิดเป็นร้อยละ 7.484 ของพื้นที่ทั้งหมด สอดคล้องกับพื้นที่อาคารและสิ่งปลูกสร้างมีการเปลี่ยนแปลงไม่มากคือลดลงเหลือร้อยละ 51.893 ของพื้นที่ทั้งหมด ส่วนที่เหลือเป็นพื้นที่โล่งร้อยละ 40.623 ของพื้นที่ทั้งหมด แต่ต้นไม้เหนือพื้นดินในบริเวณพื้นที่ศึกษาที่มองจากภาพถ่ายทางอากาศไม่สามารถเห็นได้ในภาพนี้

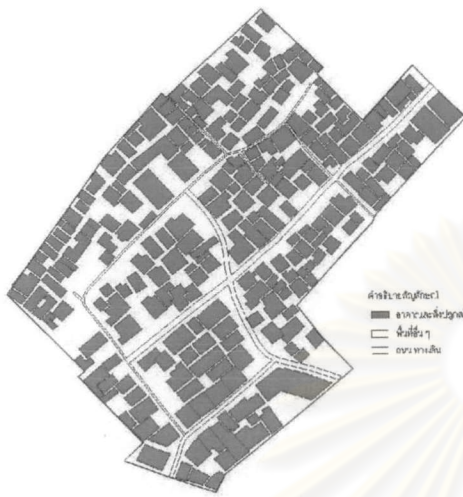
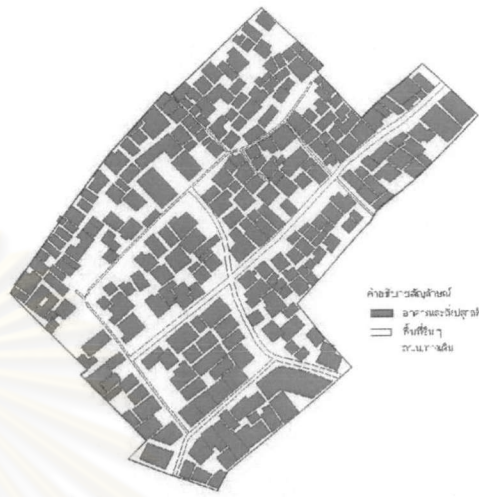
ภาพที่ 4-41 แสดงการแปลภาพถ่ายทางอากาศปีพ.ศ. 2522

ภาพที่ 4-42 แสดงการแปลภาพถ่ายทางอากาศปีพ.ศ. 2530

ในปีพ.ศ. 2522 ไม่มีการเปลี่ยนแปลงในทางสัญจรหรือถนนภายในชุมชนแต่อย่างใด มีเพียงอาคารและสิ่งปลูกสร้างเพิ่มขึ้นมาไม่กี่อาคาร โดยพื้นที่อาคารและสิ่งปลูกสร้างเพิ่มเป็นร้อยละ 52.397 ของพื้นที่ทั้งหมด ทางสัญจรมีส่วนเท่าเดิมกับปีพ.ศ. 2517 คือร้อยละ 7.484 ส่วนที่เหลืออีกร้อยละ 40.119 เป็นพื้นที่เปิดโล่ง และจากภาพถ่ายไม่เห็นต้นไม้เหนือพื้นดินในพื้นที่ศึกษาเลย

ในปีพ.ศ. 2530 ทางสัญจรภายในชุมชนมีลักษณะเหมือนปีพ.ศ. 2517 คิดเป็นร้อยละ 7.484 ของพื้นที่ศึกษา มีการขยายตัวของอาคารและสิ่งปลูกสร้างเพียงเล็กน้อยเพิ่มขึ้นเป็นร้อยละ 53.302 พื้นที่เปิดโล่งเหลือเพียงร้อยละ 39.214 ของพื้นที่ศึกษา แต่สามารถสังเกตเห็นต้นไม้เหนือพื้นดินได้บ้างเป็นจุด ๆ

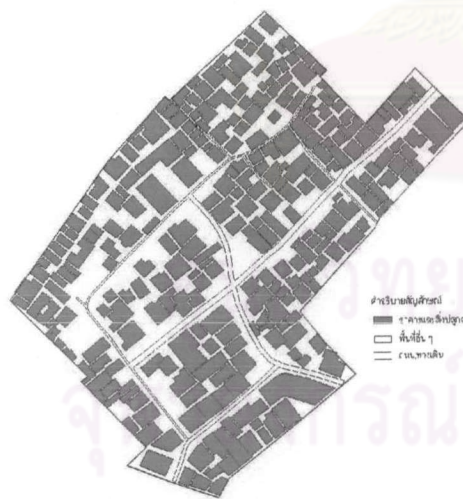
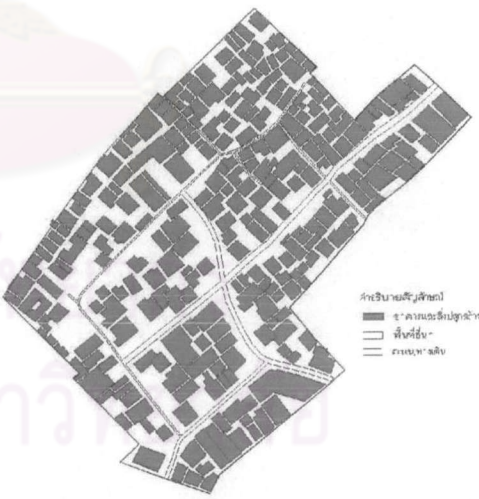
ภาพที่ 4-43 แสดงการแปลภาพถ่ายทางอากาศปีพ.ศ. 2538

ภาพที่ 4-44 แสดงการแปลภาพถ่ายทางอากาศปีพ.ศ. 2544

ในปีพ.ศ. 2538 ไม่มีการขยายตัวของทางสัญจรในชุมชนแต่อย่างใดกล่าวคือ พื้นที่ทางสัญจรยังคงเป็นร้อยละ 7.484 เท่ากับปีพ.ศ. 2517 มีอาคารและสิ่งปลูกสร้างเพิ่มขึ้นจำนวนหนึ่งคิดเป็นร้อยละ 54.199 ของพื้นที่ศึกษา ส่งผลให้พื้นที่เปิดโล่งลดลงไปอยู่ที่ร้อยละ 38.317 และมีต้นไม้เหนือพื้นดินเพิ่มขึ้นหลายจุดในชุมชน ซึ่งทั้งหมดจะอยู่ภายในรั้วบ้านของผู้อยู่อาศัย

ในปีพ.ศ. 2544 มีอาคารและสิ่งปลูกสร้างลดลงเหลือร้อยละ 53.026 ของพื้นที่ทั้งหมด ส่วนทางสัญจรยังคงเดิมที่ร้อยละ 7.484 เท่ากับปีพ.ศ. 2517 พื้นที่เปิดโล่งร้อยละ 39.490 ของพื้นที่ทั้งหมด และสามารถเห็นได้ว่ามีต้นไม้เหนือพื้นดินกระจายอยู่บริเวณด้านทิศใต้ของชุมชน (ส่วนที่ติดกับถนนสมเด็จพระยา) มากกว่าปีพ.ศ. 2538 อย่างเห็นได้ชัด

พื้นที่เปิดโล่งมีสัดส่วนลดลงตามการใช้พื้นที่สำหรับปลูกสร้างอาคารและสิ่งปลูกสร้าง และทางสัญจร จากการวิเคราะห์แผนผังที่ได้จากการแปลผลภาพถ่ายทางอากาศจะพบว่า เมื่อปีพ.ศ. 2544 มีพื้นที่เปิดโล่งคิดเป็นร้อยละ 42.066 ของพื้นที่ศึกษา พื้นที่เปิดโล่งดังกล่าวหมายถึงพื้นที่ที่มีได้มีอาคารหรือสิ่งปลูกสร้าง หรือทางสัญจร แต่จากการสำรวจภาคสนามของผู้วิจัยพบว่าในชุมชนนี้ไม่มีพื้นที่เปิดโล่งที่เป็นที่สาธารณะอยู่เลย พื้นที่เปิดโล่งที่ได้จากการแปลผลภาพถ่ายทางอากาศอยู่ในความครอบครองของผู้อยู่อาศัย หรือเป็นบริเวณในรั้วบ้านของผู้อยู่อาศัยแล้วทั้งสิ้น
