### อาคารตัวอย่างที่ศึกษา

### โรงแรม อิมพีเรียล โกลเด้น ไทเอนกเกิล รีสอร์ท

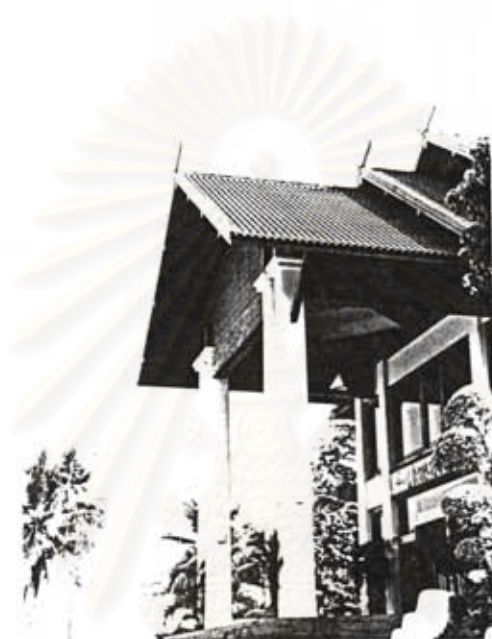
รูปที่ 3.1 แสดงลักษณะการใช้เสาลอยบริเวณทางเข้าอาคาร

1.2 ความรู้สึกเบาและลอยตัวที่เกิดจากการใช้เสาลอย บริเวณทางเข้าหลักอาคาร โถงต้อนรับ มีการนำลักษณะเสาลอยแบบศาลามาใช้ ทำให้เกิดความรู้สึกที่มีความเบาและลอยตัวเกิดขึ้น

2.2 ความโปร่งโล่งที่เกิดจากการใช้เสาลอยแบบศาลา บริเวณทางเข้าอาคาร โถงต้อนรับมีการนำลักษณะเสาลอยแบบศาลามาใช้

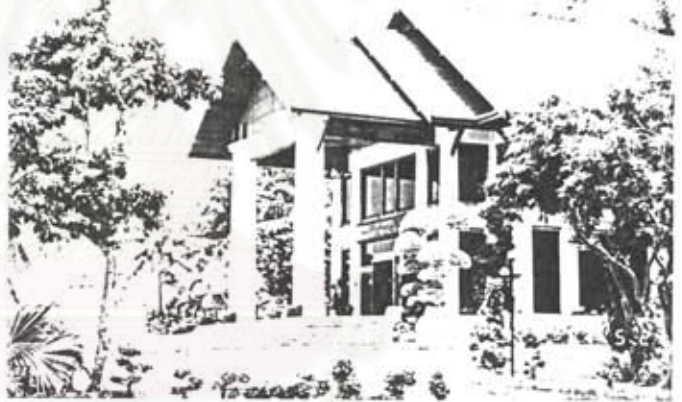
รูปที่ 3.3 แสดงลักษณะการลดชั้น  
ของหลังคา

2.1 *หลังคา* ลักษณะหลังคาที่สำรวจพบจากภาพถ่ายของอาคาร เป็นหลังคาทรงจั่ว และมีการลดชั้นหลังคาที่บริเวณทางเข้าหลักของอาคาร มีชายคาชั้นยาว มีการใช้พื้นที่ว่างแบบลานโล่งบริเวณด้านหน้าอาคาร

1.1 *ความรู้สึเบาละลอยตัวที่เกิดจากหลังคา* โดยทั่วไปของอาคารมีการนำลักษณะการลดชั้นหลังคามาช่วยลดความหนักของหลังคา และทำให้หลังคาเกิดความเบาได้

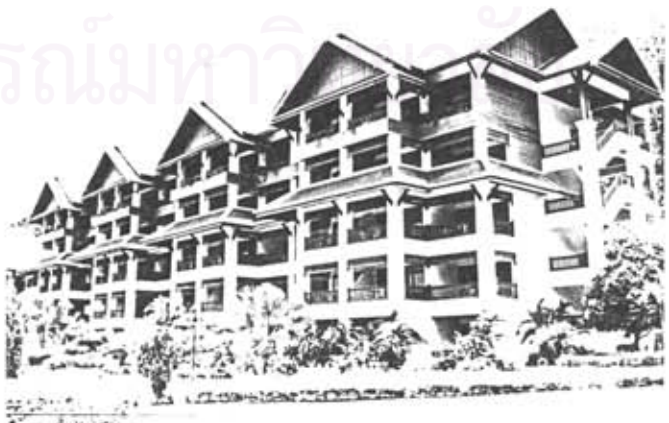
รูปที่ 3.4 แสดงภาพรวมของอาคาร  
ที่มีการนำค้ำยันมาใช้

4.3 *ค้ำยัน* ลักษณะโดยทั่วไปของโครงการมีการนำค้ำยันมาใช้

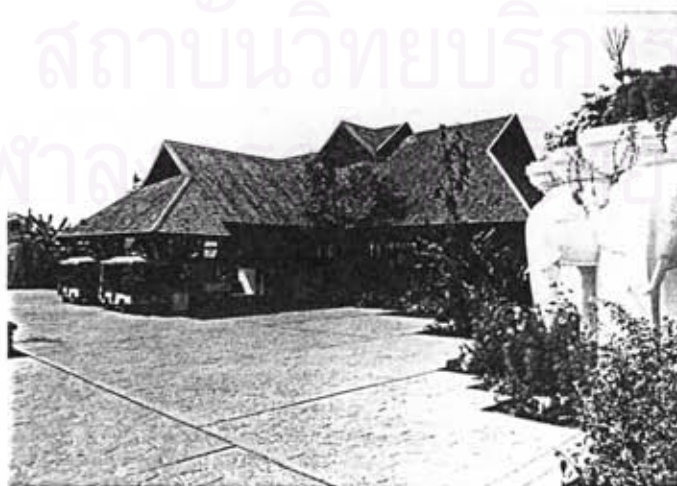
รูปที่ 3.15 แสดงรูปแบบหลังคาอาคารโถงต้อนรับ

2.1 หลังคา ลักษณะหลังคาที่พบเห็นจากภาพถ่ายของอาคาร เป็นลักษณะหลังคาทรงจั่วมนิลามีกาแล ความเอียงลาดของหลังคาสูงชัน มีชายคายื่นยาว และมีการใช้กระเบื้องเป็นเกล็ดไม้สักเป็นวัสดุผนังหลังคา และมีศาลาเป็นหลังคาทรงจัตุรมุขบริเวณทางเดินไปยังสระว่ายน้ำ

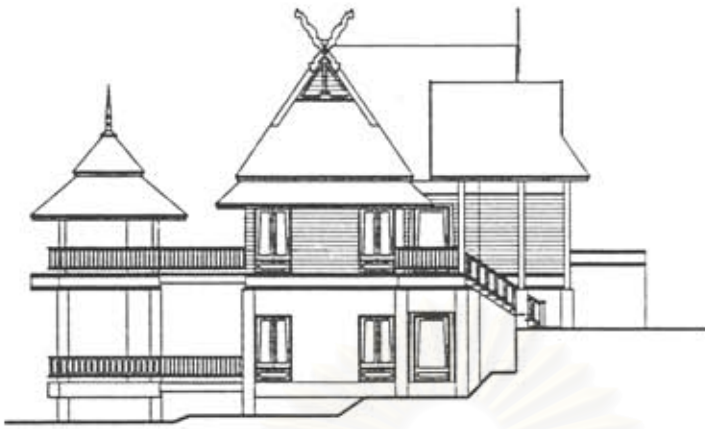
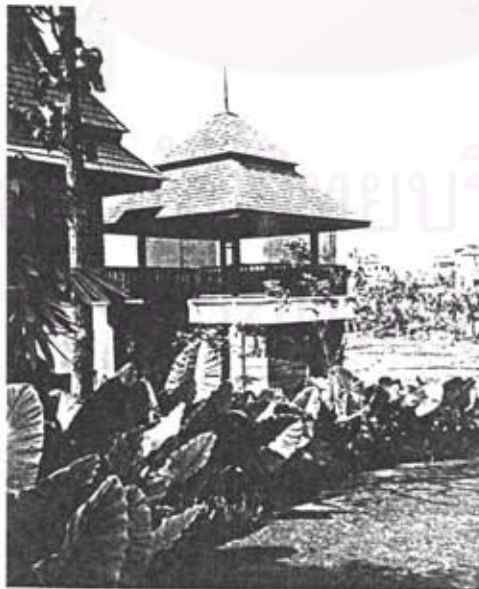
รูปที่ 3.24 แสดงรูปด้าน รูปตัดของอาคารห้องพัก  
และการนำศาลามาใช้

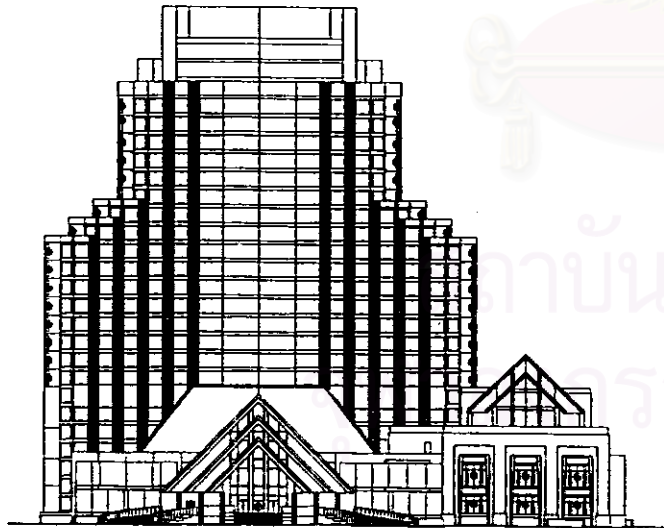
รูปที่ 3.26 แสดงผังพื้นอาคาร และรูปด้าน

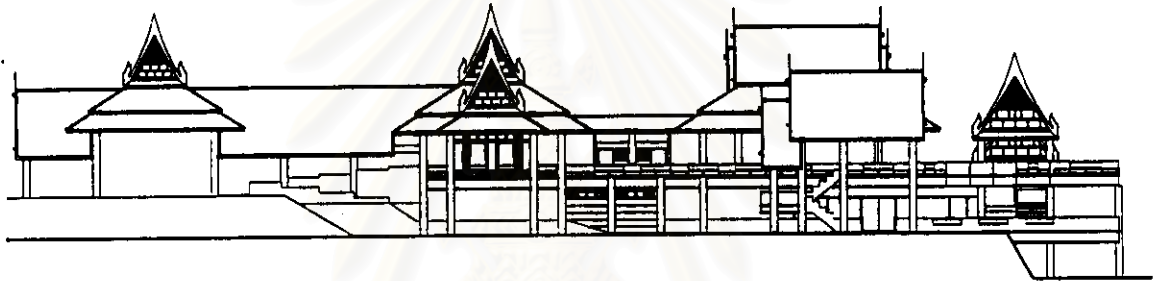
รูปที่ 3.35 แสดงรูปด้าน และรูปตัดของอาคาร

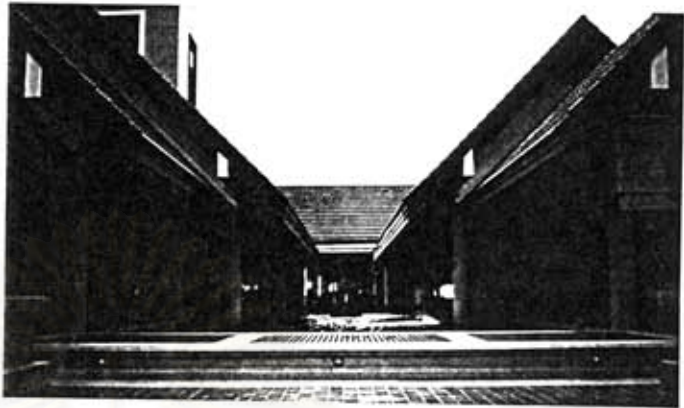
รูปที่ 3.55 แสดงลักษณะของเสาอาคาร  
จุ่มน้ำ

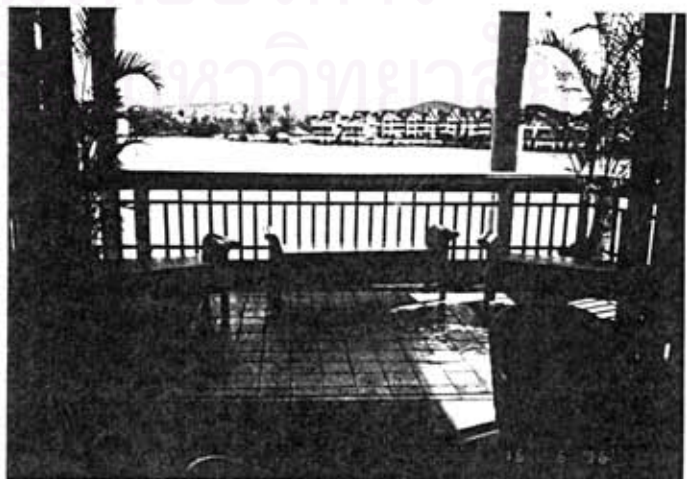
รูปที่ 3.57 แสดงลูกกรงระเบียงแบบ  
แนวตั้งและแนวนอน

3.3 ราวระเบียง (ลูกกรงระเบียง) มีลูกกรงในลักษณะแบบแนวตั้งและแนวนอน
