แนวทางการอนุรักษ์อาคารพิพิธภัณฑสถานที่ได้รับอิทธิพลตะวันตกในช่วงรัชกาลที่ 5 ถึง รัชกาลที่ 7
: กรณีศึกษา บ้านมนังคศิลา

วิทยานิพนธ์นี้เป็นส่วนหนึ่งของการศึกษาตามหลักสูตรปริญญาสถาปัตยกรรมศาสตรมหาบัณฑิต

CONSERVATION OF THE WESTERN-INFLUENCED HISTORIC RESIDENCES,
BUILT DURING KING RAMA THE FIFTH'S THROUGH KING RAMA THE SEVENTH'S PERIOD
: CASE STUDY BAN-MANANGASILA

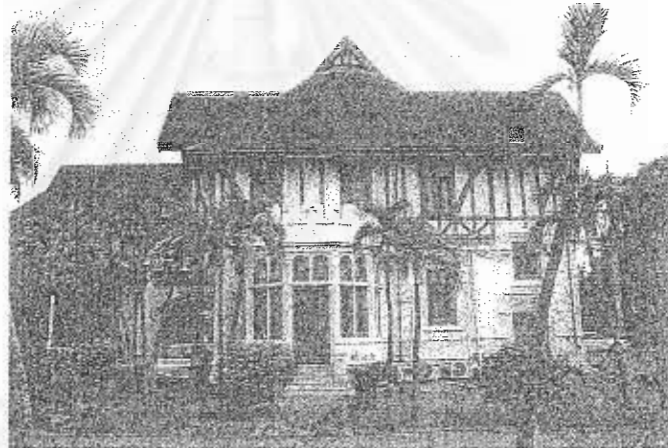
รูปที่ 4-31 สภาพภายนอกอาคารด้านทิศตะวันตก

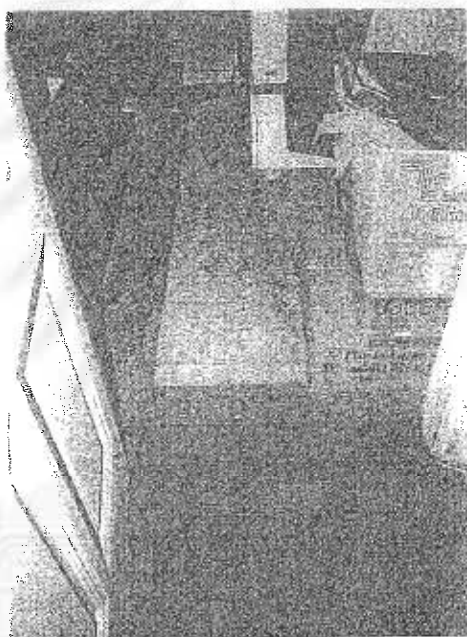
รูปที่ 4-75 สภาพภายในห้อง 111 โถงบันไดทิศตะวันออก

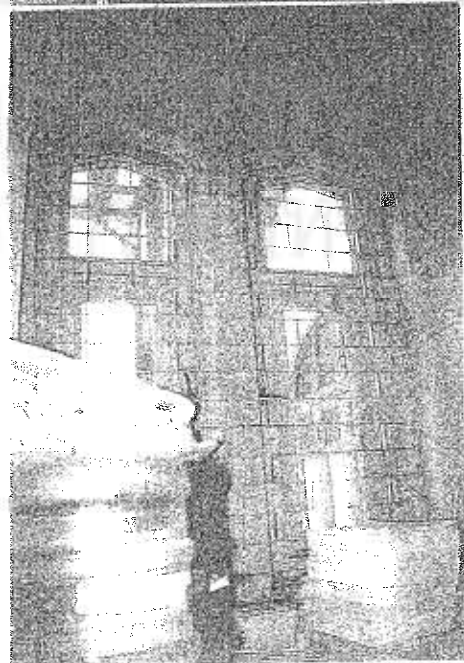
รูปที่ 4-76 สภาพพื้นภายในห้อง 111

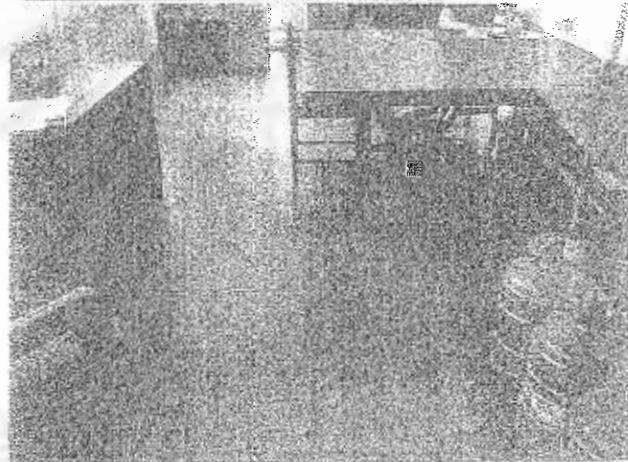
รูปที่ 4-82

สภาพพื้นภายในห้อง 112

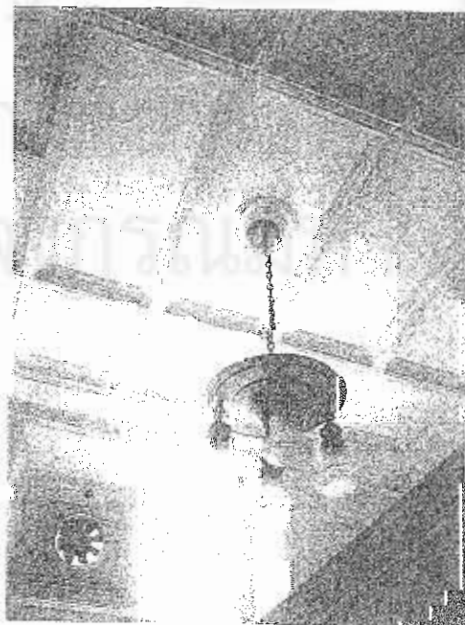
รูปที่ 4-84

ฝ้าเพดานห้อง 113

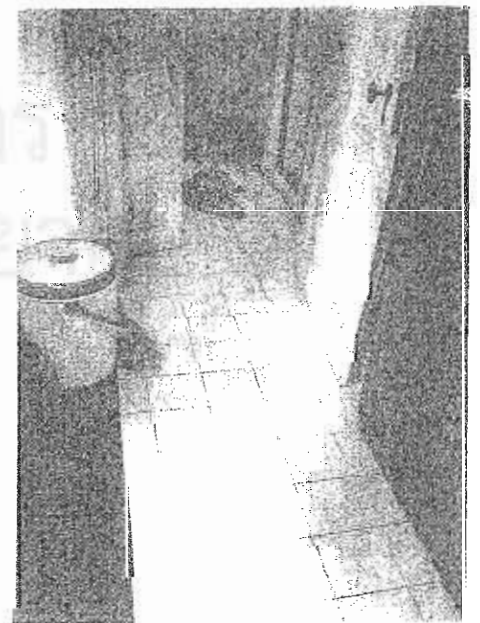
รูปที่ 4-83

สภาพพื้นภายในห้อง 113

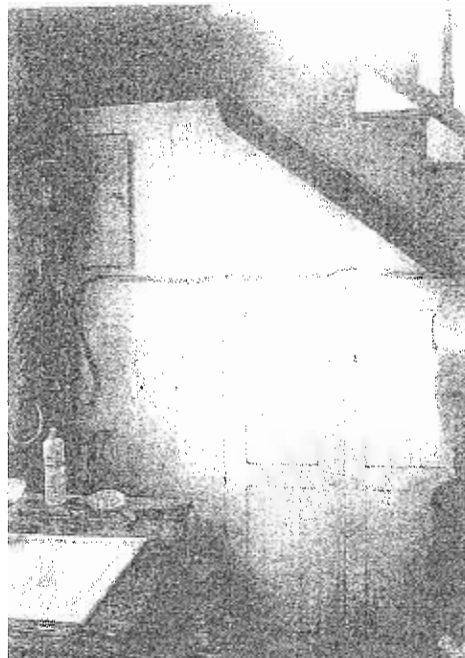
รูปที่ 4-85

สภาพภายในห้อง 114 โถงบันไดที่สะอาดวันตก

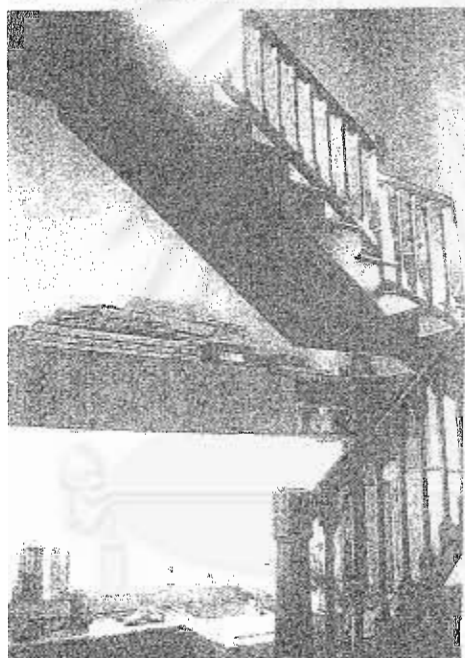
รูปที่ 4-86

สภาพโดยทั่วไปภายในห้อง 114

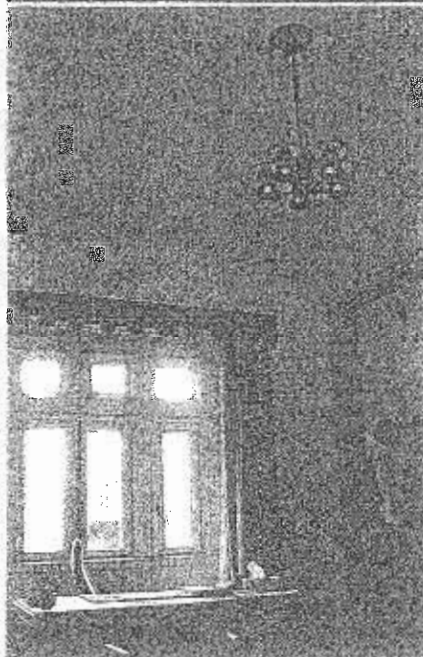
รูปที่ 4-111 สภาพภายในห้อง 210 มุขยื่นด้านทิศเหนือ

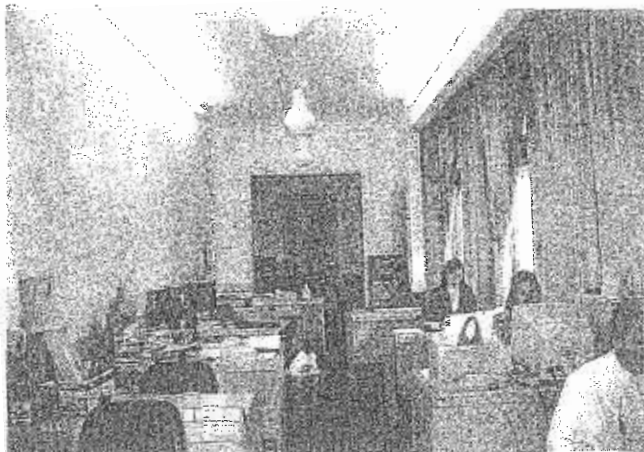
รูปที่ 4-115 สภาพภายในห้อง 213 ด้านทิศตะวันออก

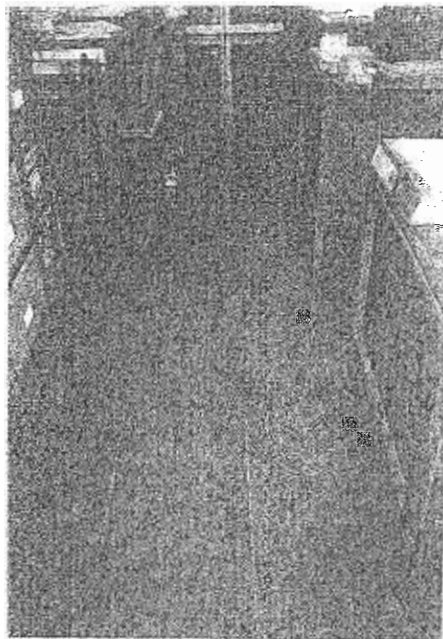
รูปที่ 4-121 พื้นห้อง 214

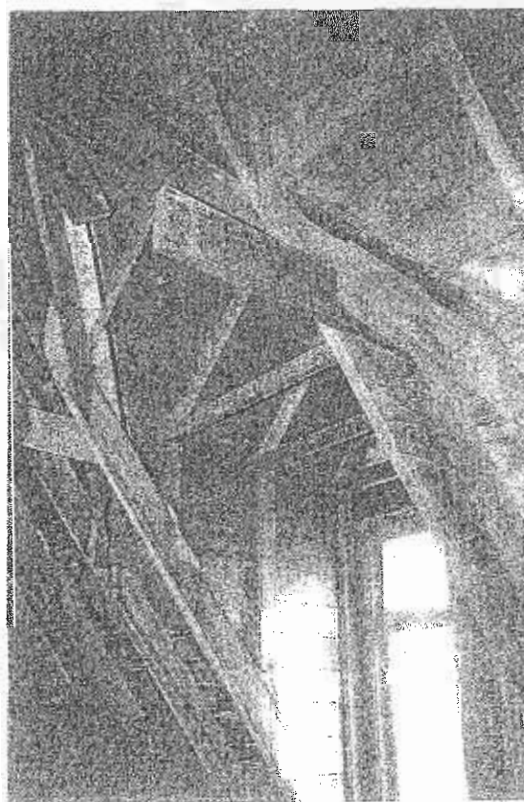
รูปที่ 4-127 โครงสร้างหลังคาบริเวณคอร์เนออร์

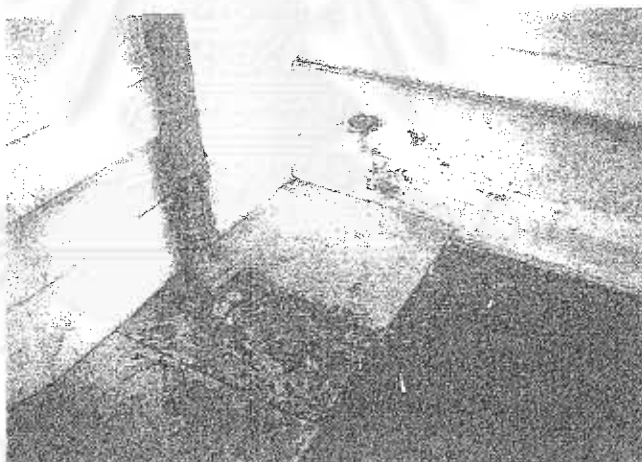
รูปที่ 4-154 การระบายน้ำจากรางน้ำหลังคาที่ไม่มีอุปกรณ์รองรับ ทำให้เกิดความชื้นและคราบตะไคร่น้ำตามขอบอาคาร

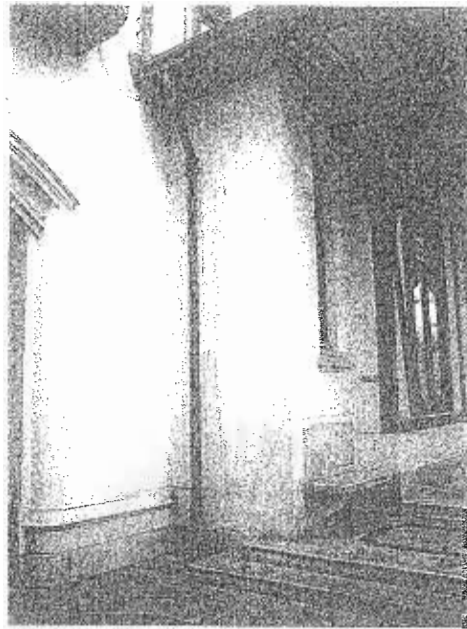
รูปที่ 4-156 ครอบหน้าต่างผนัง เนื่องจากการแตกตัวของรางน้ำ

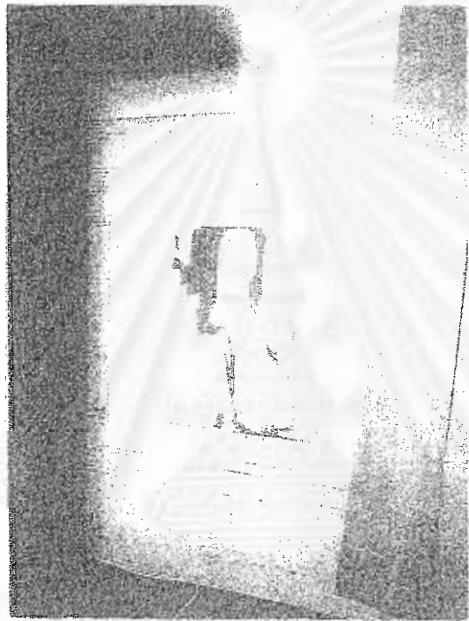
รูปที่ 4-178 สภาพผนังอาคารที่มีการผูก

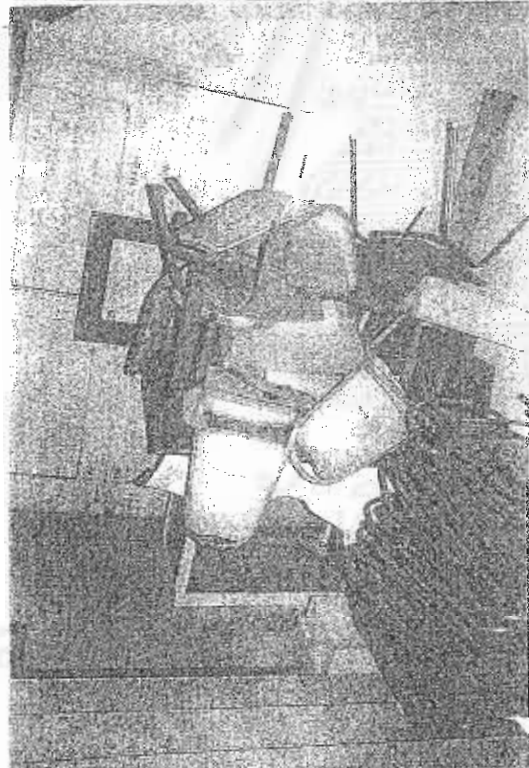
รูปที่ 4-181

การกองเก็บของที่ไม่เป็นระเบียบบริเวณโถงบันได

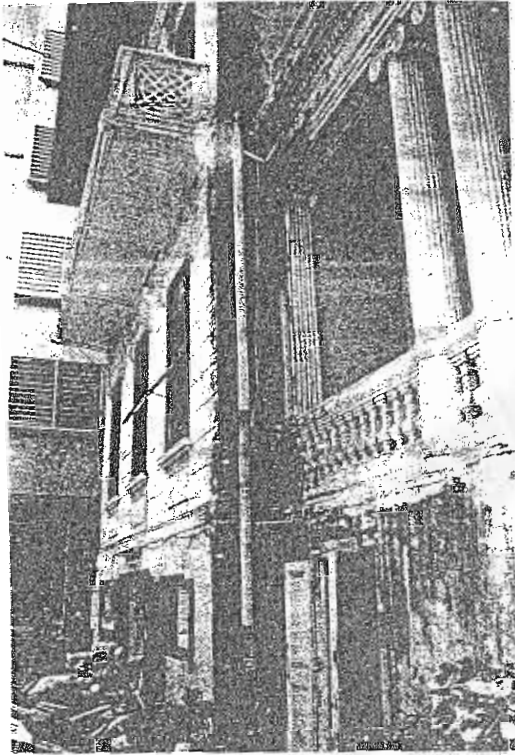
ความชื้นเกิดจากรางน้ำฝนที่รั่วหรือตัน

สภาพความเสียหายที่ปรากฏชัดเจนคือ ความชื้นบนผนังและคราบราดำที่เกิดจากท่อรางน้ำตันหรือแตก และน้ำจากเครื่องปรับอากาศที่ไหลลงผนัง กระเบื้องมุงหลังคาบริเวณชายคาที่แตกชำรุดหลายจุด ทำให้ฝนรั่วลงผนังได้เช่นกัน นอกจากนี้ยังมีรอยแตกร้าวบนผนังหลายจุด รวมทั้งสภาพความเสียหายที่เกิดจากการเดินสายไฟและสายโทรศัพท์ที่ไม่เป็นระเบียบ ก็เป็นการทำลายอาคารอีกด้านหนึ่งในด้านความงาม
